111. Reconstruction des conduites forcées du Palps (2)

Olivier Peyre, mars 2024

Montée possible en voiture puis à pied, arrivée au captage du Palps dans son état après quelques semaines de travaux, ne reste plus qu'à visiter le site ou plus si affinités.

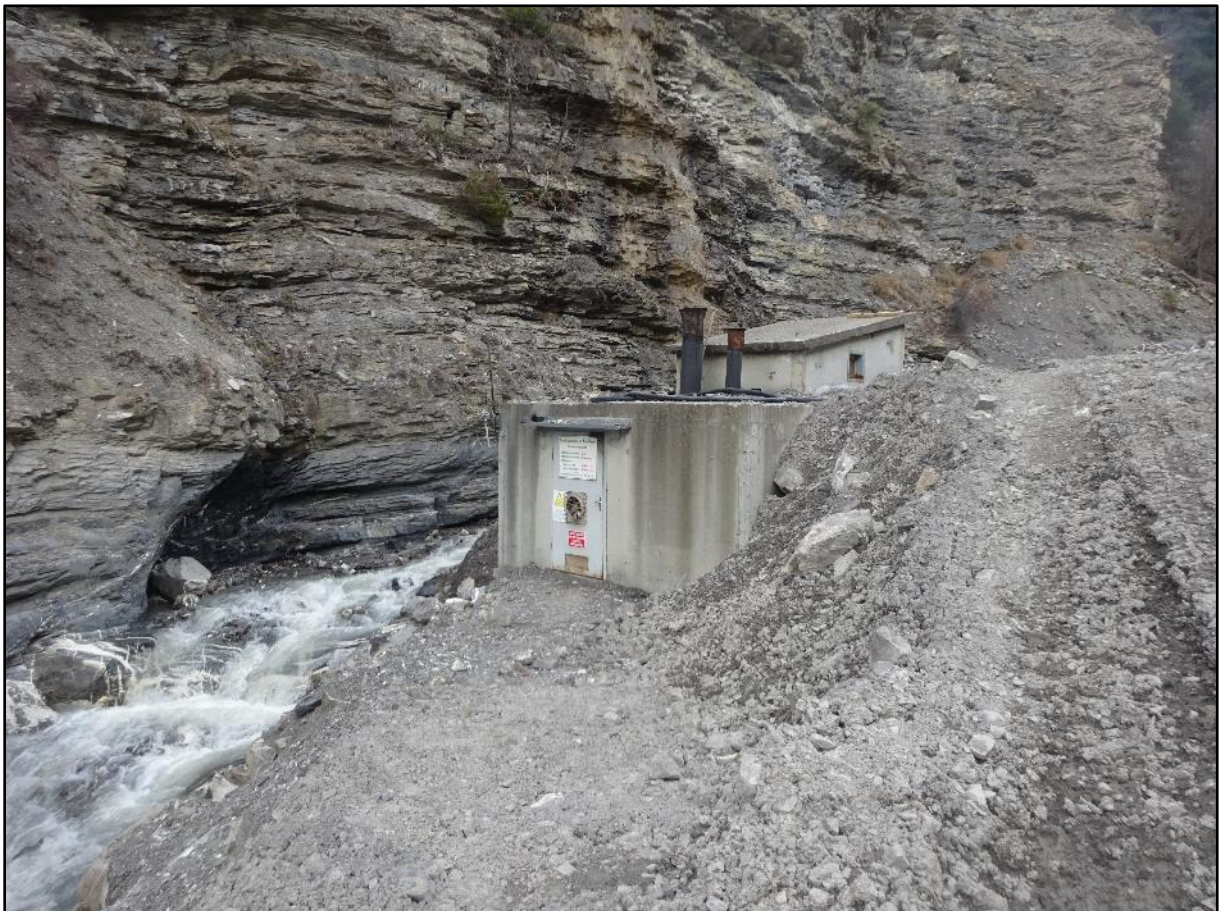
Image 1 : arrivée au captage

Les toits du bâtiment ont été nettoyés.

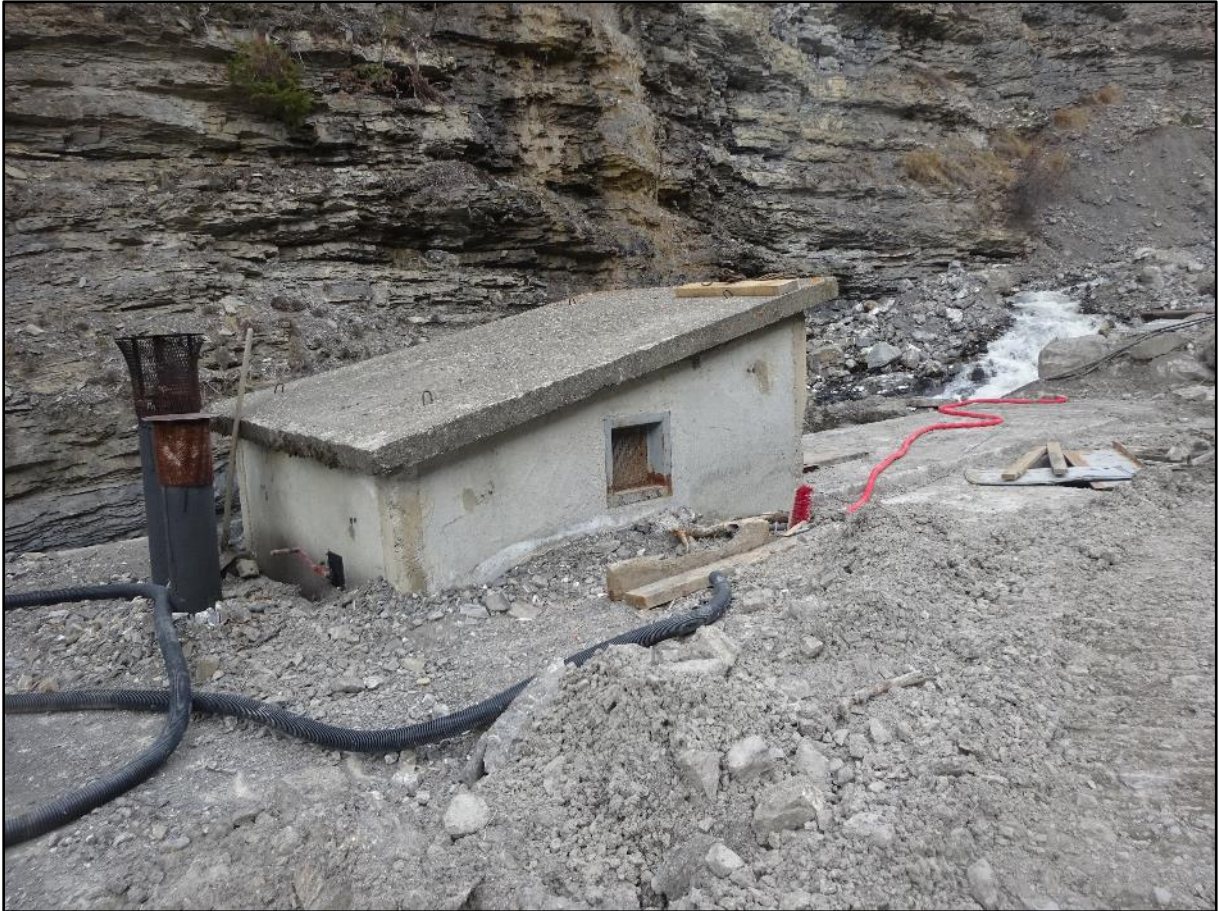
Image 2 : vue de plus près

C'est en chantier.

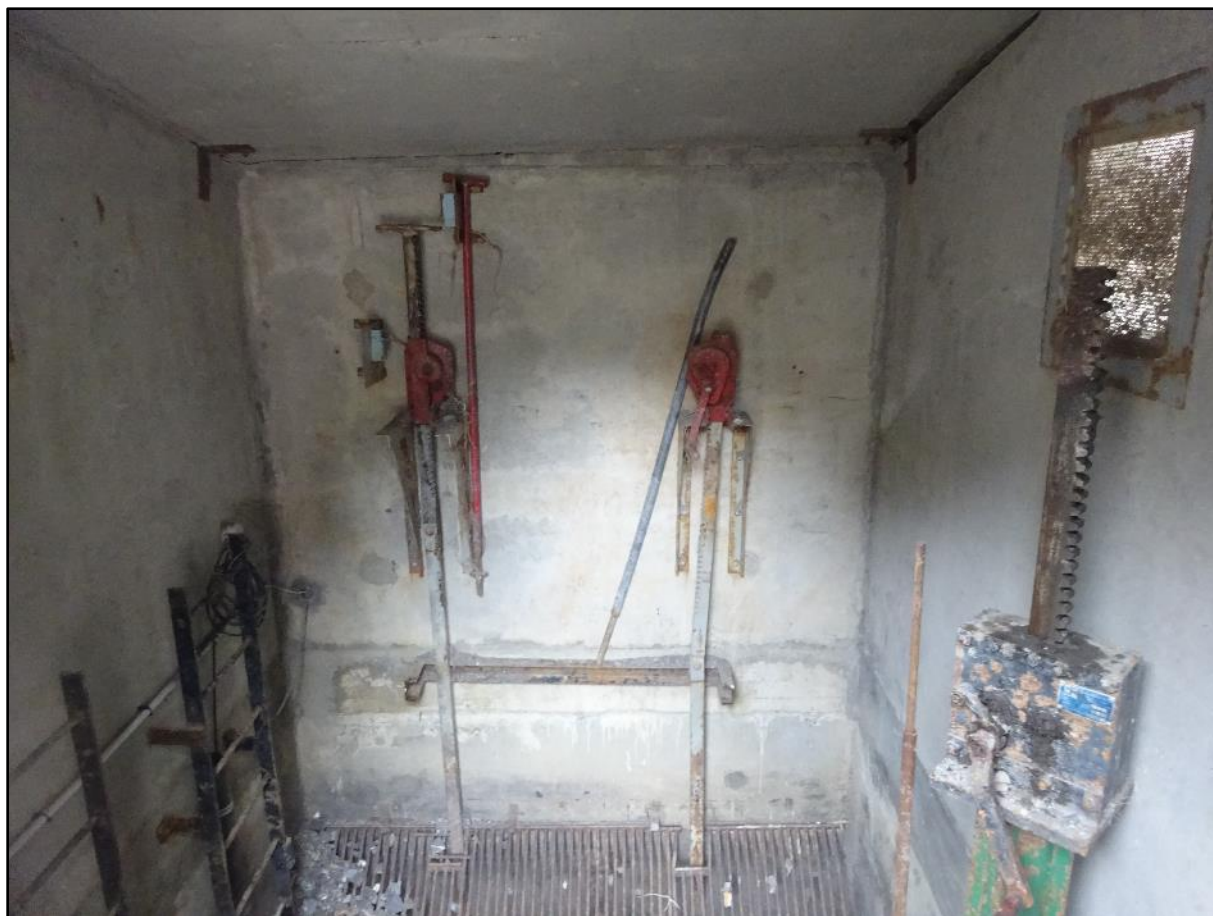
Image 3 : vue dans le bâtiment

La porte métallique esquintée a été enlevée, on voit à l'intérieur.

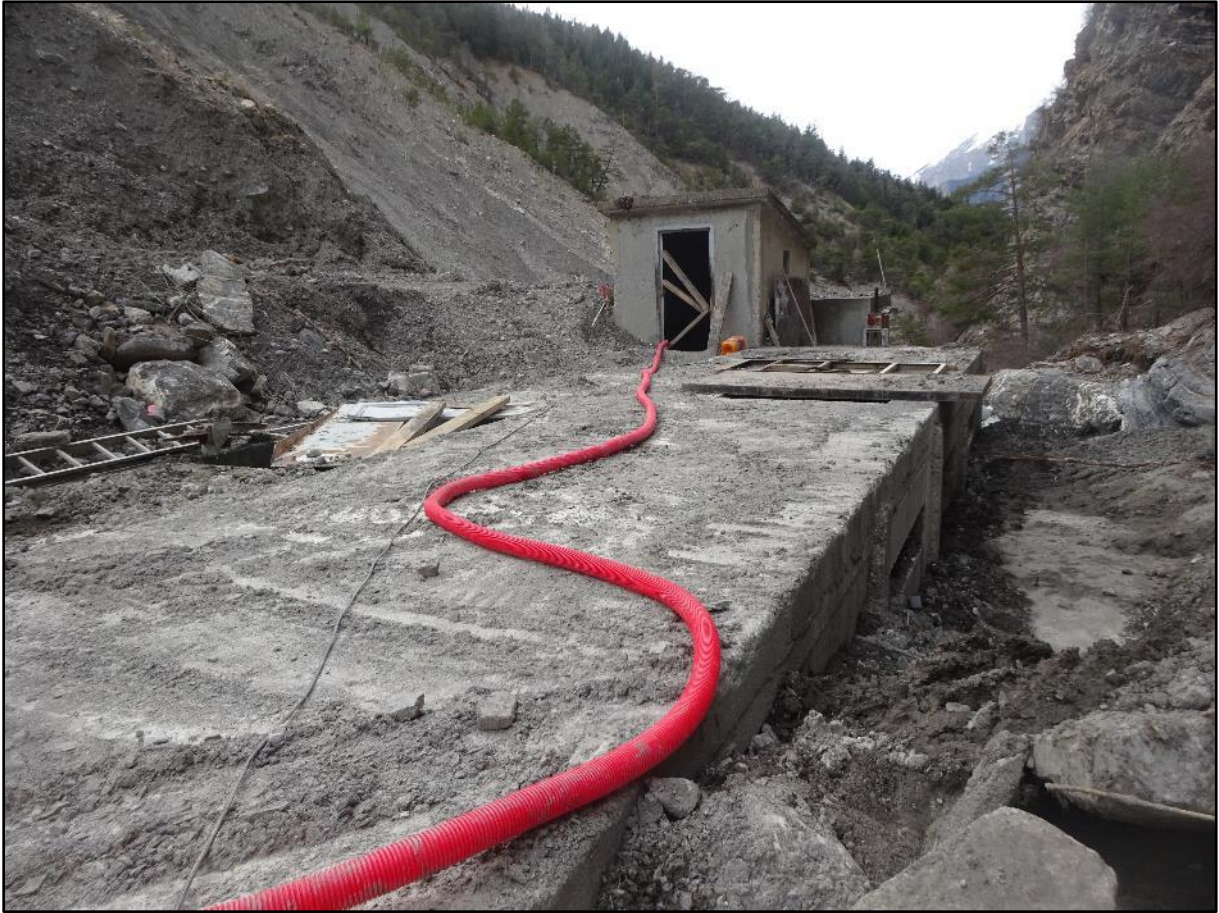
Image 11 : retour à la surface

Quelques éléments ont été abimés pendant la crue, le nettoyage est bien avancé.

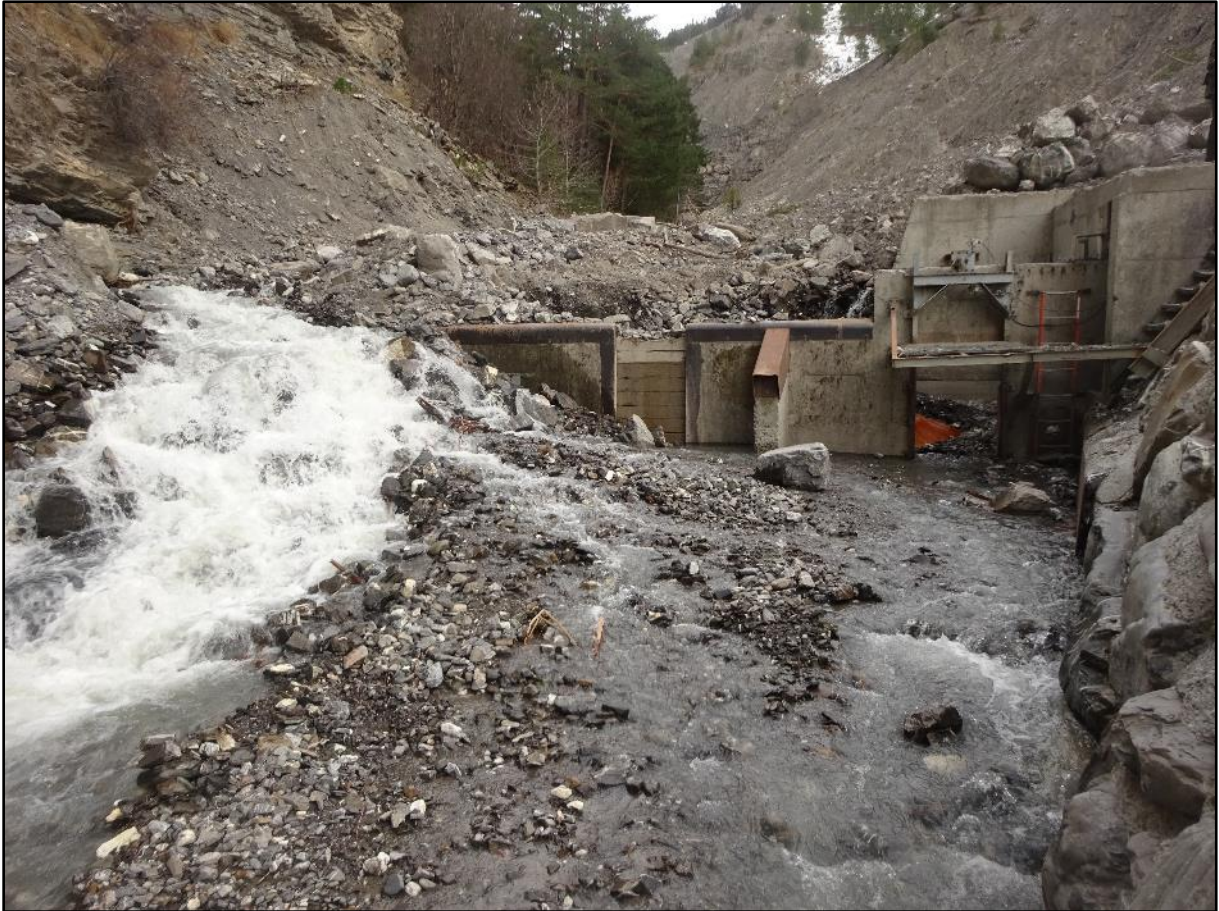
Image 12 : le barrage

Le torrent a été détourné pour pouvoir réaliser les travaux au sec, et un enrochement de protection a été réalisé.

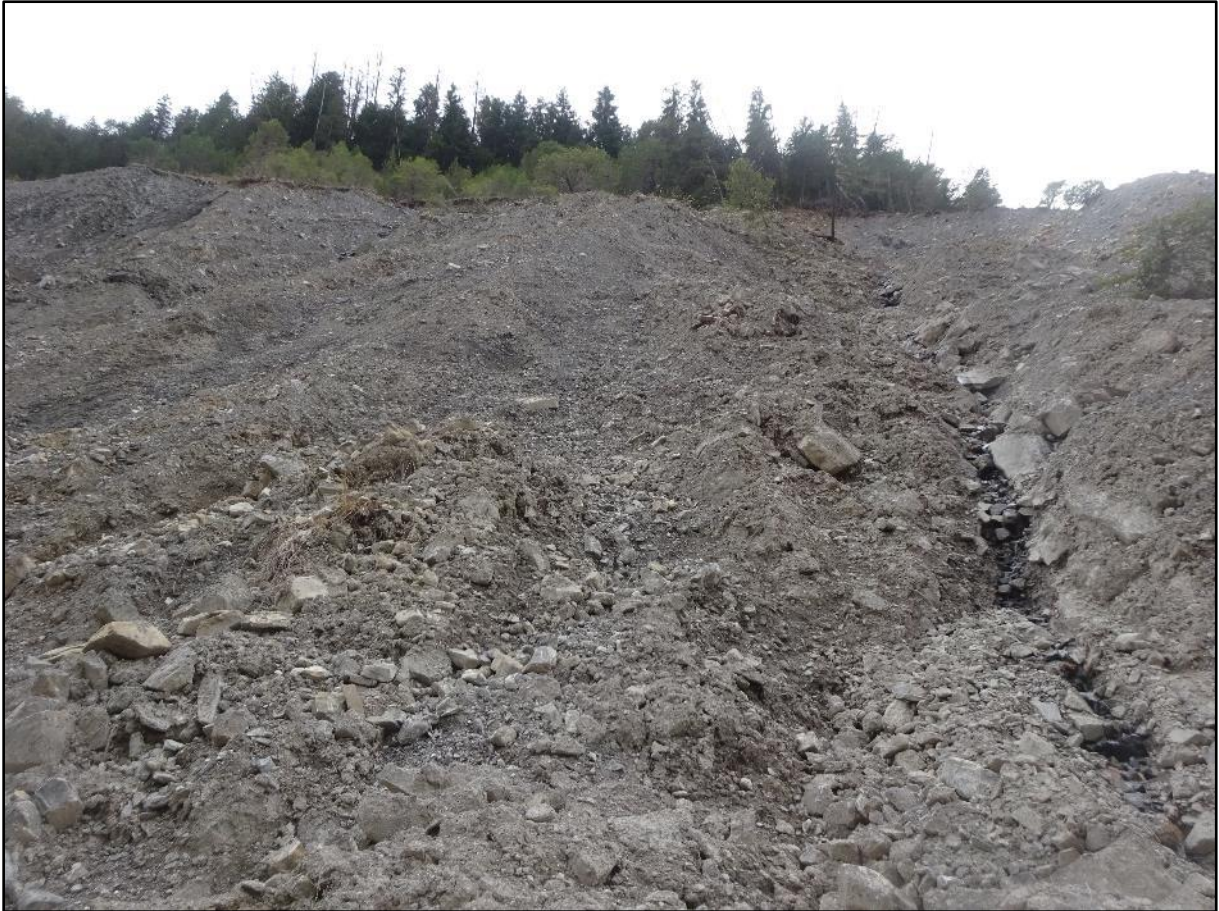
Image 15 : vue latérale vers la forêt de Saluces

De ce côté-ci c'est la commune de Saint-d'André d'Embrun donc l'Embrunais.
Le ravinement est toujours actif.

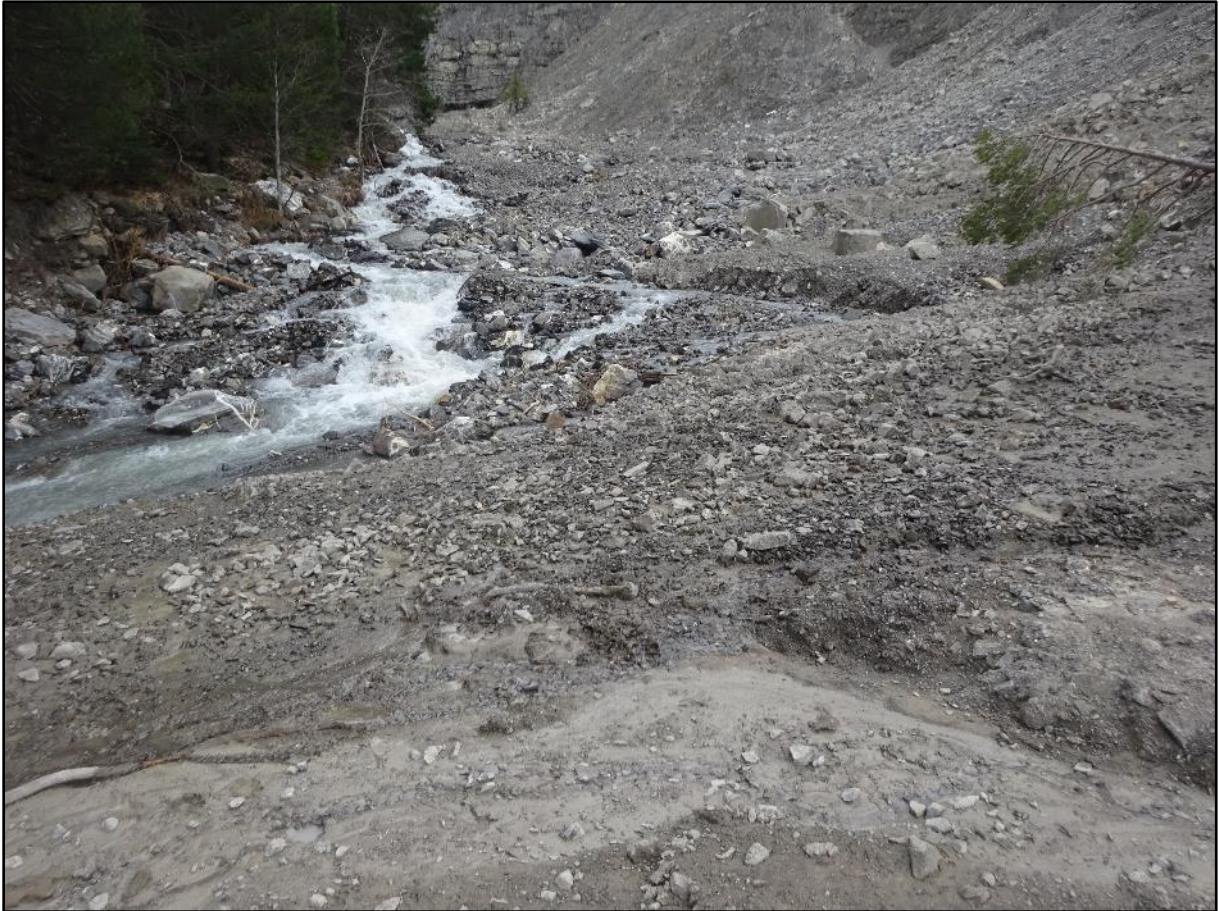
Image 16 : vue vers l'amont

Le torrent fait limite avec Risoul. Au premier plan le piège d'une masse boueuse non stabilisée. Un pied dedans et on s'enfoncé, il faut contourner.

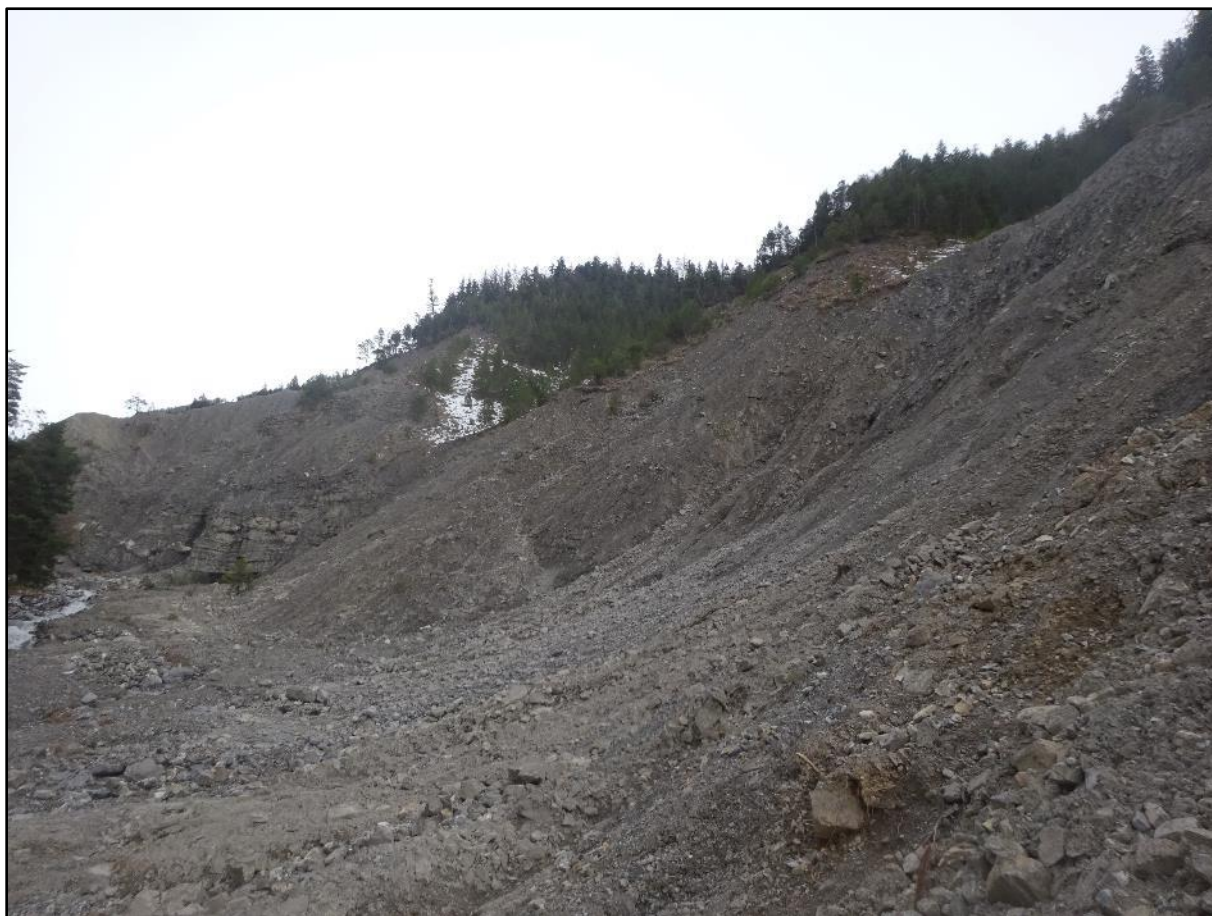
Image 17 : vue générale

Vue générale du ravinement dans la zone d'érosion juste au-dessus du captage.

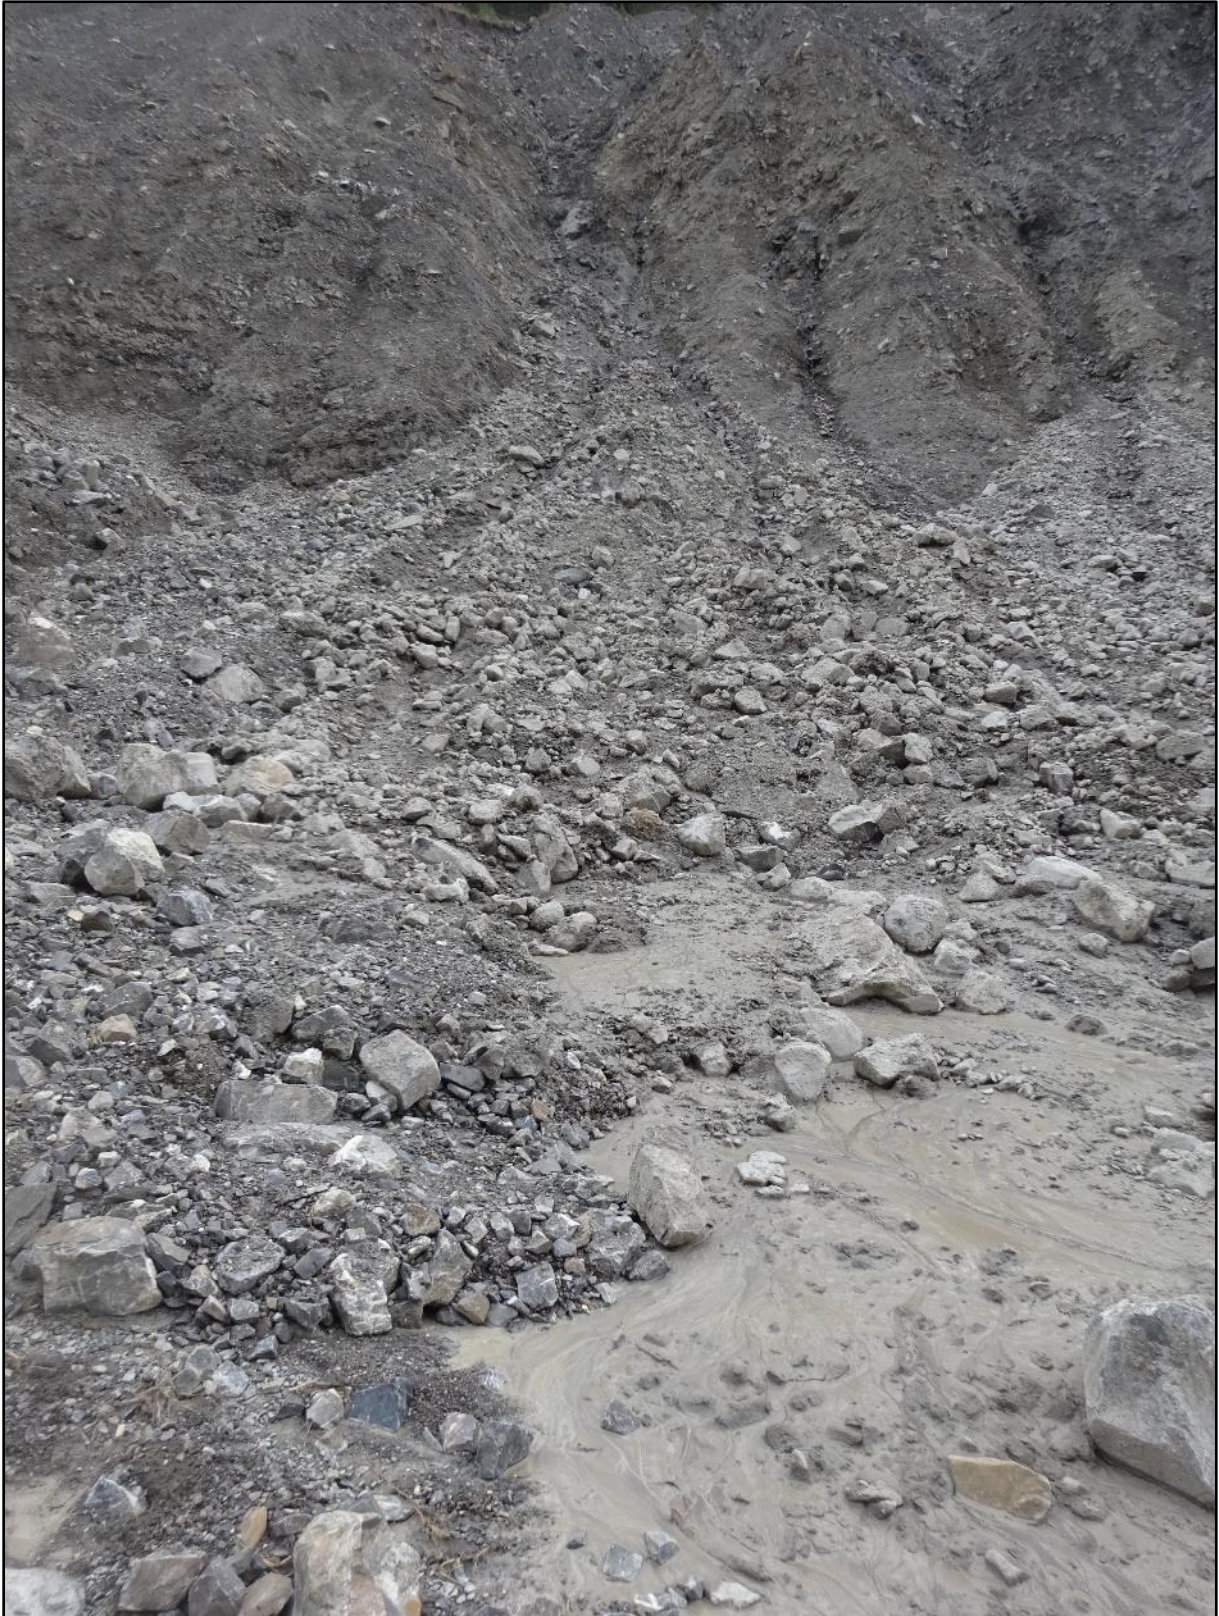
Image 18 : ravinement et boue

Lorsque l'apport cesse, la boue se solidifie et durcit.

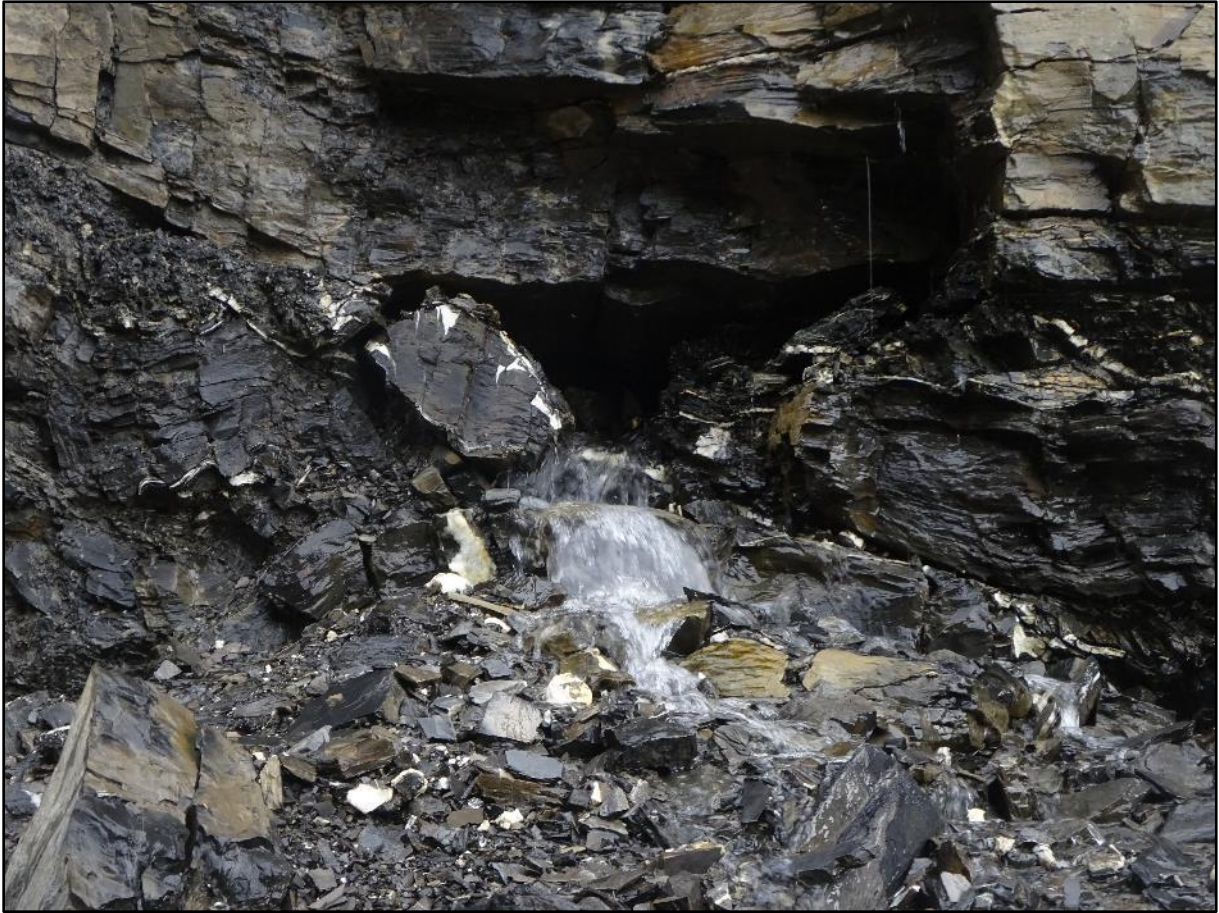
Image 26 : autre sortie d'eau d'une faille

Ici la roche se délite et il faut faire attention avant de s'engager.

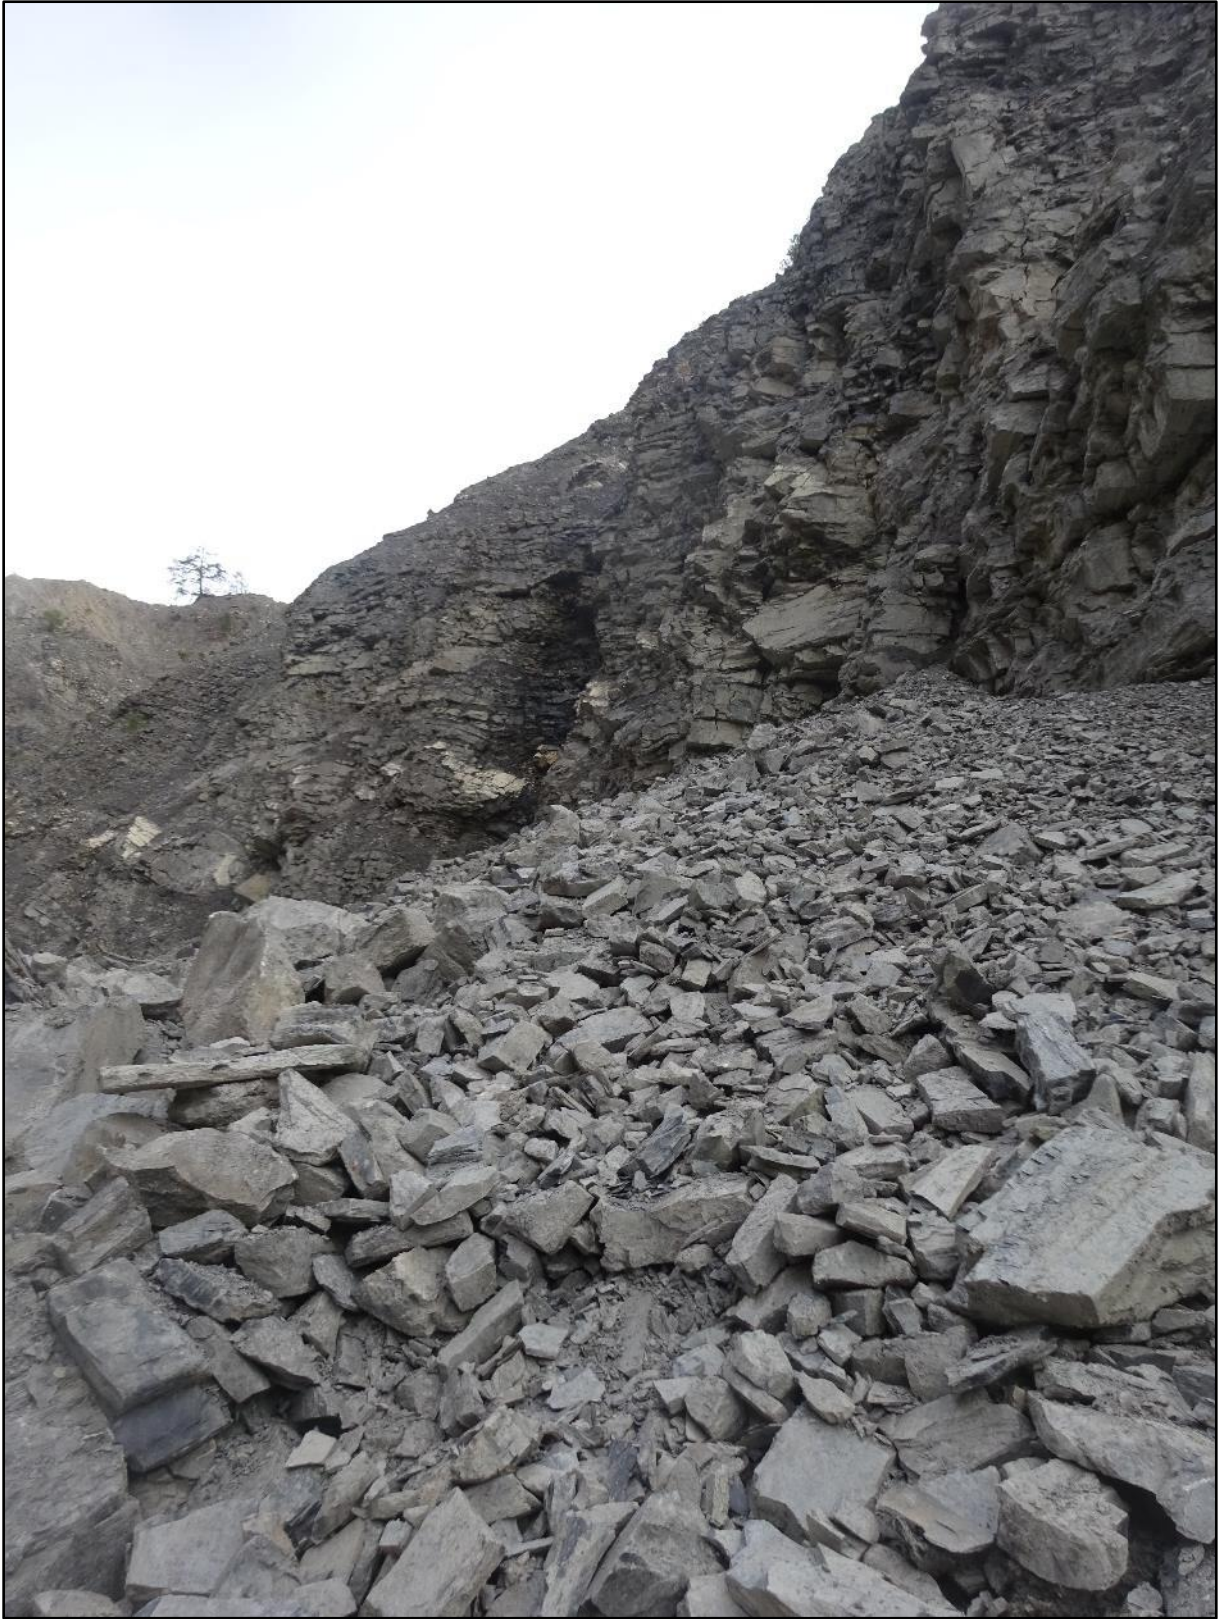
Image 27 : c'est tombé

Et ça ne demande qu'à tomber. Les pierres du cône sont encore boueuses, il n'y a pas plu dessus depuis la chute.

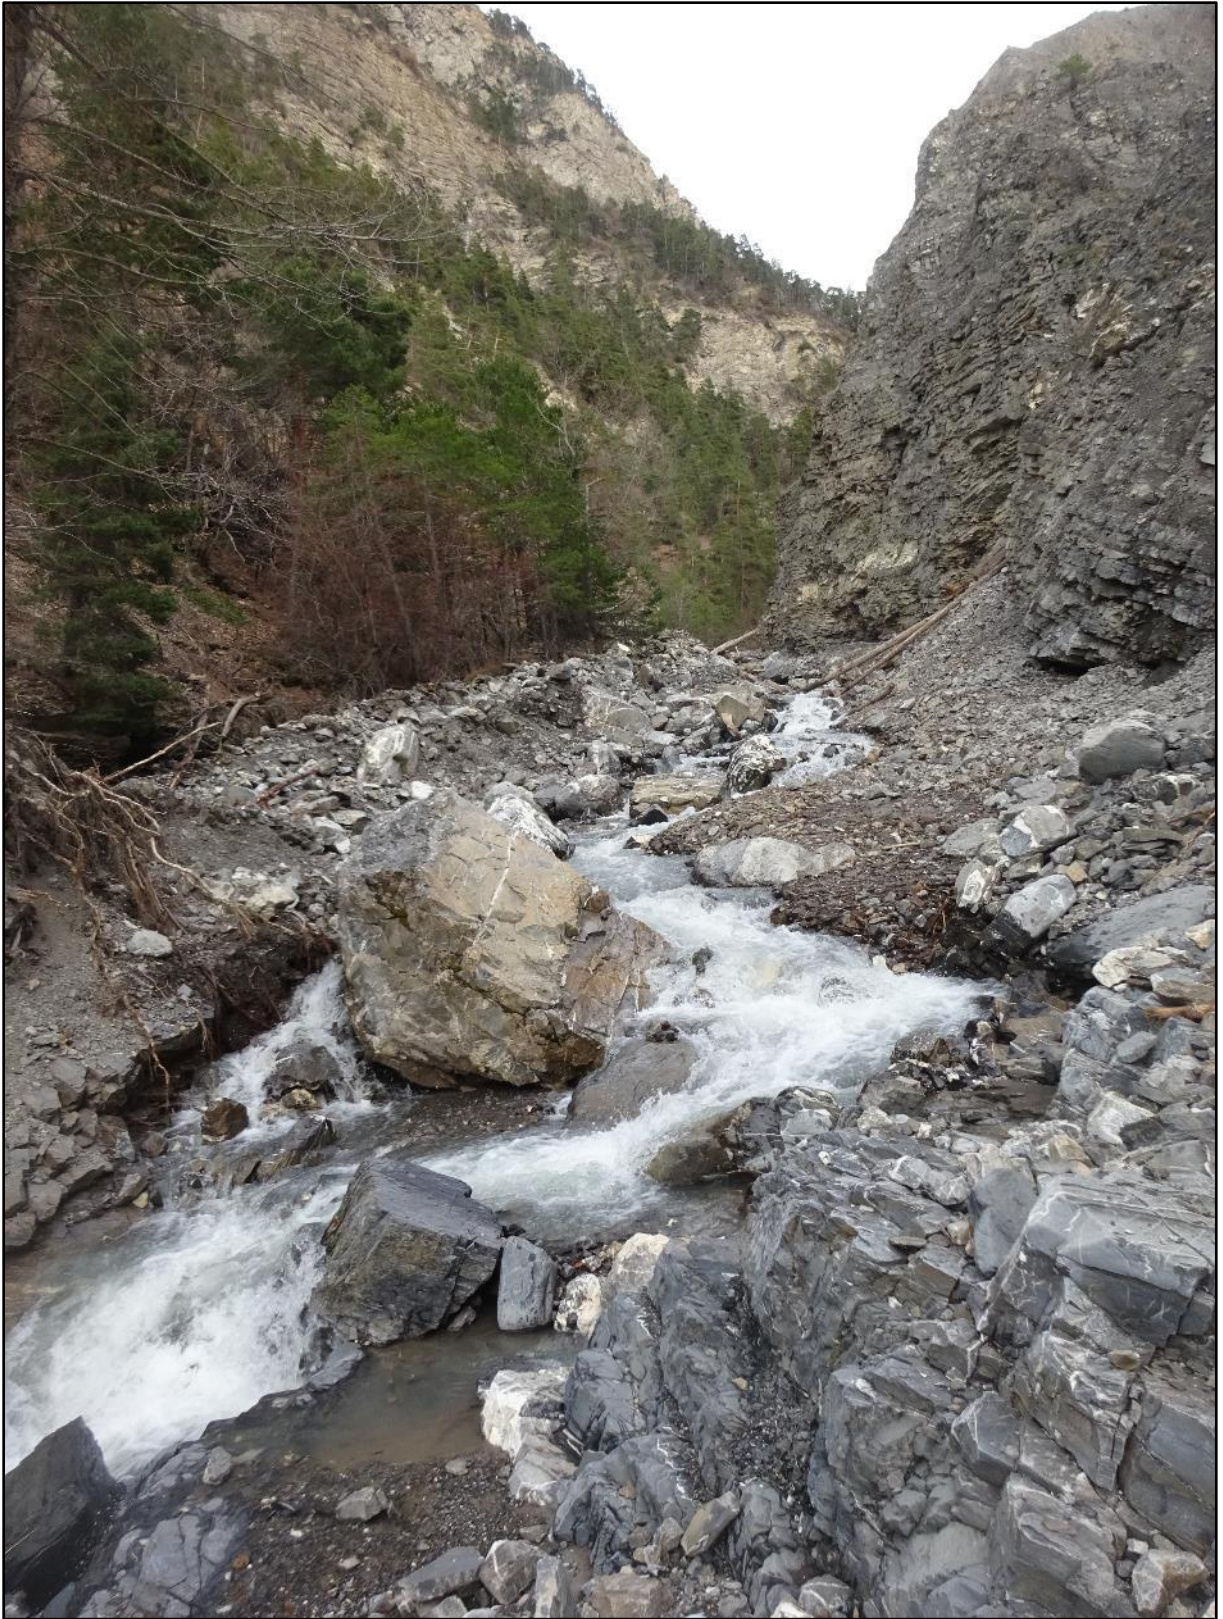
Image 28 : vue générale vers l'amont

Avec l'opposition nette des deux versants, le passage à trouver et la hauteur du dépôt de pierres apporté durant la crue.
