26. Monter au cœur du Palps par les cascades du torrent du Clocher

Olivier Peyre, janvier 2024

Bloqué dans mon parcours par une cascade, je voulais savoir ce qu'il en était plus en amont. 40 jours après les inondations, en ce 10 janvier je suis reparti à l'assaut depuis le même point, le pont sur la route de Saint-Clément à Saint-André. Objectif, le captage de la centrale hydroélectrique.

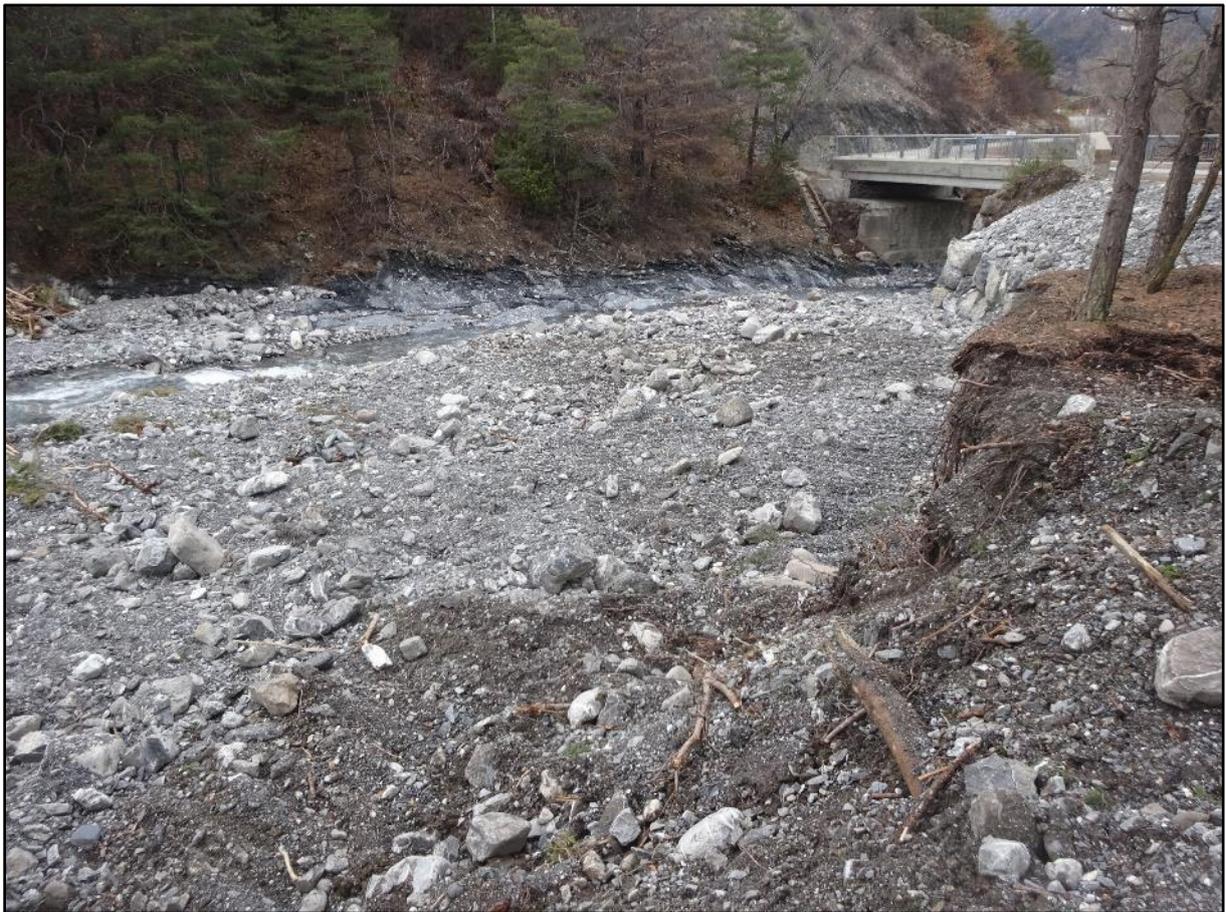
Image 1 : le pont à nouveau protégé

J'ai jeté un œil en amont du pont. Les lieux ont été régularisés après la réalisation d'un nouvel enrochement protecteur. La pelle mécanique n'est plus là.

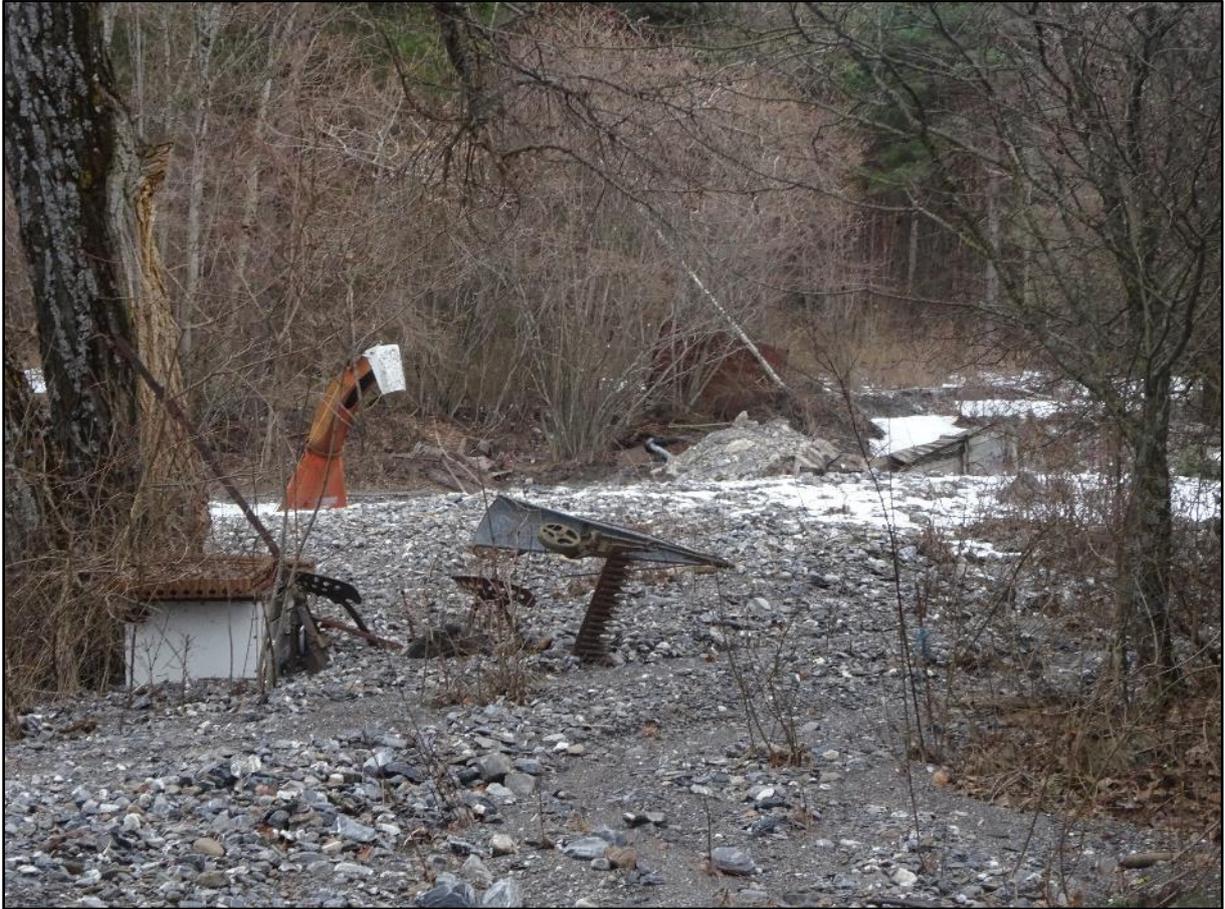
Image 2 : vieux matériel engravé

J'ai pris cette fois-ci le chemin montant en rive droite du torrent du Palps, en passant à côté du hangar agricole qui a contribué à retenir le gravier apporté par l'inondation. Un espace qui est bien engravé aux alentours malgré une tranchée creusée un peu plus haut.

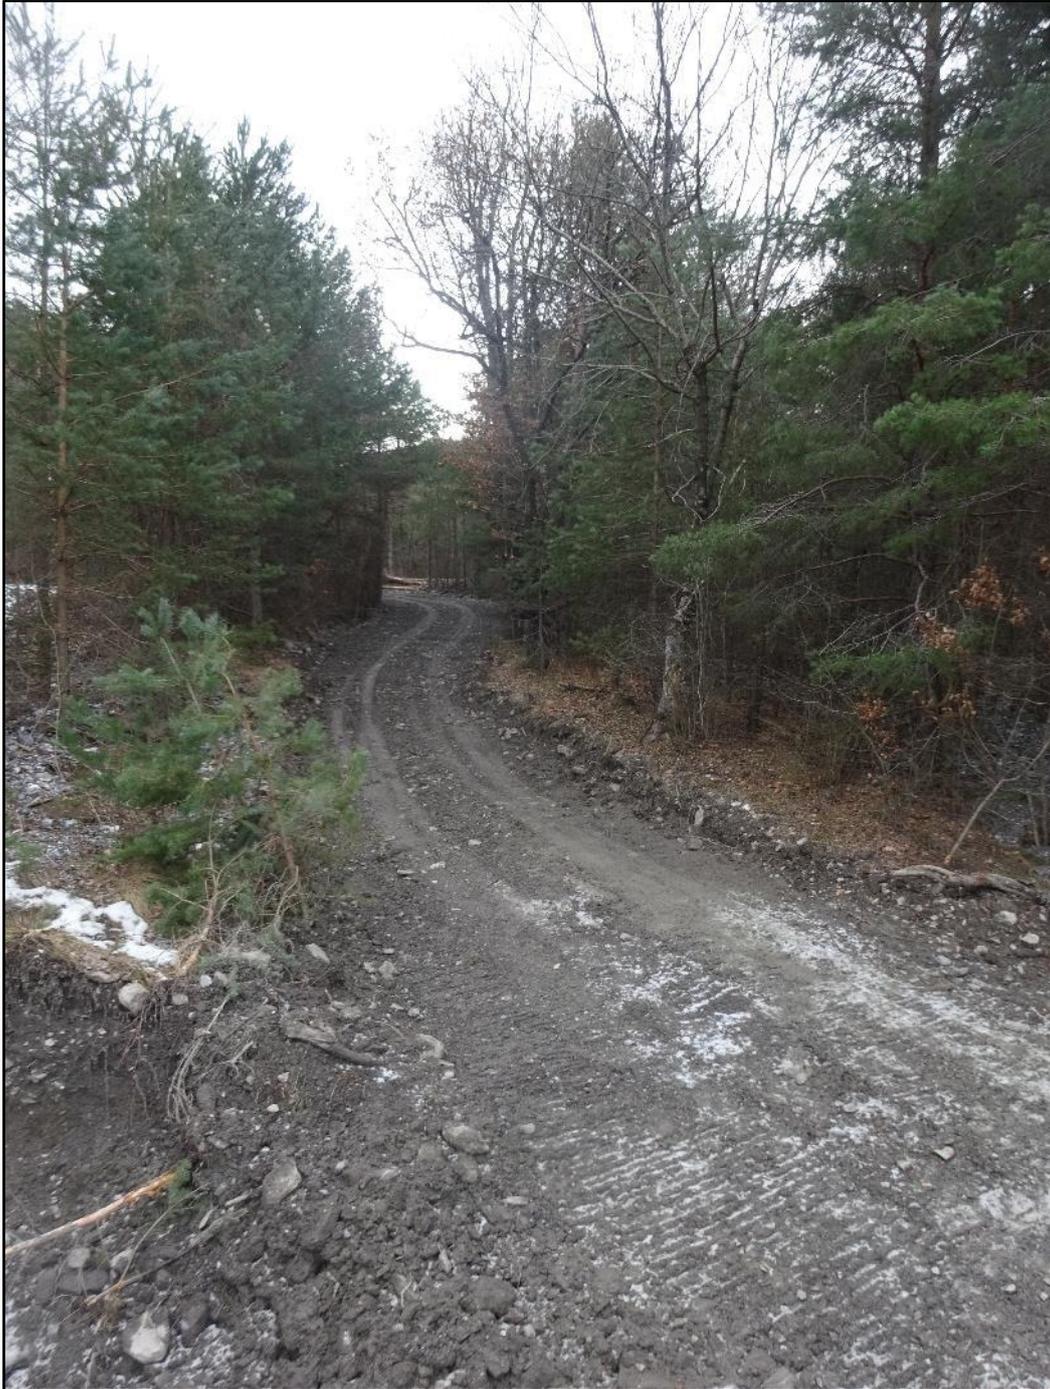
Image 3 : le chemin s'enfonce dans la forêt

Depuis les inondations, le chemin a été bien refait à la pelle mécanique.

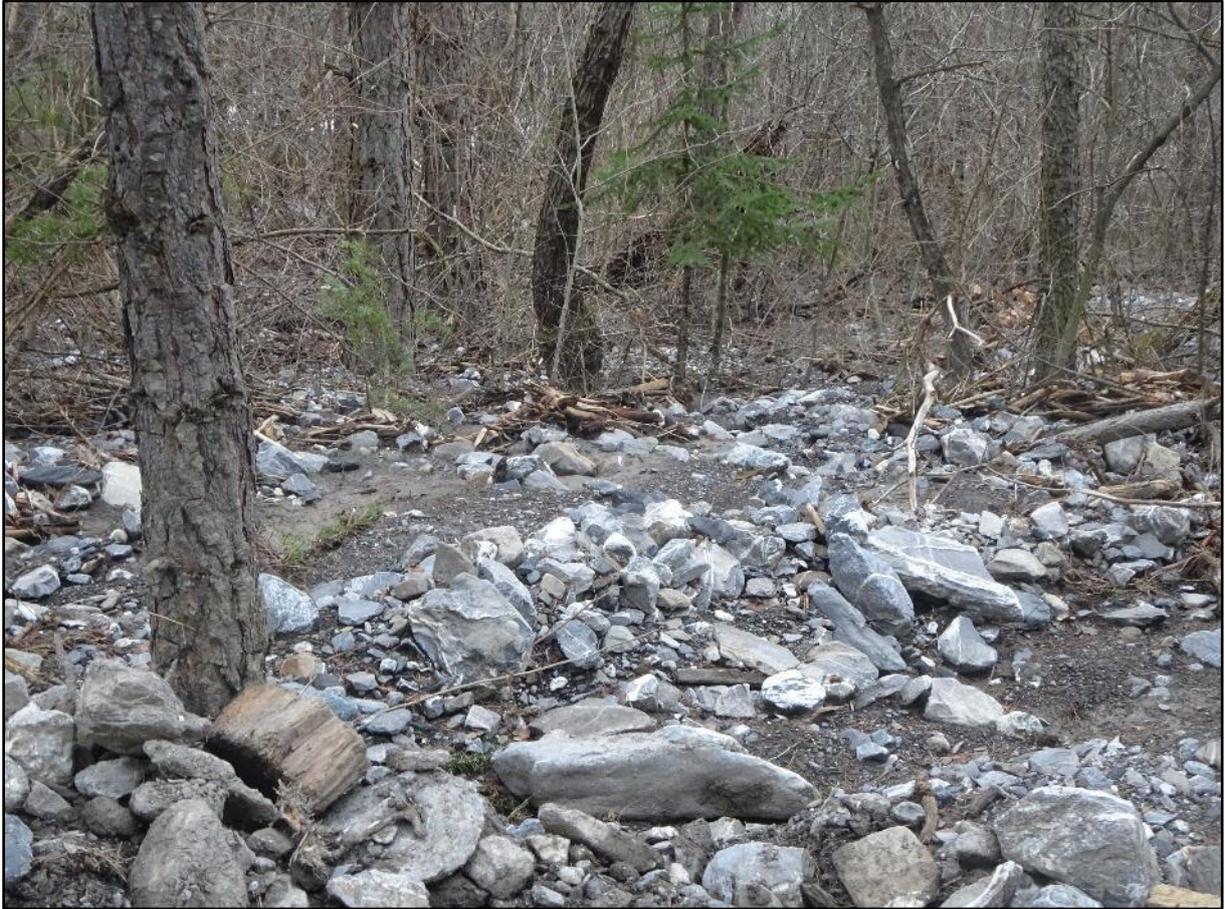
Image 4 : ailleurs, c'est caillou sur caillou

Dans les bois, de part et d'autre du chemin voici ce qu'a laissé le torrent.

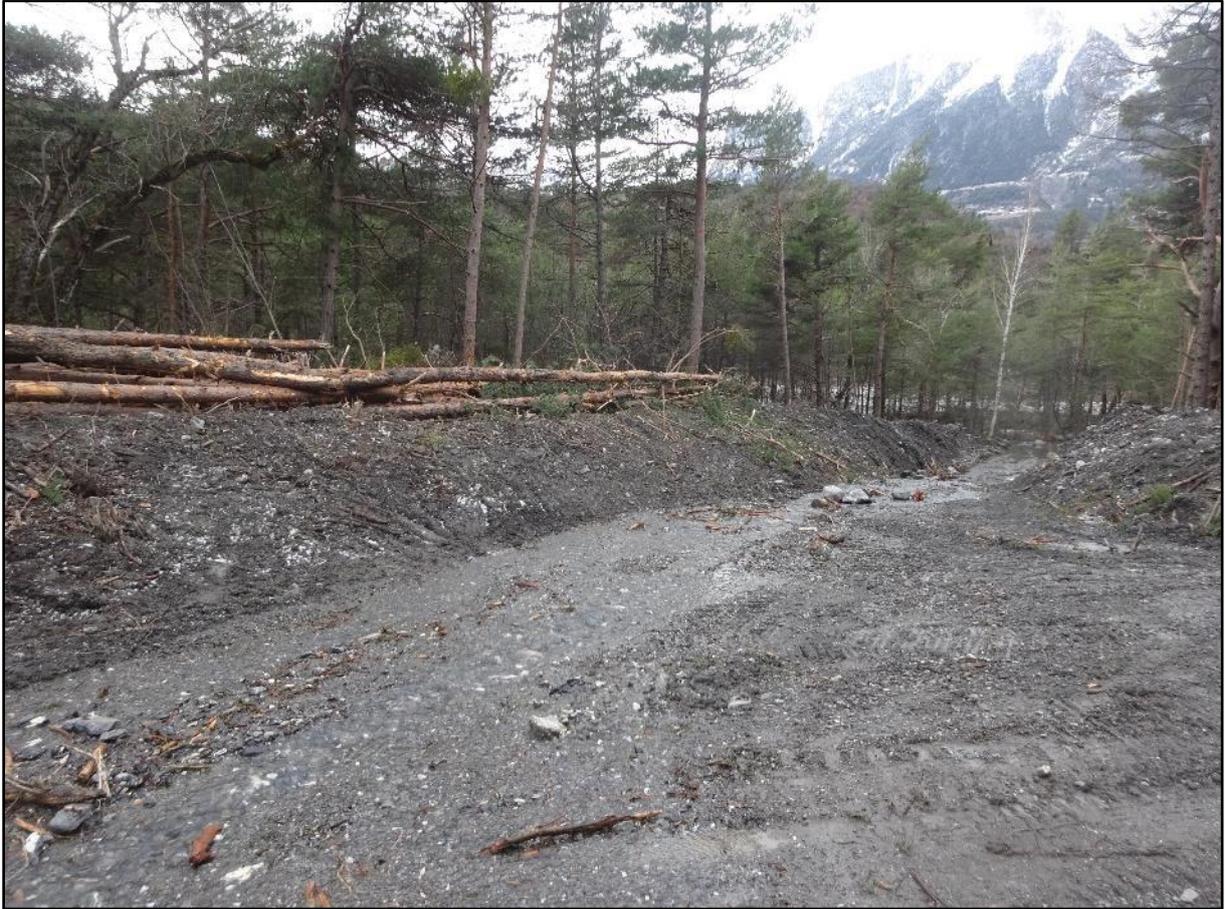
Image 5 : arrivée au torrent de Clocher

Vue vers l'aval. Le lit du torrent a été remis en ordre et curé, endigué aussi, après enlèvement des résineux l'obstruant. Au fond, le Palps.

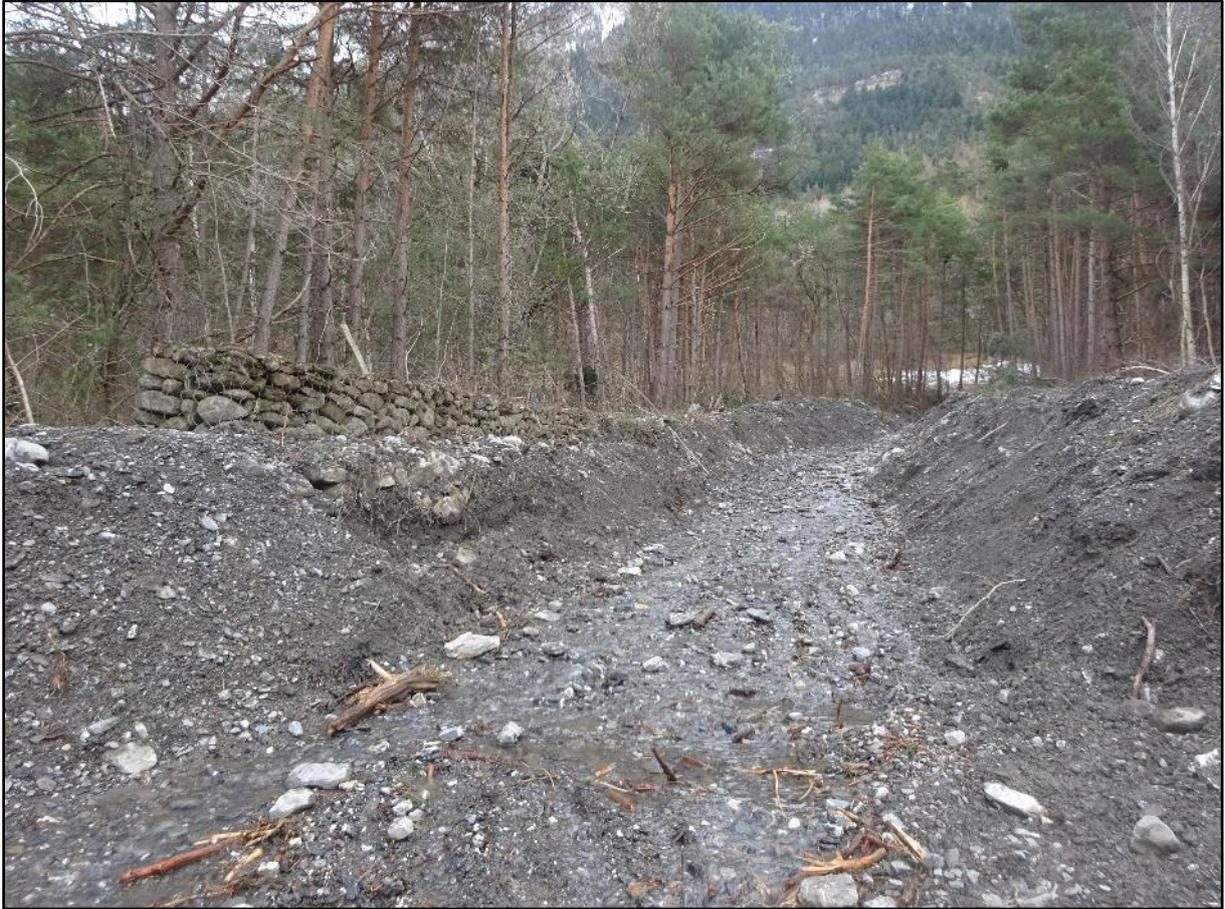
Image 6 : vieux gabion et endiguement

Vue vers l'amont. Au pied d'un vieux gabion des années 1960, un chenal d'écoulement reconstitué pour le cheminement ordinaire de l'eau, qui jouera pleinement son rôle en cas de nouvelle inondation.

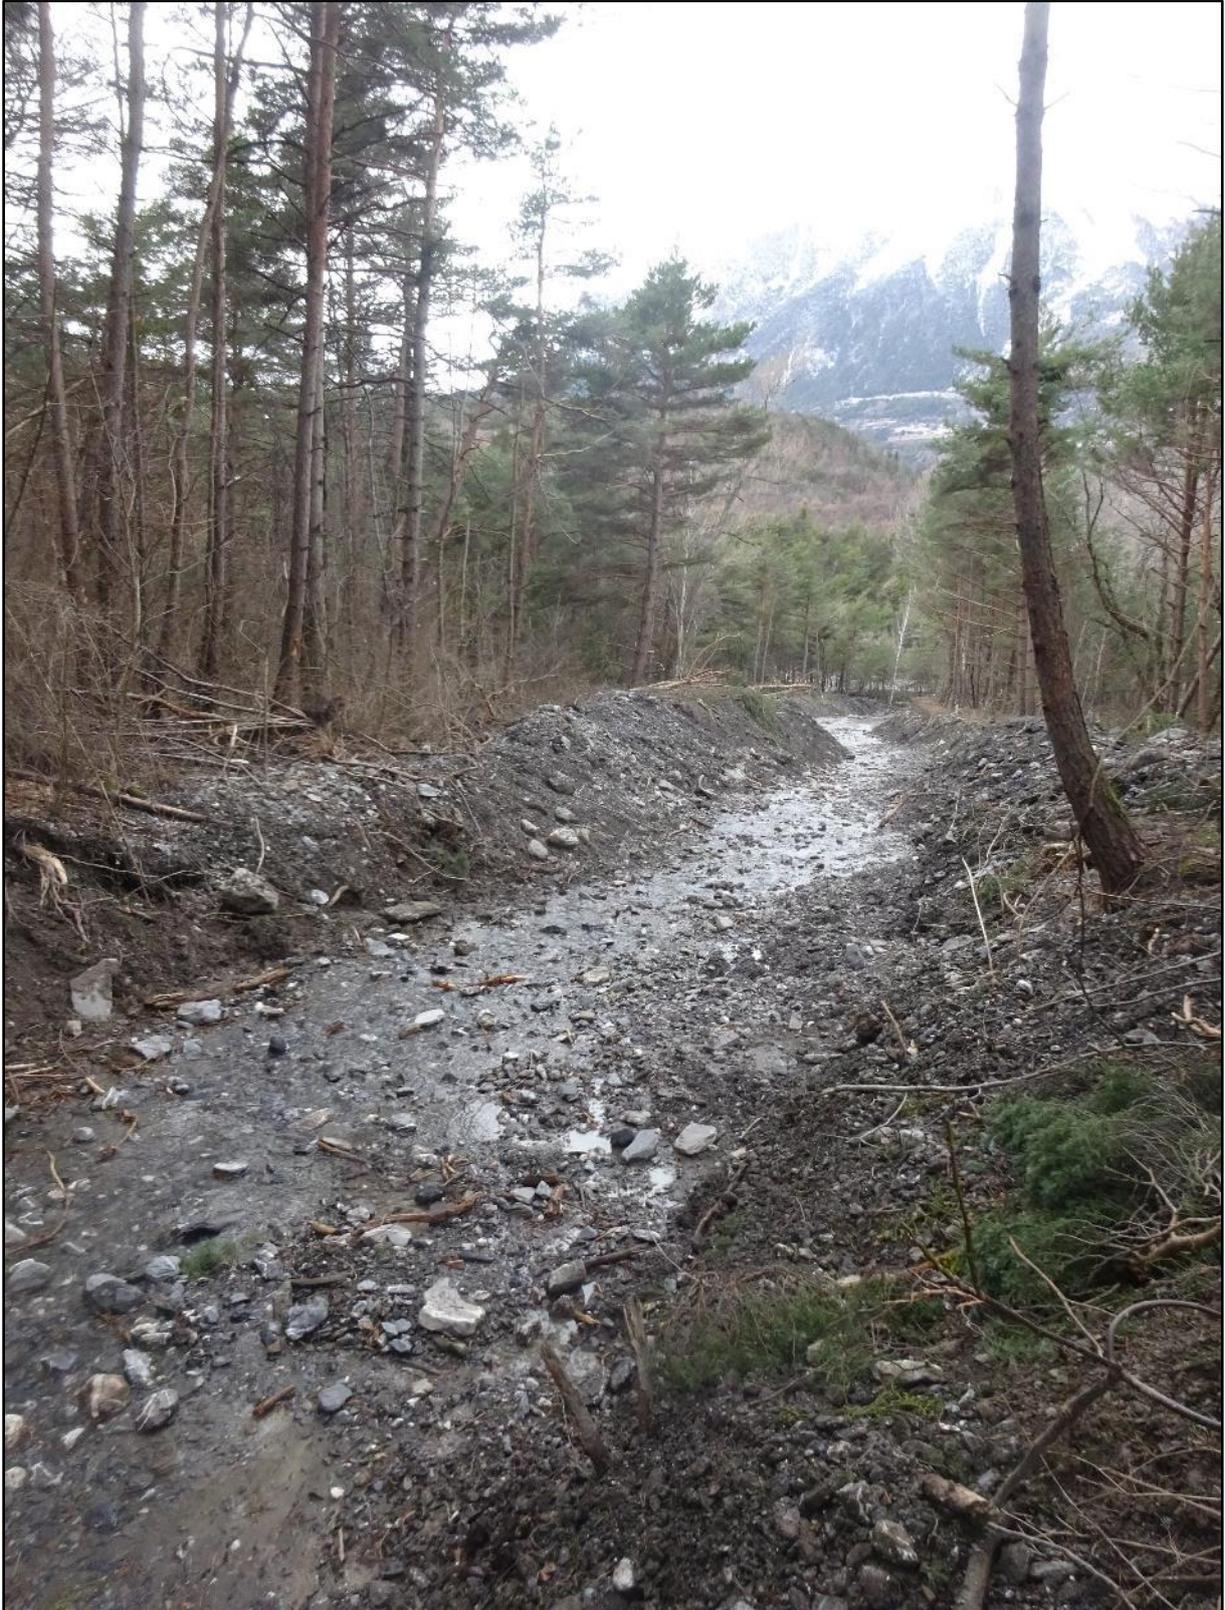
Image 7 : vue d'ensemble

Vue vers l'aval. Ce n'est pas la même ampleur que pour le torrent de Palps au-dessus des Isclasses, mais au moins c'est fait.

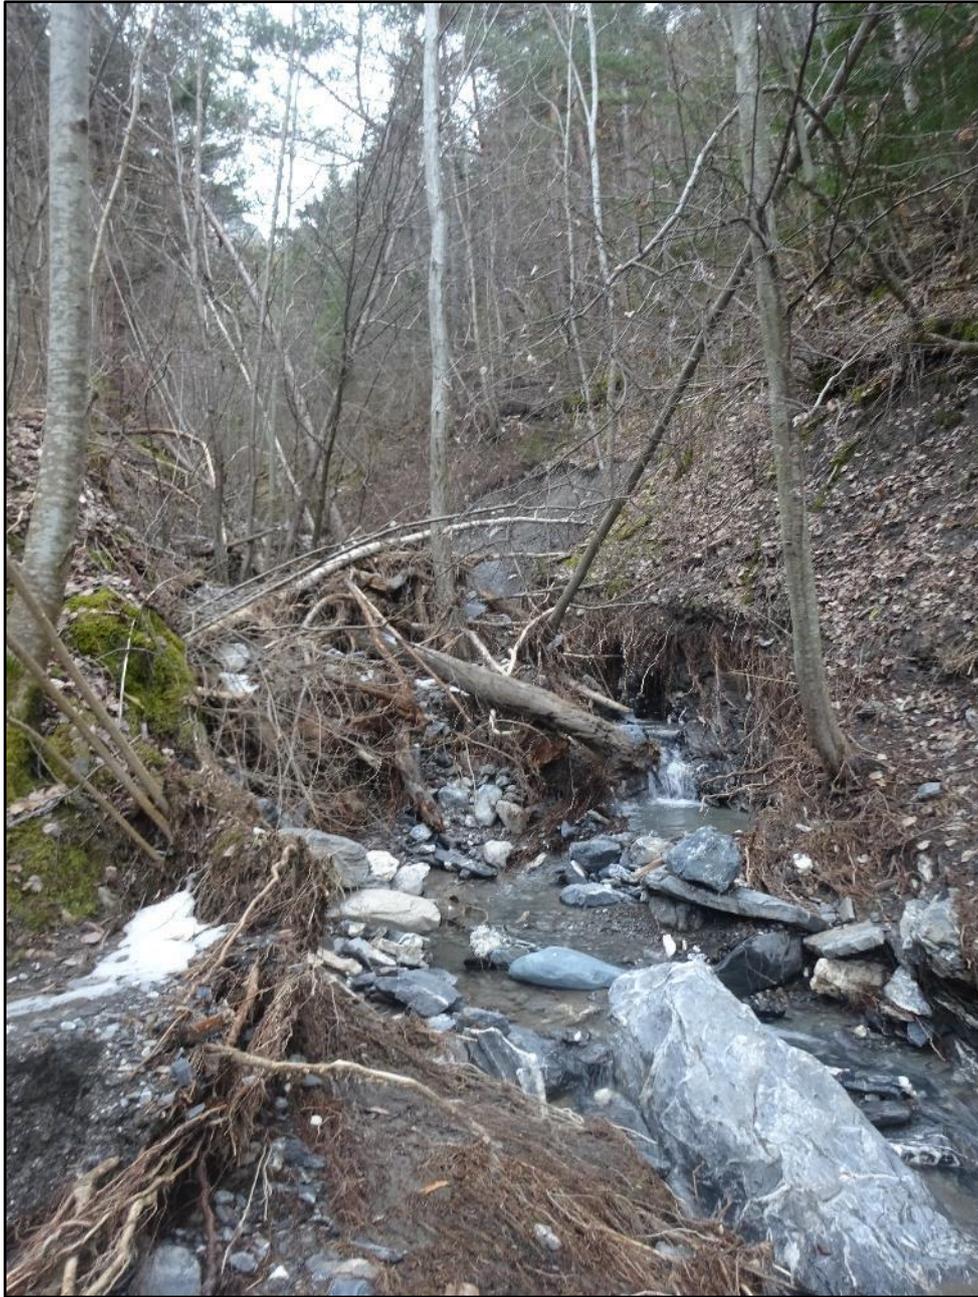
Image 8 : plus haut, c'est le torrent d'après-crue

Après le dernier bout de pré, le torrent arrive dans un vallon encaissé. J'ai choisi de le remonter parce que c'est la voie la plus directe mais aussi pour me rendre compte de l'état de ce torrent secondaire.

Lorsqu'il affouille un peu plus fort une rive, il embarque un groupe d'arbres comme ici, qui bloquent l'écoulement, sinon ce sont petites cascades sur cascades.

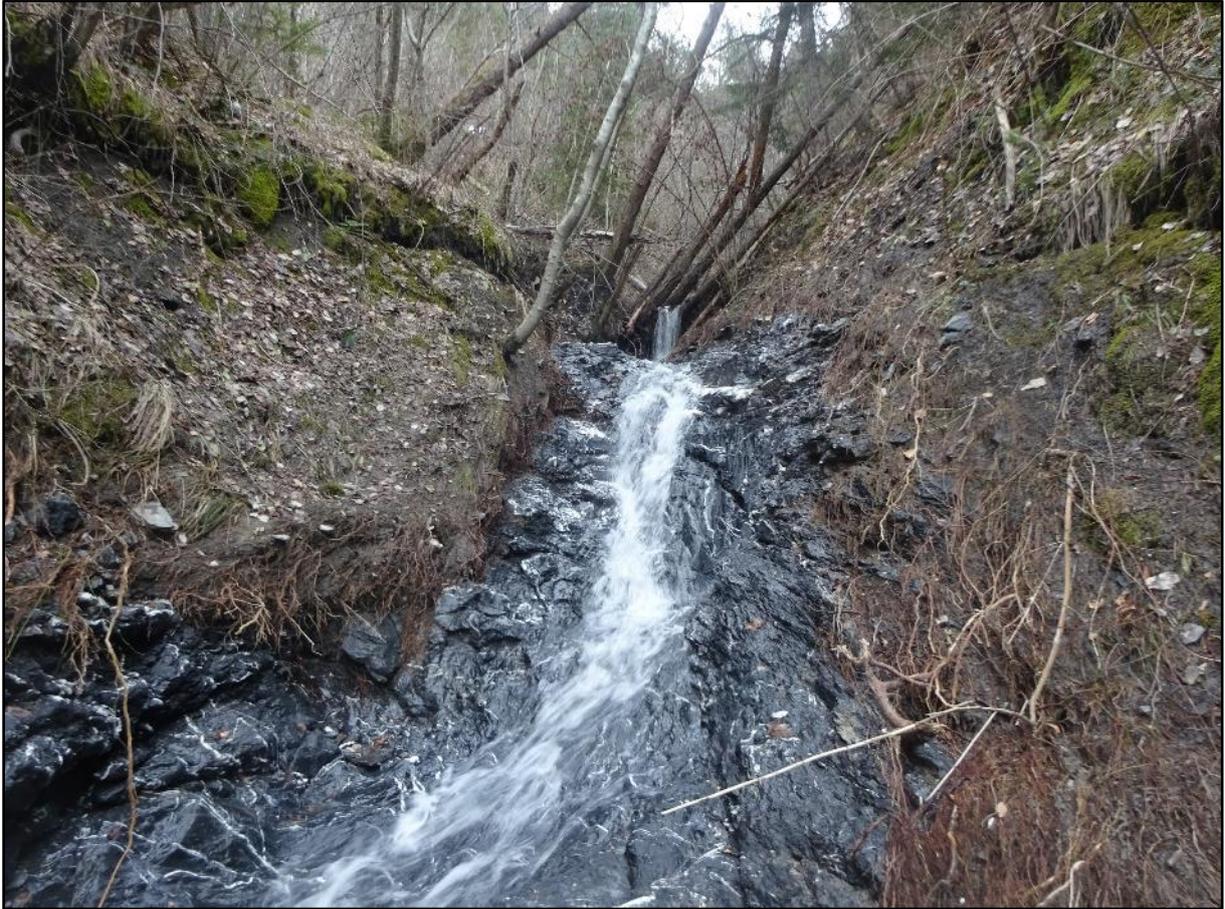
Image 9 : talweg lessivé

Succession de courts replats et de descentes d'eau, il y a toujours un passage assez facile pour monter.

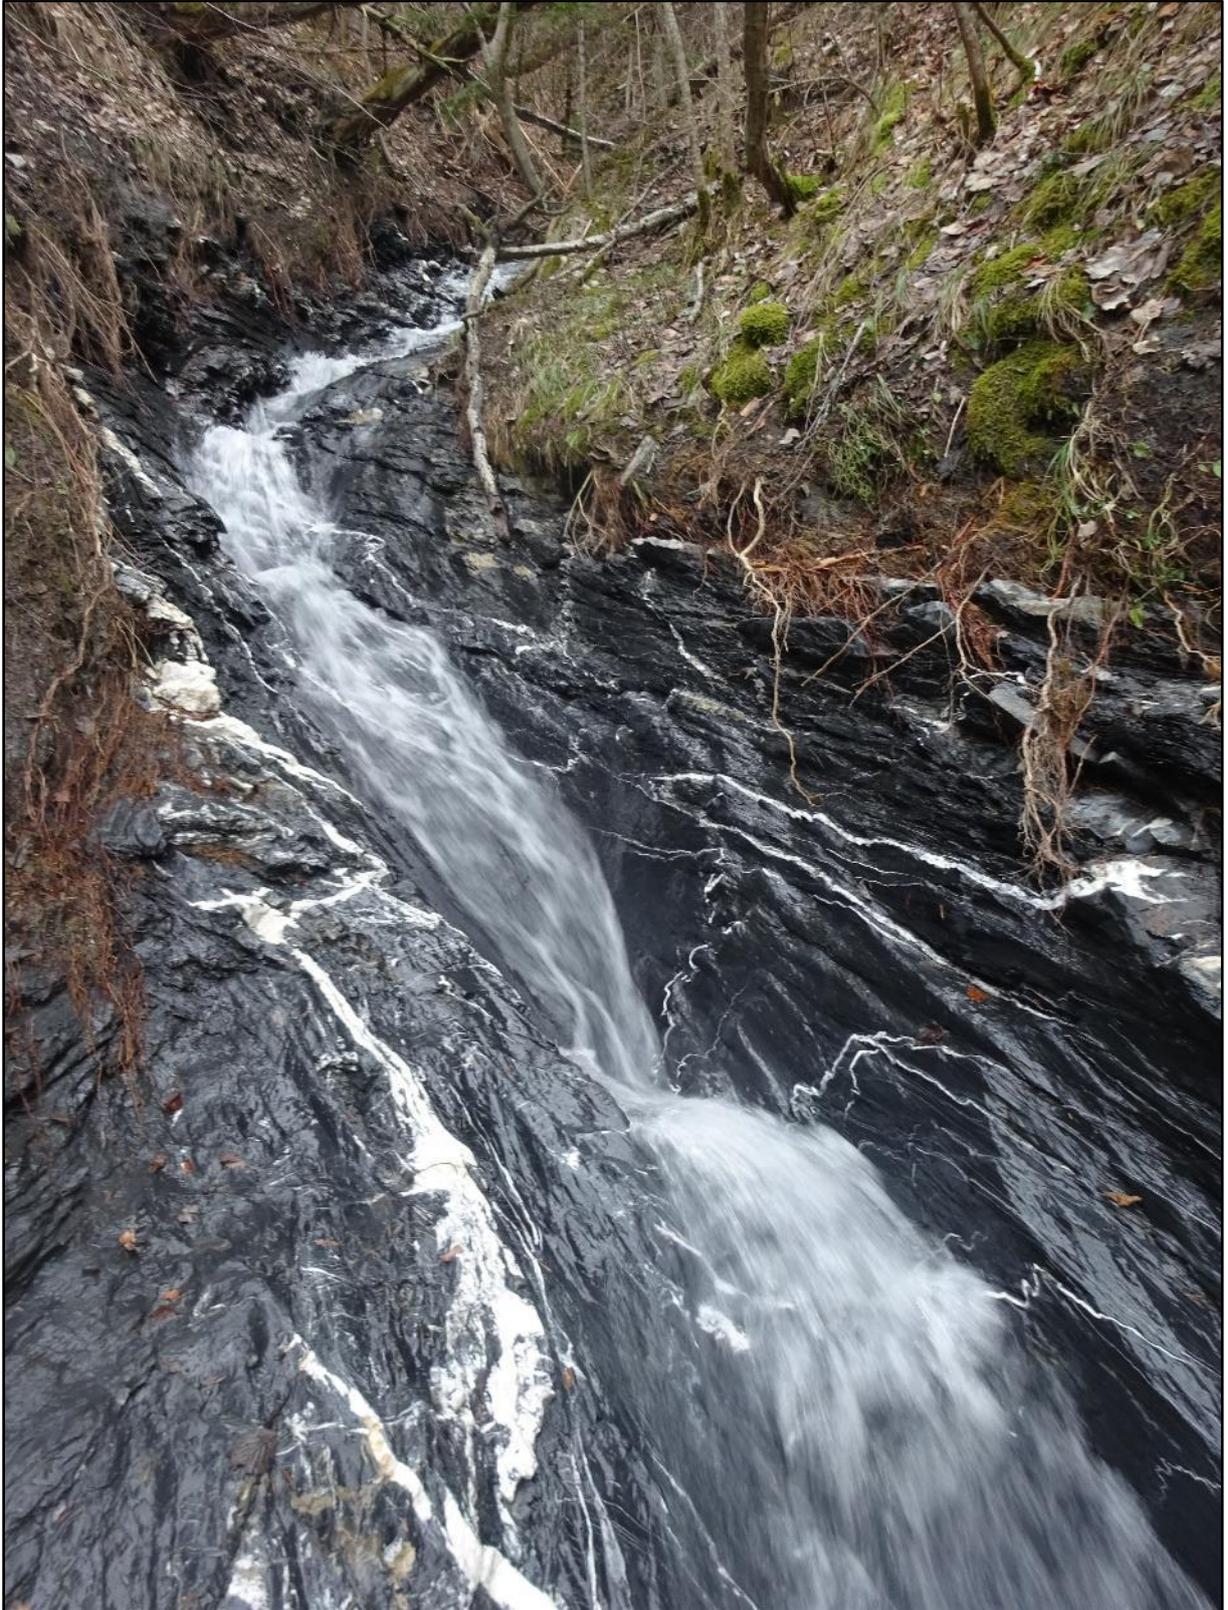
Image 10 : le fond est bien propre

Et ça continue comme ça un moment, l'eau filant à toute vitesse sur cette roche noire marbrée de blanc.

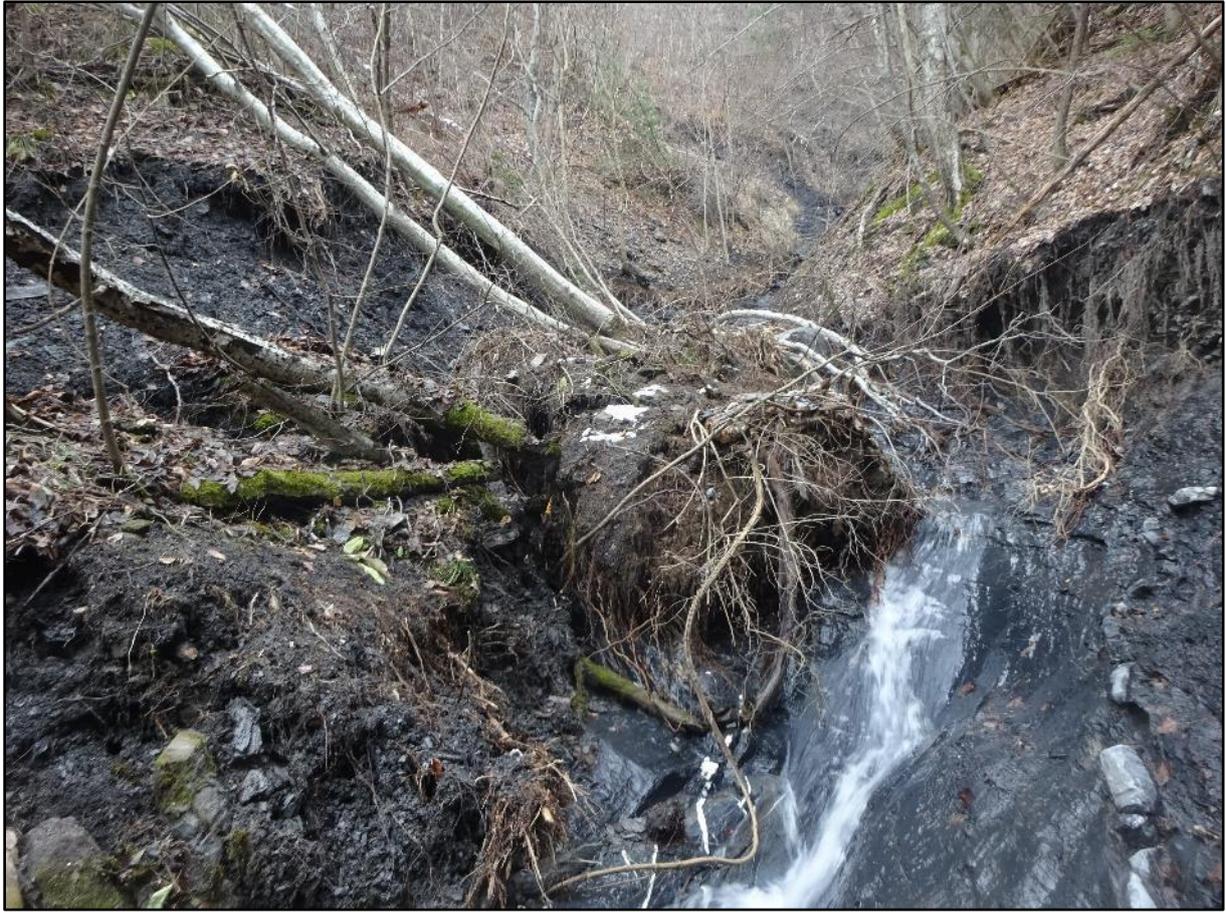
Image 11 : quelques petits arbres descendus

On en trouve régulièrement.

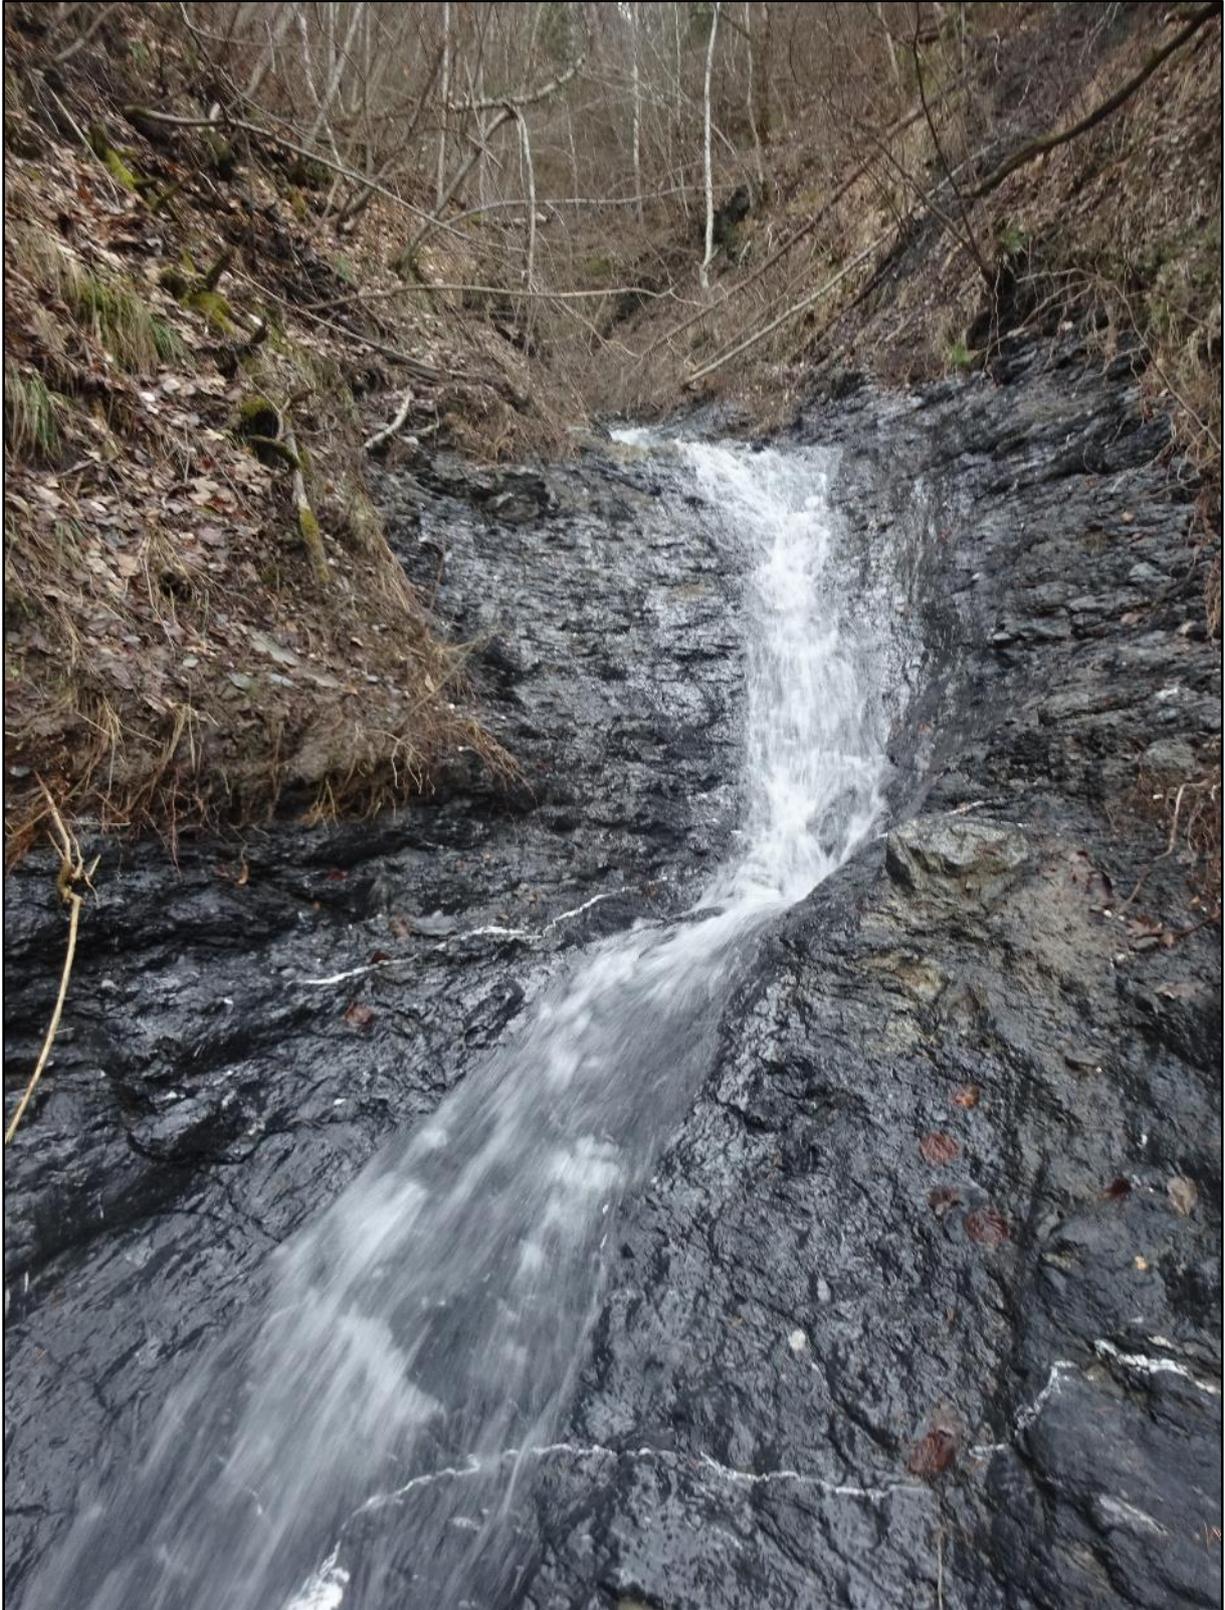
Image 12 : et ça repart

La pente s'accroît régulièrement et le fond est toujours aussi raclé, propre, sur tout le parcours.

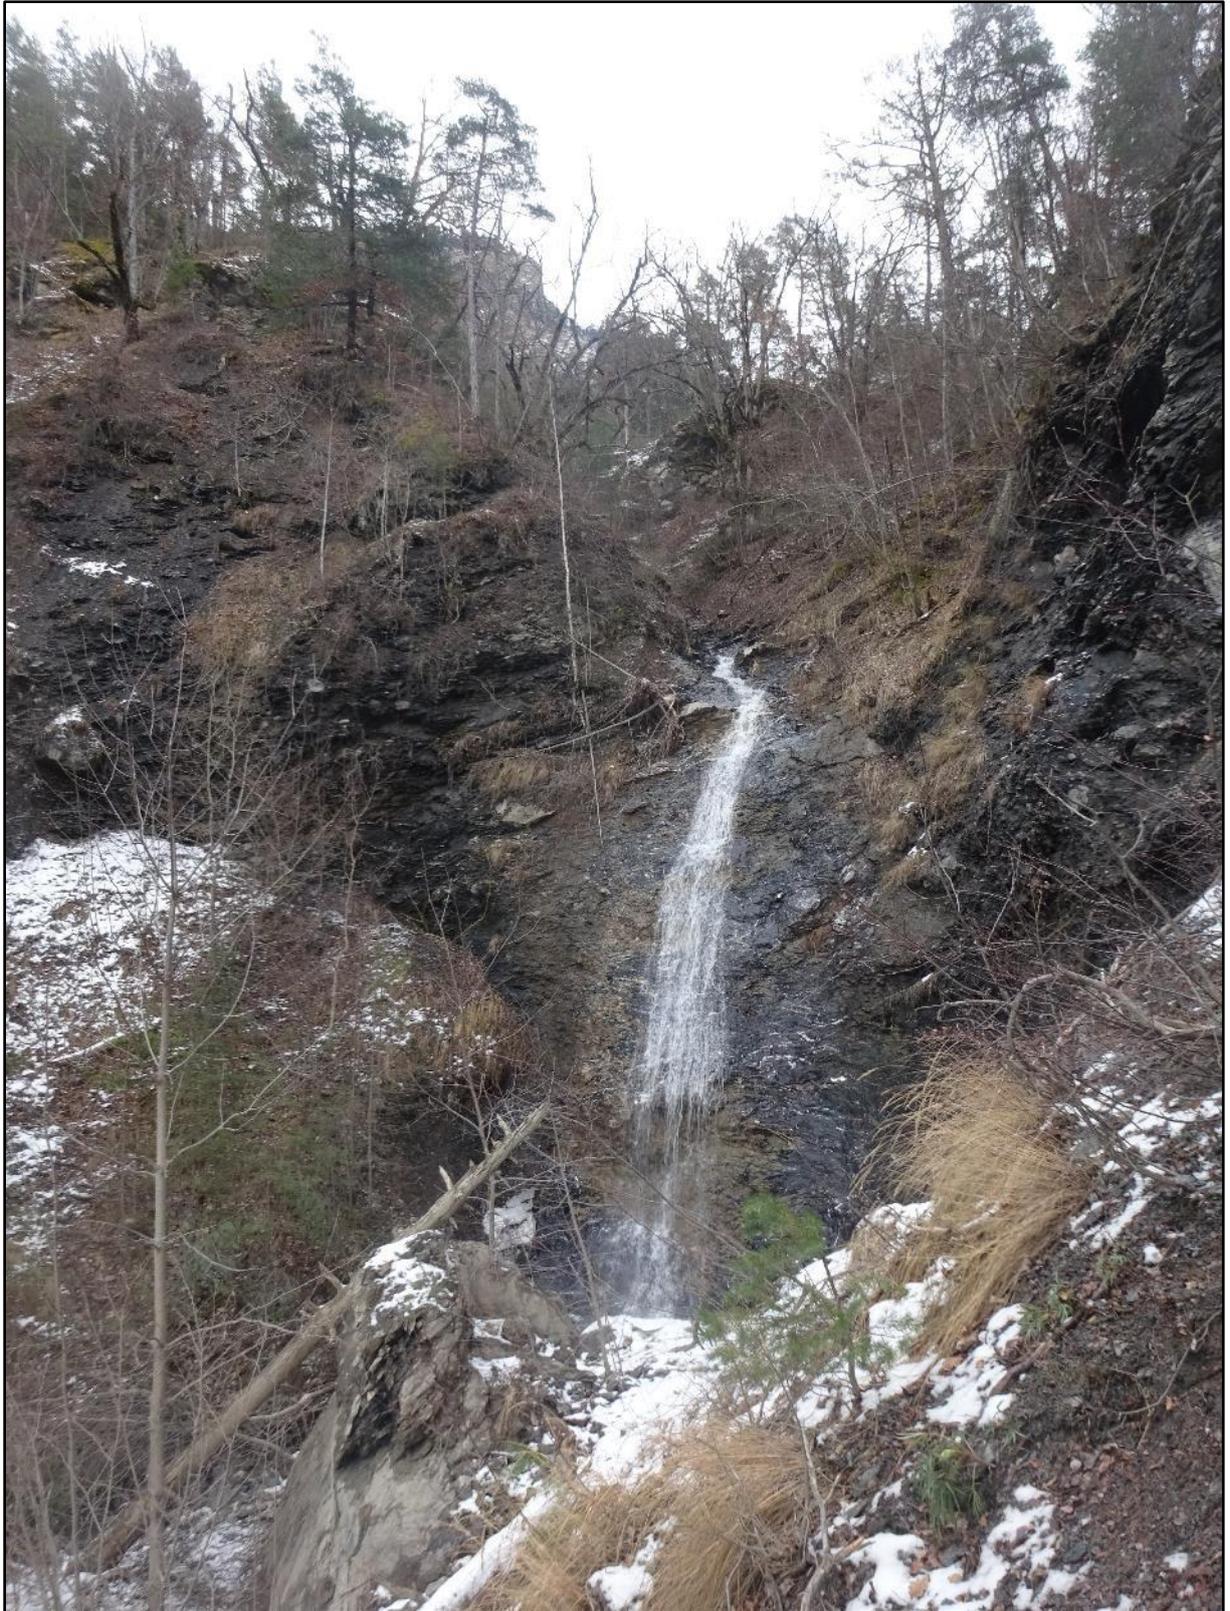
Image 13 : une vraie cascade

Cette fois-ci ça ne passe plus, aussi je contourne la barre rocheuse par la droite. Au pied des cascades on rencontre de gros blocs sans pouvoir dire depuis quand ils sont là.

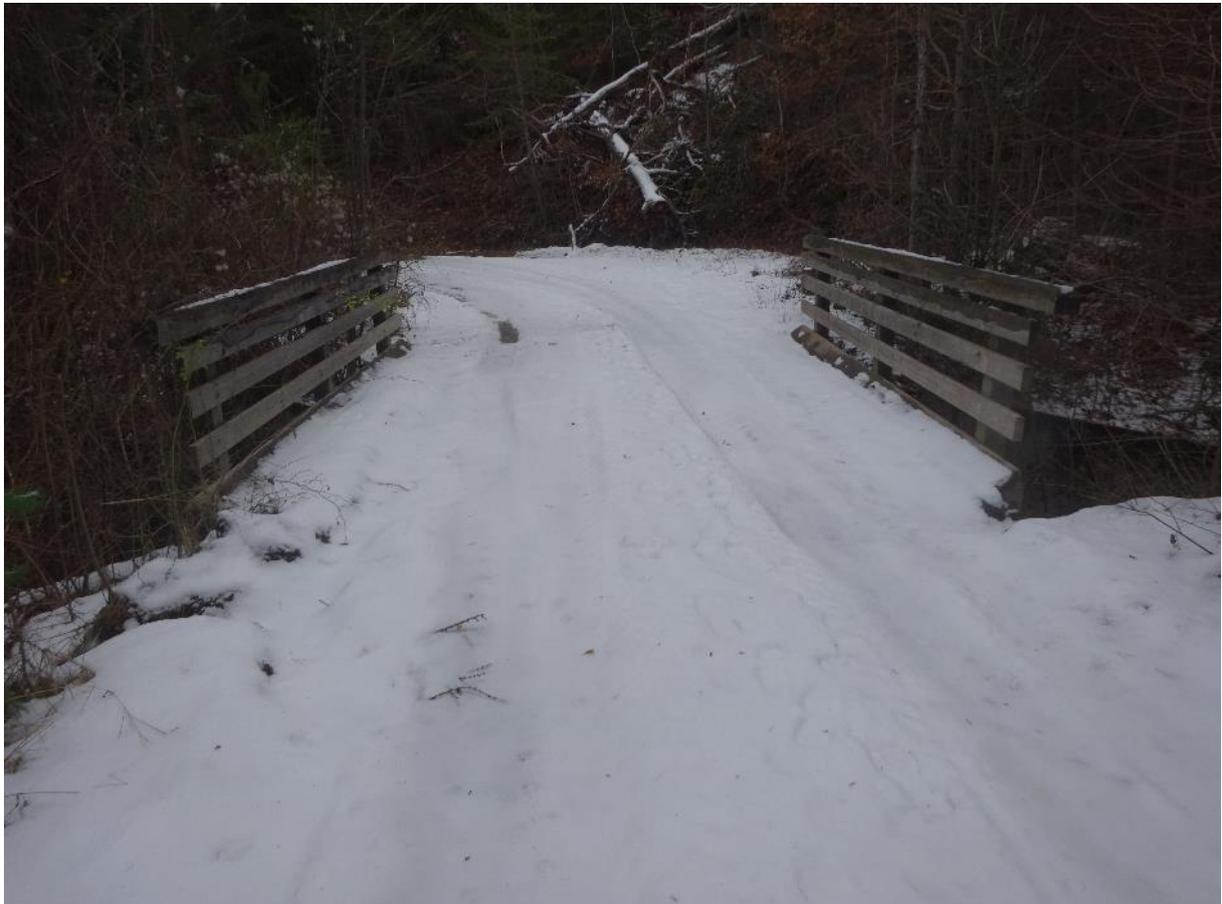
Image 13 : un pont intact

Je monte par des terrains plus doux et finalement j'arrive à ce pont en panneaux de béton, il est intact.

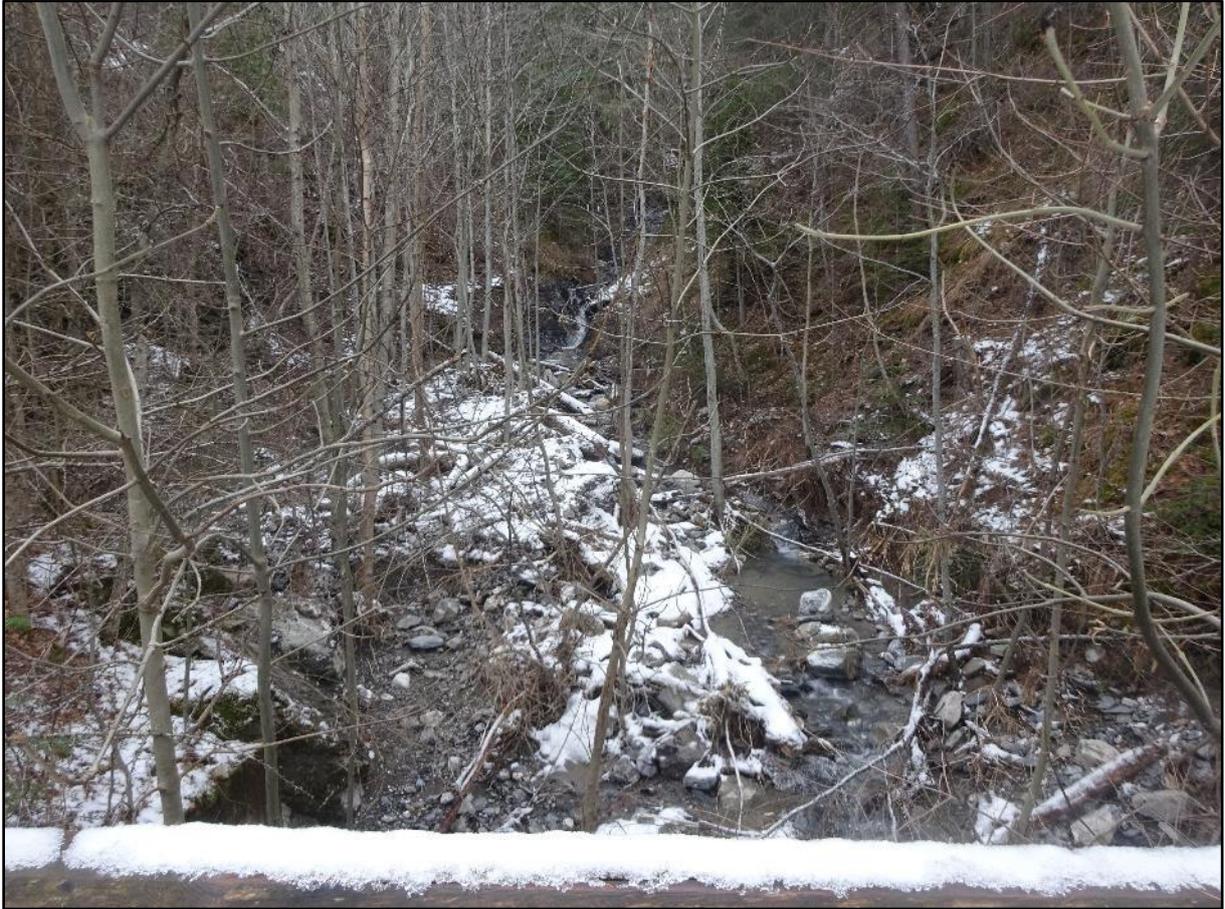
Image 14 : en amont du pont

En amont du pont, R.A.S. Curieux ! Je passe par un ancien chemin sur la droite jusqu'à déboucher sur la piste plus haut.

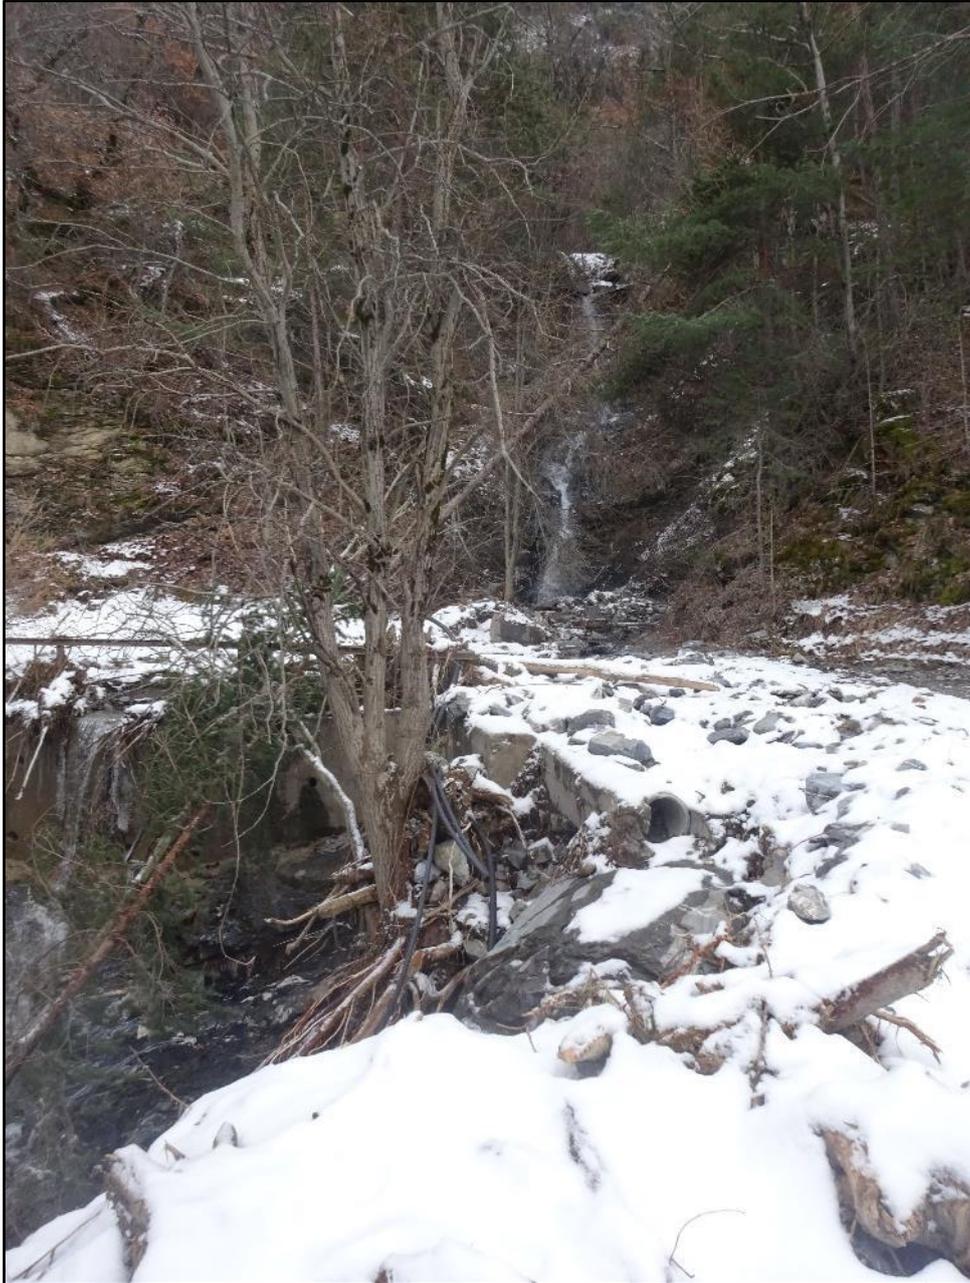
Image 16 : le gué

L'explication est simple. Au niveau du gué, une partie du torrent a pris la piste, déchargeant du gravier ici, creusant de longues ravines là, avant de plonger par des à-pic dans le torrent du Palps.
