26. Monter au cœur du Palps par les cascades du torrent du Clocher

Olivier Peyre, janvier 2024

Bloqué dans mon parcours par une cascade, je voulais savoir ce qu'il en était plus en amont. 40 jours après les inondations, en ce 10 janvier je suis reparti à l'assaut depuis le même point, le pont sur la route de Saint-Clément à Saint-André. Objectif, le captage de la centrale hydroélectrique.

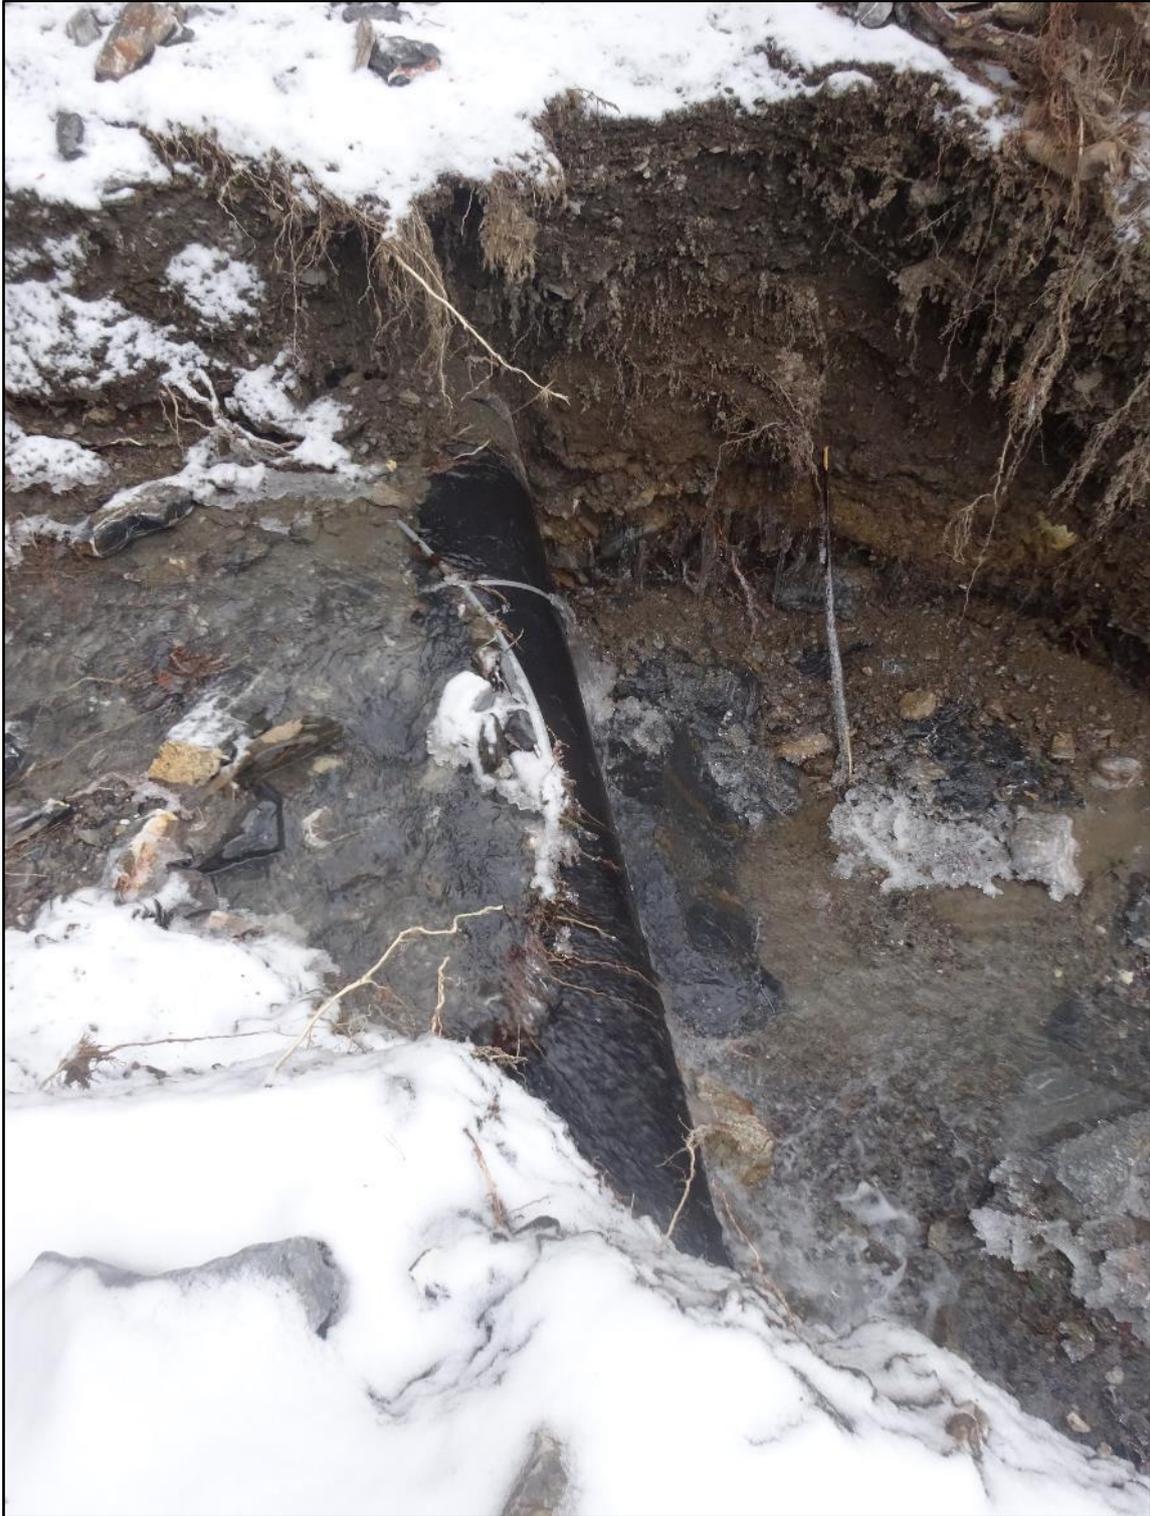
Image 19 : la conduite forcée

L'affouillement de la piste par le torrent a mis à découvert la conduite forcée venant du captage et descendant à la centrale hydroélectrique. Elle semble en bon état, et en toute logique elle doit passer sous la piste jusqu'à son point de départ.

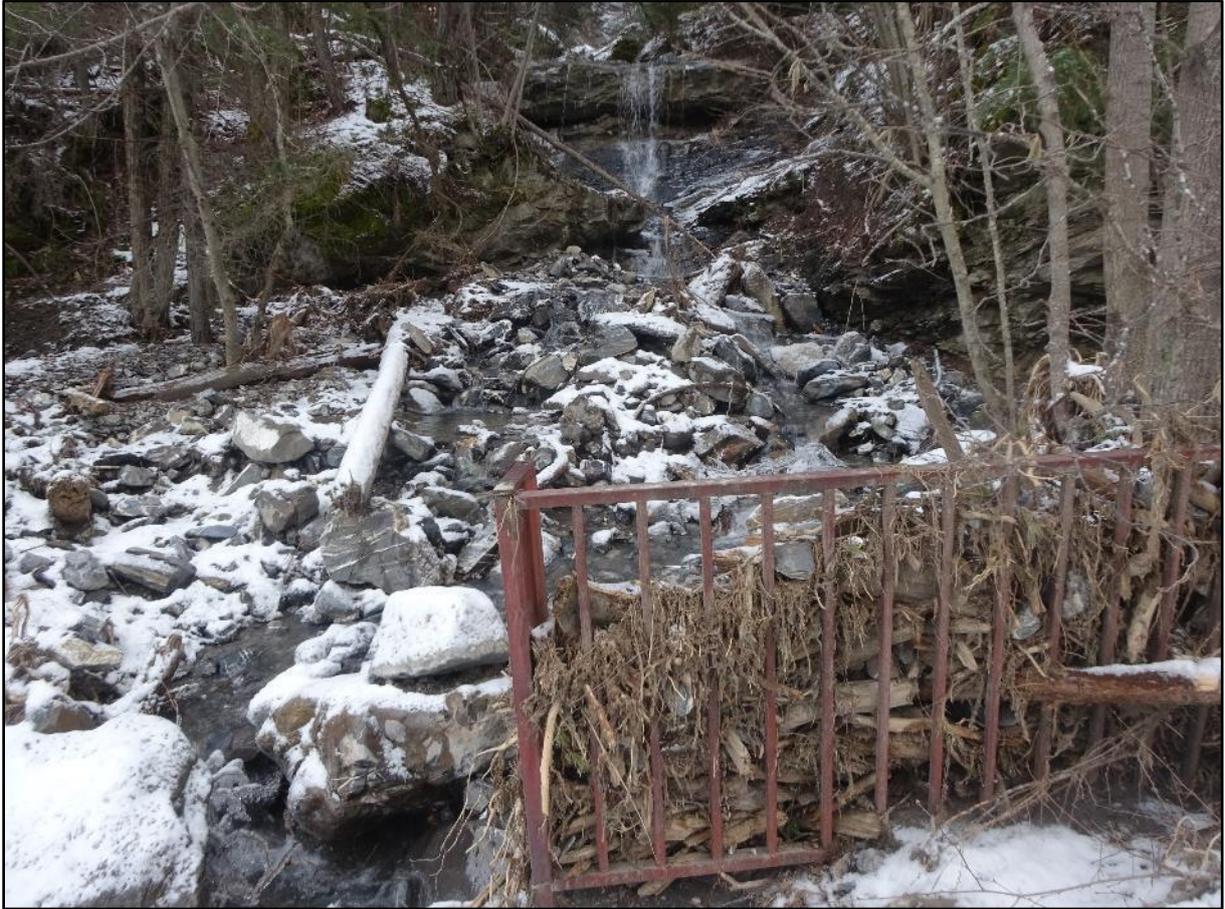
Image 20 : souvenir du pont

La barrière du pont a provoqué un embâcle, il manque celle du côté aval.

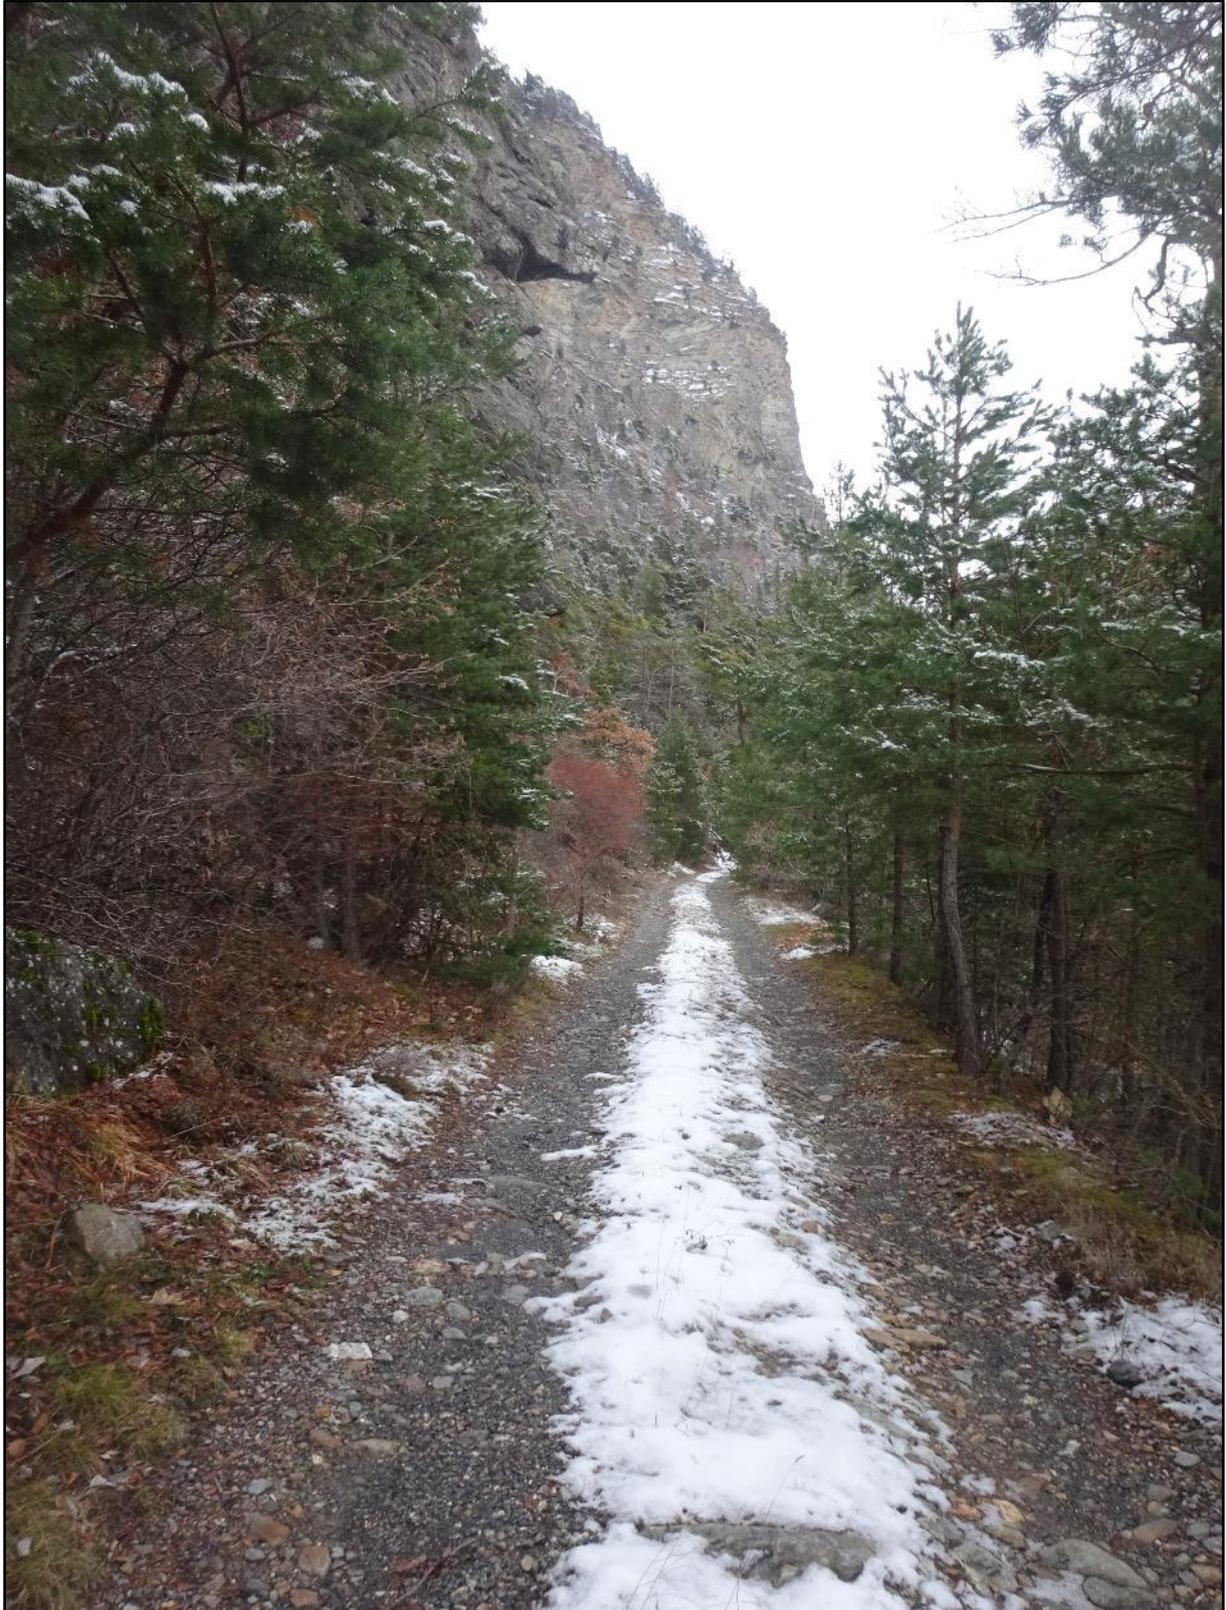
Image 21 : sur la piste du captage

A part un arbre en travers du passage, pendant longtemps la piste n'a pas souffert des intempéries, elle devient horizontale.

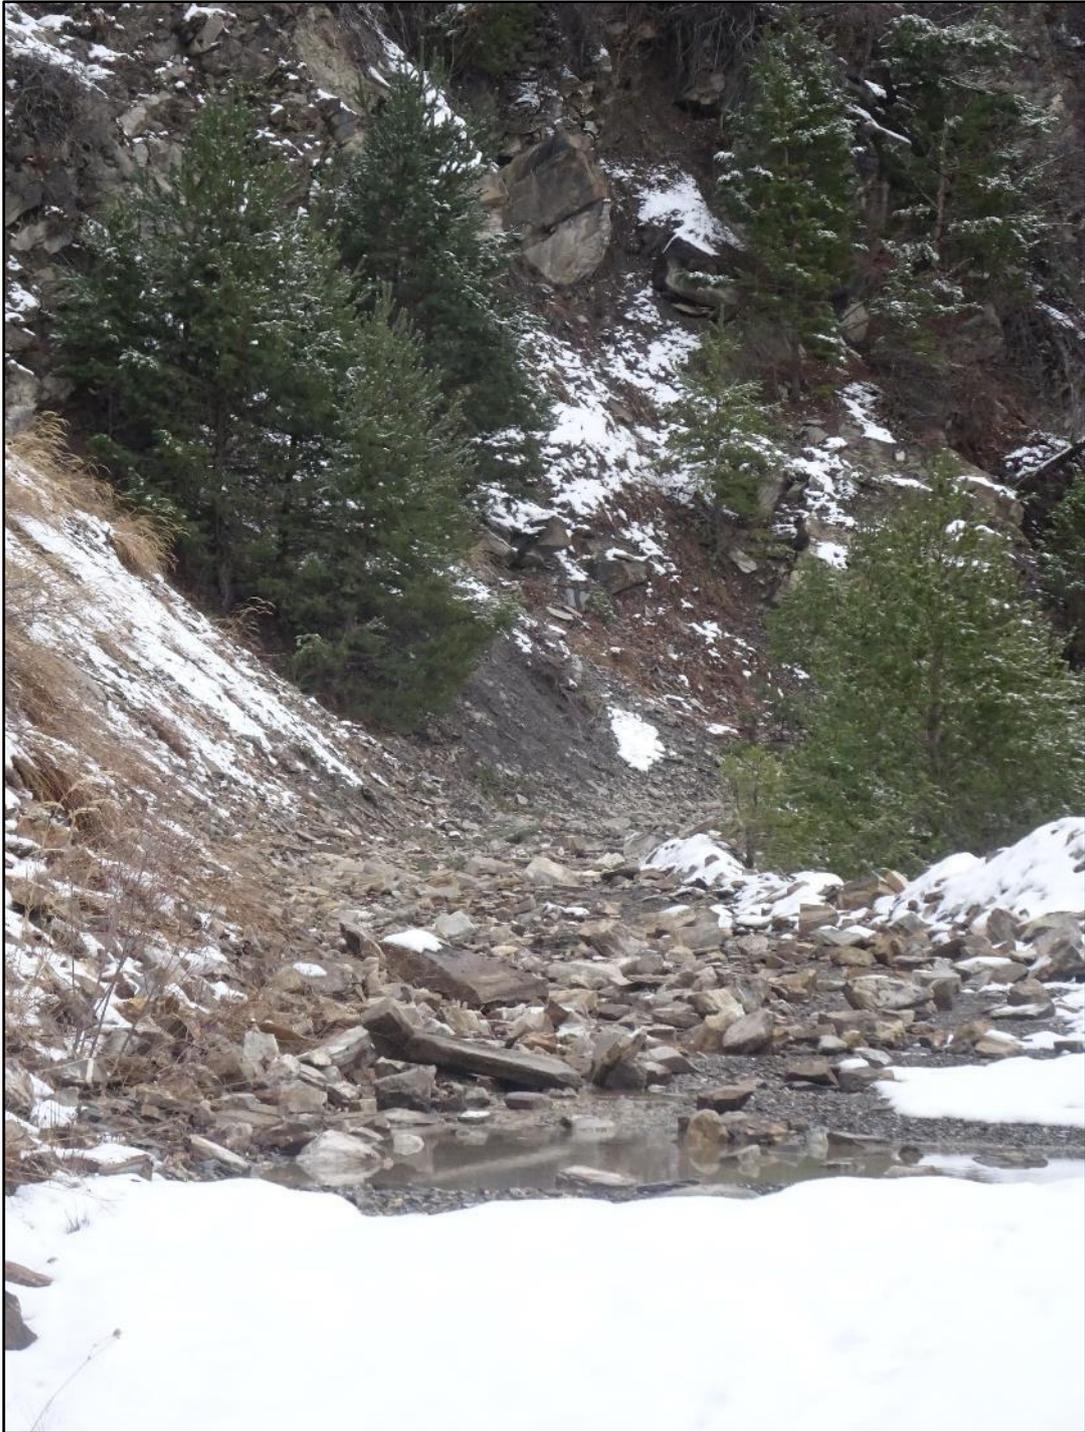
Image 22 : quelques pierres

Il y a bien quelques pierres tombées sur la piste, mais ça va, je regarde les traces de bêtes dans la neige.

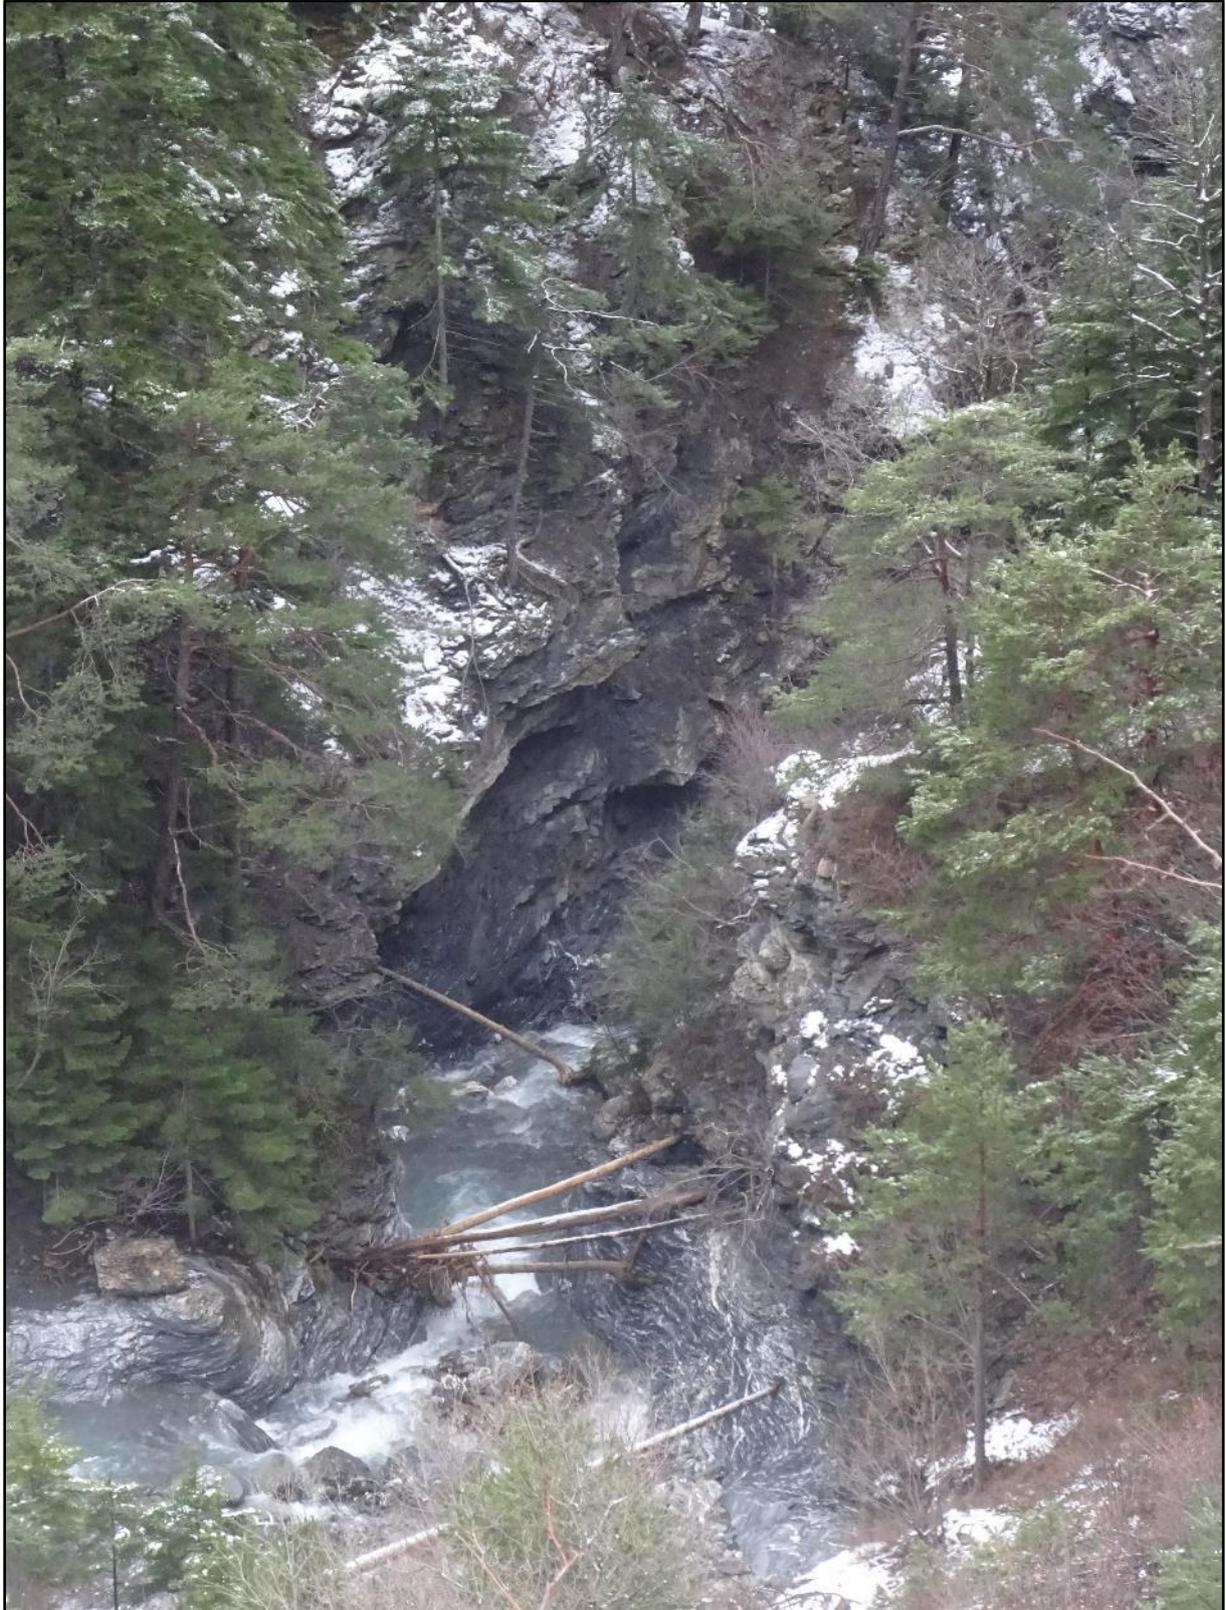
Image 23 : l'entrée amont du canyon

Au zoom. En me retournant je photographie sous moi l'entrée du canyon, plus en amont que le point où j'avais été bloqué. La roche est à nu sur une bonne hauteur, des pins sont coincés en travers de la gorge.

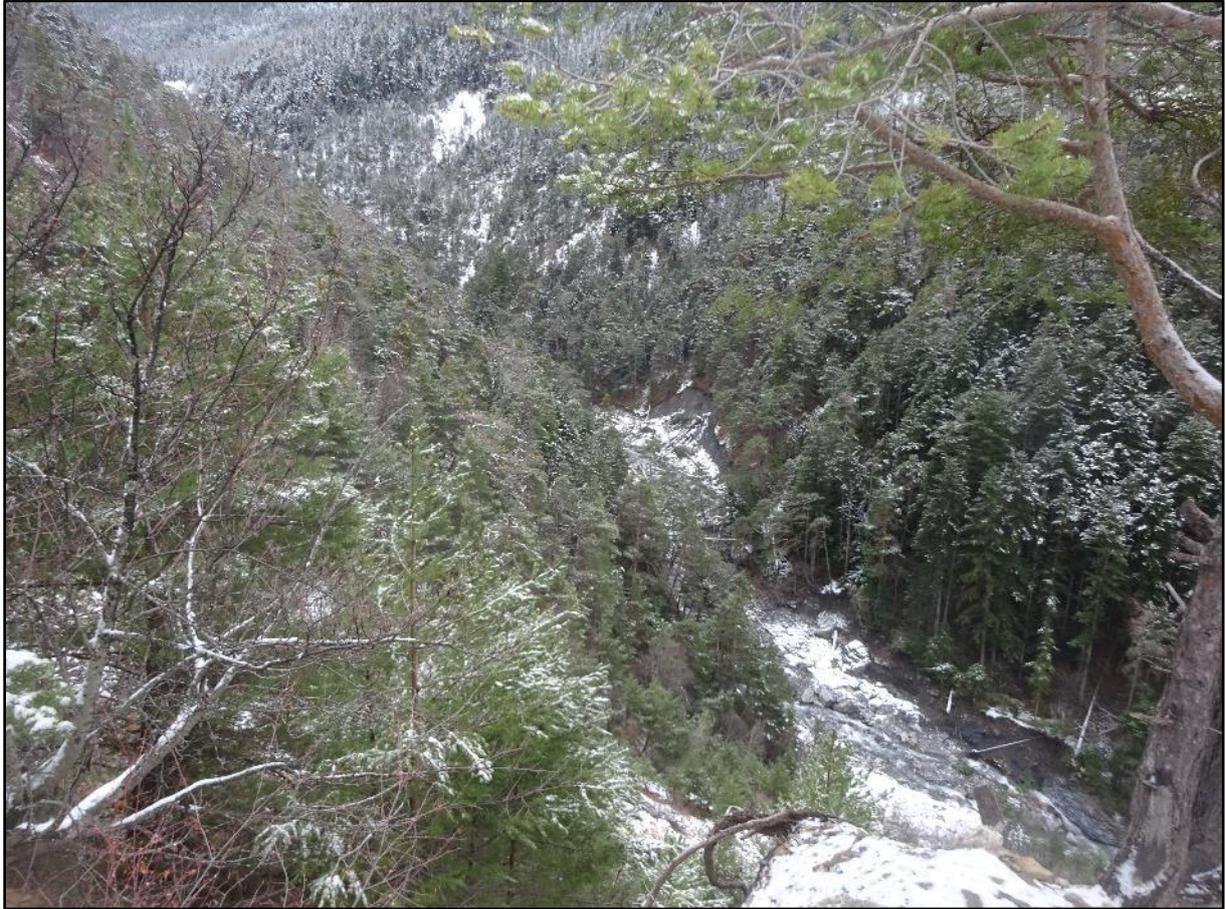
Image 25 : le torrent de Palps dans sa partie centrale

Ce que je n'avais pas pu voir quelques jours plus tôt, c'est cette partie du torrent : berges arrachées, blocs de pierre et arbres en travers, finalement ce n'est pas une grande surprise.
