# 44. Visite de la partie basse du torrent du Couleau

Olivier Peyre, février 2024

J'avais visité sur une grande longueur le torrent de Palps, mais je n'étais pas encore allé voir celui aboutissant en face, le torrent du Couleau. Deux mois jour pour jour après les inondations, compte-rendu photographique de sa géographie et de ses aménagements.

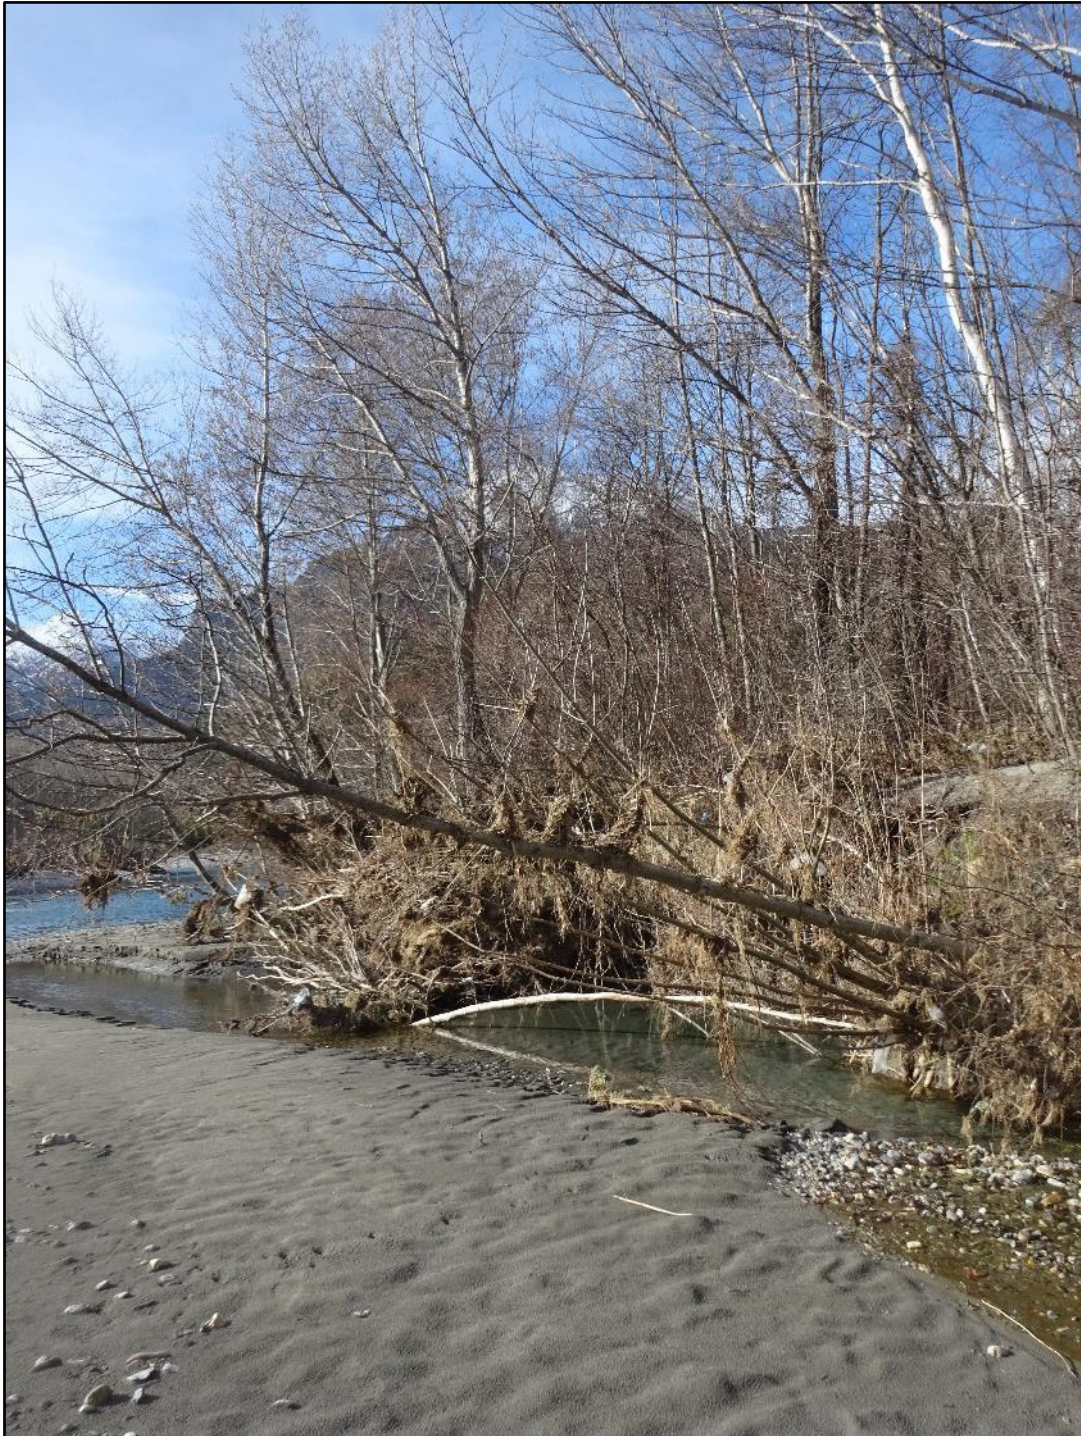
Image 2 : traces de la crue

Sur cette rive droite, les brindilles demeurent accrochées aux branches au-dessus de ma tête ainsi au-dessus de la berge soit à une hauteur entre 1,50 m et 2 m par rapport au niveau actuel de l'eau.

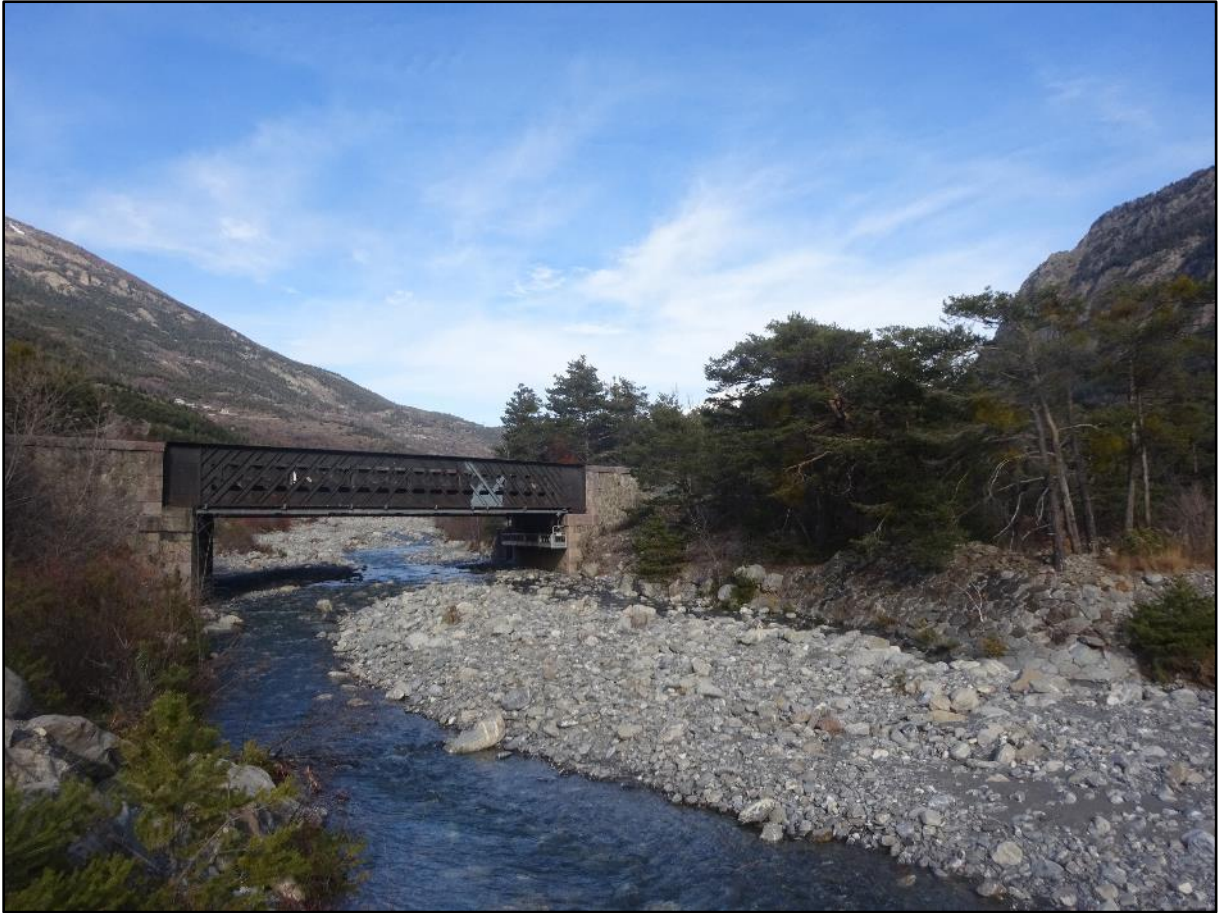
Image 9 : le pont ferroviaire

Durant et après la crue, le torrent est resté dans son lit habituel. En rive gauche, une protection maçonnée sous les arbres, une digue courte mais solide élevée non pas verticalement mais en biais.

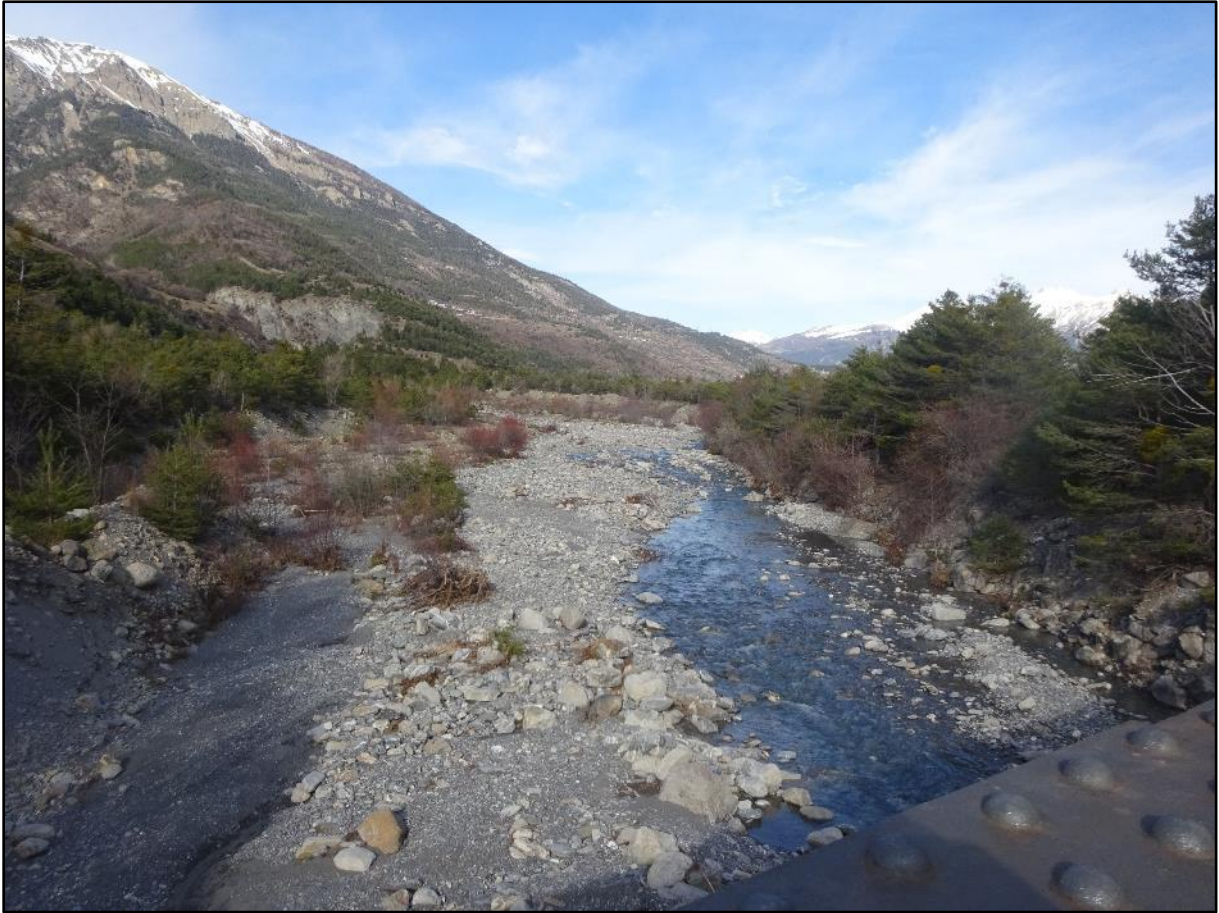
Image 13 : vue en amont depuis le pont

A gauche, ce qu'on ne voit pas c'est quelques blocs de béton protégeant la rive droite. Et à droite, ce qu'on ne voit pas, c'est une longue digue sous les arbres qui ramène l'eau du torrent sous le pont.

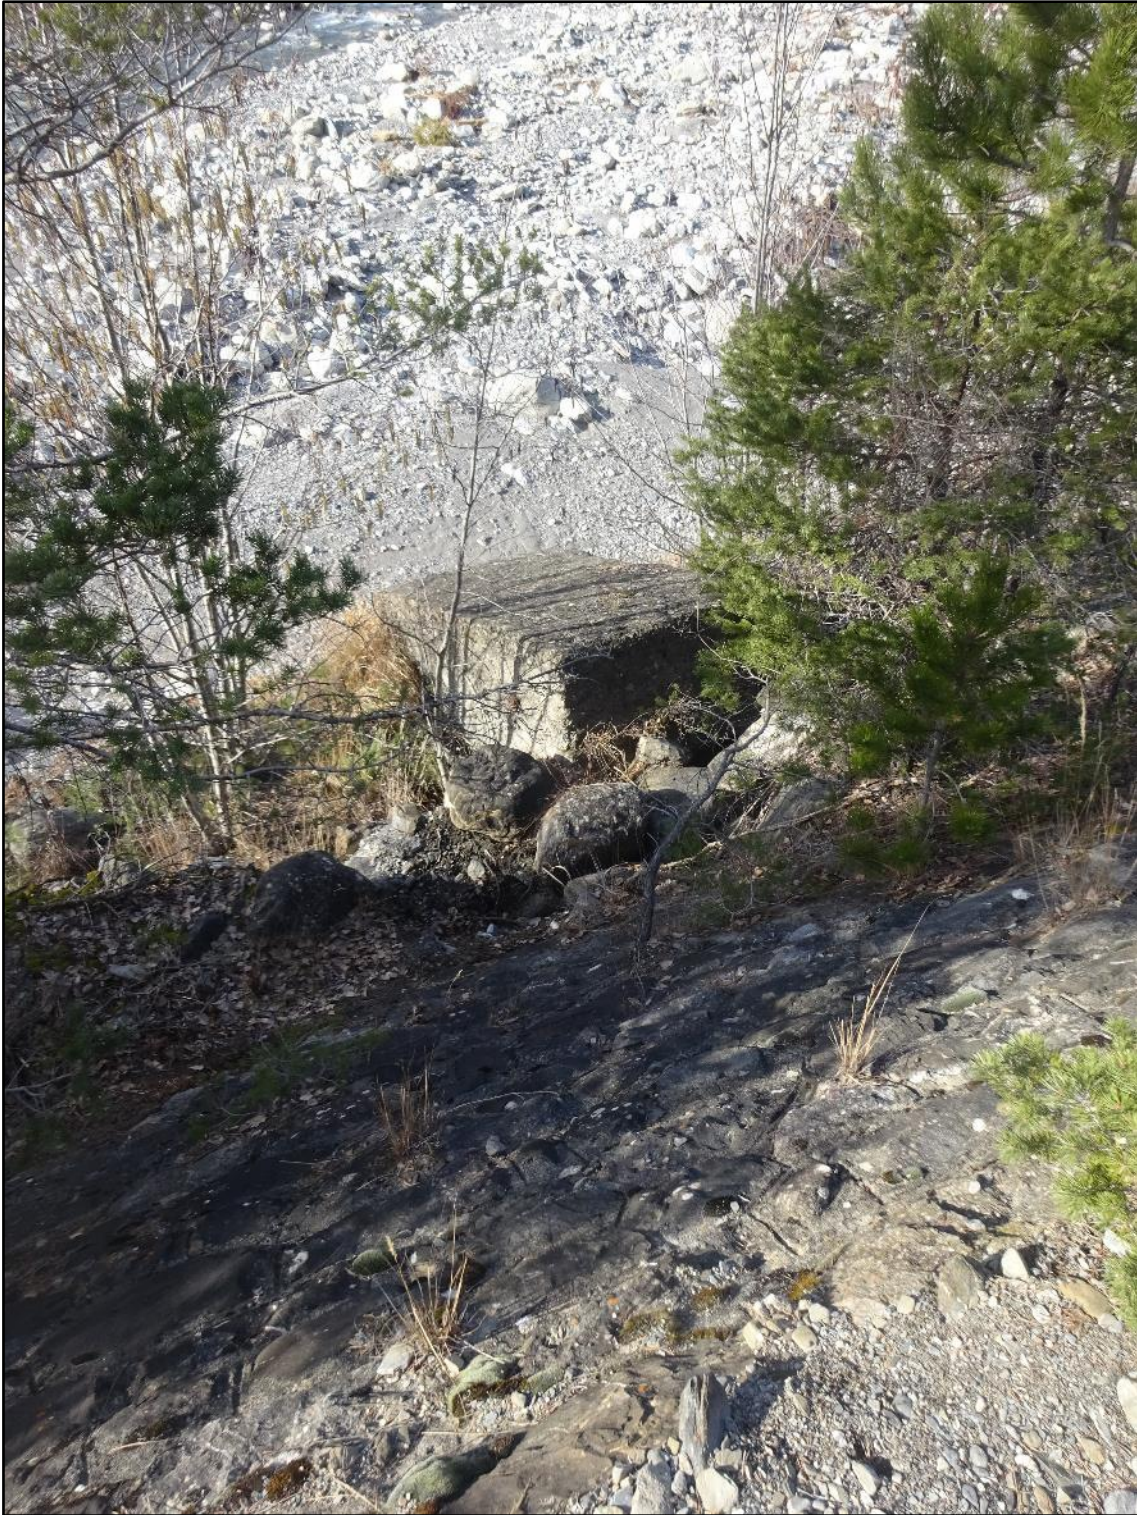
Image 14 : protections en rive gauche

Vue prise depuis la digue, renforcée à sa base de grosses pierres et de temps à autre par des blocs de béton comme celui-ci.

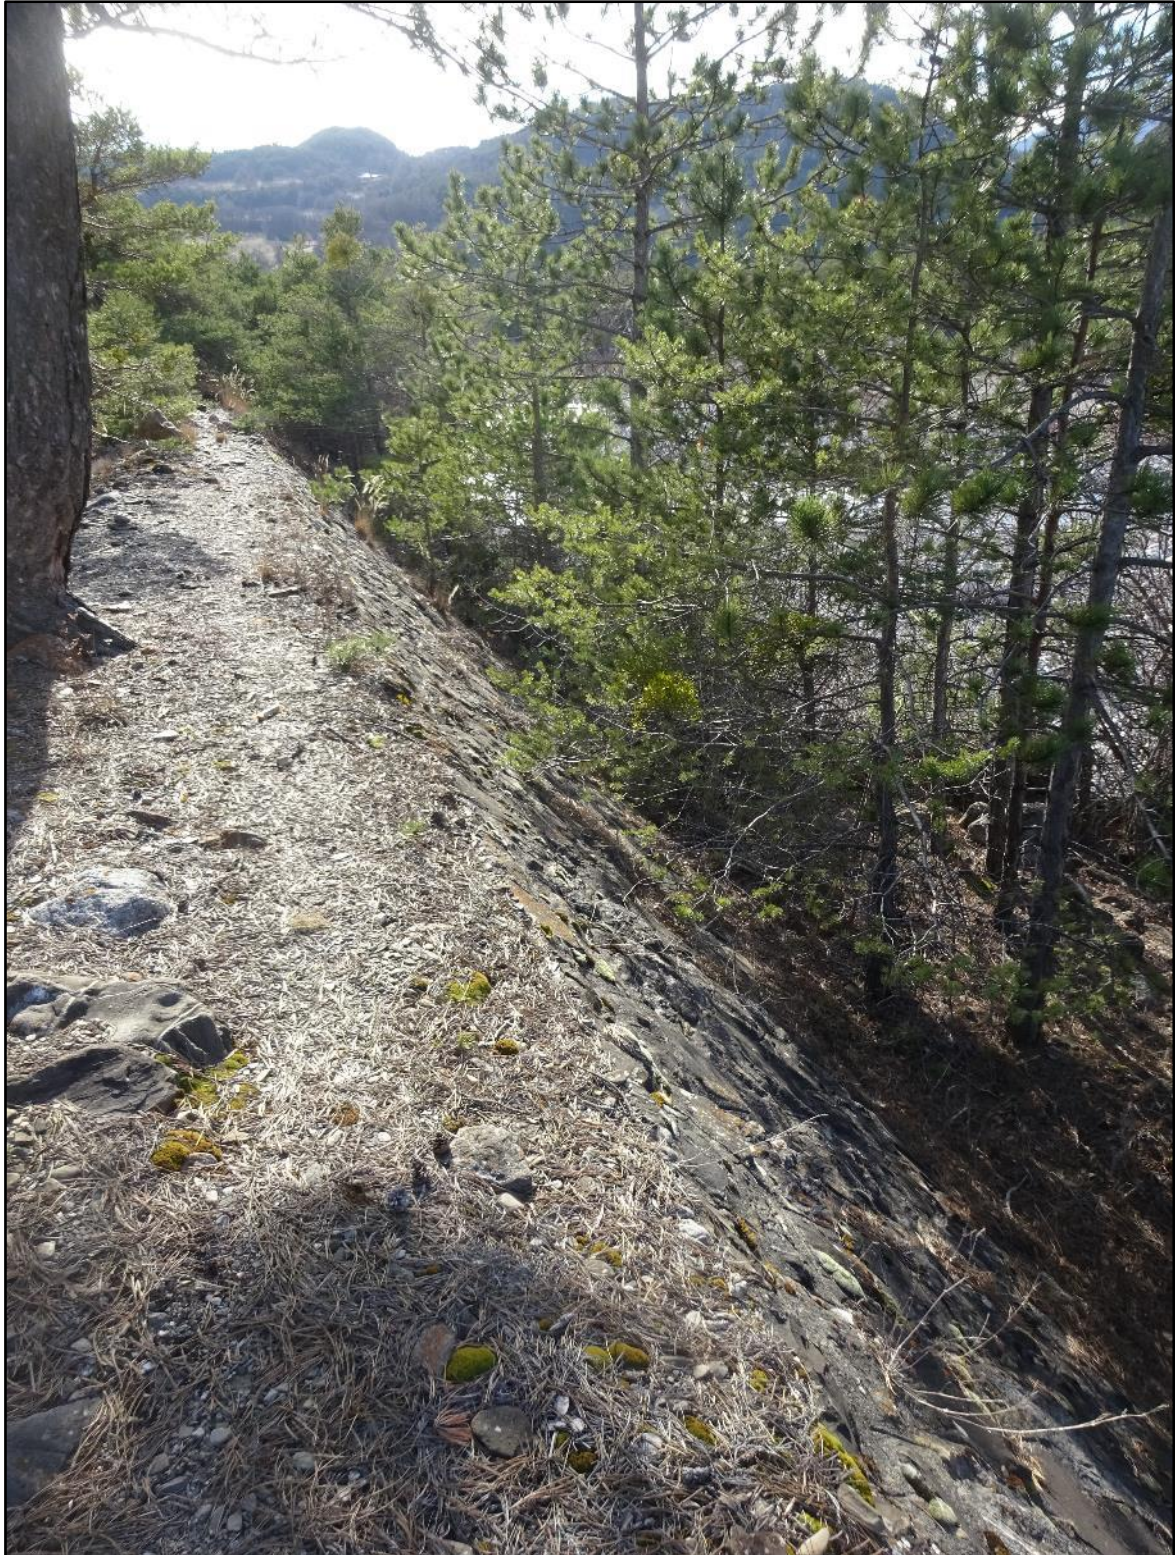
Image 15 : la digue

Vue vers l'aval. Dans les dernières dizaines de mètres elle est recouverte de terre et de pierres, et sur tout son cours cachée par des pins.

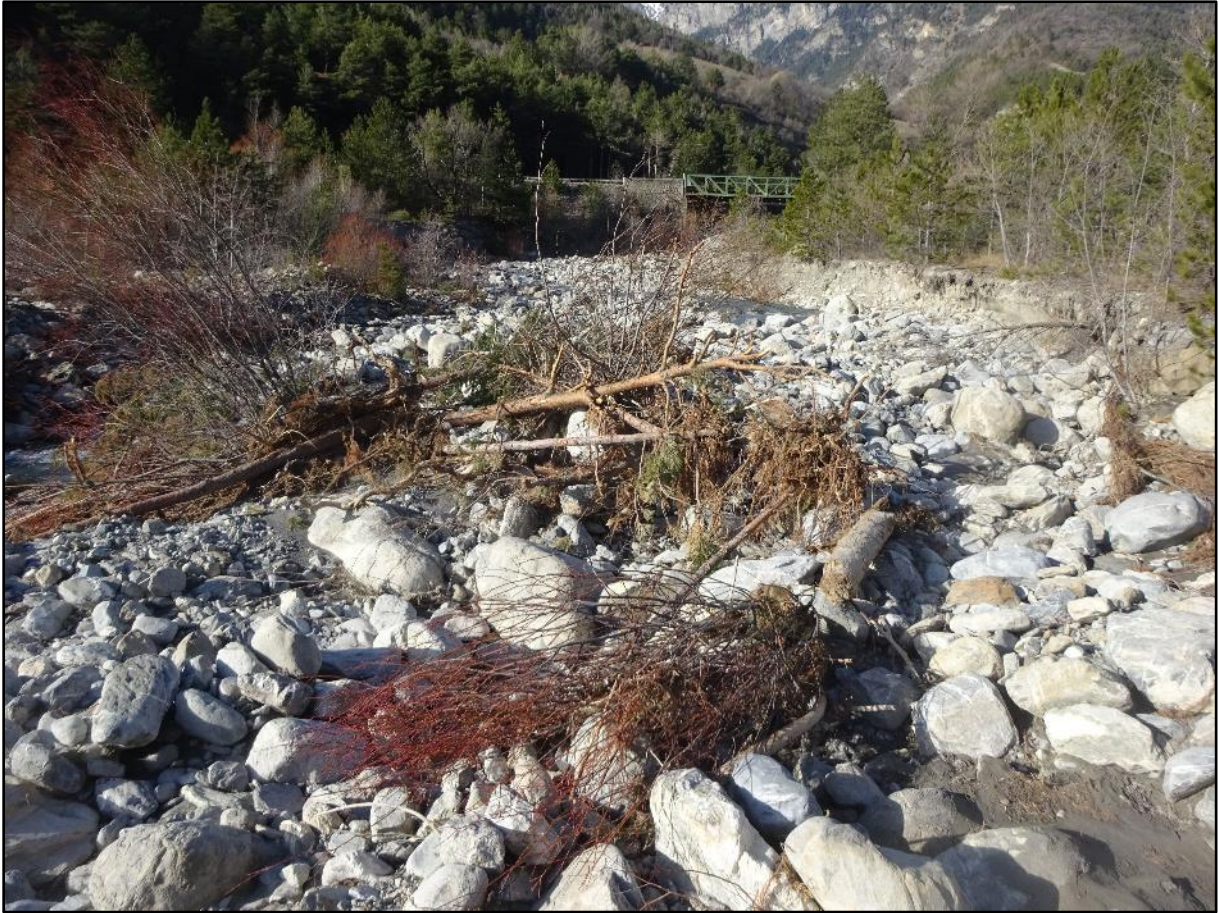
Image 16 : dans le lit

On rencontre de ci de là quelques pins arrachés et déposés sur le lit de pierres. Au fond, le pont routier.

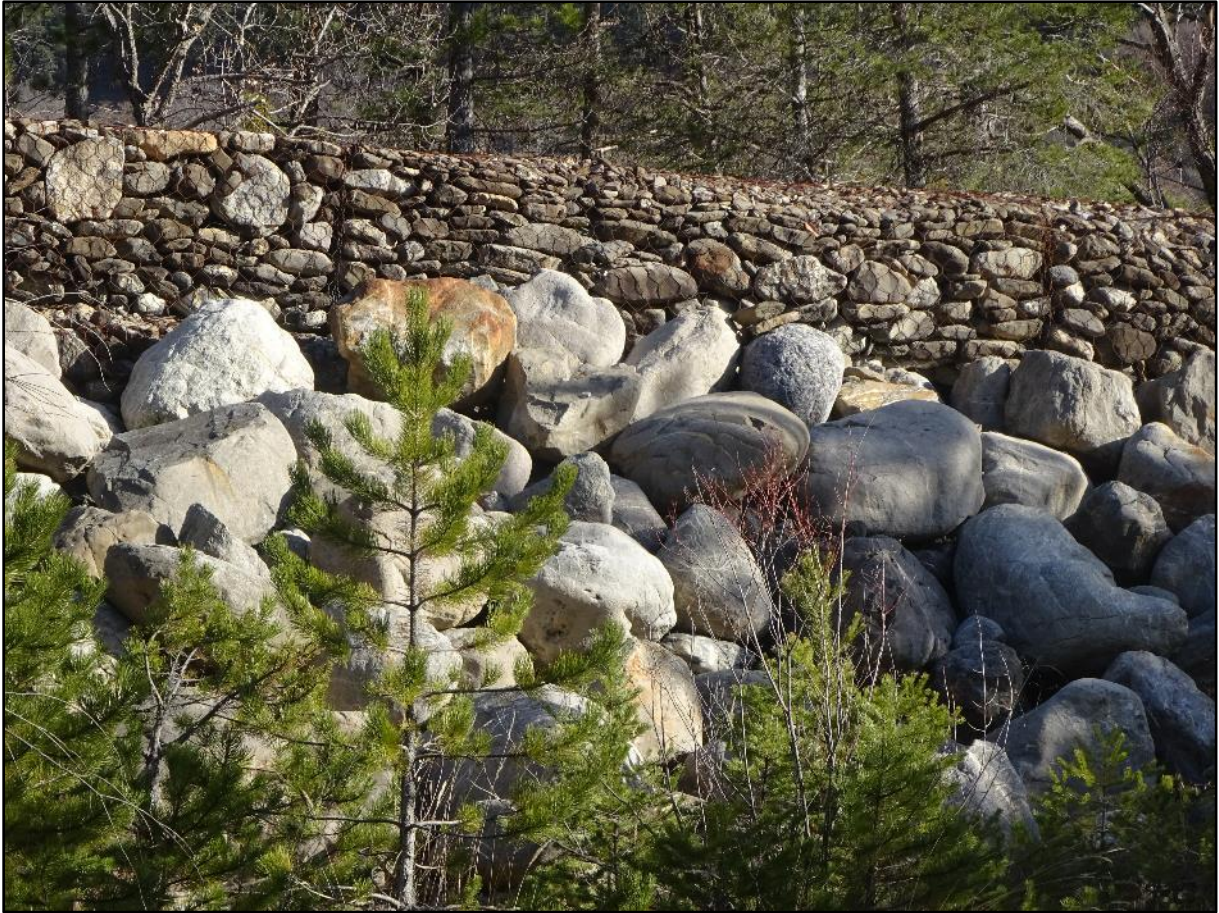
Image 17 : autres protections

Toujours en rive gauche, assez loin d'où coule actuellement le torrent, on peut voir cette double protection. Des gabions avec au-devant et plus récentes, des accumulations de grosses pierres.

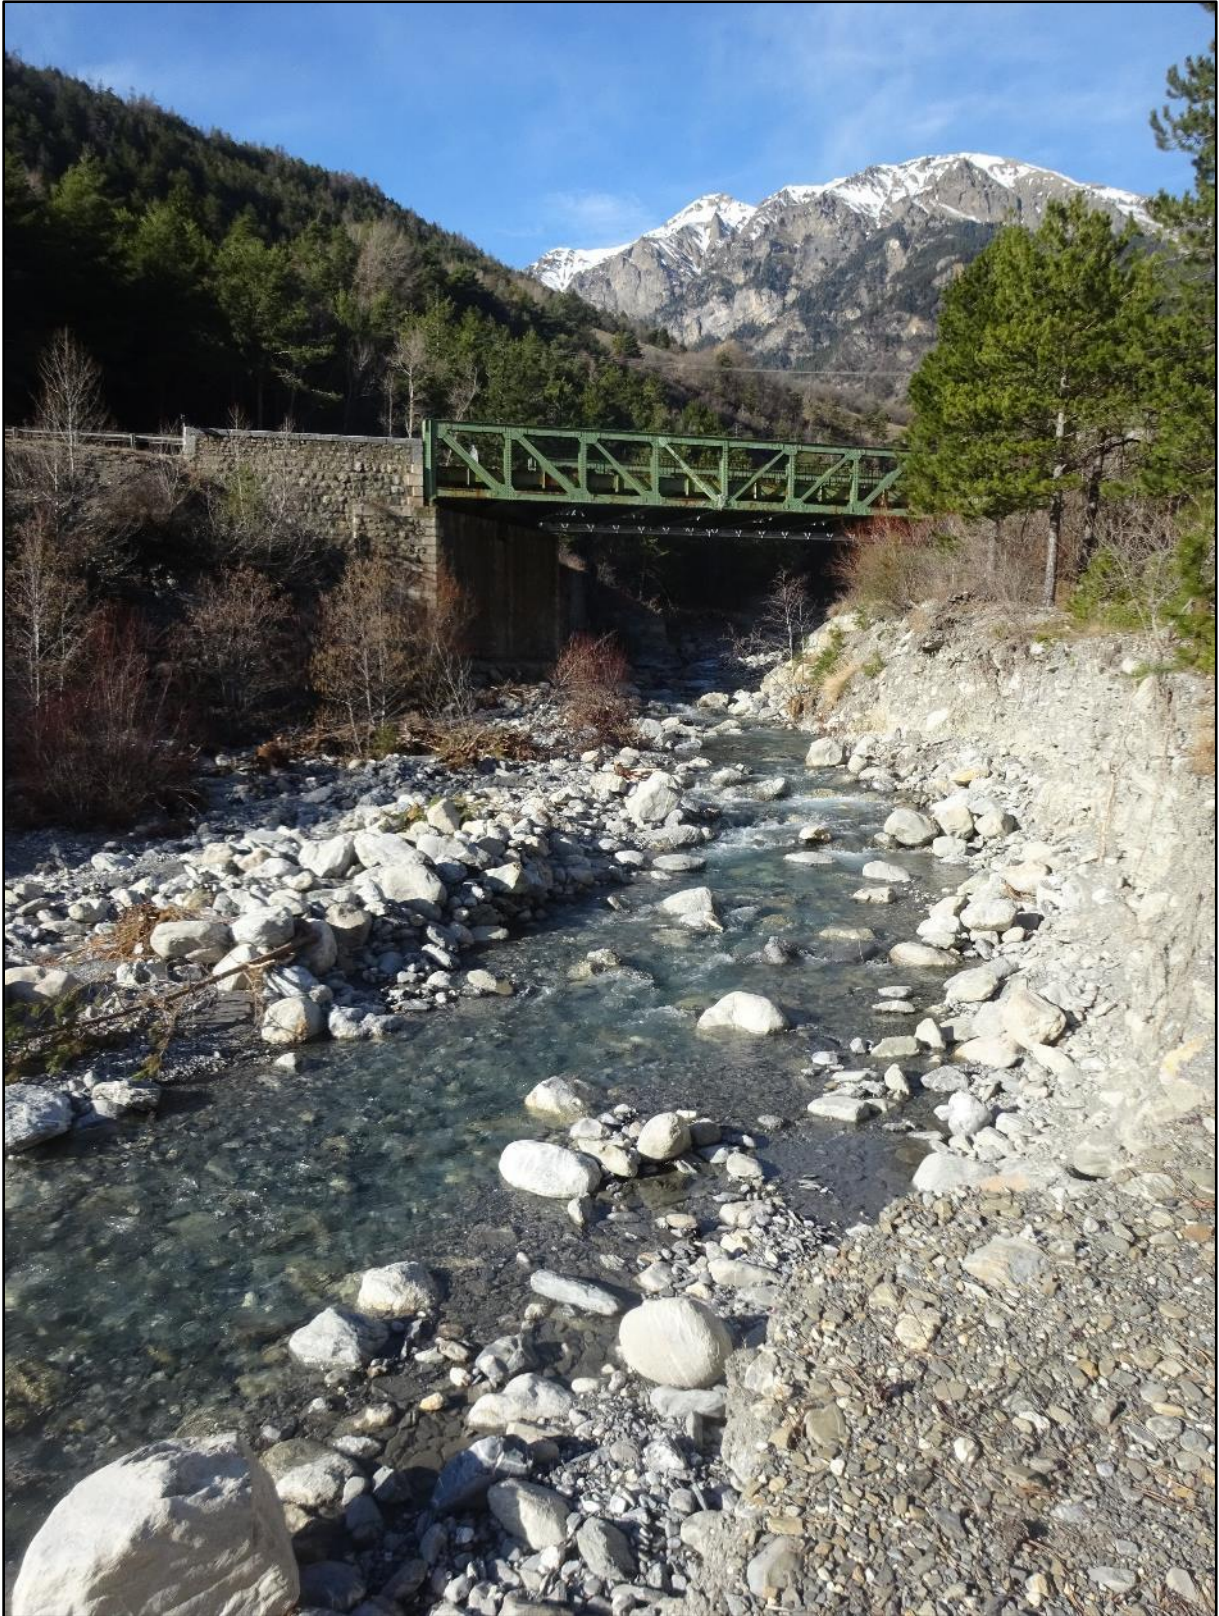
Image 18 : le pont de la route nationale

C'est le seul point de passage routier à grand gabarit entre le nord et le centre du département. Le torrent a creusé la rive en son aval.

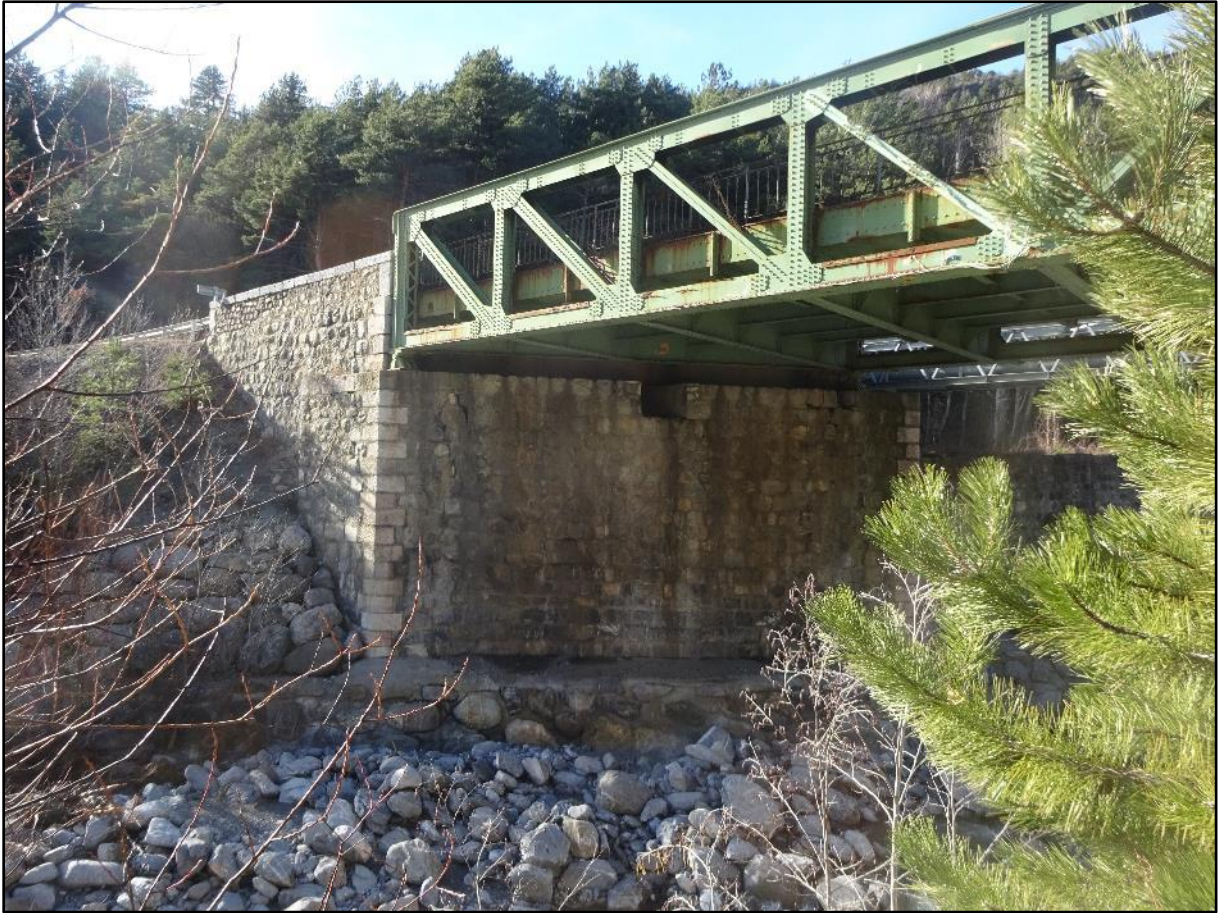
Image 19 : le pont et sa base en rive droite

Tablier métallique reposant sur de la maçonnerie avec pierres d'angle taillées, et une base protectrice maçonnée qui n'a pas été endommagée.

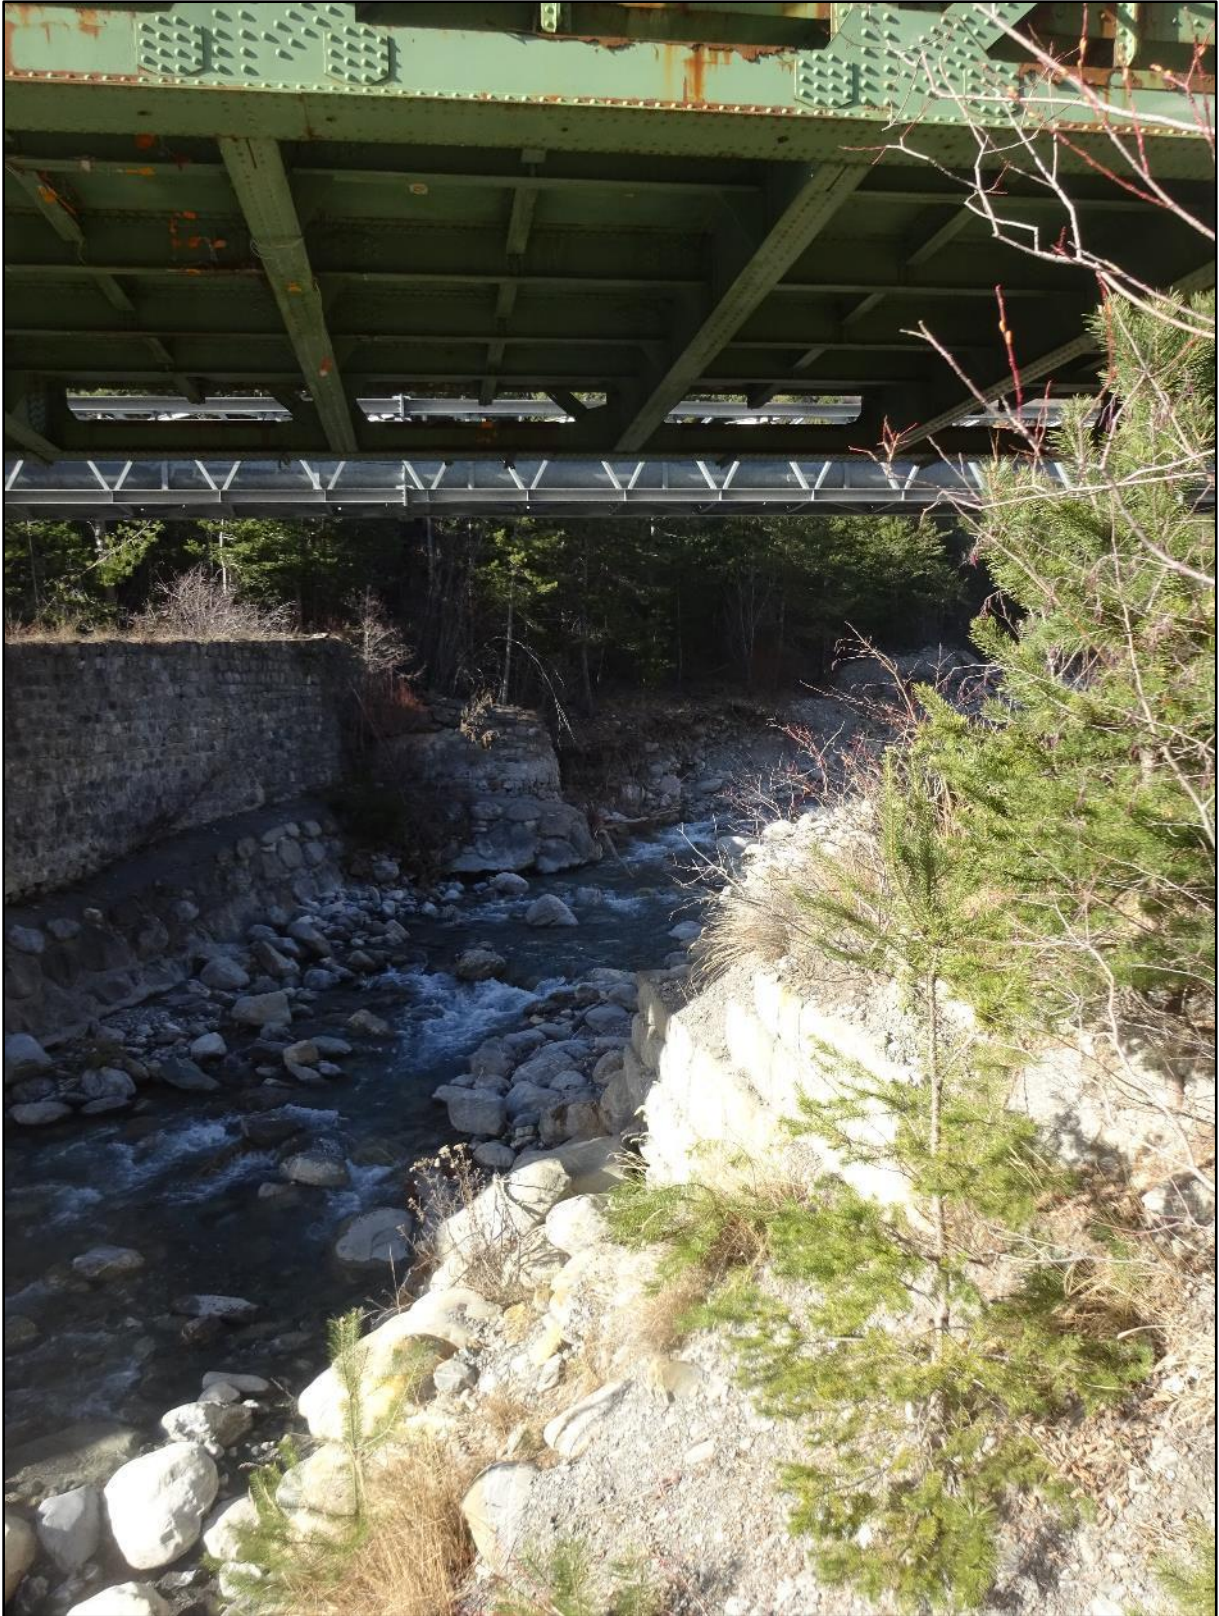
Image 21 : sous le pont routier

Au premier plan un peu surexposé les restes d'un ancien pont de pierre. Au fond à l'ombre un espace chahuté : rive affouillée, massif de protection secoué et enfin

digue amont intacte. Et en haut de l'image, vue partielle d'une conduite parallèle au pont et installée récemment.

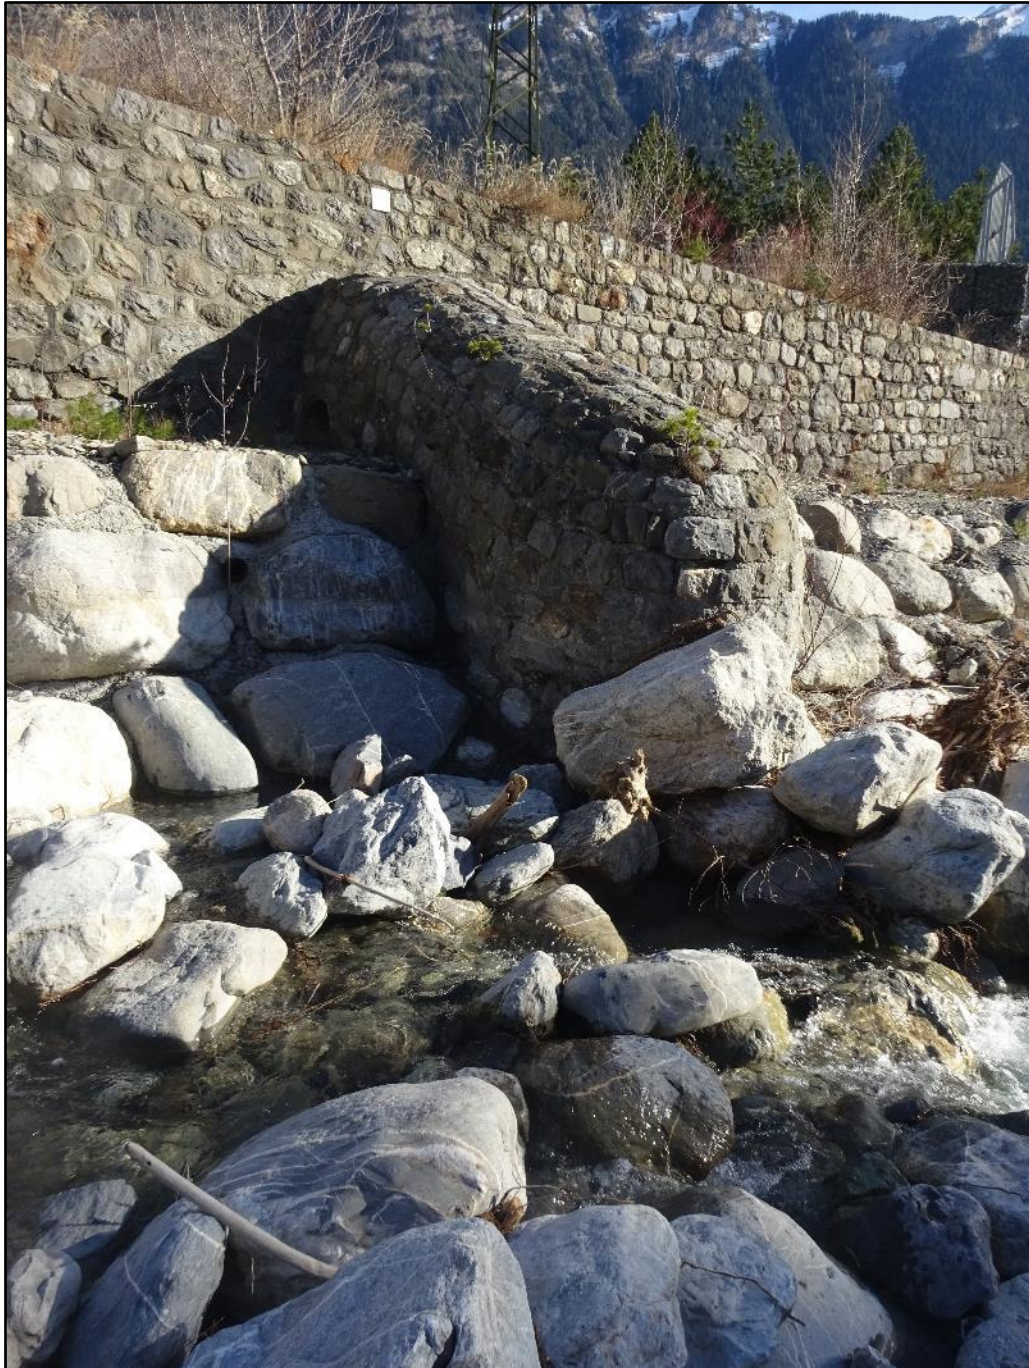
Image 23 : la longue digue de protection en amont

Cette digue court du pont routier jusqu'à l'entrée aval de la gorge. Elle est elle-même doublement protégée : épis maçonnés et enrochement.

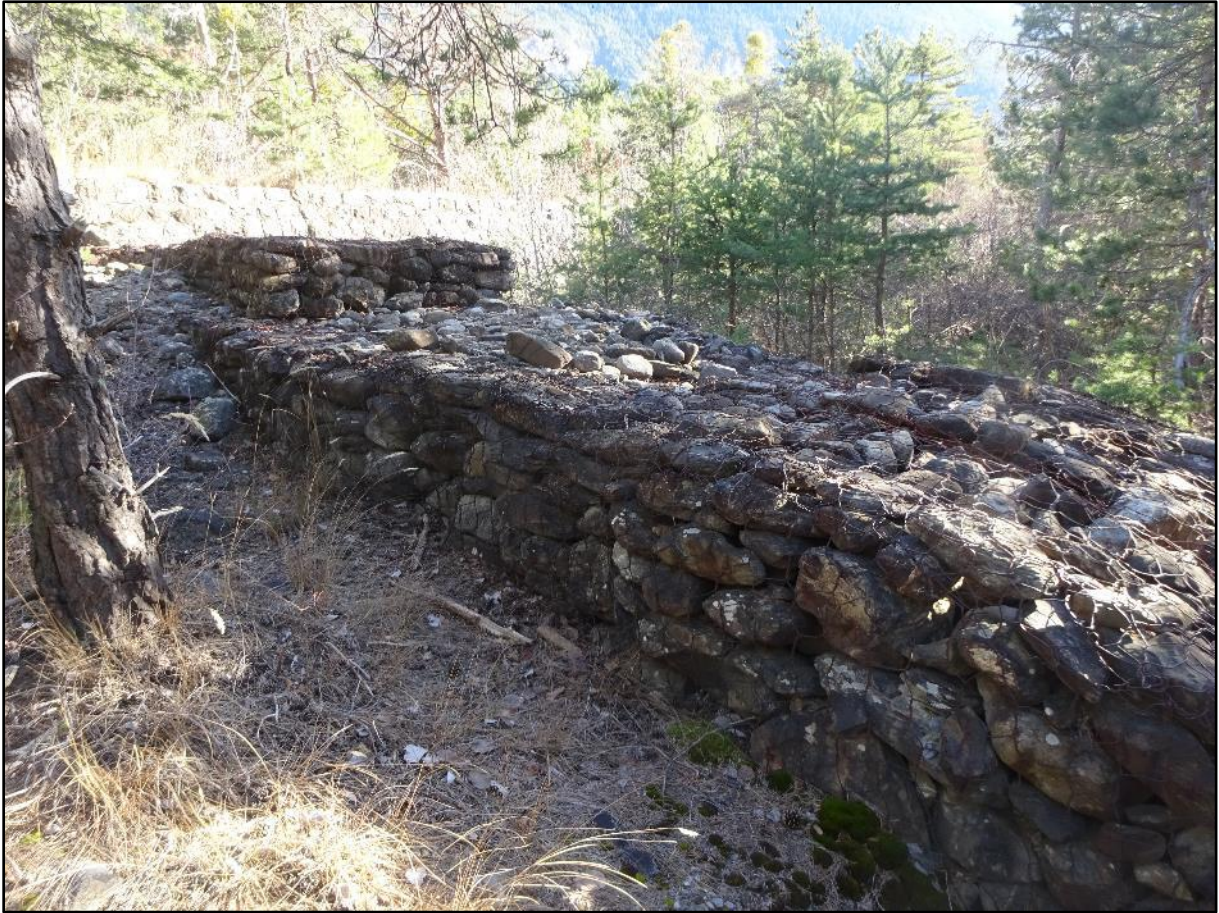
Image 24 : gabions perpendiculaires

Somme de larges gabions perpendiculaires au cours d'eau et à la digue.
