# 58. Traces d'impact sur la zone d'activités du Villard + cartographie de la crue

Olivier Peyre, février 2024

L'eau boueuse de la crue s'est en grande partie écoulée dans les champs en aval des Isclasses, mais une autre part a traversé la ZA du Villard, celle dont nous suivons ici le passage. S'ensuit un peu de cartographie pour une vision d'ensemble de la crue.

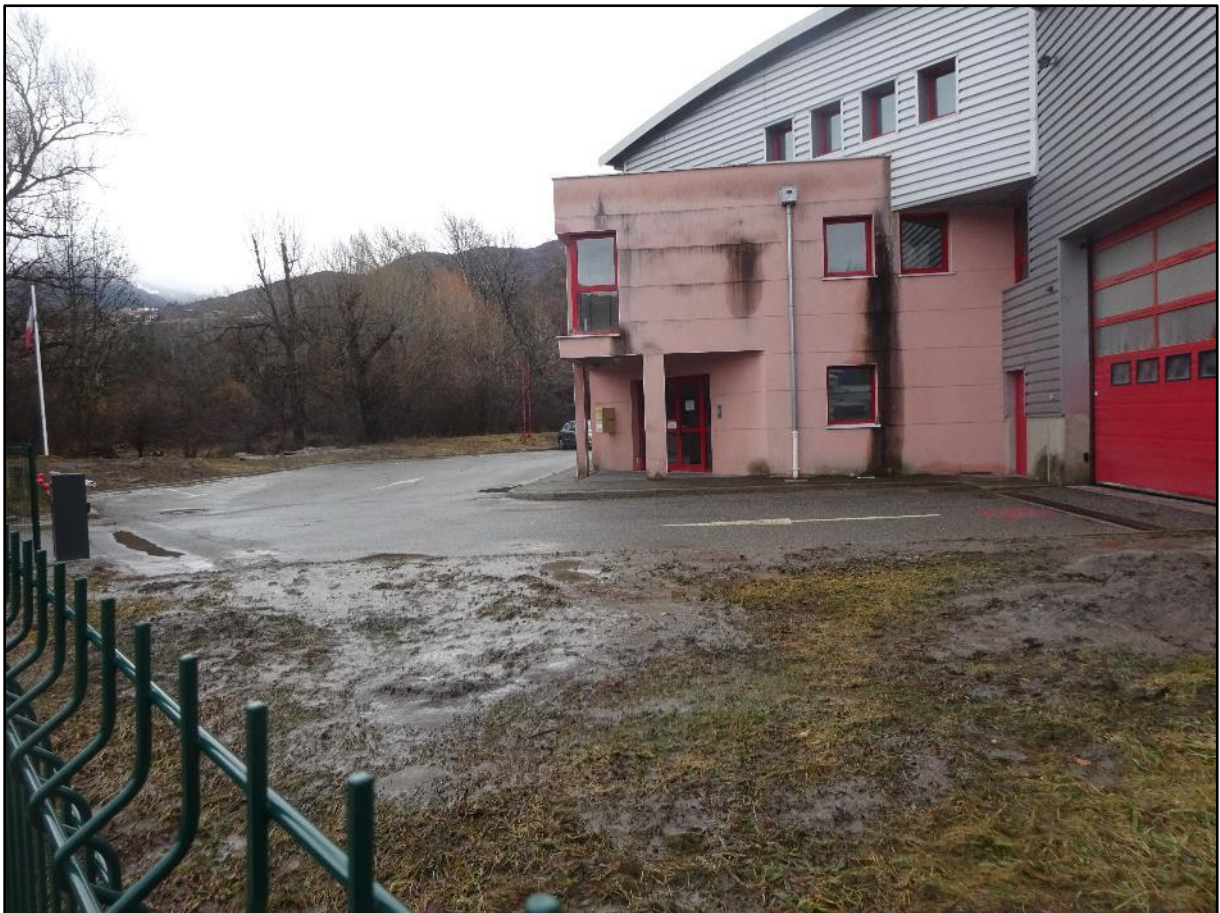
Image 1 : au niveau des pompiers

Un premier plan avec encore de la boue, preuve que l'eau est passée par là, eau qui ne provient pas de la fameuse buse mais d'en amont du parking des pompiers.

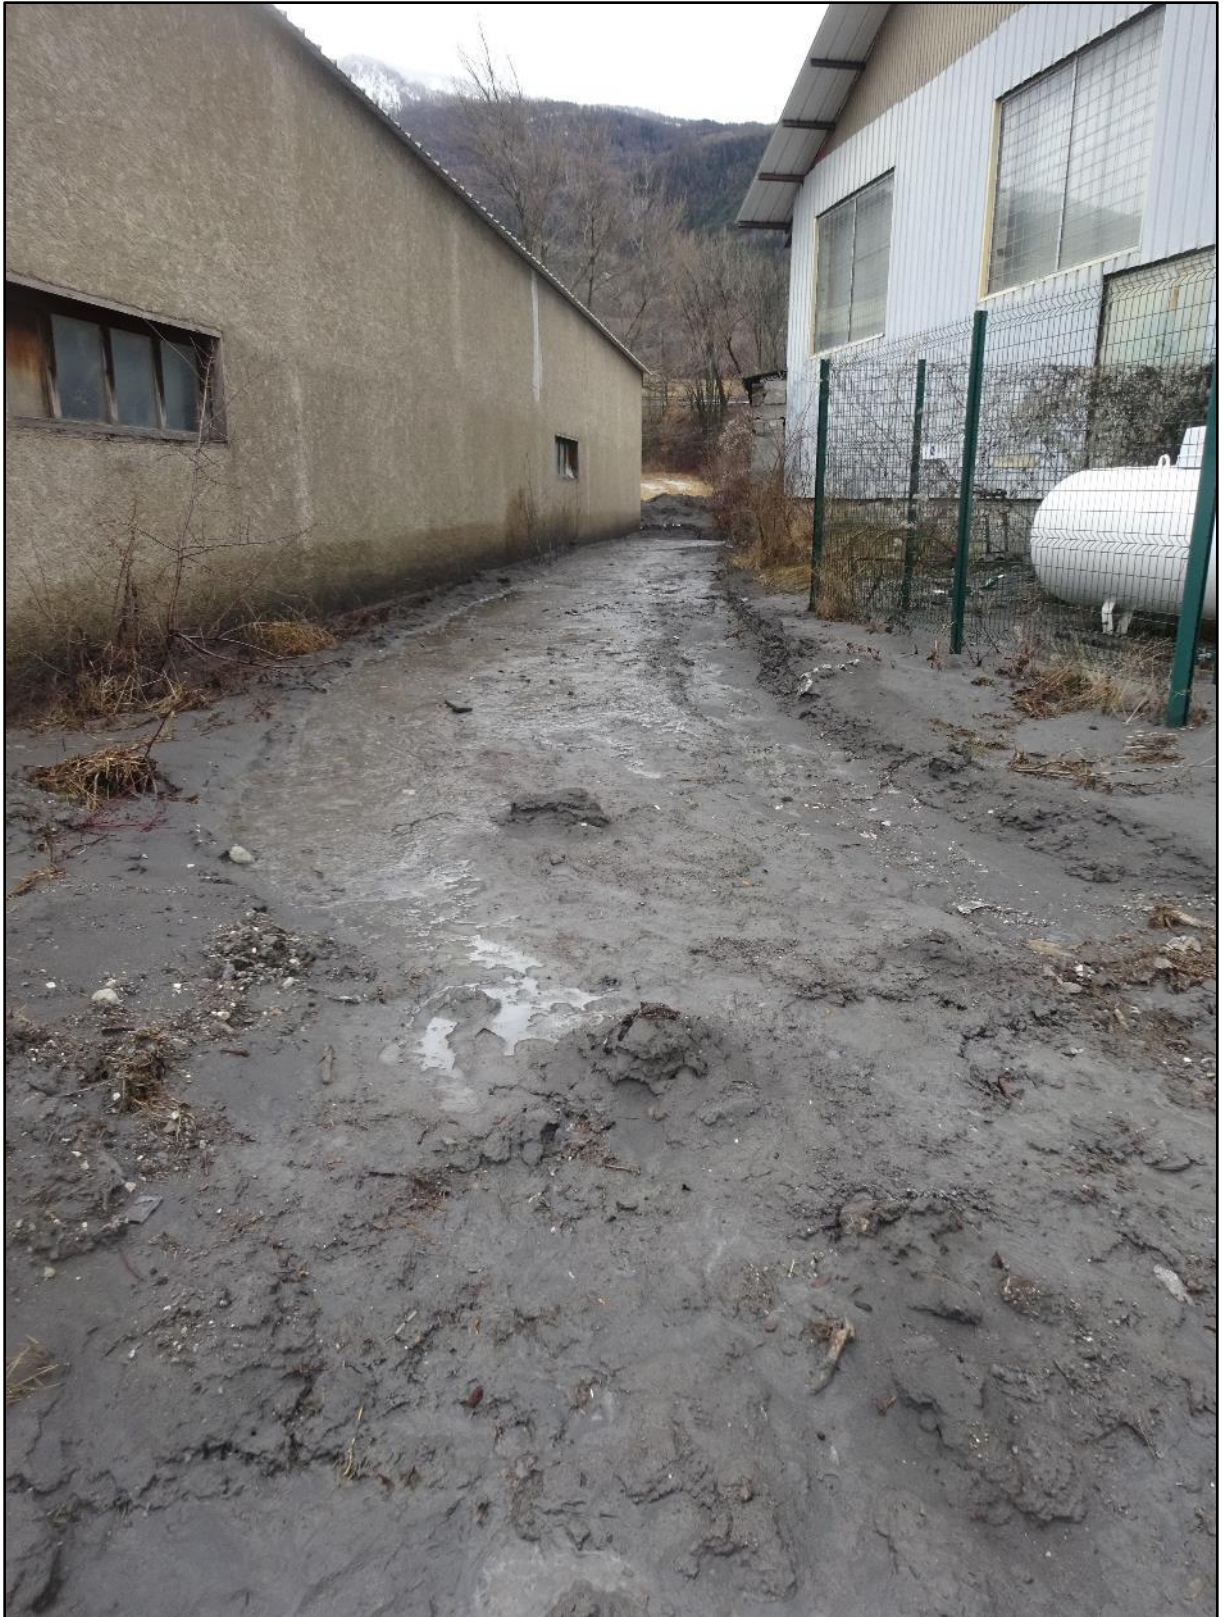
Image 2 : derrière BricoPro

Un des passages de la boue. Un tractopelle est passé après les inondations, mais les marques demeurent sur le mur de gauche.

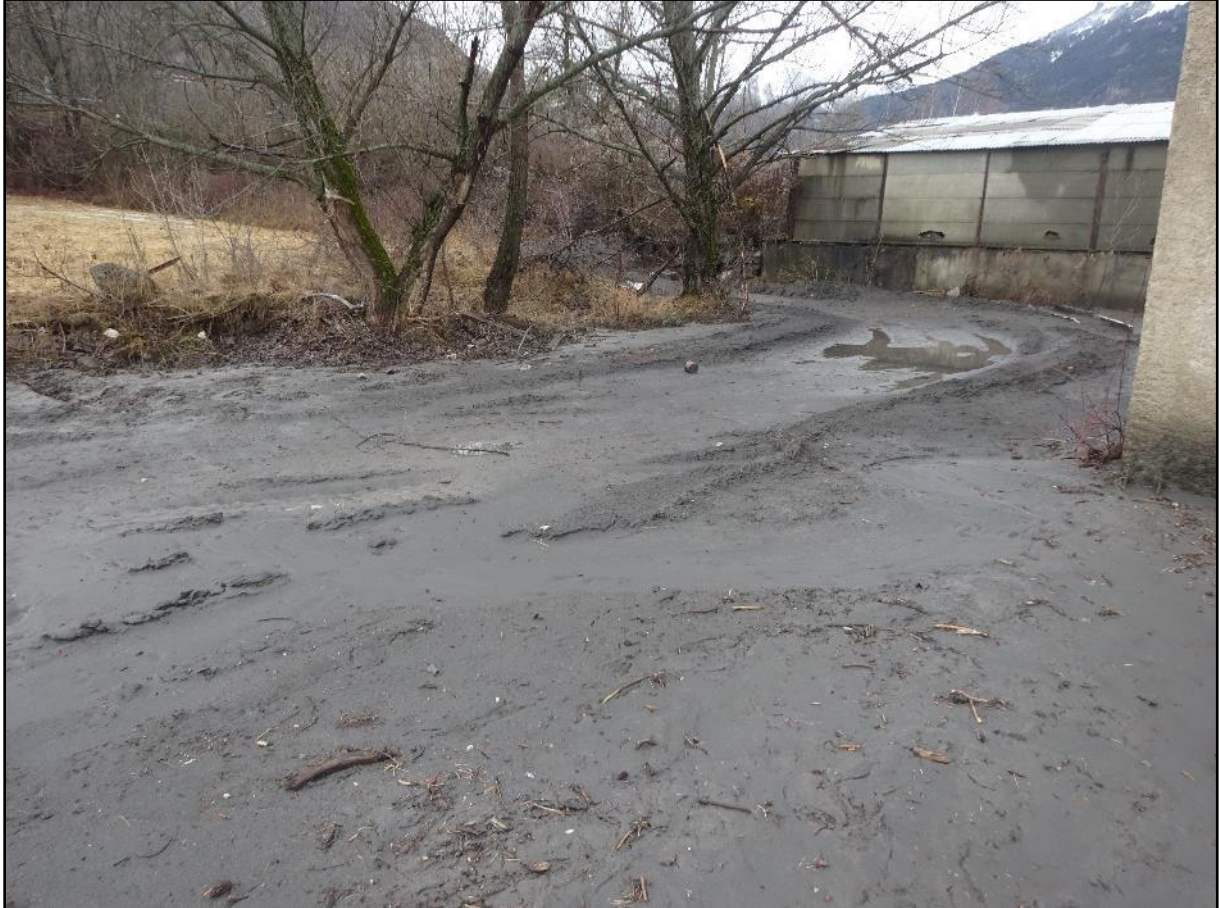
Image 3 : derrière BricoPro

Traces d'engin dans la boue.

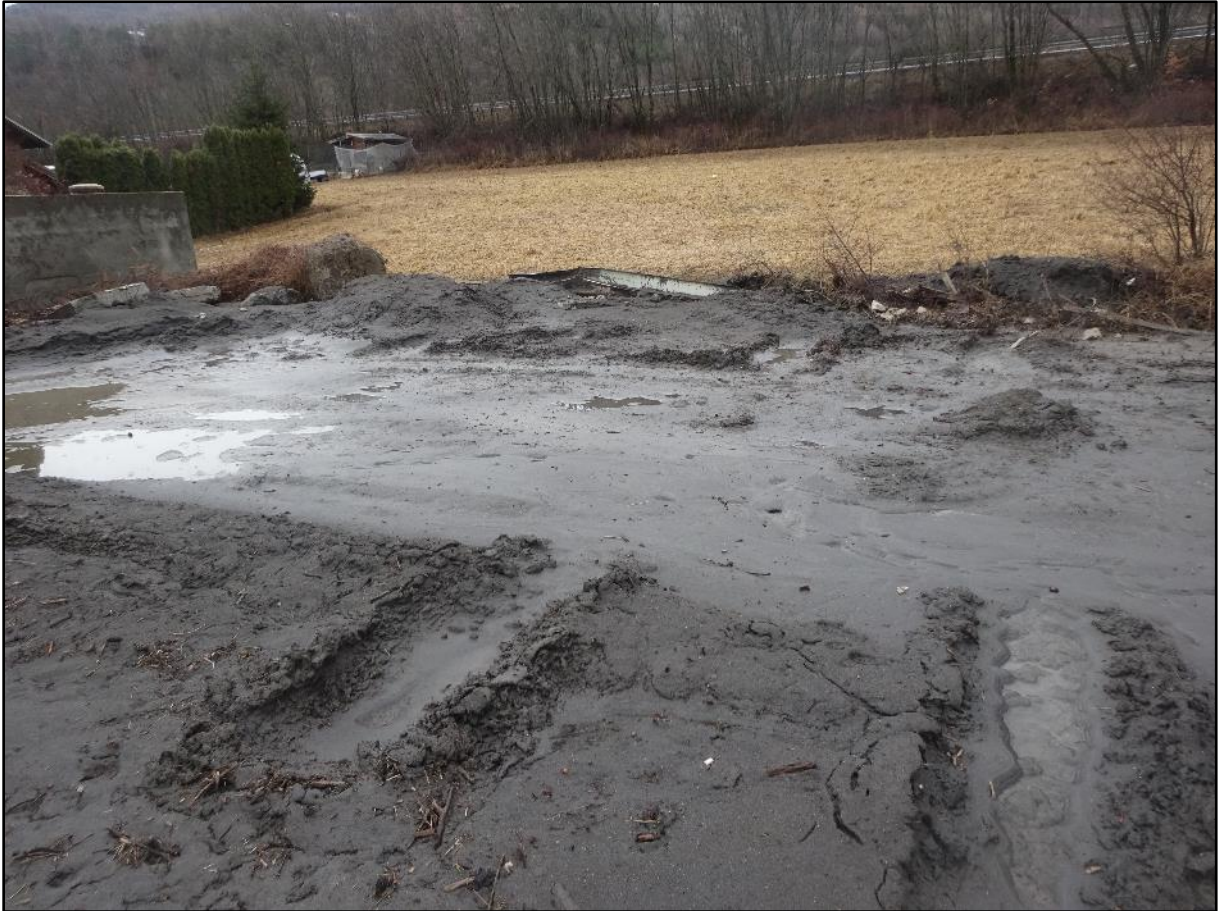
Image 4 : sous la route de Guillestre

Les traces montrent l'intervention d'un engin qui s'est fait un chemin, a poussé la boue pour en faire des tas plus loin, en limite de propriété, comme ici.

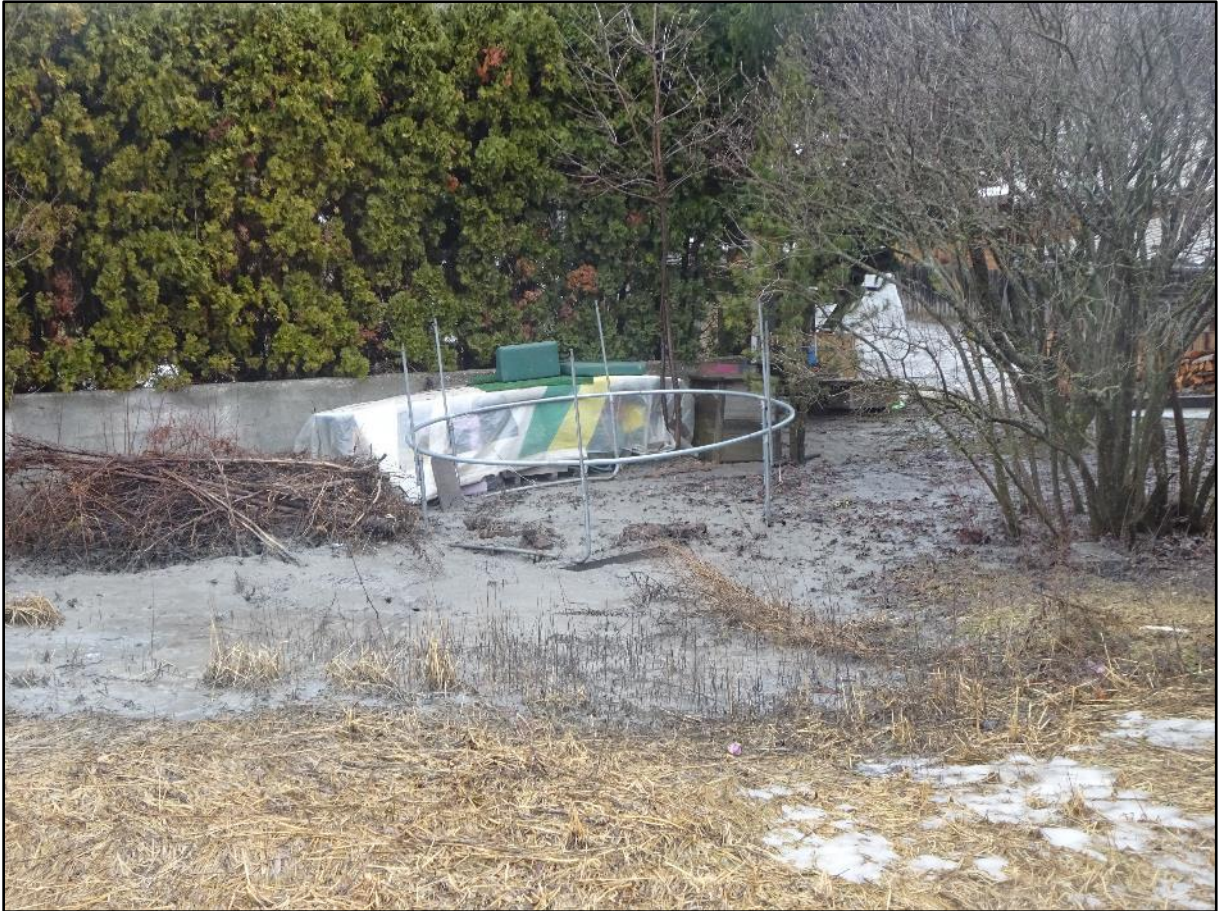
Image 5 : dans le secteur

Un endroit où est arrivée la boue.

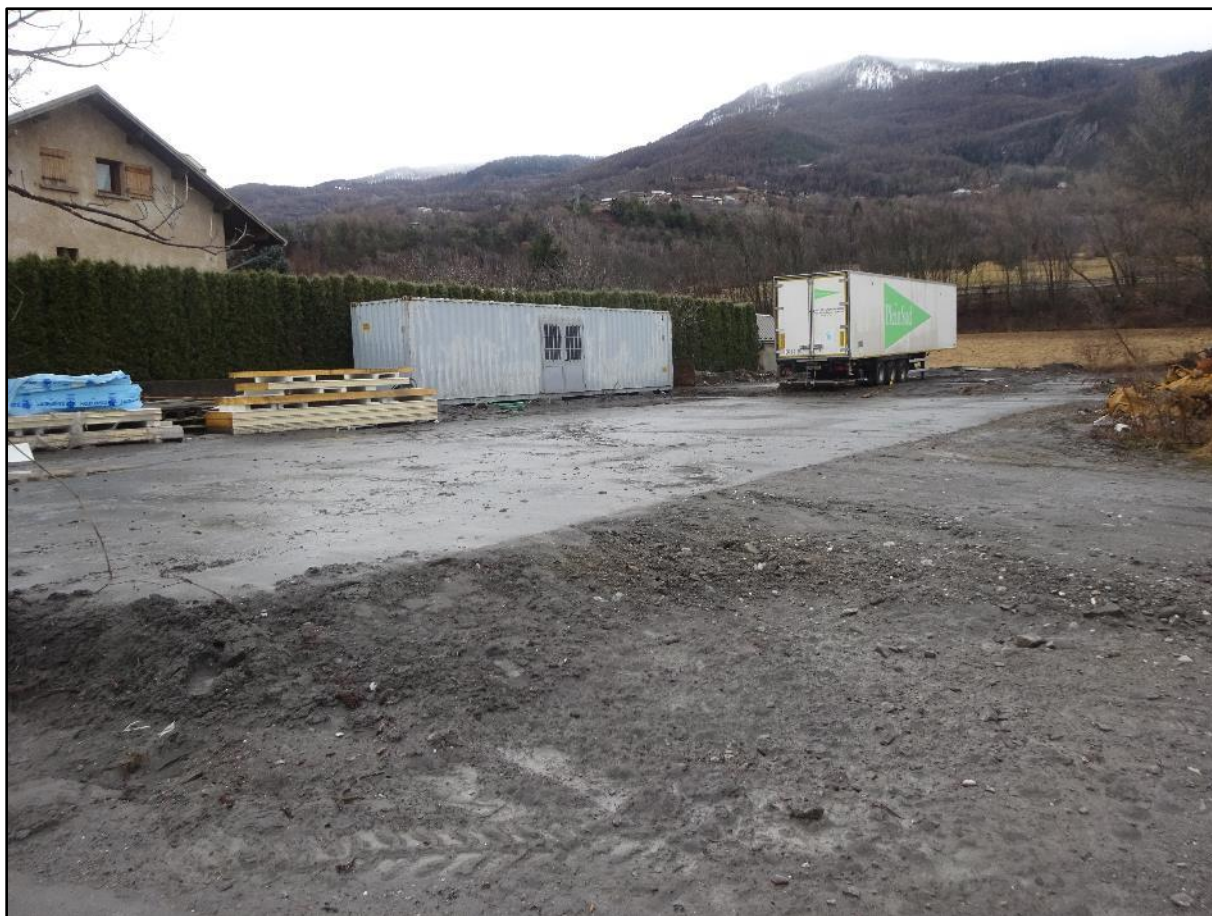
Image 6 : dans le même secteur

Une plateforme bétonnée qui a été curée. Les photos précédentes ont été prises au bout de celle-ci côté remorque.

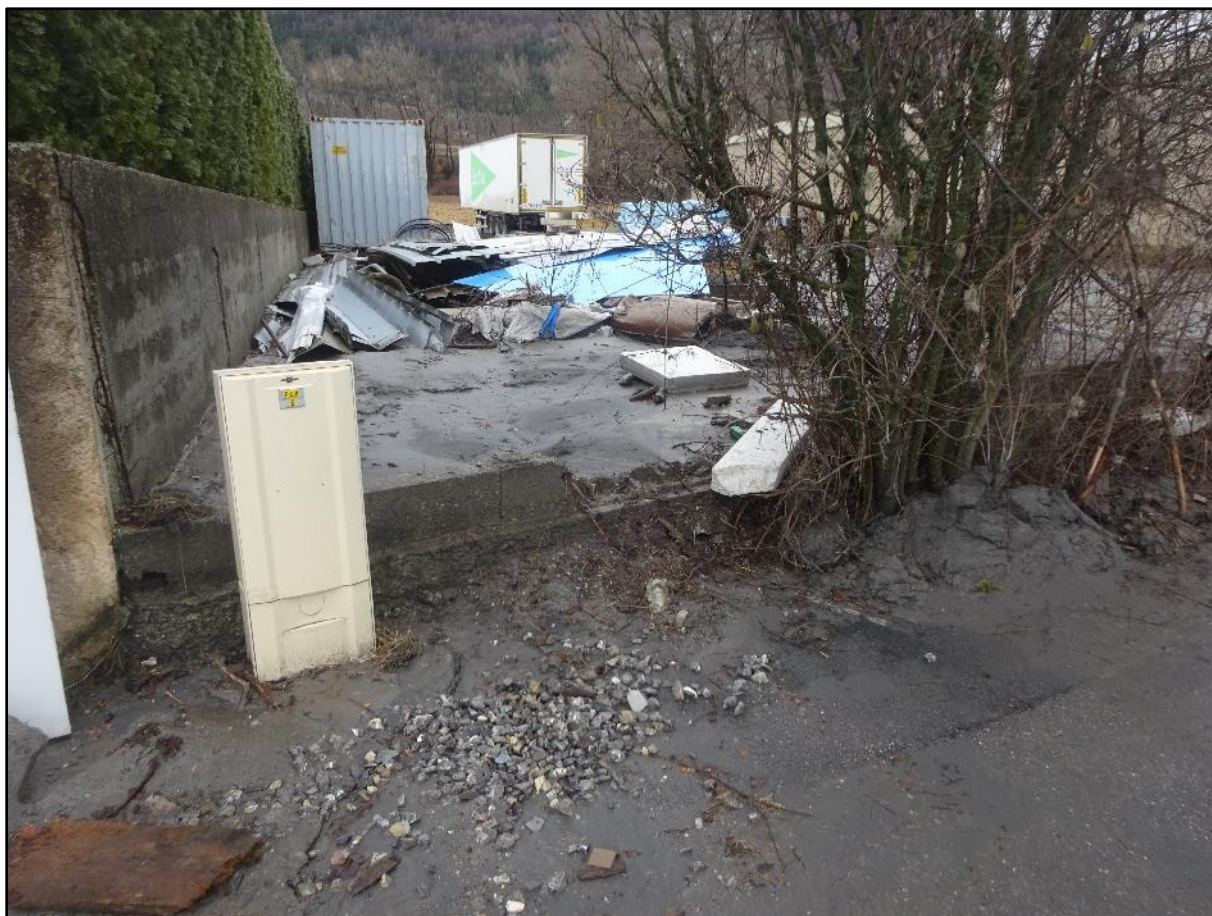
Image 7 : dans le même secteur

Au premier plan, traces du passage de la crue. OK, ce n'est pas très glamour.

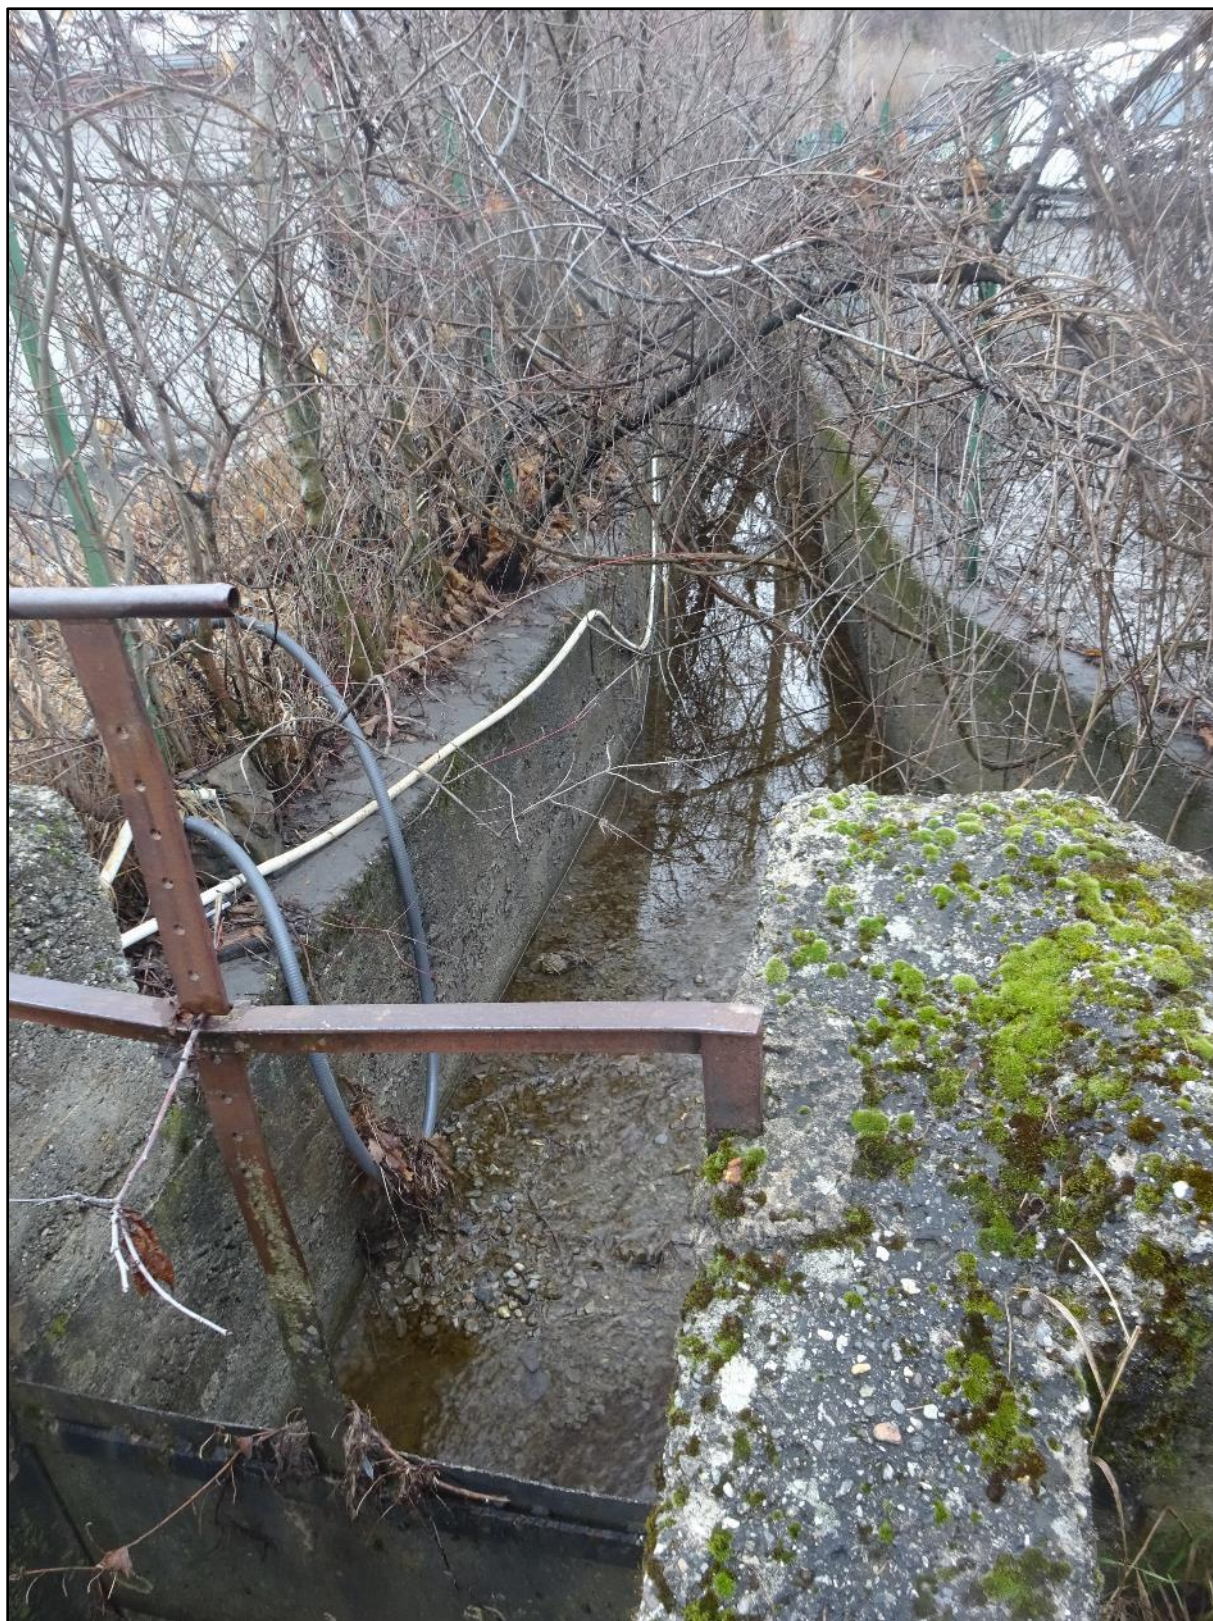
Image 8 : la prise d'arrosage en bon état

Une prise d'arrosage traverse en long la zone d'activités. Ici elle est en bon état, c'est celle qui est bouchée plus en amont, sous le grand pont de la route de Guillestre sur le Chagne.

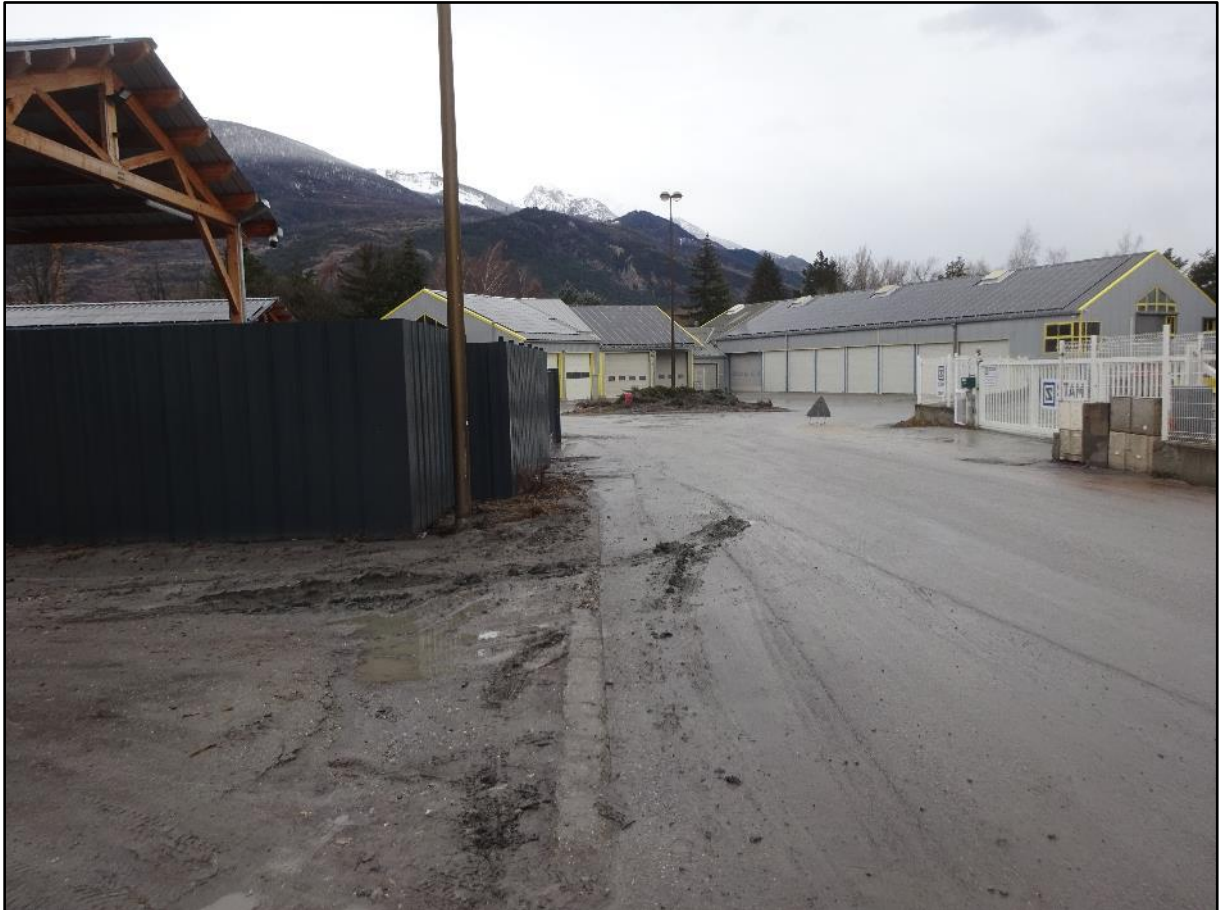
Image 9 : dans la partie aval de la zone

Si l'on suit la pente naturelle conduisant au bas de la zone d'activités, on arrive par cette voie. Tout au long un peu de boue si l'on regarde bien, mais une route propre.

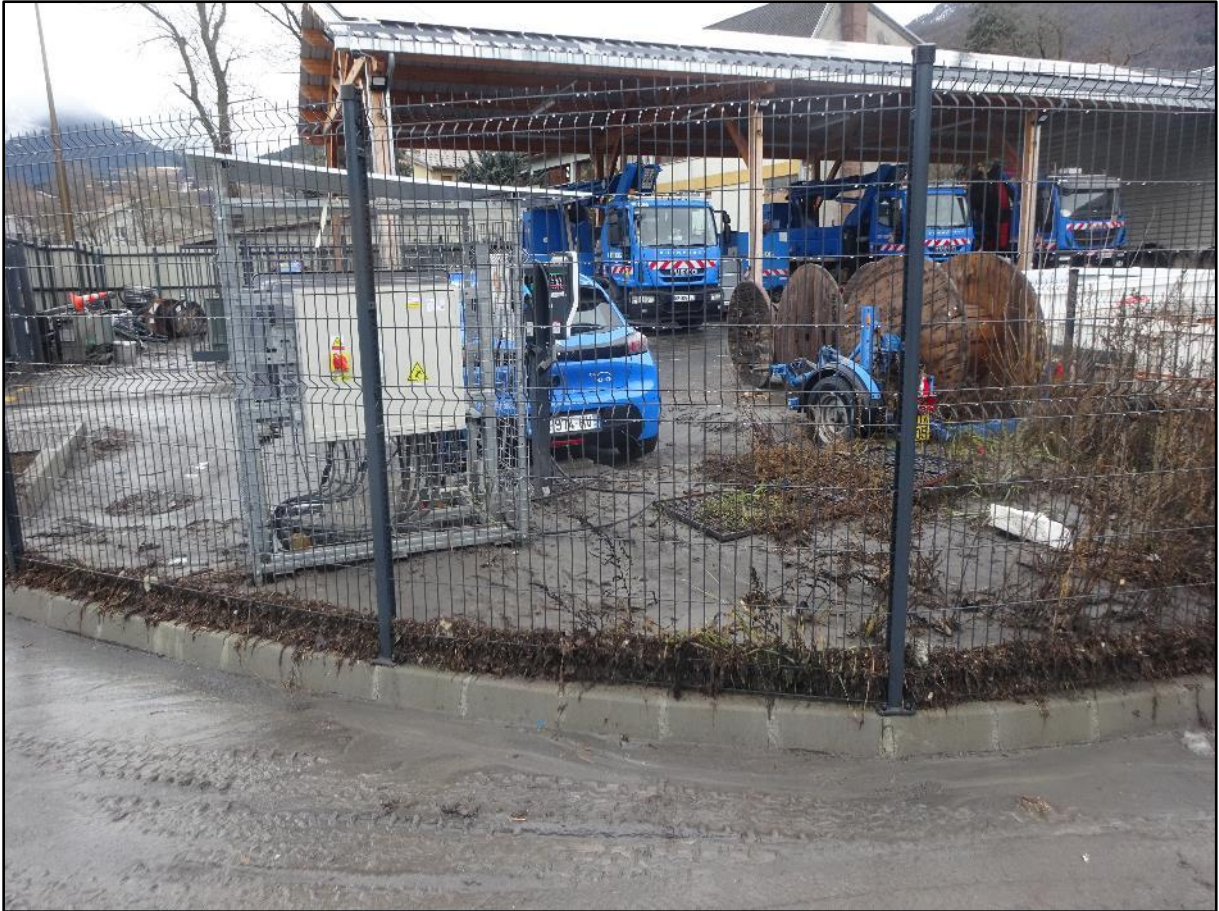
Image 10 : chez Enedis

Même constat qu'ailleurs, l'eau boueuse est passée par là laissant des dépôts prisonniers de la grille, mais cela n'empêche pas le stationnement ni l'activité.

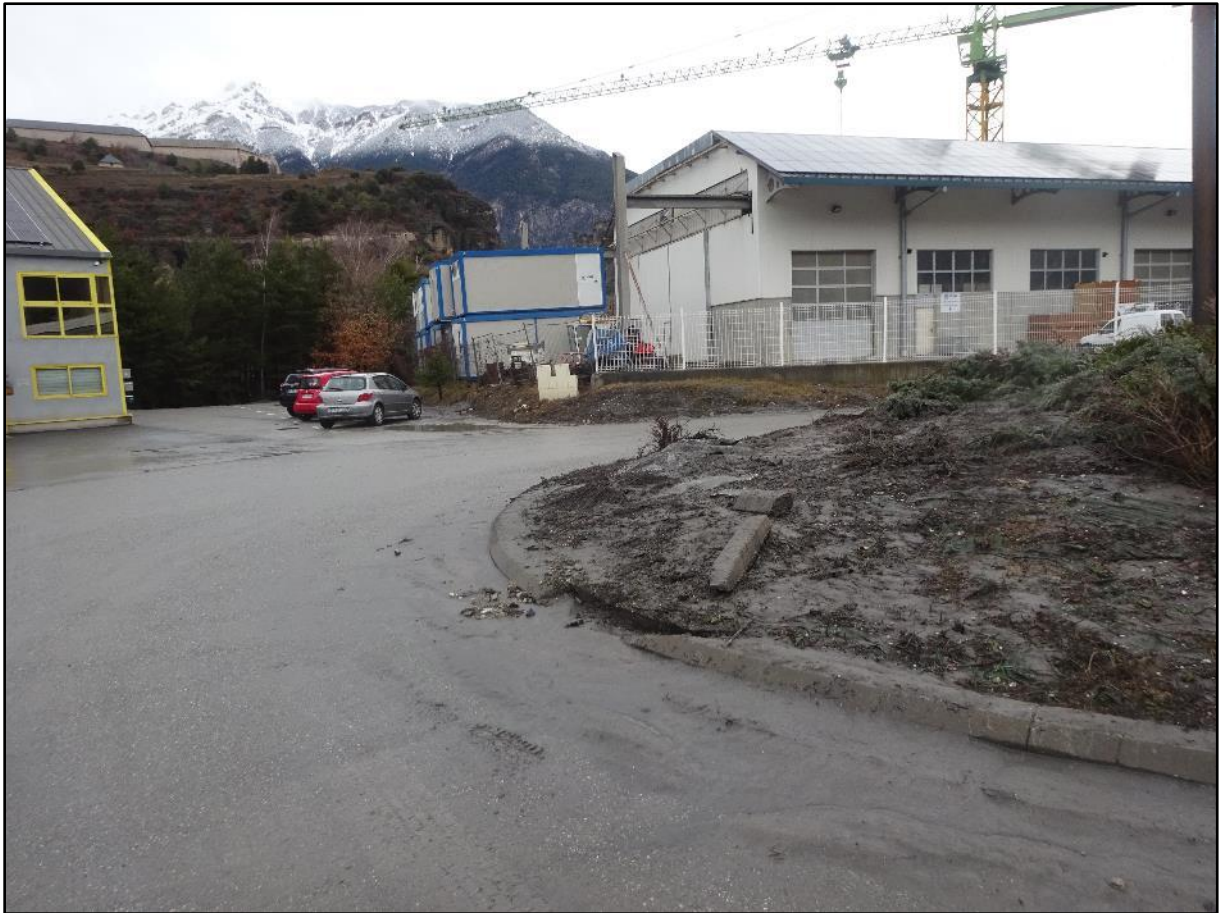
Image 11 : au terminus de la voie

Sur le rond-point de la grande place goudronnée après la STAM, l'îlot central est marqué par la boue mais difficile de dire si c'est exclusivement la boue de la crue ou les dépôts conservés dans les tas de neige.

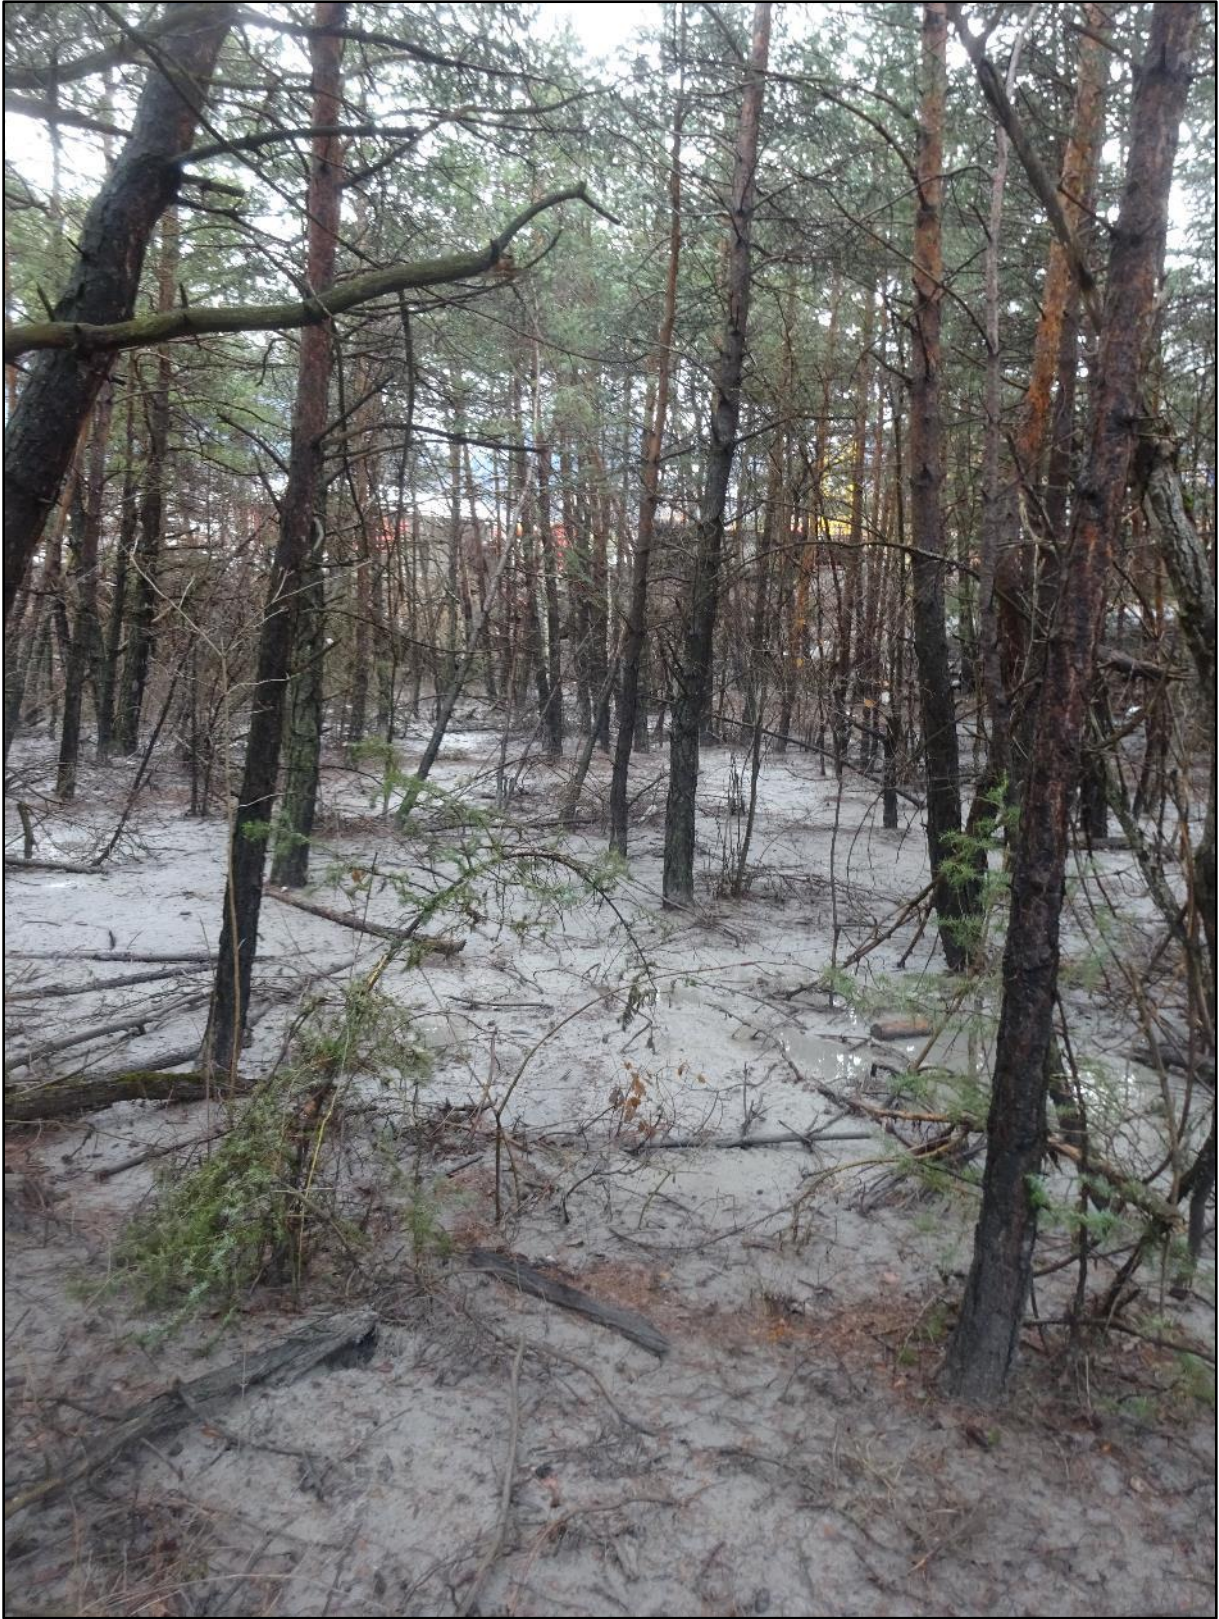
Image 12 : au pied de la zone

Quand on descend sous les deux derniers bâtiments de la zone du Villard, on arrive dans cet espace boisé de résineux qui a recueilli les boues.

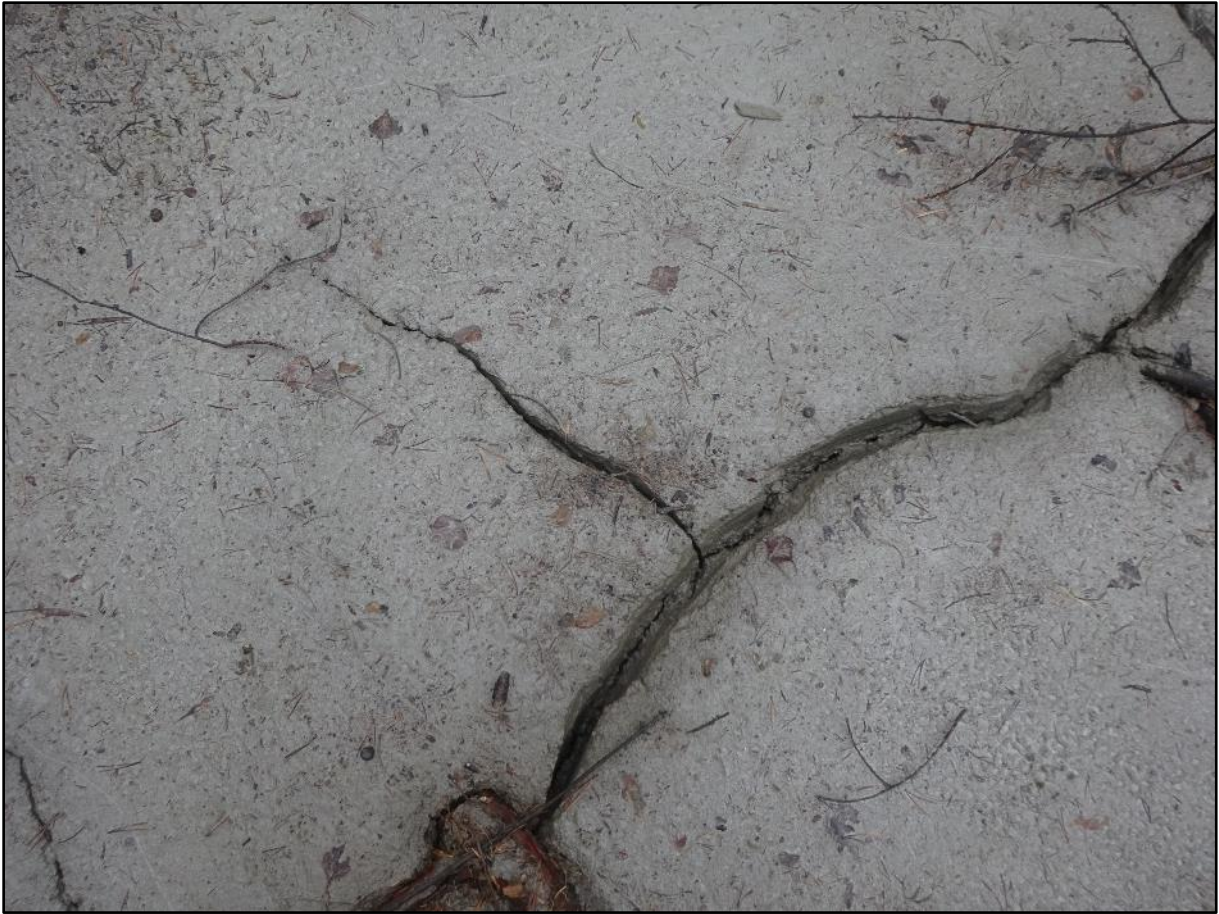
Image 13 : la boue

La boue qui se craquelle et laisse apercevoir un stock d'une bonne épaisseur.

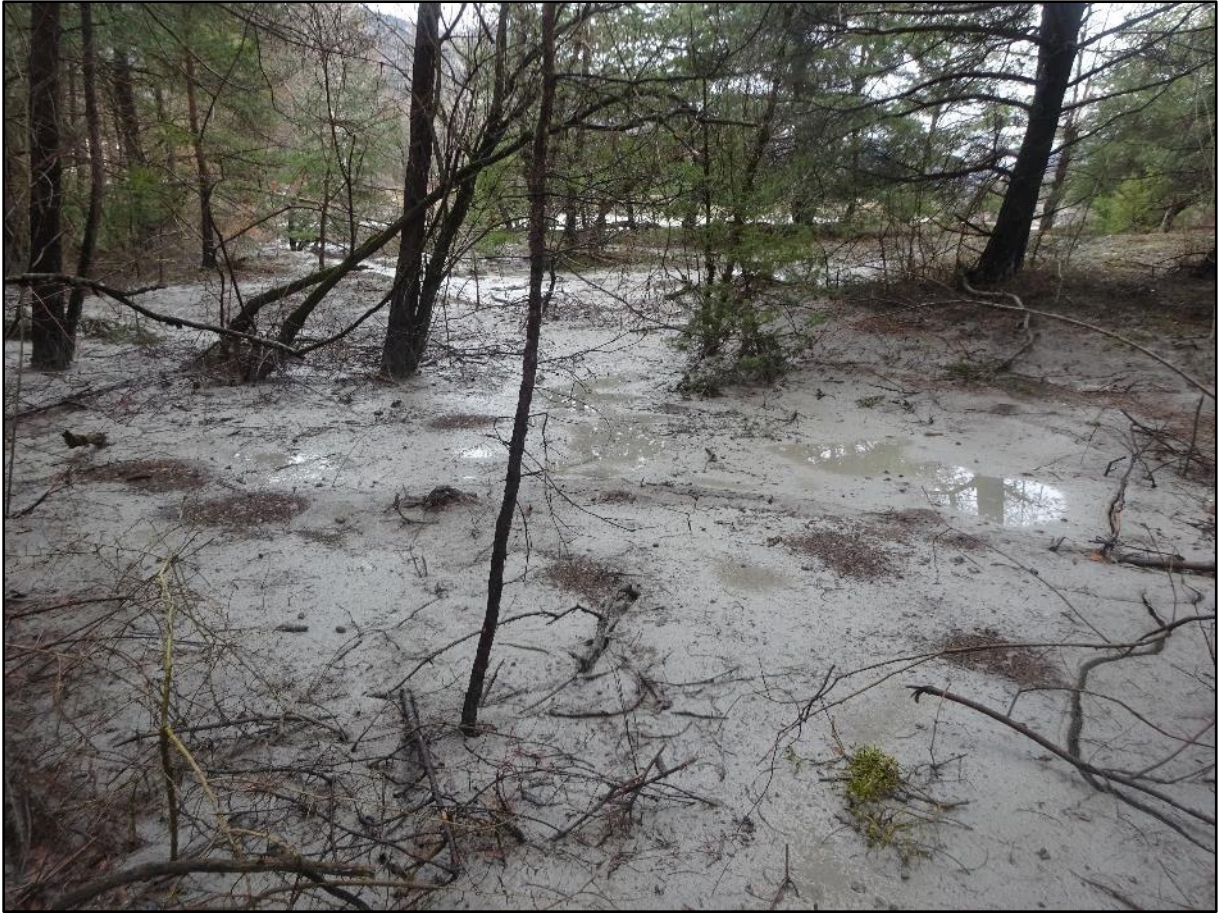
Image 14 : paysage de boue

La boue partout dans le bois.

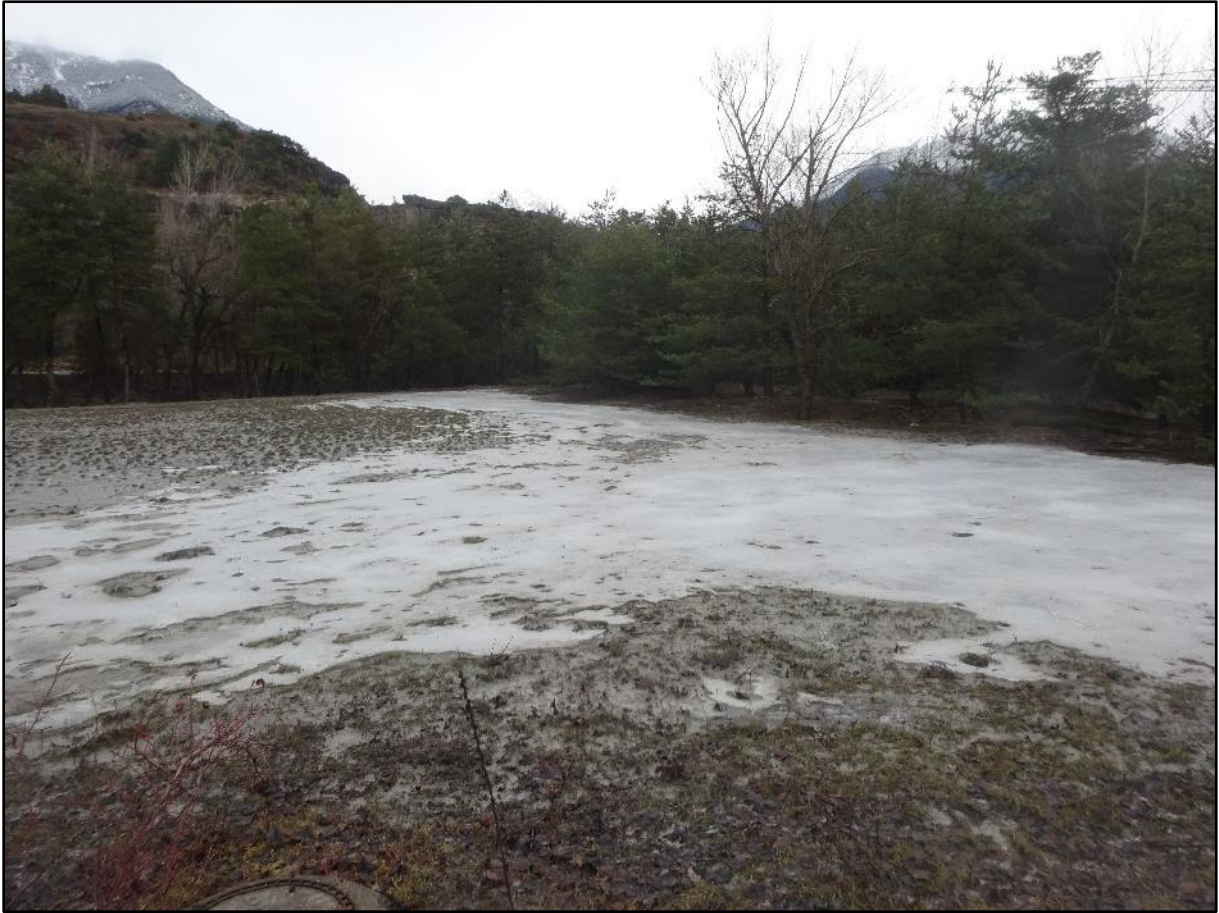
Image 15 : restes de glace

A la sortie du bois on arrive dans un espace boueux où demeure encore de la vieille glace.

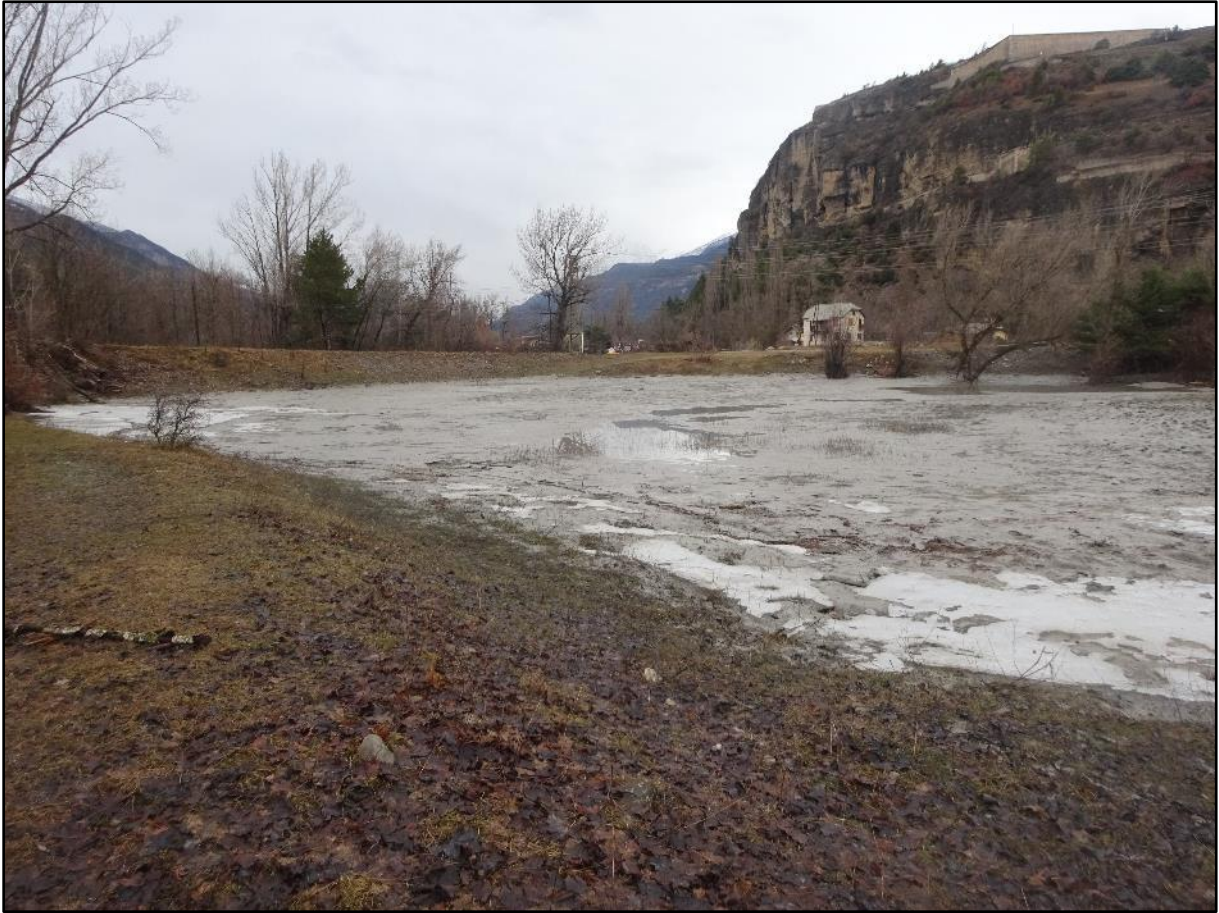
## Image 16 : un bassin de décantation ?

Rocher et fortifications de Mont-Dauphin indiquent que nous sommes là tout près du Guil et de sa digue, comme aussi à gauche, de l'arrivée officielle du torrent de Palps.

Vaste espace creux et rectangulaire rempli de boue et d'eau stagnante, que mon fils utilise en temps normal selon la saison comme parc à brebis.

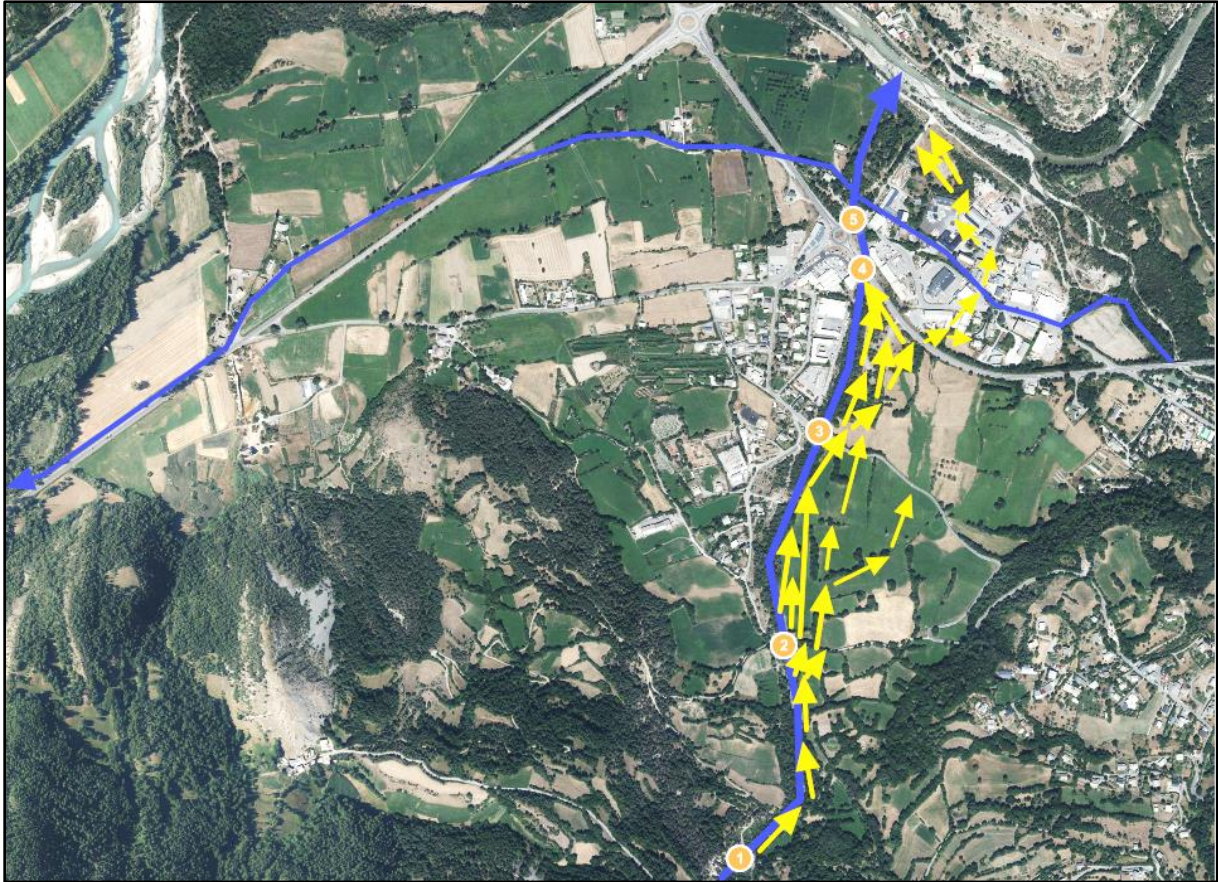
Image 19 : le parcours de la crue en rive droite du Palps

Après avoir situé les ponts d'amont en aval (n°1 à n°5), j'ai indiqué le parcours de la crue en rive droite par des flèches jaunes.

En aval du premier pont impraticable, le torrent est d'abord resté dans son lit et lorsque le niveau du terrain s'est rapproché de celui du lit, il en est sorti en le longeant toutefois. Ses divagations ont été fonction de la topographie. En au moins trois points (amont du pont 2, aval du pont 2, amont du pont 3) il s'est bien écarté du cours classique, mais le sens de la pente l'a également ramené dans le lit qui prévalait jusque-là.

En fait, il ne s'éloigne véritablement qu'à deux occasions, d'abord en suivant un court plateau perpendiculaire au sens général de la pente en amont d'un des gros pylônes électriques, ensuite juste au-dessus de la grande route de Guillestre.

Tout cela explique pourquoi il n'y a eu que de la boue et de l'eau dans la zone d'activités du Villard. Le gros de la crue n'est pas passé par là, l'adoucissement de la pente a fait le reste, probablement aussi le bosquet avant la route qui a agi comme un râteau, un filtre.
