# 58. Traces d'impact sur la zone d'activités du Villard + cartographie de la crue

Olivier Peyre, février 2024

L'eau boueuse de la crue s'est en grande partie écoulée dans les champs en aval des Isclasses, mais une autre part a traversé la ZA du Villard, celle dont nous suivons ici le passage. S'ensuit un peu de cartographie pour une vision d'ensemble de la crue.

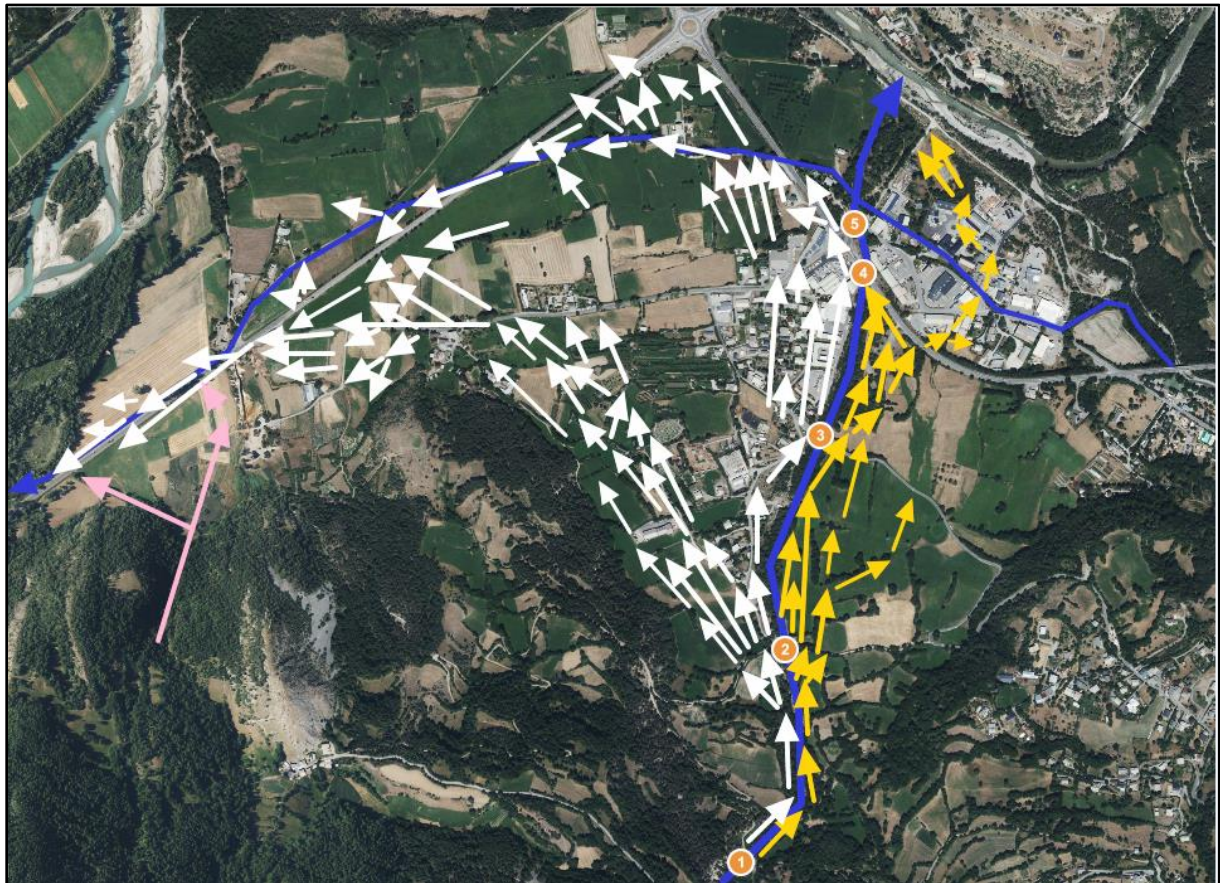
Image 20 : le parcours de la crue sur les deux rives du Palps

Manifestement le Palps s'est davantage déversé sur sa rive gauche, c'est là où il s'est le plus abondamment étalé et c'est là où il a fait du dégât parce que c'est de ce côté-là qu'il y a les habitations et les activités.

La différence avec la rive droite, c'est qu'une fois qu'il est sorti de son lit il n'y est plus rentré à nouveau, courant sur de grandes longueurs et largeurs sans rencontrer de réels obstacles si ce n'est les maisons voire des clapiers. Entre le point le plus en amont où il a débordé et la route du Plan de Phazy il y a pratiquement 1 km, et le hameau du même nom se situe à 800 m du pont proche d'Intermarché.

Quant à l'eau ayant pris la tangente au-dessus du château d'eau, elle a parcouru en toute liberté 1,5 km lorsqu'elle arrive au pied des sources d'eau chaude, et se déversera dans la Durance à 2 km à vol d'oiseau de sa jonction ordinaire avec le flot du Guil.

On voit qu'en rive gauche le flux s'est divisé en deux branches, l'une s'écoulant parallèlement au lit habituel, traversant et ravageant le lotissement, puis poursuivant sous les commerces dans les prés le long de la route descendant au rond-point de la nationale.

L'autre branche, plus à l'ouest, a divergé dès le château d'eau et a pris la direction du hameau du Plan de Phazy, s'étalant quelque peu au fil de son trajet, tout en étant conduite par le même processus, atteignant l'ancienne nationale déchargée de ses pierres, ne portant plus que du gravier qui n'est pas allé bien loin.

Au niveau du hameau une partie de l'eau a sauté la route en direction des prés proches de la nationale, l'autre a roulé sur la voie allant remplir les deux grandes parcelles proches de la source d'eaux chaudes, puis traversant la nationale.

Celle-ci a bloqué une partie du flux, mais pas complètement puisqu'elle est parsemée de buses. A l'inverse le canal d'arrosage a joué son rôle de véhicule de l'eau, la faisant passer sous la nationale et jusqu'aux champs les plus en aval de la plaine.

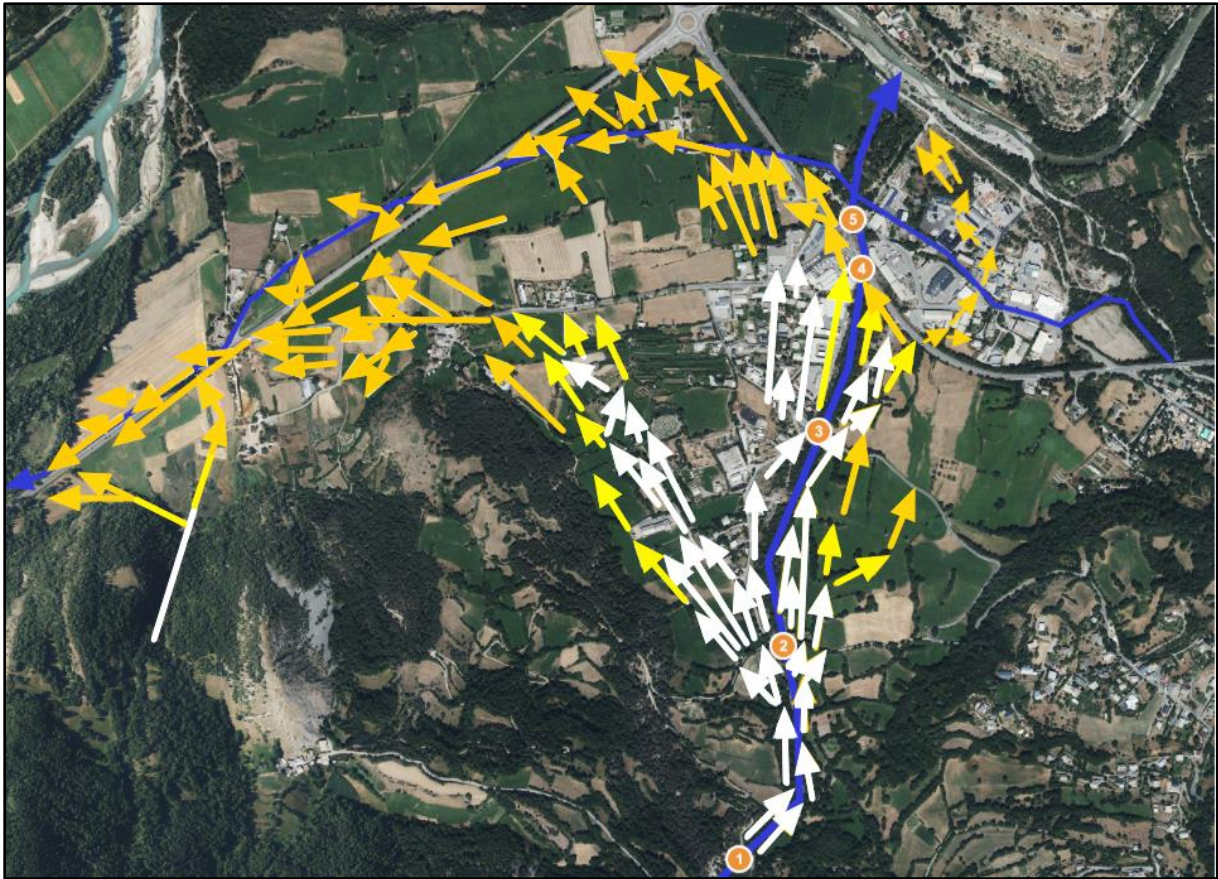
Image 21 : les divers dépôts sur les deux rives du Palps

J'ai distingué ici trois types de dépôts :

- en blanc le transport et le dépôt de pierres
- en jaune le transport et le dépôt de gravier
- en orangé le transport et le dépôt de boue.

Evidemment en amont là où la pente est encore forte c'est le transport de pierres qui est remarquable, alors que la transition entre les pierres et la boue par l'intermédiaire du gravier se fait rapidement. Enfin sur les plus longues distances il n'y a plus que la boue, c'est d'ailleurs là où la pente est la plus faible, le plus souvent quasiment plate.

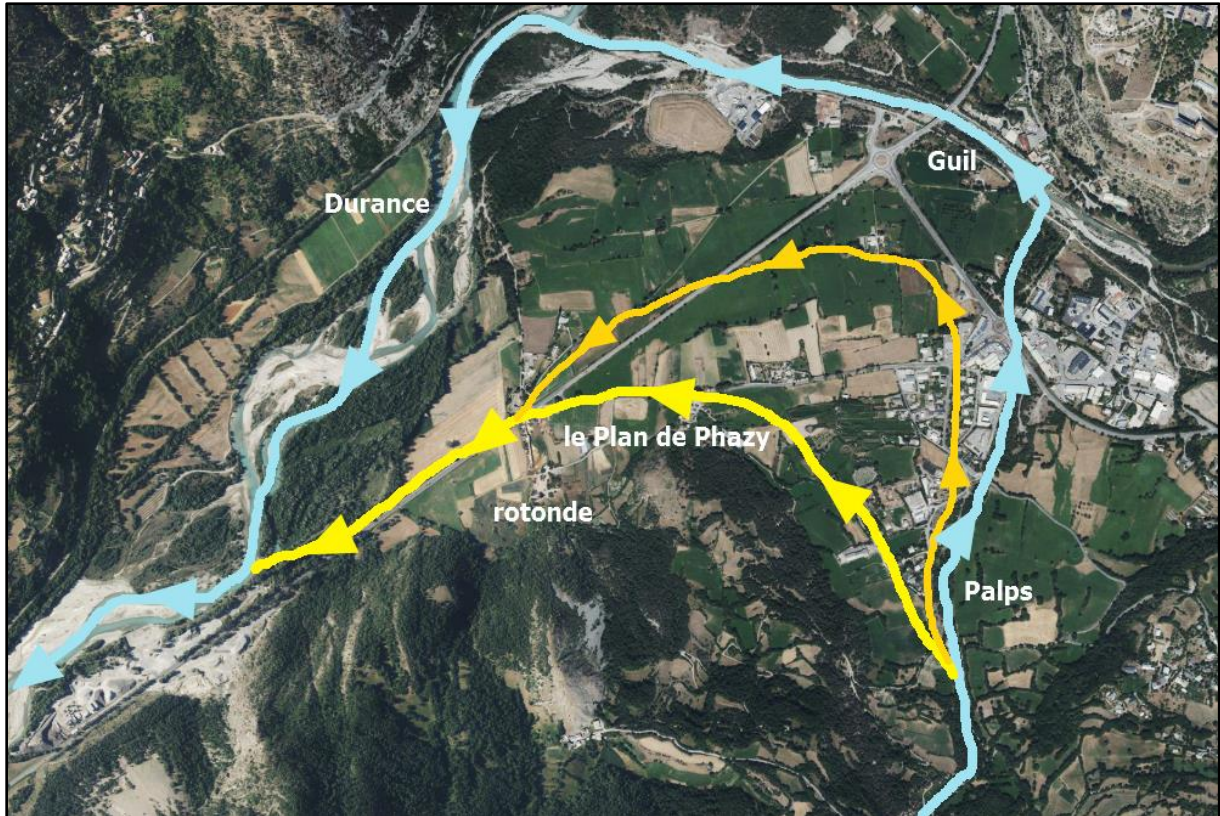
Image 22 : le parcours ordinaire et le parcours de la crue du Palps

Pour faire simple, en bleu clair c'est le trajet ordinaire que suit l'eau du Palps : traversée des Isclasses, jonction avec le Guil, confluent de la Durance, Durance en direction de Saint-Clément.

En jaune c'est le raccourci principal qu'elle a pris en passant par le quartier du Plan de Phazy, en suivant le fossé bordant la nationale et en rejoignant la Durance en amont de la Drague. Et en orangé un autre flux, traversant la zone commerciale des Isclasses puis empruntant la prise d'arrosage. C'est là que ça a été le plus spectaculaire car les pierres d'une certaine taille sont parvenues jusqu'au parking du Hall 2.
