73. Massacre dans le haut torrent de Palps (2)

Olivier Peyre, février 2024

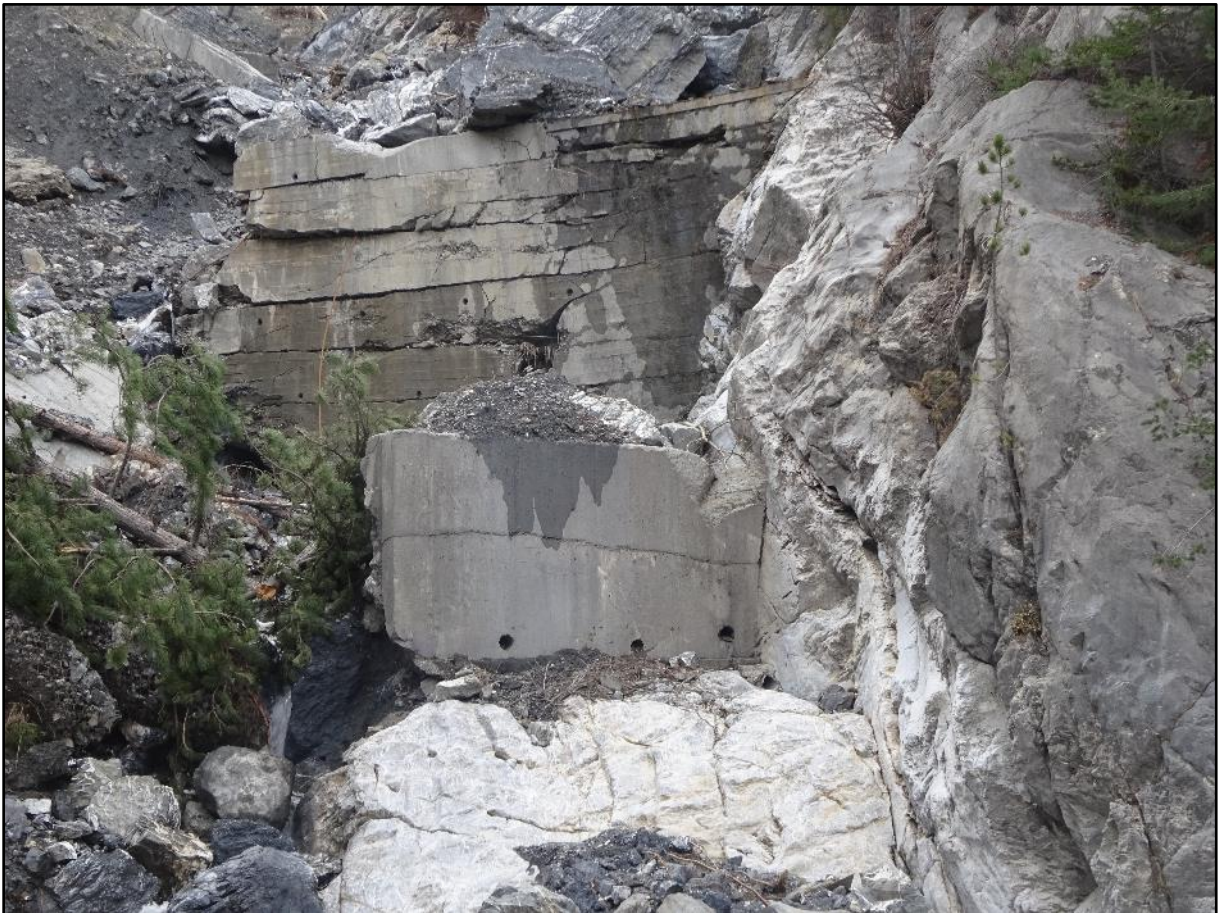
Image 1 : au cœur du sujet

J'aperçois une série de blocs de béton disloqués, c'étaient des seuils mis en place dans les années 1960.

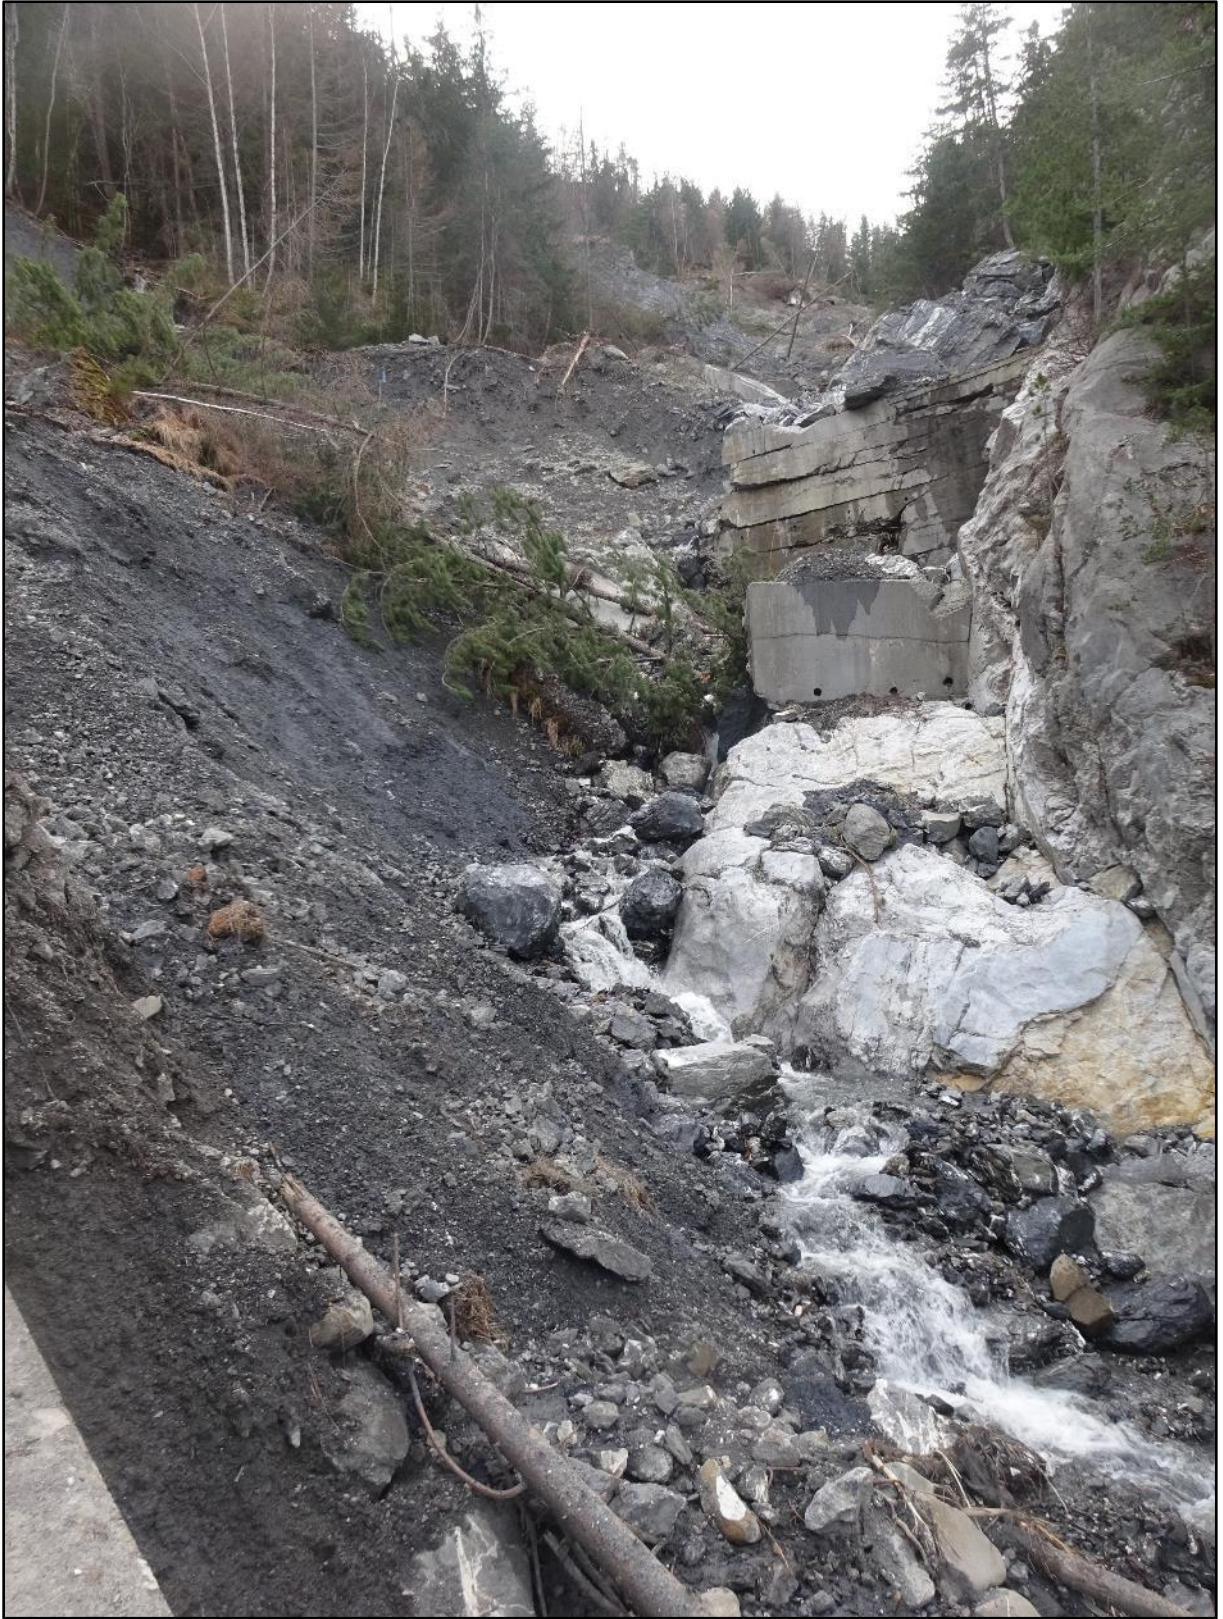
Image 2 : le contexte

Evidemment l'œil est attiré par ces formes géométriques d'origine humaine, mais également par la profondeur de ce quartier bouleversé jusqu'aux derniers arbres barrant l'horizon.

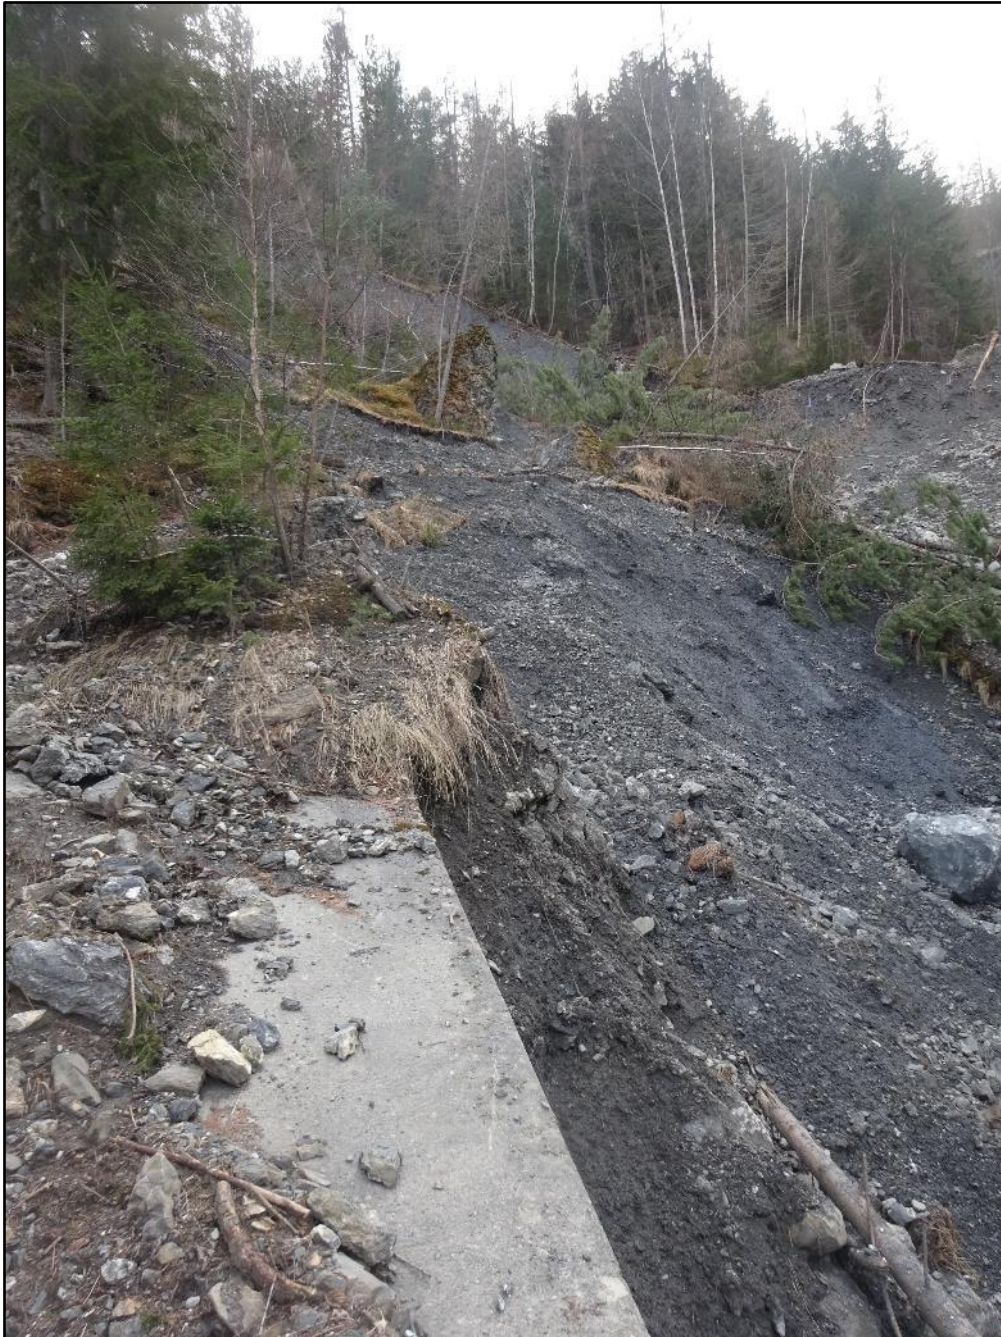
Image 3 : plus à gauche

Plus à gauche, c'est-à-dire en face de la digue, ce n'est pas mieux, puisqu'une large échancrure s'est créée dans des terrains particulièrement sombres en plusieurs points, partiellement cachée par les résineux tombés en tas. Je m'en écarte pour aller voir une ravine indépendante.

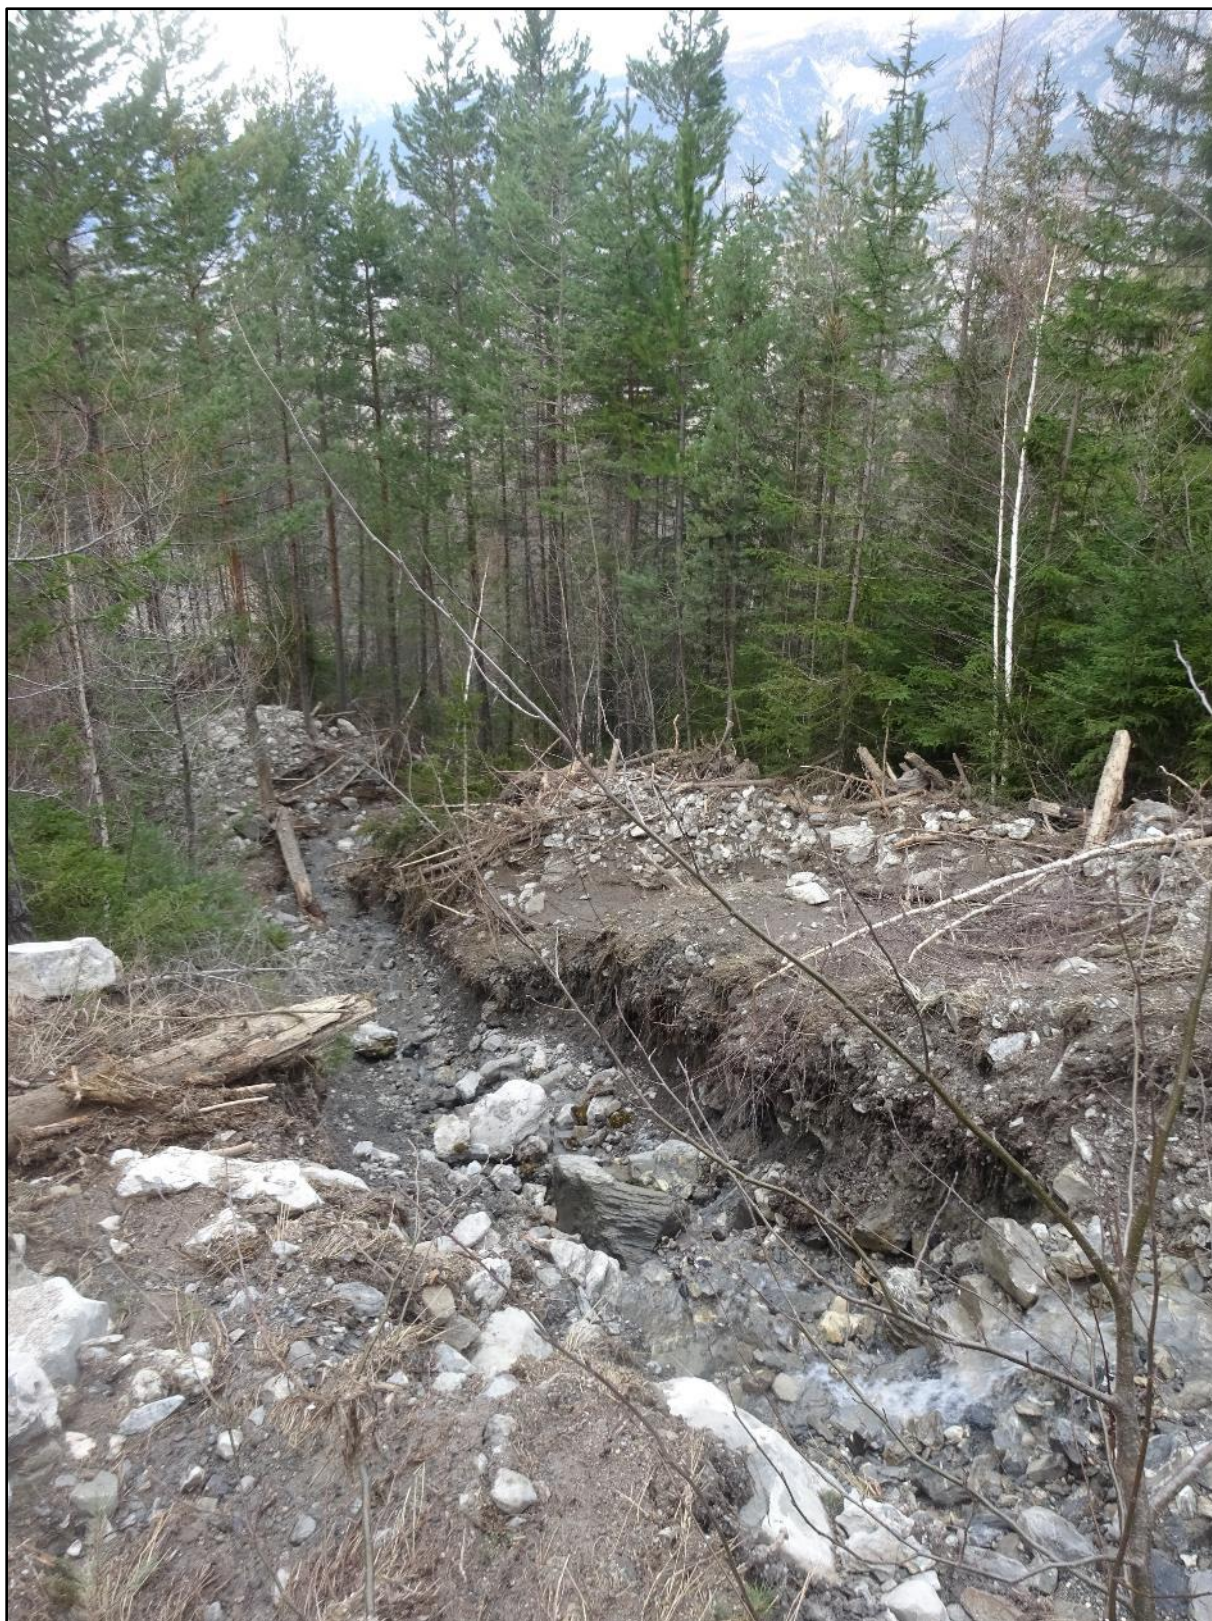
Image 4 : plus à gauche encore

Vue vers l'aval. Plus à gauche encore c'est une vaste ravine.

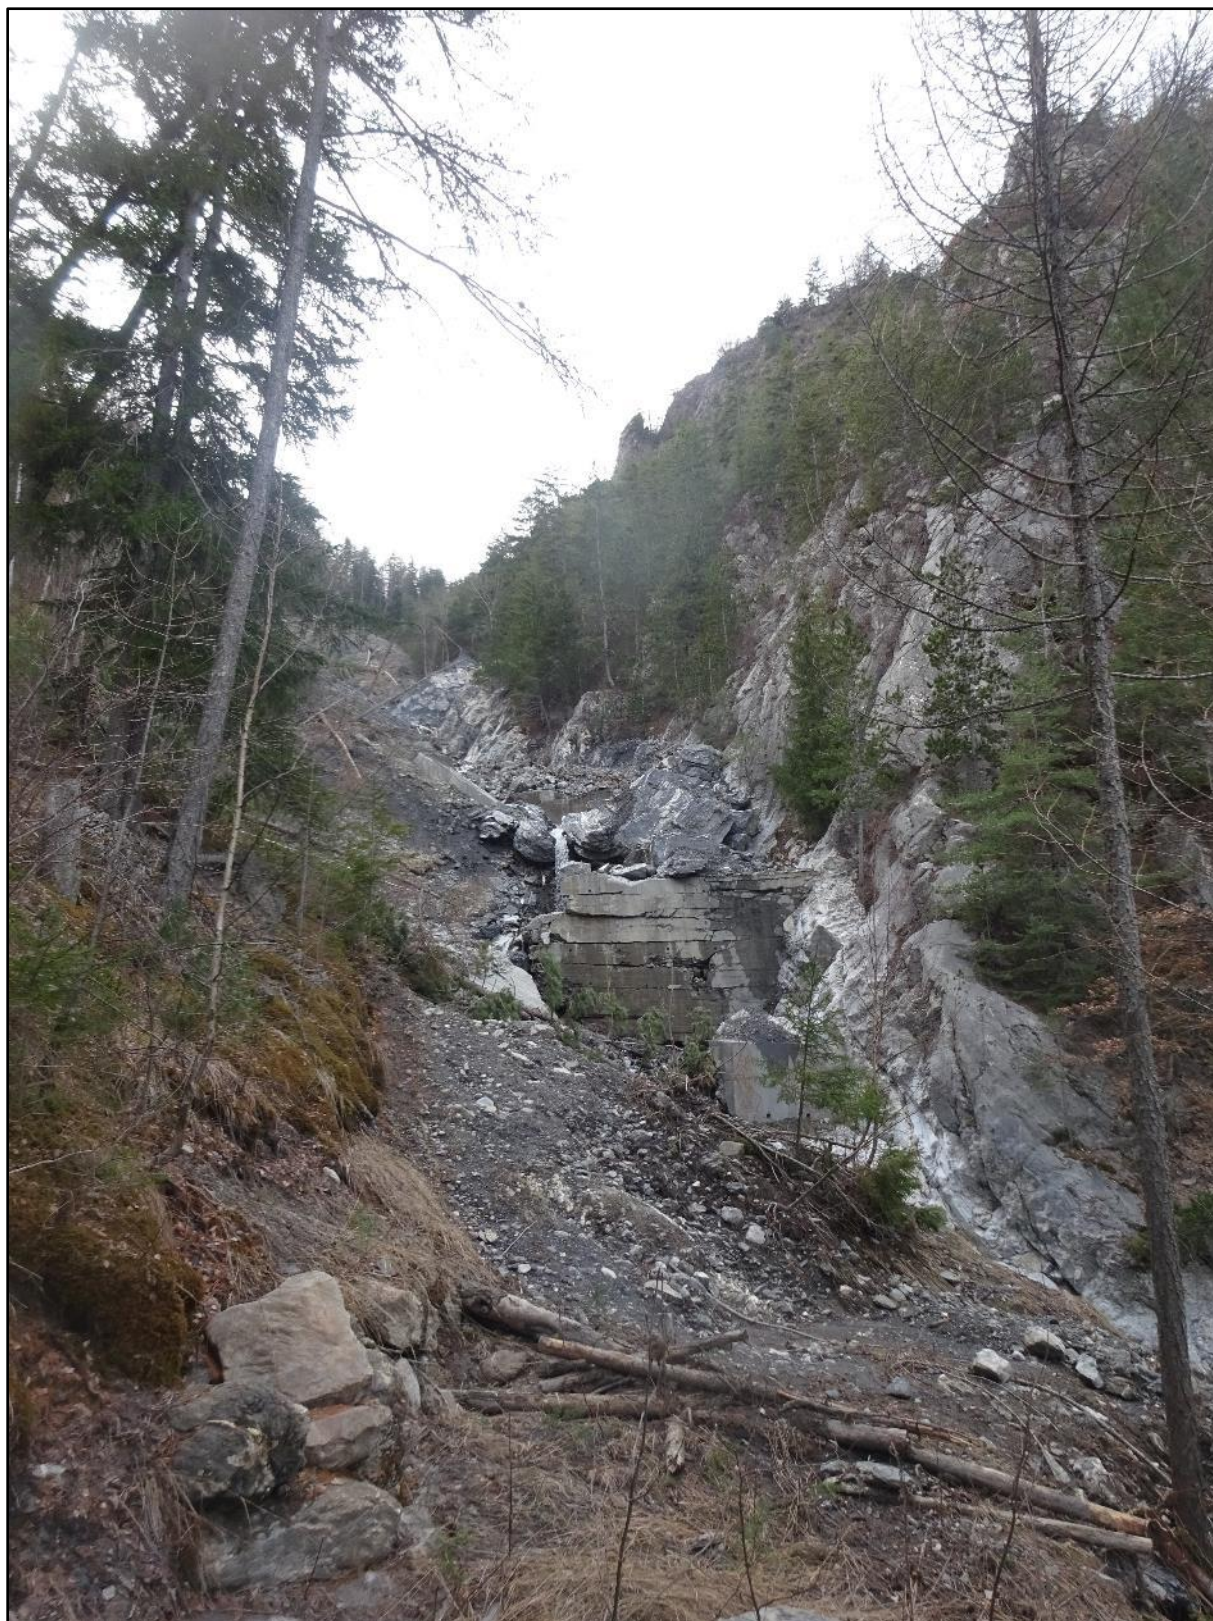
Image 5 : dans l'axe

Retour au sujet principal. Cette vision dans l'axe permet de comprendre cette section du torrent. A gauche, donc en rive droite, ce ne sont que des masses de terre et à droite, le rocher dur, indestructible, omniprésent.

Au milieu le torrent, qui ne peut rien contre la roche et qui en montant en puissance va entraîner de plus en plus de terre sombre.

Cette image centrée sur le torrent ne donne qu'une vision partielle : il n'y a pas toute la rive dont la terre est descendue.

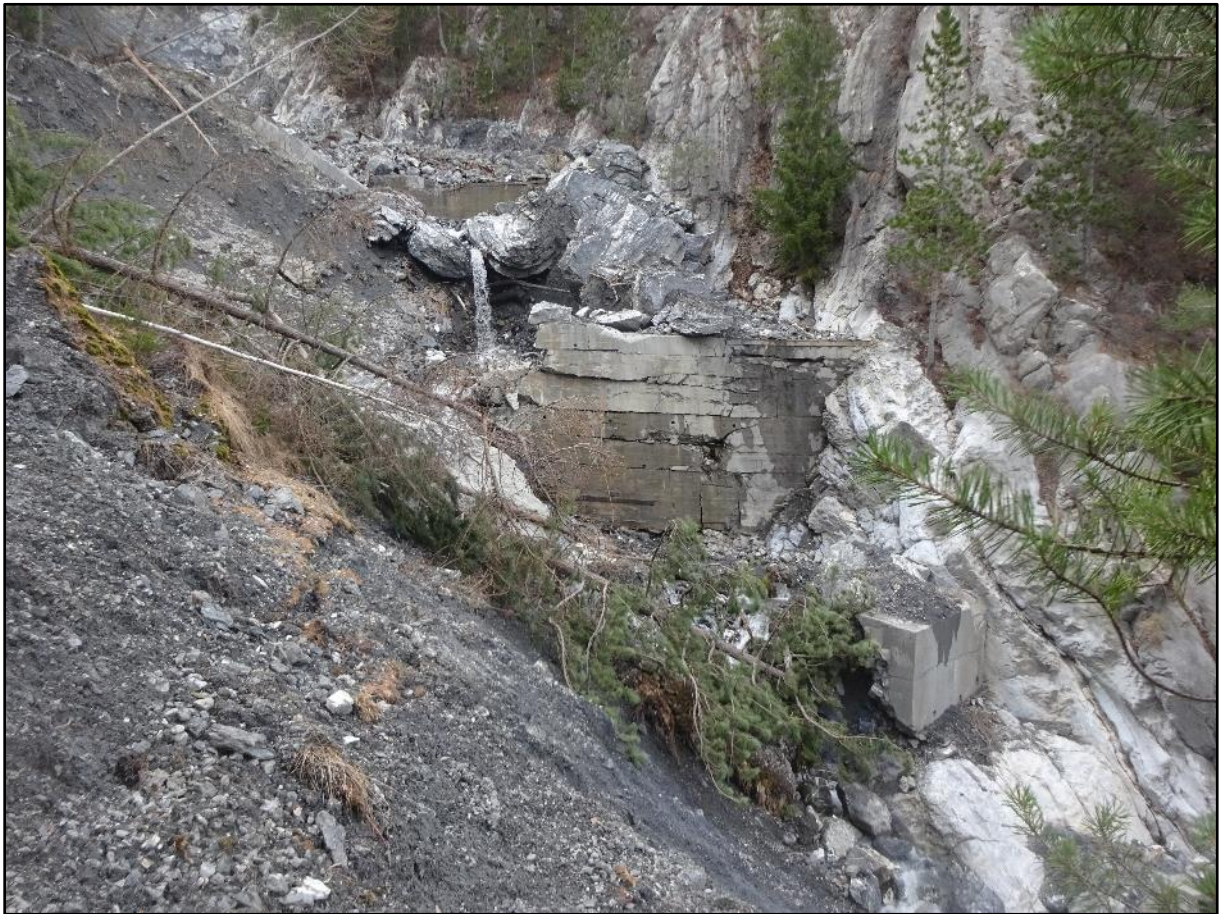
Image 6 : de bas en haut

De bas en haut on trouve d'abord les restes d'un seuil assez bas qui était fixé dans le rocher et qui l'est toujours, puis l'ouvrage principal, et enfin un troisième seuil au-delà d'un gros rocher. L'ouvrage principal a subi des coups de boutoir ce qui a fait que les rangées de béton montées horizontalement les unes sur les autres se sont désolidarisées et se sont parfois craquelées.

Il y a un gabion renversé sous le pin à terre ainsi qu'une grosse plaque claire de béton (le reste du grand ouvrage peut-être) derrière cet arbre.

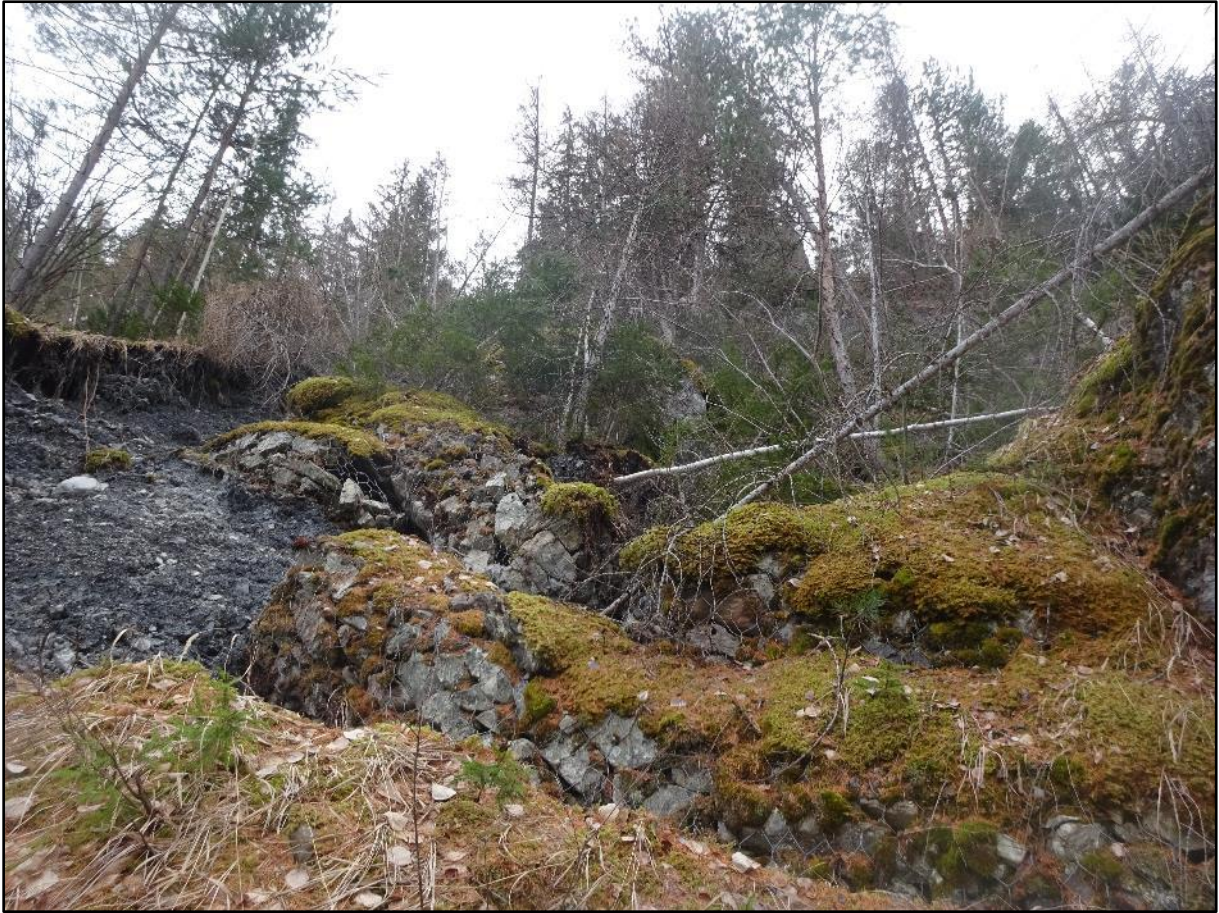
Image 7 : séries de gabions renversés

A gauche, des gabions sont descendus n'importe comment le long des terres noires.

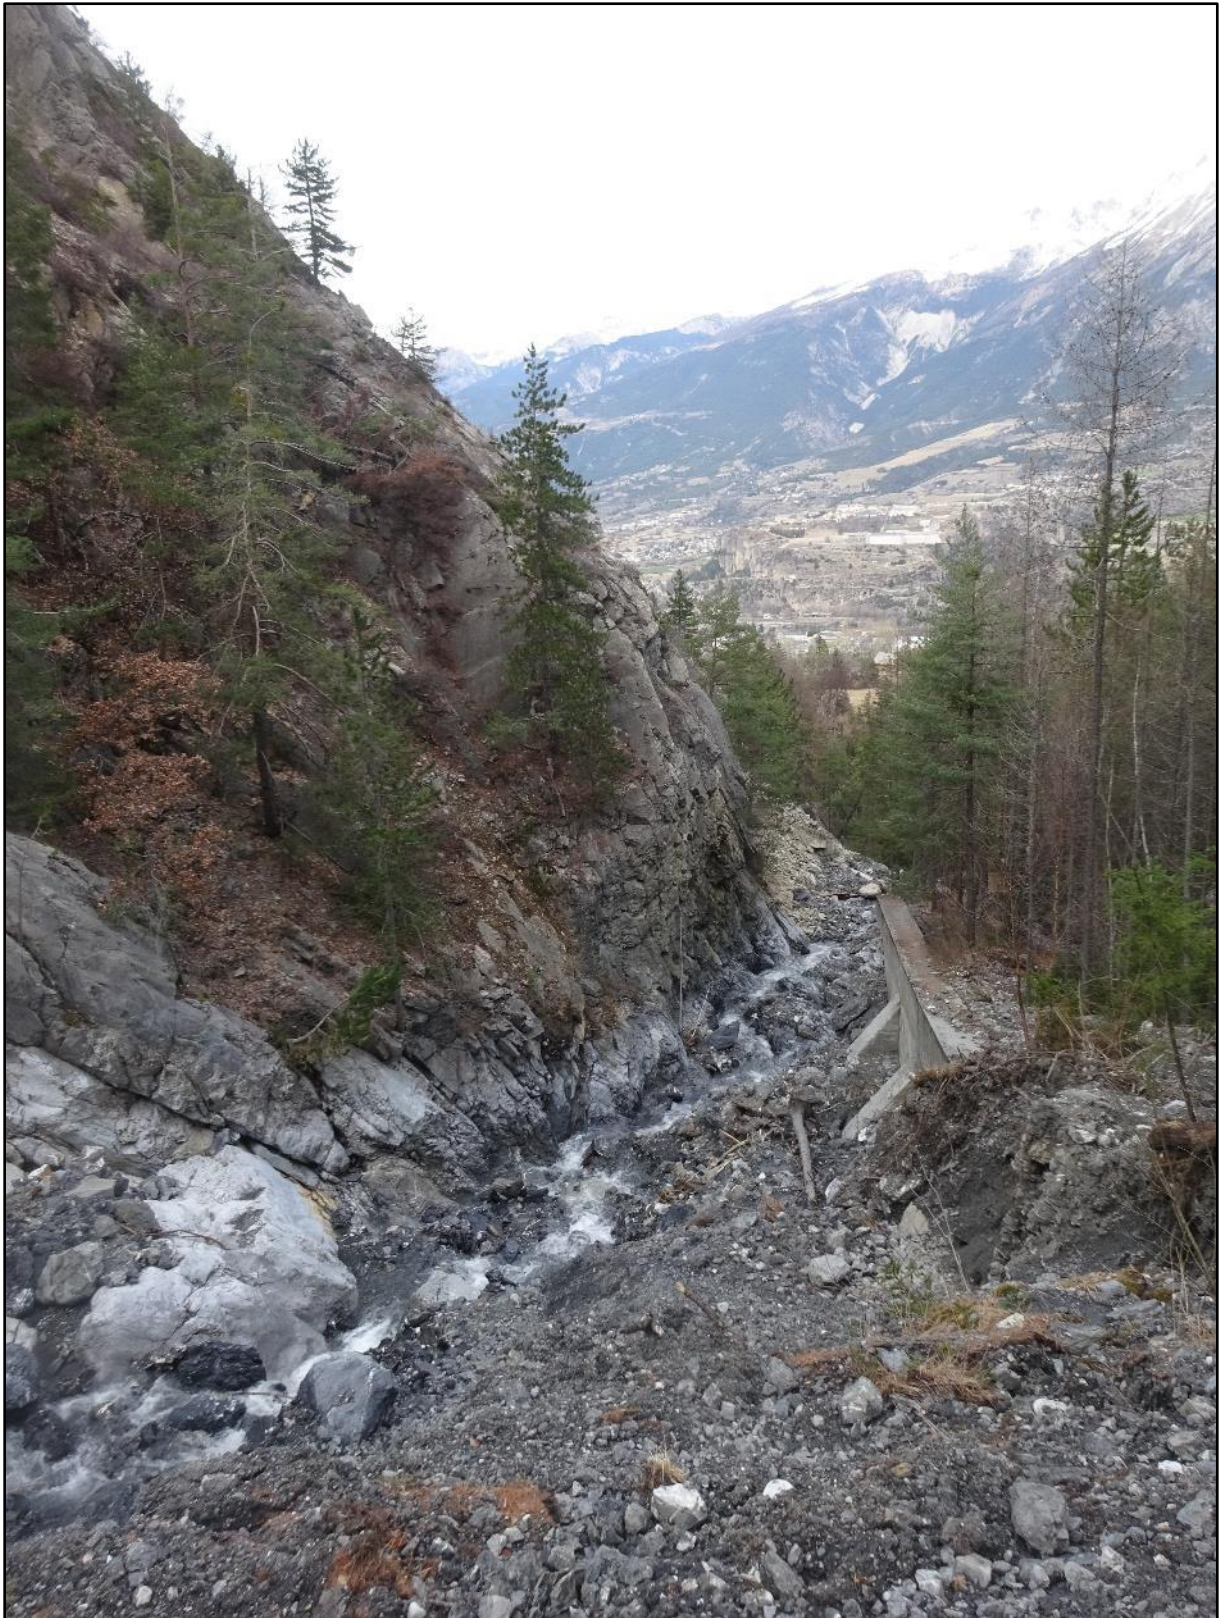
Image 8 : en me retournant

Vue vers l'aval et particulièrement sur la digue. Quelle était son utilité ? Certainement d'éviter que les crues aillent affouiller et transporter plus en aval les

terres noires au-dessus de la cabane. Question : est-ce que la crue est passée par-dessus la digue ? Peut-être sur la partie amont, mais l'eau venait-elle du torrent ou ruisselait-elle dans la pente latérale ? En tous cas elle a bien résisté et est toujours là.

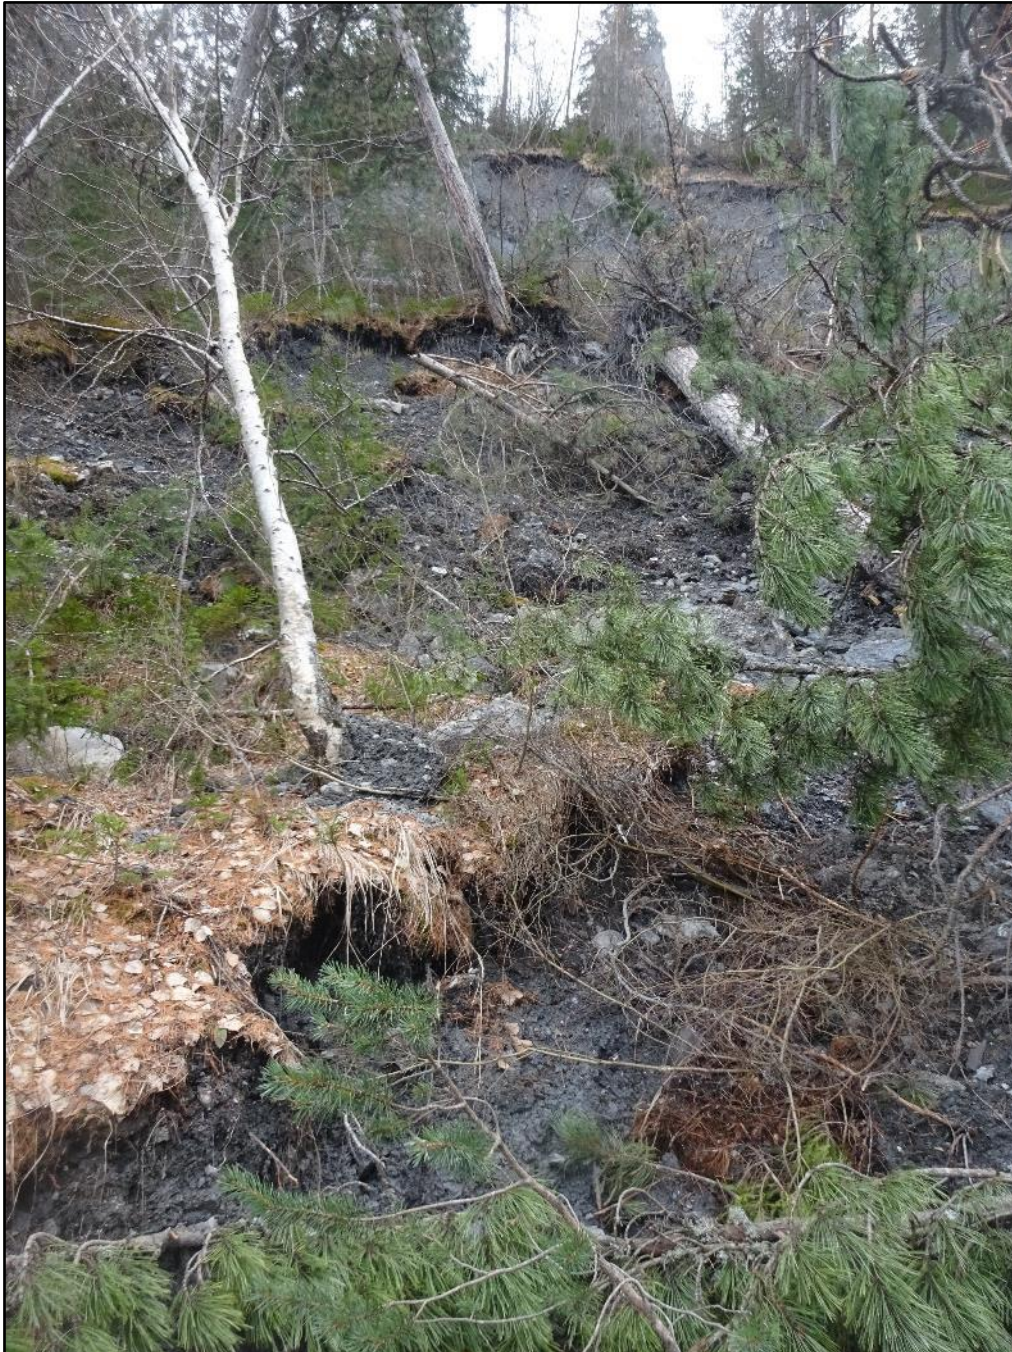
Image 9 : le terrain qui se carapate

Pas de rocher, de solidité ni de stabilité de ce côté-là en rive droite, d'où une descente progressive du sol par étages malgré la présence de pins noirs.

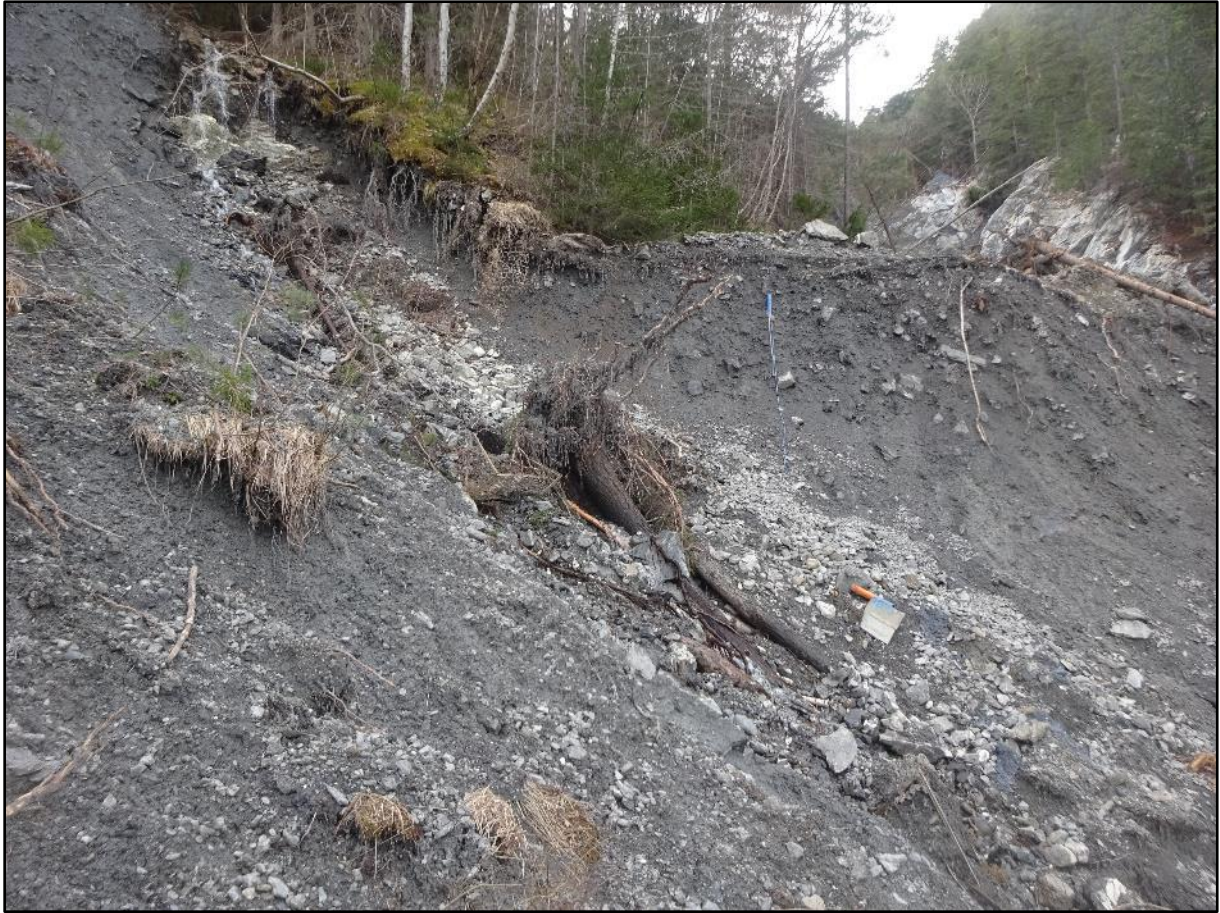
Image 11 : un grand creux

Un grand creux qui a pu être aussi creusé par une arrivée d'eau d'en haut puisqu'il en coule toujours.

En bordure, reste d'un gabion éventré, et au centre de treillis métalliques.

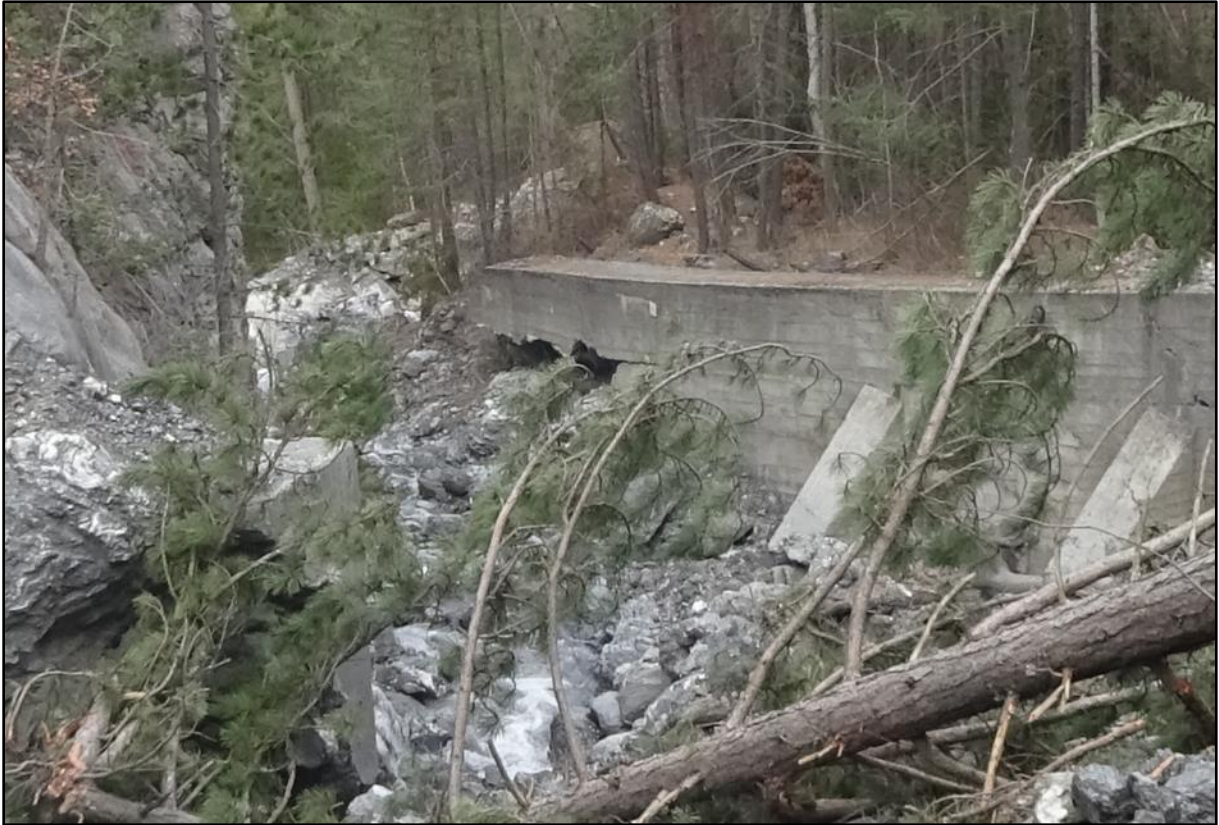
Image 12 : en me retournant, puis zoom

En me retournant vers la digue, puis en zoomant sur la photographie, on voit qu'elle n'est finalement pas en si bon état que cela, puis la partie aval inférieure a été arrachée sur plus de la moitié de sa hauteur.

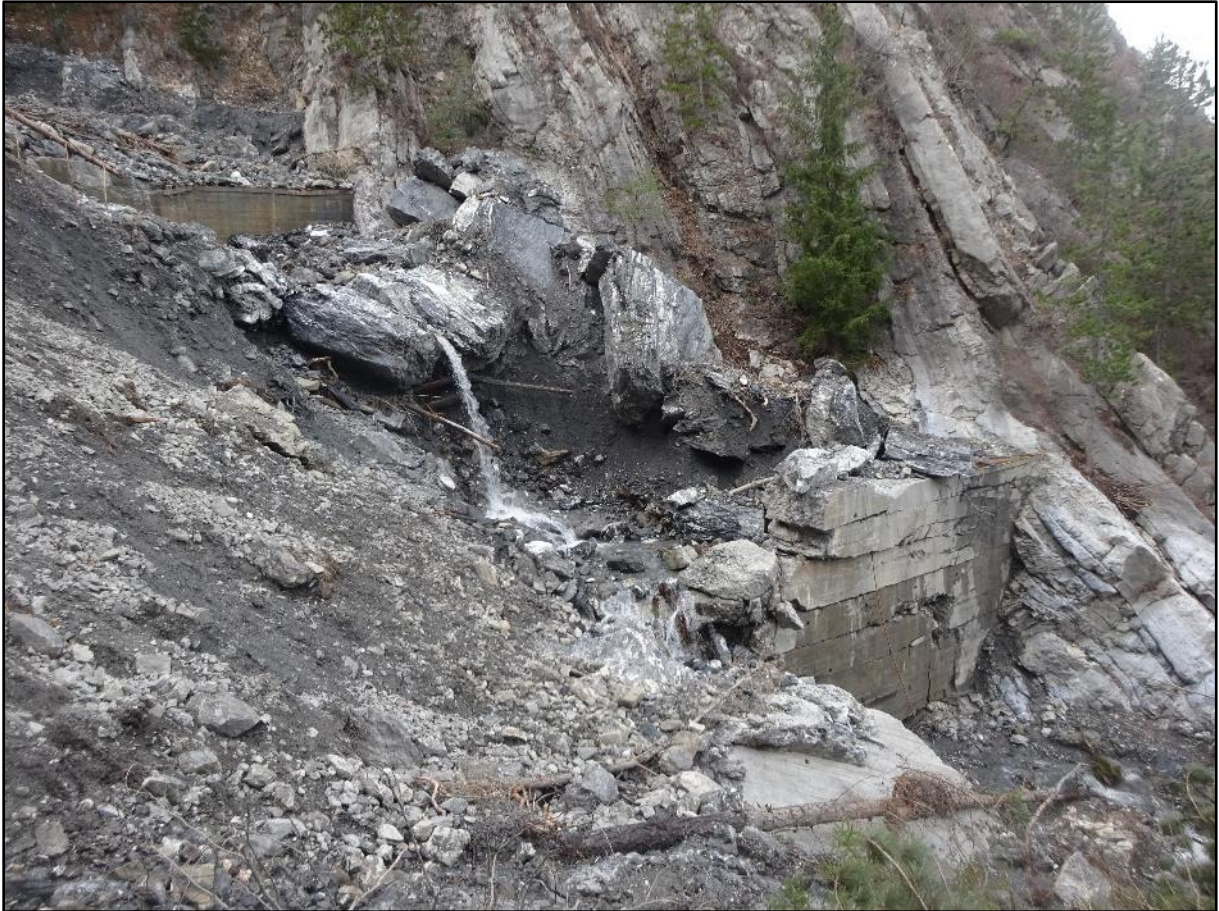
Image 13 : entre les deux seuils

D'abord la limite sombre sur le rocher pour voir jusqu'à quel niveau il a été sali par l'eau boueuse. Ensuite la taille des blocs transportés en comparaison des seuils en béton.

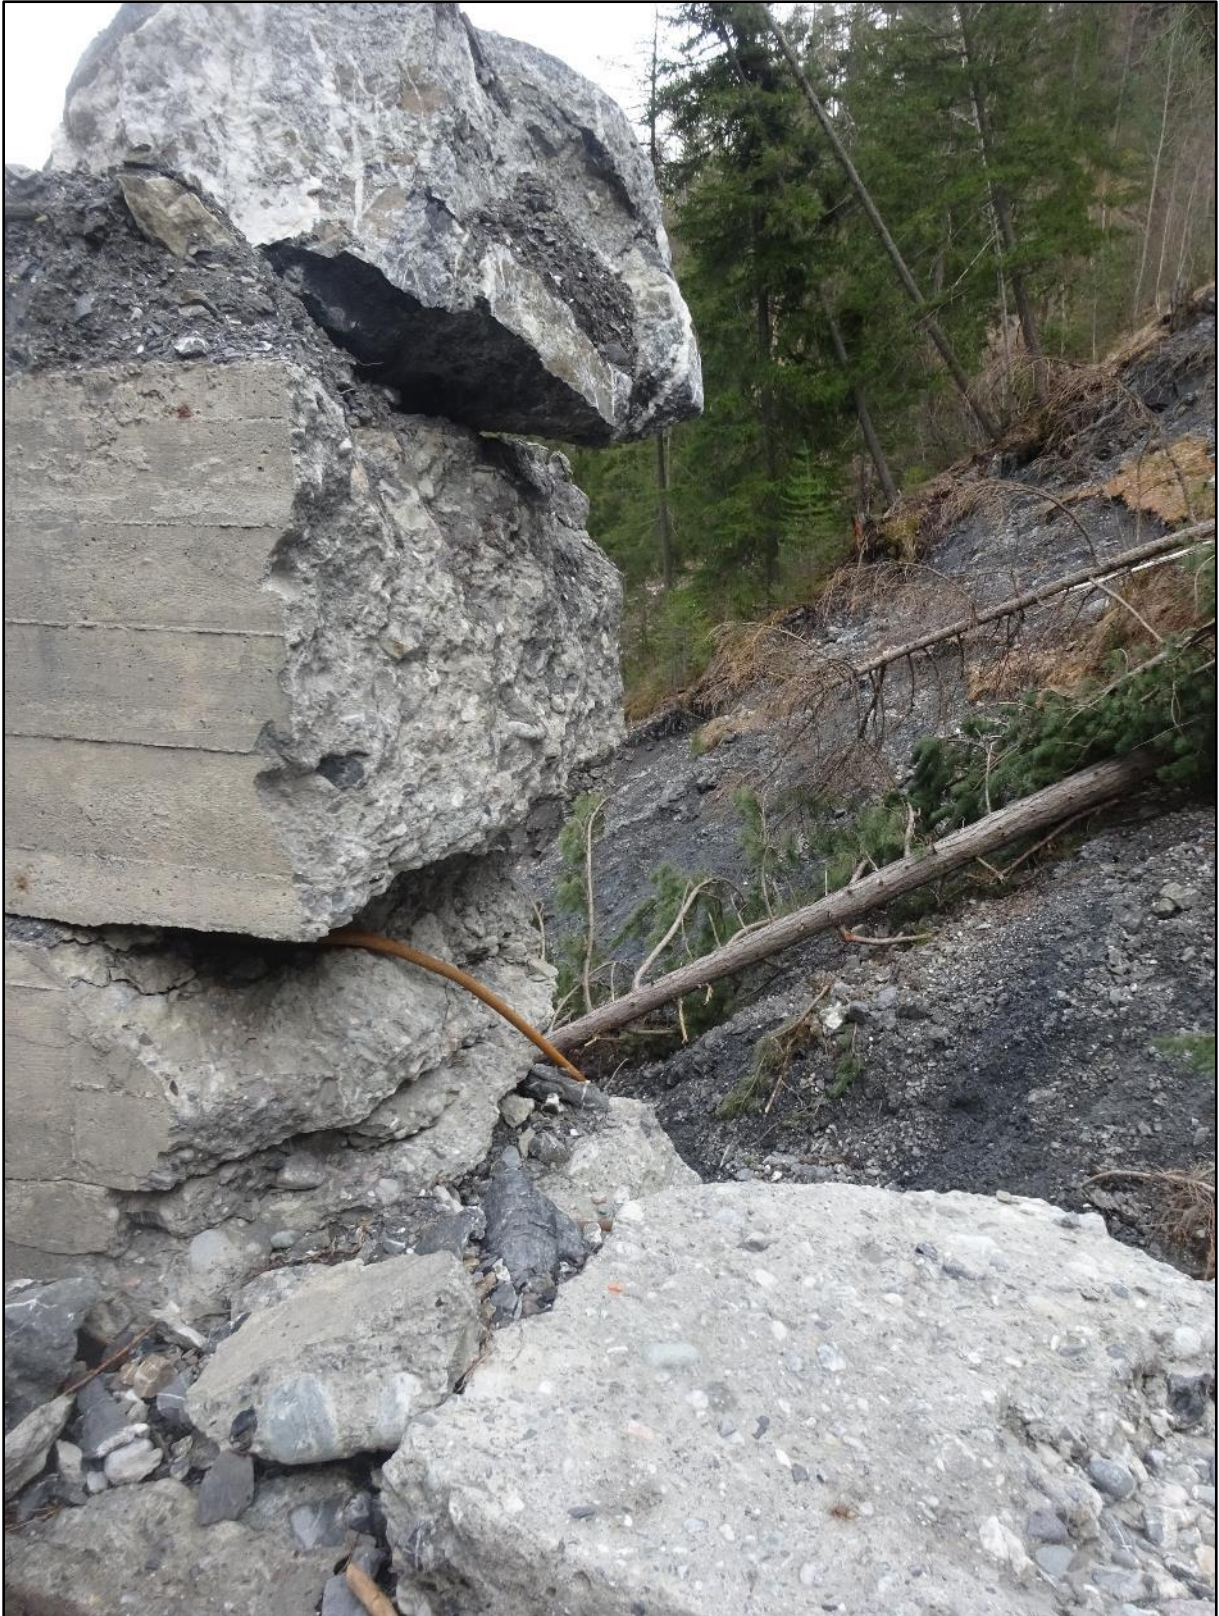
Image 14 : un bloc sur le haut du seuil principal

Un bloc de rocher resté tanqué sur la cime de la partie bétonnée qui a tenue. A noter qu'il s'agissait de béton armé (fer à béton couleur rouille).

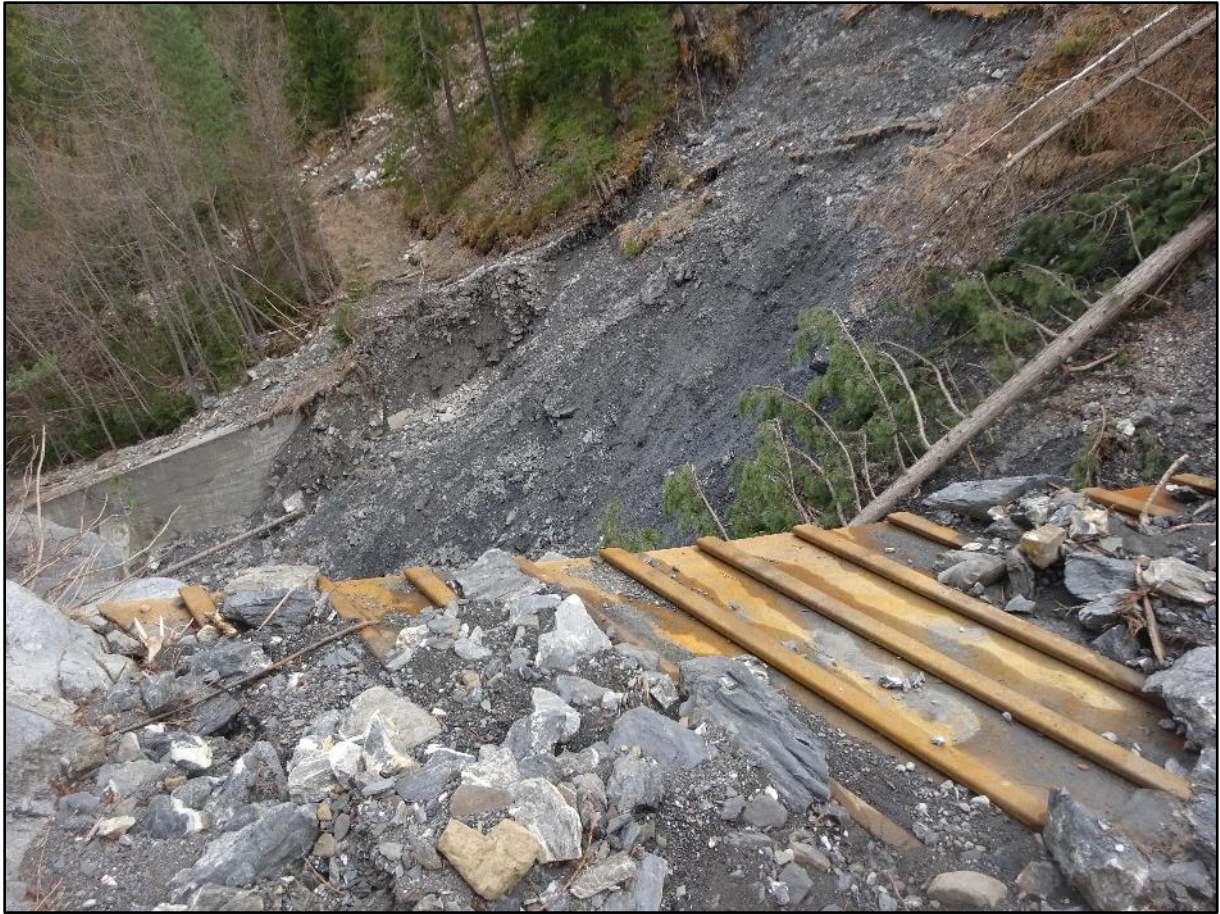
Image 15 : depuis le seuil principal

En bordure de la rive gauche, le haut du seuil supérieur était protégé par un revêtement métallique : c'est là que devait passer le gros du courant.

Au second plan, après une partie du creux on voit bien un tronçon du chemin d'exploitation réalisé pour desservir le chantier d'édification des seuils. Un tronçon, car il ne reste plus que la partie centrale, l'arrière ayant été emporté par une coulée de style lave torrentielle.

Enfin, on comprend mieux pourquoi eau, terre et pierres sont passées juste derrière la digue latérale.
