73. Massacre dans le haut torrent de Palps (2)

Olivier Peyre, février 2024

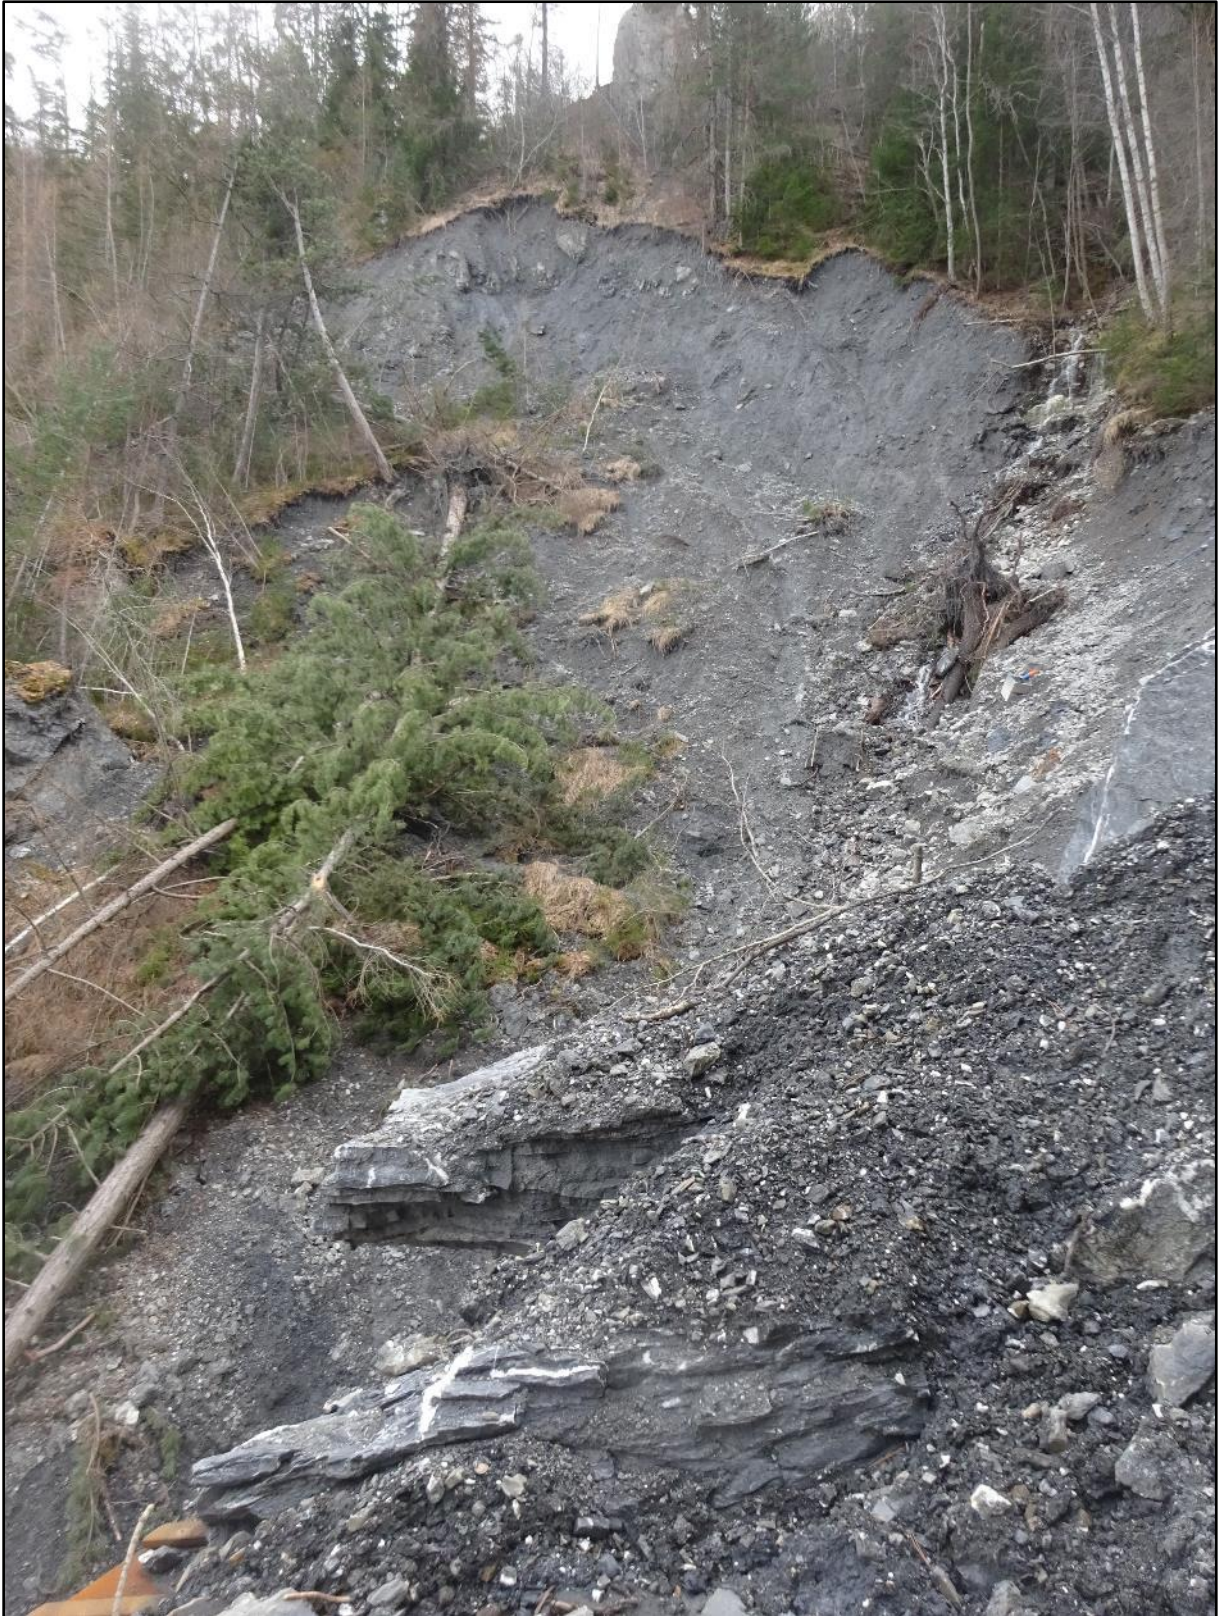
Image 16 : vision globale du grand creux

Sur des mètres et des mètres de profondeur, il n'y a que cette terre noire avec quelques pierres et blocs.

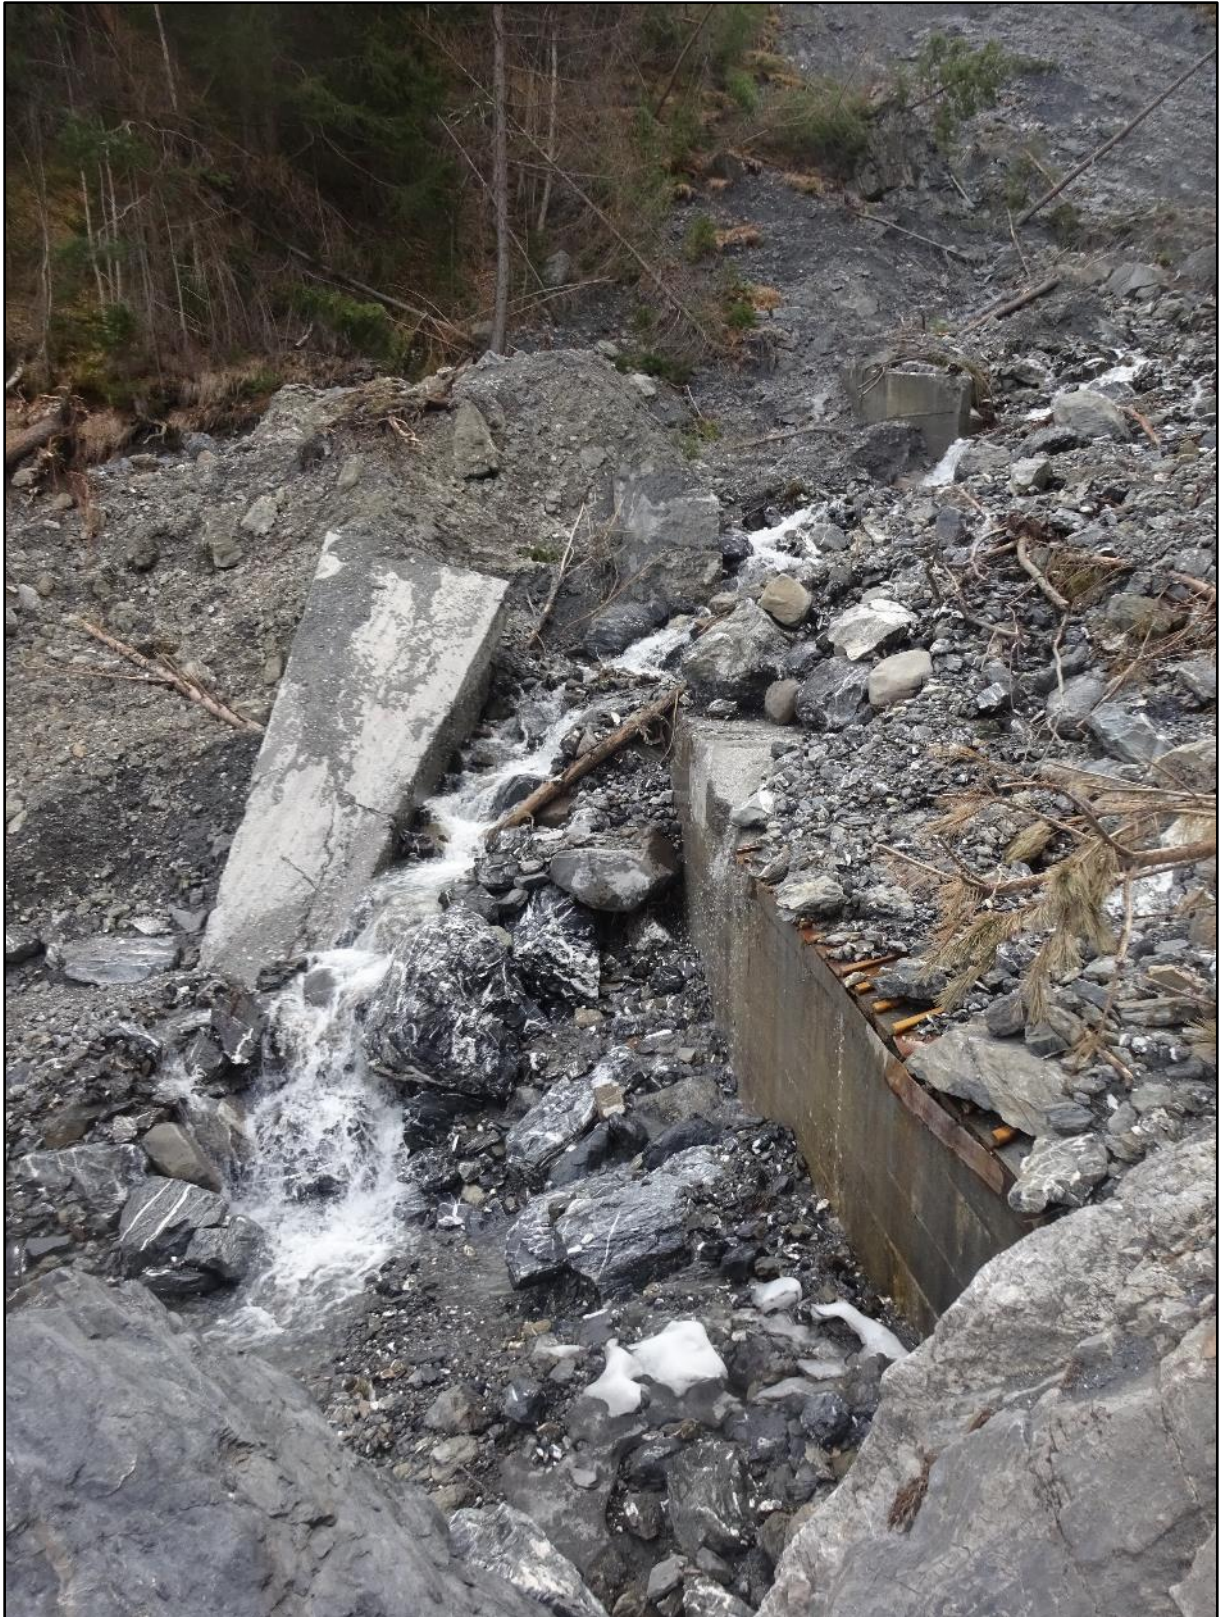
Image 18 : le seuil supérieur

Ici aussi il y avait une protection métallique du seuil, qui a tenue, mais apparemment le gros de la puissance est passé davantage en rive droite, faisant exploser le bord droit du seuil, le nez fiché dans la terre.

Il existe un autre ouvrage sur la rive droite, un peu en amont, probablement pour diriger le courant vers le centre du lit torrentiel.

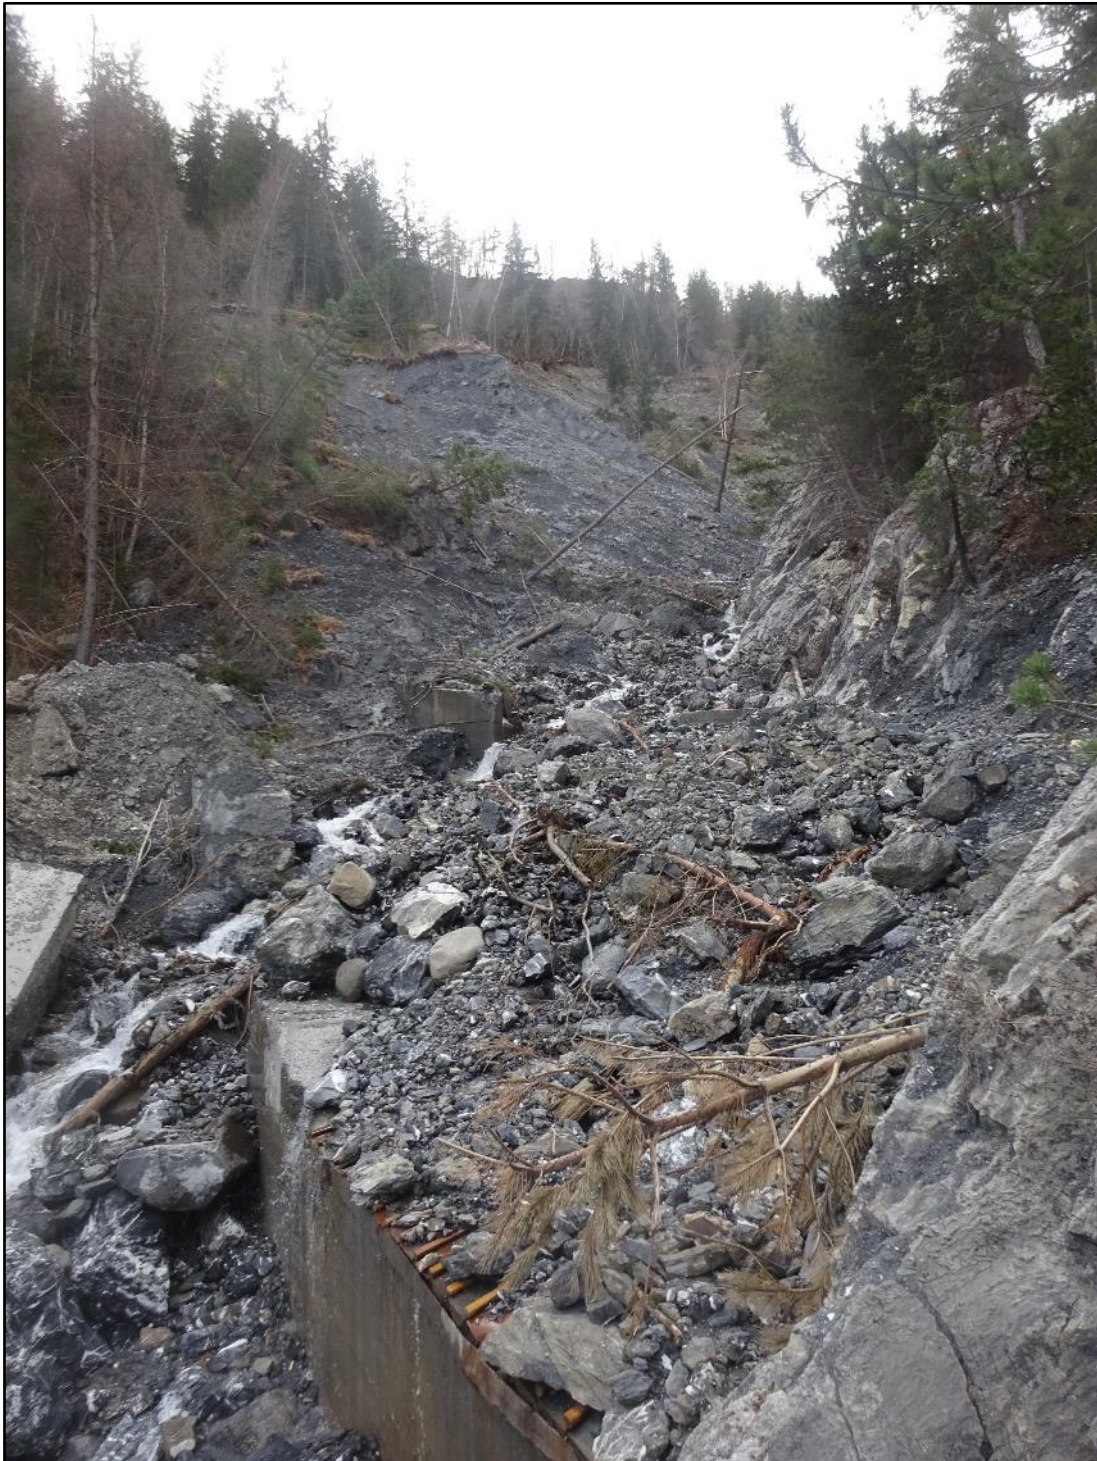
Image 19 : en amont du seuil supérieur

Si l'on observe bien, l'ouvrage en béton au-dessus du seuil supérieur a son pendant sur la rive gauche, quoique légèrement enterré dans les dépôts. L'autre intérêt de l'image c'est de voir un second grand creux en rive droite, bicolore cette fois-ci.

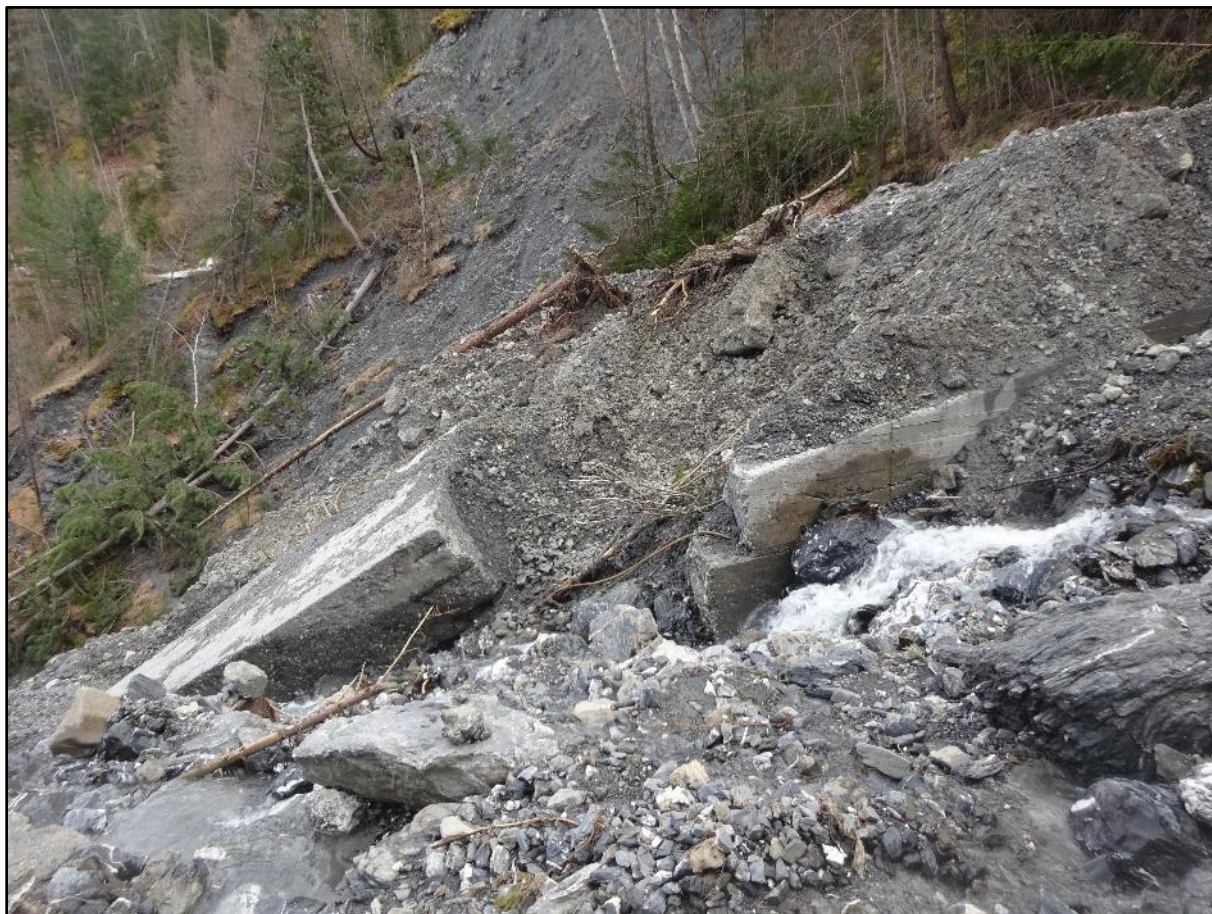
Image 20 : en me retournant

Le seuil supérieur ou ce qu'il en reste en rive droite, et dans l'angle en haut à gauche, le dernier témoignage de la présence de la piste d'accès principale aux ouvrages contre les crues.

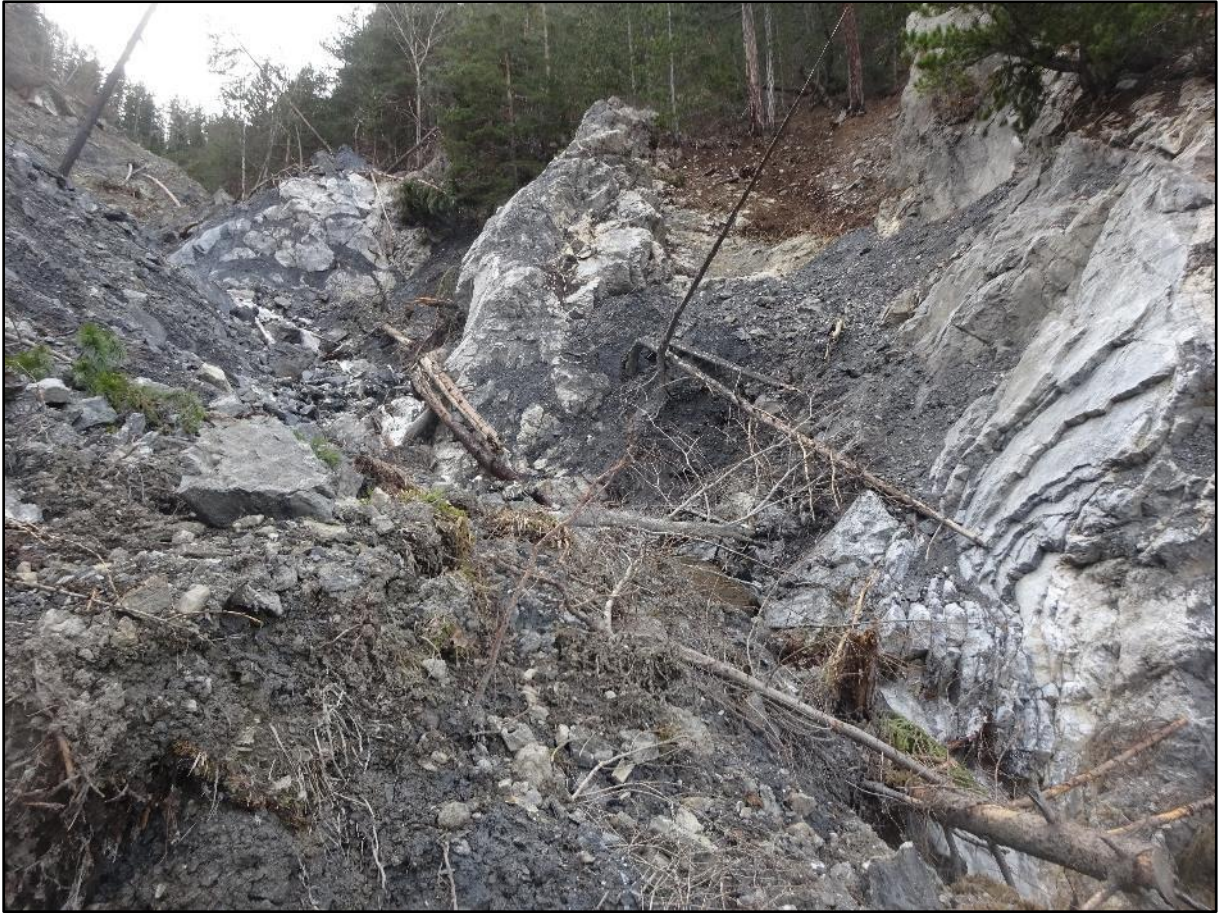
Image 22 : les rognons rocheux

Amas de terre à gauche, rochers à droite formant deux rognons. L'eau est passée par-dessus chacun.

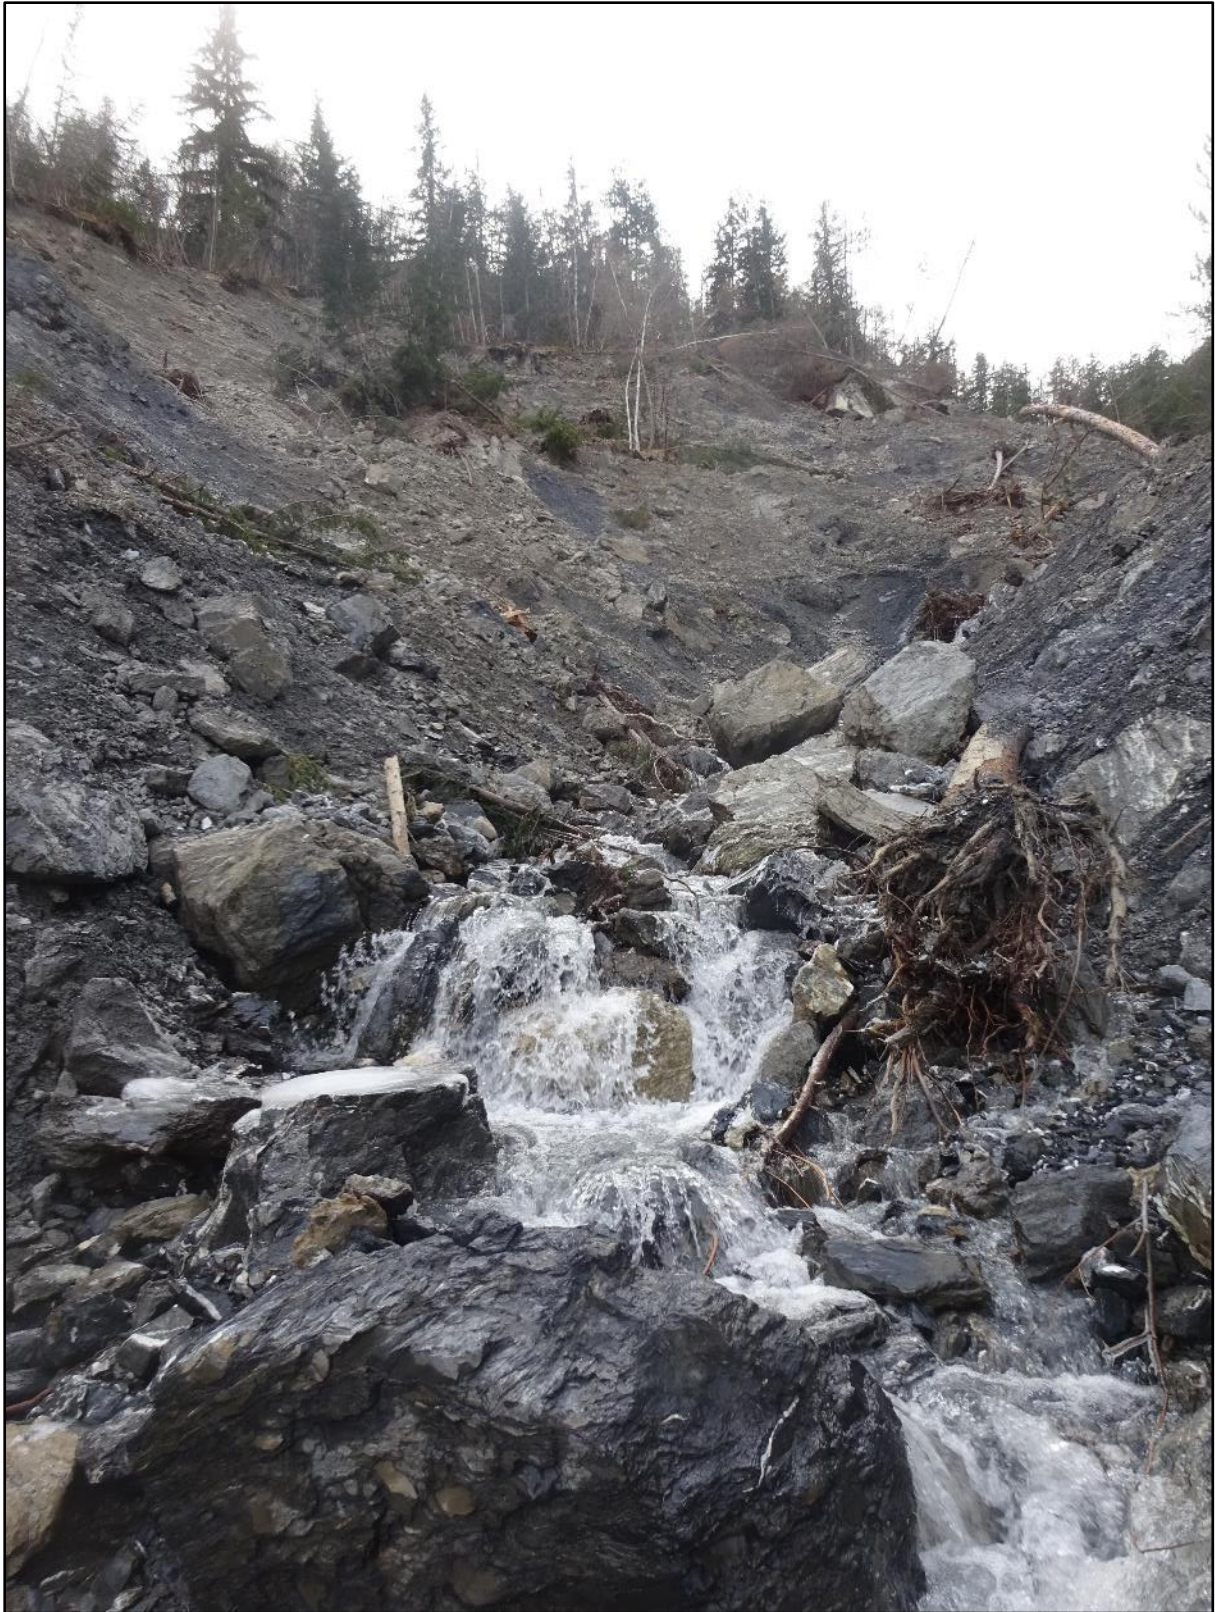
Image 24 : poursuite de la visite

La combe s'évase à nouveau, le versant droit est entièrement ravagé, continuons !
