# 106. L'impact des inondations autour des Demoiselles du Merdanel (1)

Olivier Peyre, mars 2024

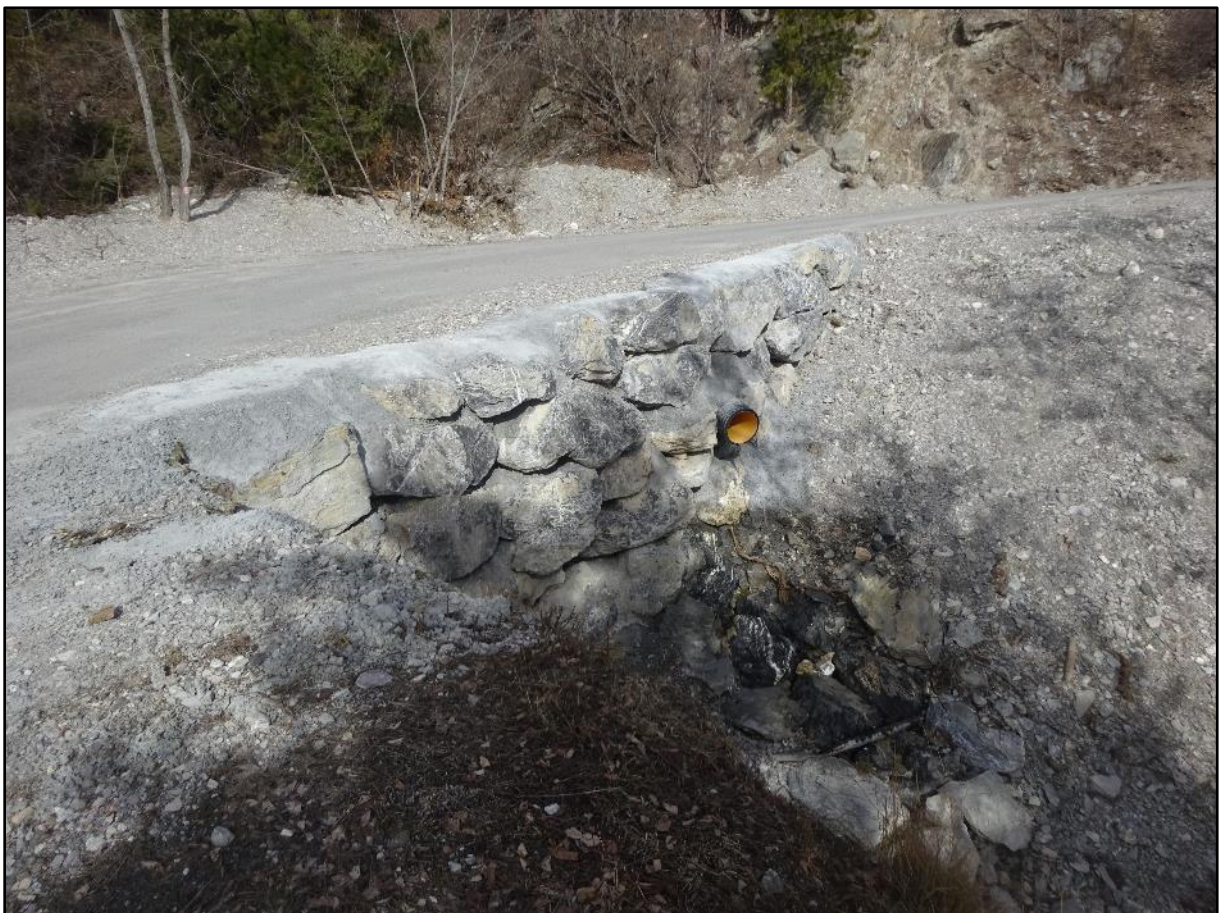
Image 1 : sur la route de Gros

Il y a un bon mois, à la mi-février, j'étais allé prendre le soleil avec Véro sur la route départementale conduisant à Gros. Ici, c'est les réparations après le passage

de la crue du torrent descendant sur le hameau de Haute Boyère, appelé torrent du Bachas.

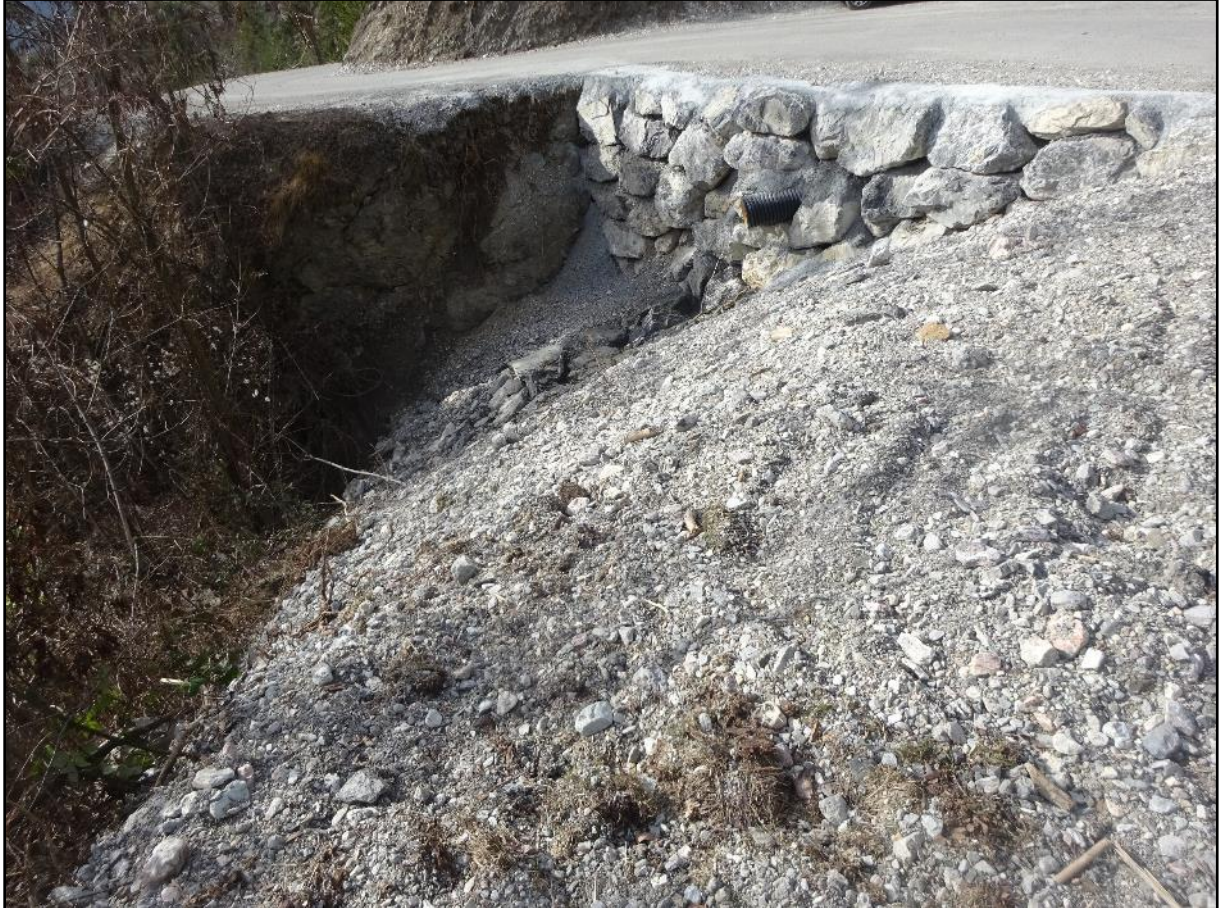
Image 2 : sur la route de Gros

Au même endroit : enlèvement du gravier sur la chaussée, réalisation d'un enrochement avec des blocs sous la sortie de la canalisation, puis retour à la normale.

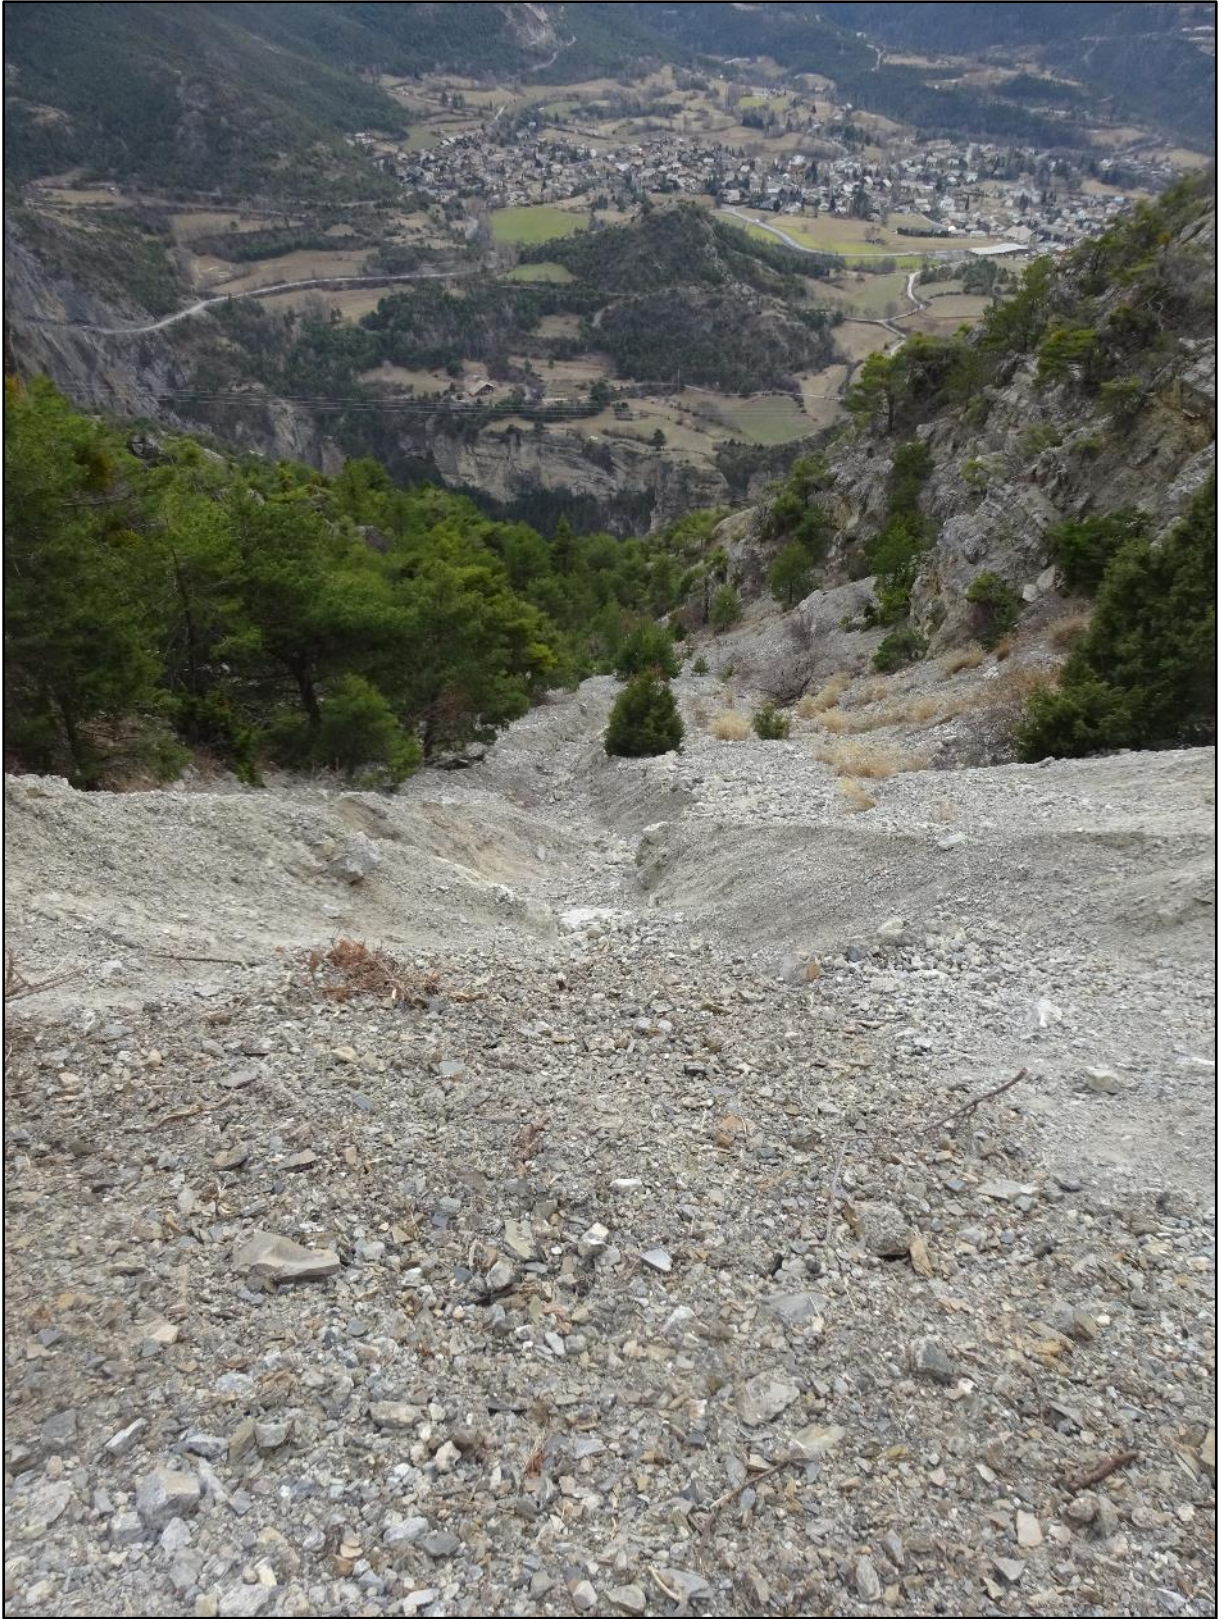
Image 3 : sur la route de Gros

Le 1<sup>er</sup> décembre 2023, dans le creux de chaque combe l'eau a dévalé et posé du gravier sur la route, souvent peu parfois plus. Ici c'est la descente d'eau sous la route ayant causé ou amplifié la ravine la plus spectaculaire.

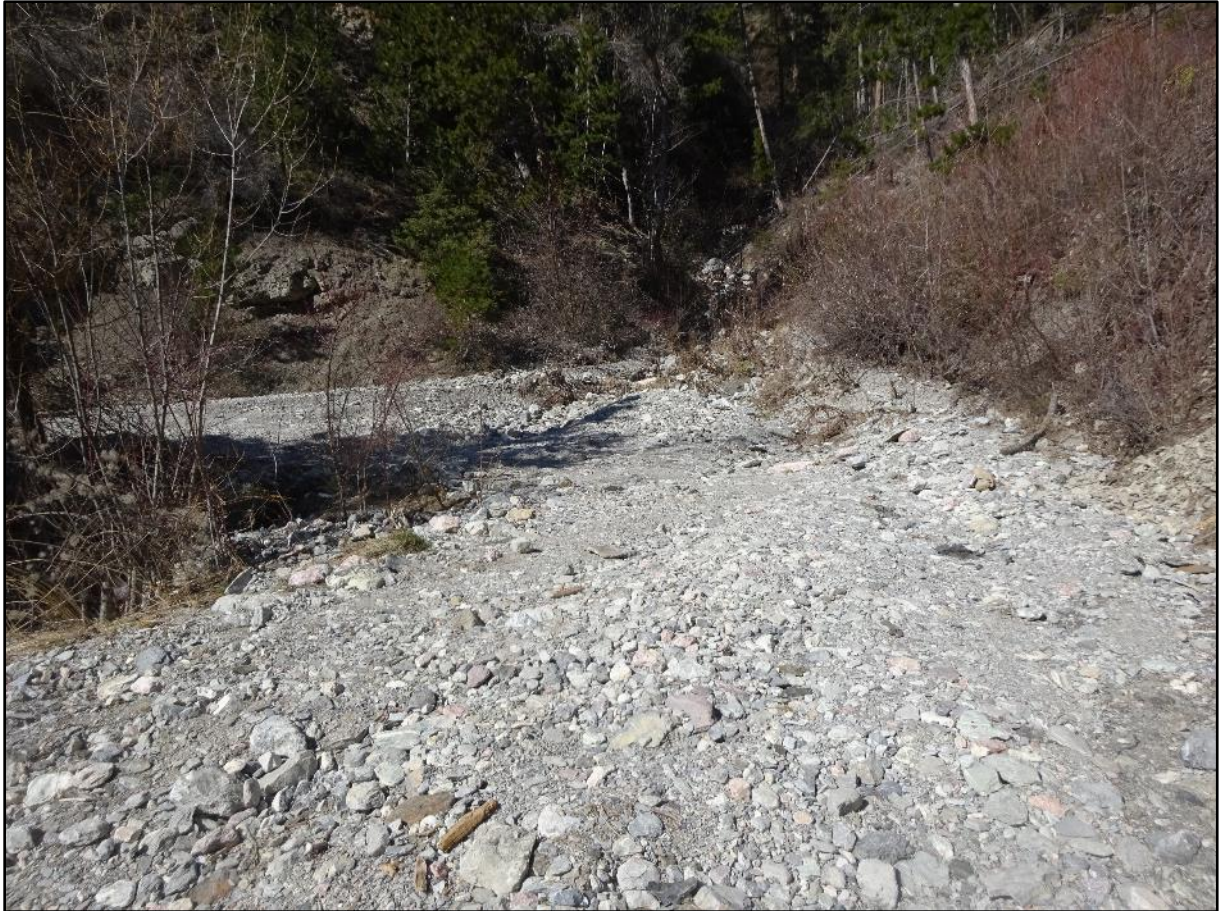
Image 5 : le passage du torrent du Bachas

Un mois plus tard donc à la mi-mars je profite d'une après-midi de libre et me gare à l'entrée de la piste forestière de Bois Durat. Piste assez ravinée et assez impraticable aux automobiles dès son départ, ici au passage du torrent du Bachas qui y a bien déchargé le gravier transporté.

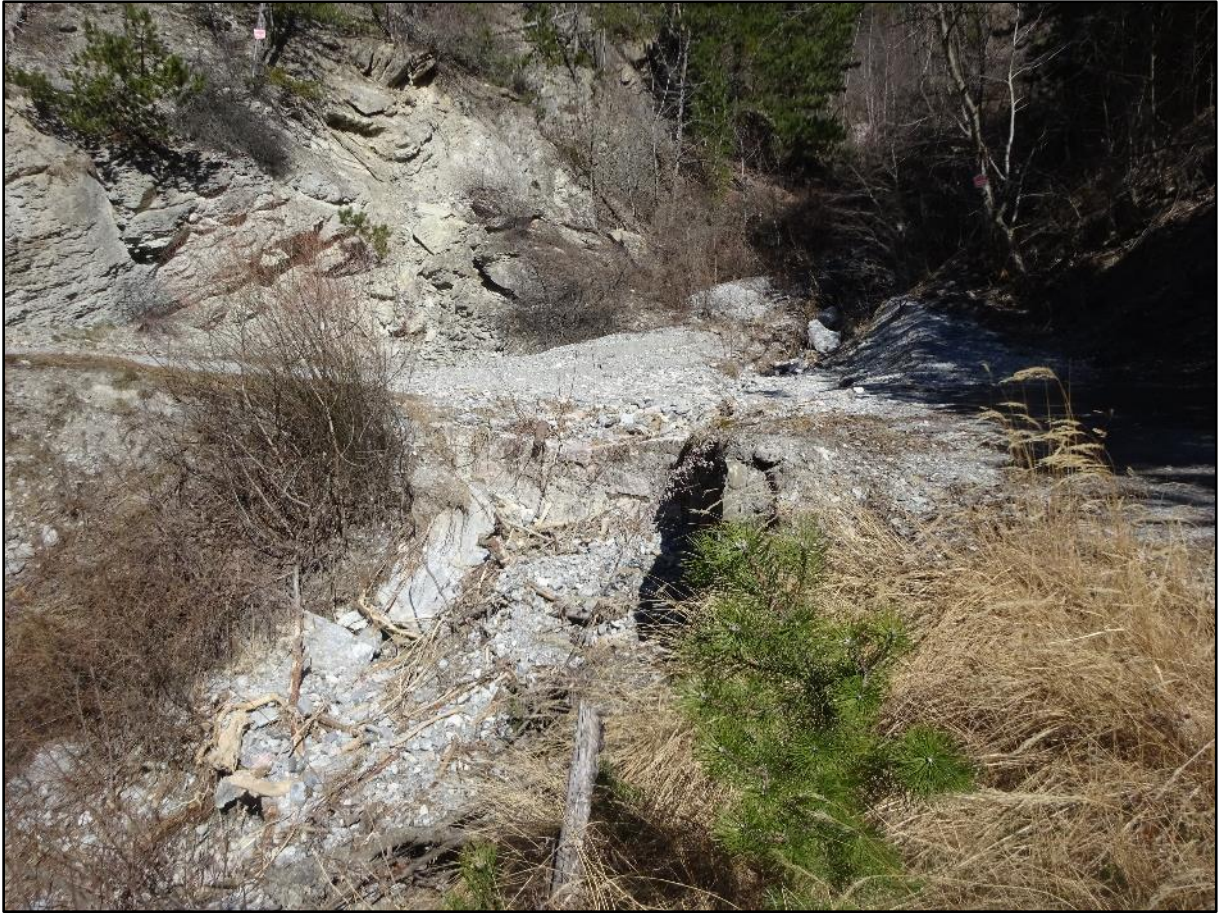
Image 6 : le passage du torrent de Sainte-Catherine

Ici aussi du gravier qui sort du bois et qui s'étale sur la piste en forme de petit cône de déjection, poursuivant son chemin en ravinant en aval.

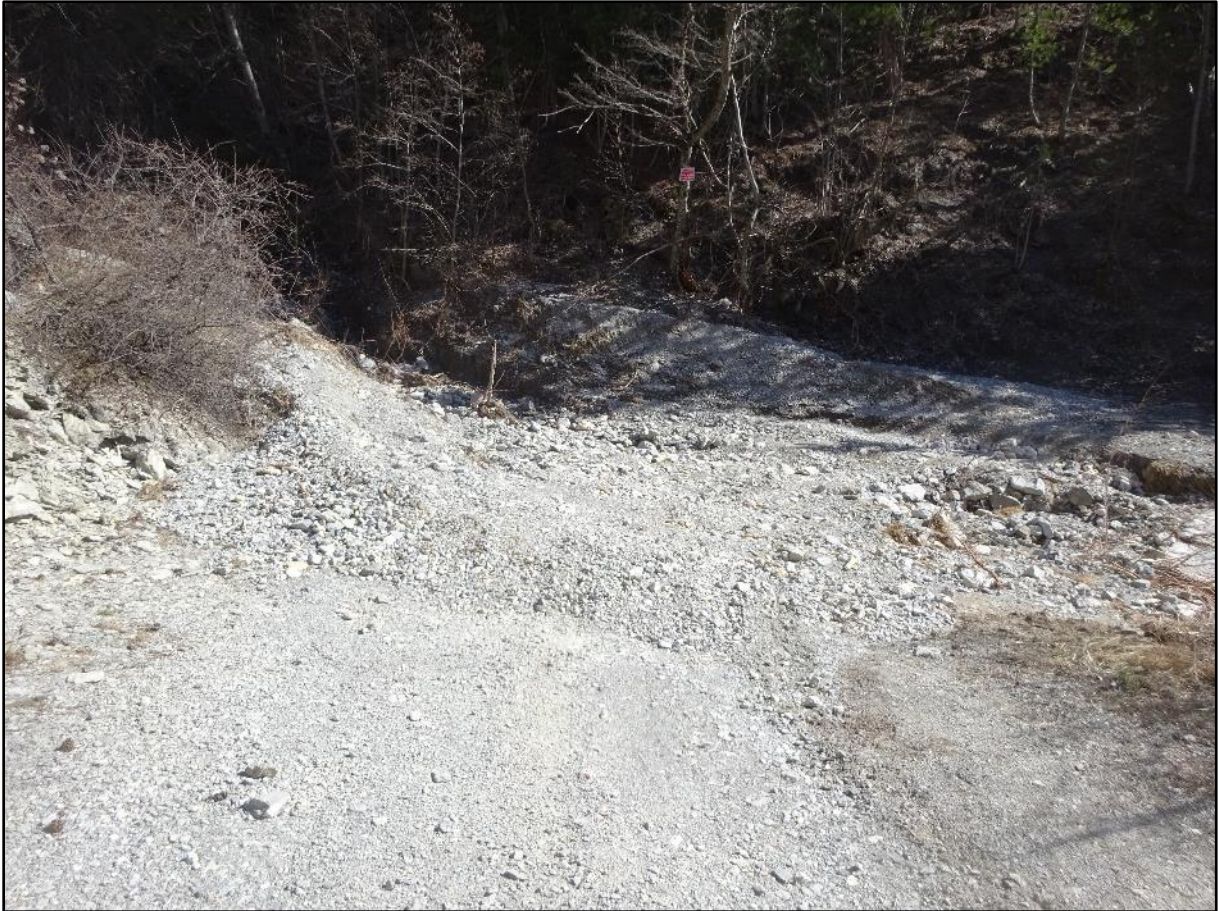
Image 7 : le passage du torrent de Sainte-Catherine

Une autre vue, où seuls les 4x4 et quads passent. Dépôt au plus fort de la crue, puis retrait et creusement dans les alluvions.

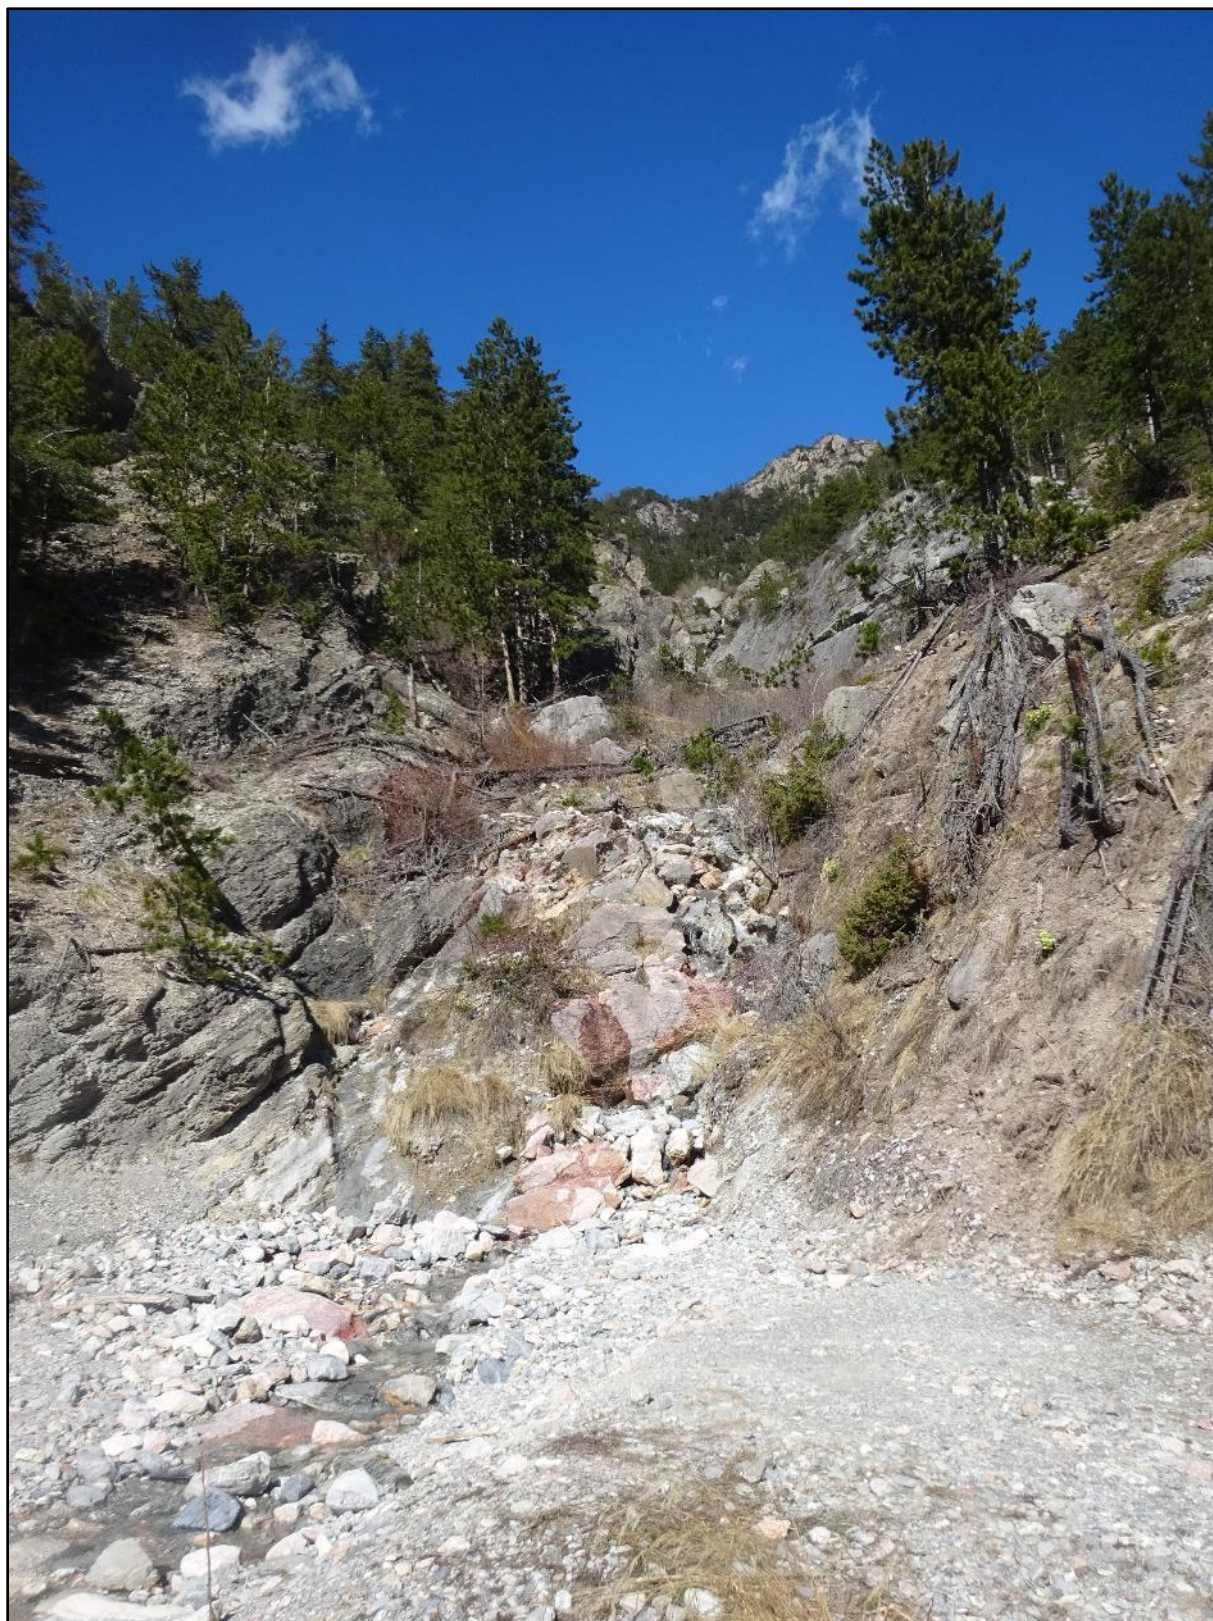
Image 9 : le passage du torrent de Guillermin

Comme les autres, avec en supplément des restes de pins témoignant du passage de la dernière avalanche.

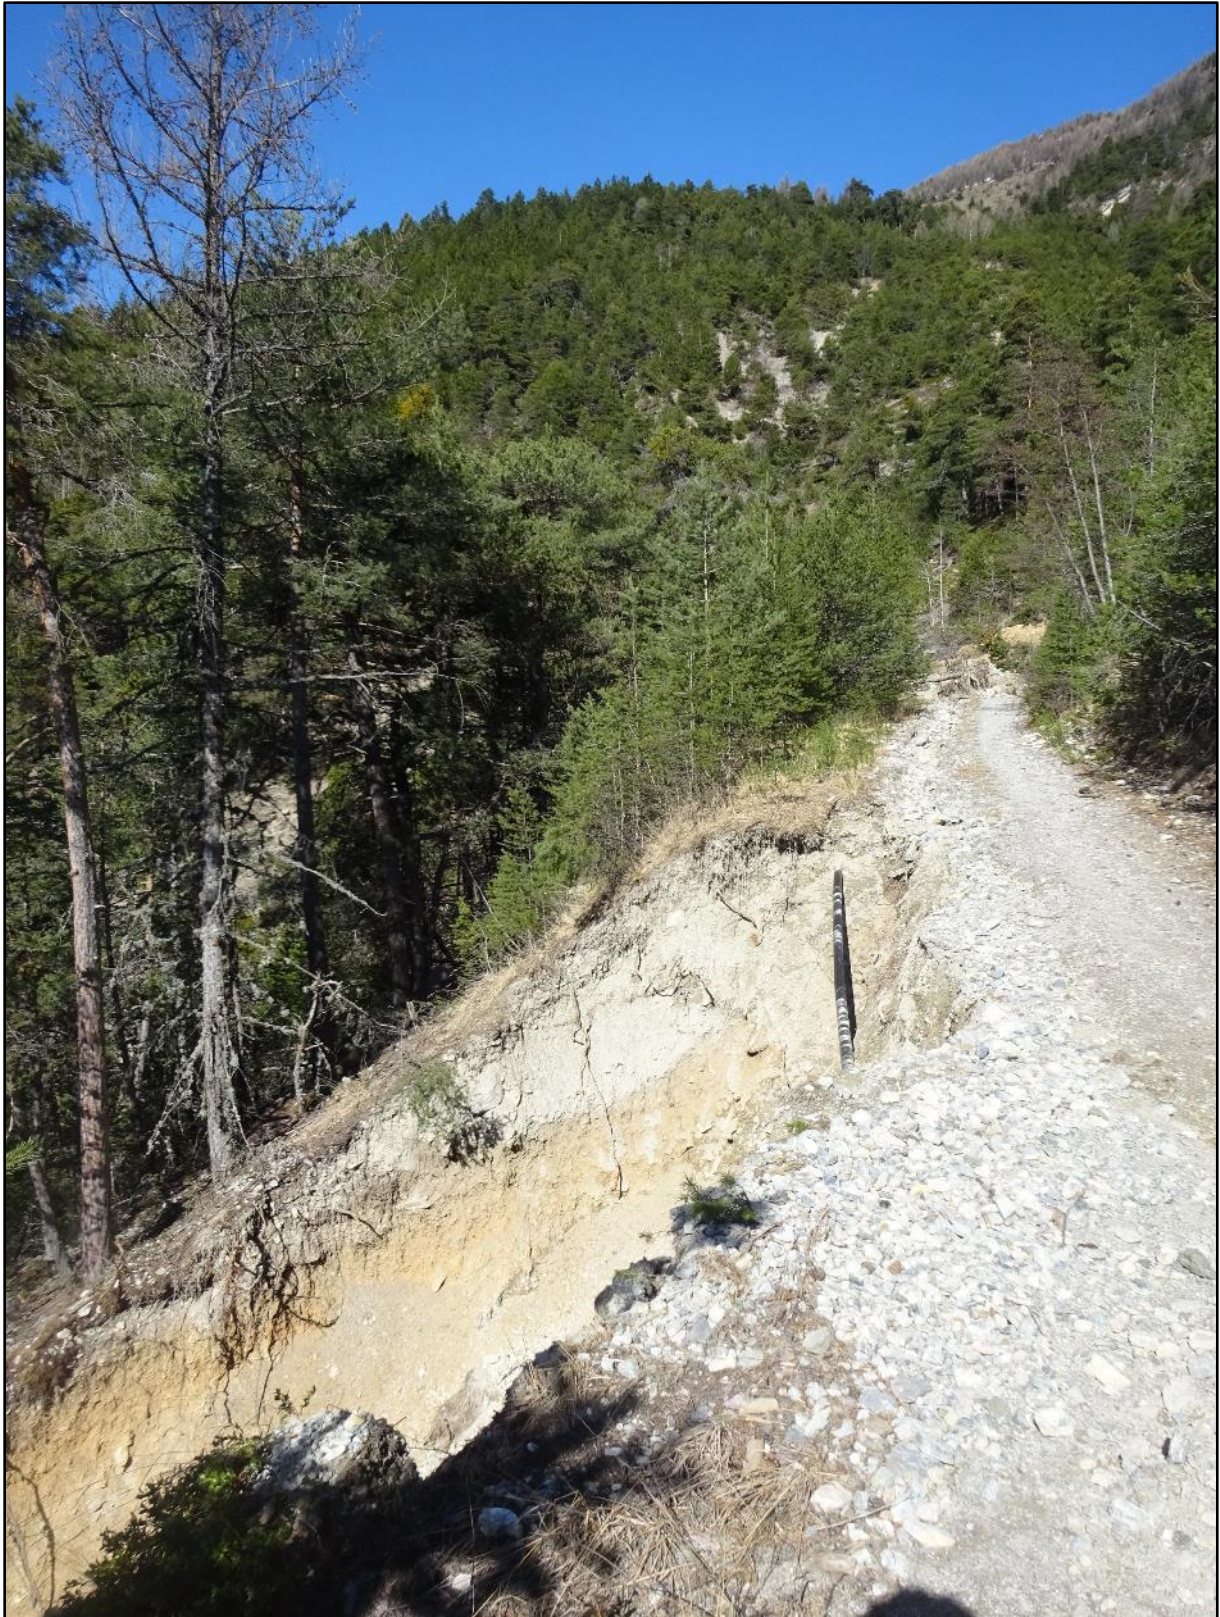
Image 10 : une belle ravine

Juste avant le ravin de la Combe qui se jette plus bas dans le vallon du Merdanel, la piste est effondrée et réduite de moitié par une ravine.

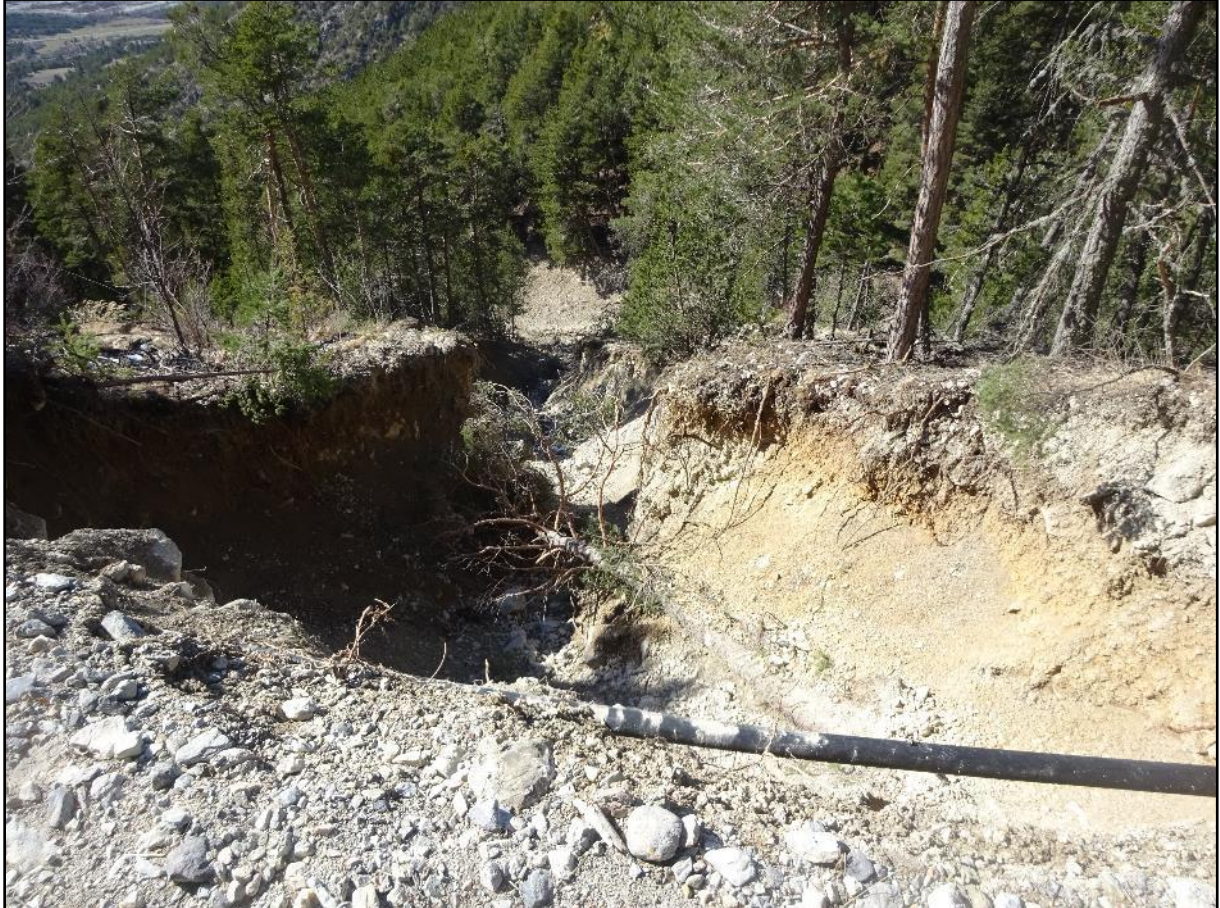
Image 11 : une ravine assez énorme

La ravine part de la piste, elle est large, pentue et profonde, et va rejoindre la combe.

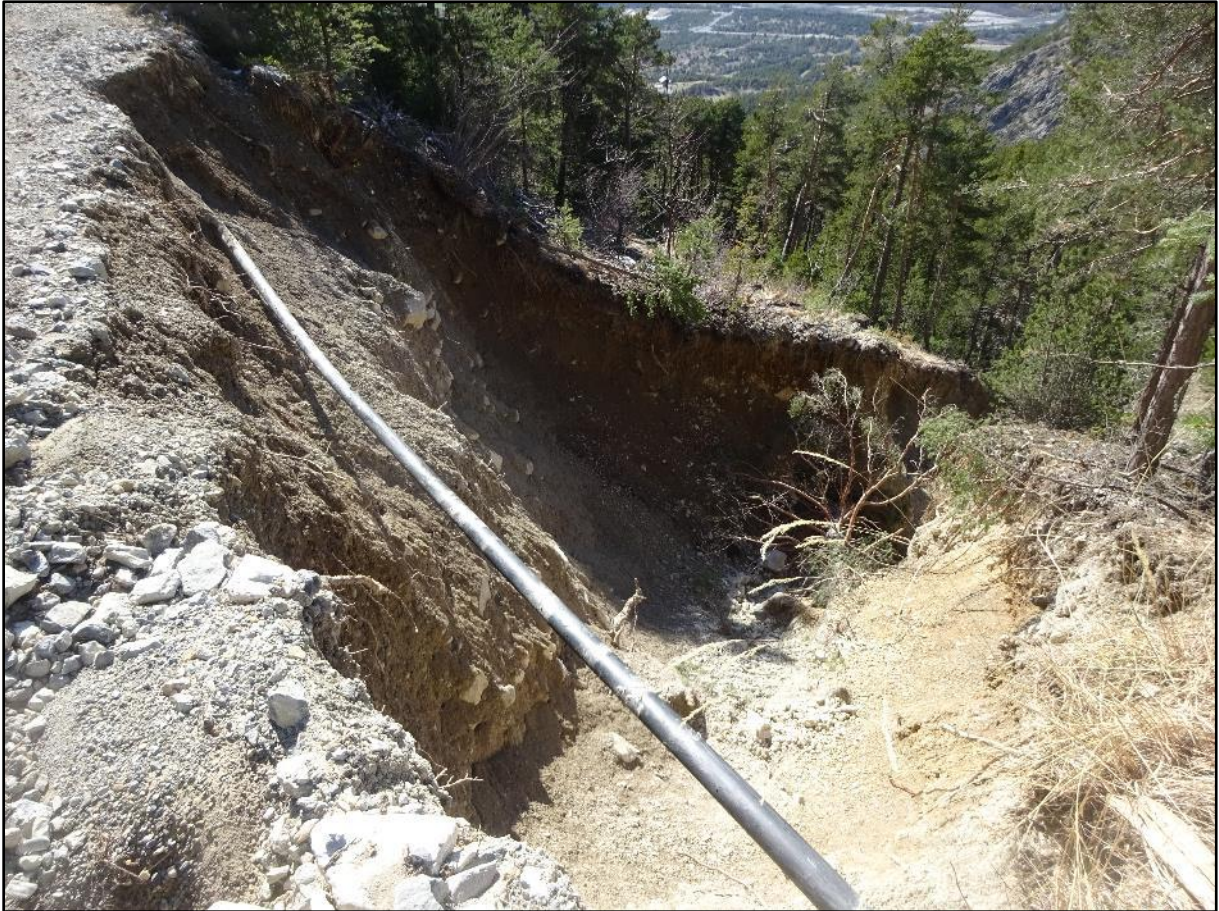
Image 12 : autre point de vue

Ampleur à comparer à la taille des arbres. Le tuyau mis à découvert a probablement remplacé une ancienne prise d'arrosage.

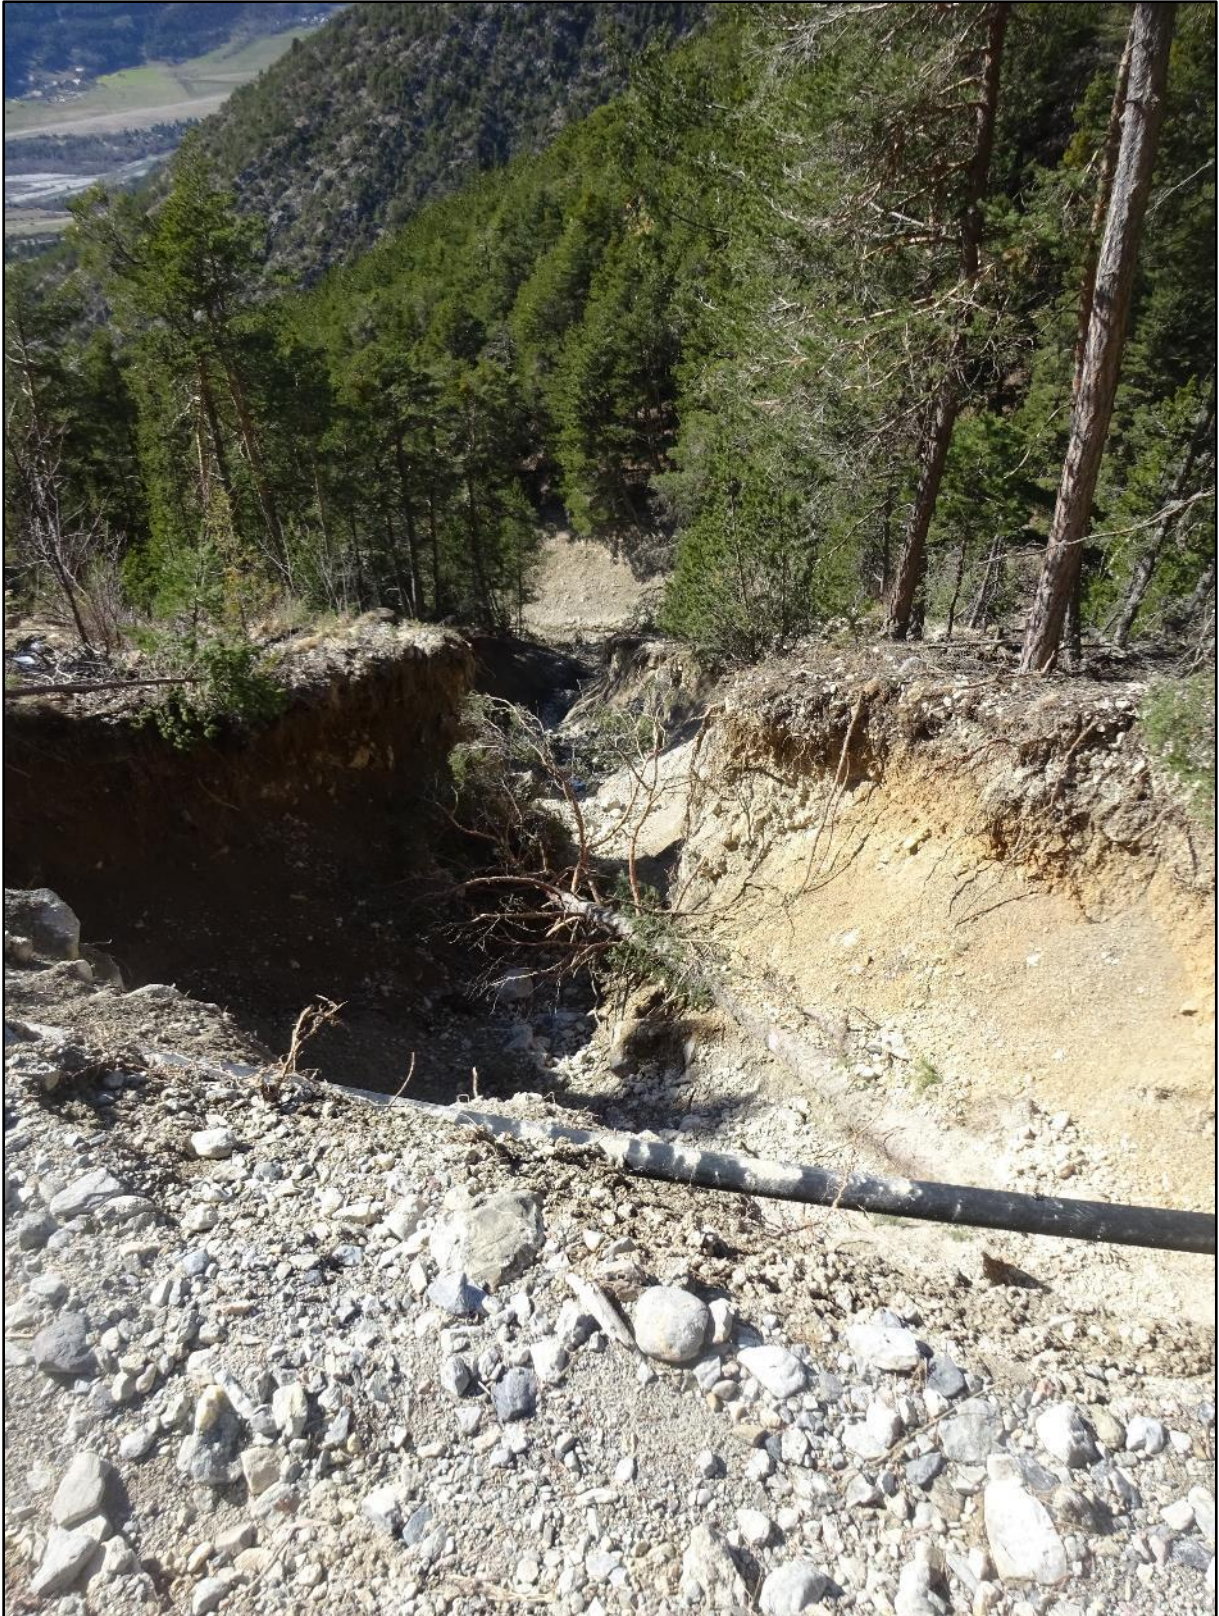
Image 13 : retour sur cette ravine

Une ravine qui n'existait pas avant le 1<sup>er</sup> décembre.

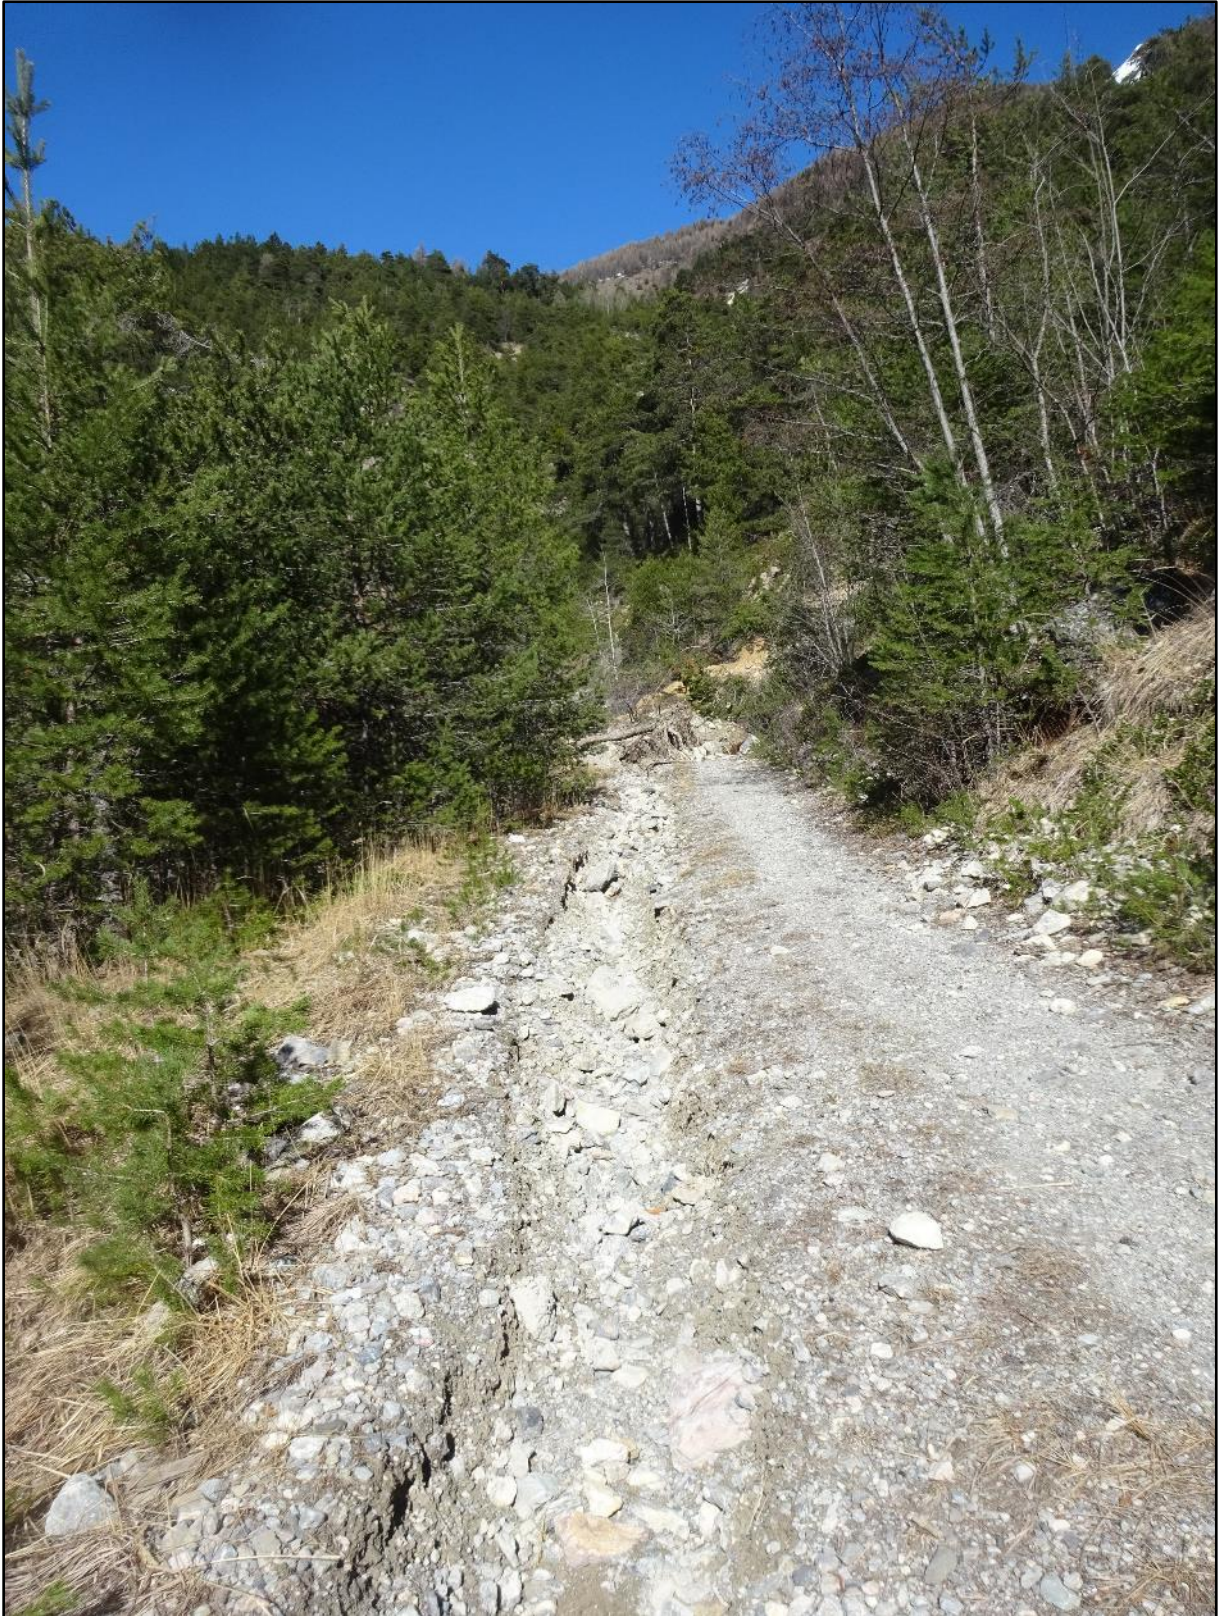
Image 14 : l'alimentation de la ravine

En amont, l'eau n'a pas traversé la piste mais l'a suivie sur une courte distance, créant une belle ornière avant de creuser dans le remblai.

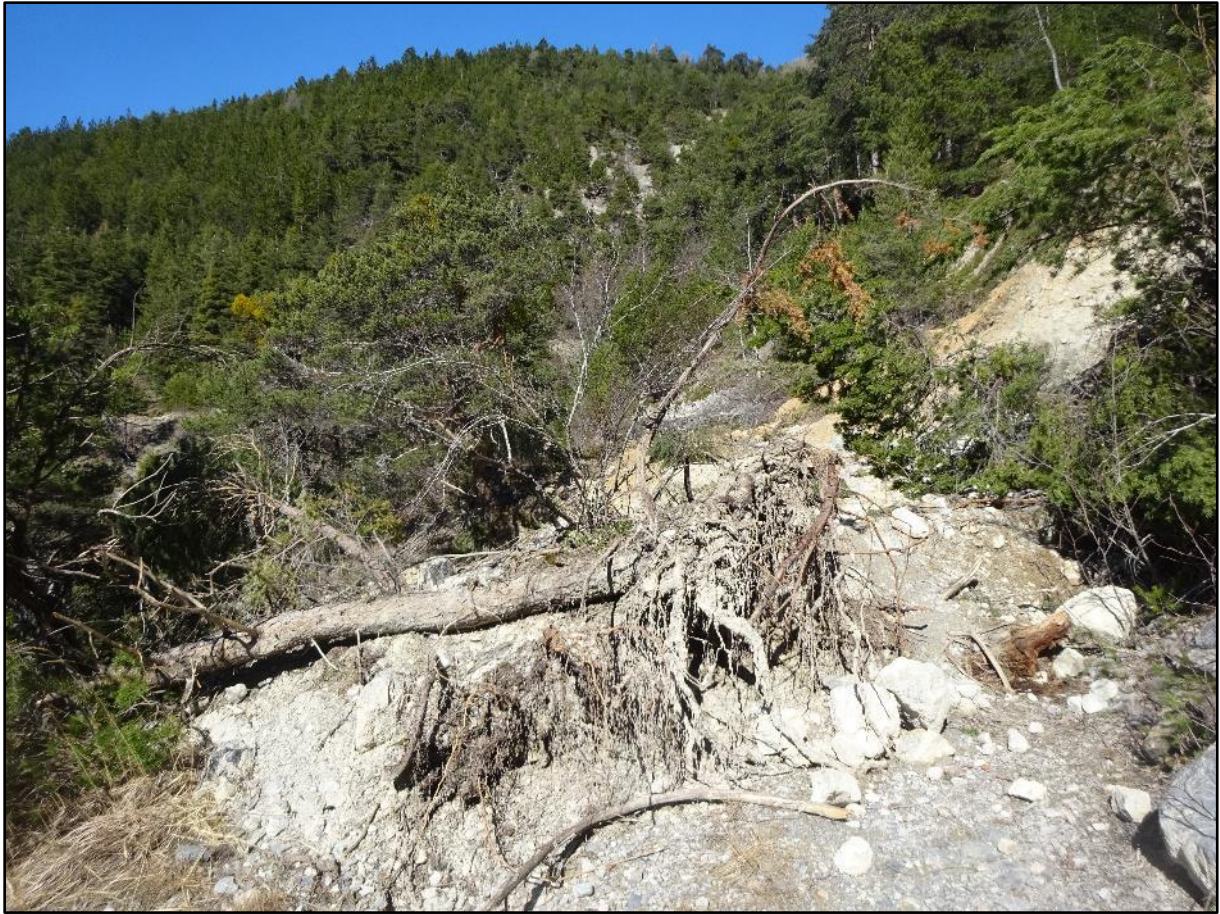
Image 15 : la piste est barrée

Quelques petites dizaines de mètres plus loin, c'est terminé pour les véhicules à moteur, seuls les piétons et VTT passent.

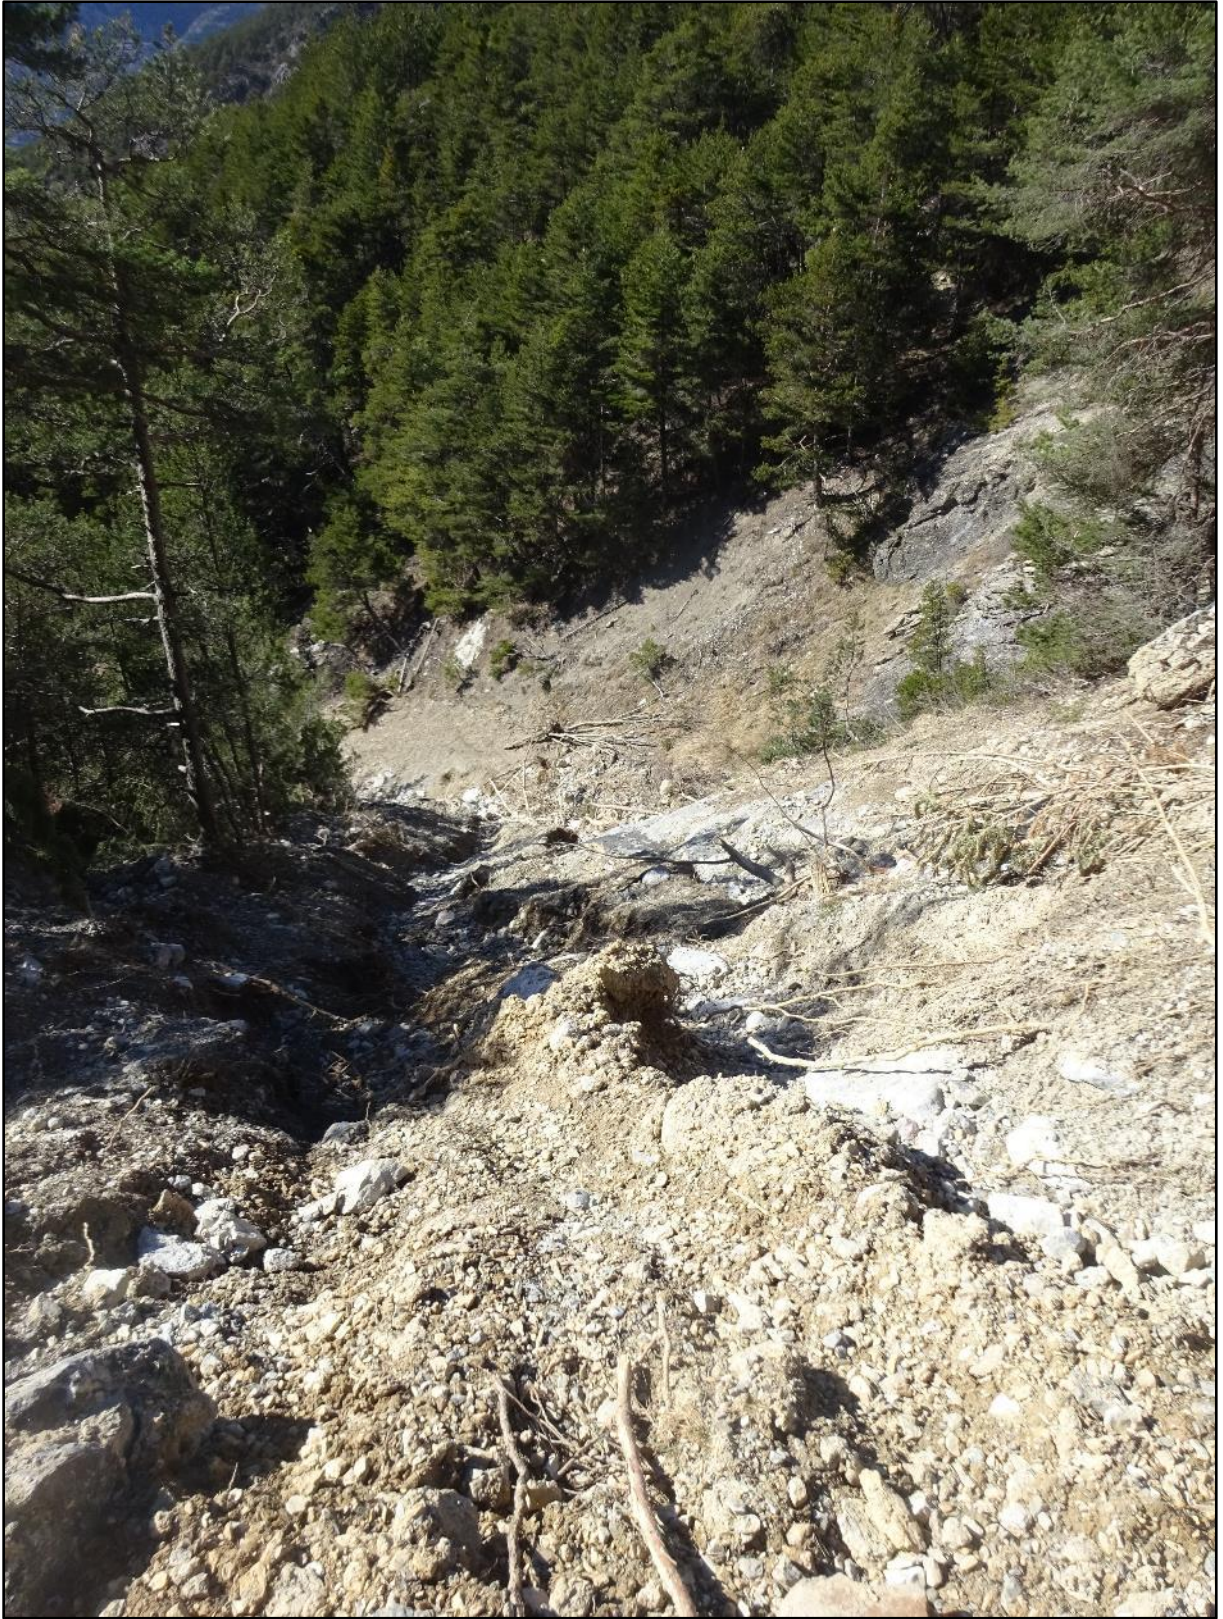
Image 16 : sous la piste

Ce qui n'est pas descendu dans la grande ravine a pris le chemin de cette petite combe.
