# 106. L'impact des inondations autour des Demoiselles du Merdanel (1)

Olivier Peyre, mars 2024

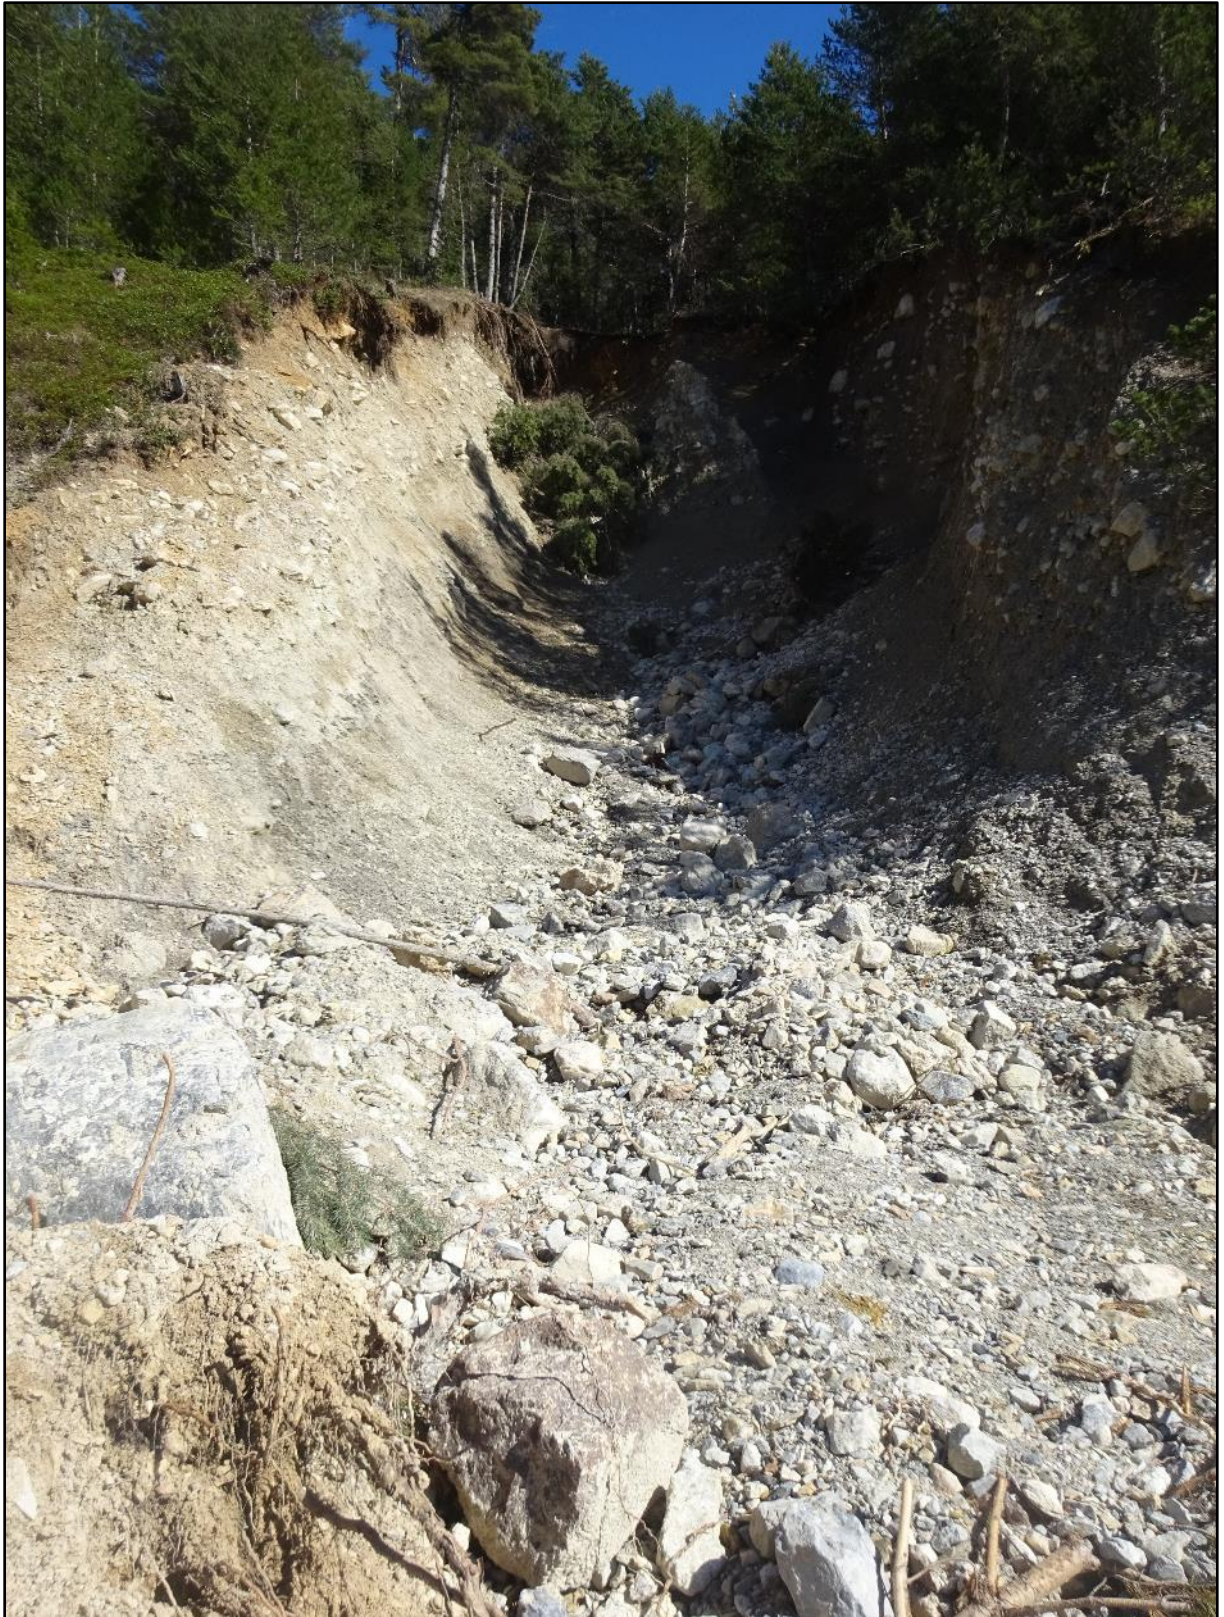
Image 17 : au-dessus de la piste

Là-encore il faut comparer la taille de l'excavation à celle des pins adultes. Largeur et profondeur certes, mais le plus impressionnant c'est que cela semble partir de rien, la grande béance commence ici, après que l'eau a couru dans le bois. On y rangerait un bis.

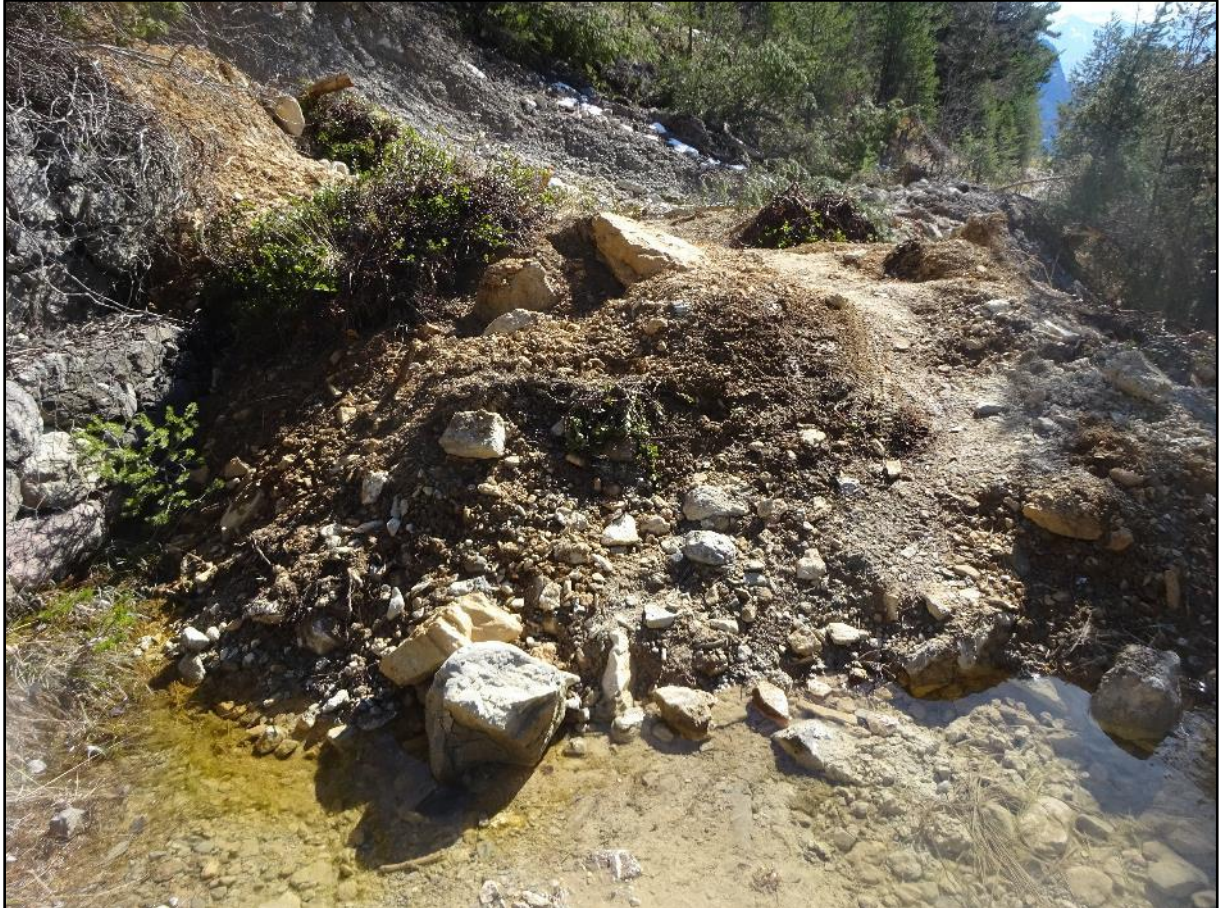
Image 18 : sur la piste forestière

Vue vers l'aval. Telle qu'est la piste au 16 mars 2024. Qui d'ailleurs croirait qu'on est là sur une piste carrossable ?

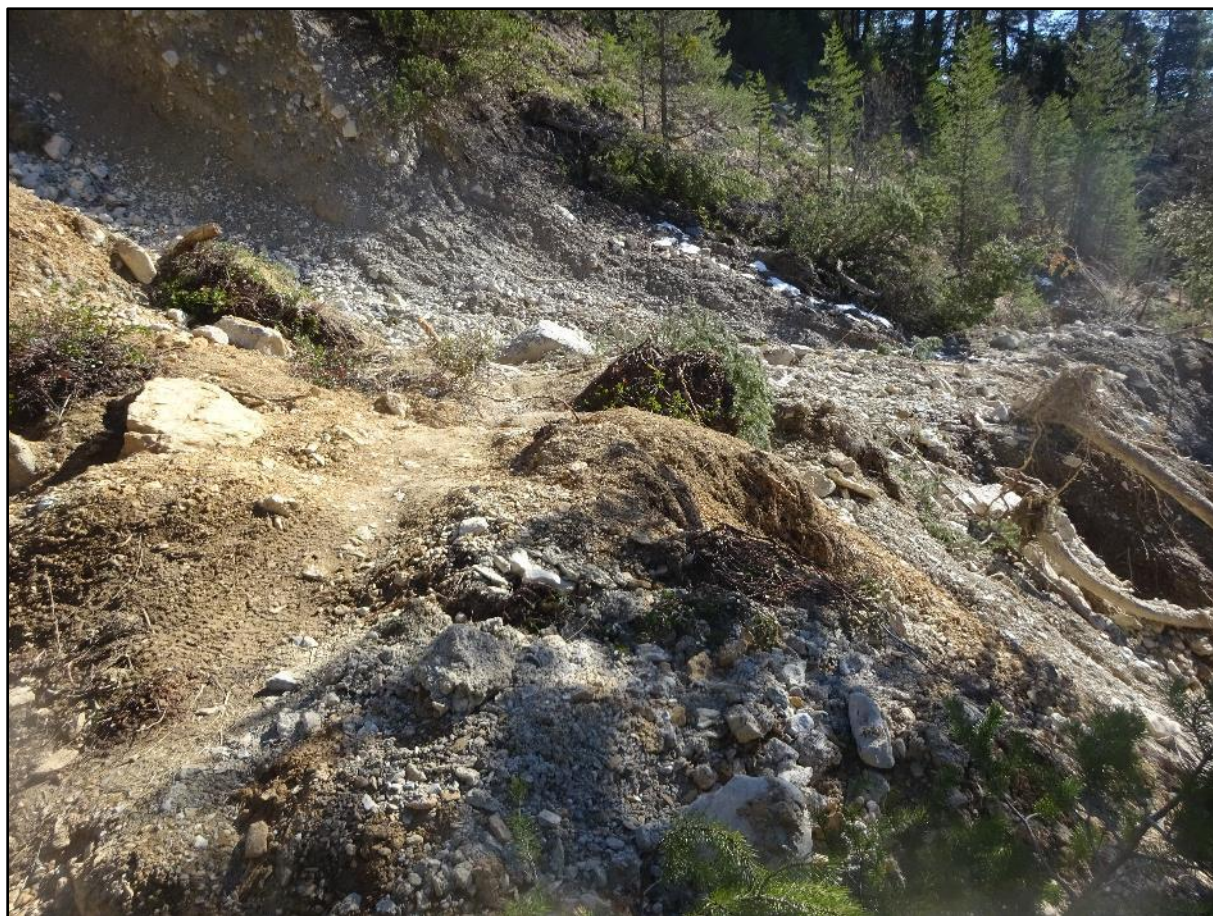
Image 19 : sur la piste forestière

Autre vue du même endroit.

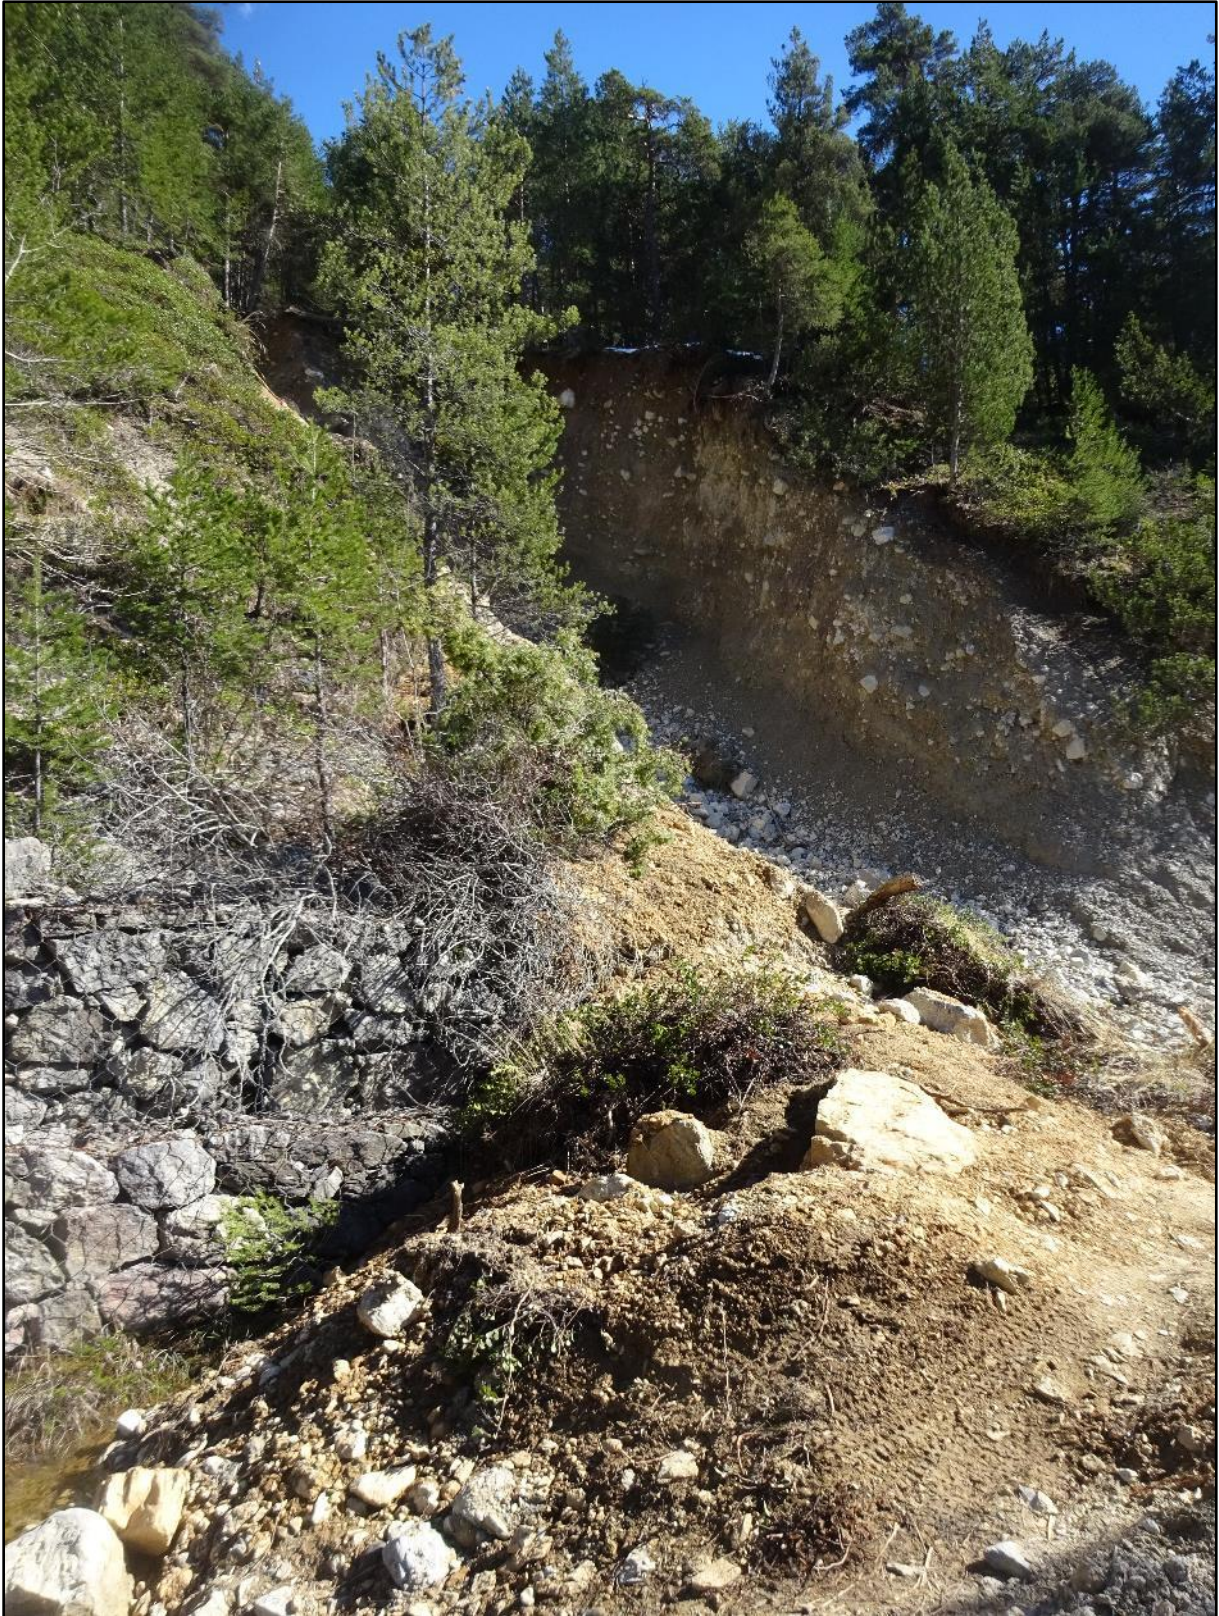
Image 20 : sur la piste forestière

Au premier plan la piste, à gauche des gabions (certains ont été arrachés et se trouvent dans la ravine), puis l'excavation de la ravine.

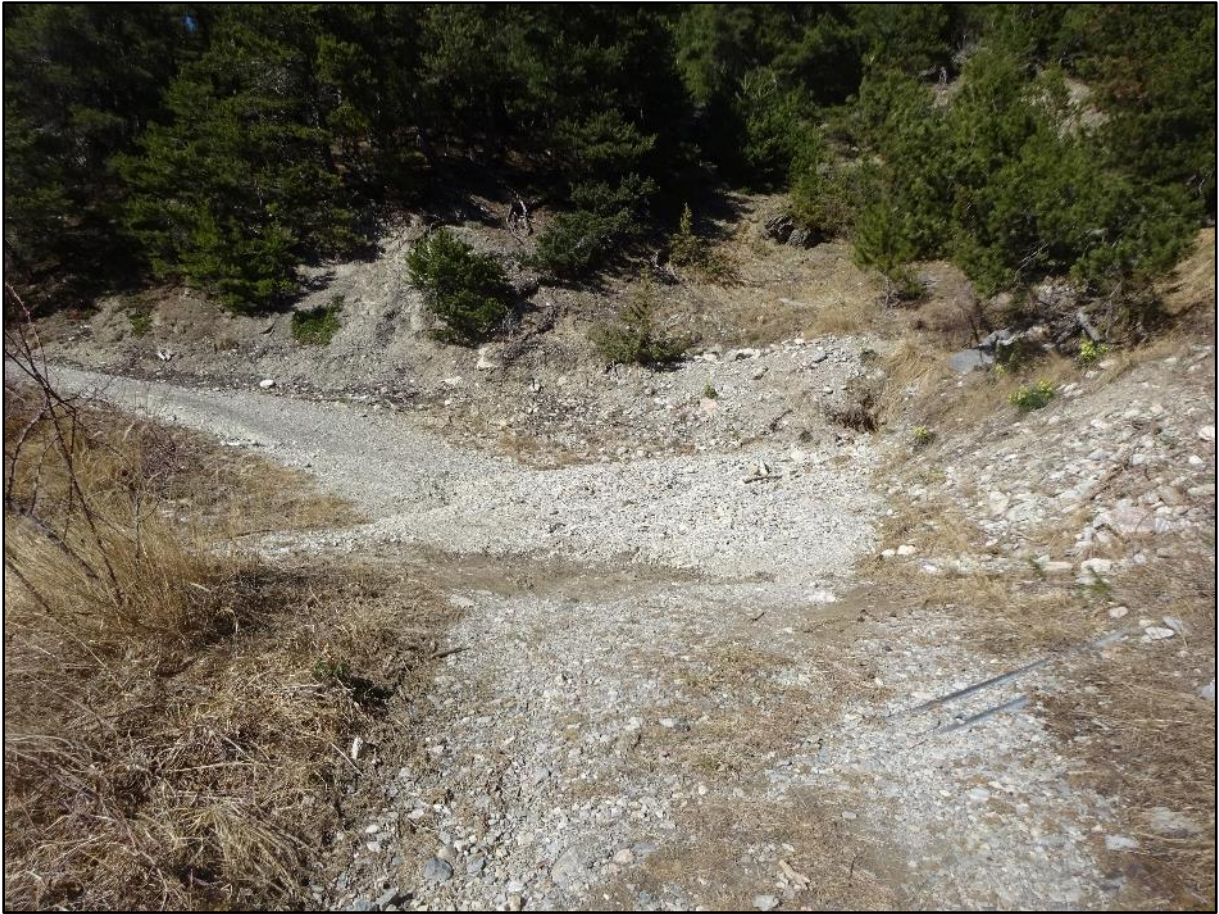
Image 21 : à titre de comparaison

Le passage du ravin de la Combe. Seul un peu de gravier a été charrié et déposé dans le talweg officiel. Est-ce que l'eau a été déviée par un obstacle plus en amont puis a couru à travers bois jusqu'à créer l'excavation ? Même pas sûr.

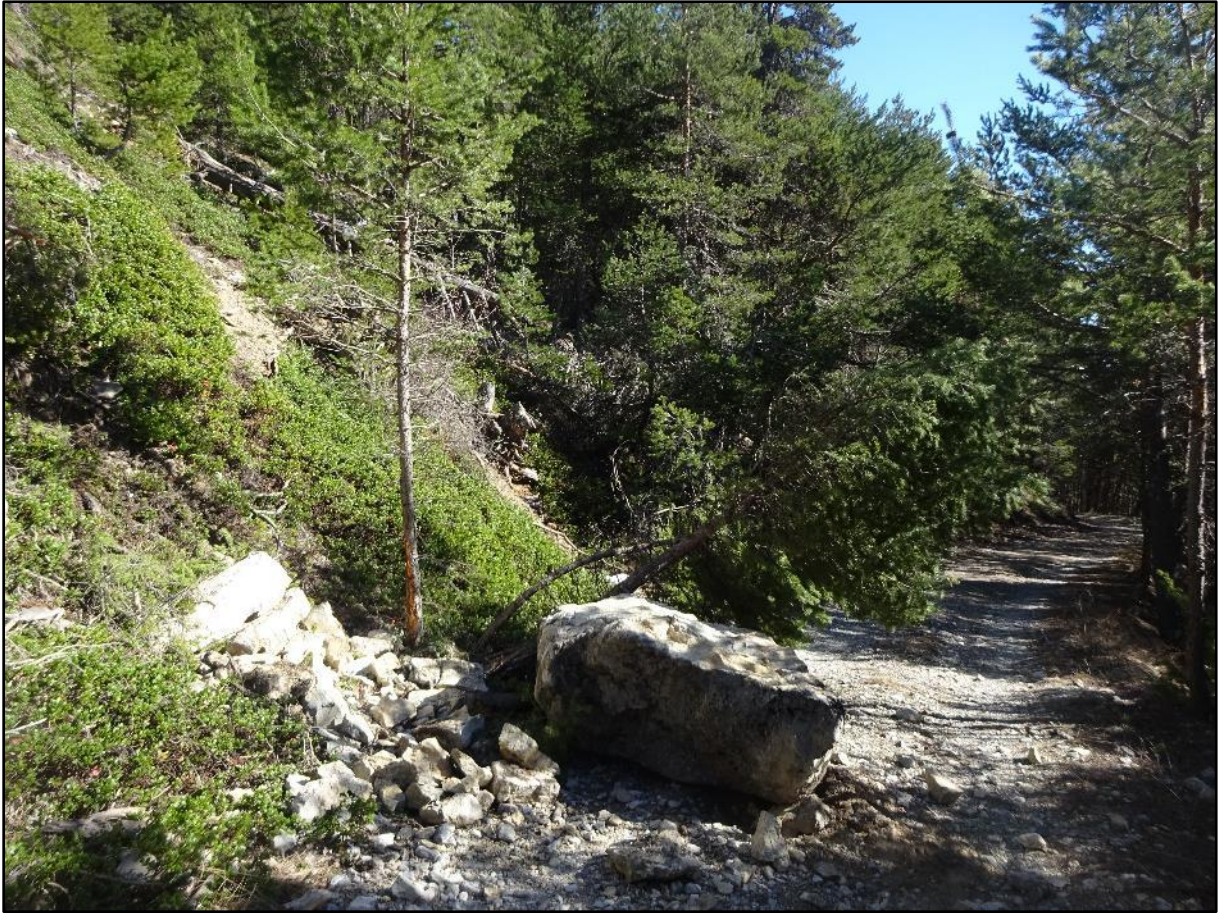
Image 23 : un bloc tombé sur la piste

Il n'a pas glissé du talus mais roulé dans la forêt. Il est rectangulaire.

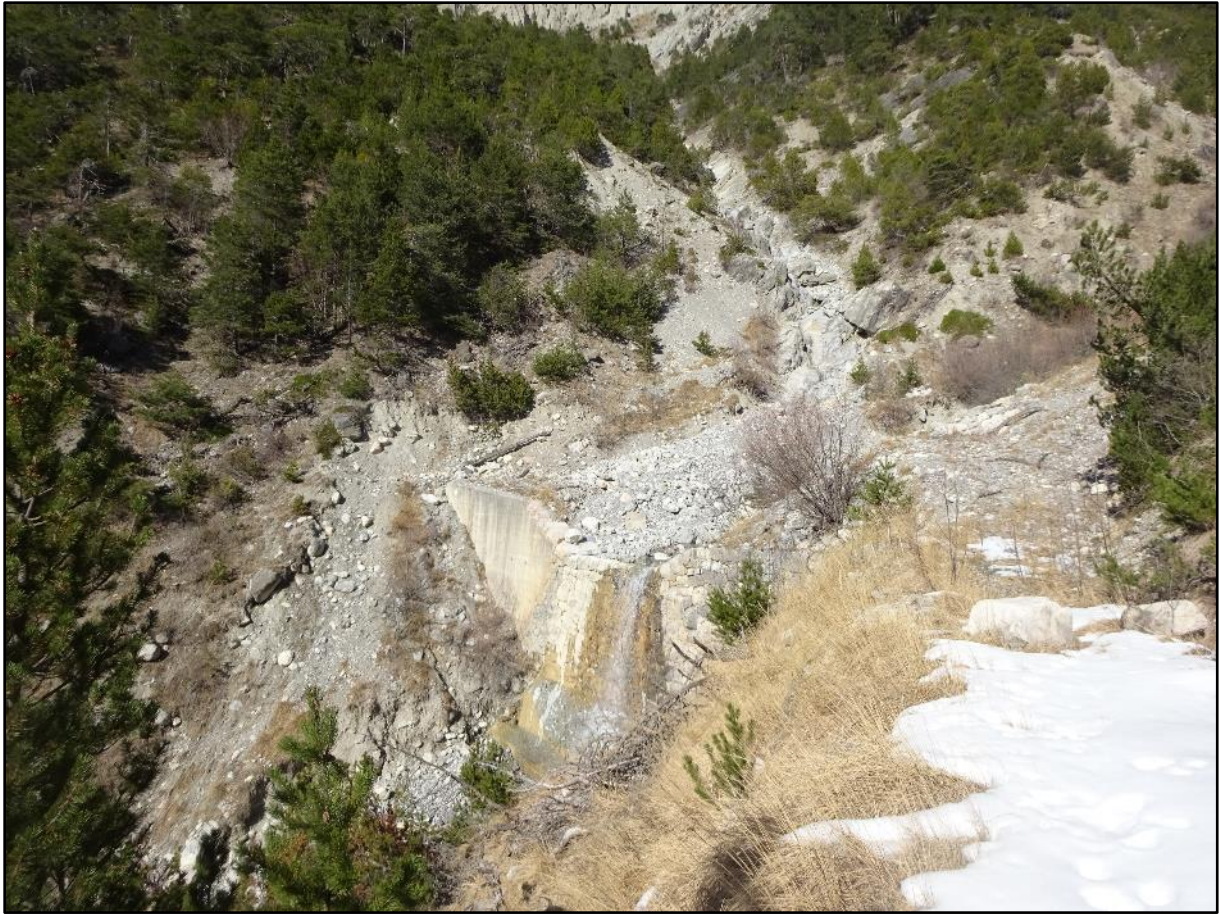
Image 25 : arrivée dans le haut vallon du Merdanel

L'arrivée de la piste, avec un seuil de belle hauteur qui barre le talweg juste en aval du confluent des deux torrents.

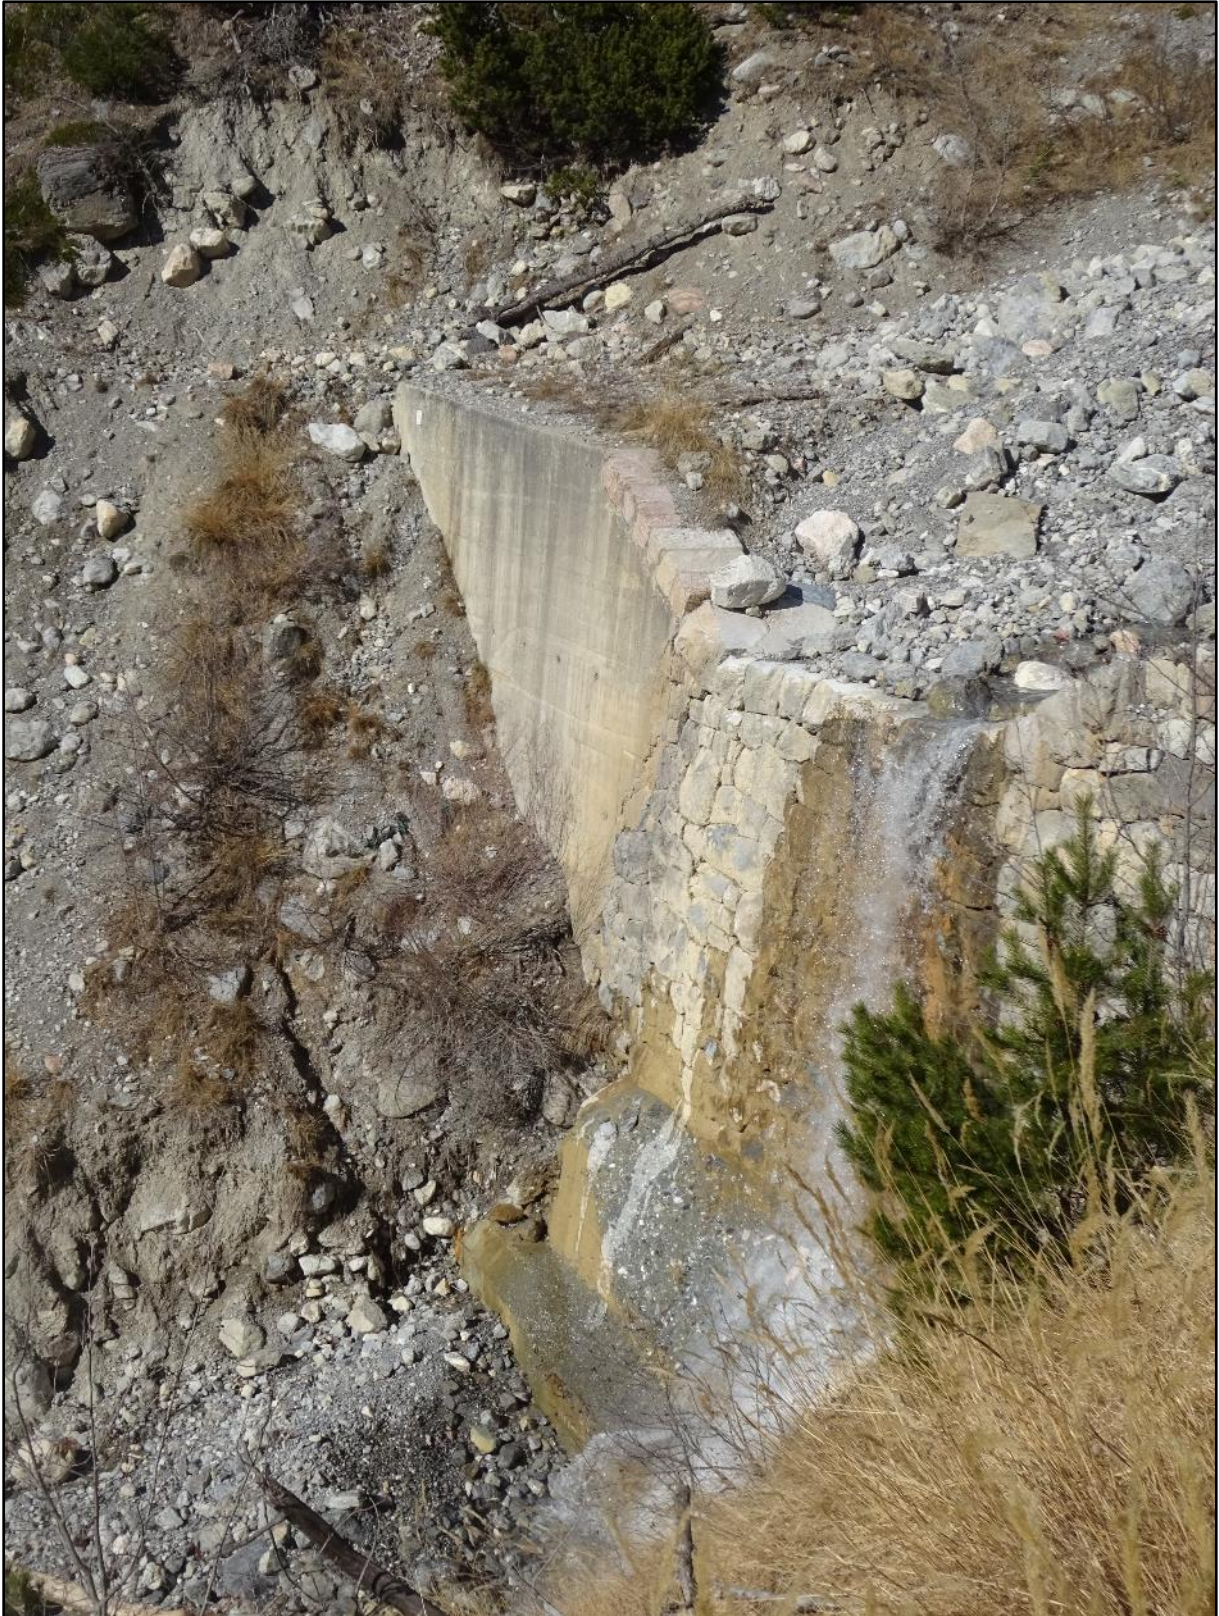
Image 26 : le seuil

Ce seuil a d'abord été édifié avec des pierres, puis conforté bien plus tard avec du béton, que ce soit en rive droite ou pour renforcer sa base.

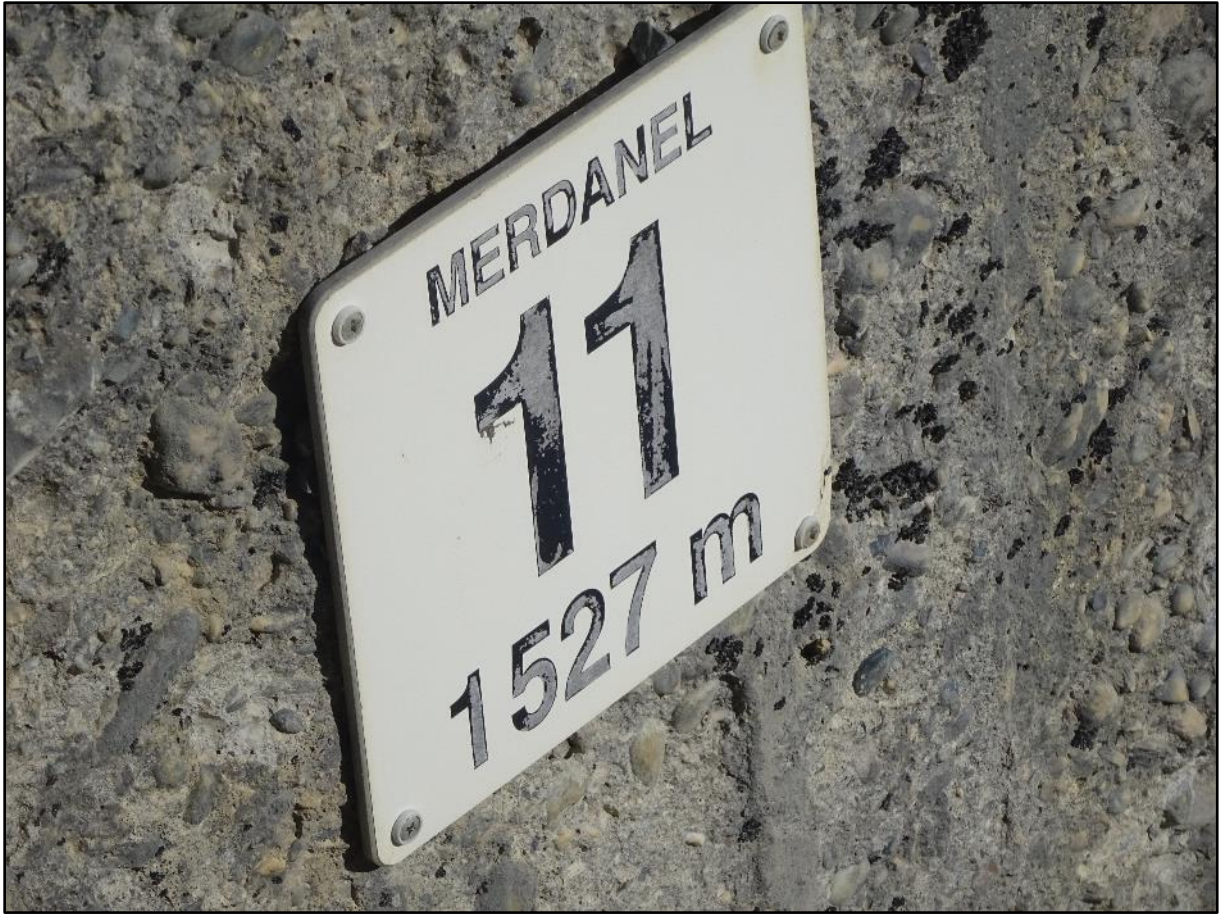
Image 27 la plaque du seuil

Fixée sur la paroi en béton, tout est dit. Pour rappel, les dix premiers ouvrages sont au niveau des plus hauts anciens champs sous la première série de demoiselles.
