108. L'impact des inondations autour des Demoiselles du Merdanel (3)

Olivier Peyre, mars 2024

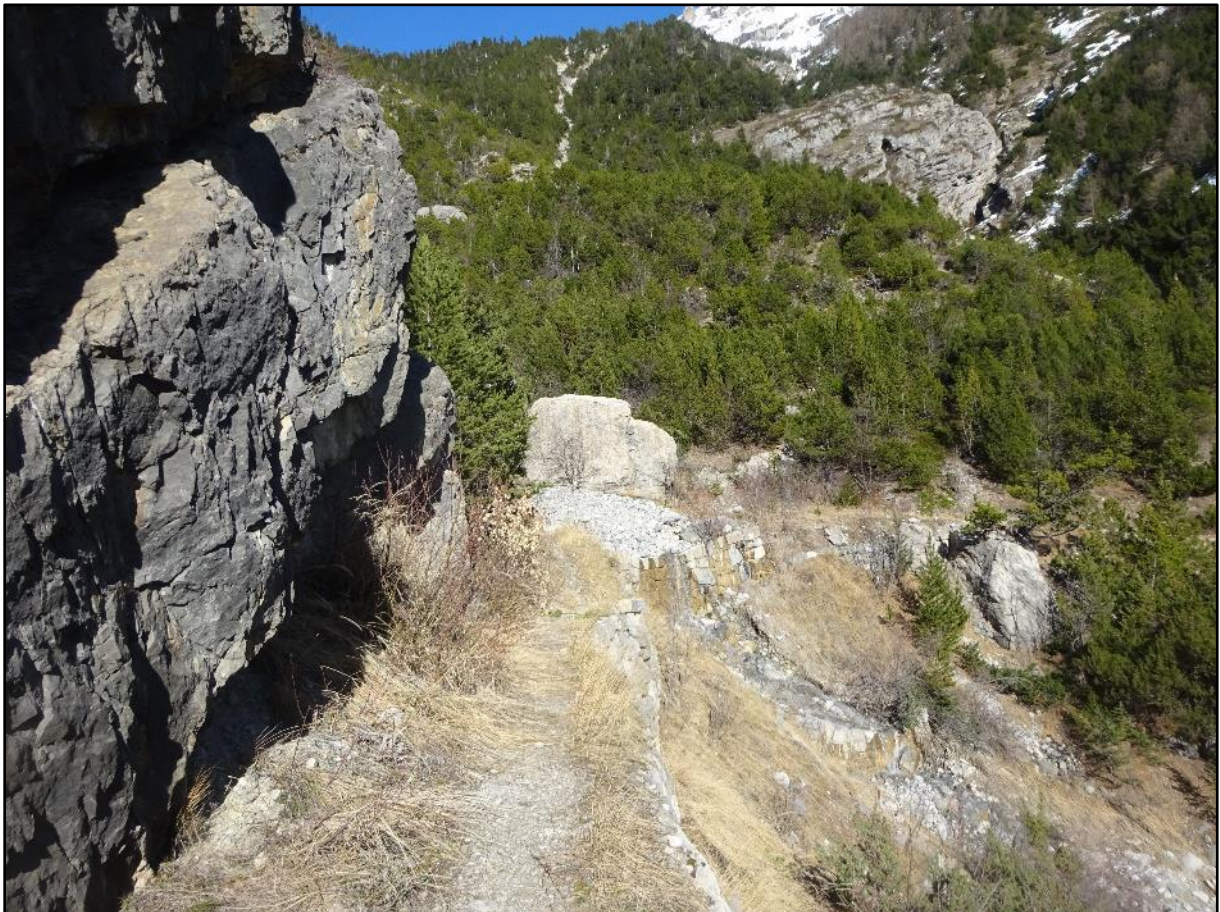
Image 1 : en quittant le torrent principal

En me retournant, dernière vue sur le seuil utilisé par le sentier, l'expression du passage de la crue et le gros bloc de rocher.

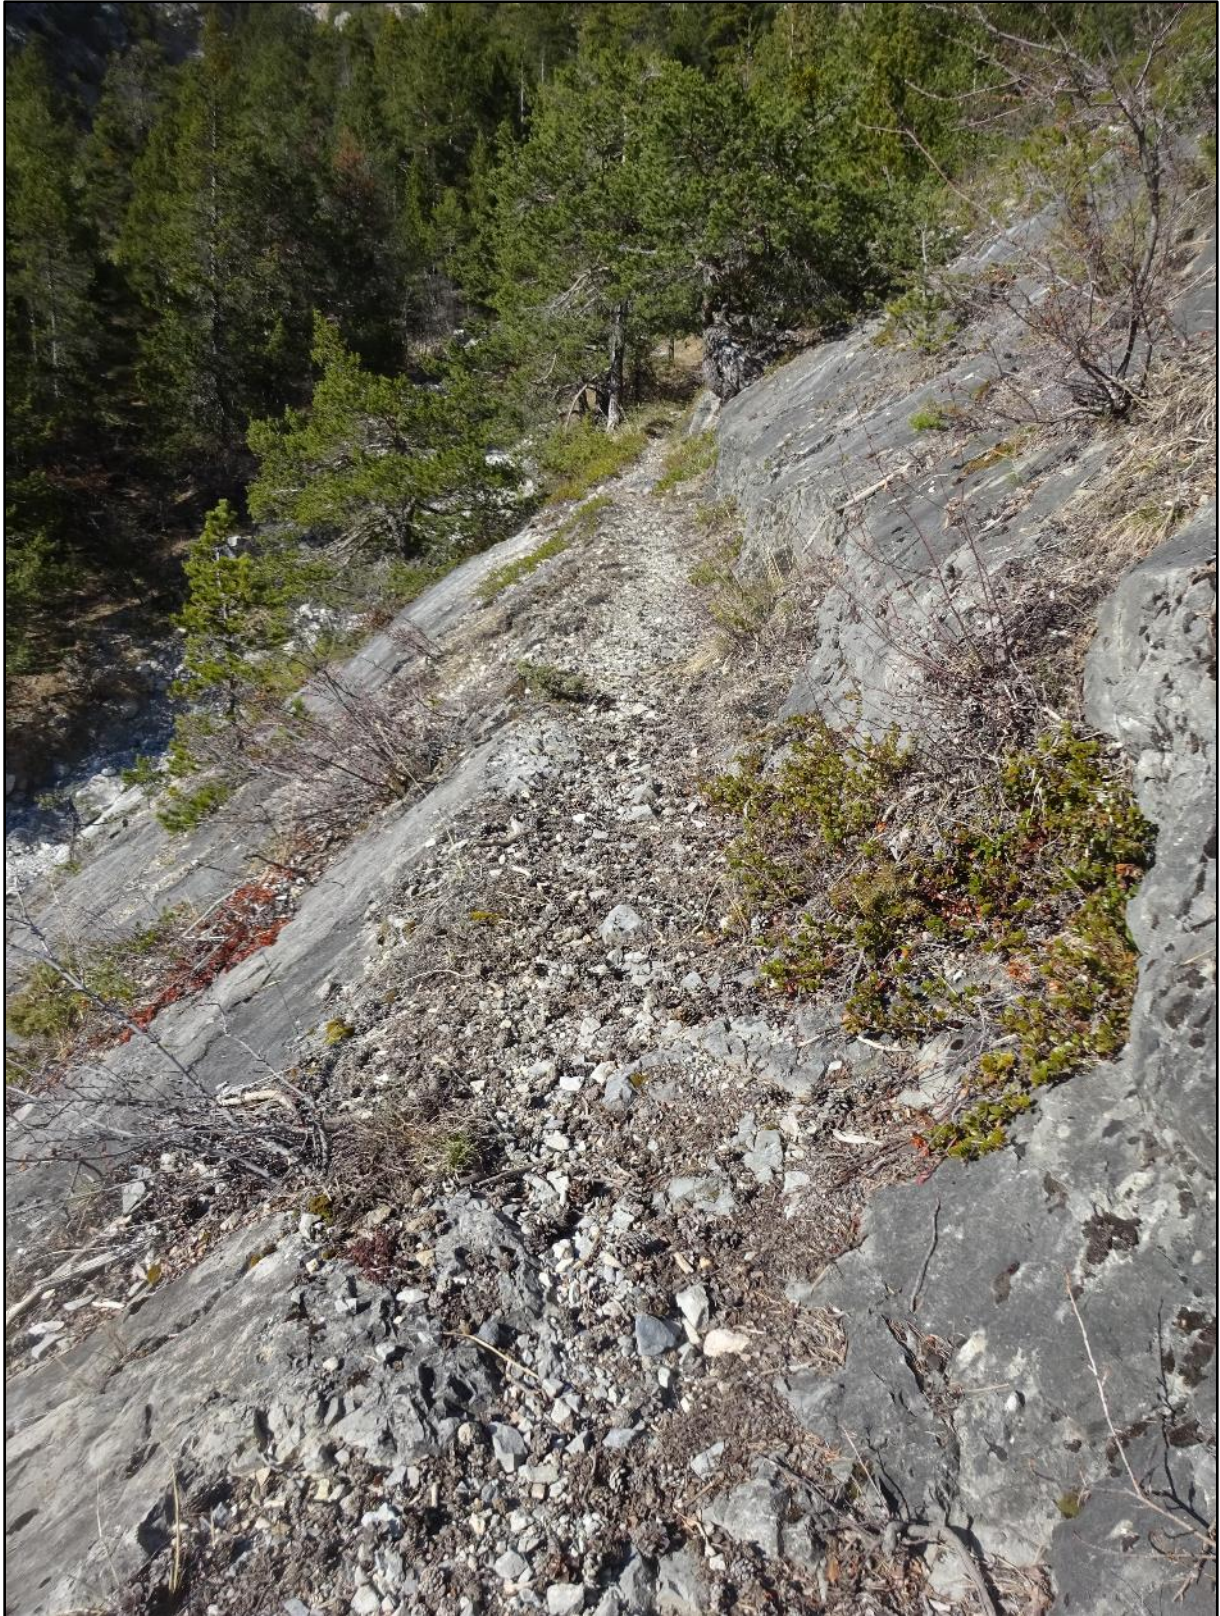
Image 2 : le sentier taillé dans la roche

Pour aller sous les Demoiselles coiffées, les forestiers du début du siècle ont taillé ce passage dans un plan incliné.

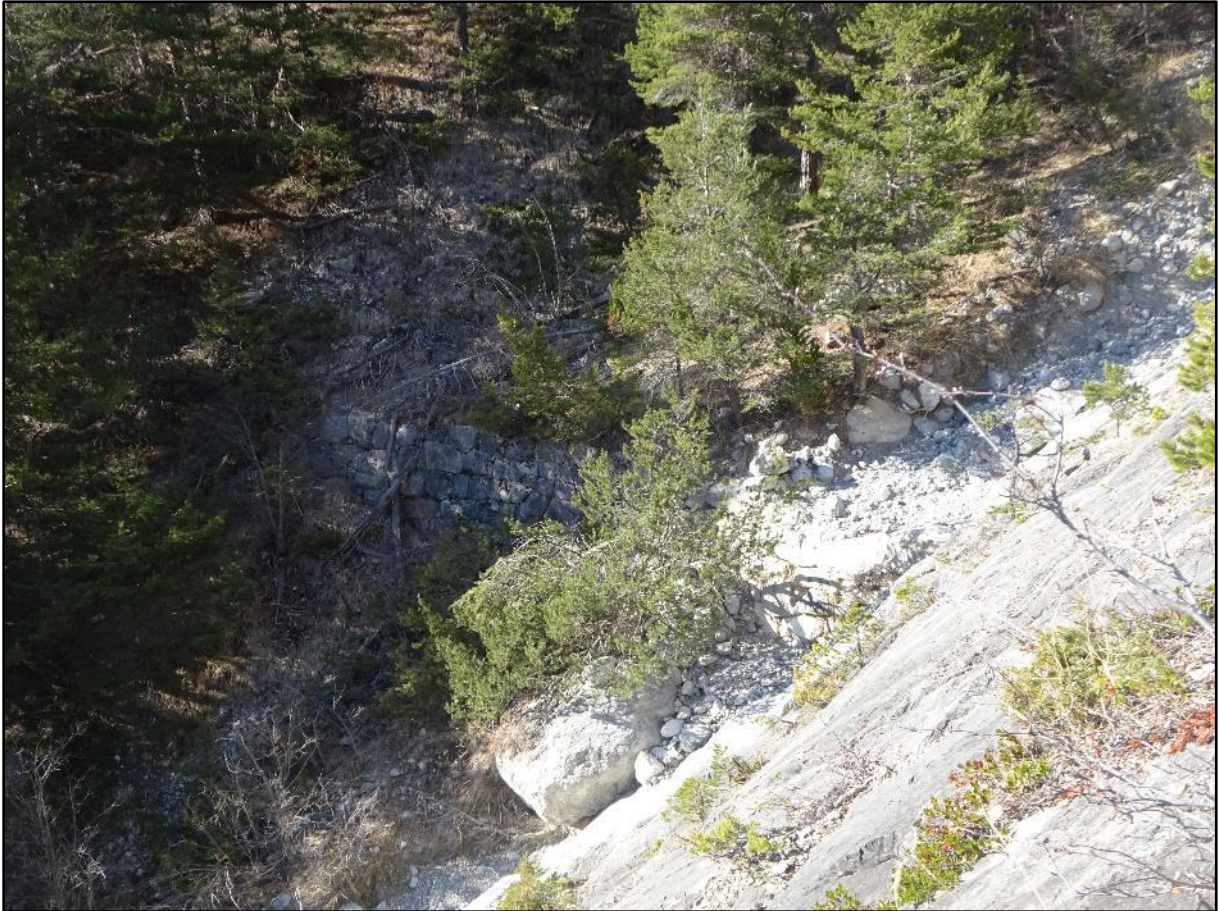
Image 3 : un seuil en contrebas

En contrebas du sentier, tapi dans l'ombre et sous les broussailles, voici un vieux seuil de pierres, dont la partie au soleil est emportée.

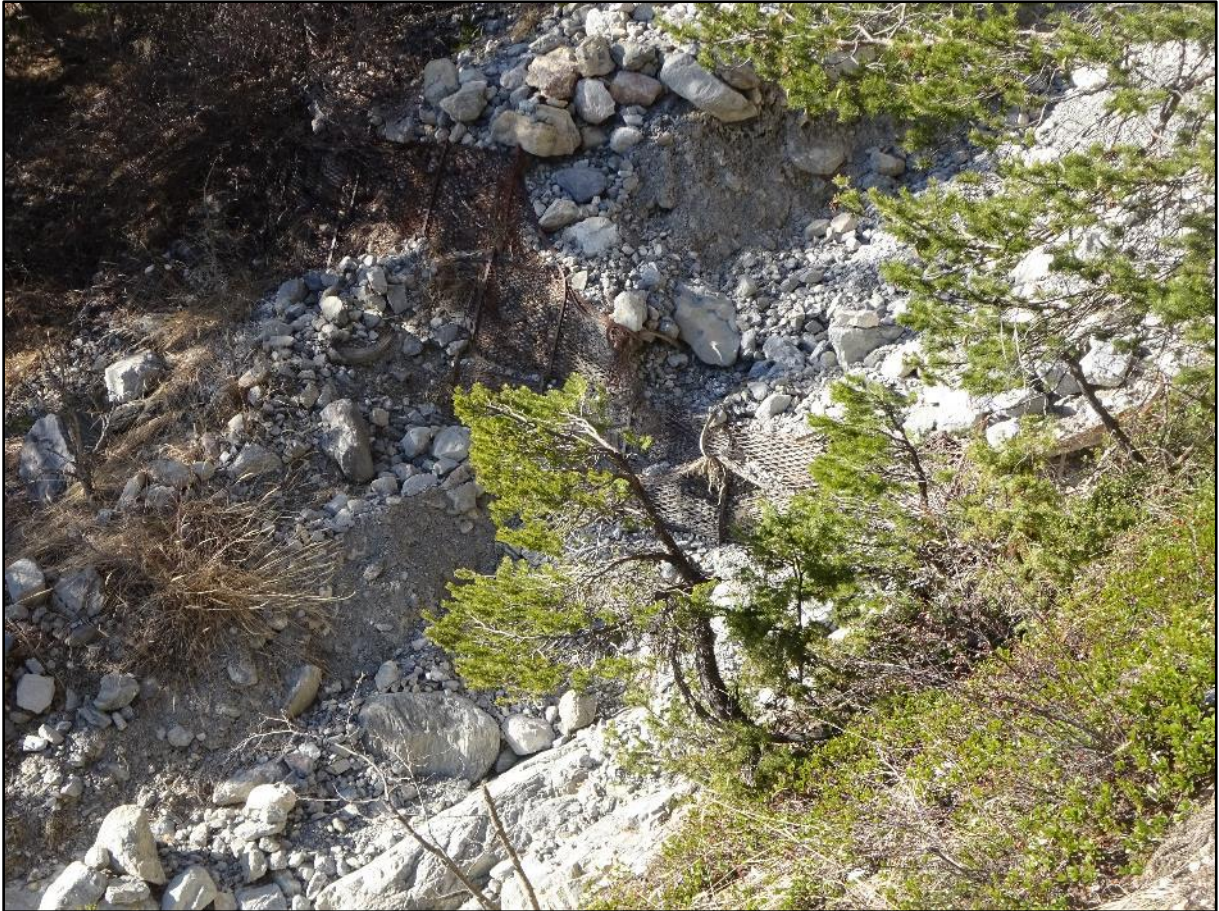
Image 4 : claies métalliques HS

Ce passage de descente d'eau avait été aménagé avec des claies métalliques aujourd'hui hors service.

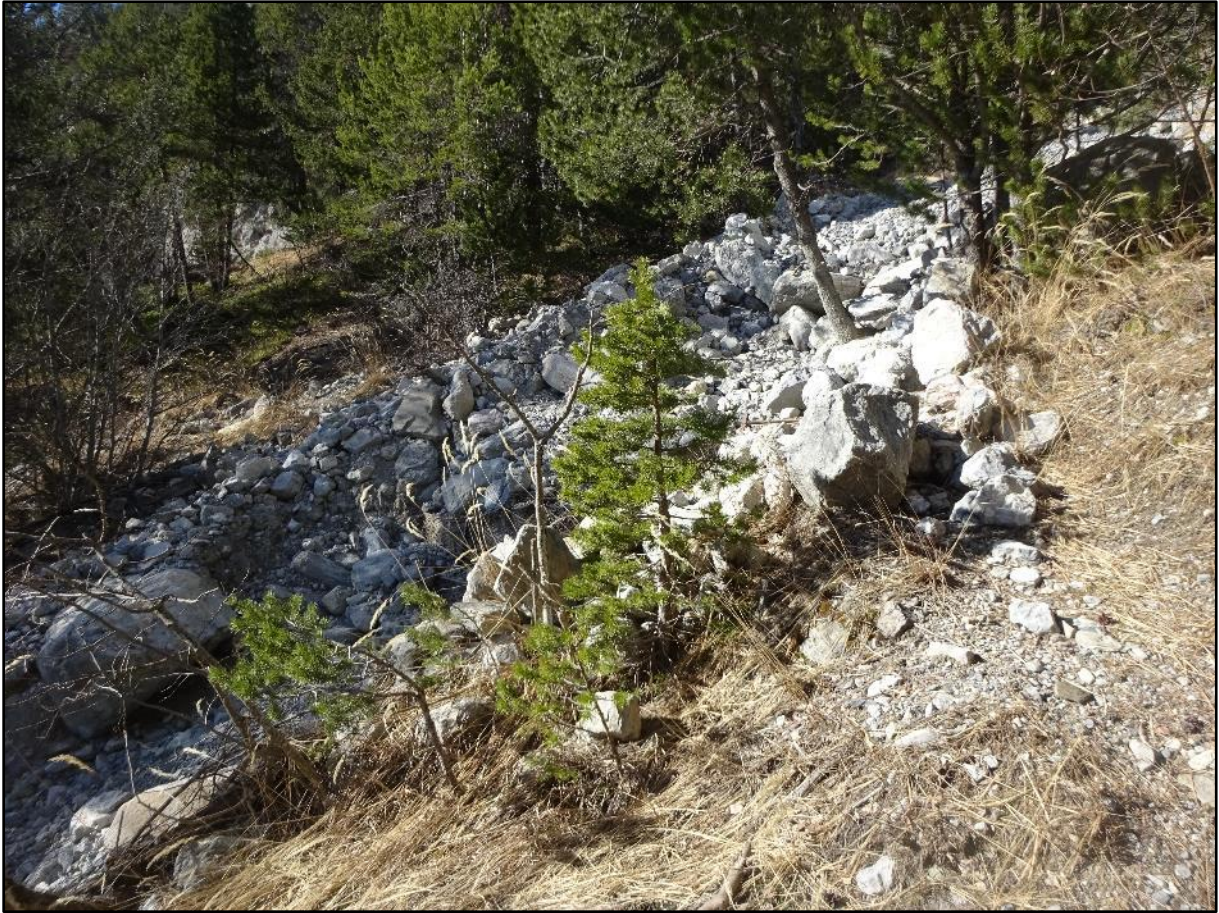
Image 5 : le sentier endommagé

Cette petite descente d'eau a été bien plus alimentée et puissante que d'habitude, a raviné le chemin et l'a encombré de pierres plus ou moins grosses.

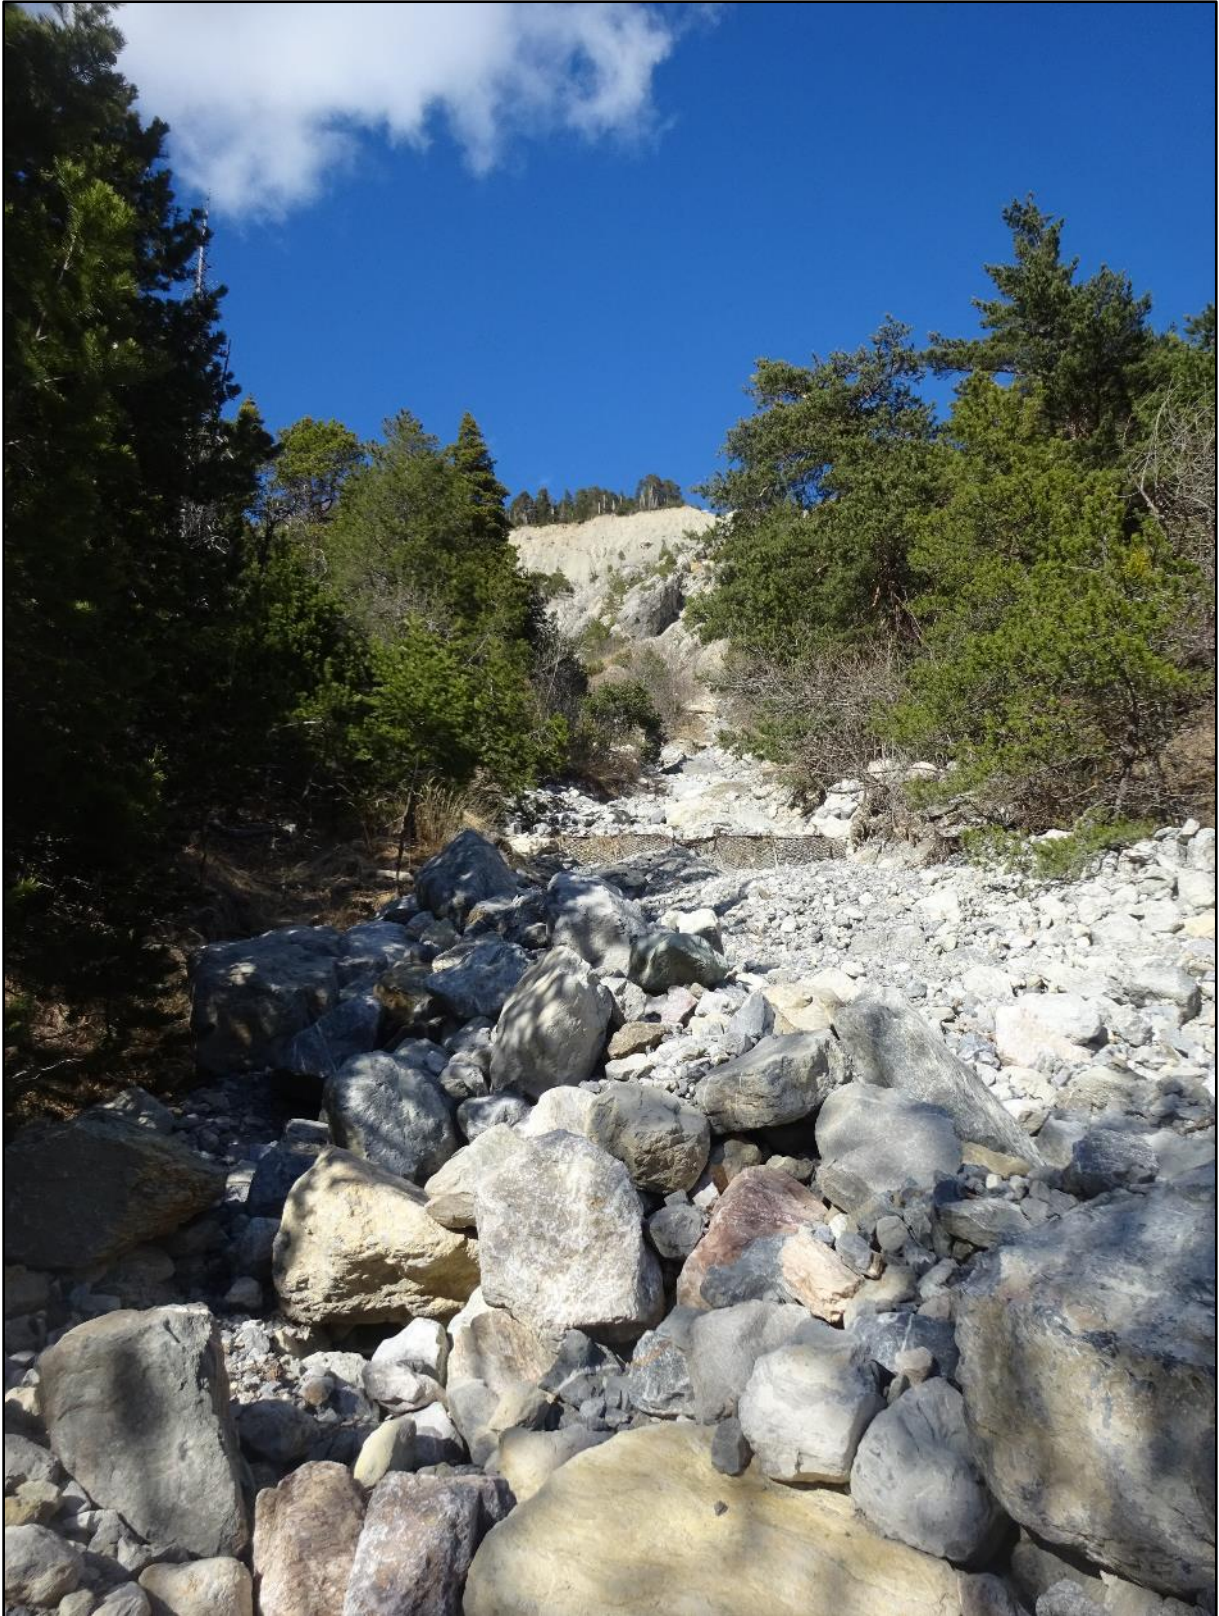
Image 6 : la descente d'eau

Descente d'eau puis ravin à sec avec des claies métalliques qui ont tenu mais à quoi ont-elles servi ? Tout en haut, la zone d'érosion.

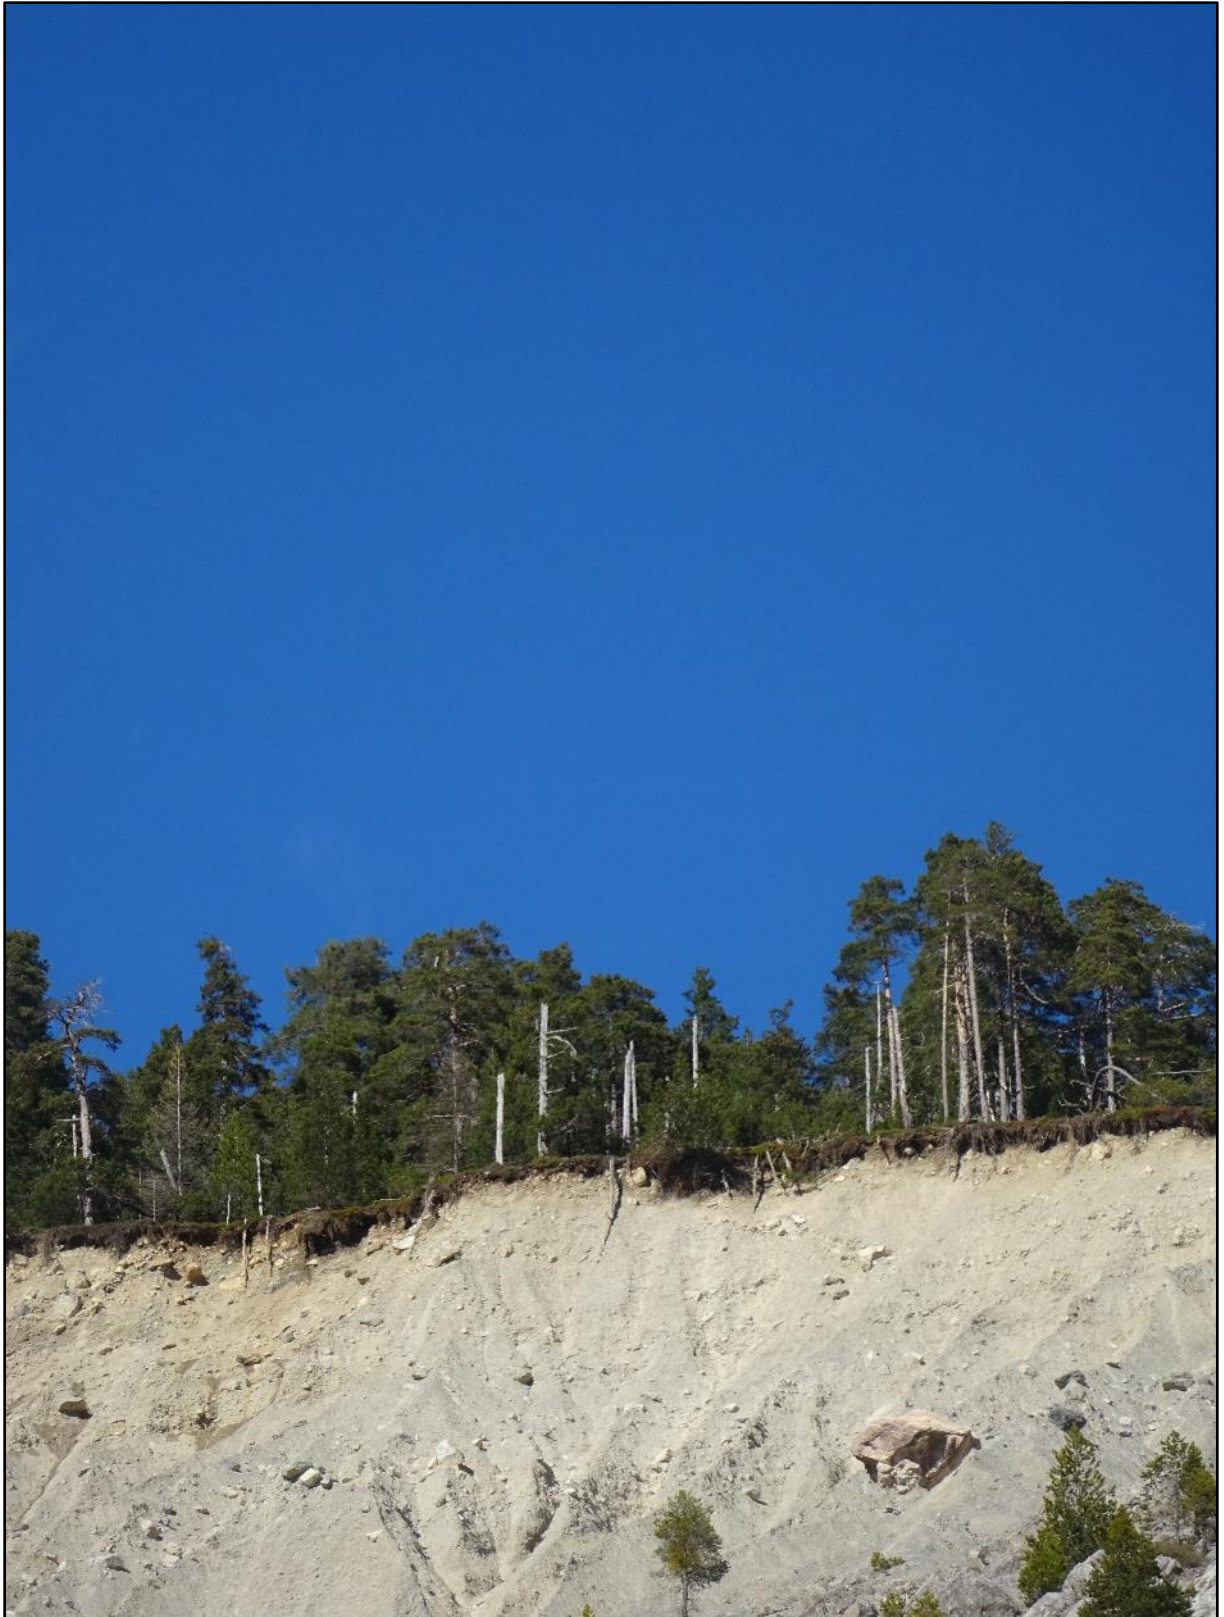
Image 7 : la zone d'érosion au zoom

C'est de là que part l'eau lors des orages, suivie bientôt par les pins les plus proches du vide.

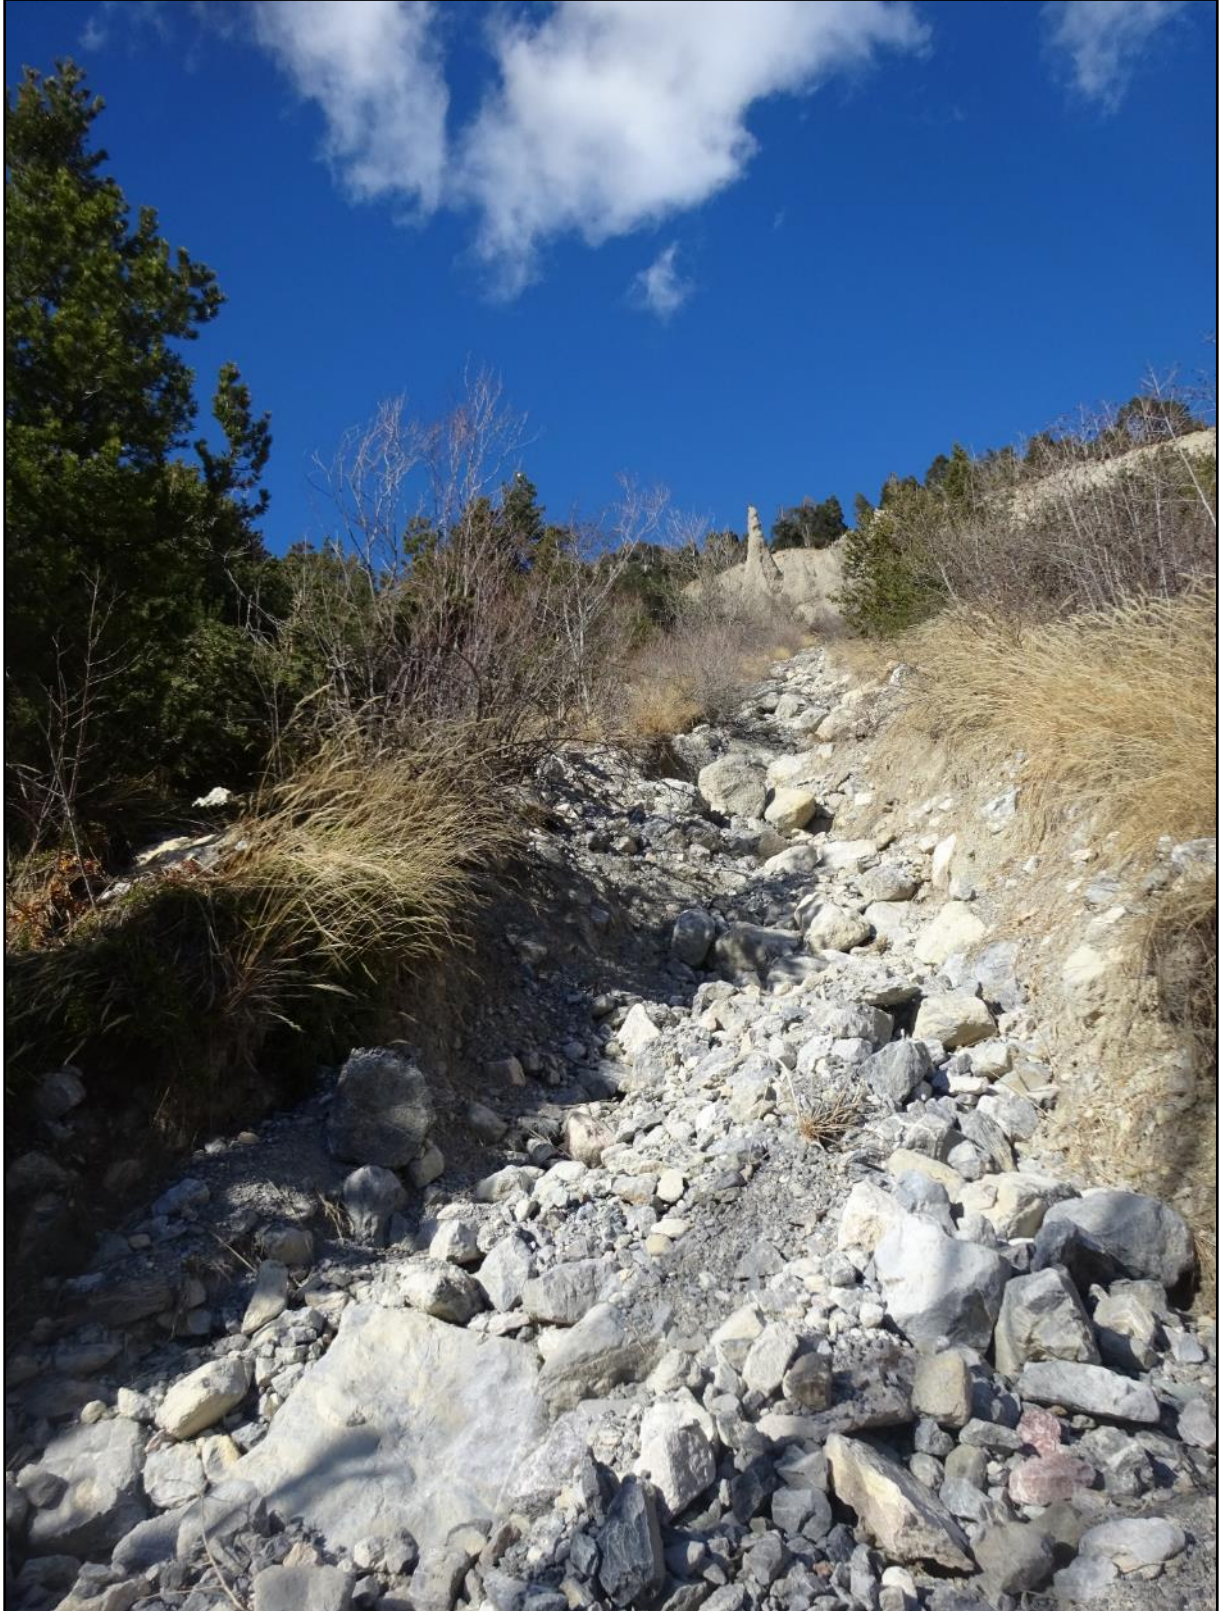
Image 11 : un autre ravinement

Avant d'arriver au torrent aménagé.

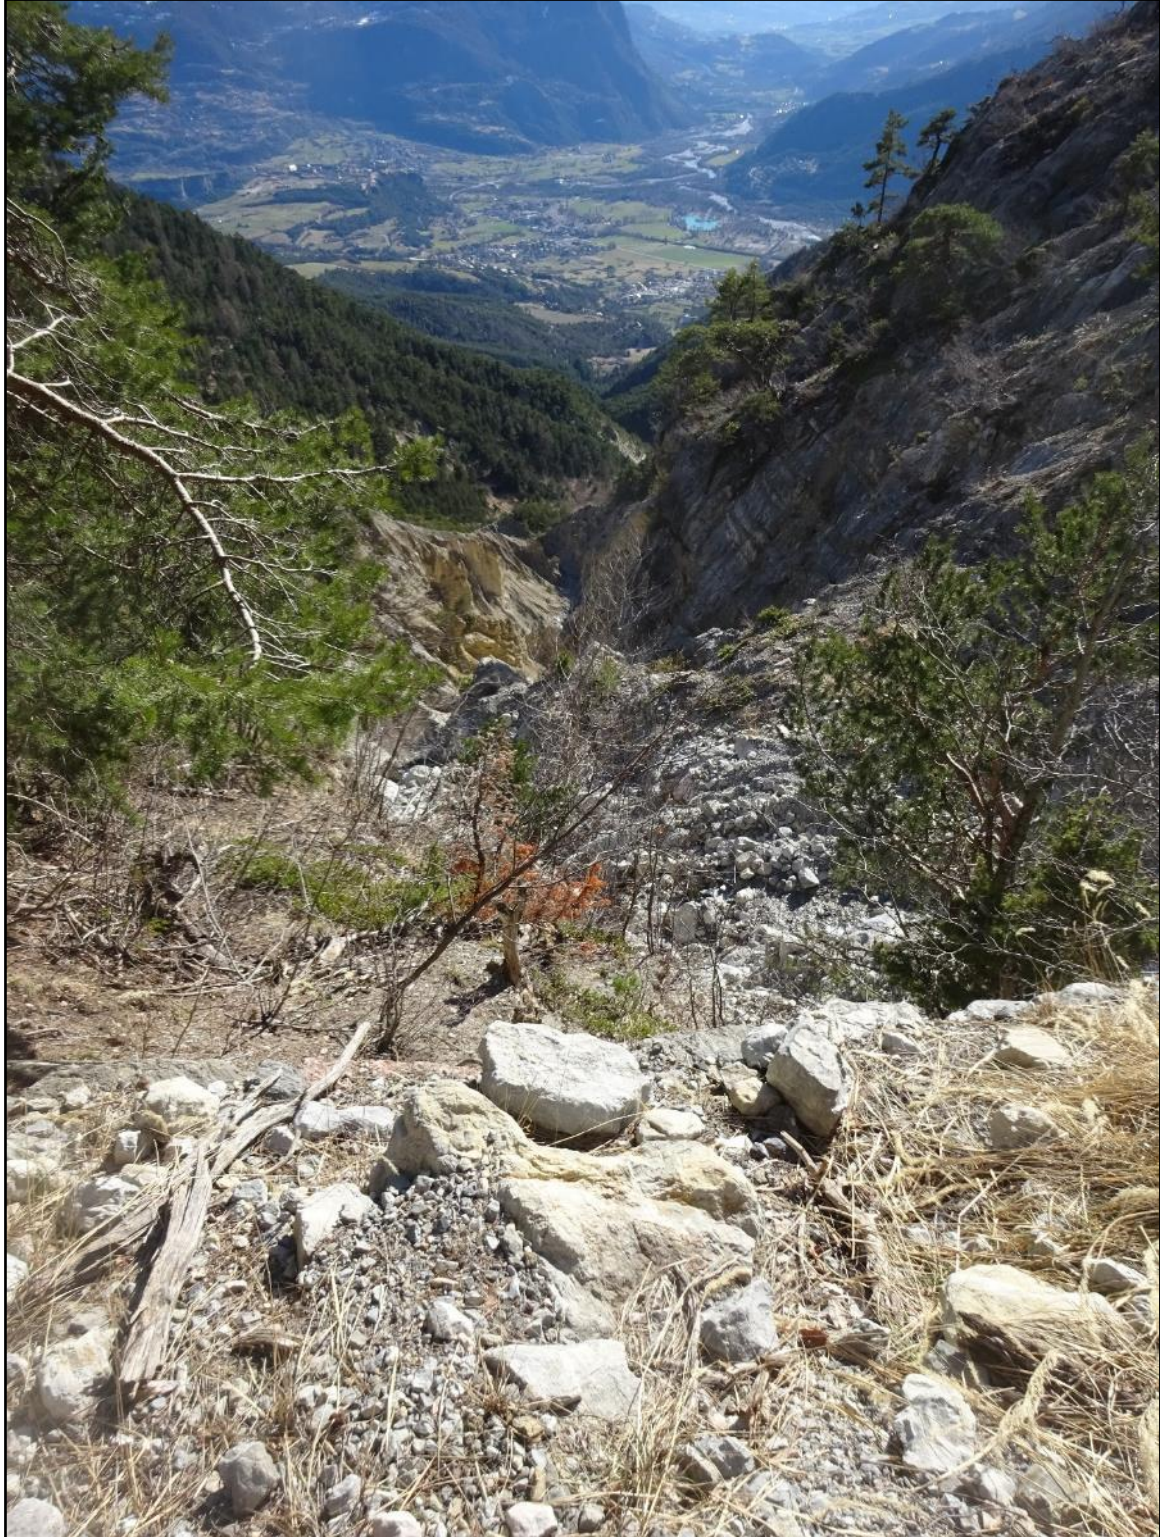
Image 12 : sur un vieux seuil de pierre

Avec vue imprenable sur les gorges du Merdanel.

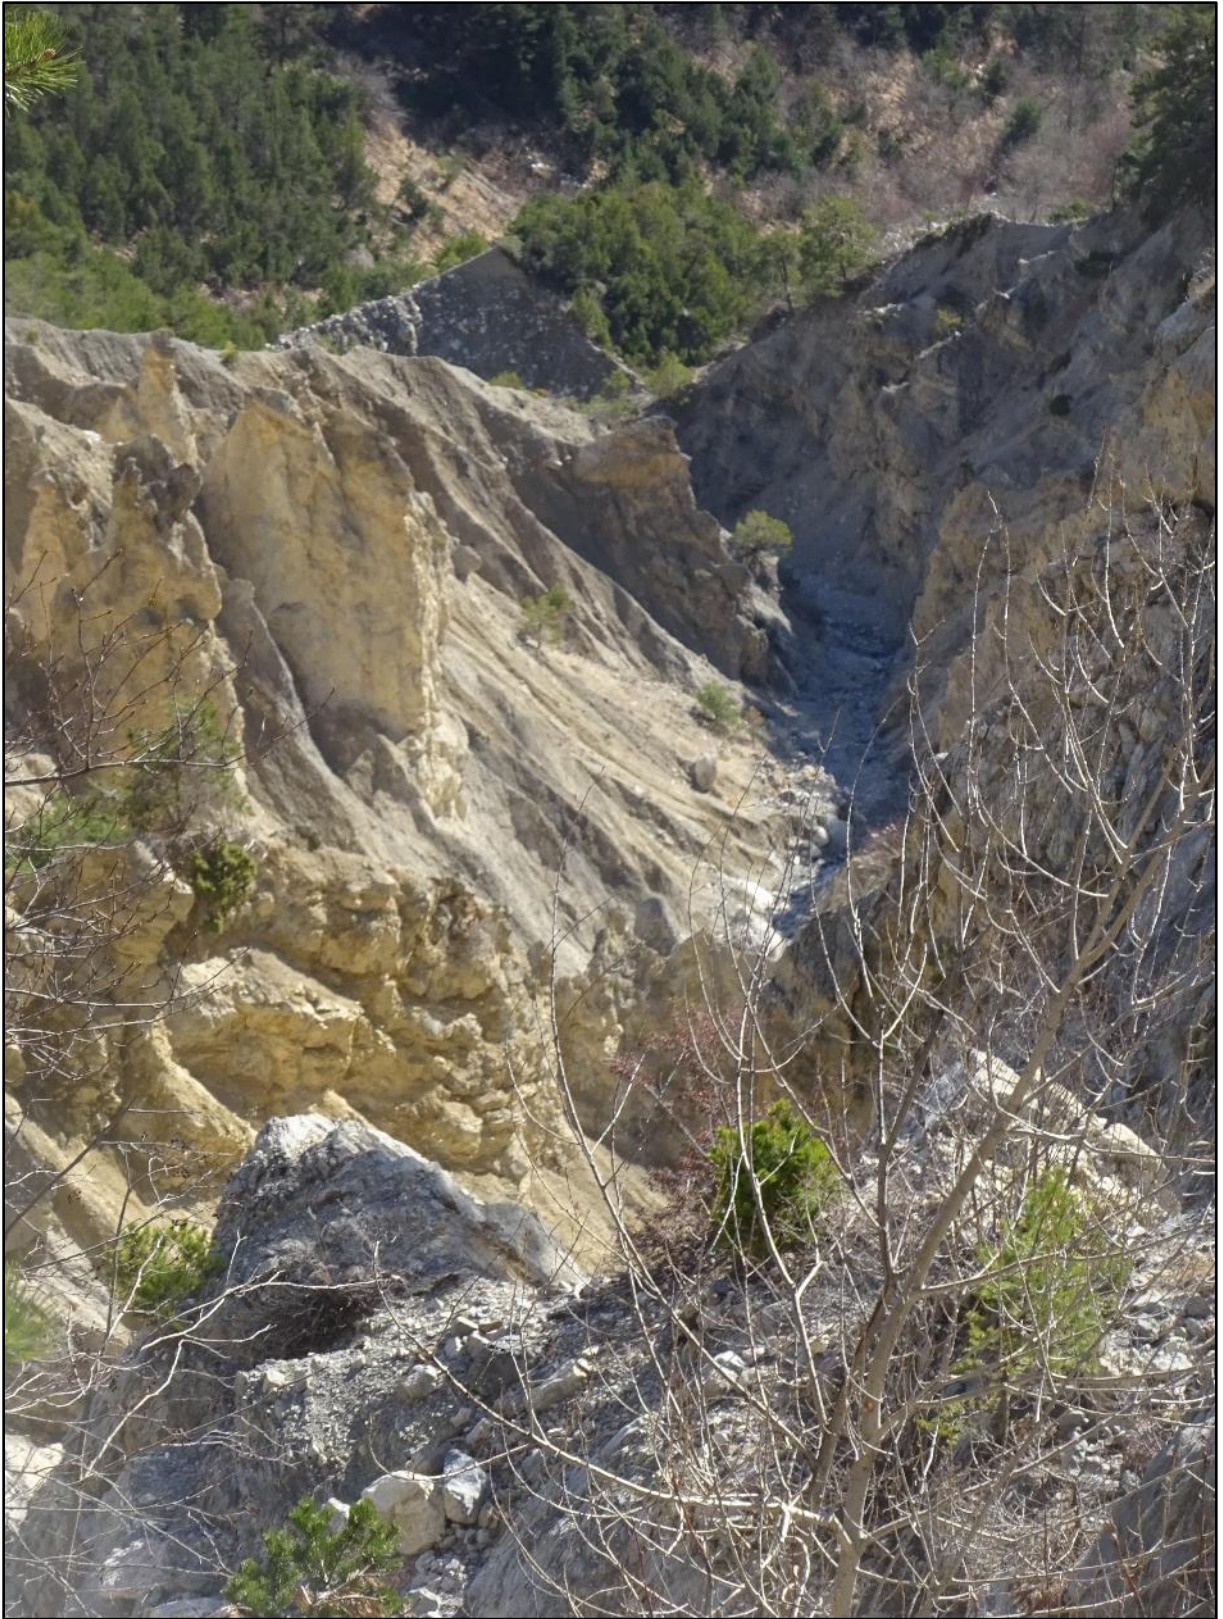
Image 13 : au zoom

Une zone particulièrement sujette à l'érosion.

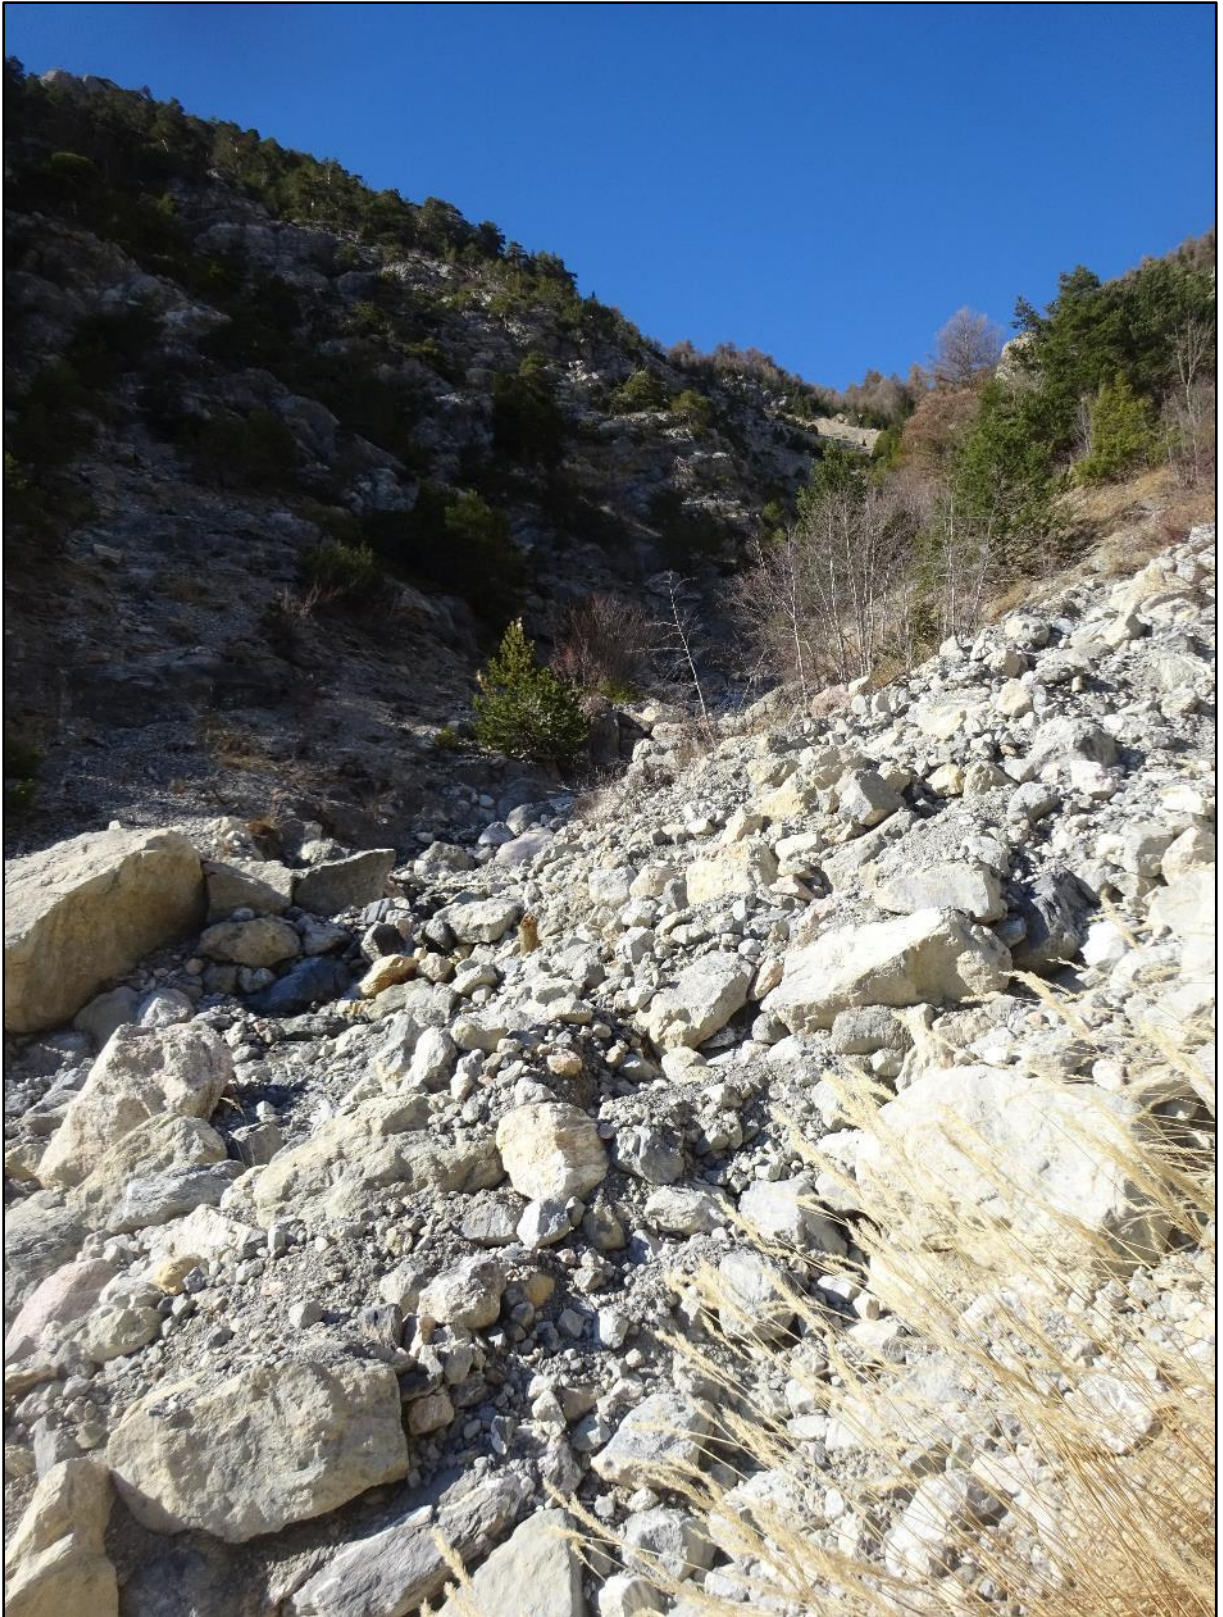
Image 14 : au-dessus du seuil

L'arrivée remarquée d'un petit torrent descendant directement des Demoiselles, qui a bien charrié des pierres.

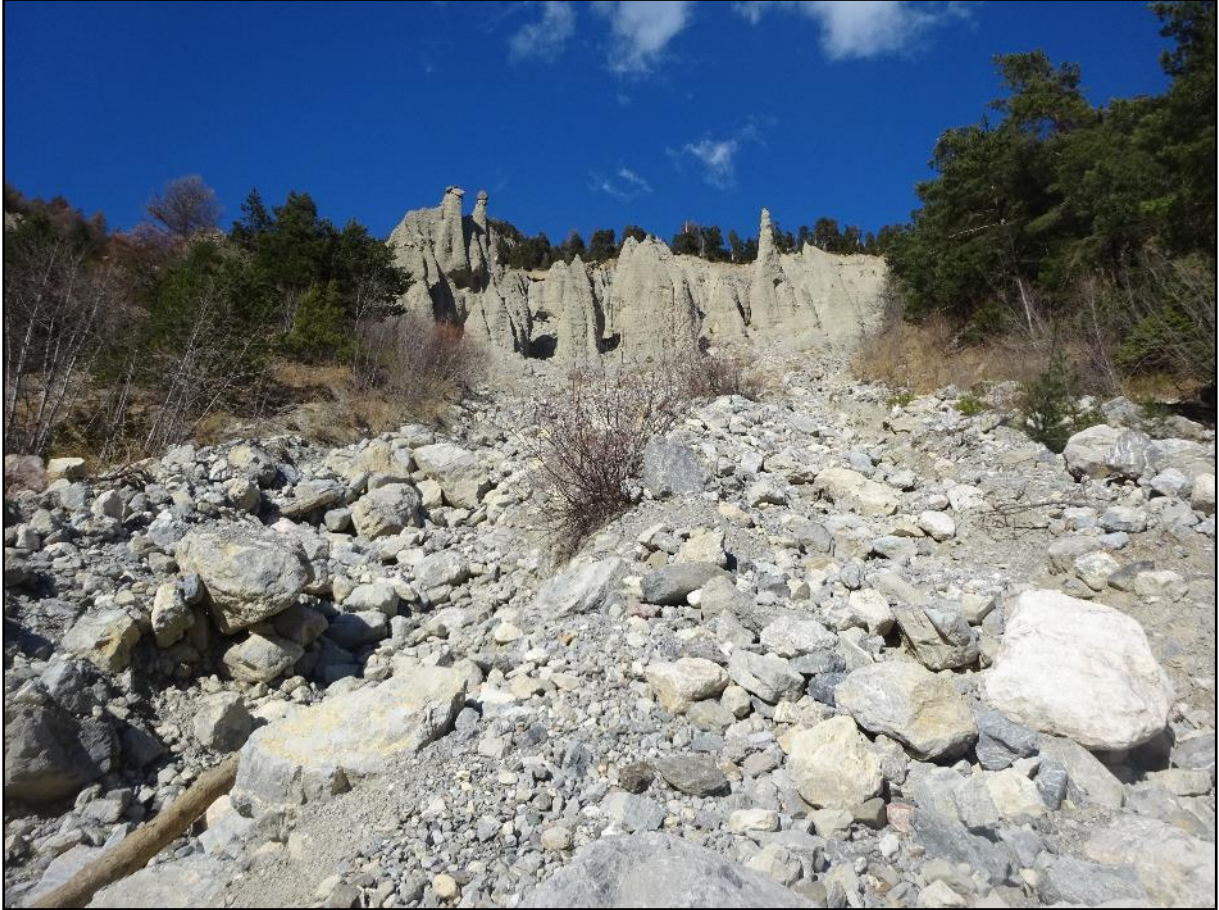
Image 15 : les Demoiselles en question

Origine du ravinement.

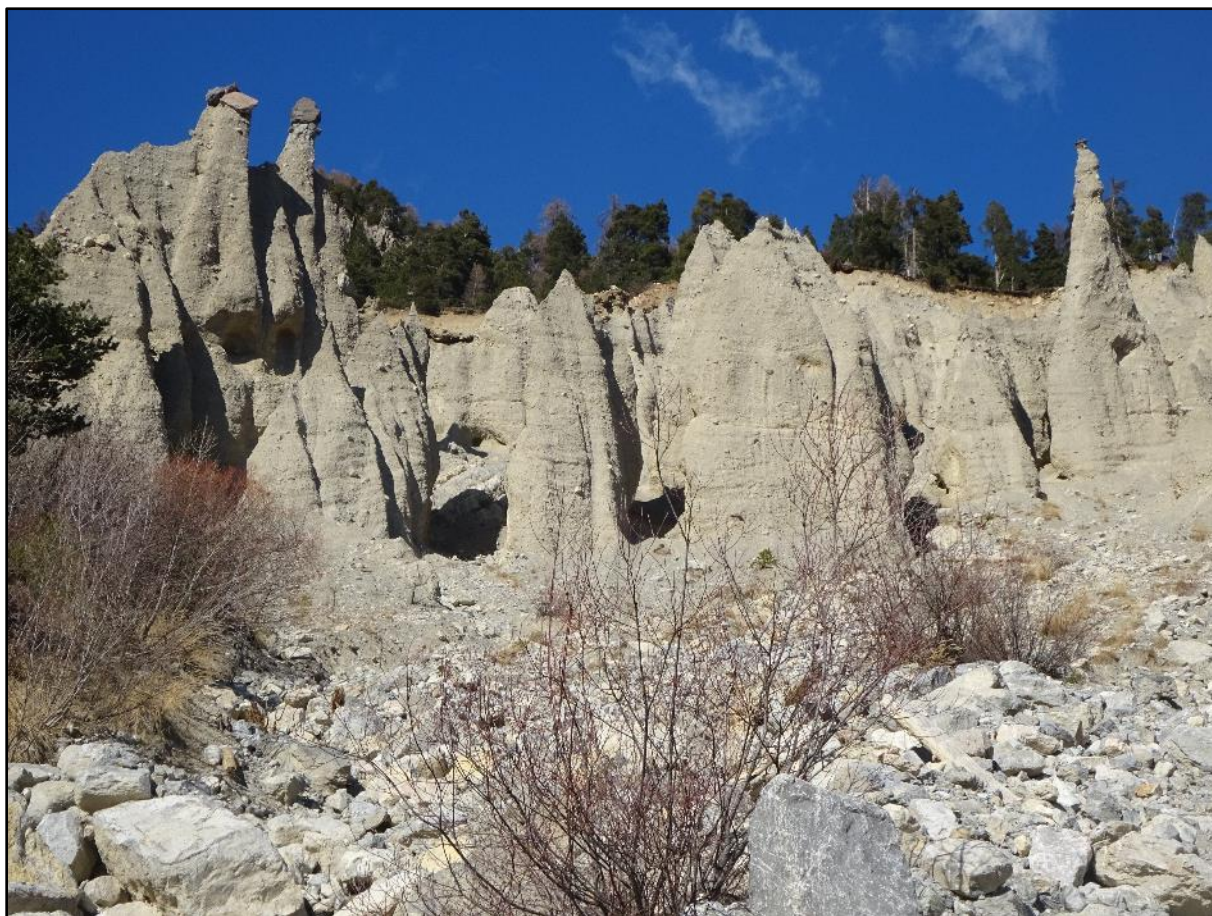
Image 16 : les Demoiselles au zoom

Pour voir les couloirs dont tout provient.

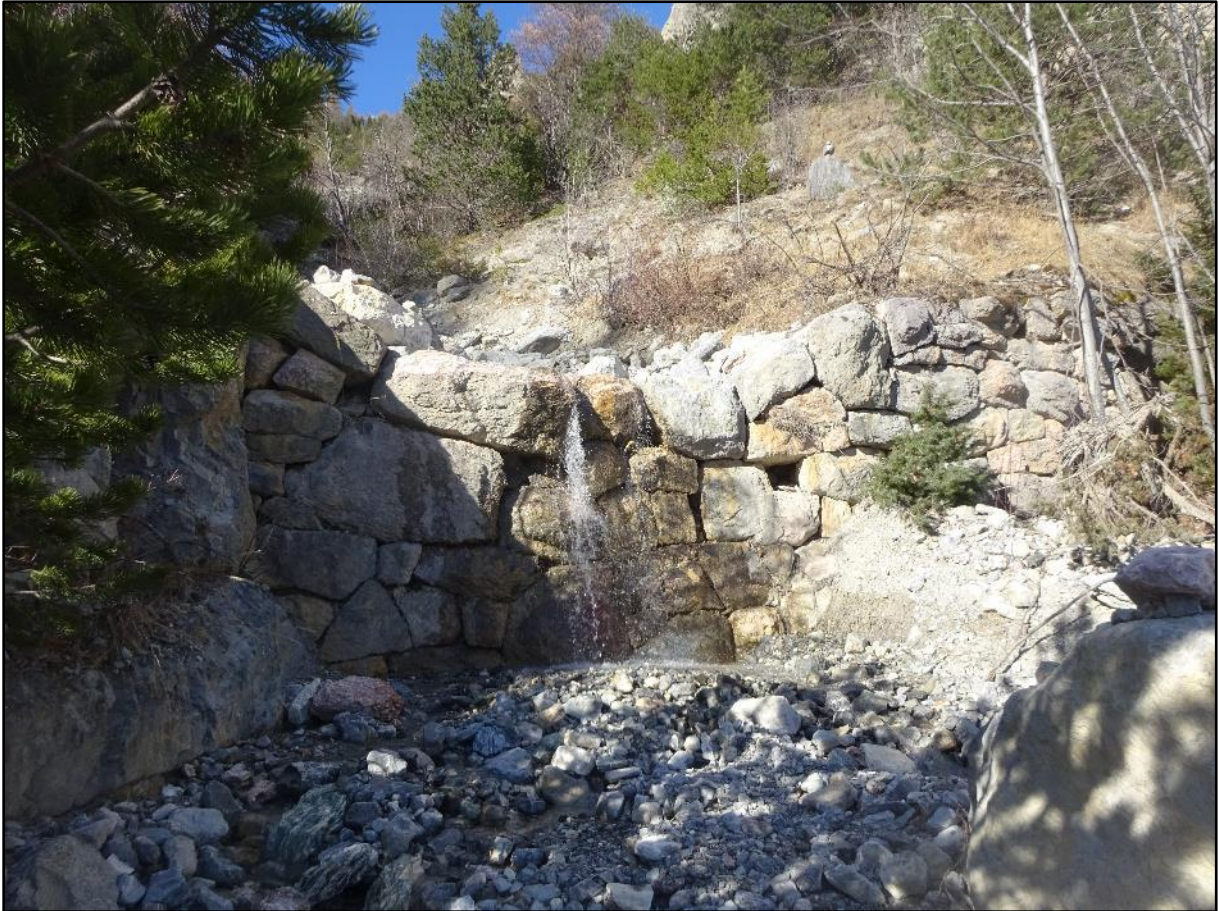
Image 17 : un seuil un peu plus haut

Les Demoiselles sont en haut à droite. Ce seuil me donne envie de voir s'il n'y en a pas d'autres en amont.

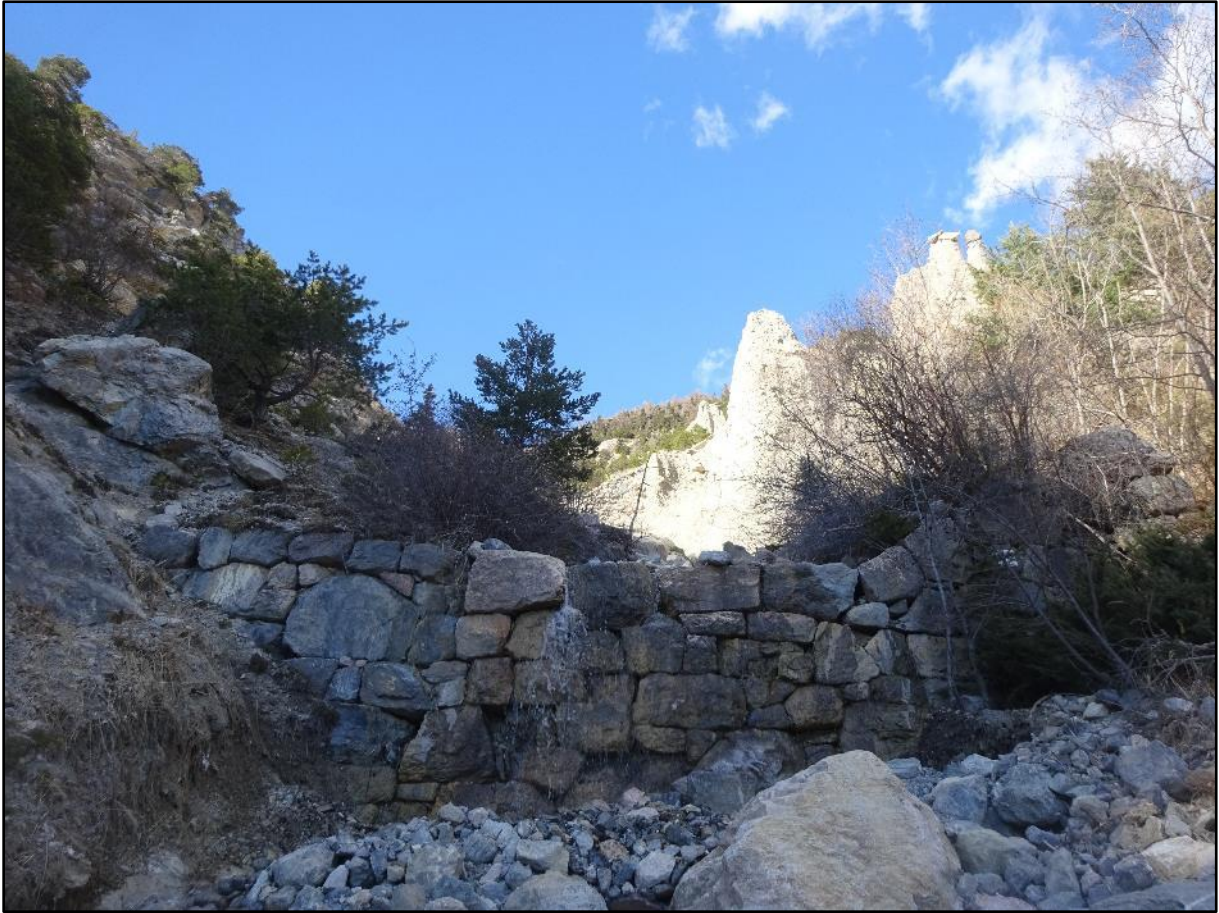
Image 18 : un autre seuil un peu plus haut

En pierres, en bon état mais chargé en amont comme en aval.
