108. L'impact des inondations autour des Demoiselles du Merdanel (3)

Olivier Peyre, mars 2024

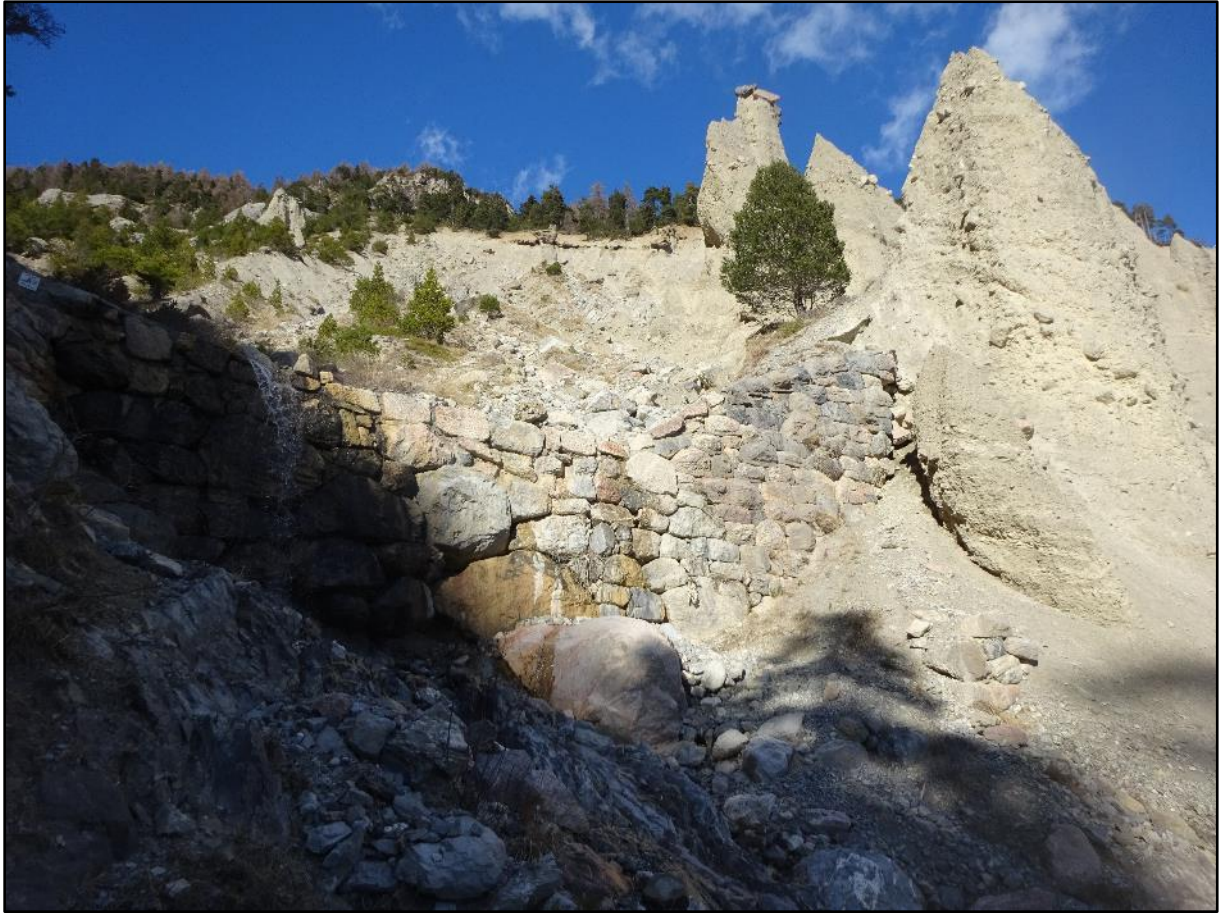
Image 19 : un quatrième seuil

Il est plus grand et plus haut, il s'appuie contre une Demoiselle décoiffée.

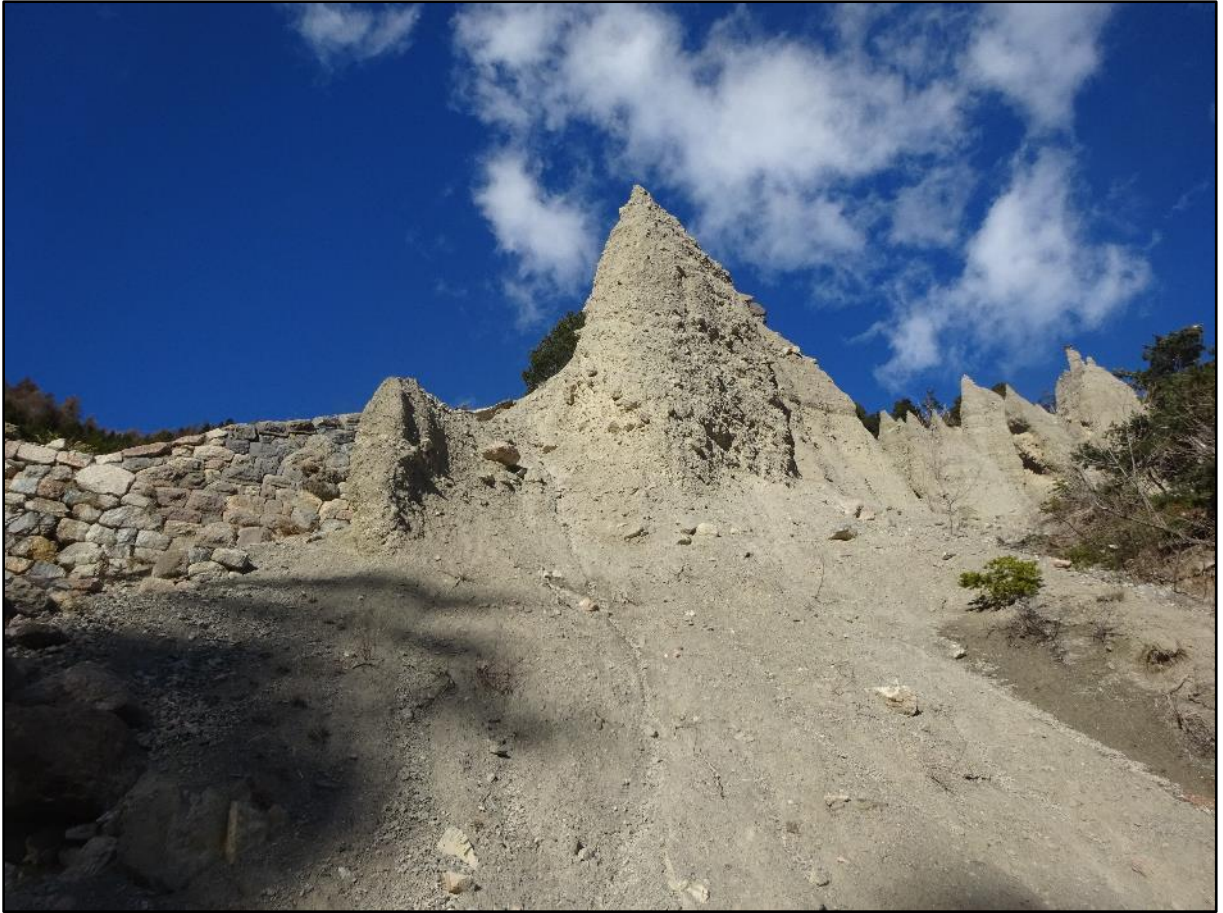
Image 20 : la continuité

Pour bien voir l'union entre le seuil et la matière formant les Demoiselles.

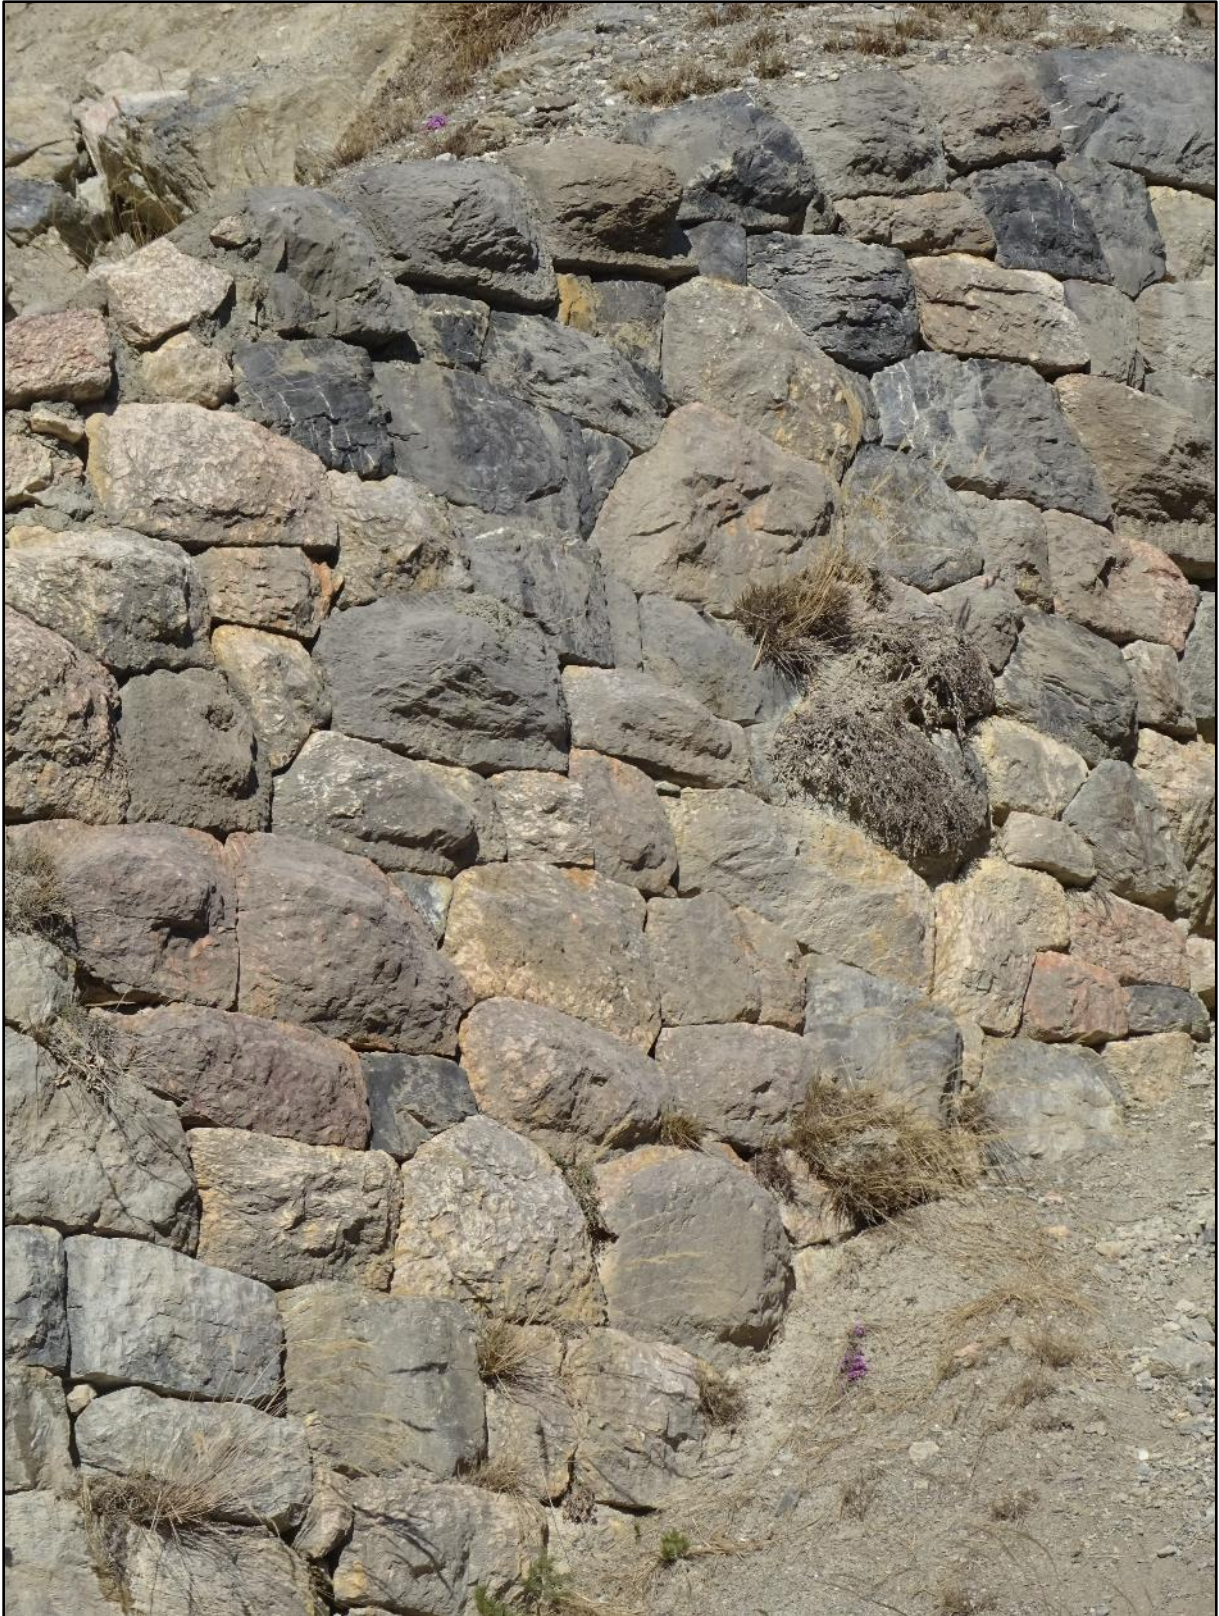
Image 21 : l'agencement et la taille

Ce qui est remarquable, au-delà de la correspondance parfaite entre chacune des pierres, c'est la taille du pourtour de la face visible.

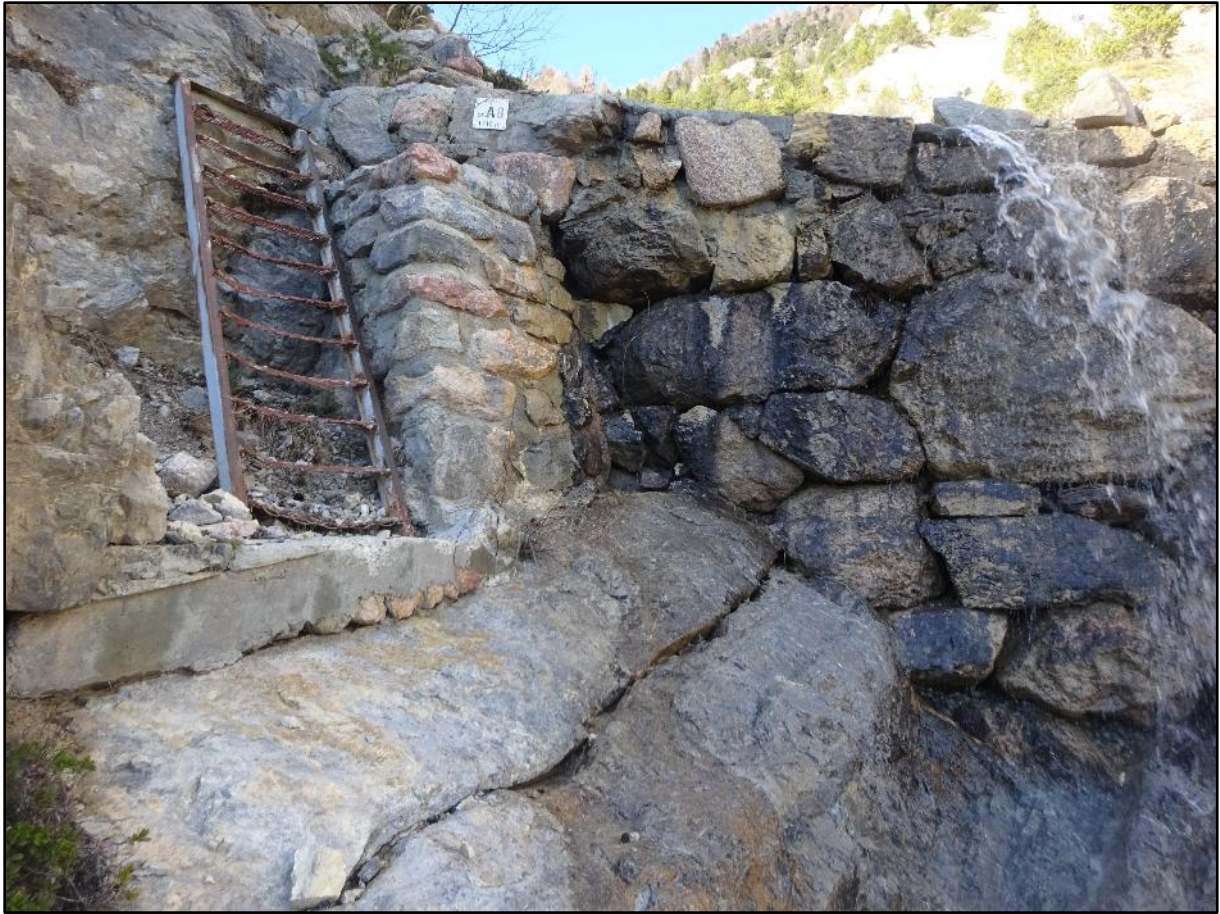
Image 22 : l'échelle du seuil

Il y a eu une restauration des seuils, d'ailleurs à proximité de l'échelle métallique se trouve la date du 22 6 2000 et plus haut des traces de campement. L'altitude sur la plaque, 1715 m, soit 800 m de dénivelé plus haut que le confluent du Merdanel avec la Durance.

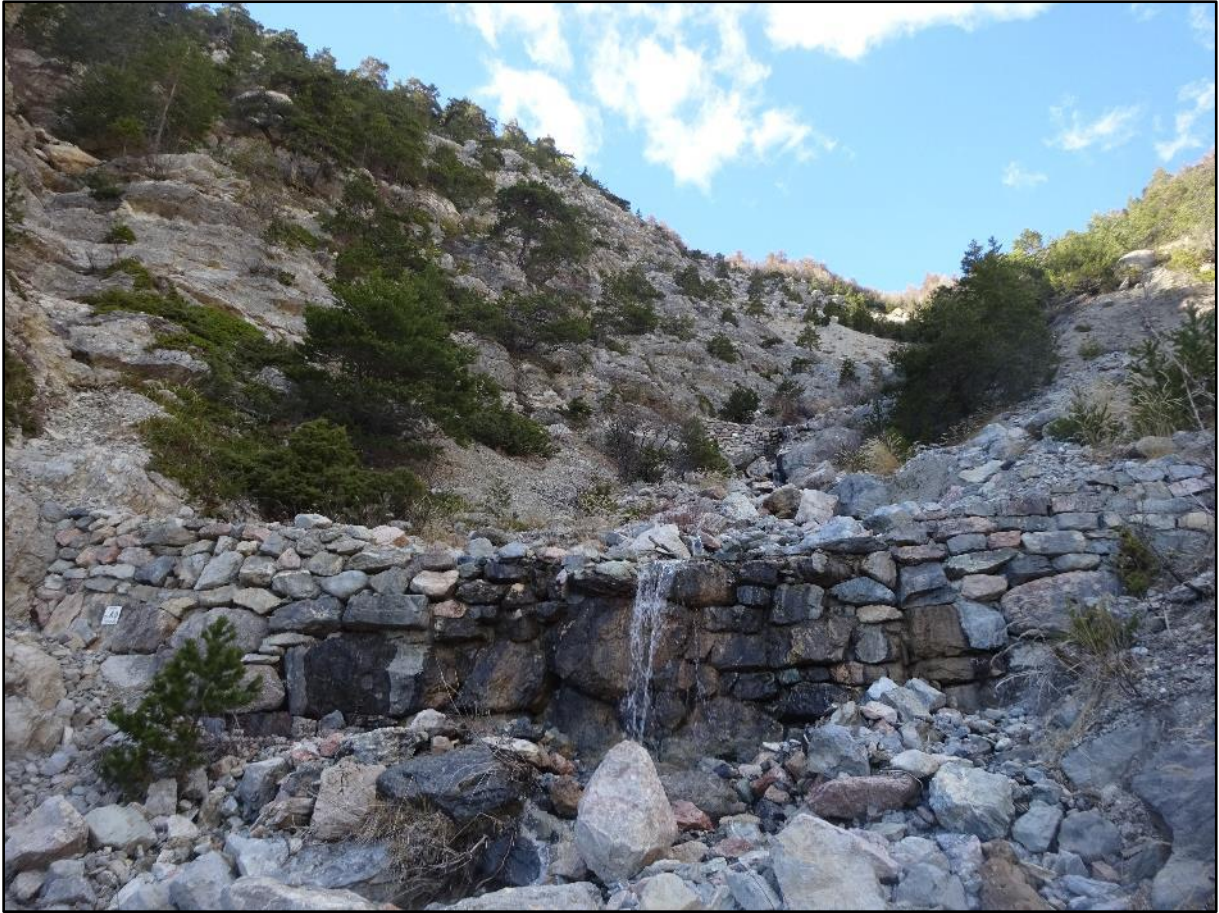
Image 23 : deux derniers seuils

Je monte donc jusqu'à ce seuil puis à celui en amont, presque à 1750 m d'altitude soit 850 m de plus que le confluent. Je n'en aperçois pas plus haut, c'est le moment de rebrousser chemin.
