# 116. Du Chagne au Chagnon, l'impact à Vars (1)

Olivier Peyre, mars 2024

Je reprends deux jours après la montée du Chagne à partir du pont des Forest, et arrivé à Sainte-Marie, je poursuis non pas vers Vars 1850 mais par le Chagnon.

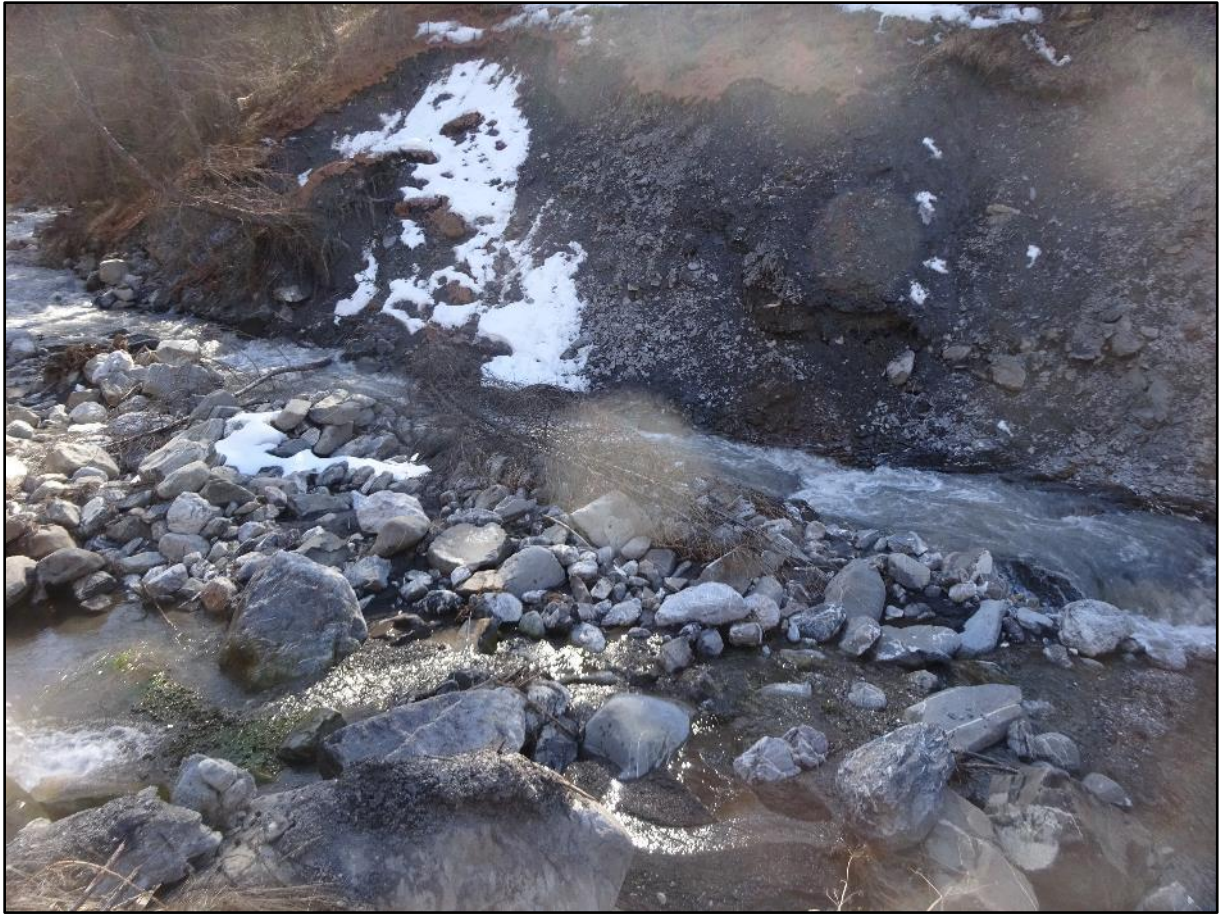
Image 4 : la routine

Très vite, ce qu'a laissé la crue : amas de pierres et arbres tombés dans le lit, mélèzes en difficulté et glissement relativement modeste sur la rive d'en face.

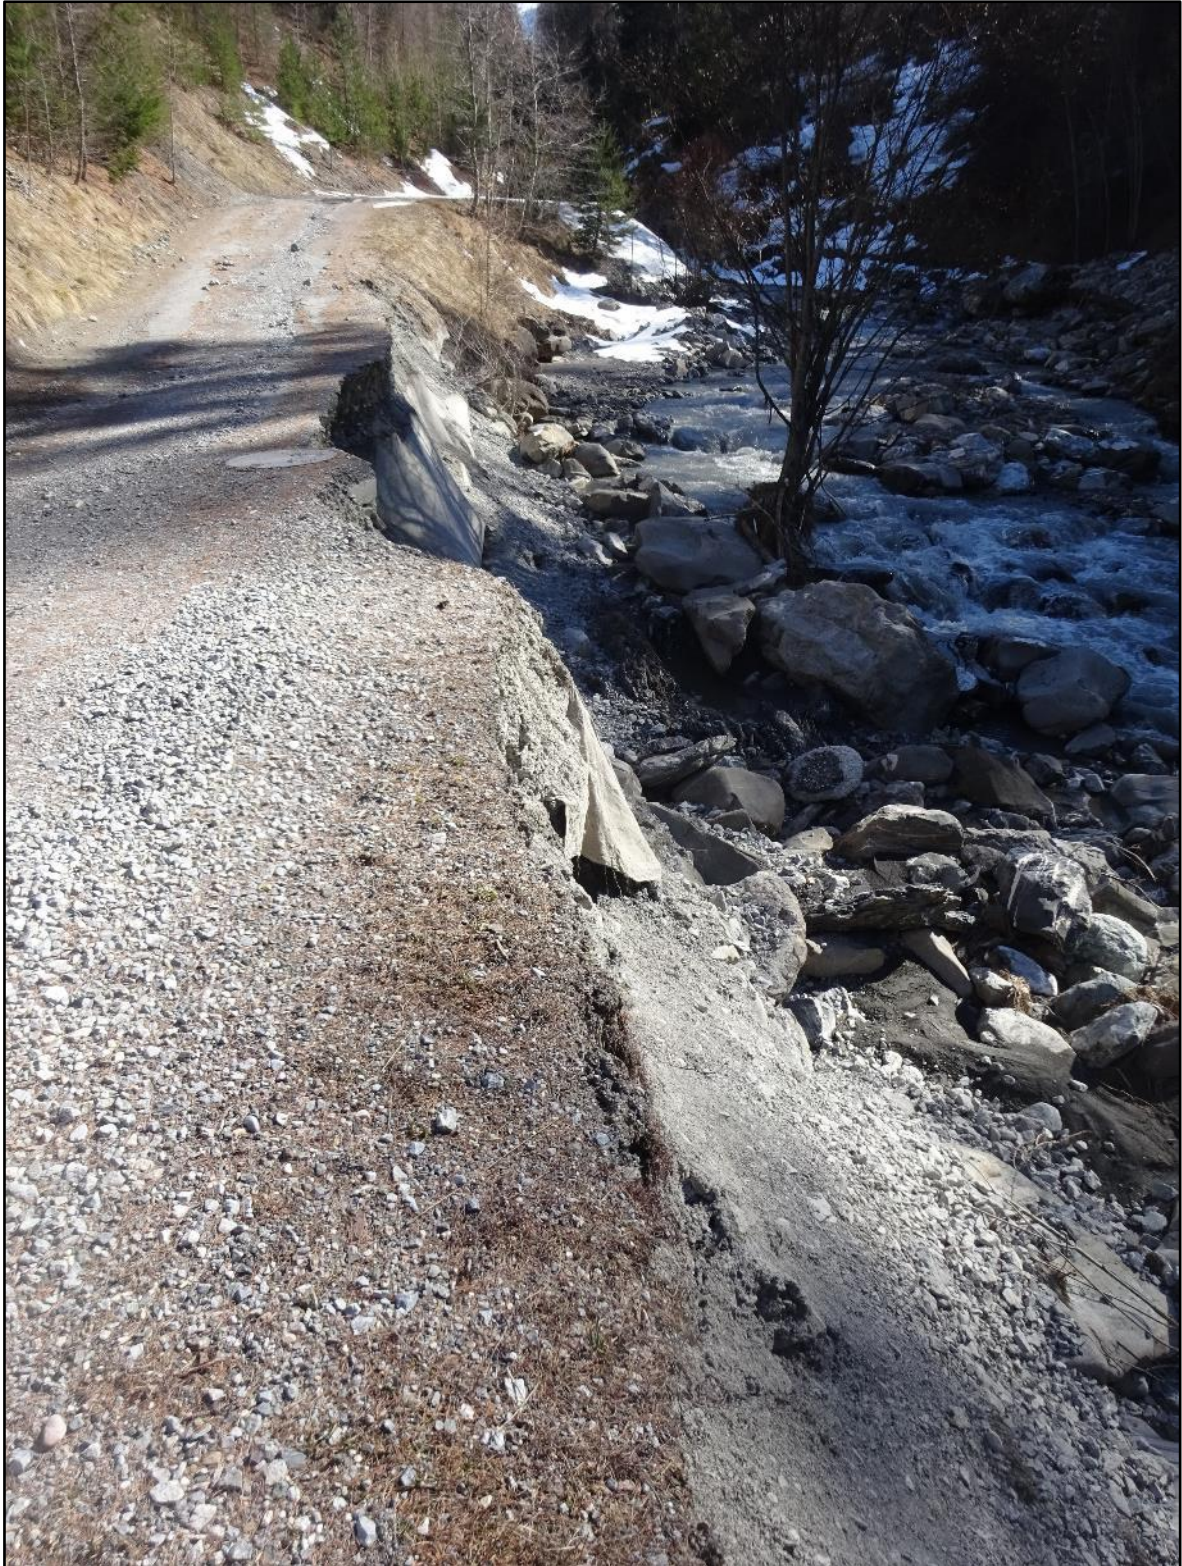
Image 5 : la route attaquée

Le torrent a mangé un bord de la route, le géotextile apparaît ainsi qu'une bouche des égouts allant à la station d'épuration.

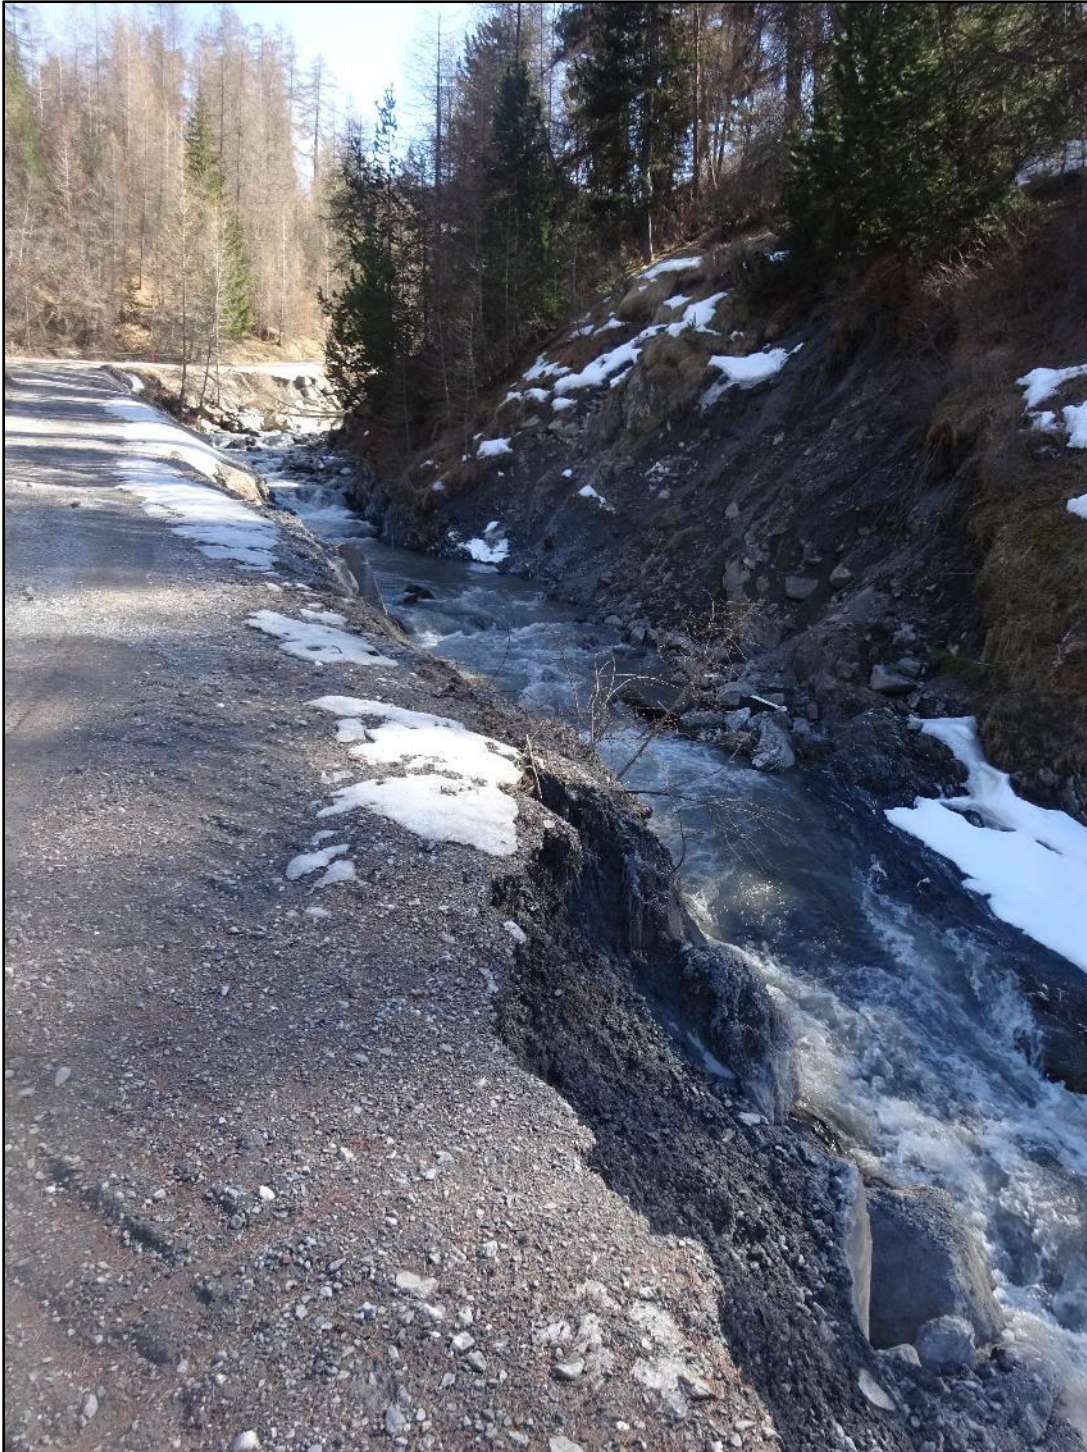
Image 6 : la route attaquée

A plusieurs endroits en montant, le bord de la route a été attaqué. Le torrent préfère emporter les terrains les plus meubles style remblais, ainsi que la rive concave où il arrive en force.

Quand le volume d'eau augmente fortement, le lit n'est plus assez ample et la route tracée dans le lit en subit les conséquences.

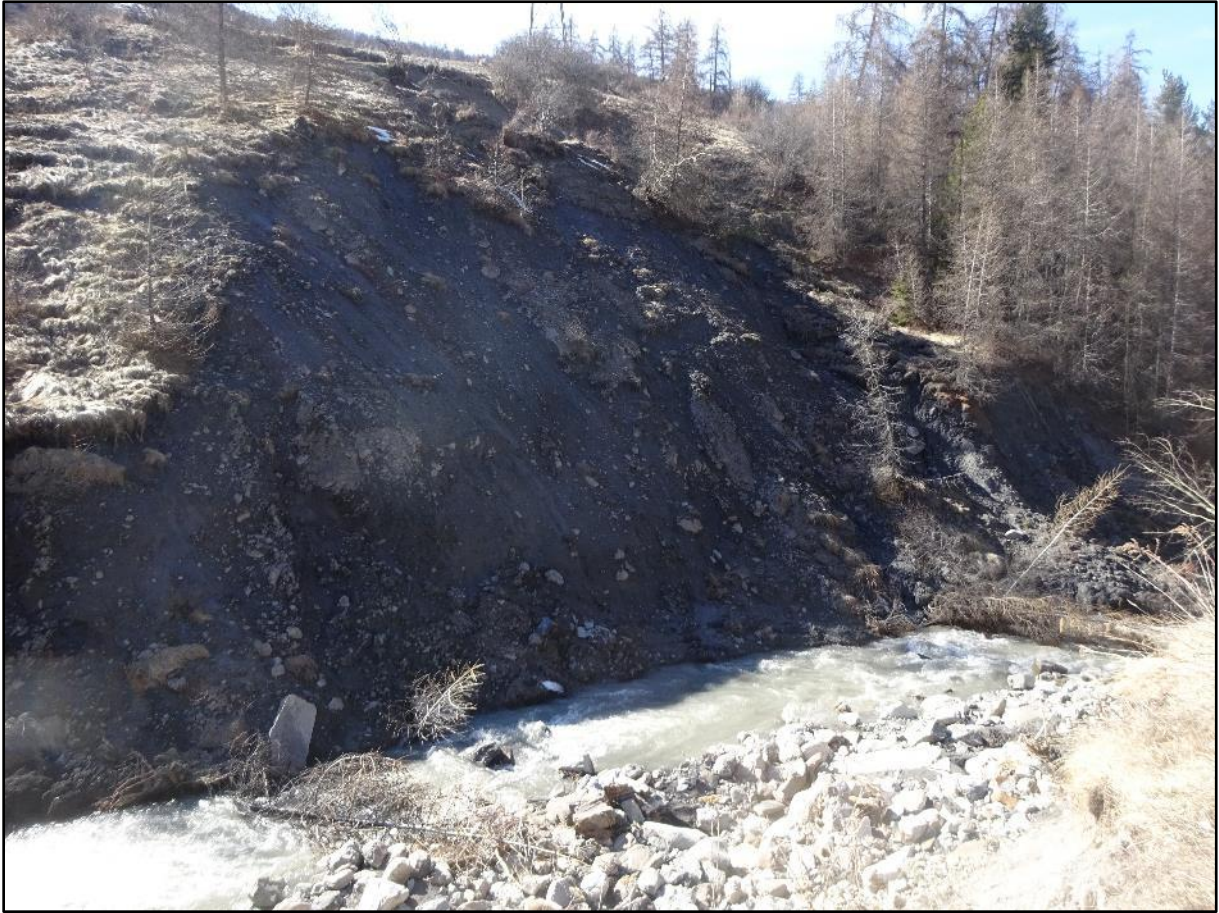
Image 8 : glissement un peu plus gros

Lorsque la terre descend, les mélèzes ne pèsent pas lourd, leurs racines ne peuvent pas les retenir.

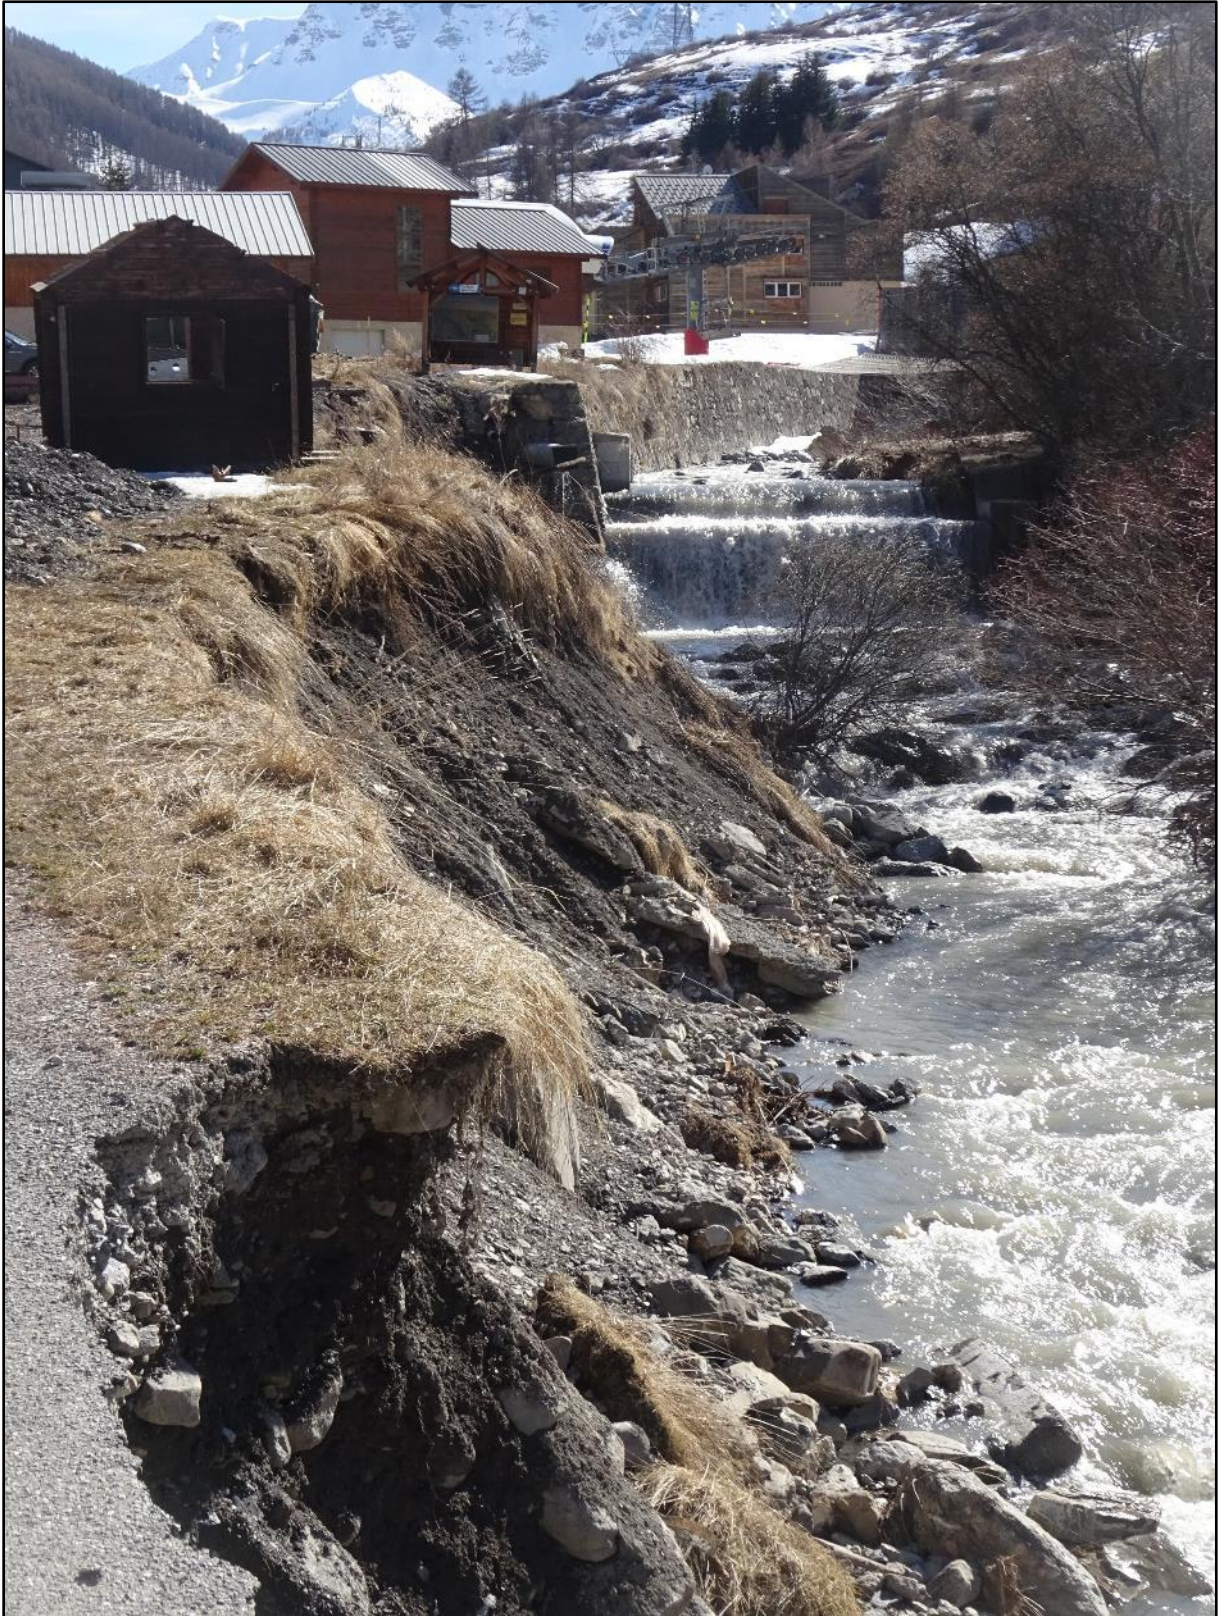
Image 9 : arrivée à Sainte-Marie

Route (fermée) qui fiche le camp, talus quelque peu descendu, couple de seuils, digue sous forme de long mur et pylône de télésiège.

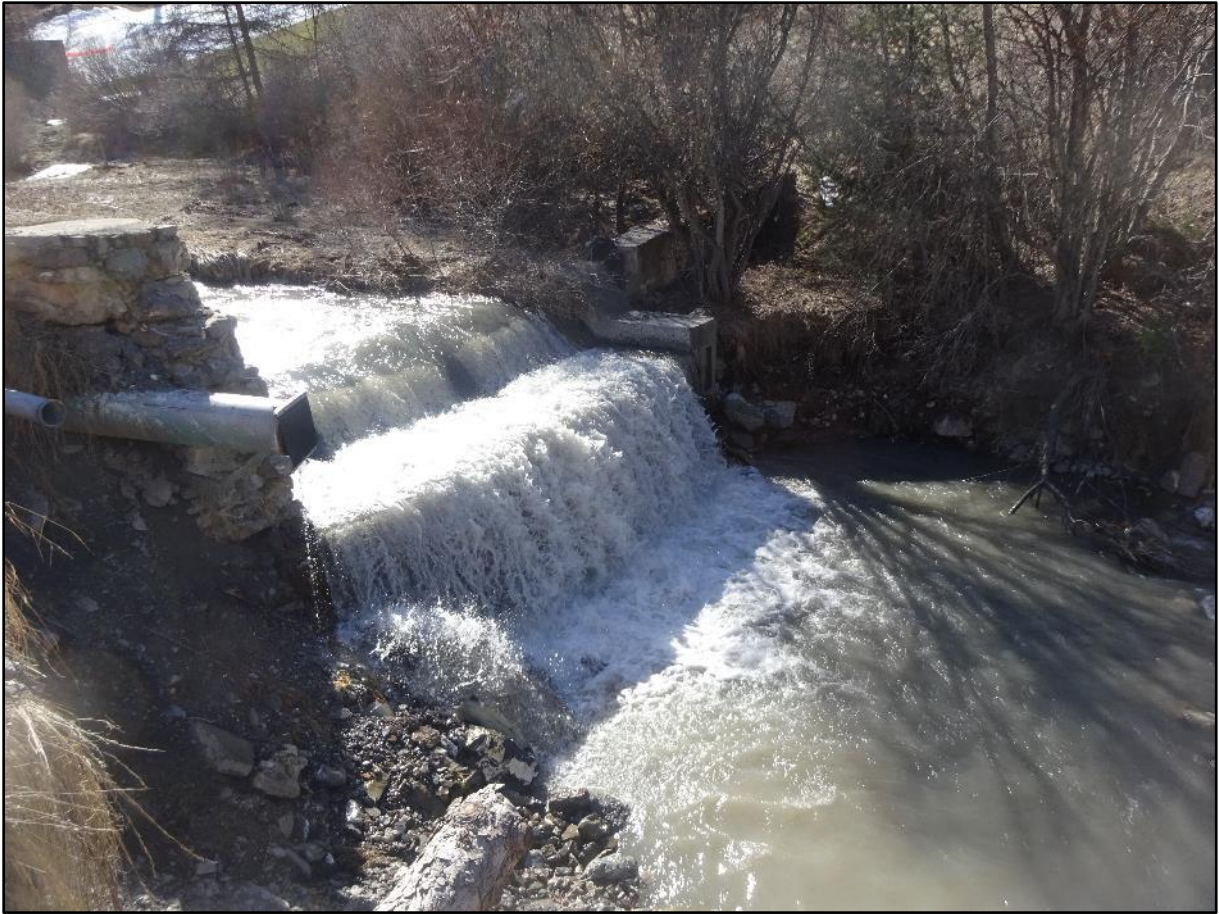
Image 10 : le double seuil

Il se situe à l'extrémité aval du mur de protection.

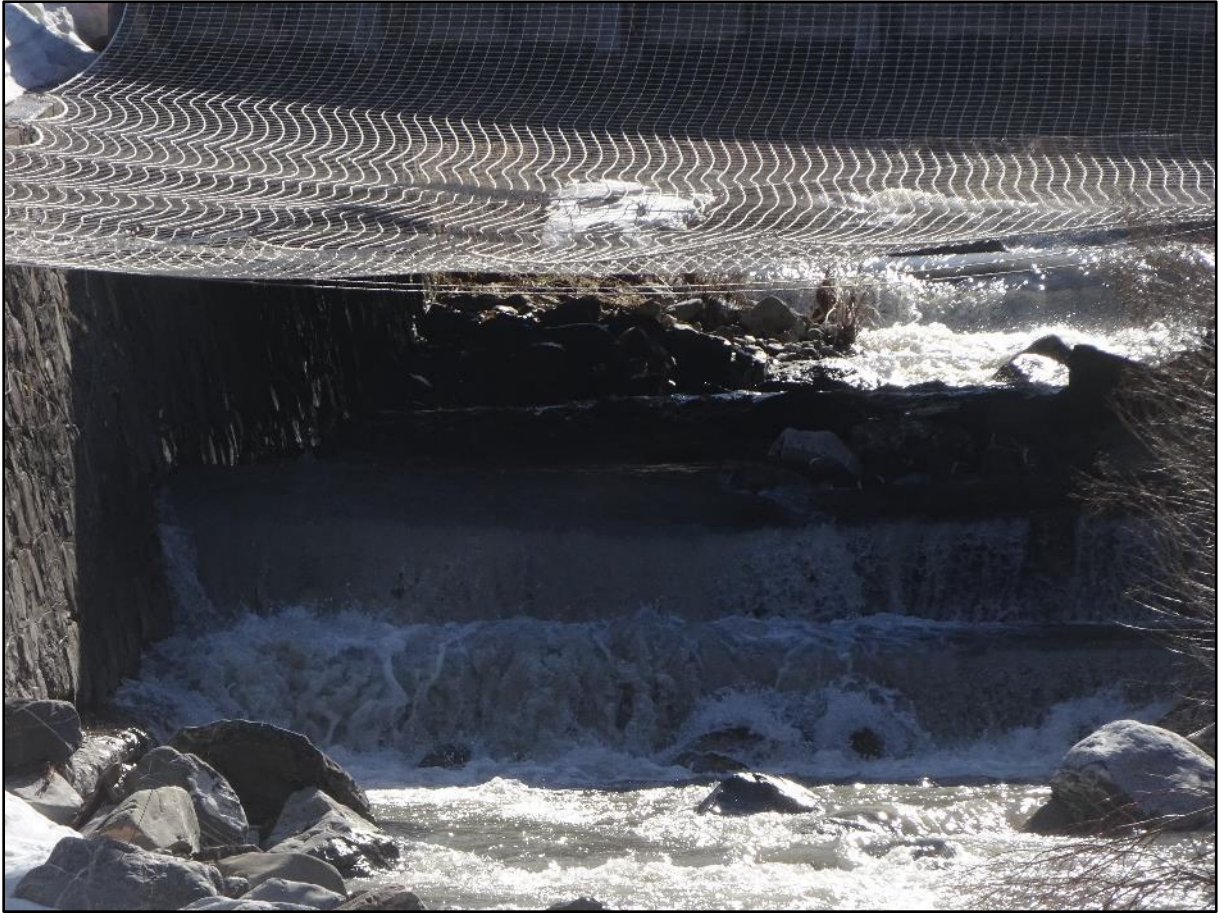
Image 11 : autre seuil

Situé sous le passage du télésiège, avec son filet pour que les clients ne tombent pas dans l'eau.

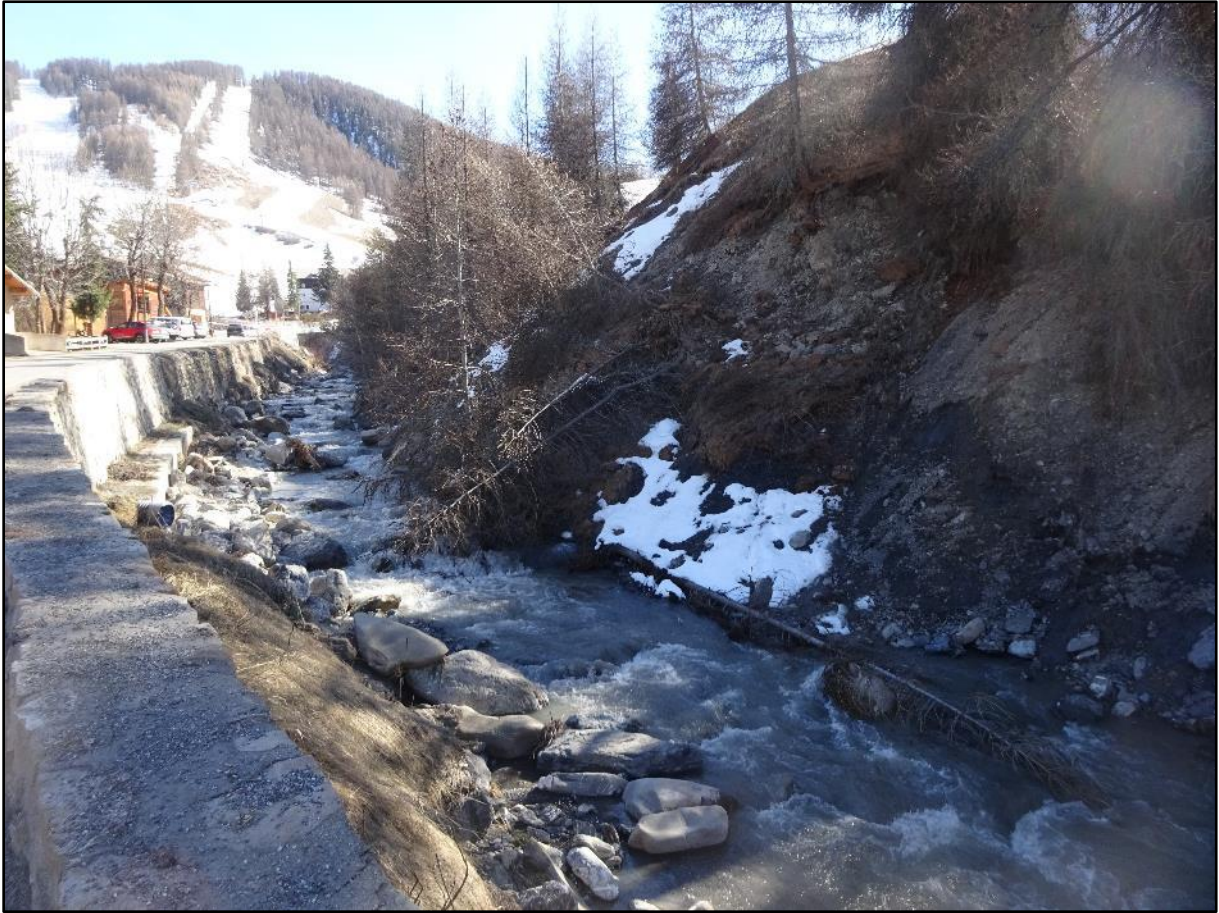
Image 17 : vue générale

Mur de protection en rive droite tout au long de l'agglomération, éboulements en rive gauche.

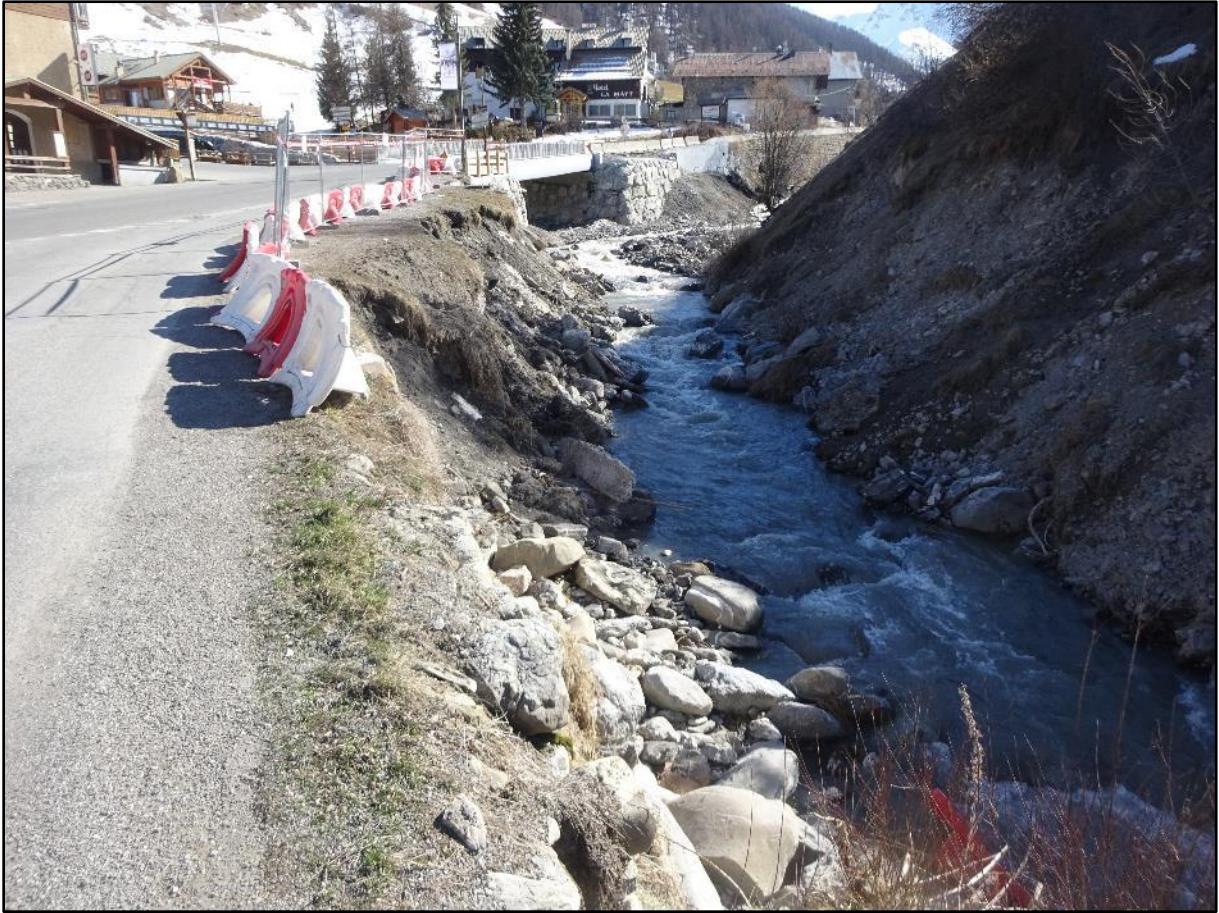
Image 18 : arrivée en haut de Sainte-Marie

Eboulements en bord de route, confluent et pont permettant d'accéder à la station et au col de Vars.

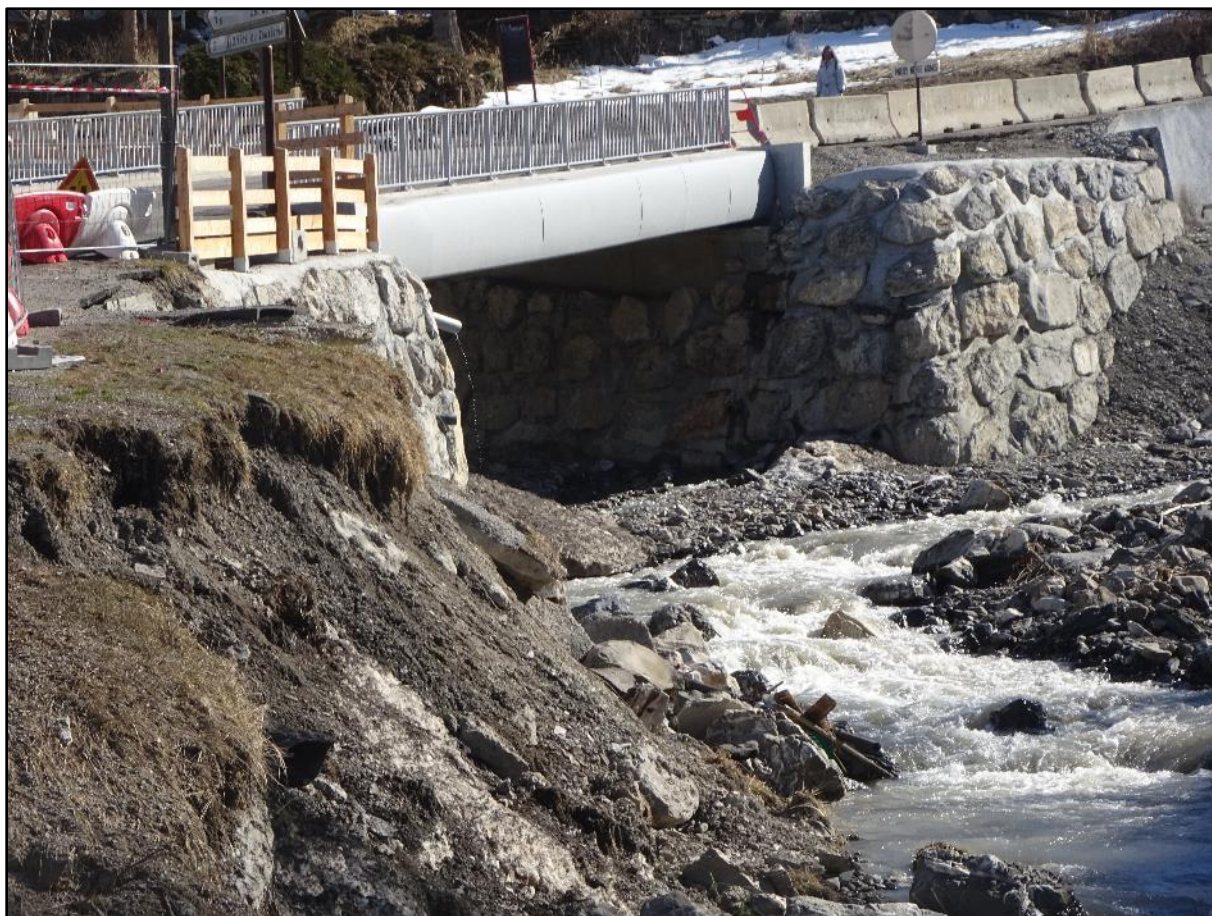
Image 19 : le pont sur la départementale

C'est le Chagnon qui arrive sous le pont refait avec de gros enrochements.

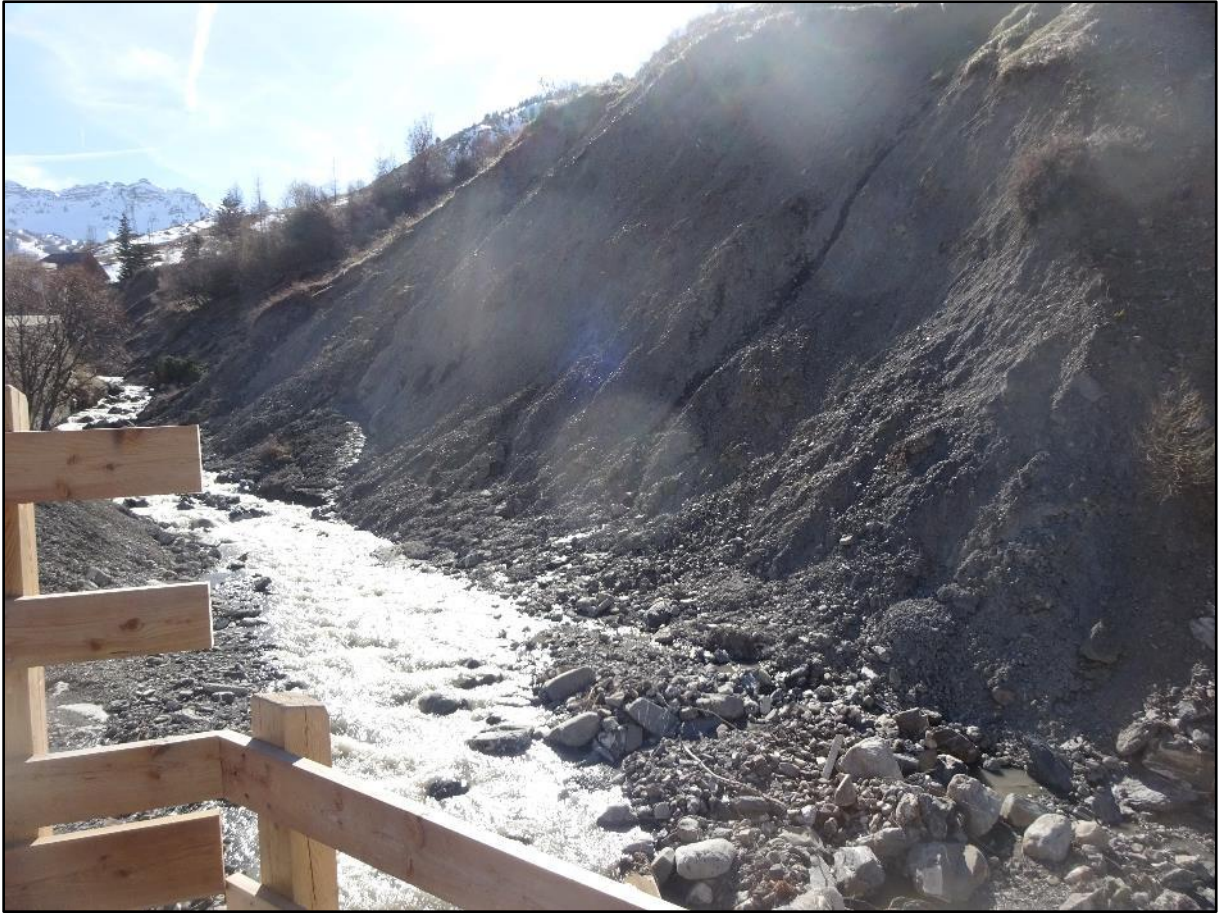
Image 20 : en face

En face, la terre continue de couler. Je remonte jusqu'au pont qui enjambe le Chagne.

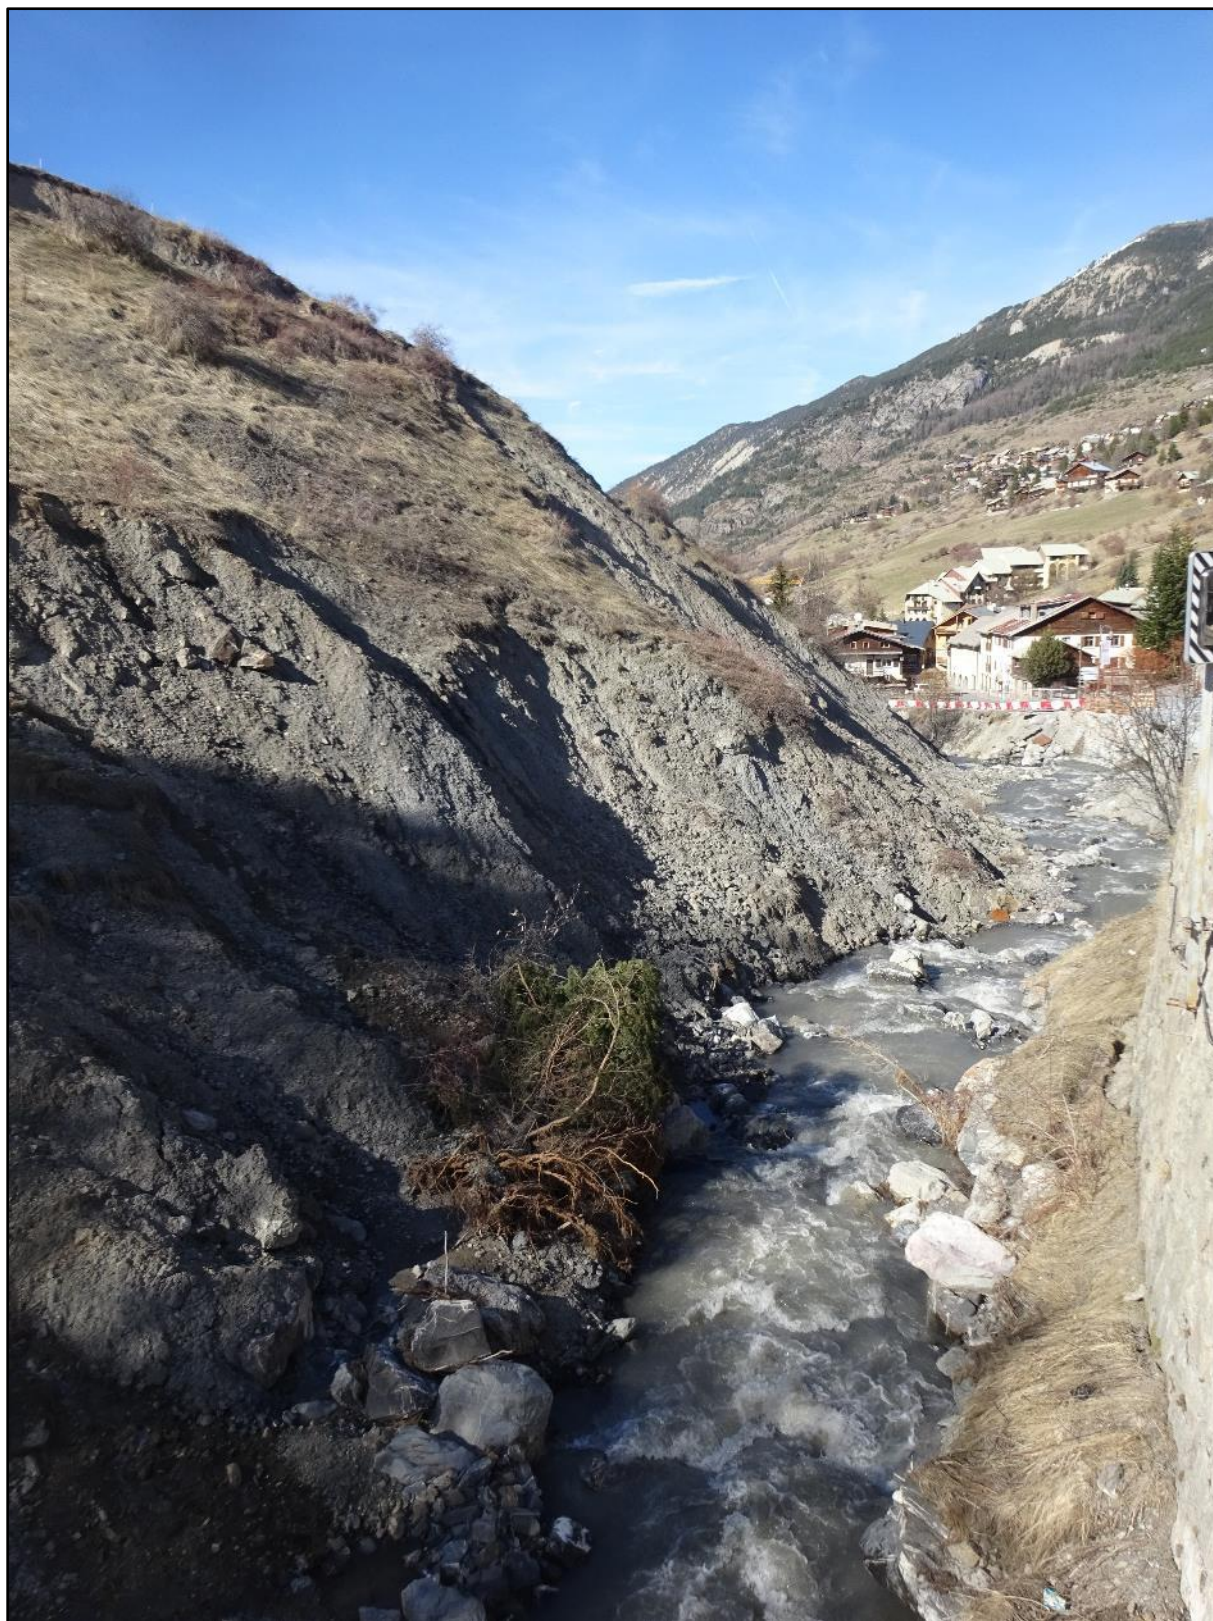
Image 21 : en face

Vue vers l'aval. La terre coule sur une bonne longueur.

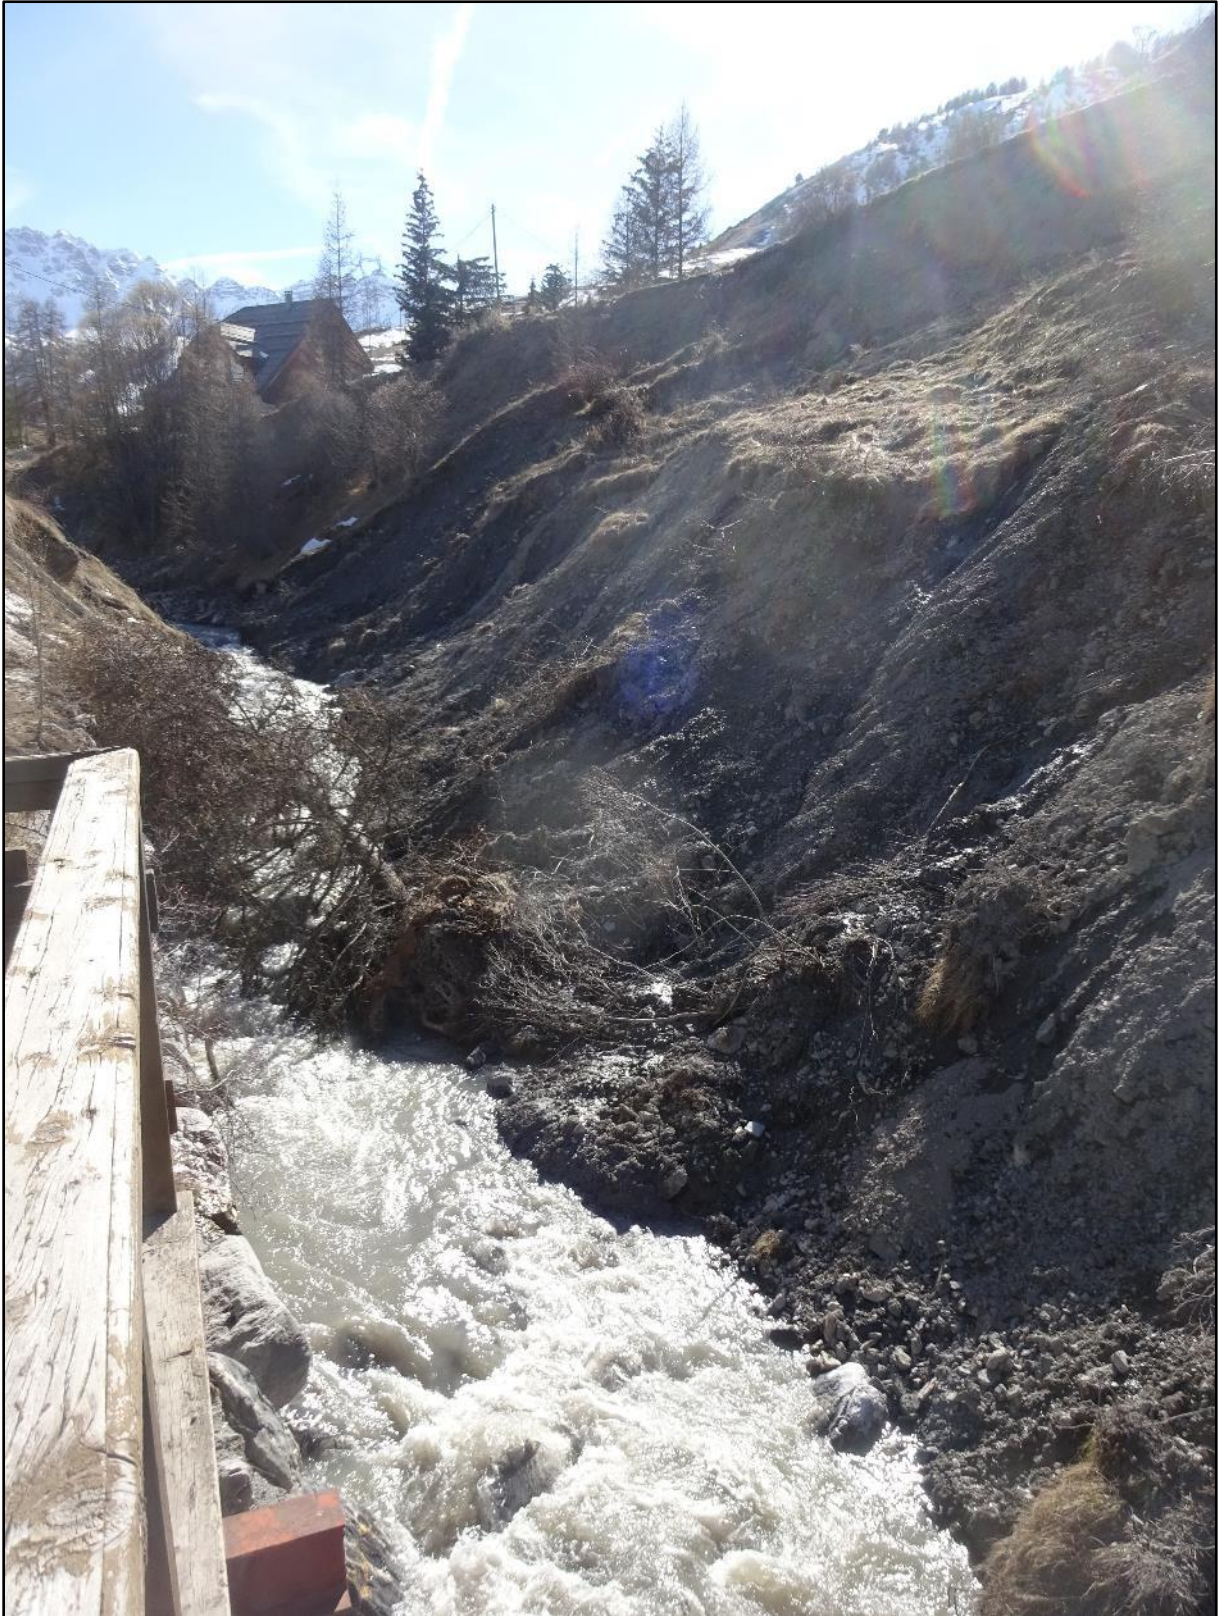
Image 22 : même secteur

De chaque côté, les berges descendent par paliers vers le torrent.

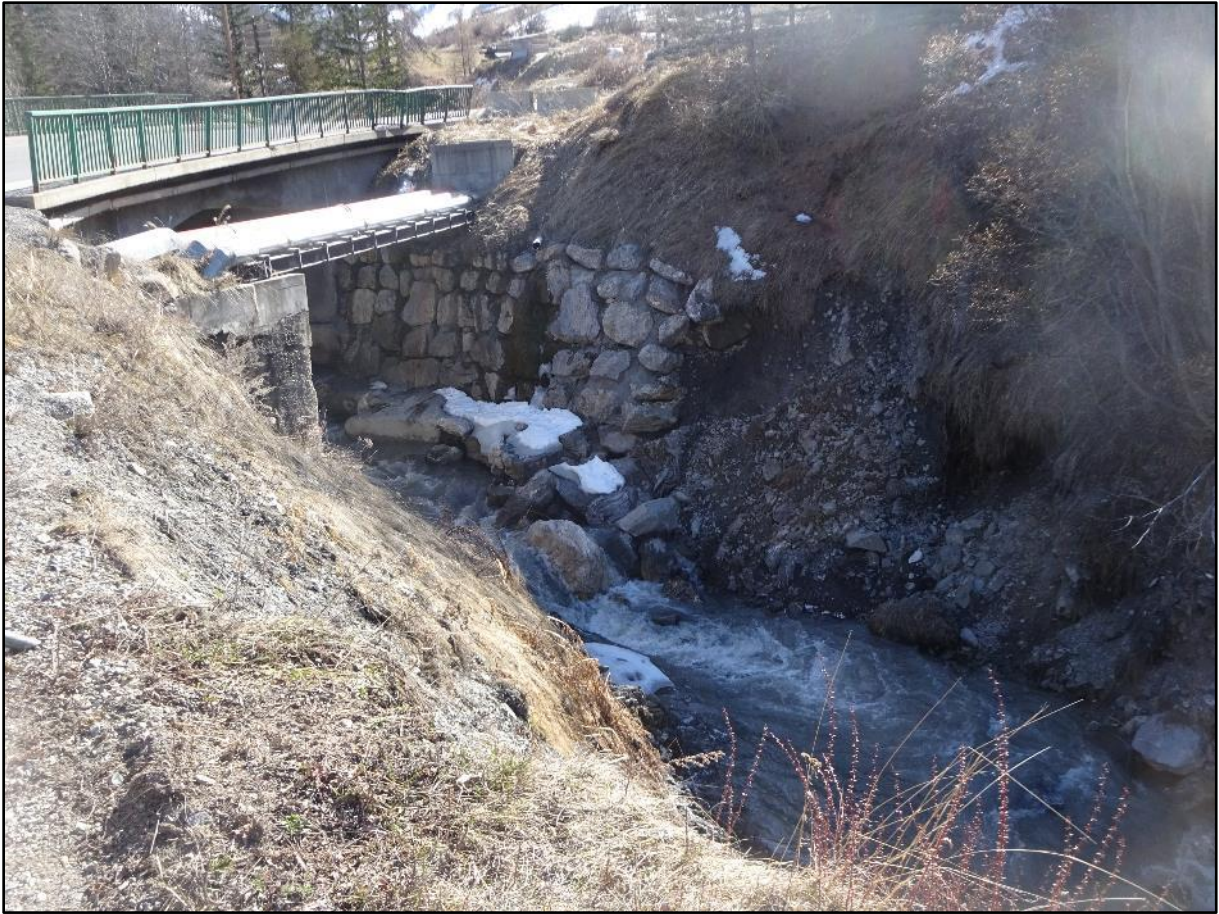
Image 23 : sous le pont menant au col

Pont, canalisations latérales, enrochement et extrémité aval de l'enrochement qui va mal.

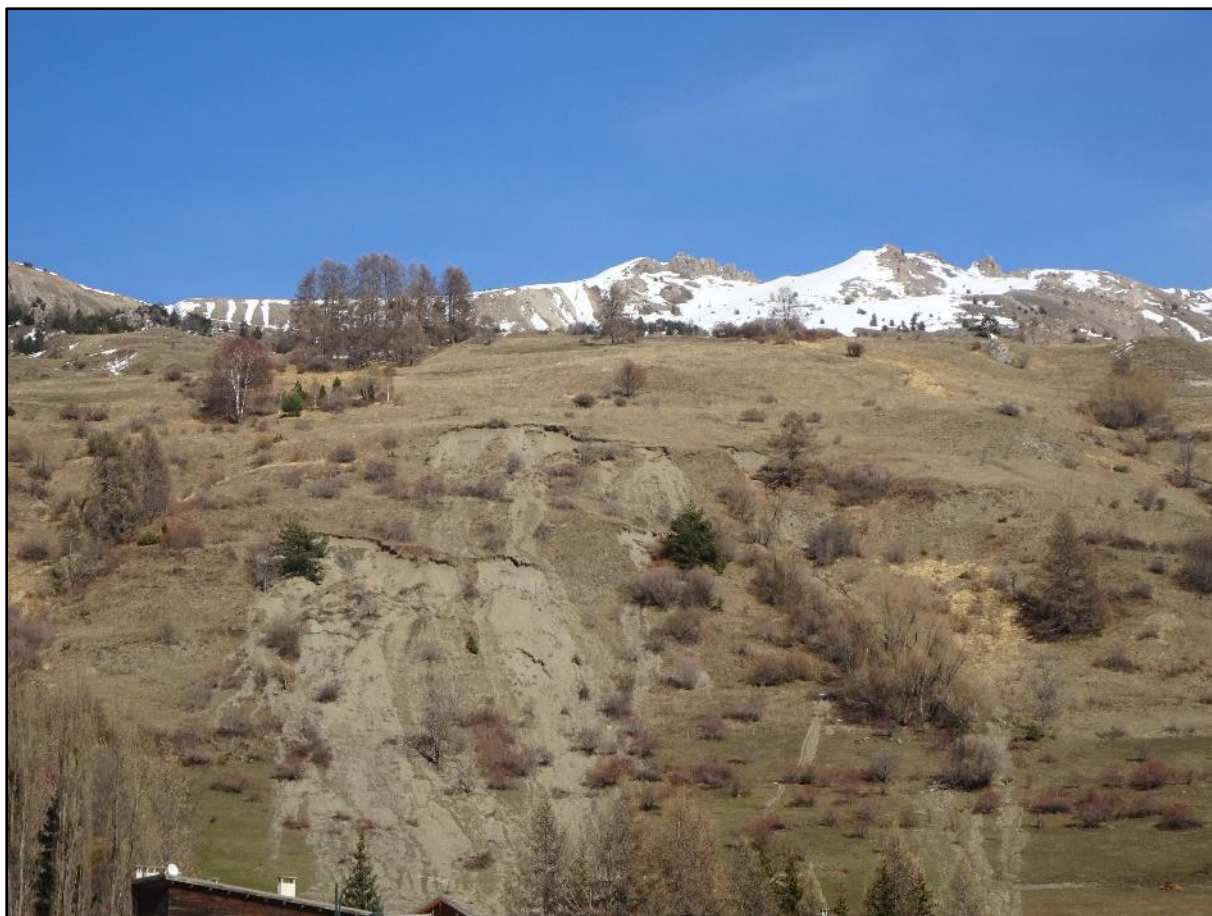
Image 25 : éboulement

Au-dessus du village de Sainte-Marie, des terres s'écoulent.

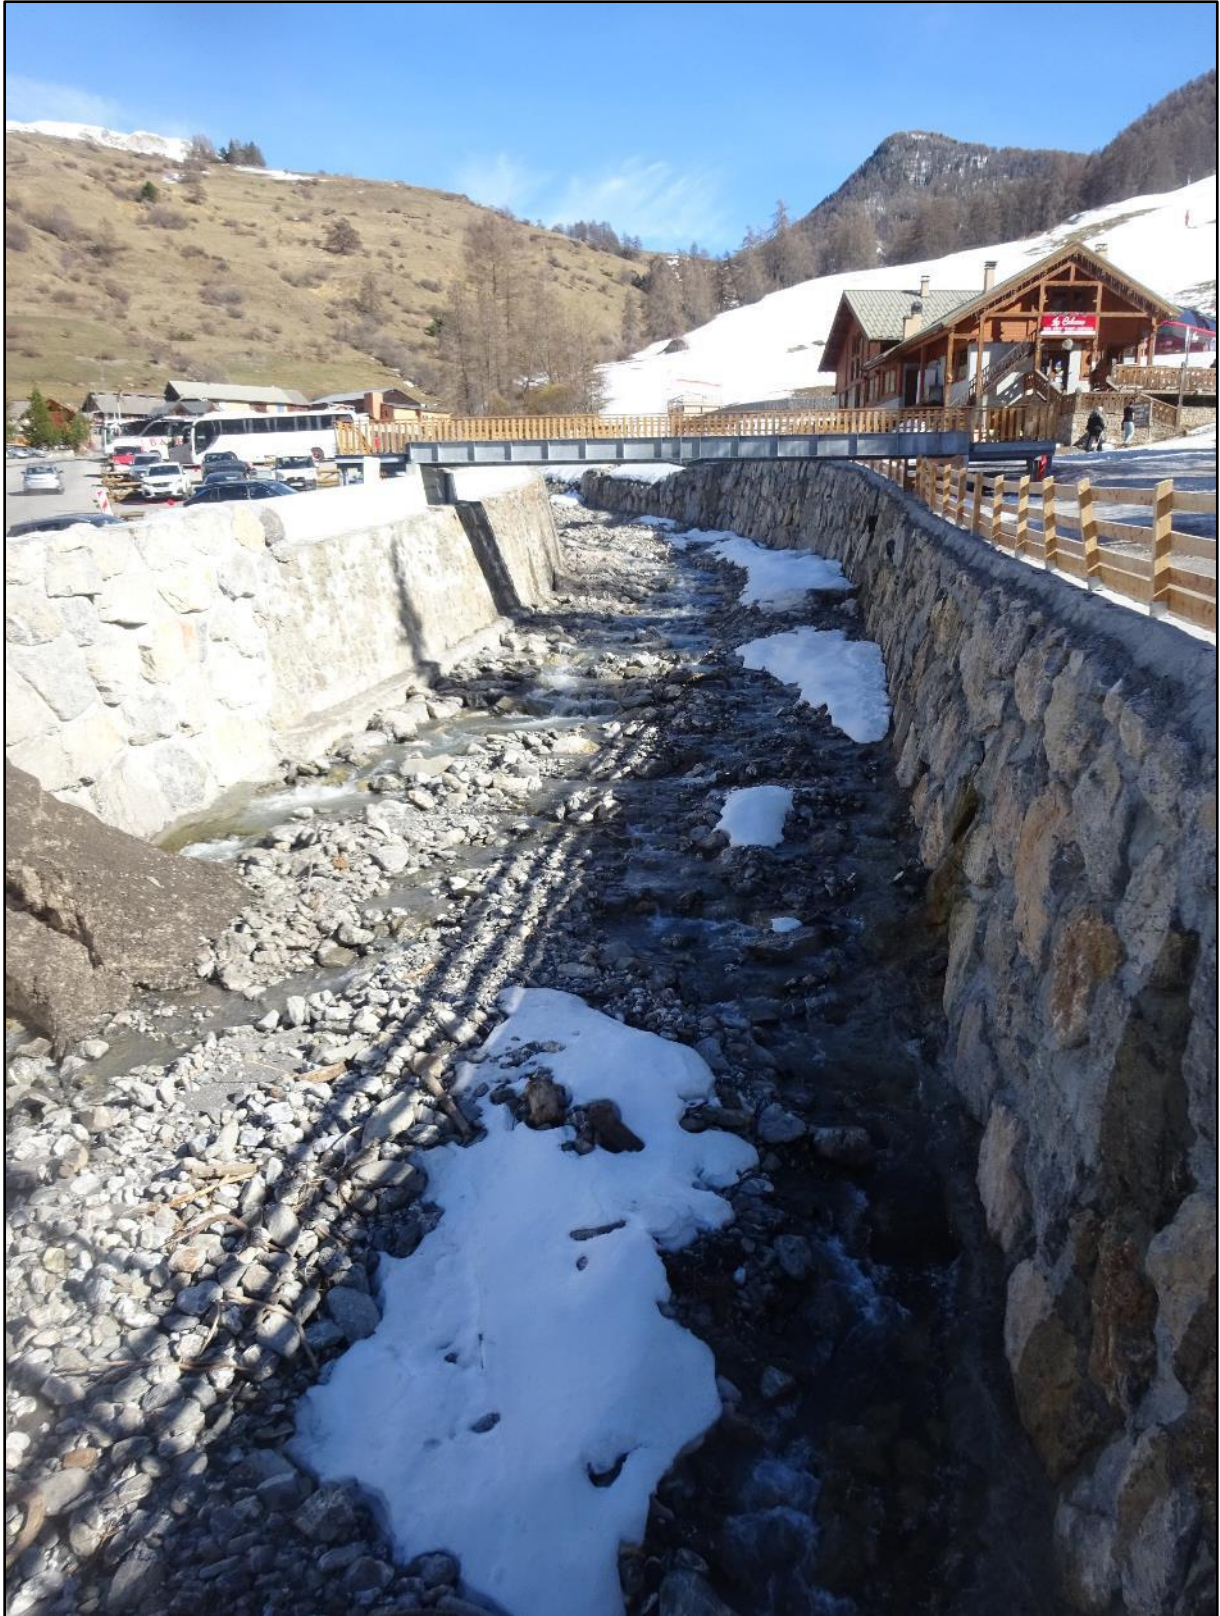
Image 26 : endiguement du Chagnon

Le mur qui existait en rive droite a été renforcé et exhausé, et doublé par un appareil de même type en rive gauche. Ouvrage costaud traversé par une passerelle piéton.
