# 116. Du Chagne au Chagnon, l'impact à Vars (1)

Olivier Peyre, mars 2024

Je reprends deux jours après la montée du Chagne à partir du pont des Forest, et arrivé à Sainte-Marie, je poursuis non pas vers Vars 1850 mais par le Chagnon.

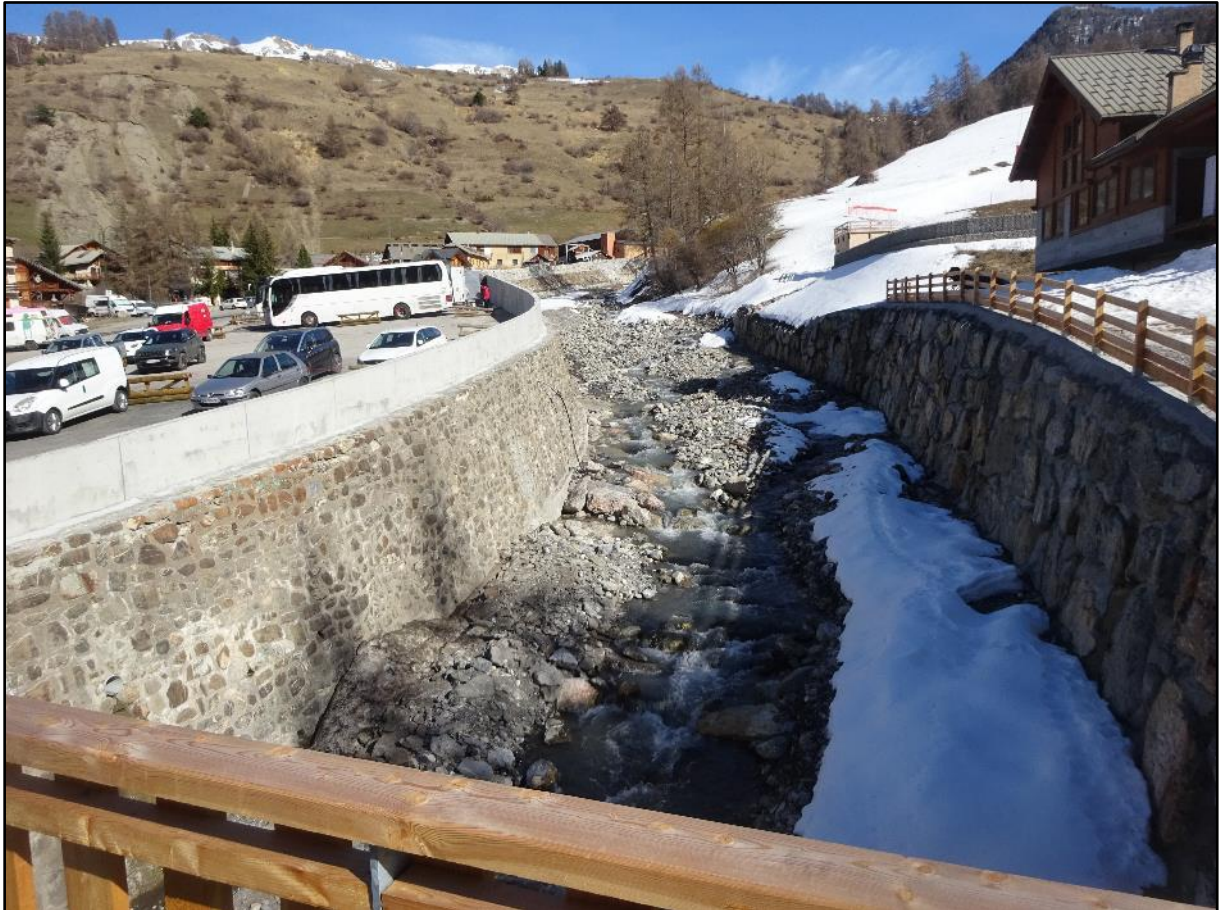
Image 27 : endiguement du Chagnon

Vue depuis la passerelle. Le calibrage a été prévu pour le passage de gros volumes d'eau.

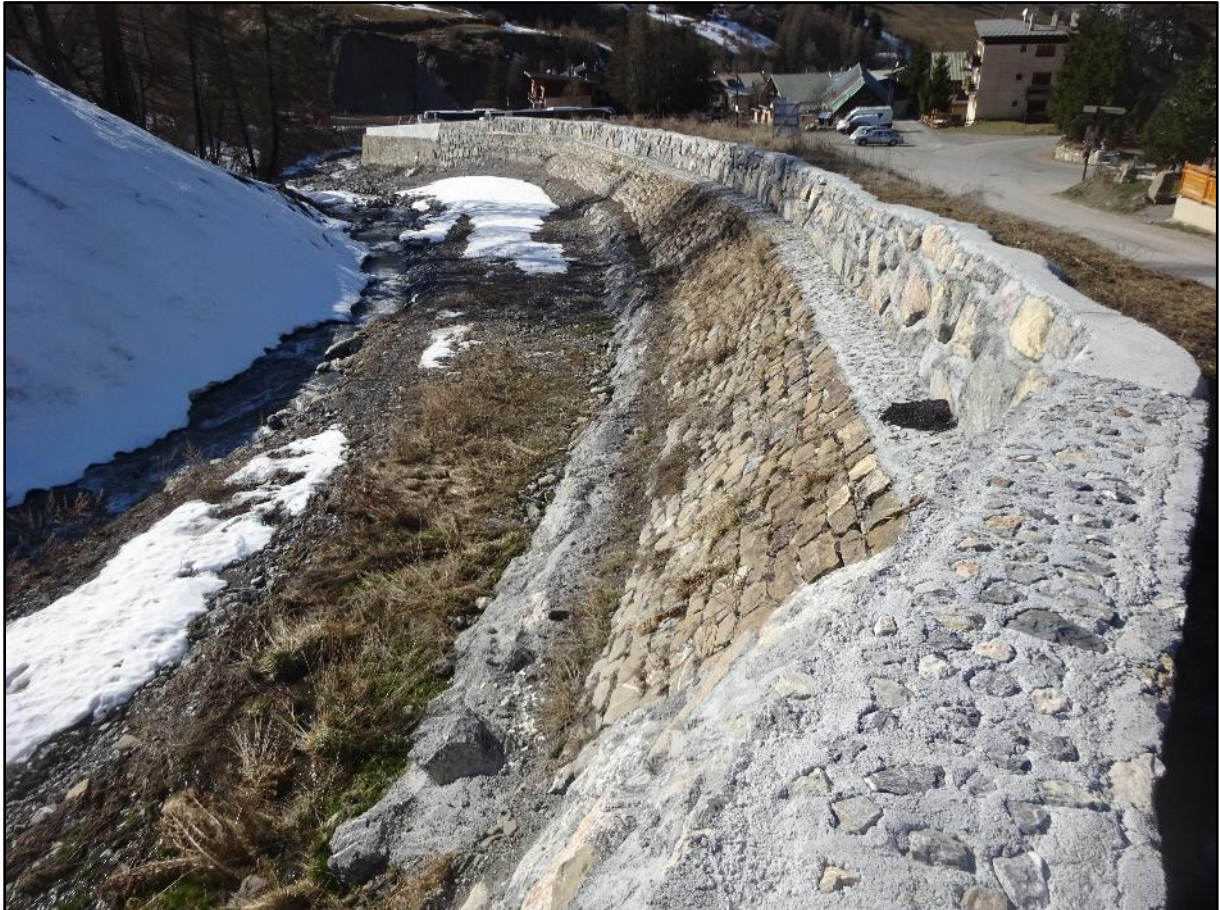
Image 29 : endiguement du Chagnon

Vue vers l'aval. Le mur aval initial et ses divers renforcements récents.

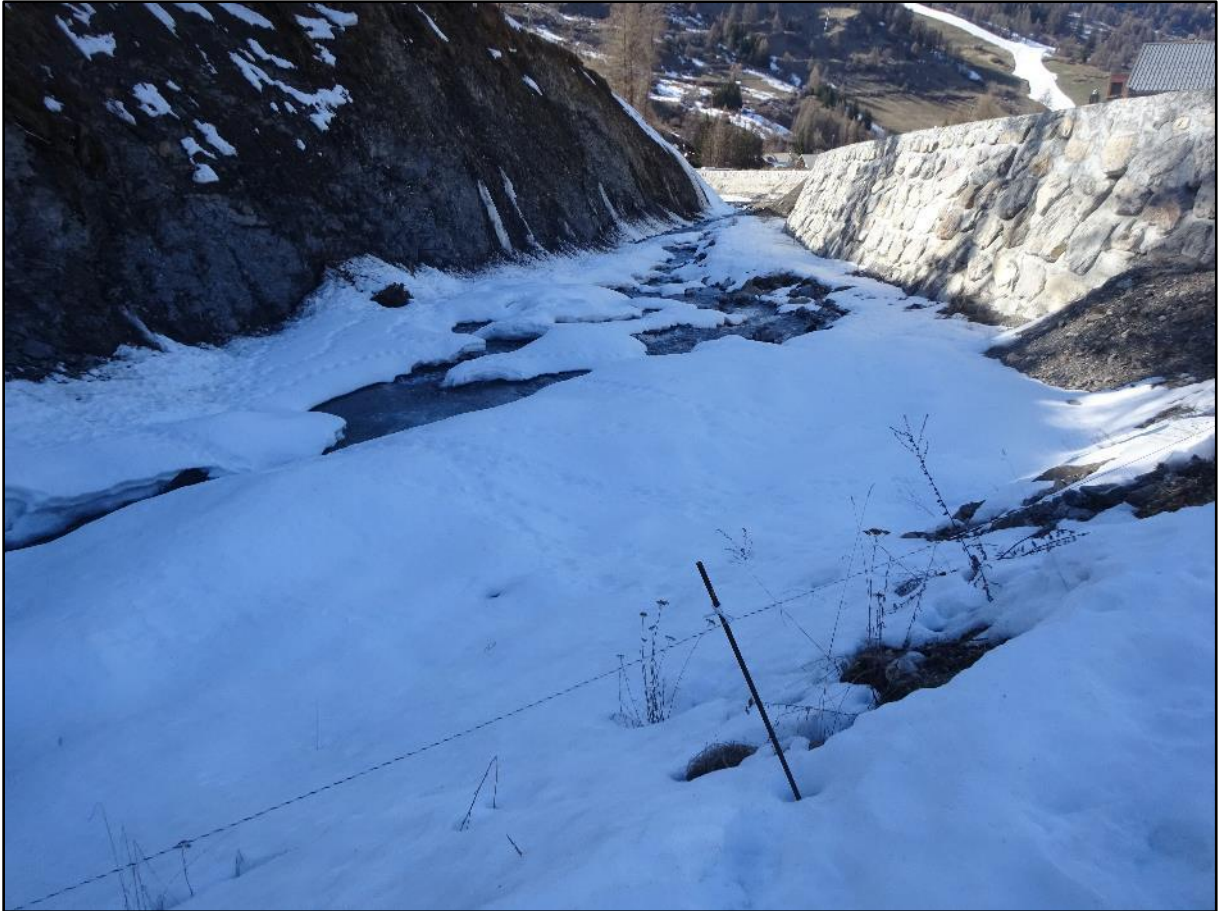
Image 30 : endiguement du Chagnon

Vue vers l'aval. Il y a probablement eu grattage de la rive amont pour respecter le calibrage nécessaire lors des fortes crues.
