122. Le Chagne : chercher où tout a commencé (3)

Olivier Peyre, avril 2024

Au niveau de l'agglomération de Vars les Claux, la taille du Chagne est plus réduite. Je poursuis néanmoins en rive gauche jusqu'à retrouver la nature, puis reviens par la station et le chemin du Facteur.

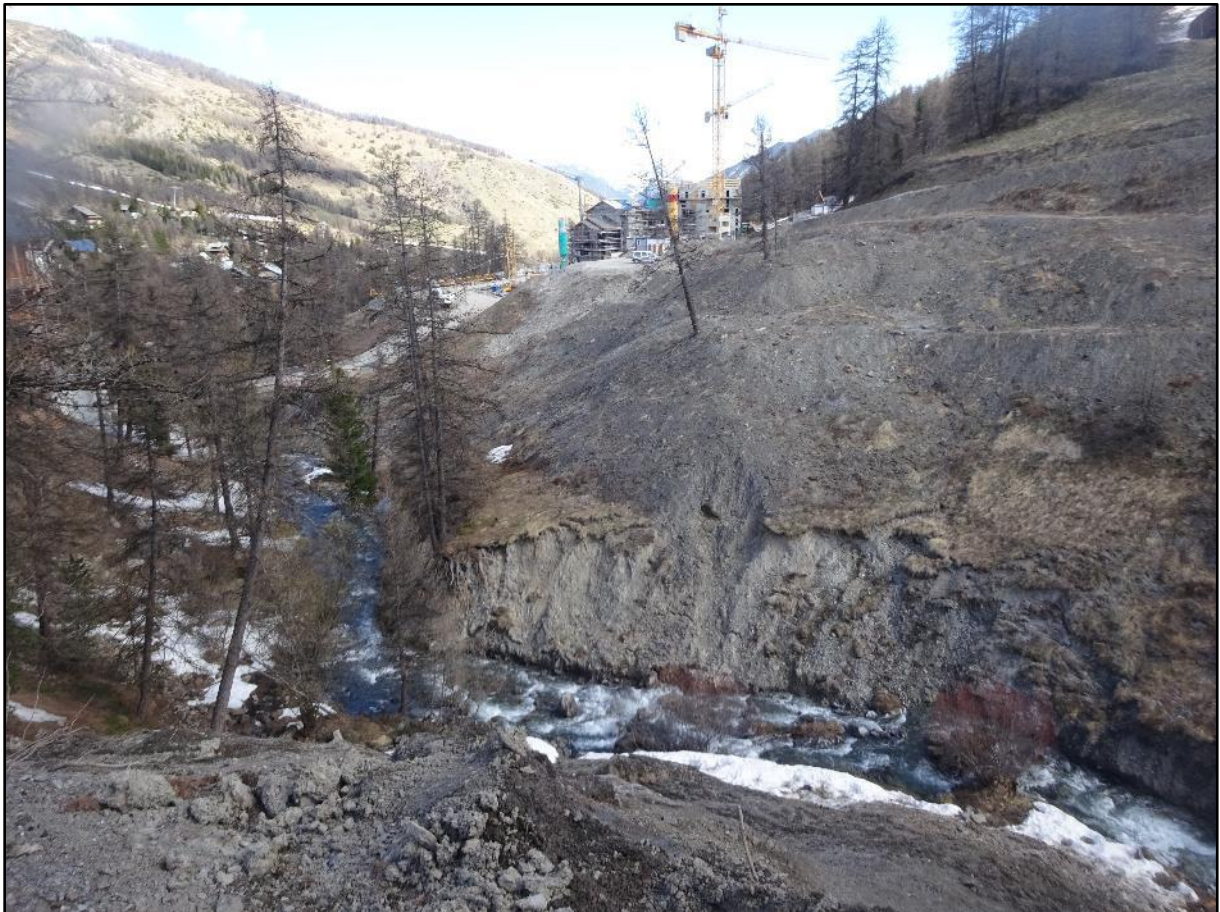
Image 1 : le Chagne à Vars les Claux

Vue vers l'aval. Le Chagne entre la rive droite qui s'éboule et les dépôts de terre juste au-dessus.

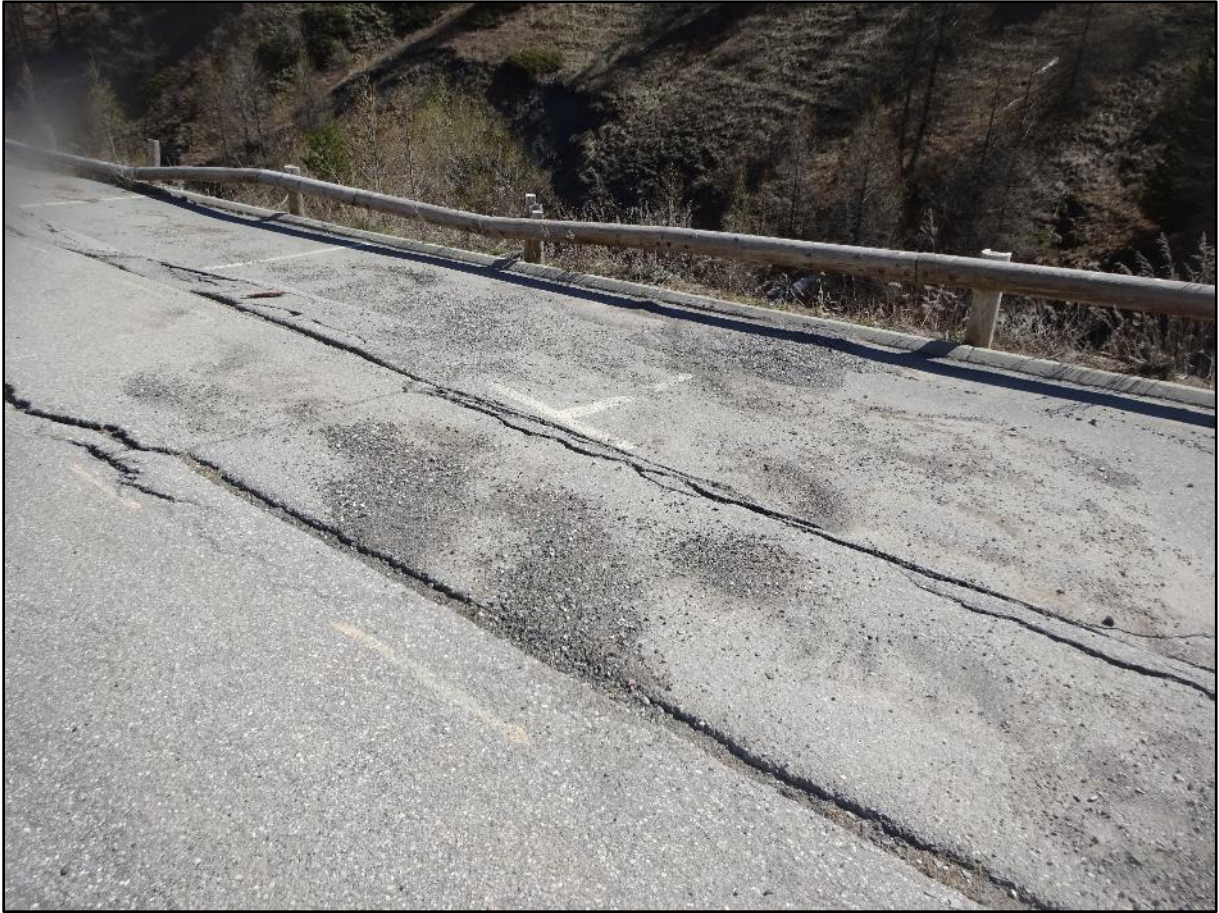
Image 13 : dernier parking aval

Ce parking sous la station est fermé avec des plots de béton car il s'est fissuré et glisse progressivement dans le Chagne, plus loin la barrière est par terre.

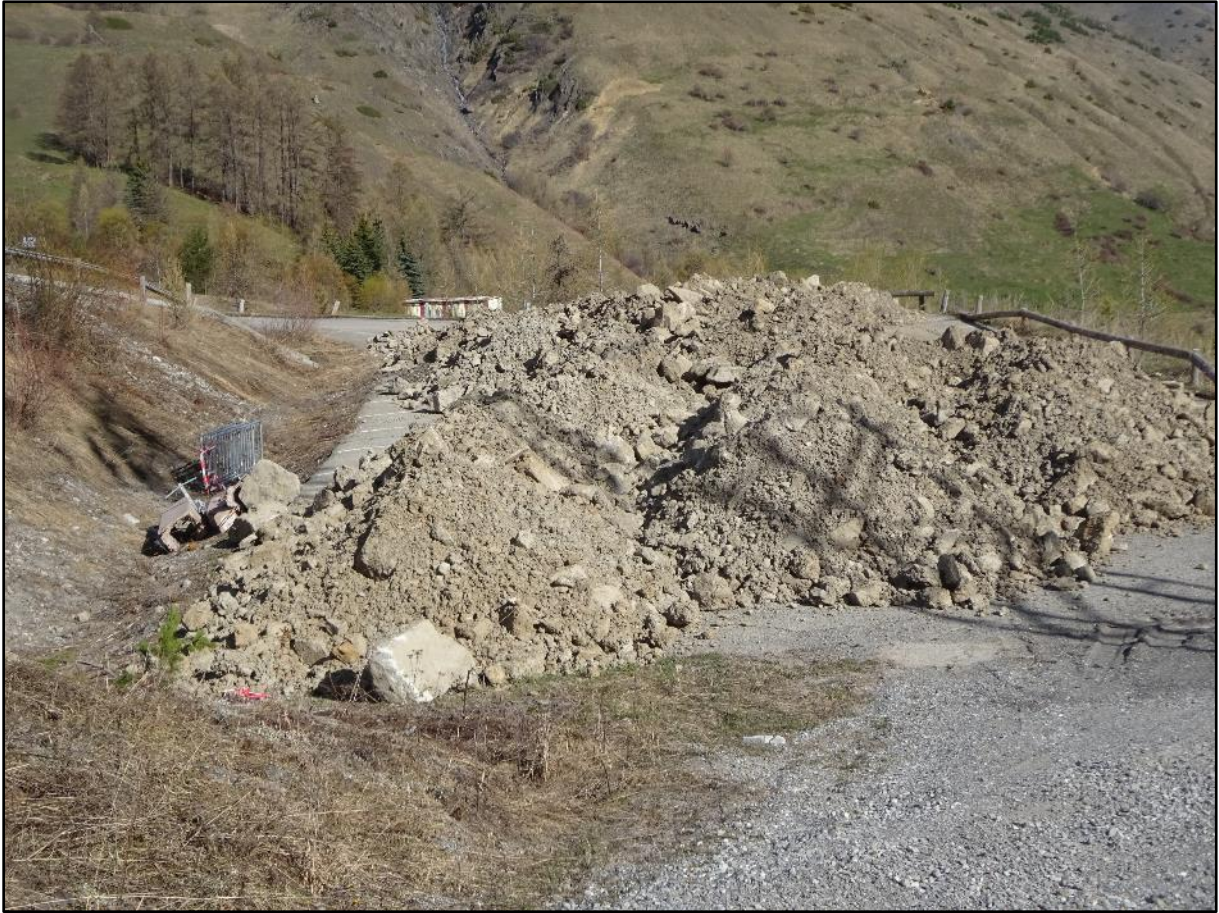
Image 14 : un parking rempli de terre

Photo prise en montant. Y a-t-il un lien avec les inondations ou pas ?

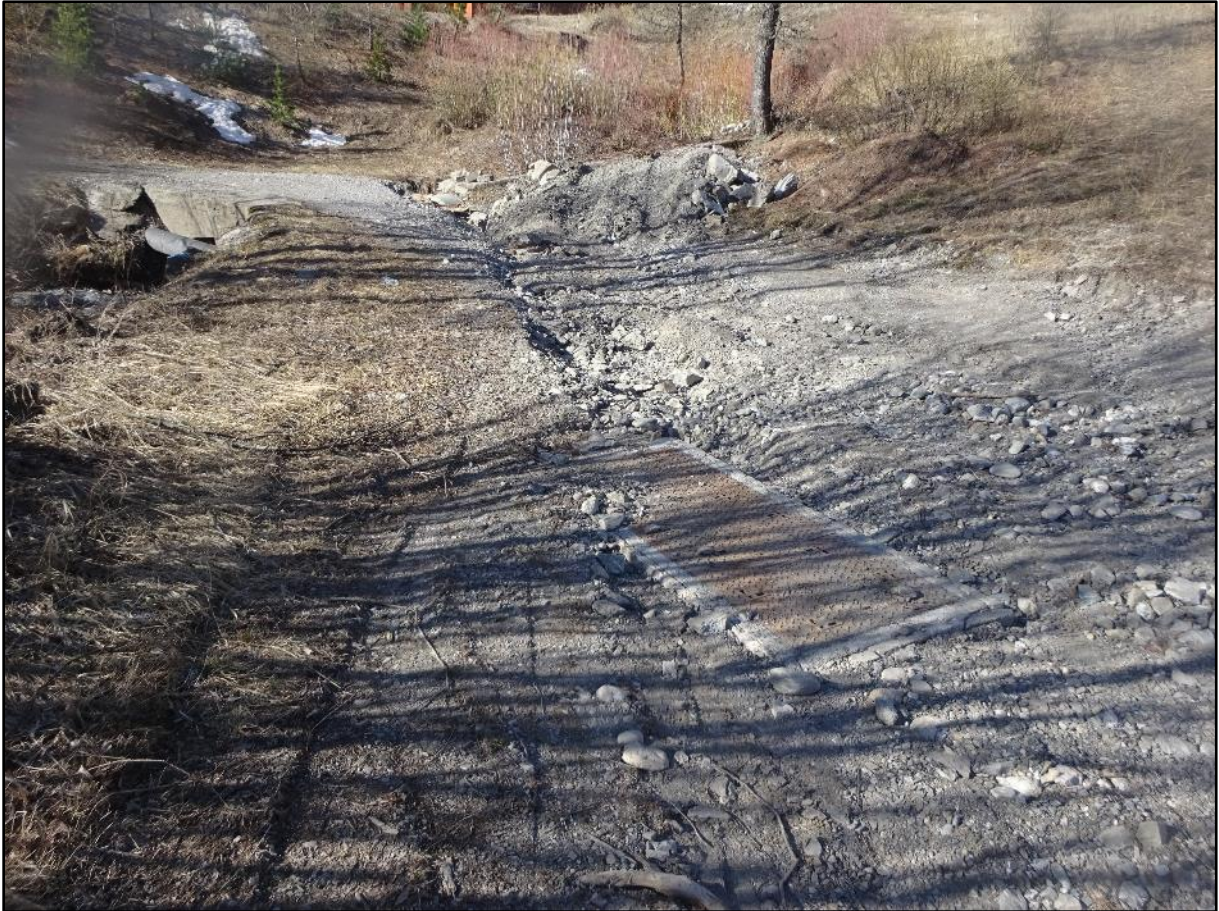
Image 15 : ravinement sur le chemin

Photo prise en montant. Sur le chemin du Facteur, un torrent a débordé puis a raviné sur la voie comme partout ailleurs lorsque la buse de bouche. On voit qu'il a été curé depuis à la pelle mécanique.

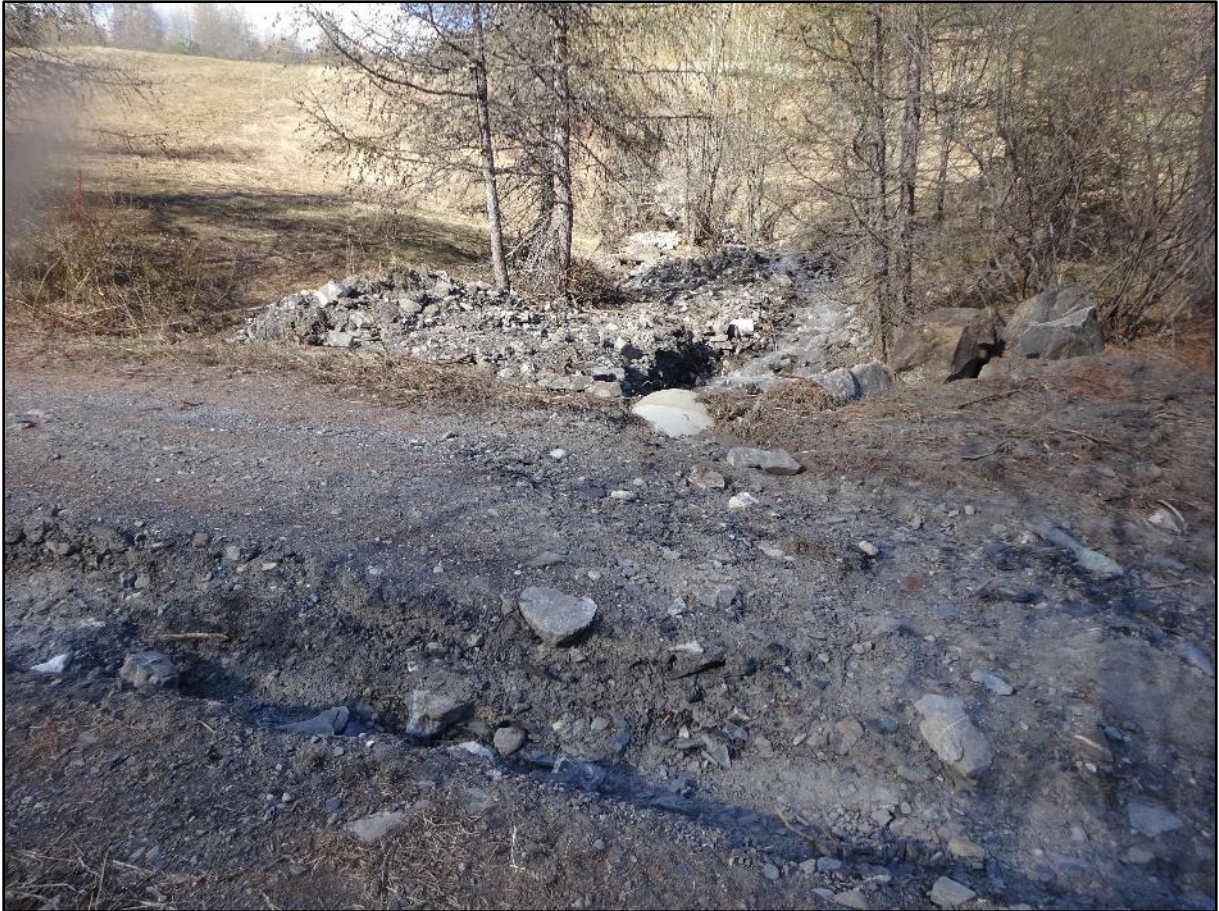
Image 16 : ravinement sur le chemin

Photo prise en montant. Mêmes causes, mêmes effets, même réparation sommaire.

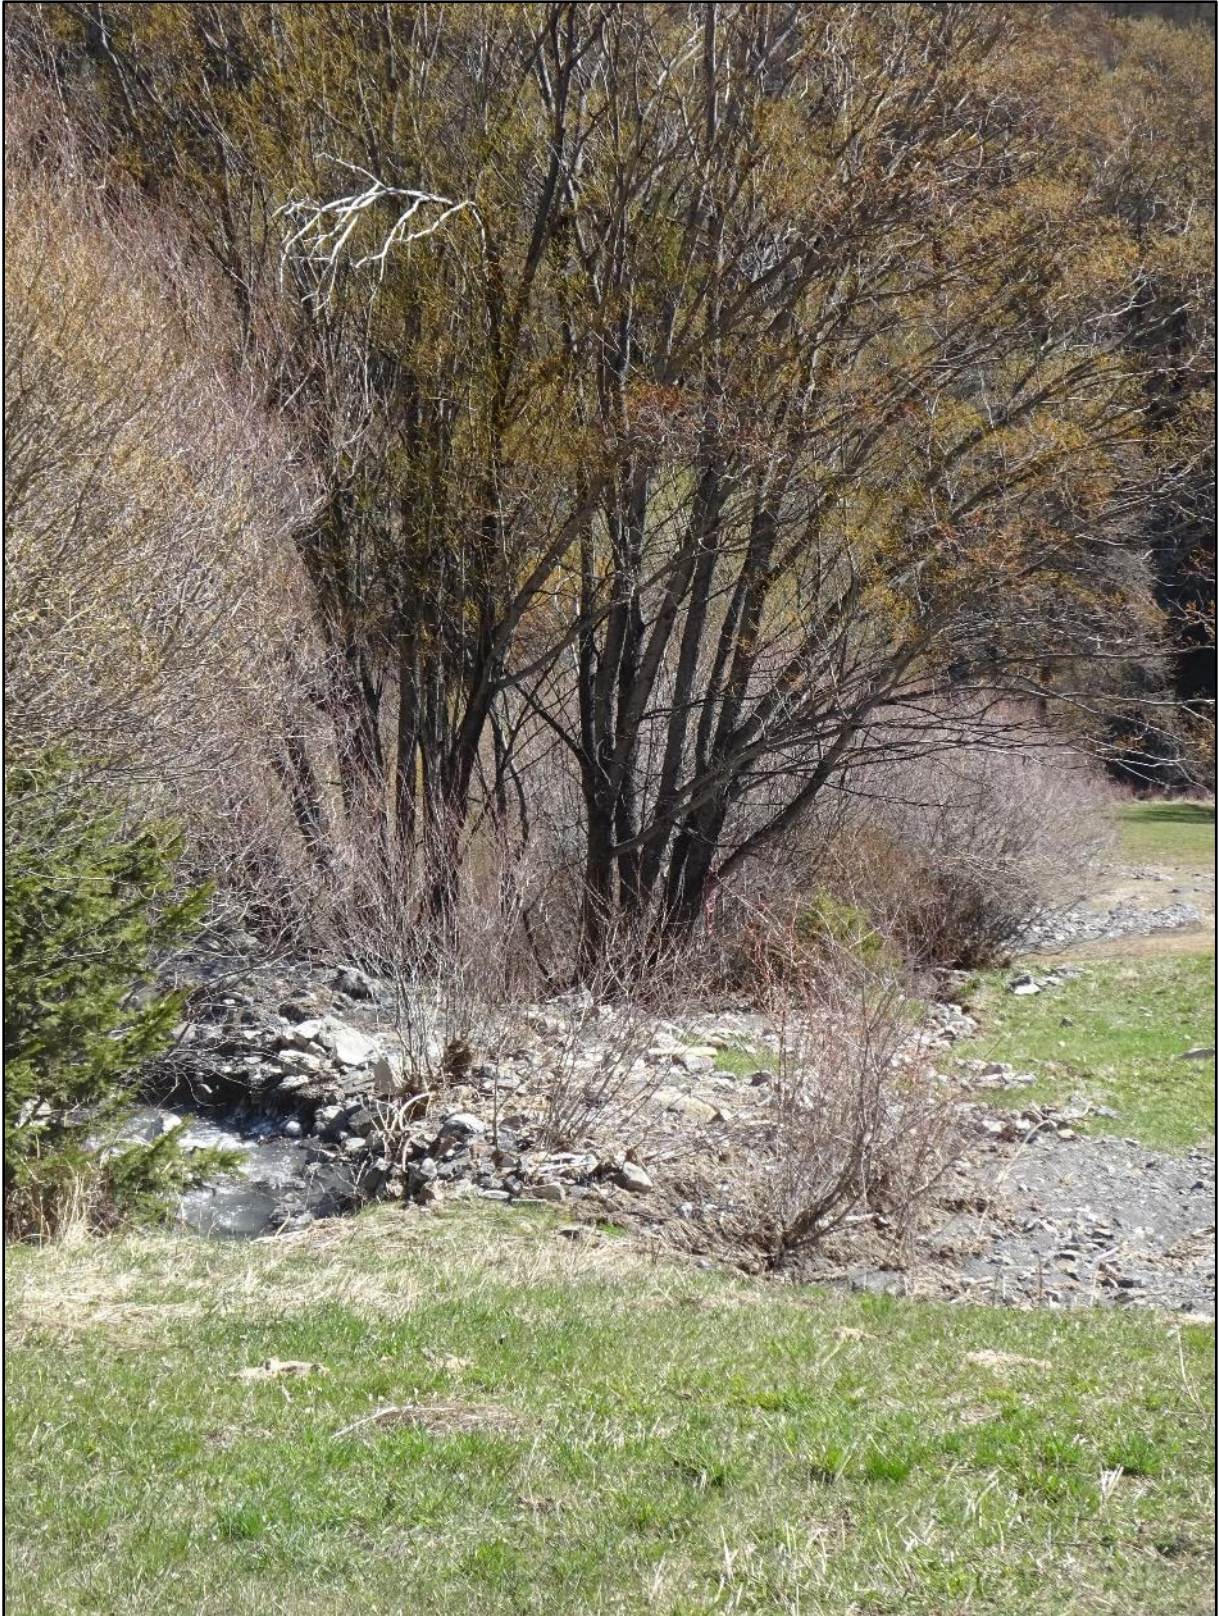
Image 17 : débordement dans un pré

Vue prise vers l'aval depuis le chemin du Facteur. Durant la crue, le torrent a quitté son petit lit et a répandu des pierres dans le pré.

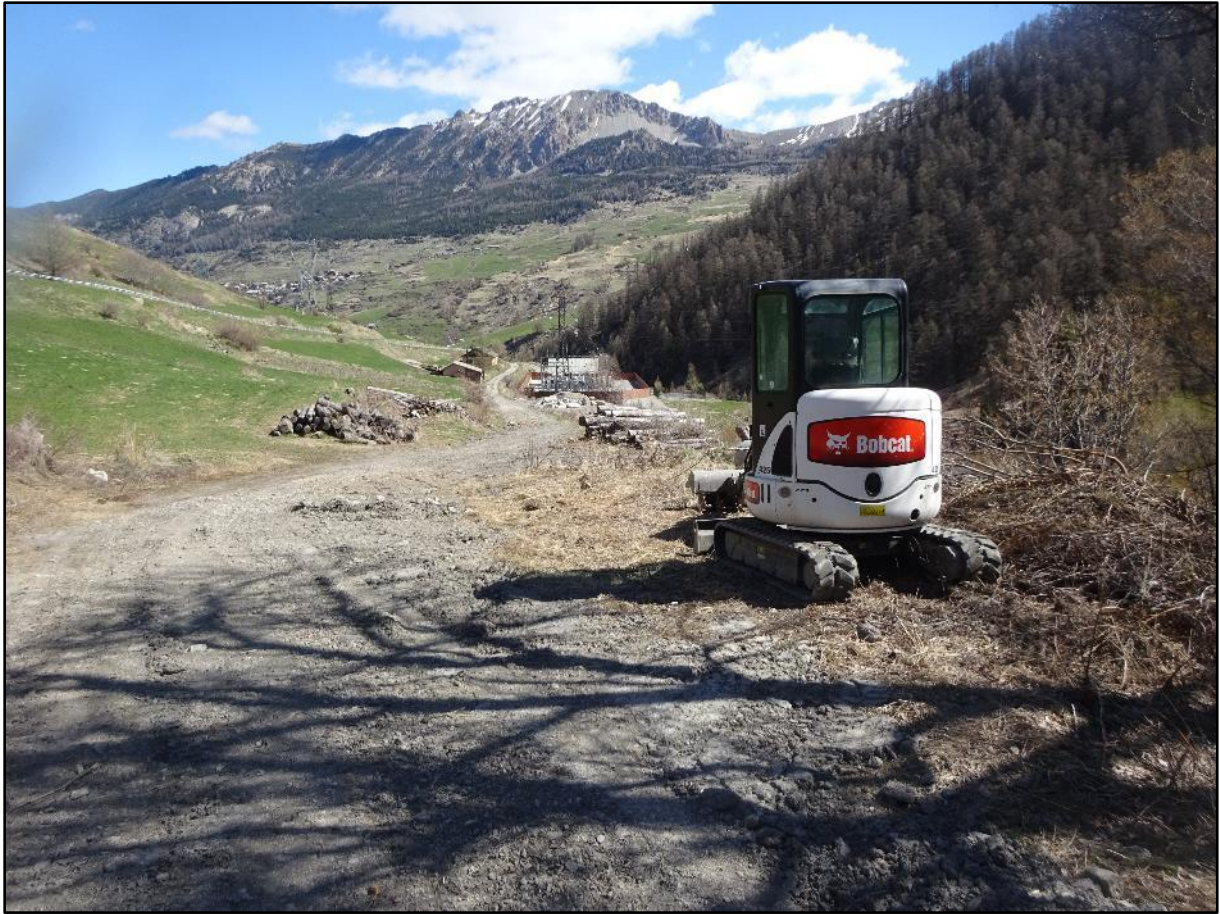
Image 18 : une mini-pelle

Comme plus haut, buse bouchée égale ravinement sur le chemin, et nécessité de le recharger une fois que la neige s'est retirée.

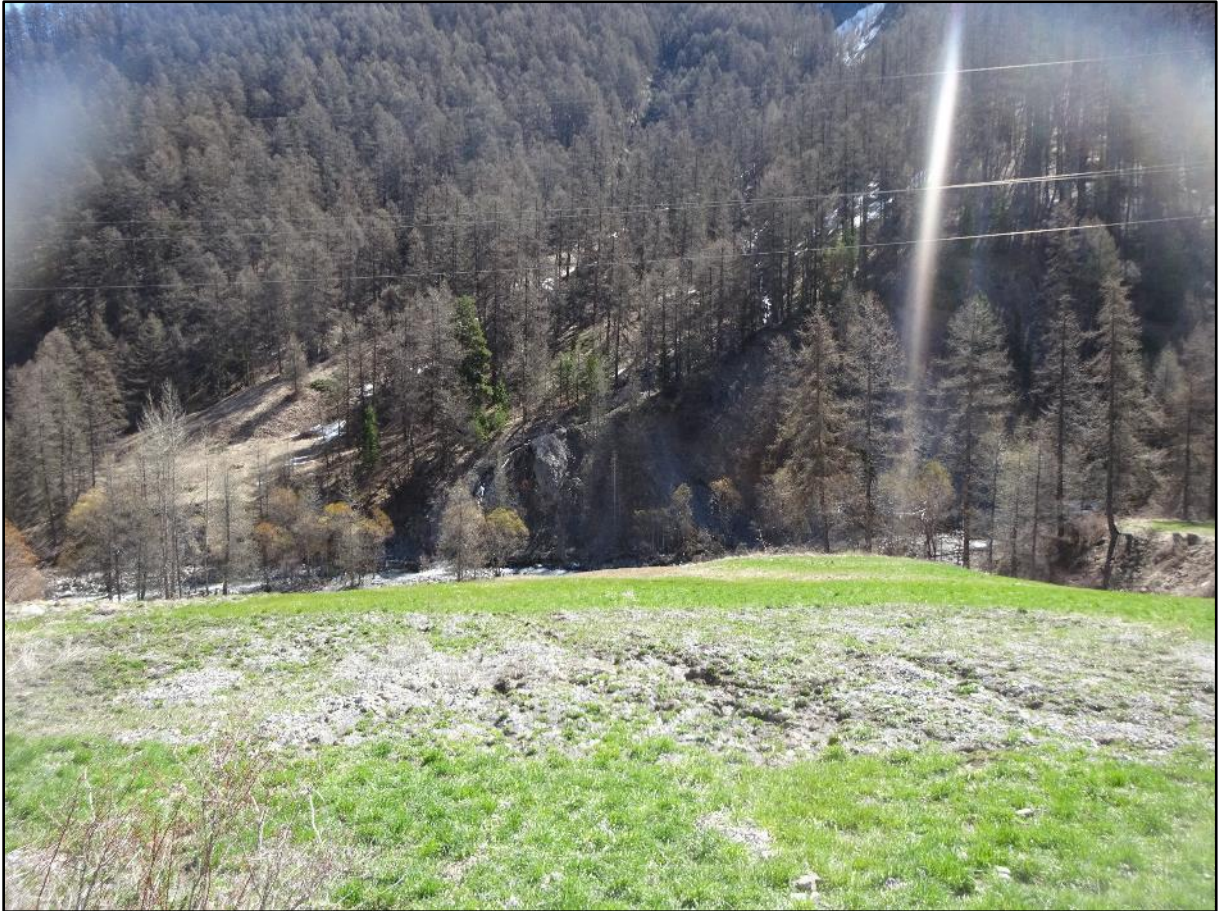
Image 19 : petit engrèvement dans un pré

Ravinement sur une bonne longueur du chemin, et à un moment donné descente de gravier dans les prés en contrebas. Au fond du pré, le Chagne.

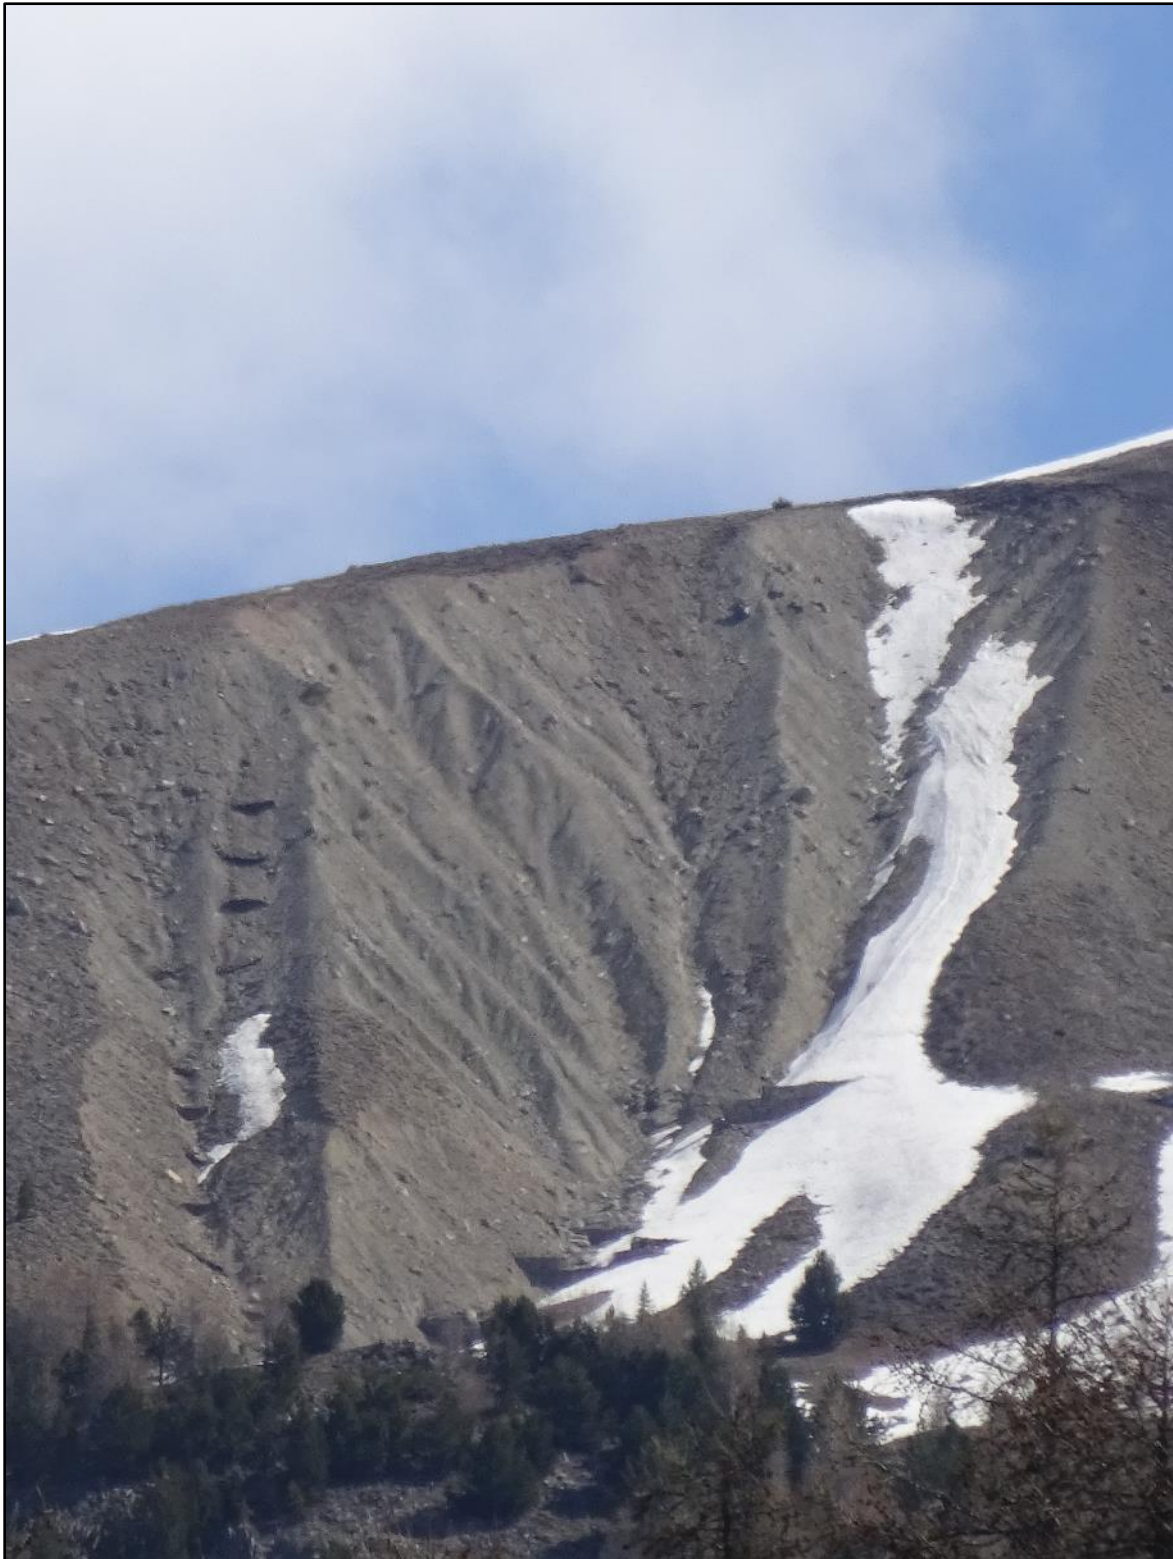
Image 20 : au gros zoom

Vue en amont de Sainte-Catherine. En quelques jours la neige s'est bien retirée, et dans le haut du torrent du Grand Béal on voit bien sur la gauche la série de petits barrages en treillis métalliques et à droite les plus hauts seuils en gabions.

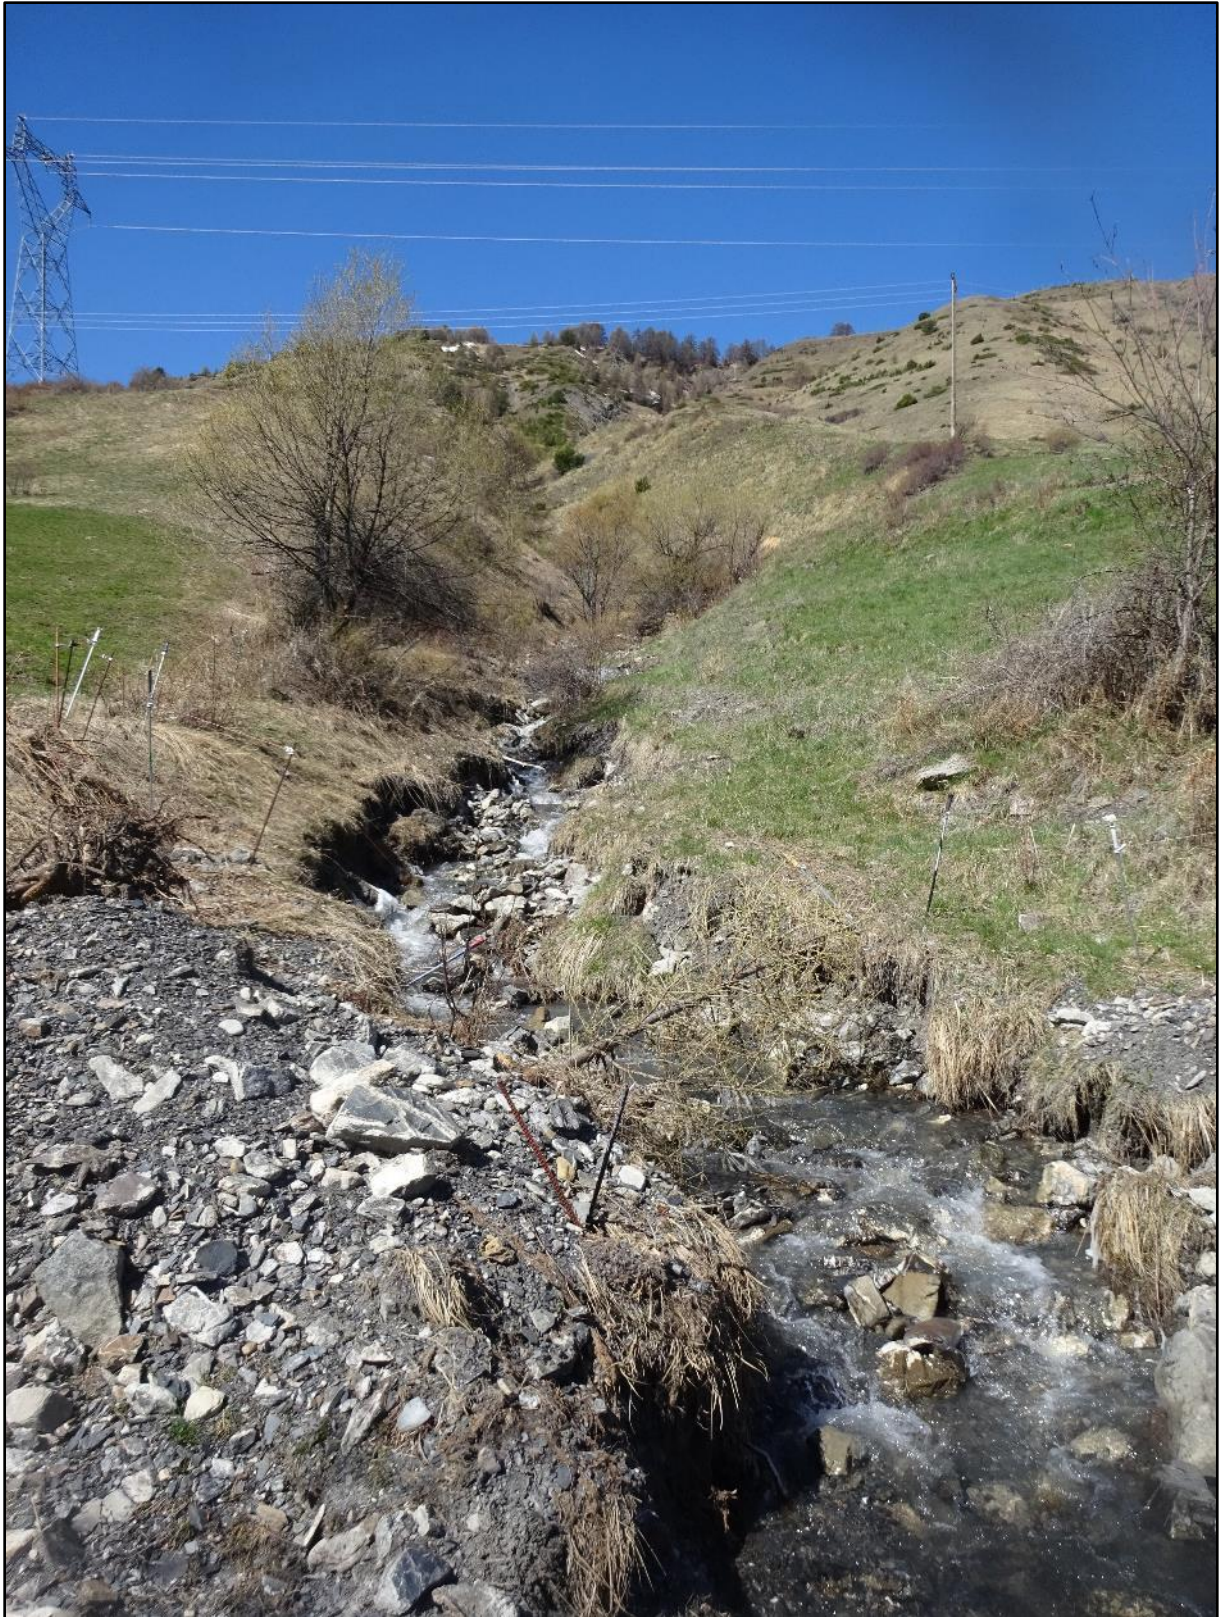
Image 21 : descente d'un autre torrent

A l'adret les prés ont déjà repris de la couleur. Un très modeste torrent comme celui-ci (torrent de la Salette), bientôt à sec la neige fondue, a suffi à couper et dégrader le chemin.

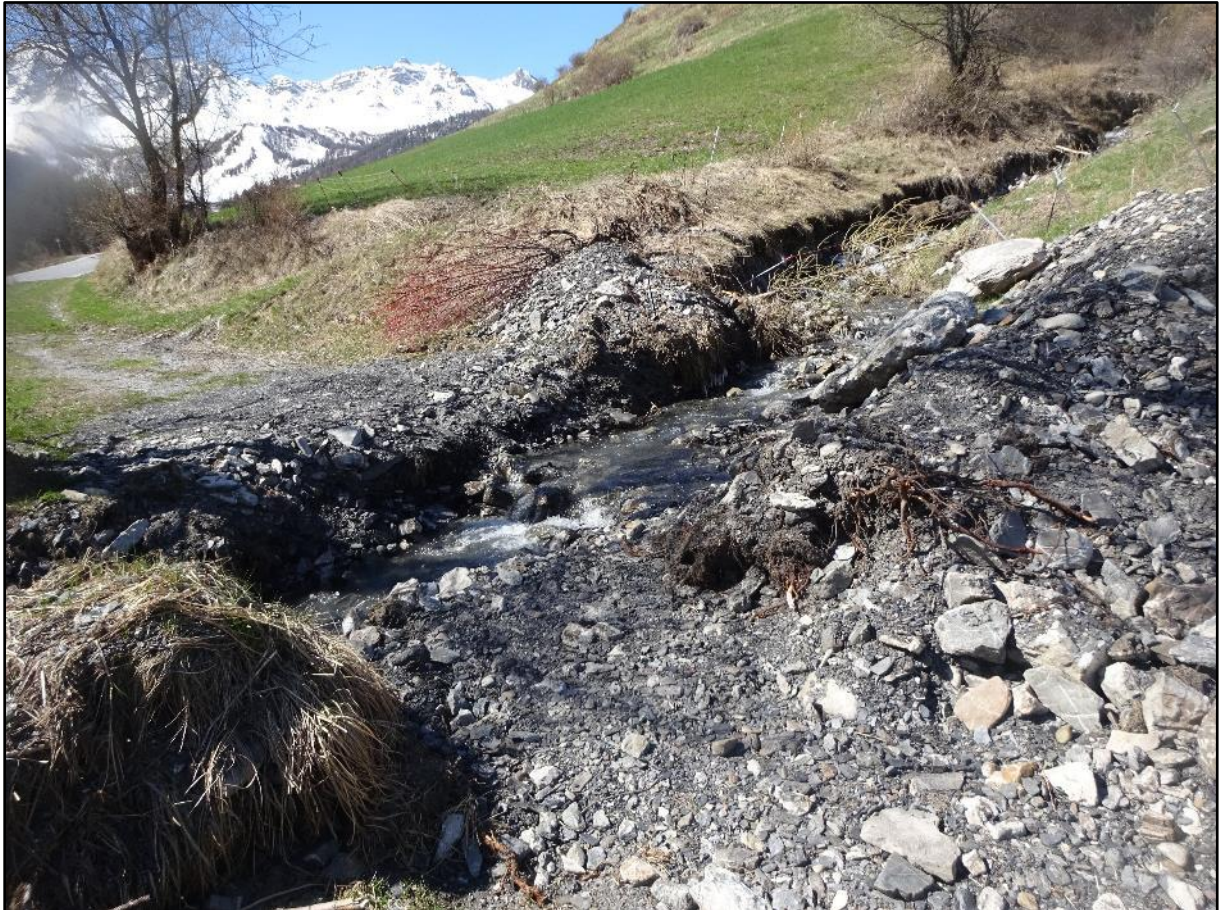
Image 22 : descente d'un autre torrent

Le chemin est bel et bien coupé, il est en cours de remise en état.

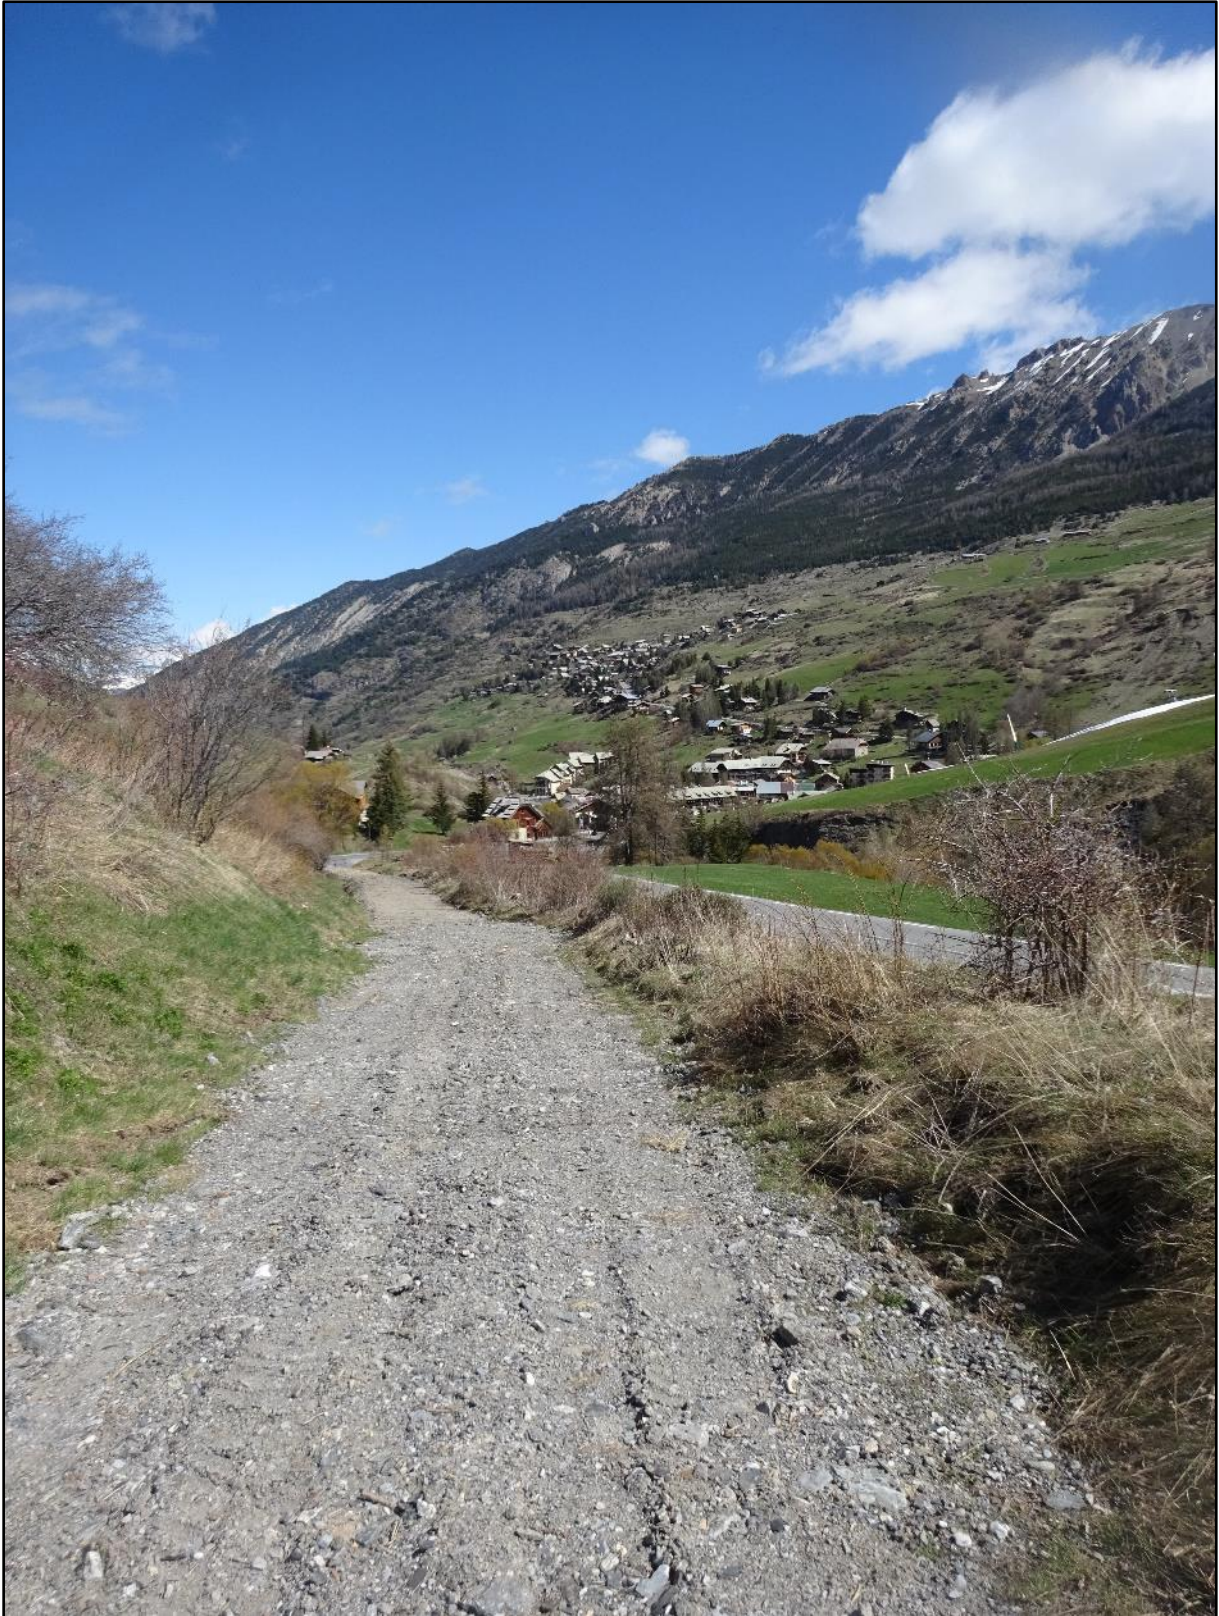
Image 23 : le chemin rechargé

Chemin rechargé jusqu'à son débouché sur la route. Les barrières seront enlevées, il sera prêt pour accueillir les touristes adeptes de la randonnée pédestre. Ces

dégâts ne sont pas spectaculaires et les réparations ne nécessitent pas de grands moyens. Mais mises bout à bout, elles ont un coût en temps, en énergie et finalement financièrement. La remise en état des chemins, des pistes forestières et des sentiers pédestres va prendre du temps.
