13. Le Merdanel dans sa partie supérieure

Olivier Peyre, décembre 2023

Deuxième partie, visite de la partie supérieure

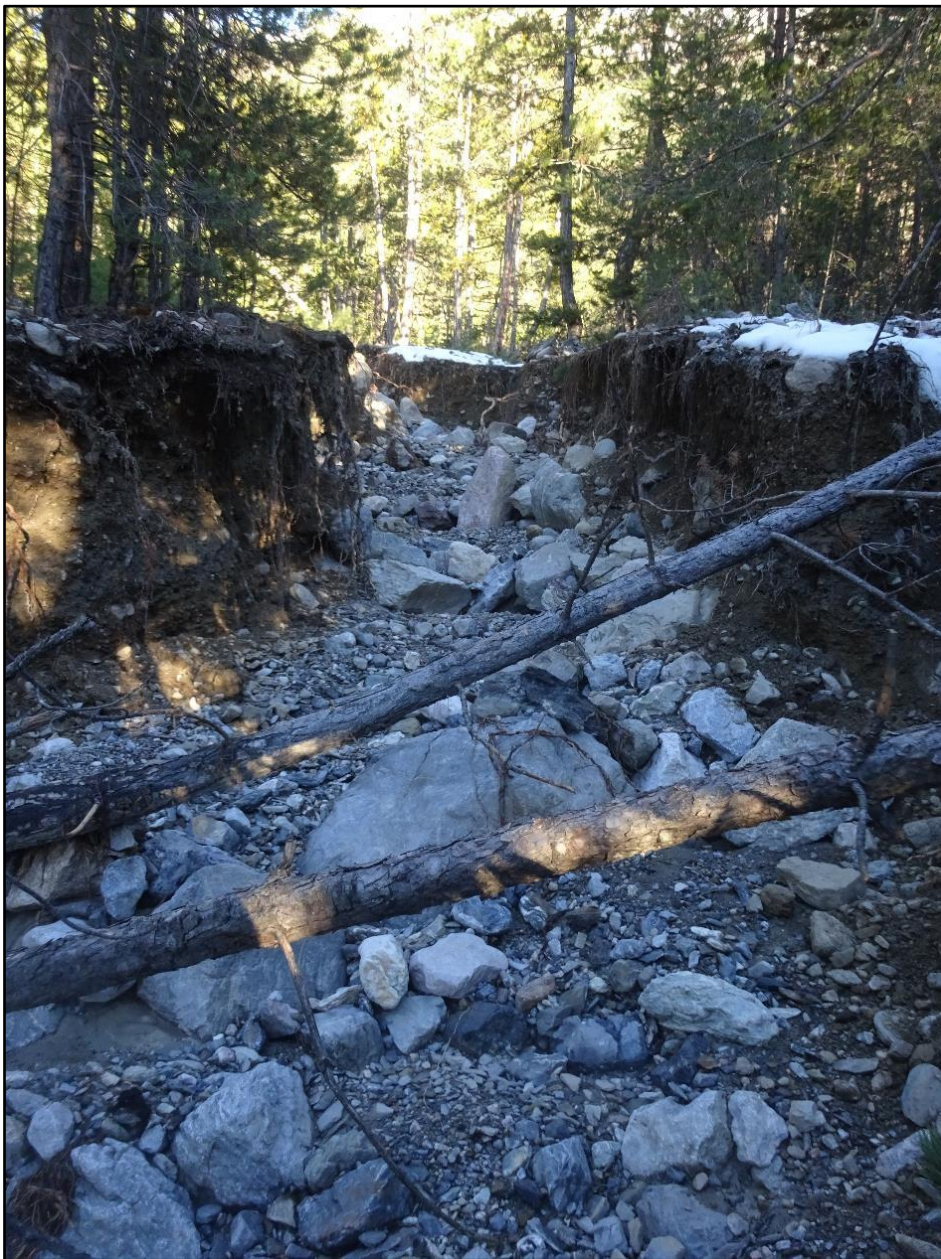
Image 24 : ce n'est pas le torrent

Dans le chenal d'écoulement. L'eau a creusé ici, le lit mineur habituel se trouve plus à droite.

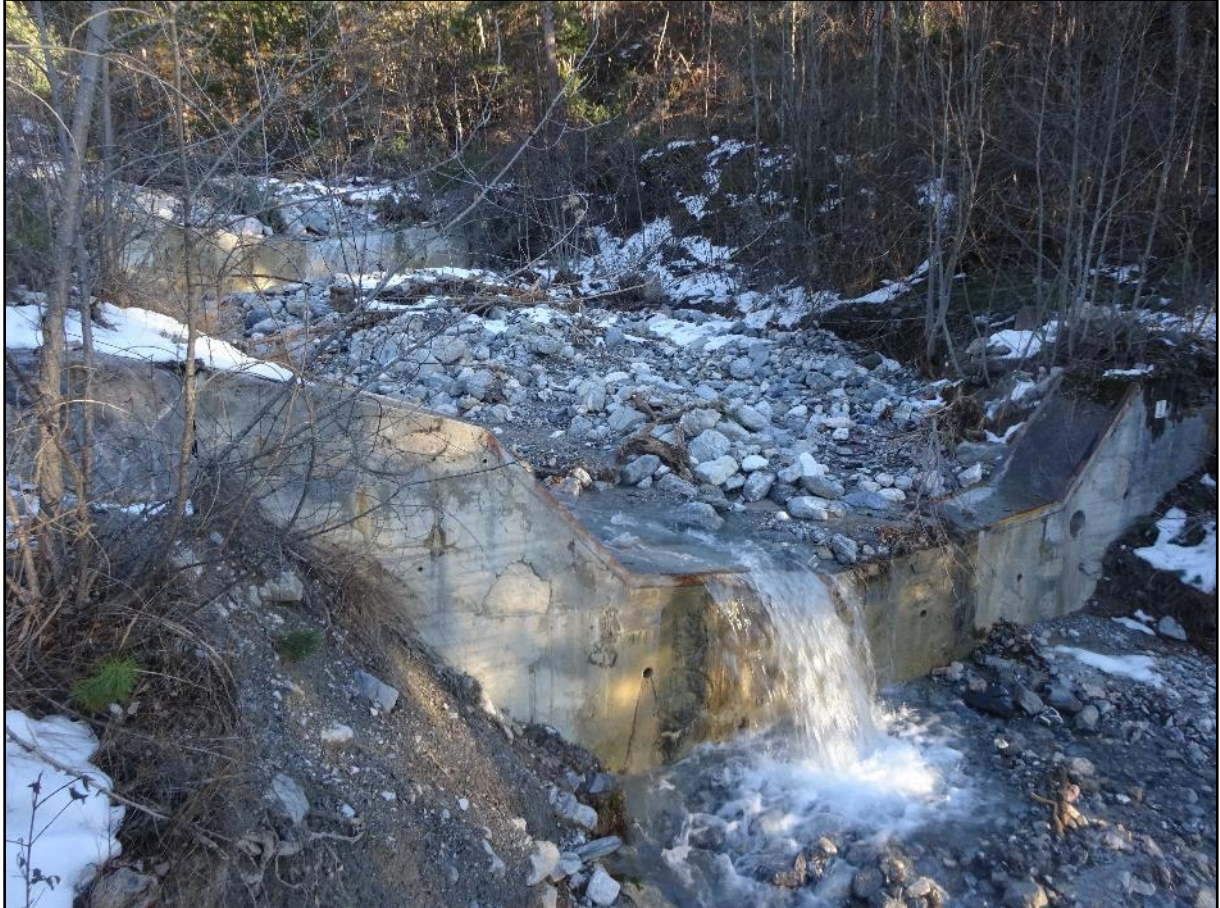
Image 25 : des seuils

Ces ouvrages en béton aux bords renforcés de métal ont été réalisés pour casser la vitesse et la puissance de l'eau, et donc l'accélération des matières transportées pouvant induire des dégâts potentiels.

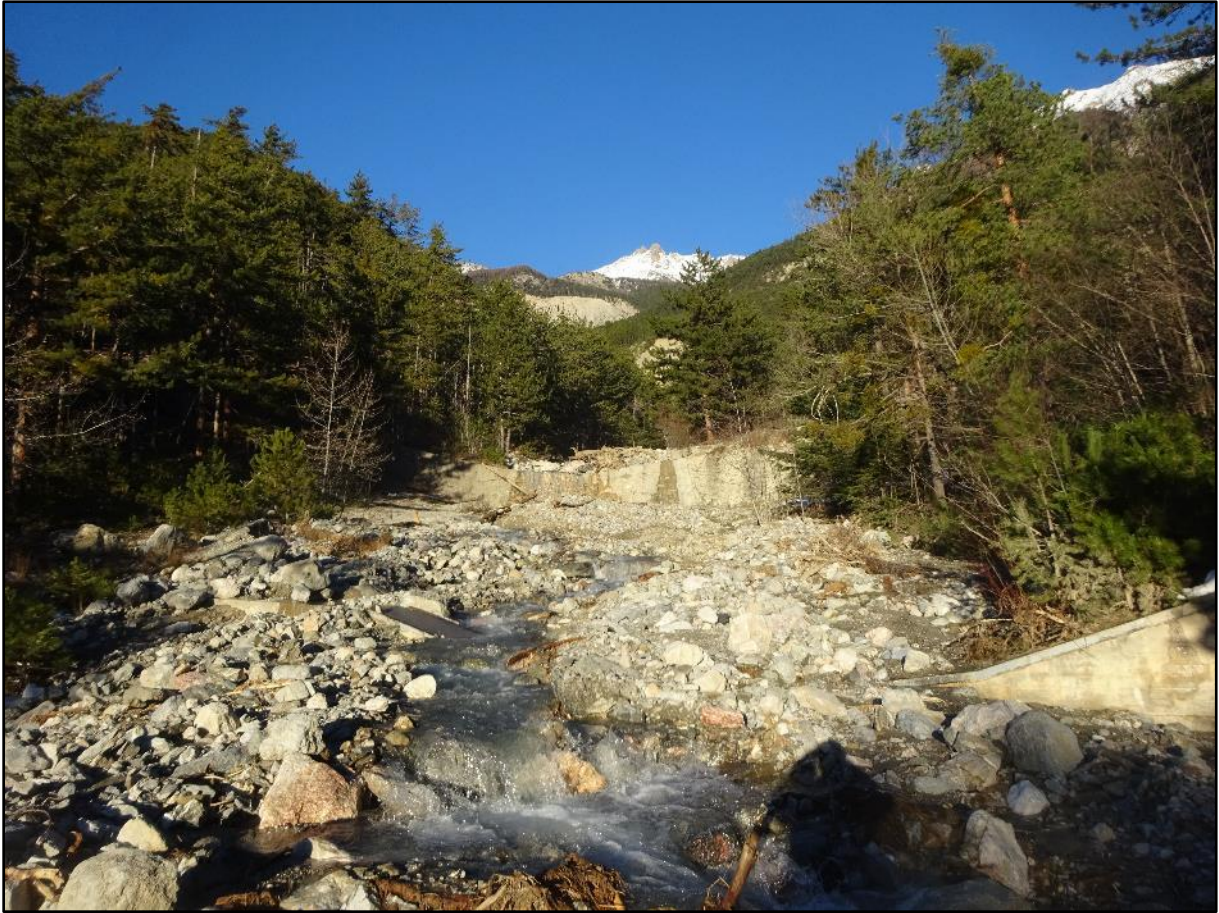
Image 26 : autres seuils

Le premier, sous les pierres et graviers désormais, ne joue plus son rôle. Il y en a 10 en tout.

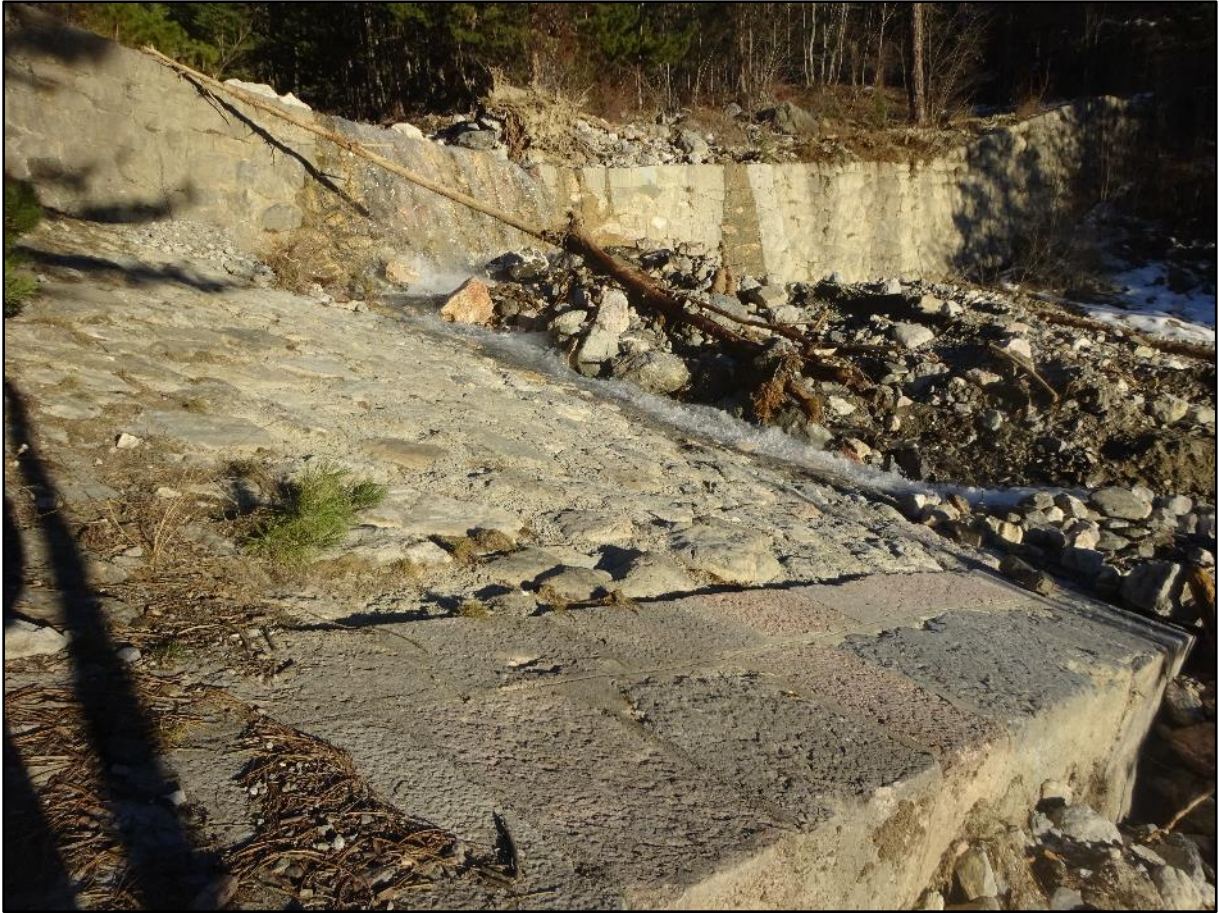
Image 27 : un seuil ancien

Seuil en pierres taillées, pierre rose de Guillore. Réemploi ?

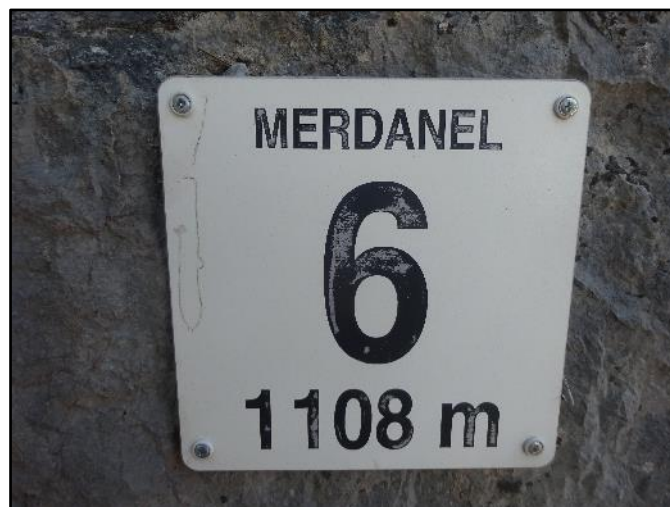
Image 28 : plaque de seuil

Chaque seuil est numéroté, avec son altitude.

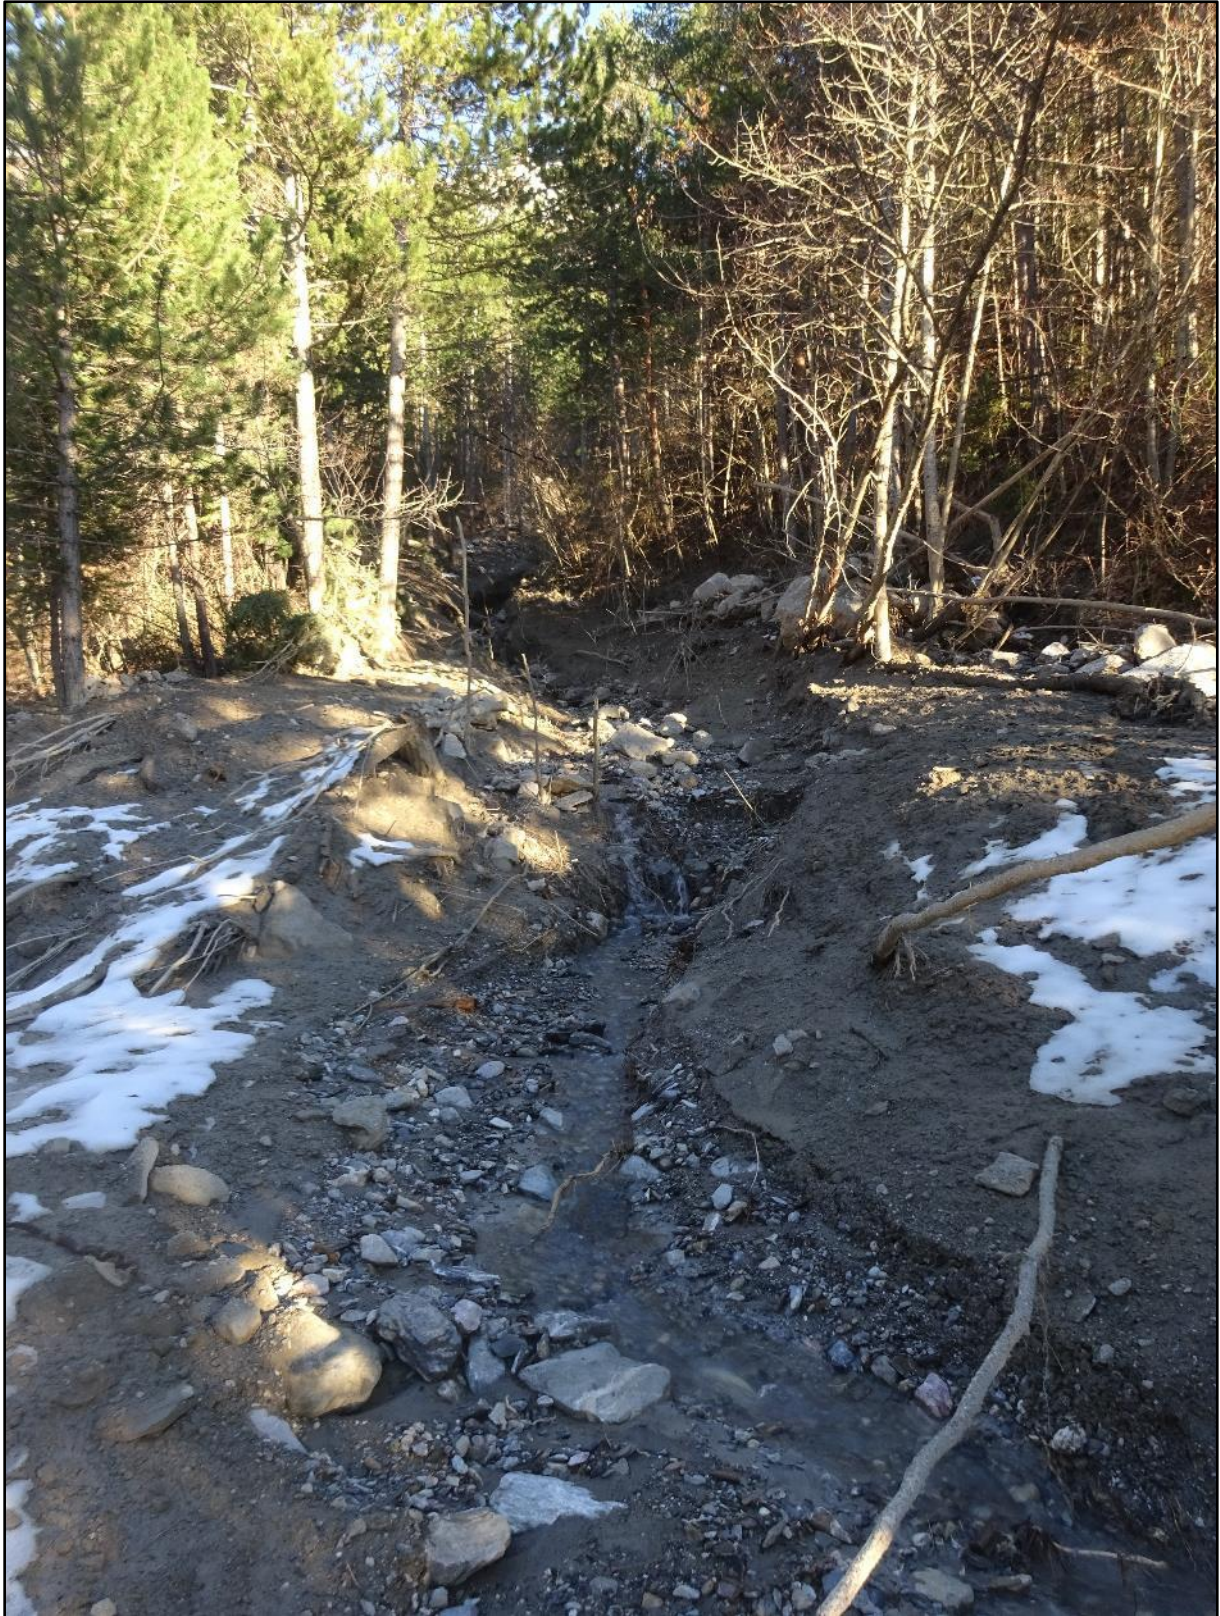
Image 30 : arrivée d'un torrent de lave torrentielle

A travers la forêt de pins noirs d'Autriche (nous sommes en forêt domaniale dans un boisement réalisé justement contre l'érosion) voici le témoignage du passage

d'une coulée de lave torrentielle. C'est davantage de la terre que du gravier et ça emporte tout sur son passage.

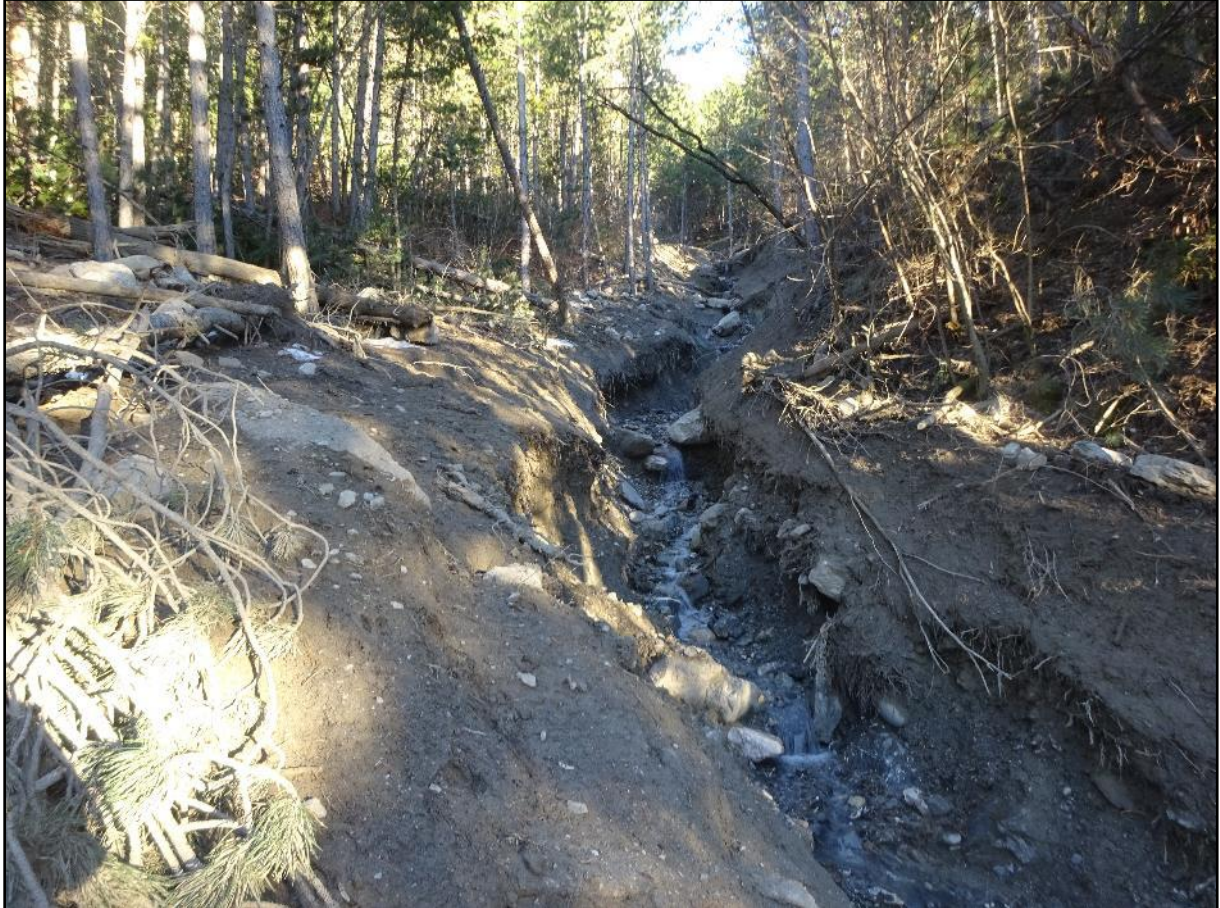
Image 31 : la lave torrentielle du ravin de la Combe

C'est comme une vague de boue gluante qui ne souffre aucun obstacle et qui « nettoie » les berges, emportant les arbres les plus proches sur son passage.

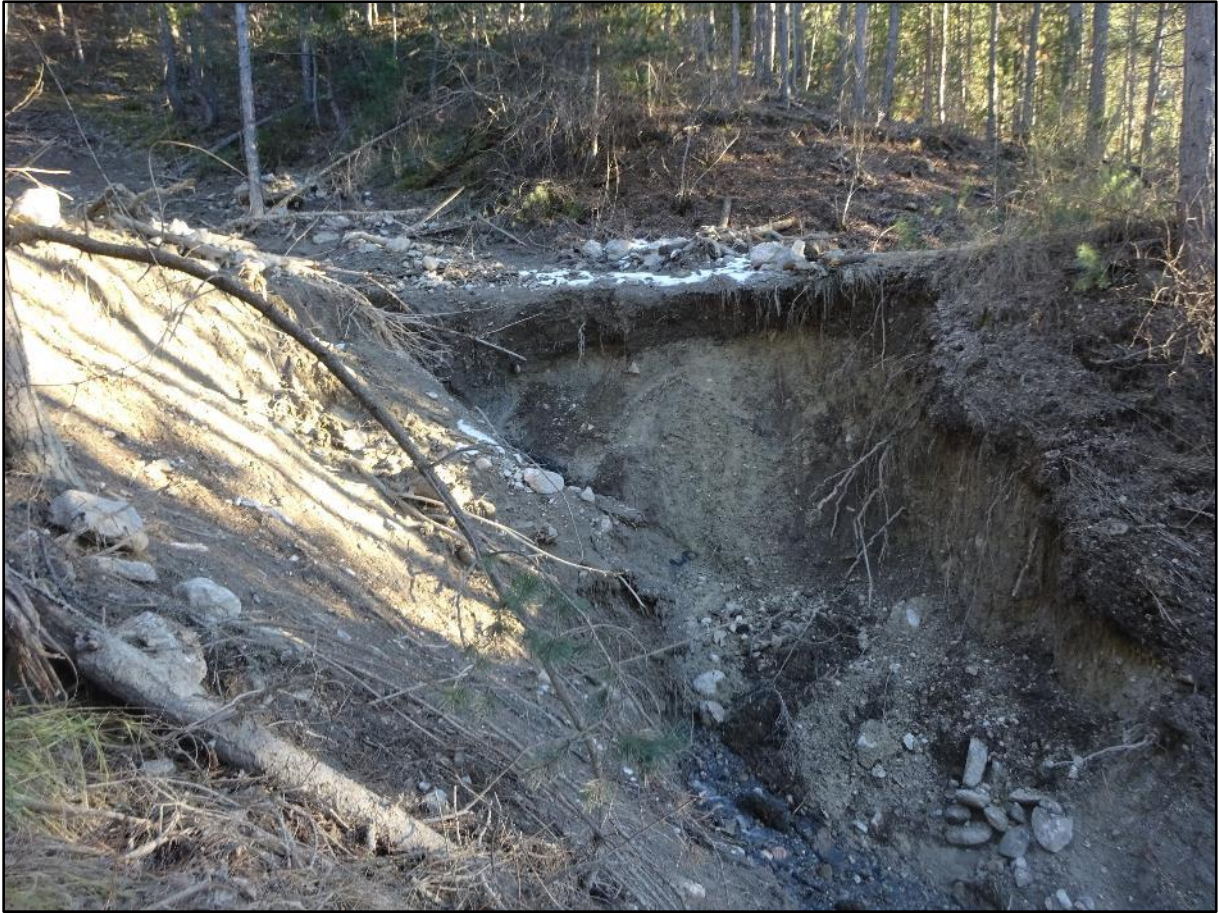
Image 32 : il y avait un chemin d'exploitation

J'ai emprunté une piste de VTT bordant ce ravin boueux qui a mangé la piste forestière.

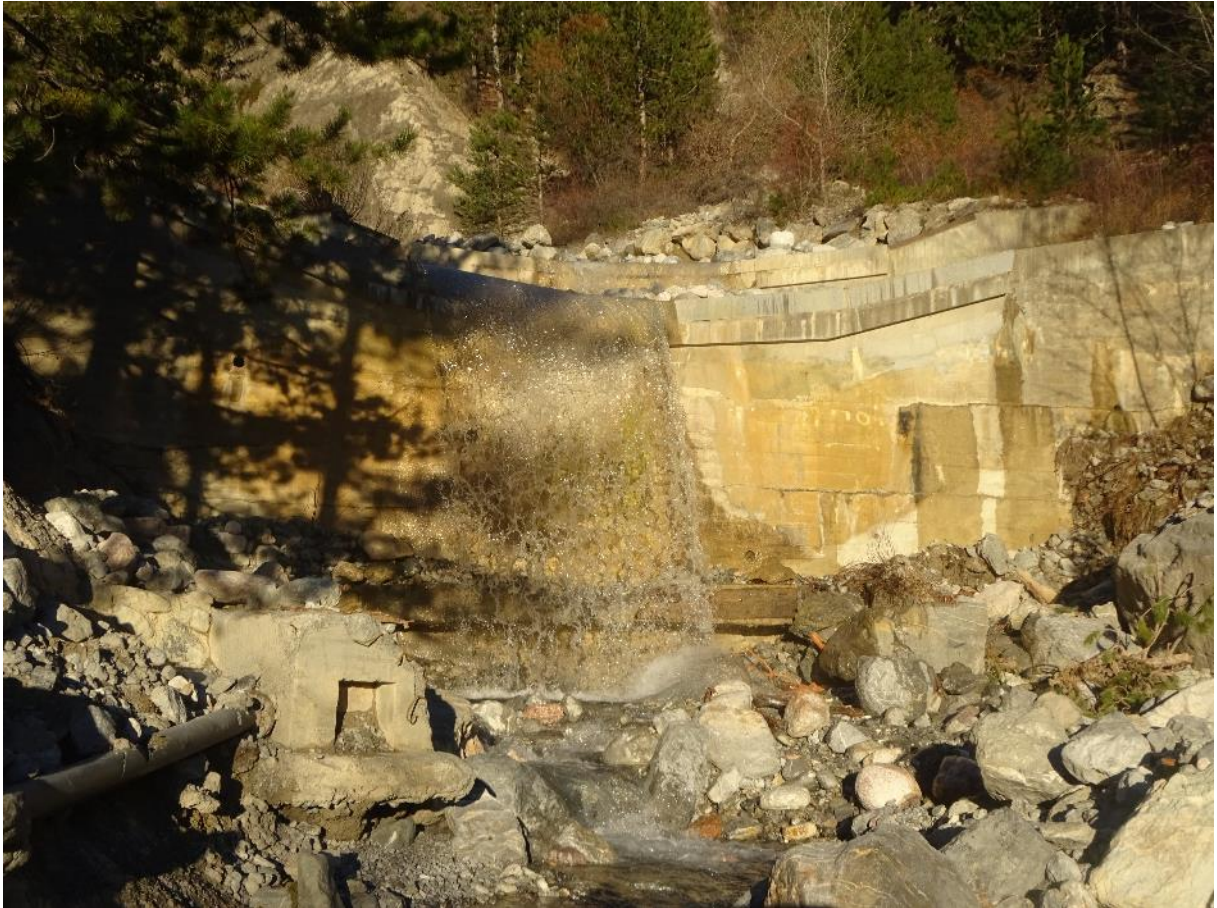
Image 33 : retour dans le torrent du Merdanel

Un seuil particulièrement haut, au pied duquel partait une tuyauterie.

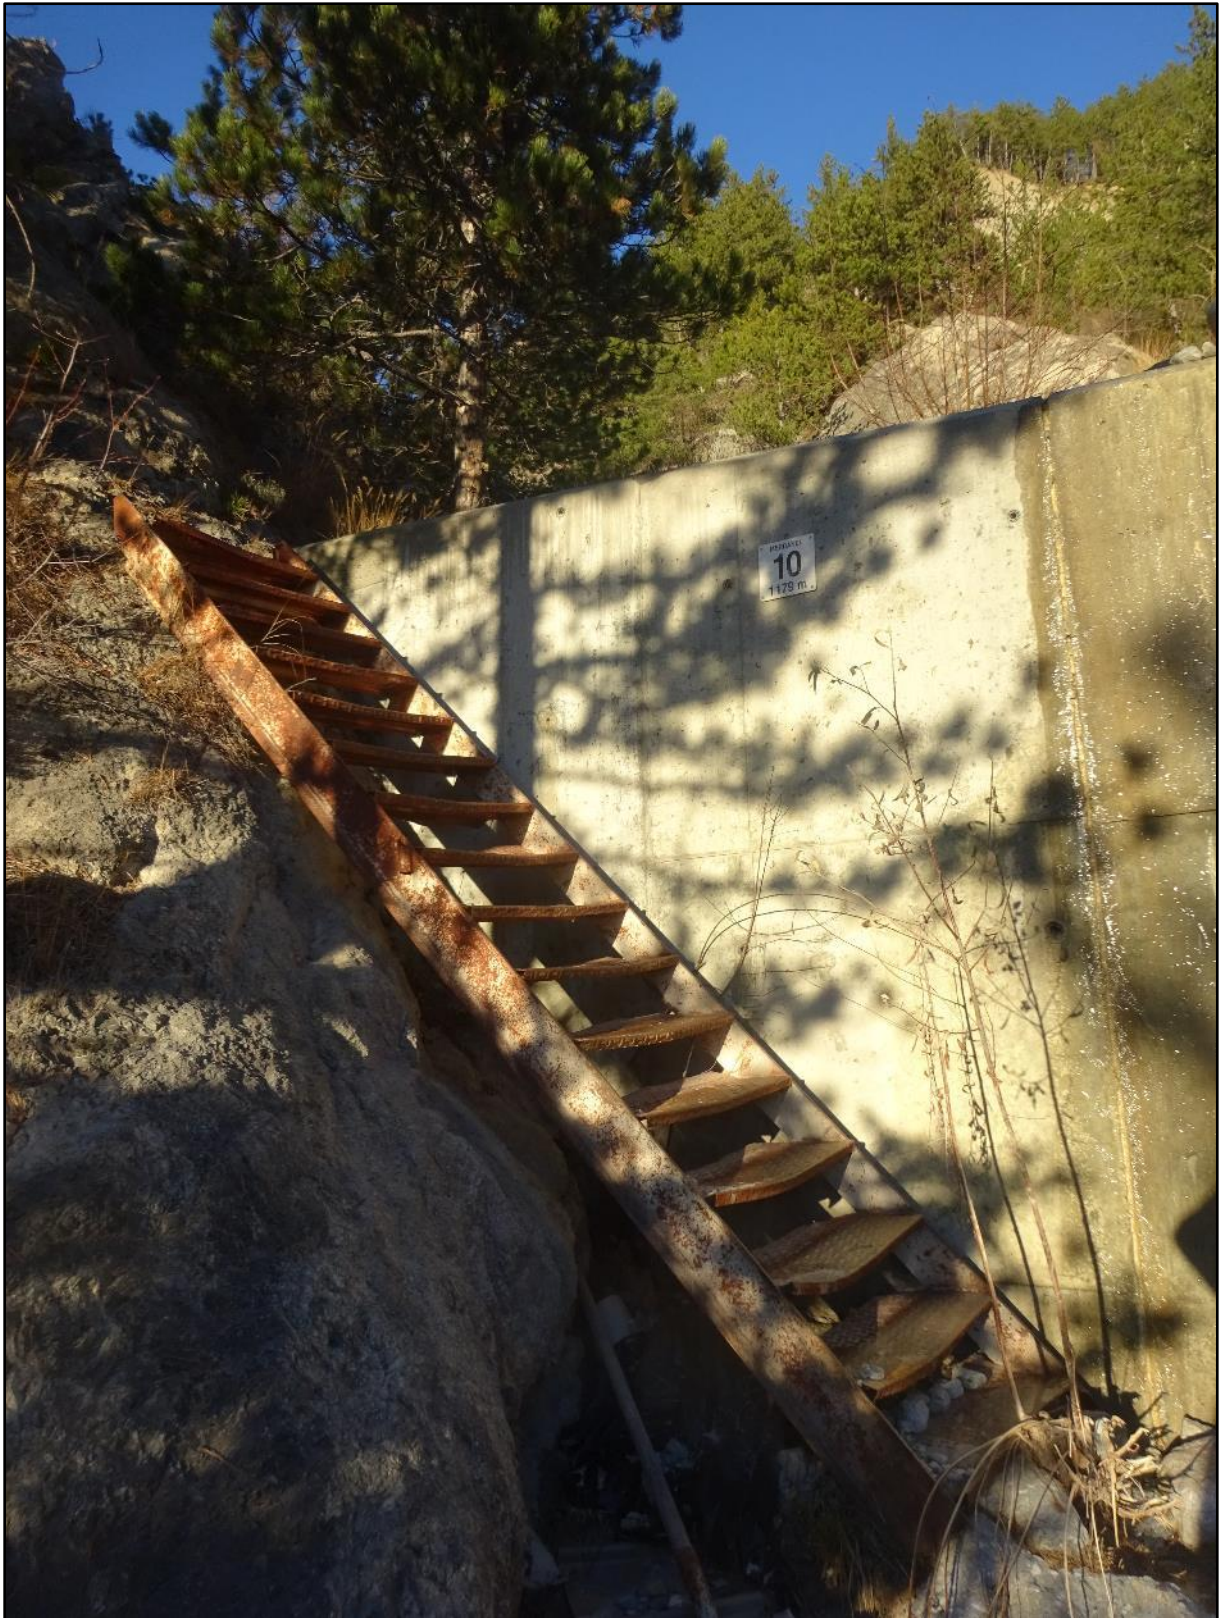
Image 35 : l'échelle du dernier seuil

Pour donner une idée de la hauteur et des travaux qui ont été consentis. Ici on est pratiquement 300 m de dénivelé en amont de la Durance.

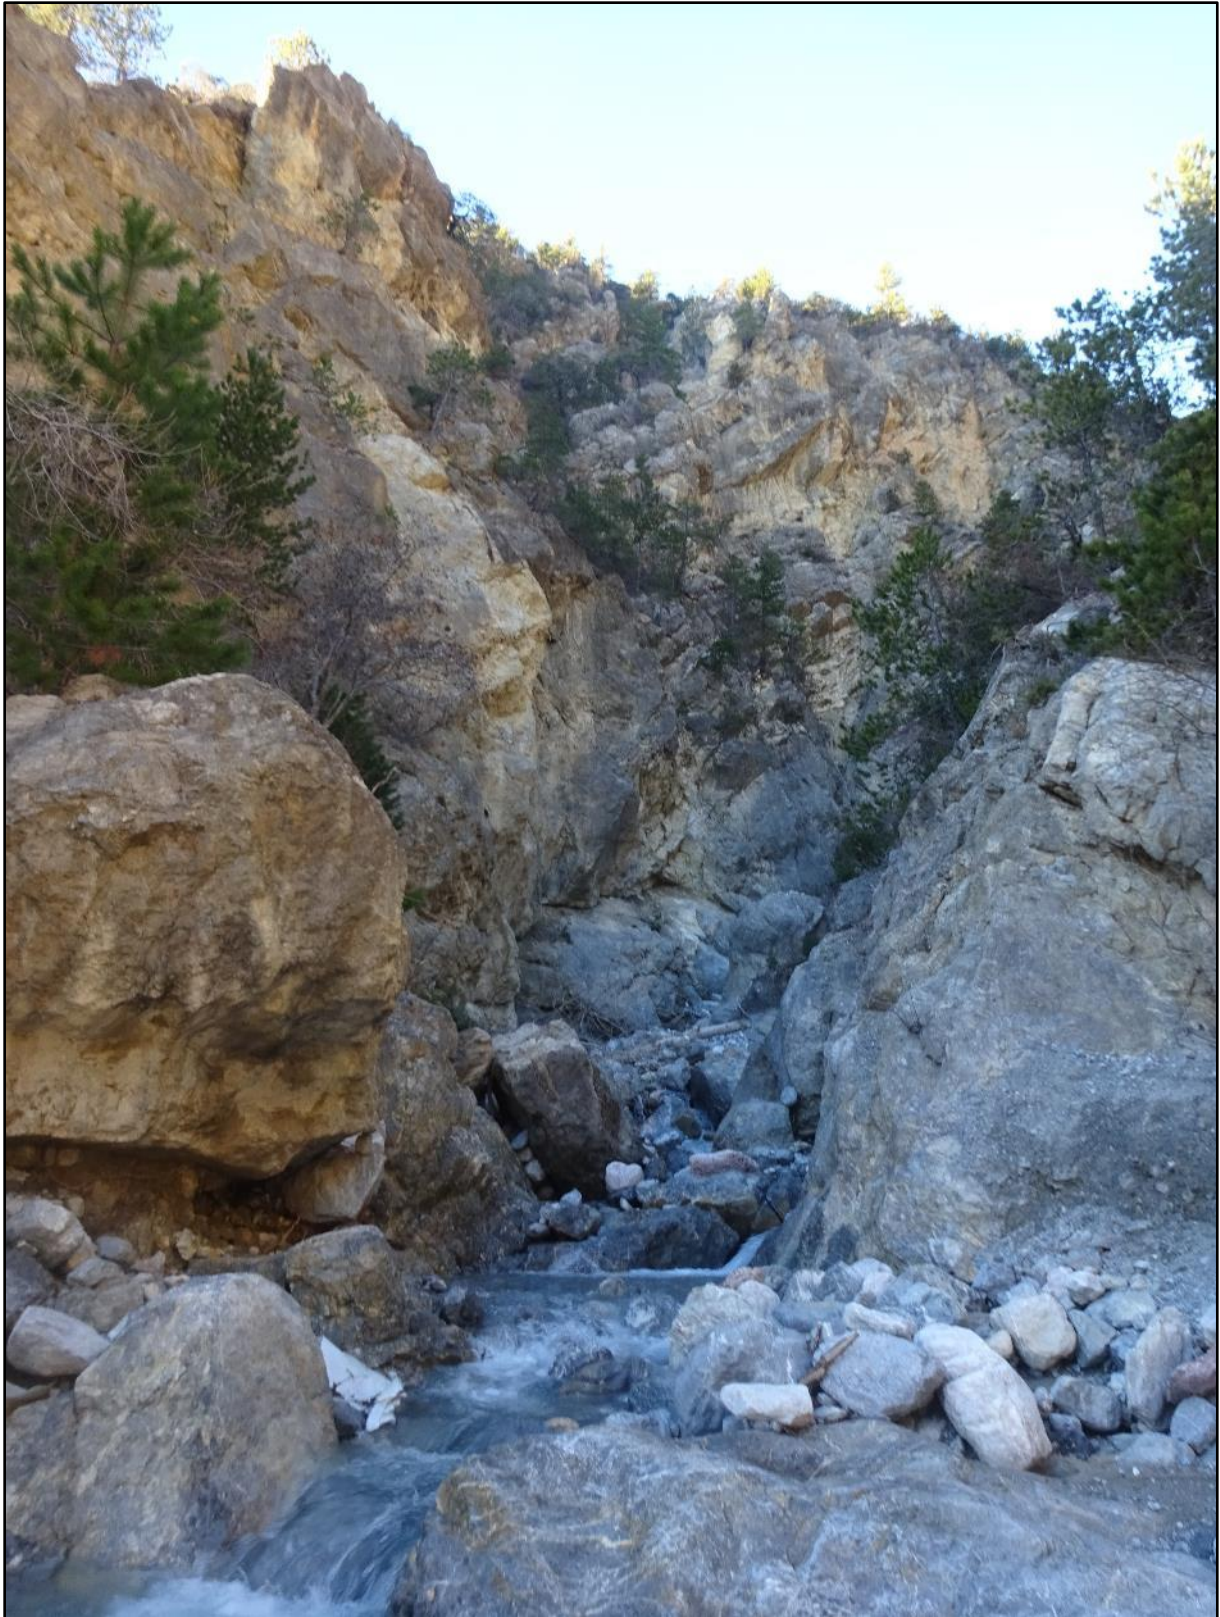
Image 36 : changement de décor

A partir de là le torrent est franchement encaissé. A droite le gravier montre le niveau atteint des matériaux transportés.

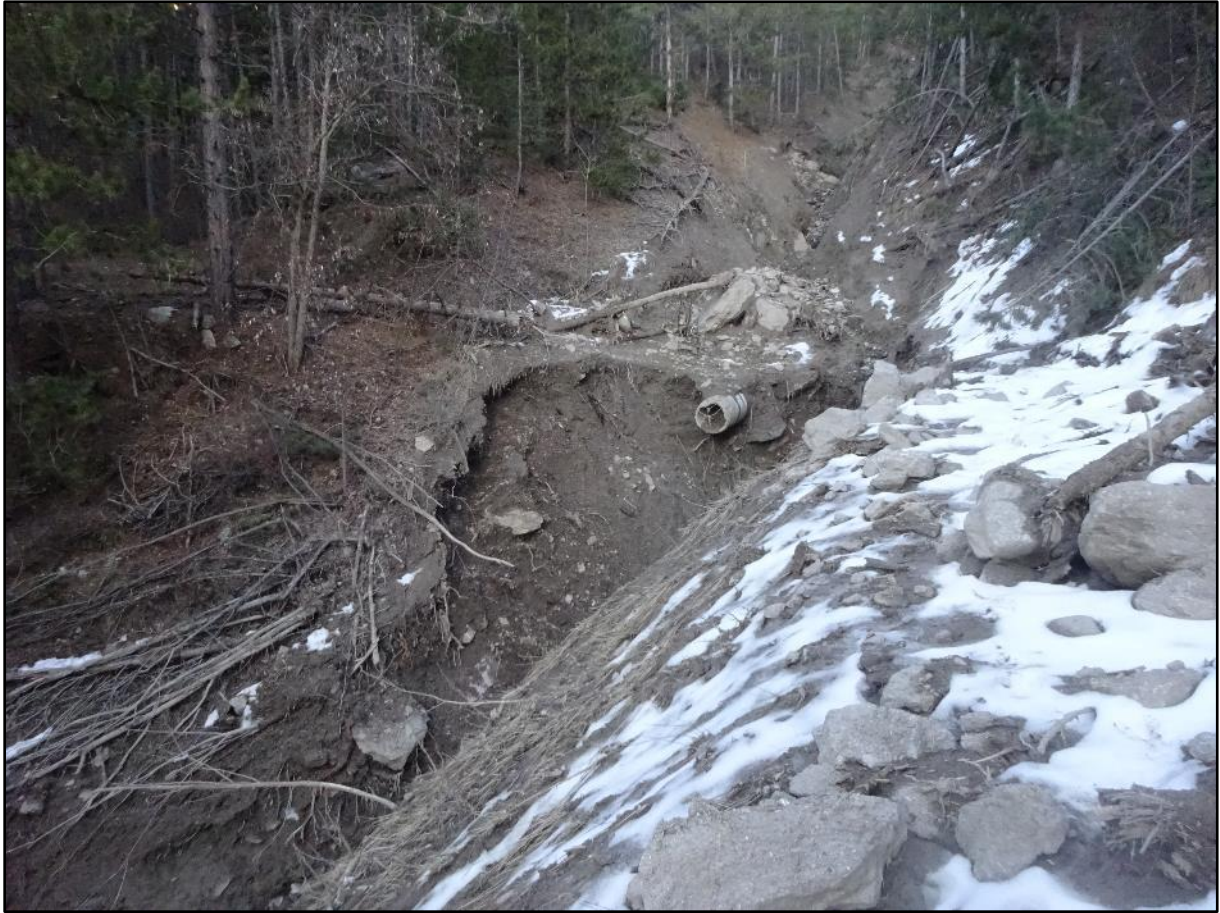
Image 43 : la piste a un peu souffert

C'est un coin assez casse-gueule.

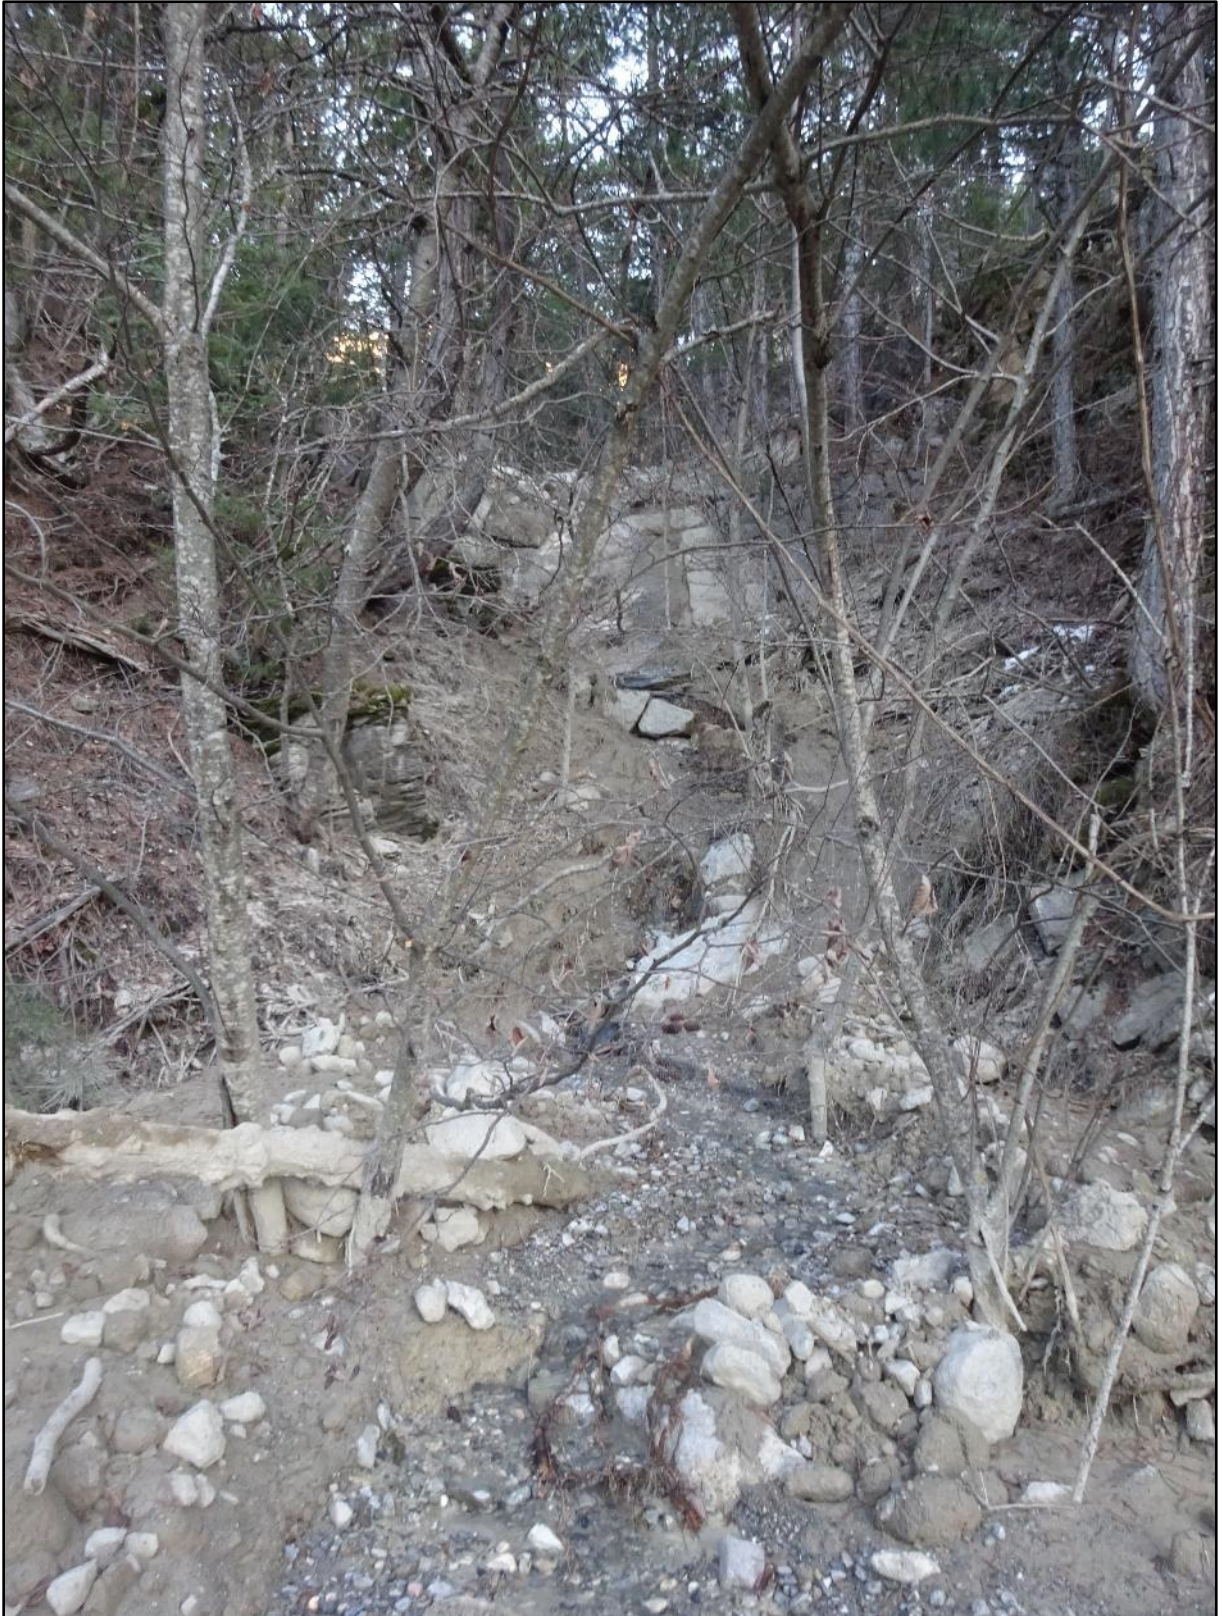
Image 44 : un autre ravin en descendant

Aux deux tiers haut de la photo, on voit un vieux seuil en pierres. Je redescends par des pistes et passe par le Serre des Hodouls, puis rentre à la voiture.
