156. La bataille pluriséculaire contre les torrents varsincs (5)

Olivier Peyre, mai 2024

Poursuite de la visite des torrents de Vars, et en particulier du Chagnon avec ses ouvrages de protection aux premiers temps du ski et de la crue historique de 1957.

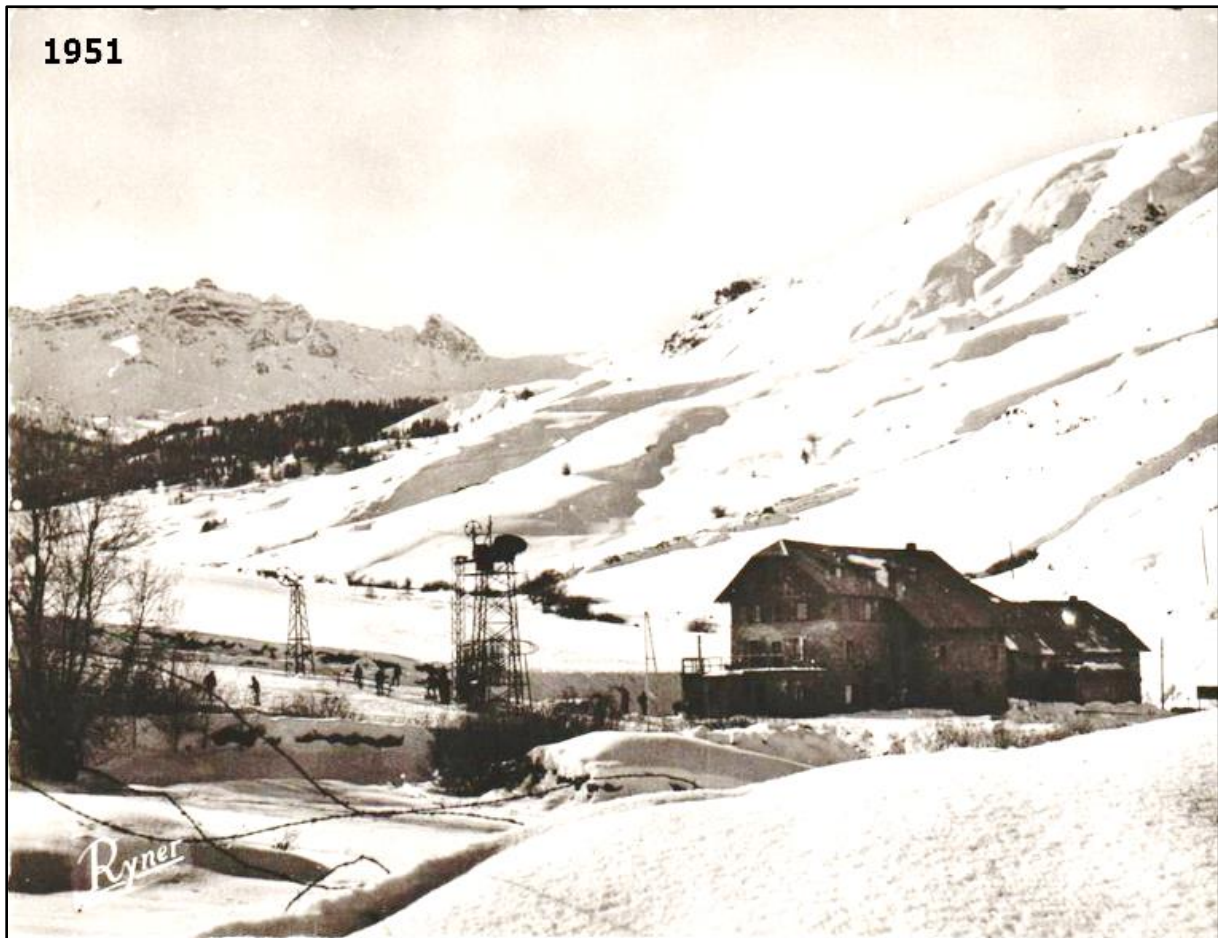
Image 5 : le premier téléski de Vars Sainte-Marie

Le premier « monte-pente » installé au confluent du Chagnon et du Chagne le fut en 1938. On voit ici la gare de départ et le premier pylône, et les constructions voisines avec terrasse. Le Chagnon passe au-devant et se trouve sous une épaisse couche de neige.

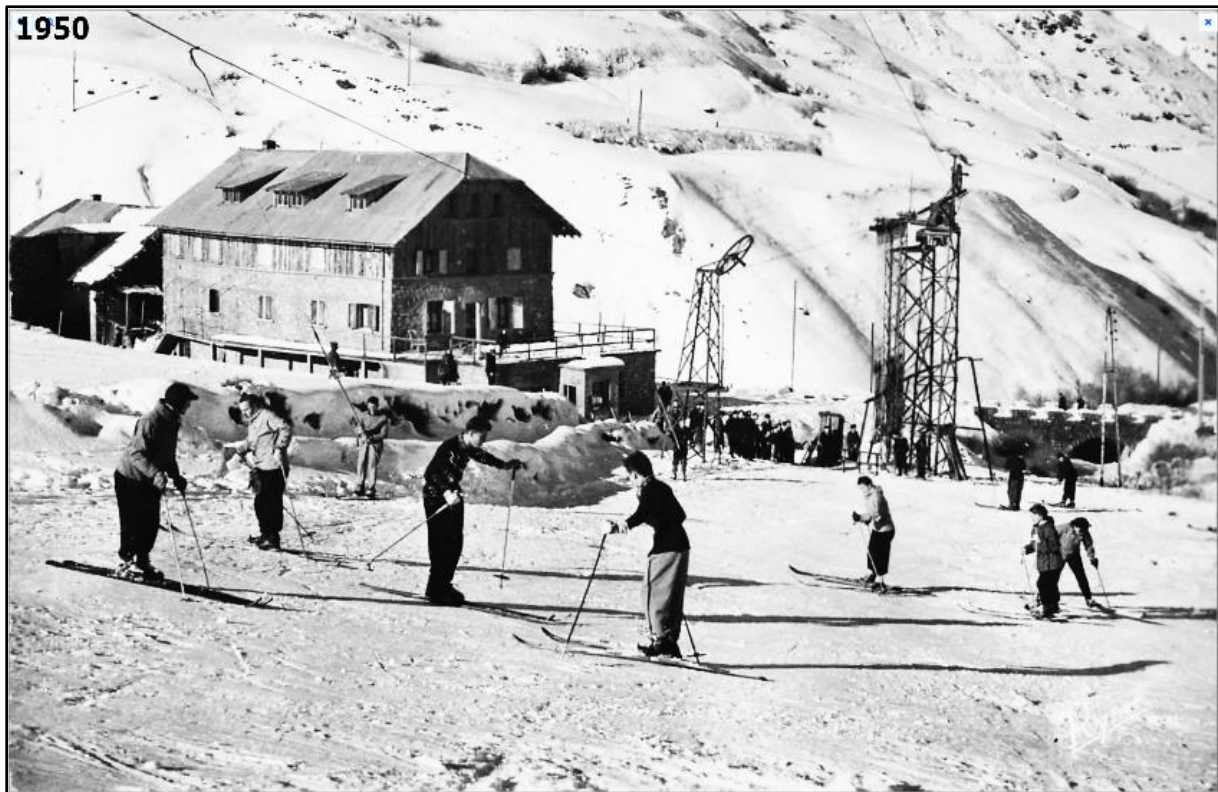
Image 6 : le premier télésiégi de Vars Sainte-Marie

1950 est la date limite. Le télésiégi est alimenté par l'électricité depuis une ligne enjambant le Chagnon, dont on voit le pont.

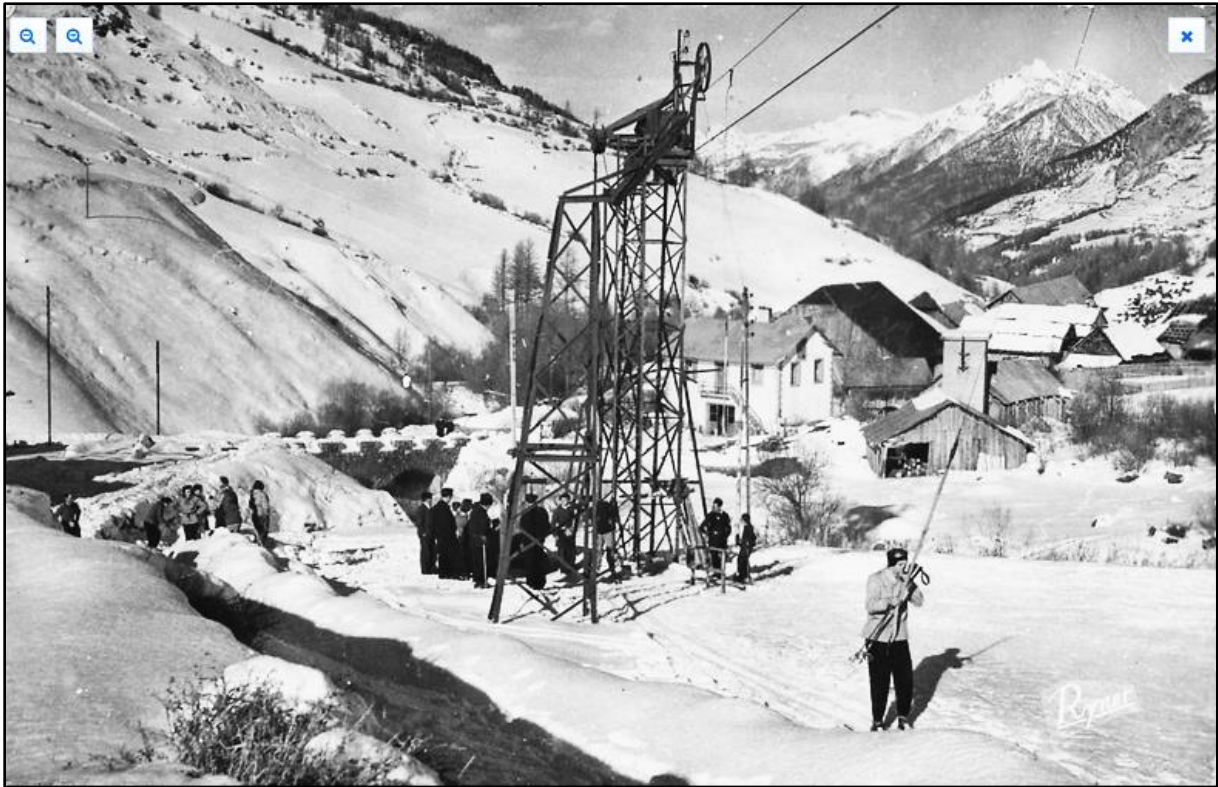
Image 7 : le premier télésiégi de Vars Sainte-Marie

A l'arrière-plan, le pont sur le Chagnon et l'arrivée du torrent avec en rive droite un no man's land broussailleux jusqu'au transformateur électrique et les premières constructions du village. Photo d'avant ou d'après la guerre ?

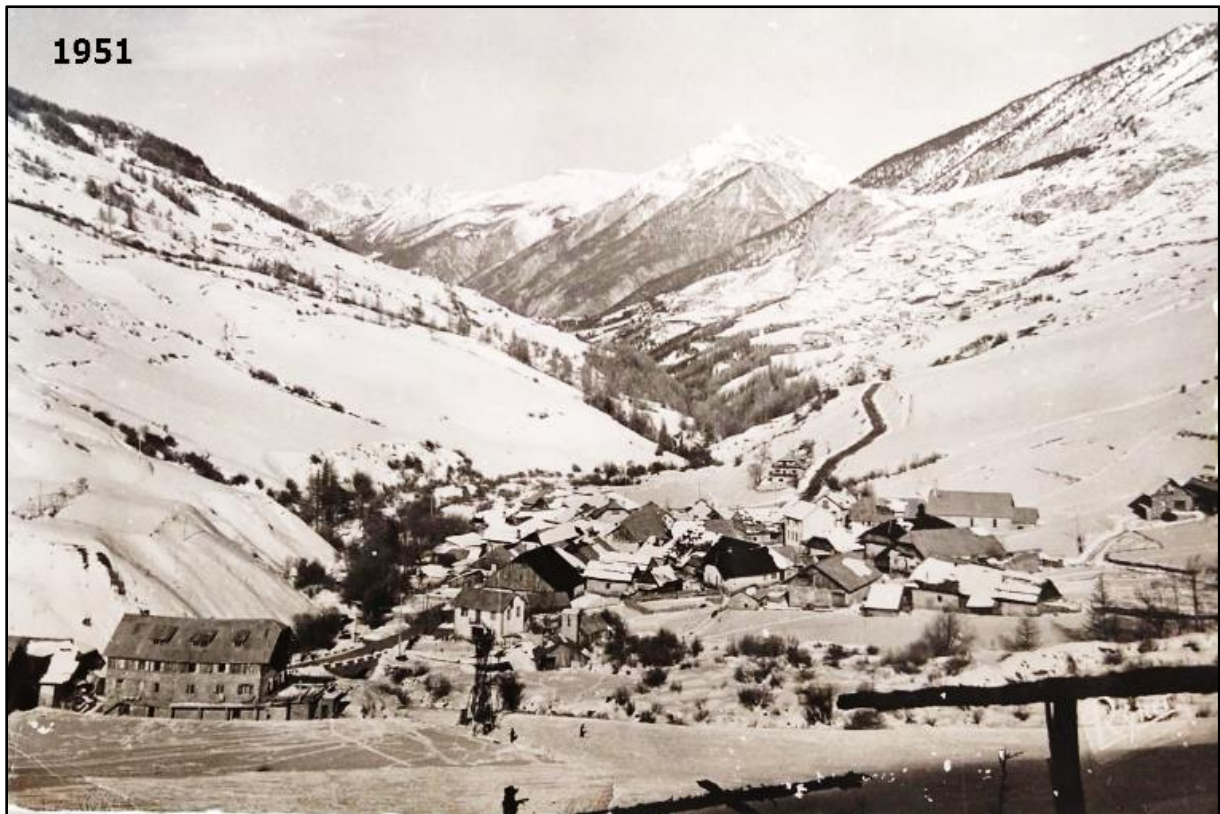
Image 8 : le premier téléski de Vars Sainte-Marie

Une vue générale avec le village de Sainte-Marie. On voit plus amplement la rive droite du Chagnon constituée d'un bourrelet de pierres avec broussailles et quelques résineux.

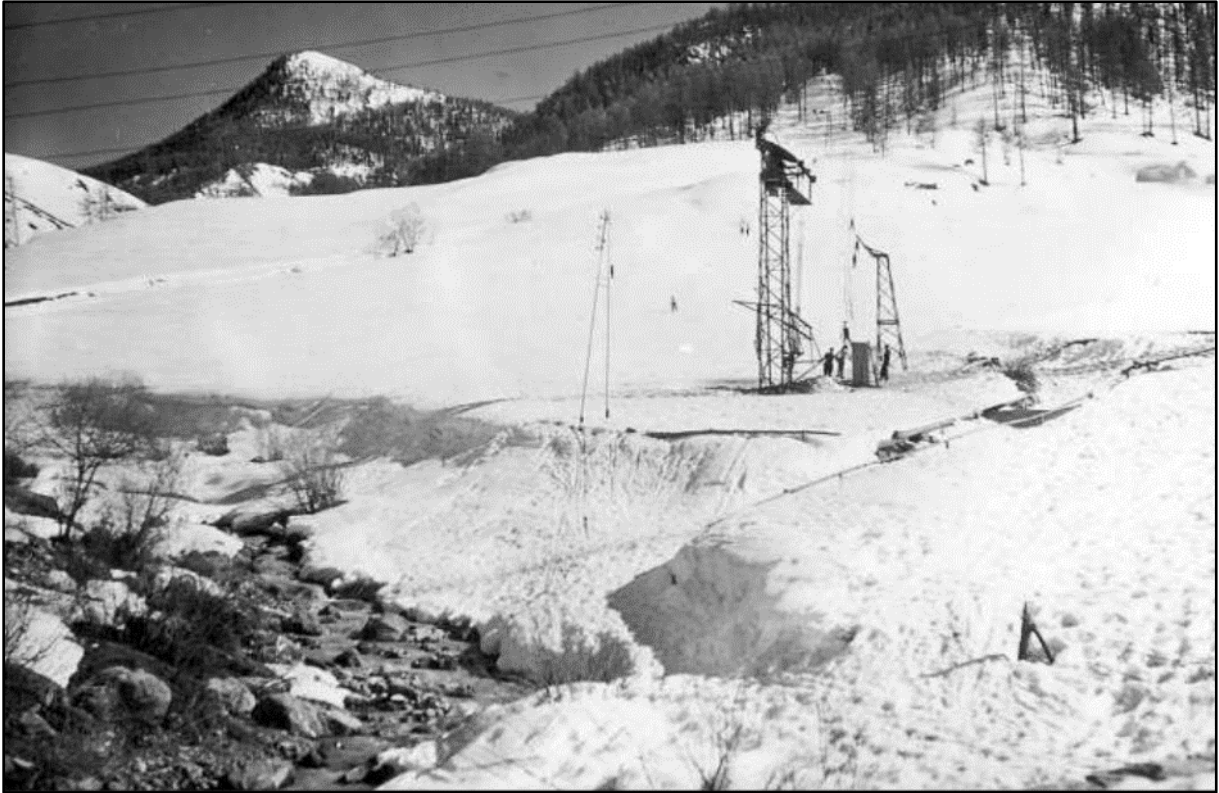
Image 9 : le premier téléski de Vars Sainte-Marie

Vue vers l'amont, avec au premier plan un Chagnon coulant faiblement et librement.

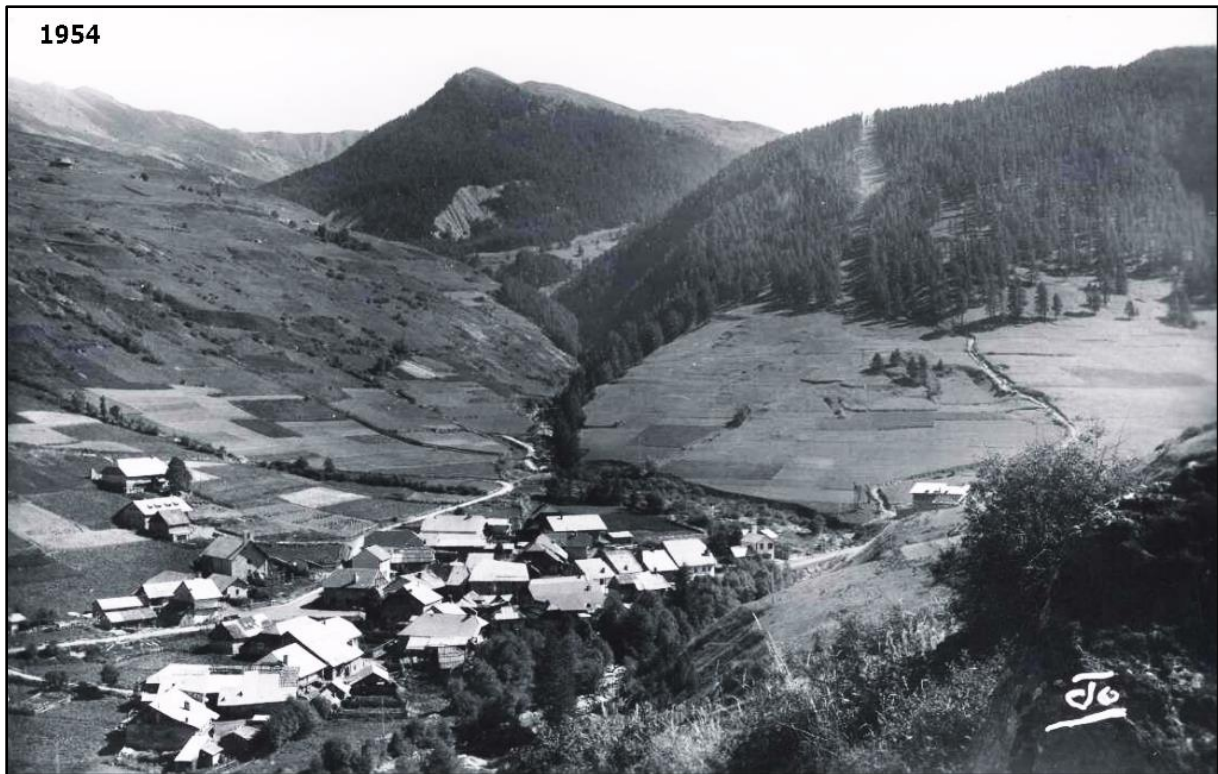
Image 11 : Sainte-Marie et le Chagnon au début des années 1950

Si le télésiège a été rallongé, le village garde sa physionomie et le Chagnon s'écoule comme par le passé, avec sa digue au sortir de la gorge.

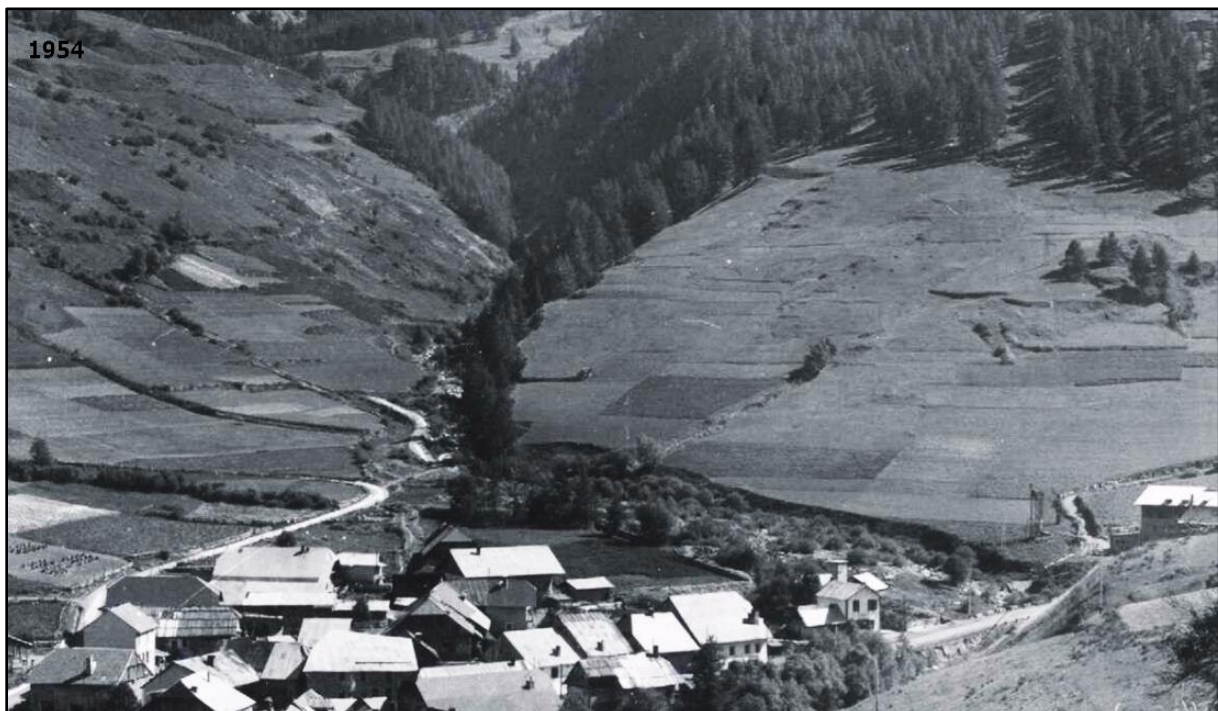
Image 12 : zoom

La coupure est franche entre les champs de Peynier et le bord amont du lit, dont la gare de départ du téléski est en limite.

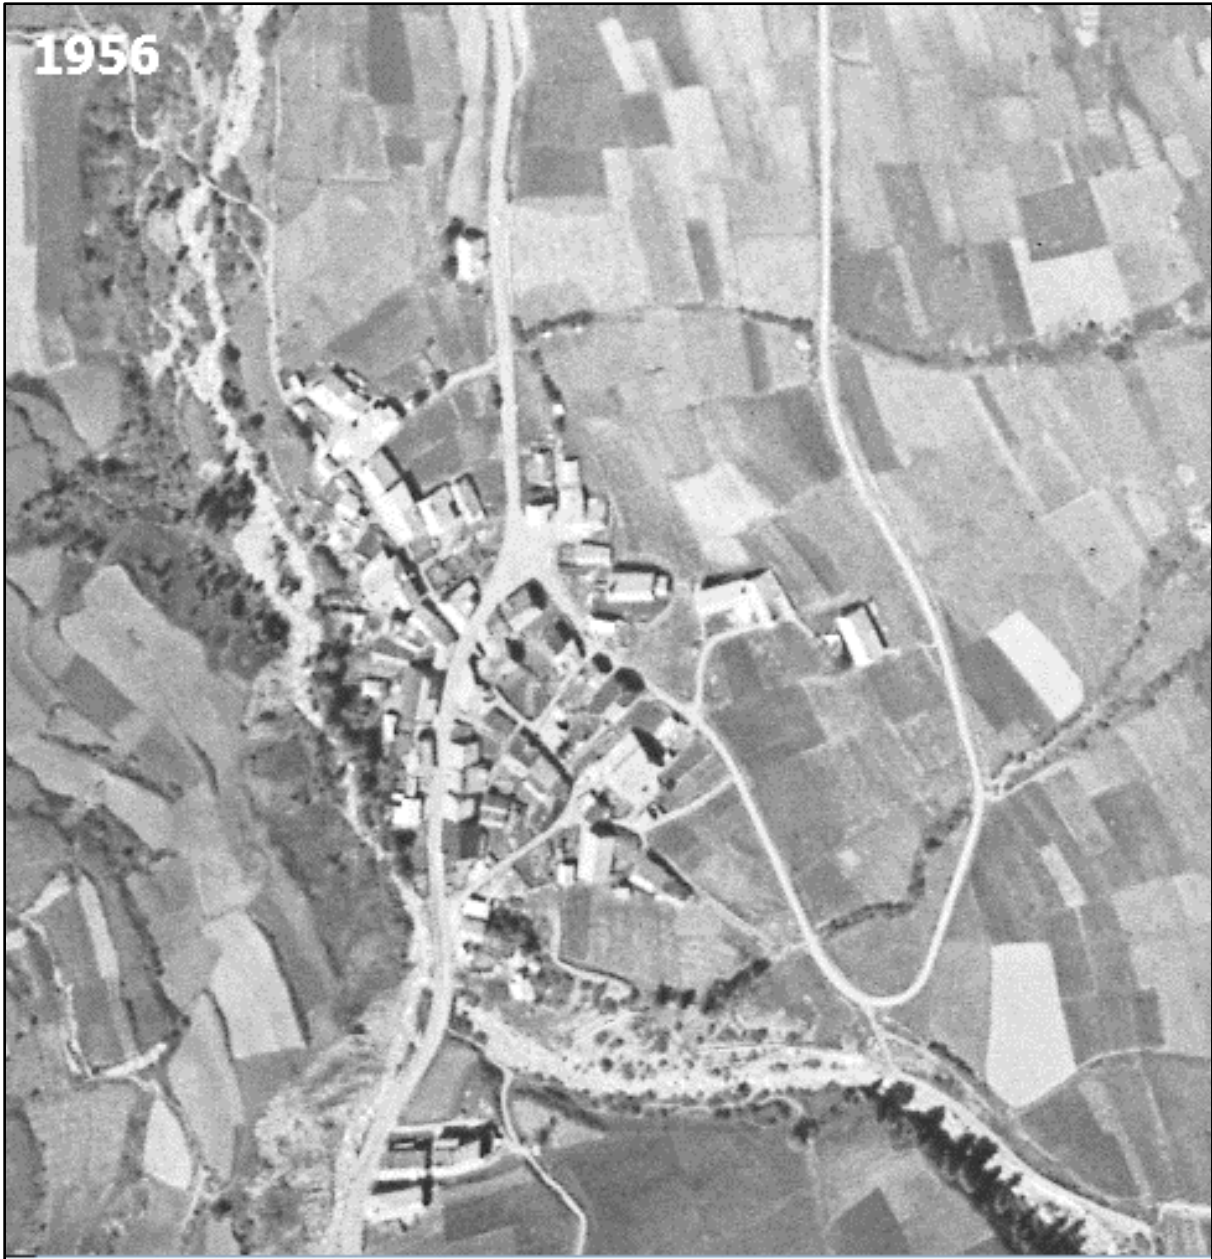
Image 14 : l'image connue de 1956

Chagnon, confluent et Chagne. A comparer à l'image suivante prise un an plus tard.

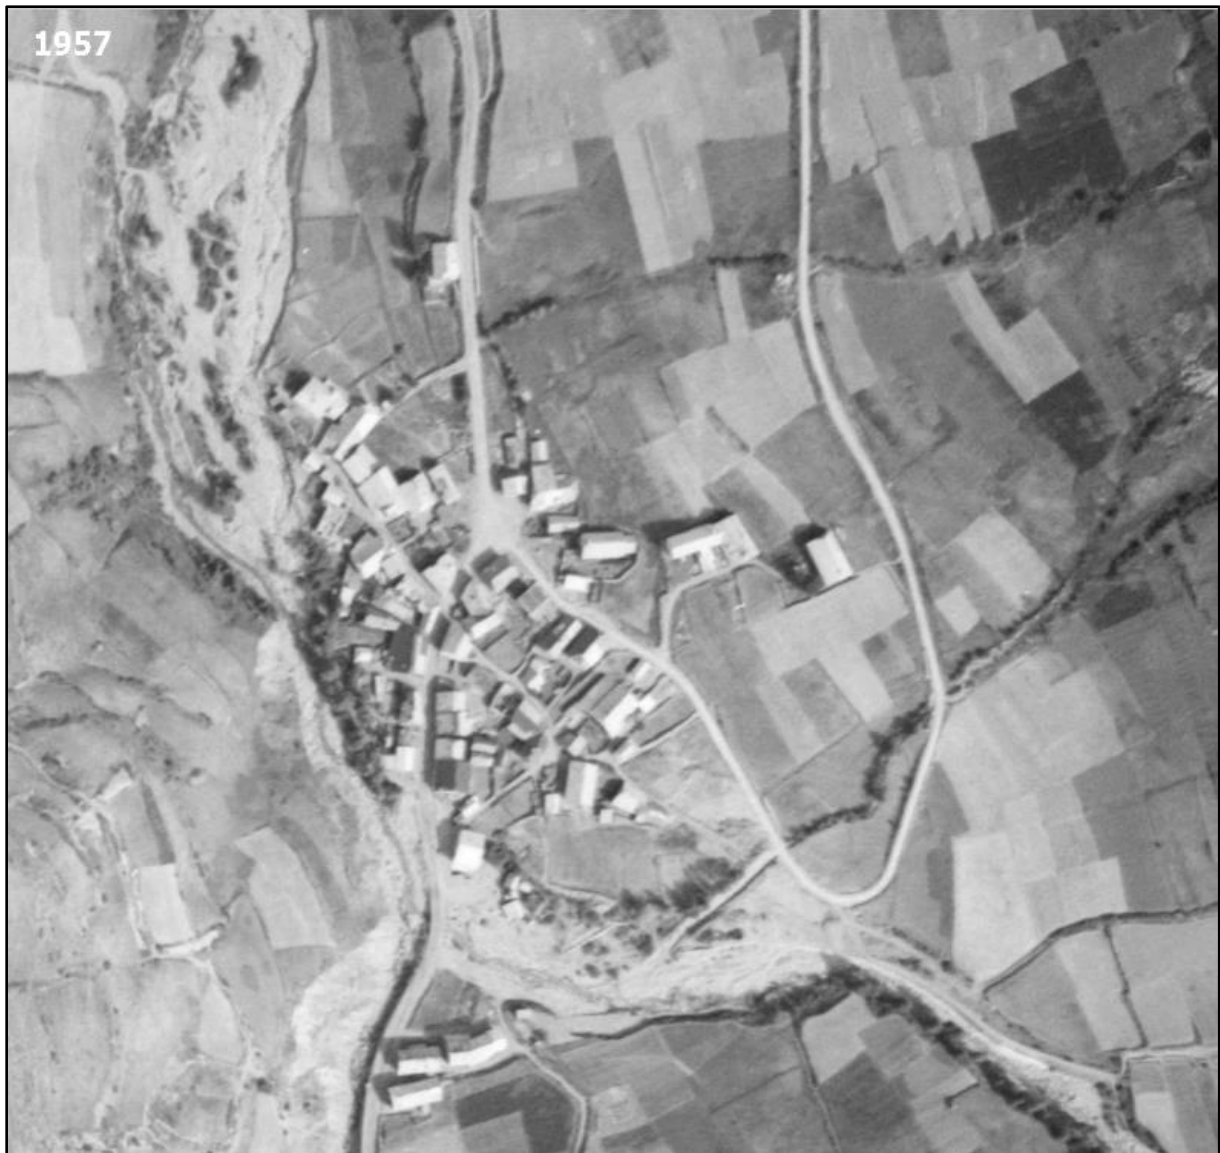
Image 15 : l'image de 1957

Même cadrage, après la crue de la fin du printemps 1957. On voit le passage de la crue parce que lit s'est élargi vers l'aval (mais aussi vers l'amont) et que le transformateur et ses environs ont été engravés, route comprise.

De même au pied du village, le Chagne a pris et engravé une très vaste zone sur une bonne longueur.

La crue a eu lieu en juin, on est ici en septembre, et la réponse de l'homme qu'on voit c'est le creusement de l'arrivée d'un petit torrent en aval de la digue de Civalero pour faire barrage, ainsi que le rechargement du lit près du départ du téléski.

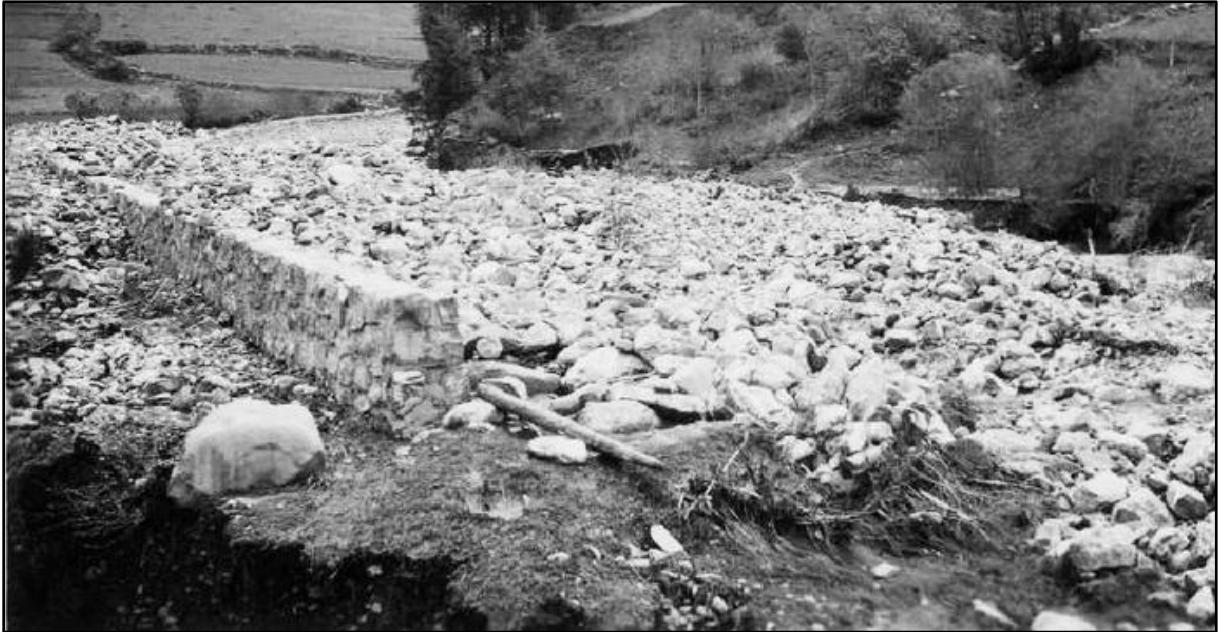
Image 16 : le Chagnon en 1957

C'est la seule image que j'ai trouvée sur internet des inondations de Vars en 1957. Globalement la digue a tenu, mais dans la courbe une partie des eaux du Chagnon a filé droit, inondant partiellement le village, les blocs charriés débordant le mur faisant suite à la digue.

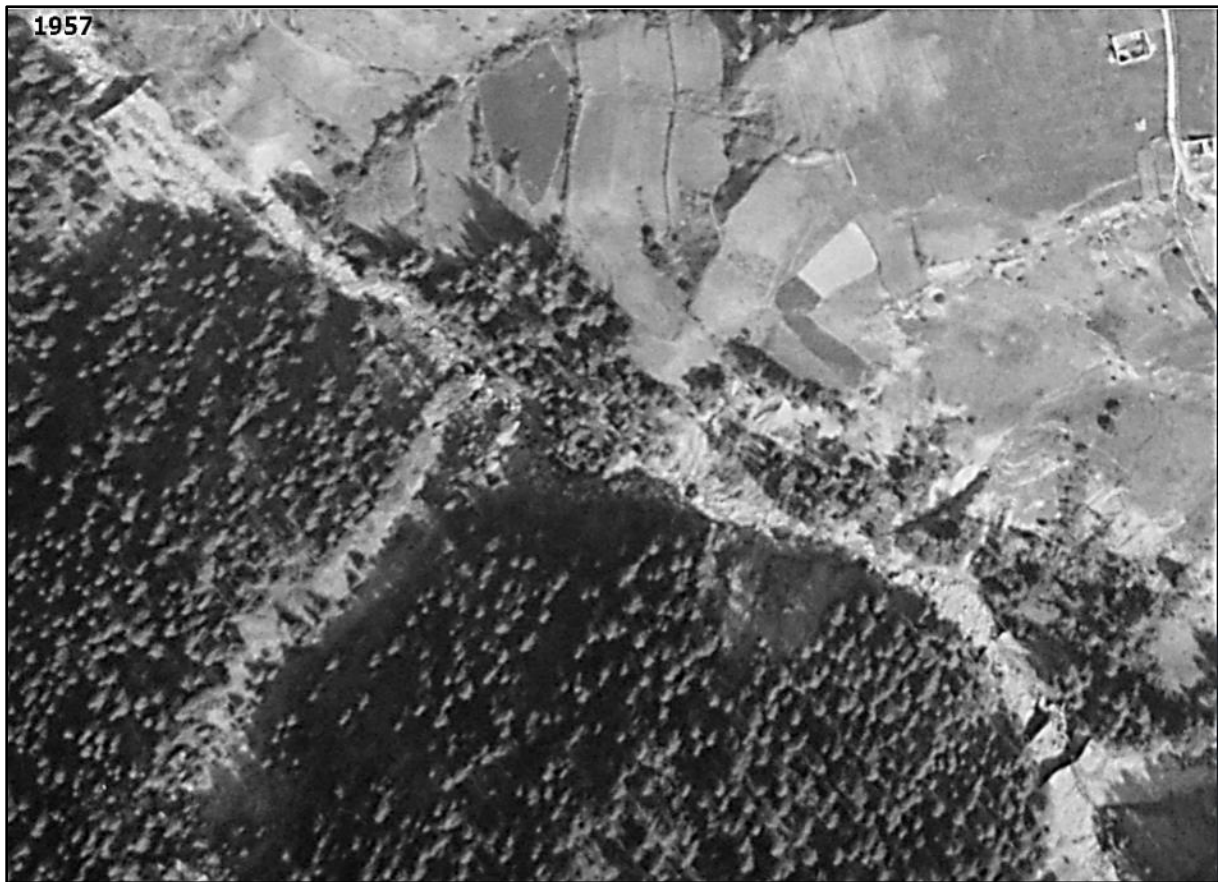
Image 19 : partie basse du Chagnon

Un lit élargi dans les gorges inférieures, mais les seuils sont toujours là, même si le barrage aval du confluent du Vallon semble bien endommagé.

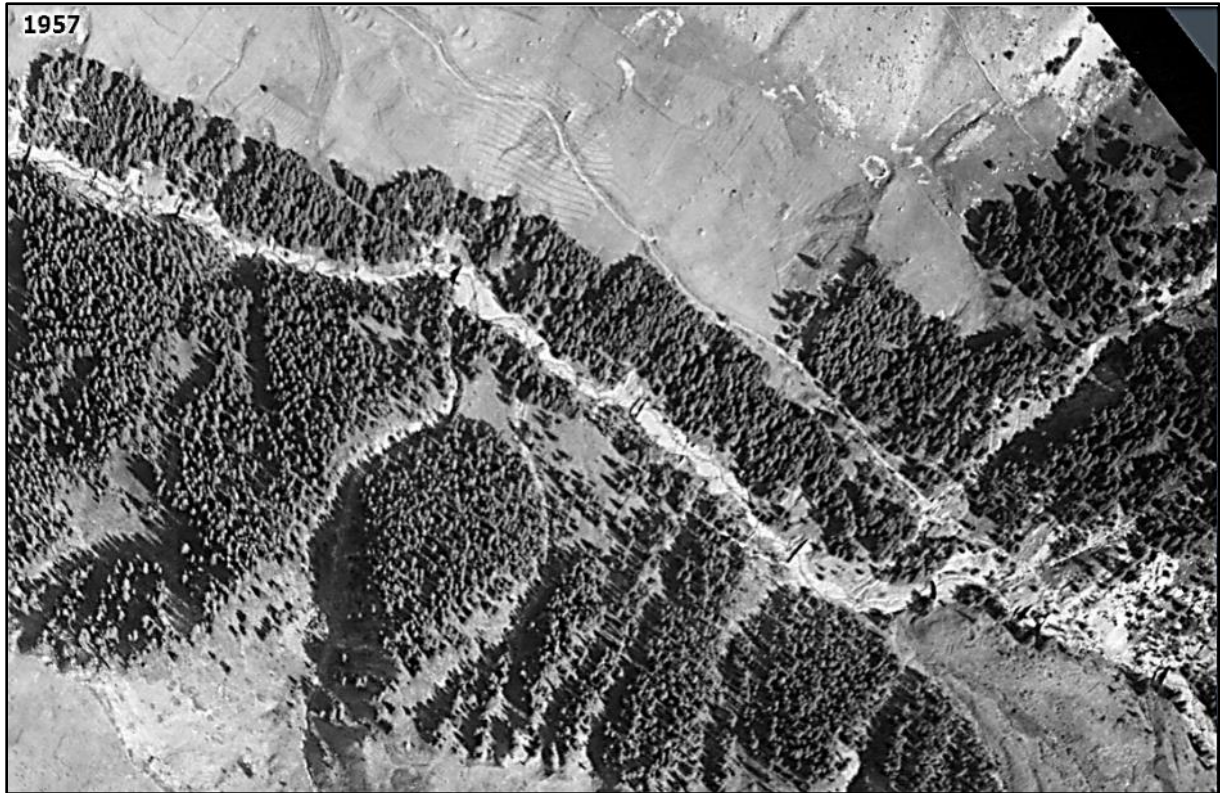
Image 20 : partie médiane du Chagnon

On retrouve la plupart des barrages en remontant jusqu'à la prise du canal, mais dans quel état ?

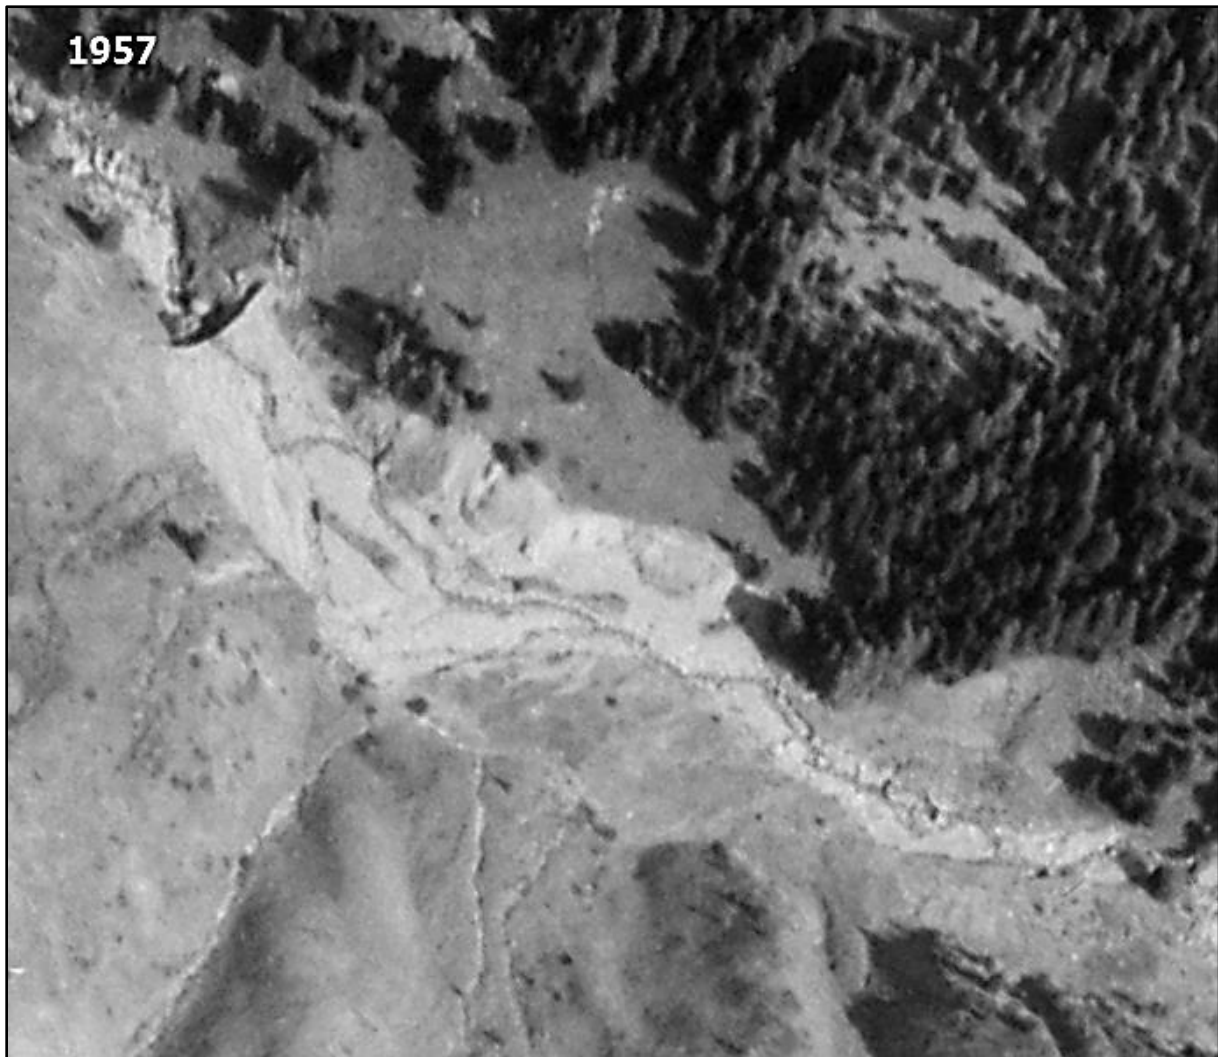
Image 21 : dans la partie haute du Chagnon

C'est le premier barrage, le plus en altitude (2180 m). Il a joué pleinement son rôle car en amont du seuil c'est complètement chargé de pierres et gravier.

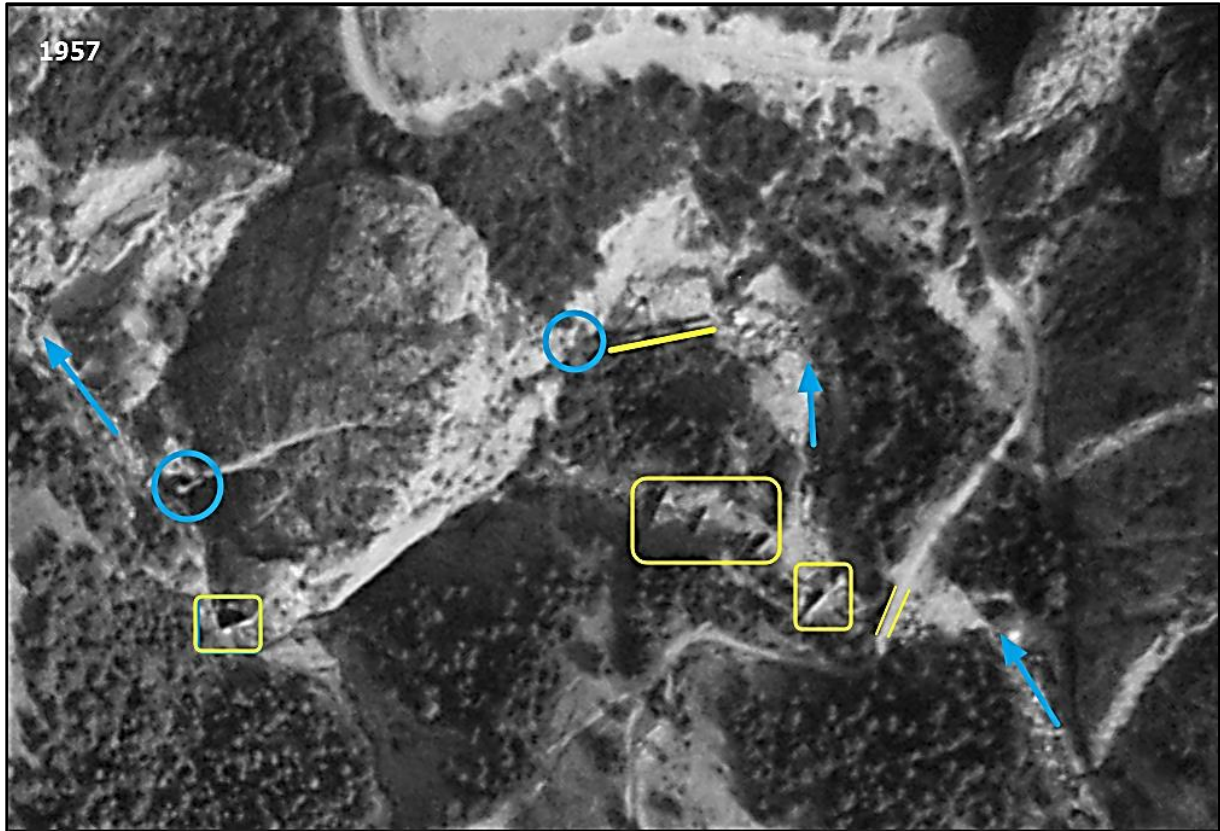
Image 24 : Panacelle en 1957

La rive droite a souffert juste avant l'entrée du tunnel : le boisement est remplacé par une ravine. Y a-t-il eu un embâcle, le tunnel a-t-il été bouché ? La déviation face au cours d'eau a-t-elle été empruntée ? La lisibilité de l'image est délicate, preuve qu'il y a eu du dégât.

On voit bien le pont, intact, j'ai situé l'entrée et la sortie du canal souterrain (cercles bleus), et en jaune les ouvrages discernables. Manquent les seuils immédiatement en amont du tunnel, mais on repère des ouvrages dans la déviation. Viennent-ils d'être mis en place ?

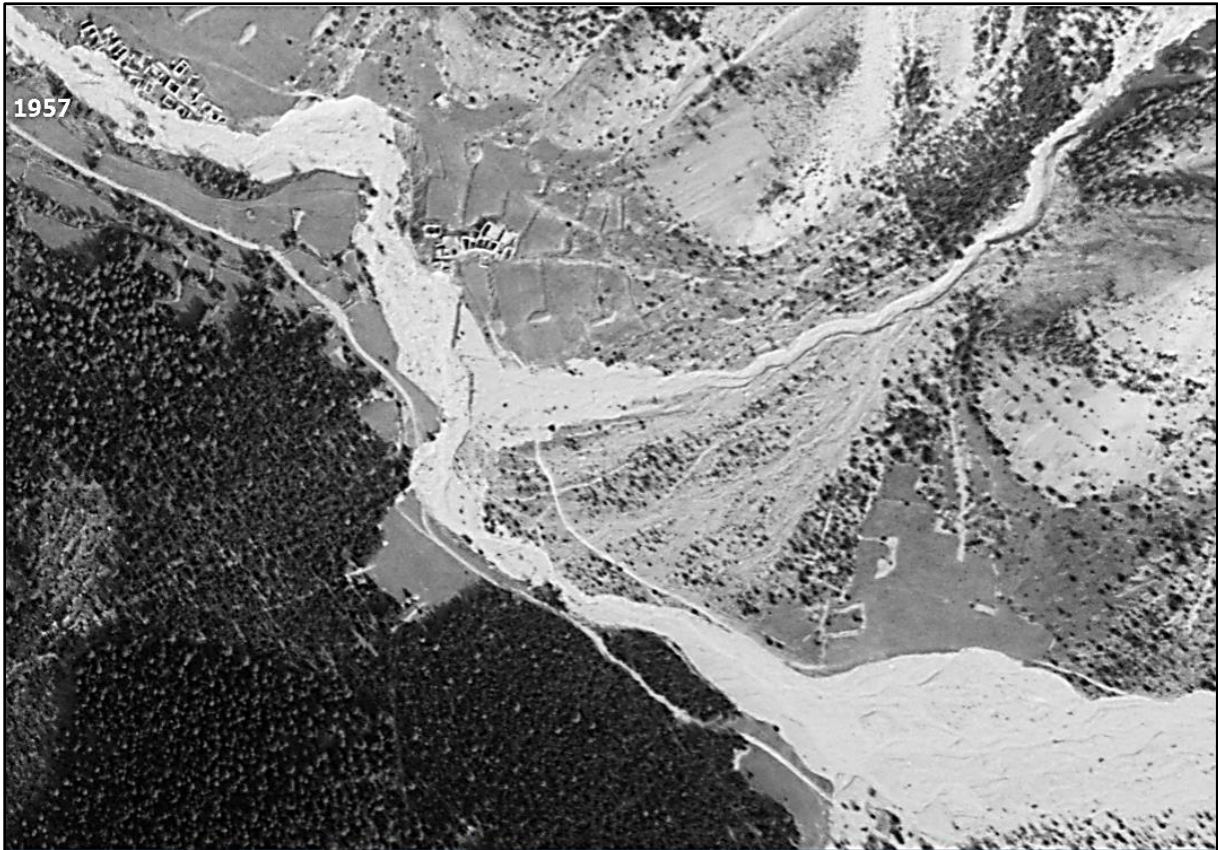
Image 25 : 1957, au niveau d'Escreins

Les ruines en deux parties dans l'angle en haut à gauche fournissent l'échelle des torrents, l'engravement des pâturages causé par le Rif-Bel et la disproportion entre les anciens lieux habités et la superficie du torrent principal.

A vrai dire, les différences avant et après la crue de 1957 ne sont pas énormes. C'est surtout au niveau de la Basse Rua que le lit s'est élargi et rapproché des ruines. Ce qui apparaissait spectaculaire et a priori attribuable à la crue de 1957 est en fait certainement une norme depuis des décennies.

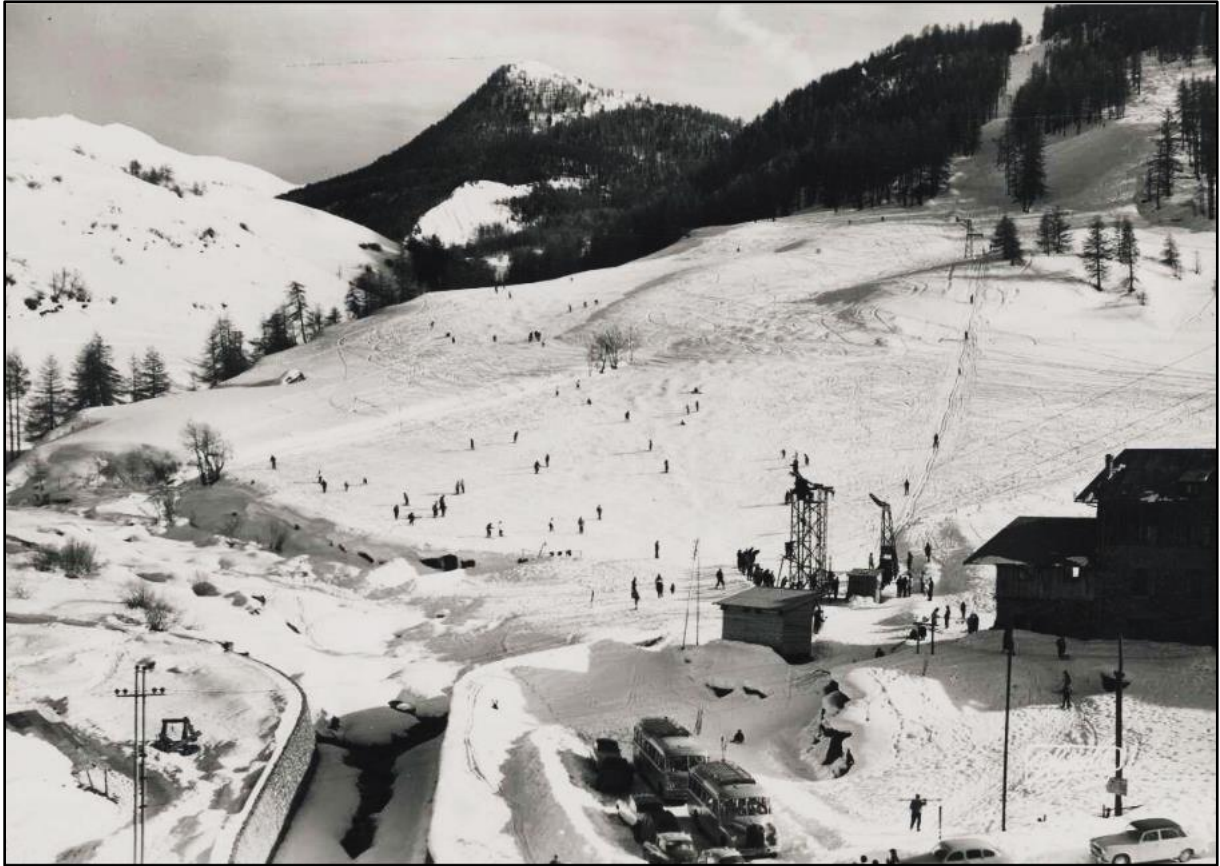
Image 27 : l'aménagement du Chagnon suite à 1957

Le téléski, avec maintenant un parking accueillant cars et voitures particulières (DS Citroën et Peugeot 403), et l'extrémité aval du Chagnon désormais endiguée par de hauts murs maçonnés sur ses deux rives.

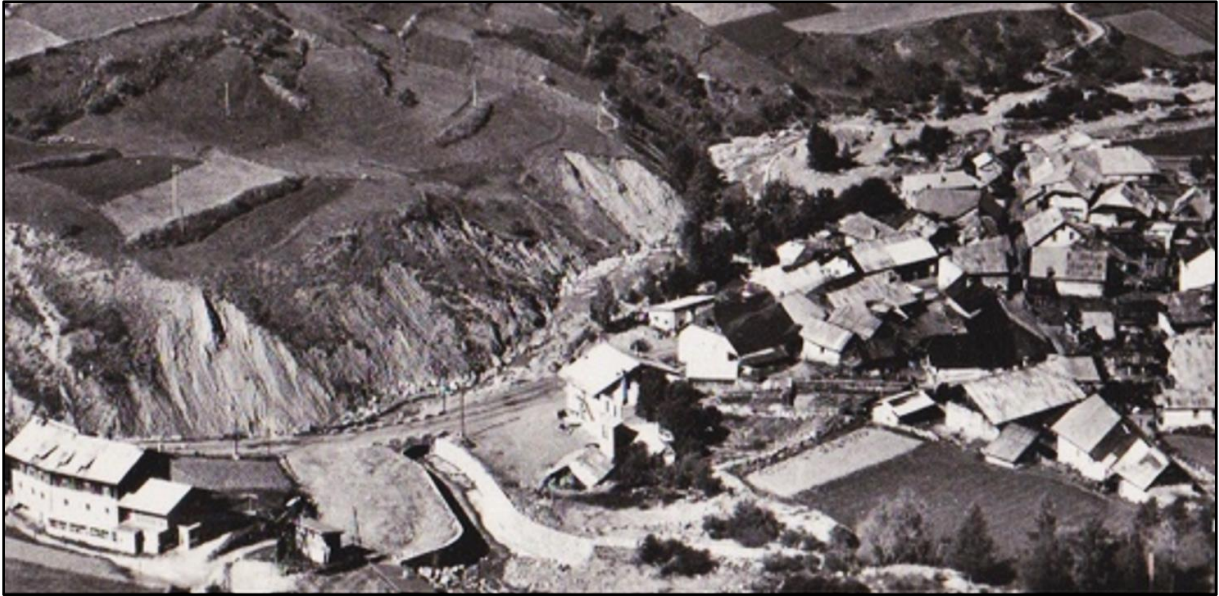
Image 29 : l'aménagement du Chagnon suite à 1957

Les belles digues en courbes de l'arrivée du Chagnon dans le Chagne, avec désormais un parking pour les véhicules de chaque côté.

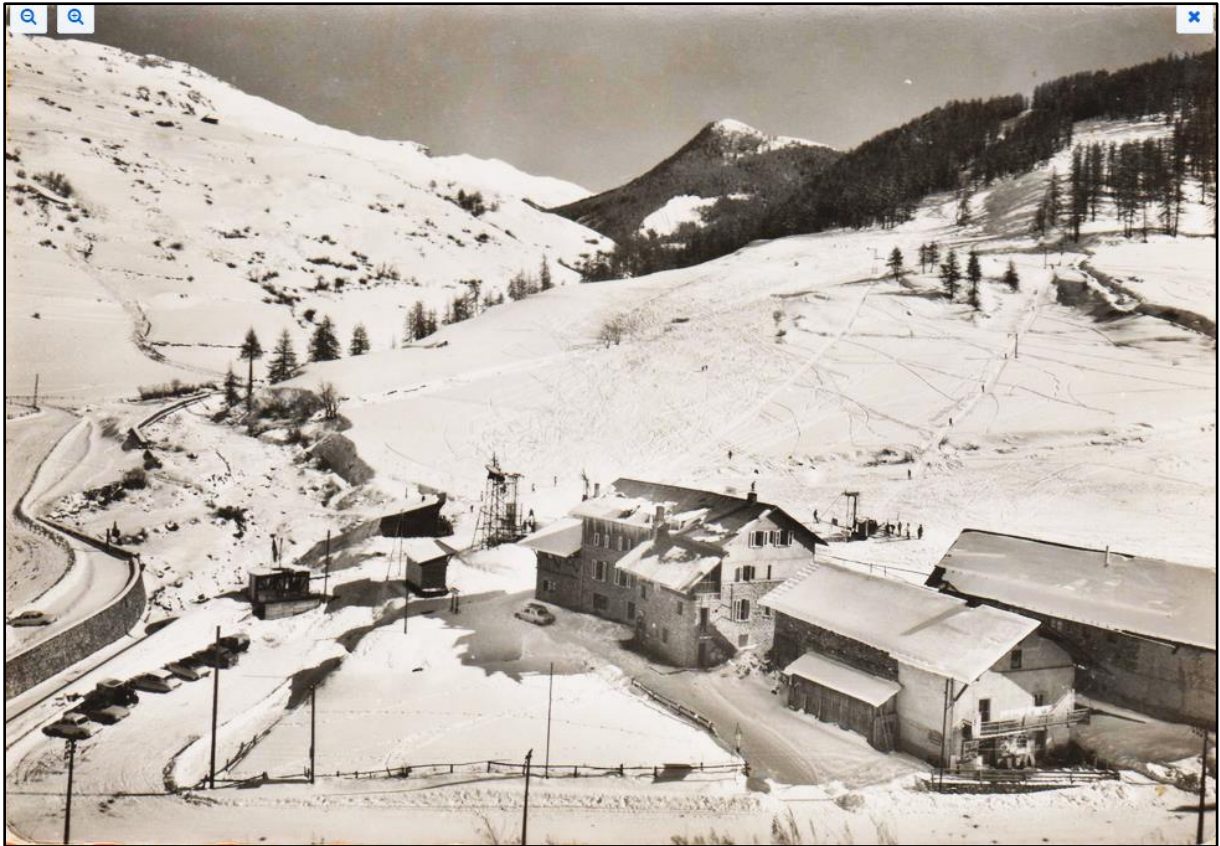
Image 30 : l'aménagement du Chagnon suite à 1957

L'implantation d'un second téléski, des baraques / baraquements en rive gauche, et pour le Chagnon une régularisation en rive aval créant un parking plus vaste et une liaison routière avec la route de Vars Sainte-Catherine. A noter plus loin le mur établi sur la vieille digue qui en renforce le rôle.

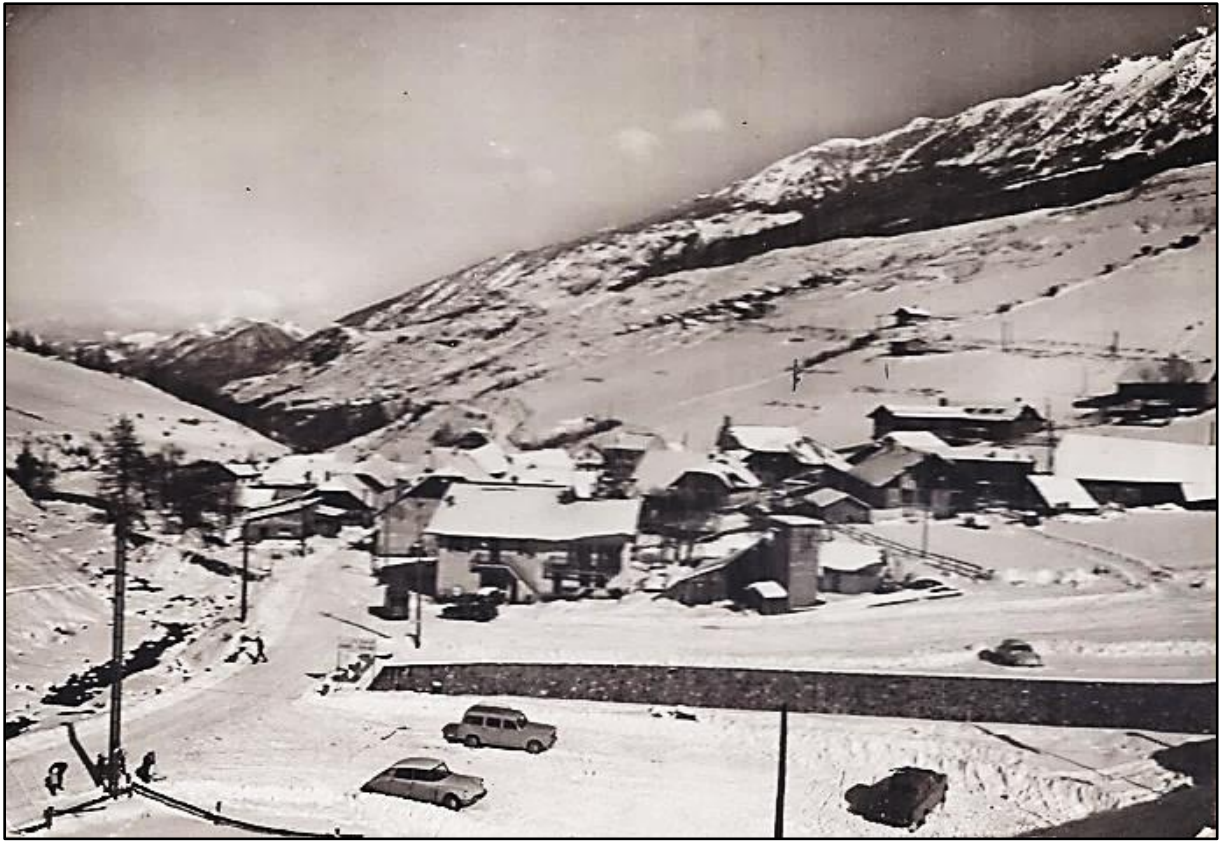
Image 31 : l'aménagement du Chagnon suite à 1957

Autre vue sur la digue finale du Chagnon. De l'autre côté de la route, le Chagne est lui aussi endigué en rive droite.

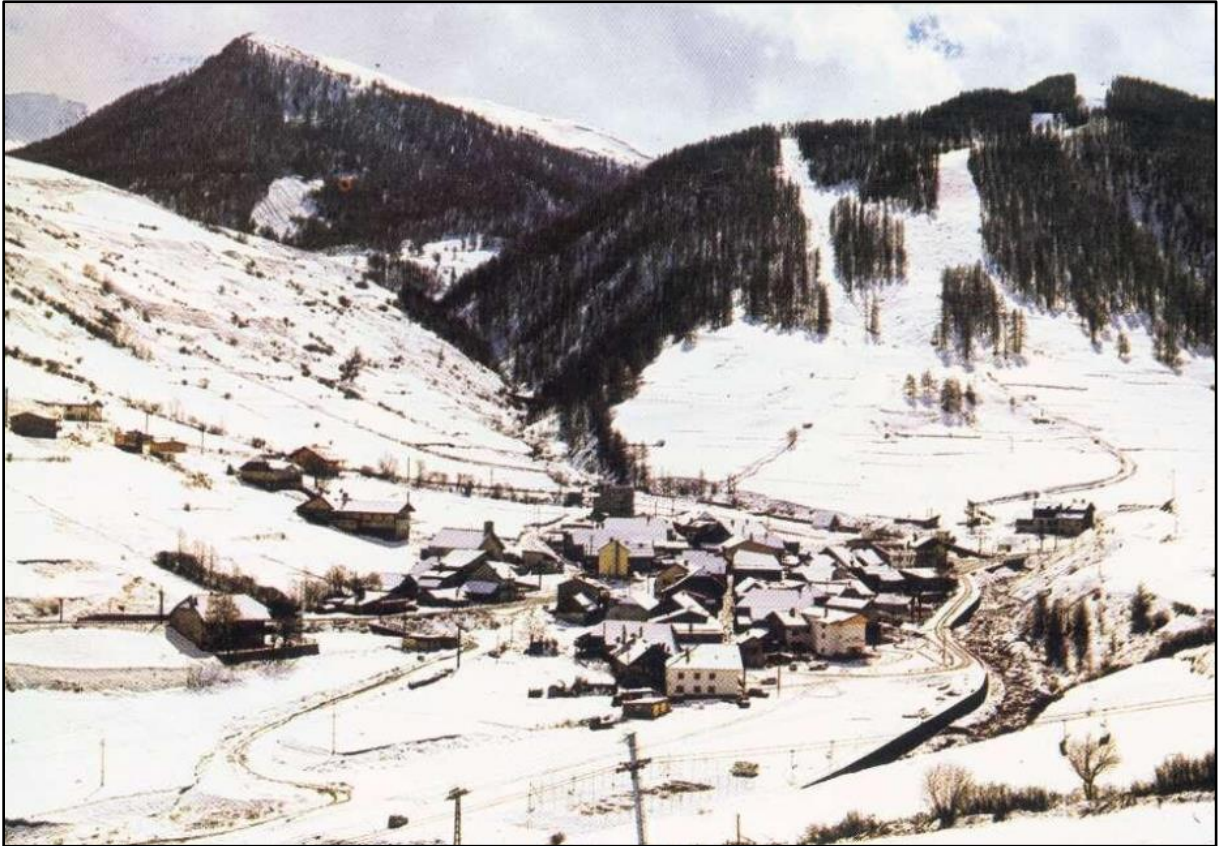
Image 34 : vue globale

L'endiguement du Chagne permet l'aplanissement de toute une zone et l'installation du télésiège de Peyrol (au premier plan).
