157. La bataille pluriséculaire contre les torrents varsincs (6)

Olivier Peyre, mai-juin 2024

Extension de la visite des torrents varsincs et des ouvrages de protection consécutivement à la crue historique de 1957 et au développement de la station de sports d'hiver.

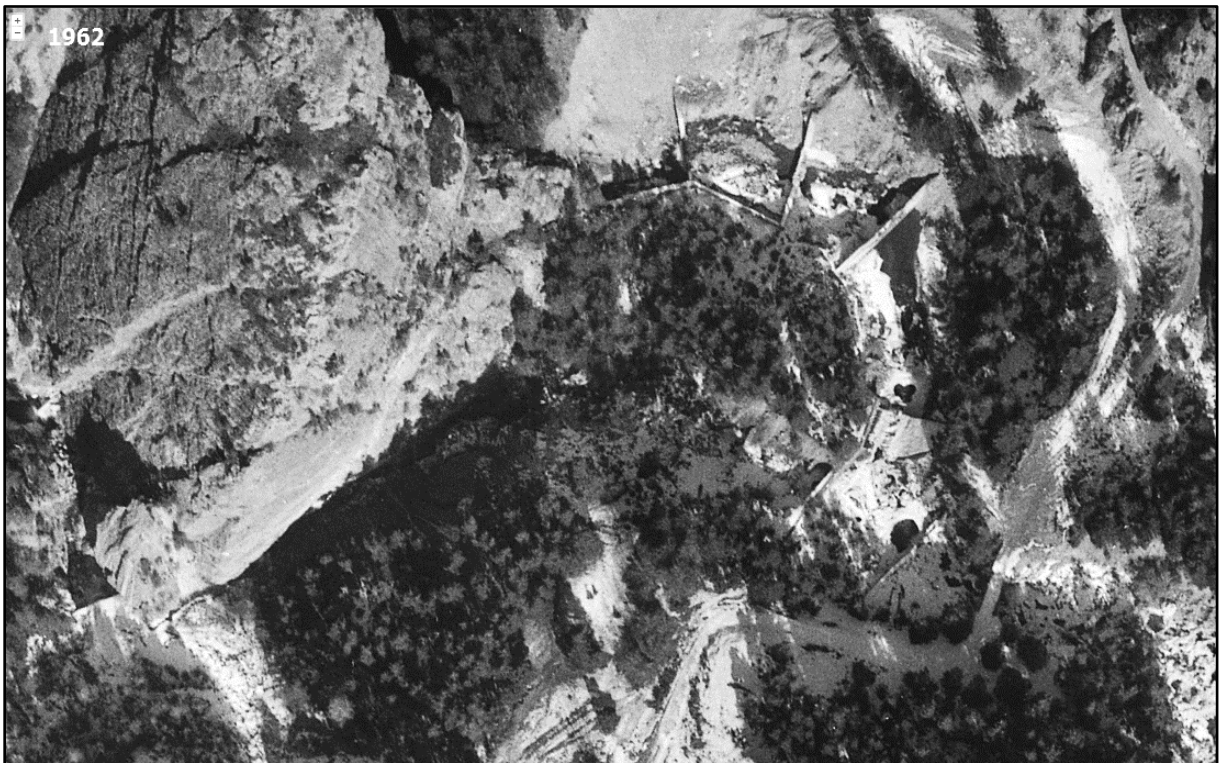
Image 1 : Panacelle en 1962

Panacelle en hiver avec la neige (février 1962). Les ouvrages pour casser la puissance du Chagne et l'amener dans de bonnes conditions au tunnel sont très visibles moins de cinq ans après les inondations de 1957.

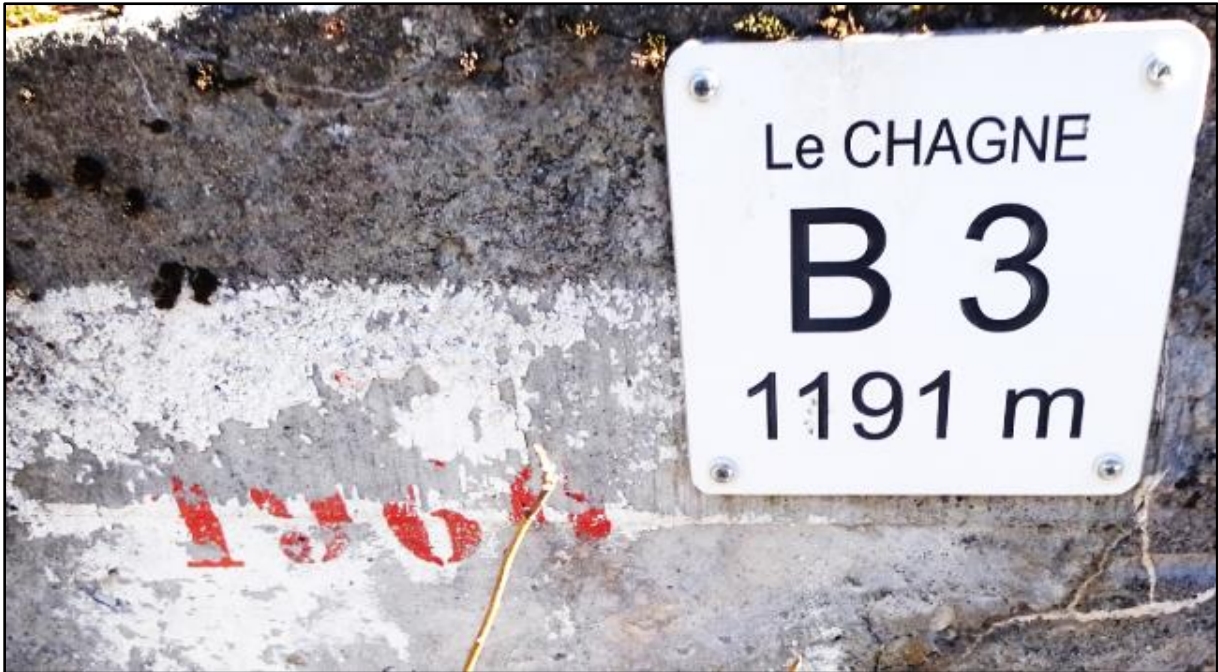
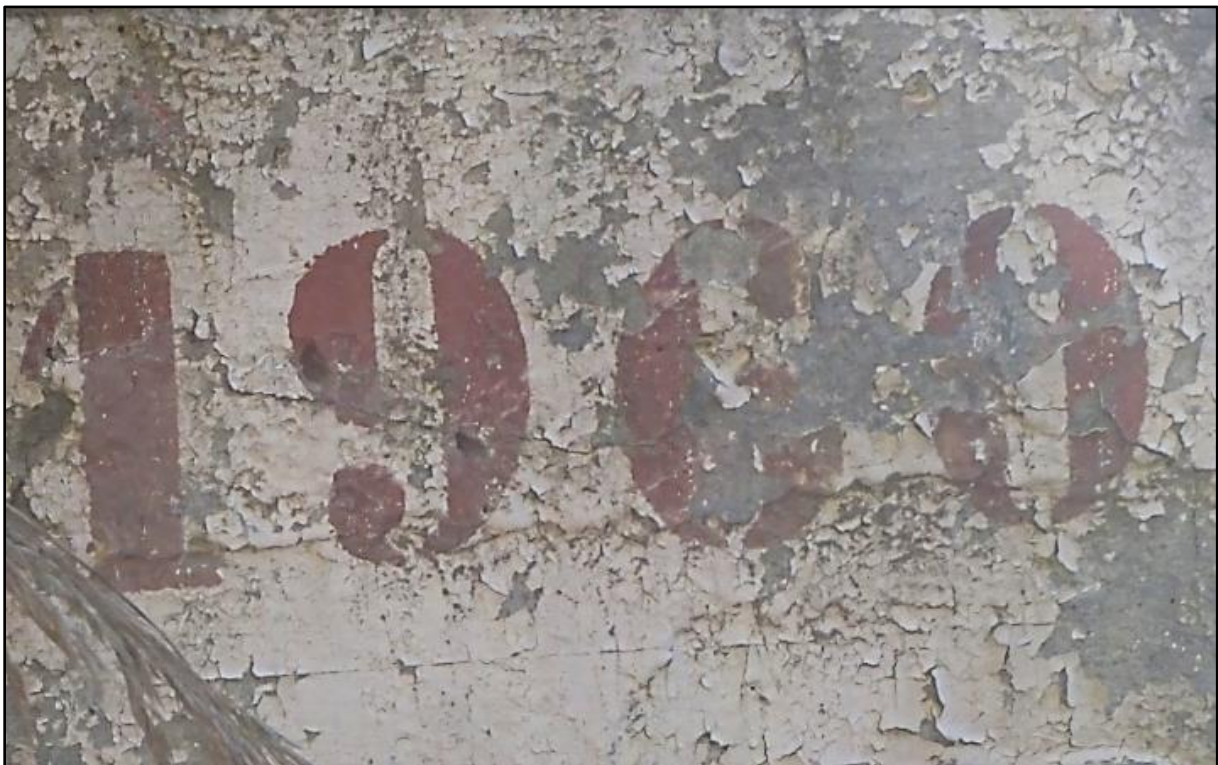
Image 3 : deux dates

Au cours de mes visites sur le site de Panacelle, j'avais pris en photo deux dates peintes (chiffres rouges sur fond blanc) sur les ouvrages en béton, indiquant des travaux pour l'année 1960.

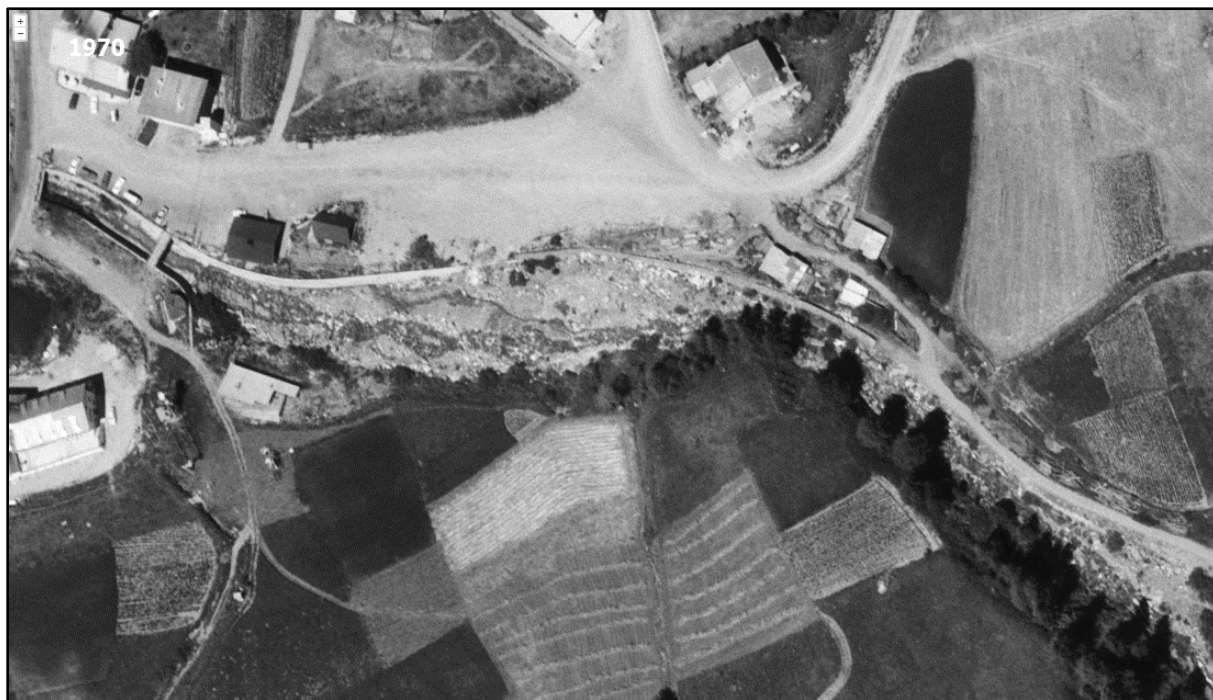
Image 6 : le Chagnon inférieur en 1970

La photo ci-dessus, datant de 1970, confirme néanmoins ce que nous avons appris avec les cartes postales. Vu du ciel, un long ruban de pierre composé de plusieurs courbes protège toute la rive droite du Chagnon et donc le village en train de devenir station de sports d'hiver.

Peu à peu de nouvelles constructions apparaissent, très proches du torrent mais derrière les ouvrages de protection. Une passerelle a été établie au niveau des téléskis et une large place remplace l'ancien amoncellement de pierres laissé par les crues précédentes.

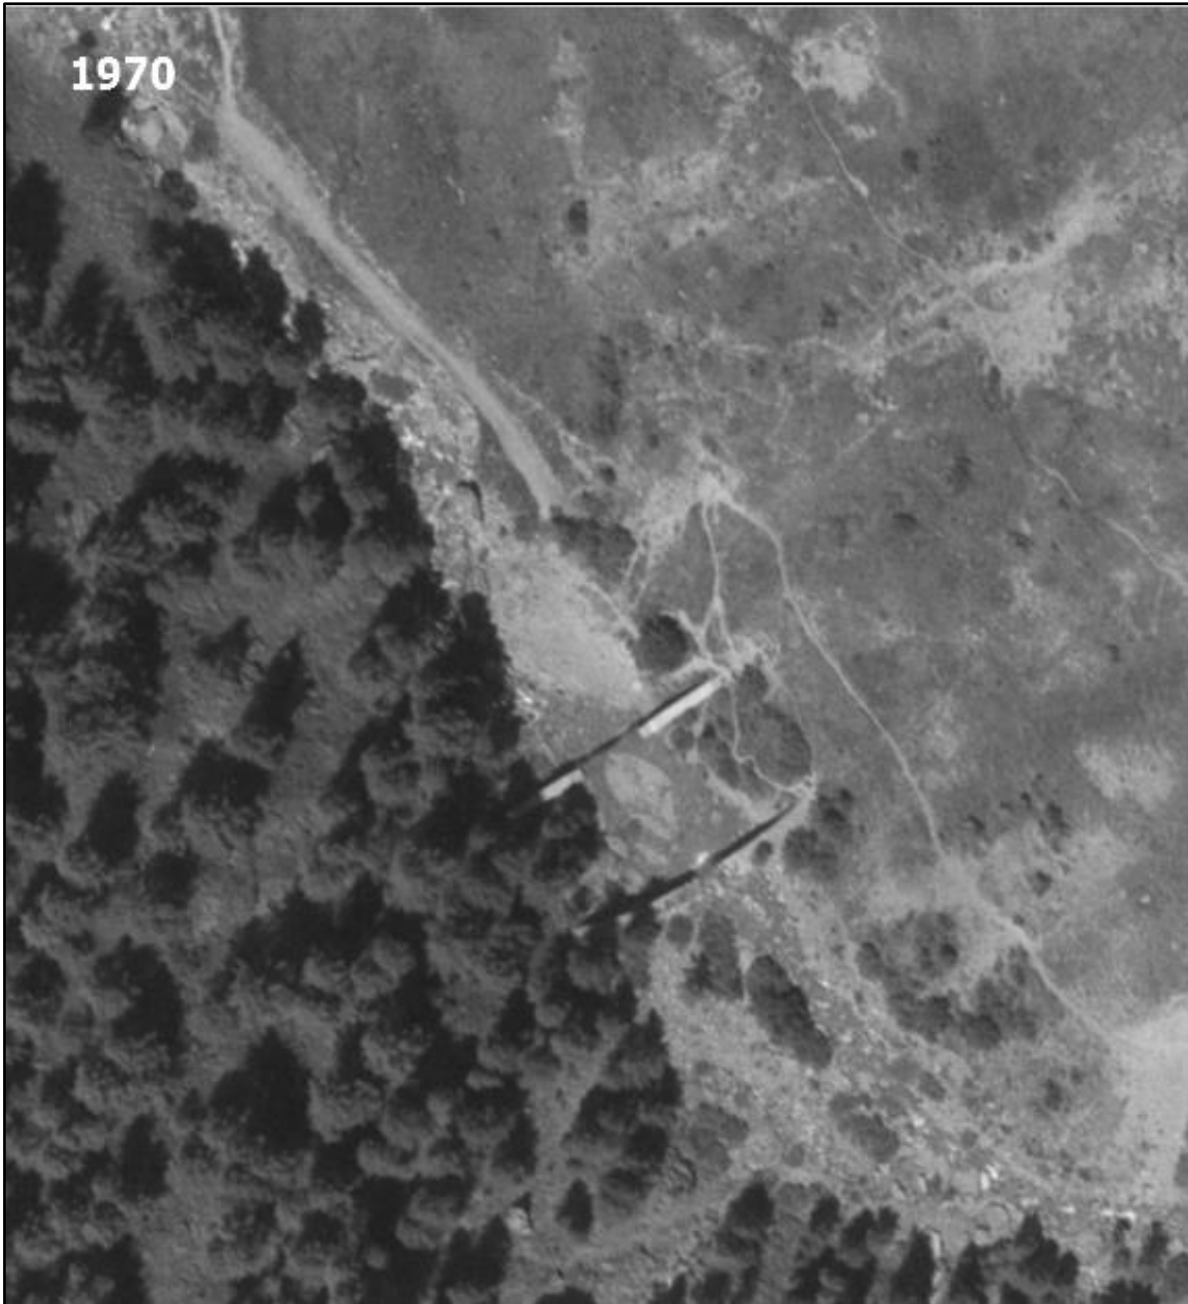
Image 7 : le Chagnon inférieur en 1970

Plus en amont, le dernier barrage a été complété d'un autre seuil de même taille quelques mètres en aval. On voit un chemin d'accès ayant permis aux camions d'apporter les matériaux nécessaires à sa réalisation.

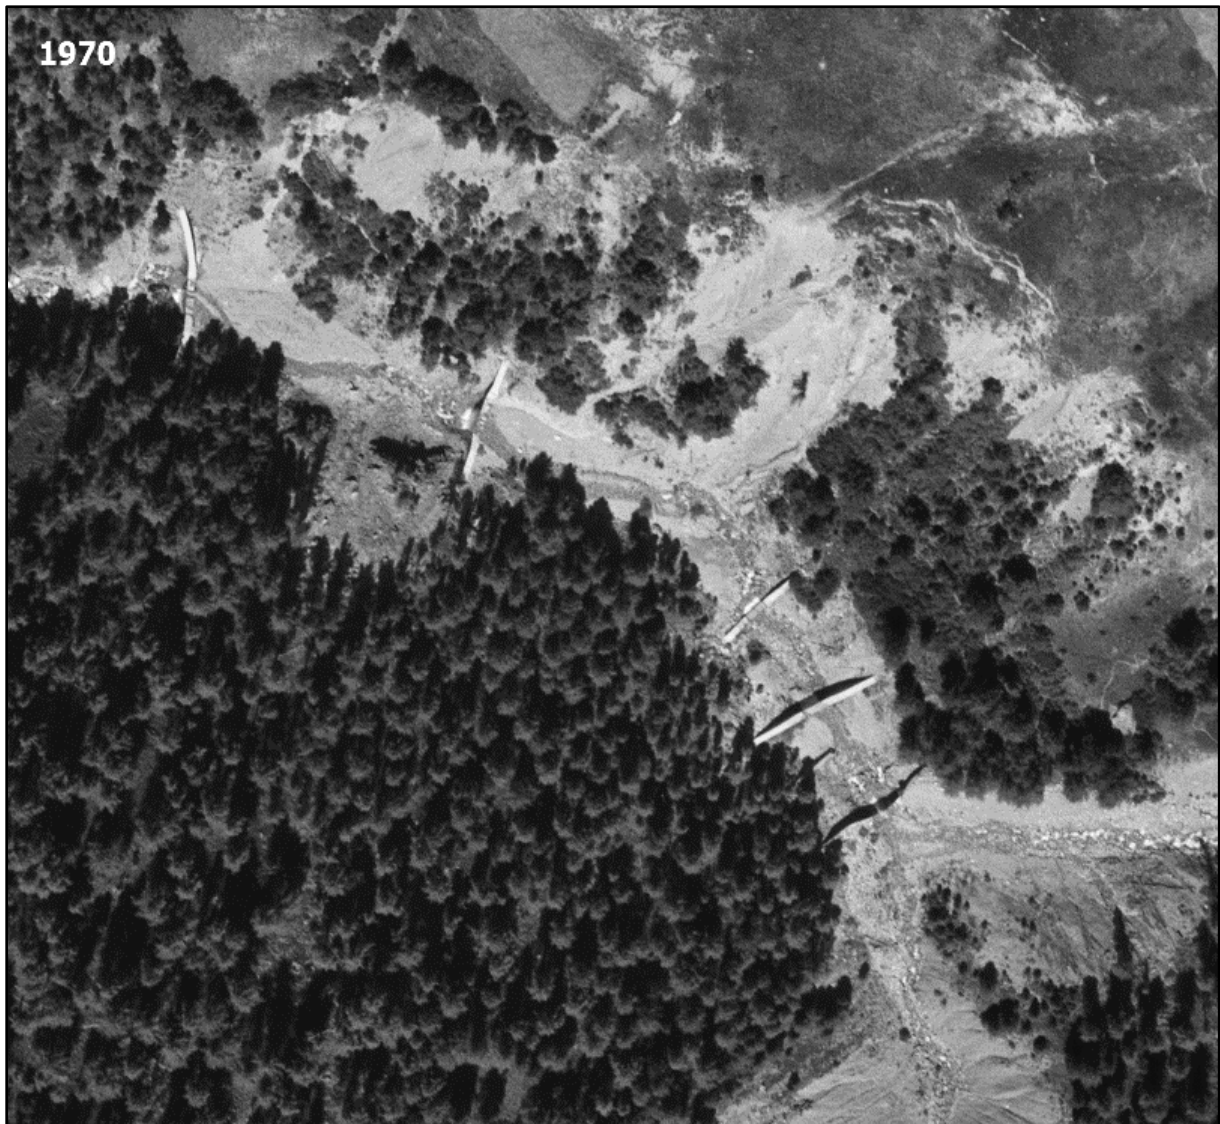
Image 8 : le Chagnon en aval du confluent du Vallon en 1970

Le barrage édifié en 1934 n'est plus qu'un souvenir. En aval des restes de ce dernier, voici quatre nouveaux ouvrages clairs et de grande taille question longueur et épaisseur. En béton, c'est du costaud. Cependant, on ne voit pas d'accès pour les divers travaux. Comment le chantier a-t-il été alimenté ?

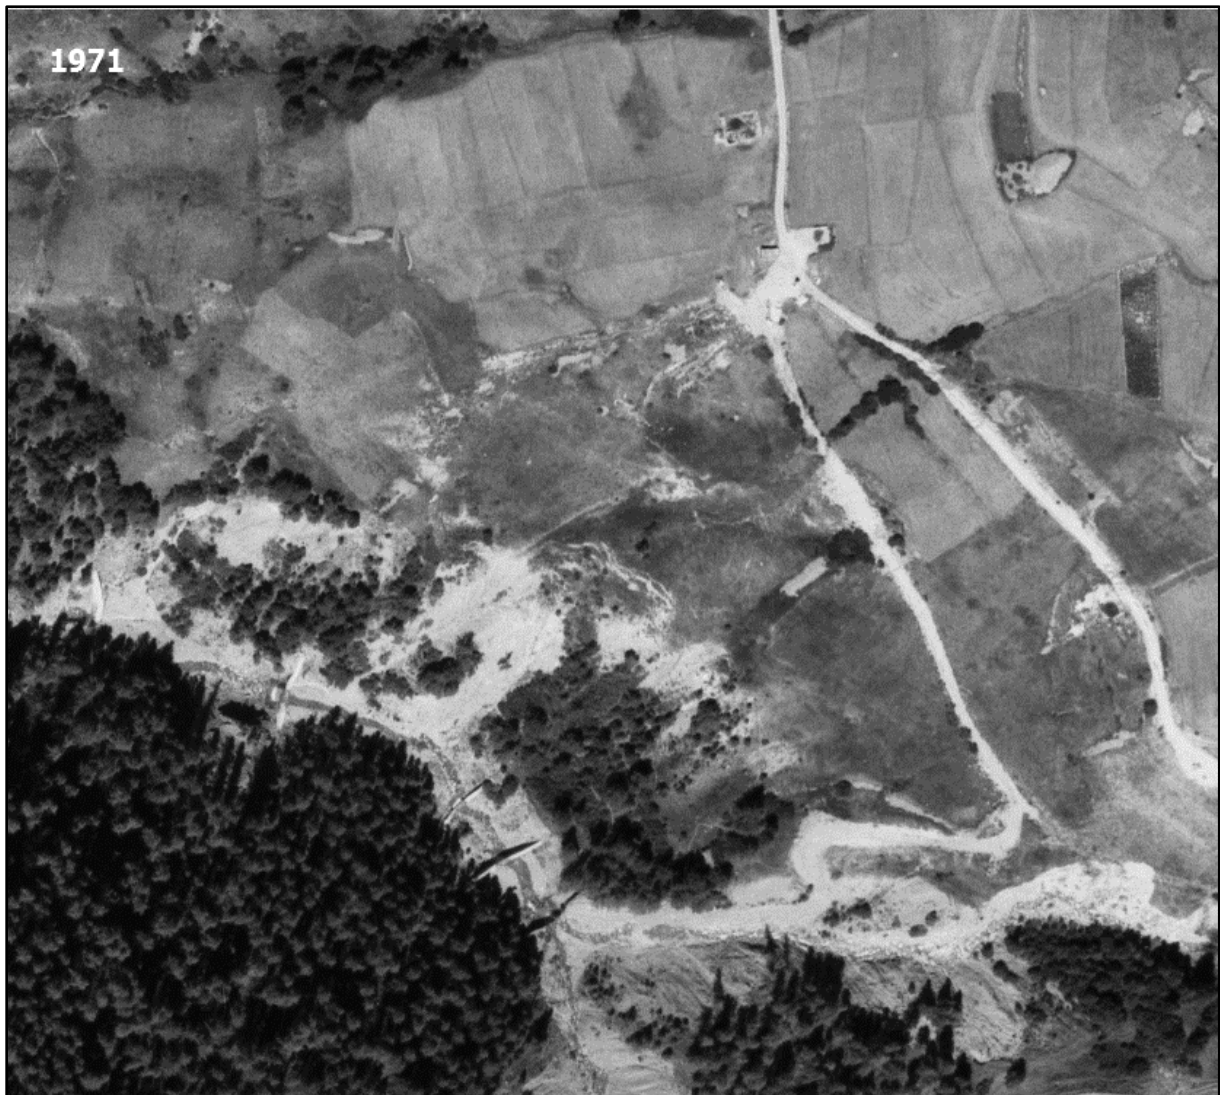
Image 9 : le Chagnon en aval du confluent du Vallon en 1971

Ce chemin de la Salce arrive de Sainte-Catherine par le haut de l'image. Un embranchement a été réalisé au bulldozer, et il permet d'approcher des ouvrages. Mais il leur est postérieur. Est-ce à dire que les matériaux ont été portés à dos d'homme ou de bête depuis le bout de la piste ?

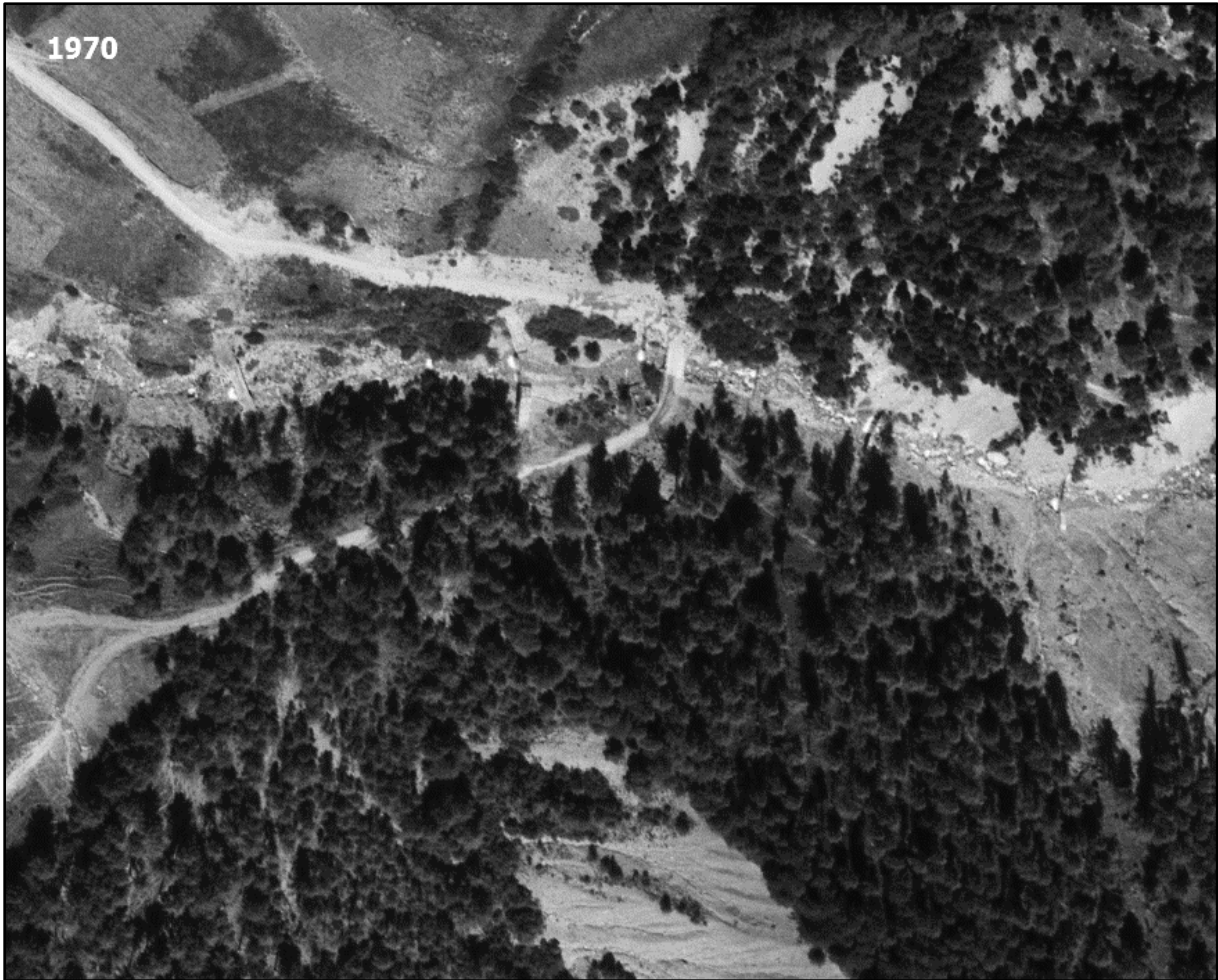
Image 10 : le Chagnon au niveau du pont de la Salce en 1970

On repère bien des ouvrages en aval comme en amont du pont (grâce aux chutes d'eau), mais ils ne semblent pas récents. Montons encore.

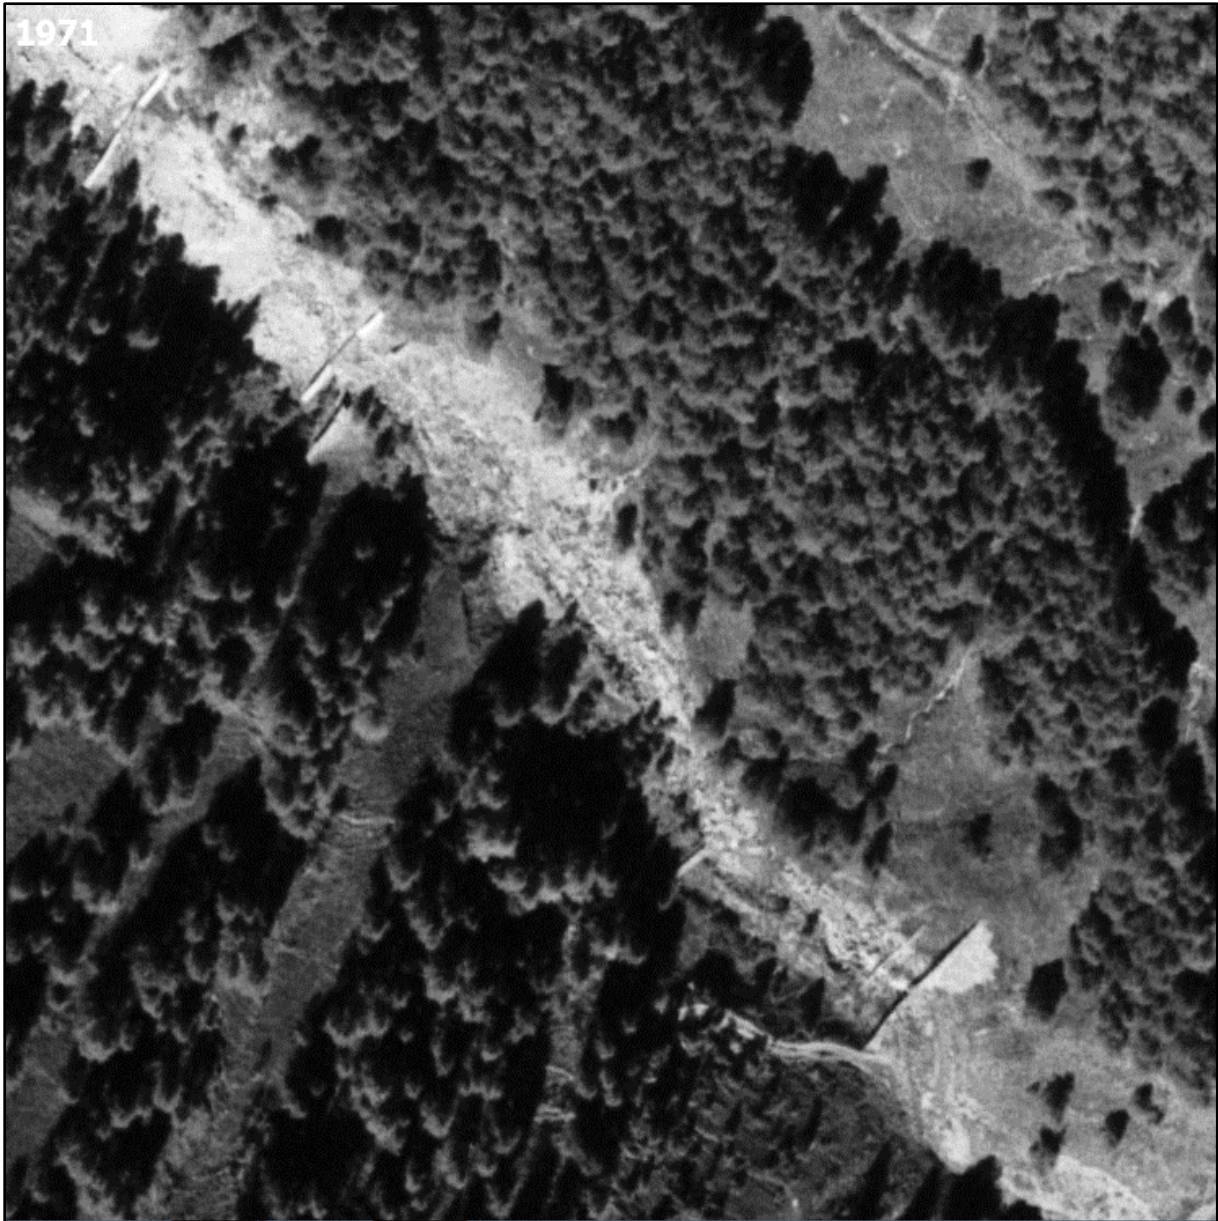
Image 12 : le Chagnon dans sa partie supérieure (1971)

Nous sommes ici sous le canal qui avait été réaménagé au début du siècle. On voit quelques seuils qui viennent d'être confortés, certainement par un revêtement plus adéquat, tandis que d'autres sont ruinés.

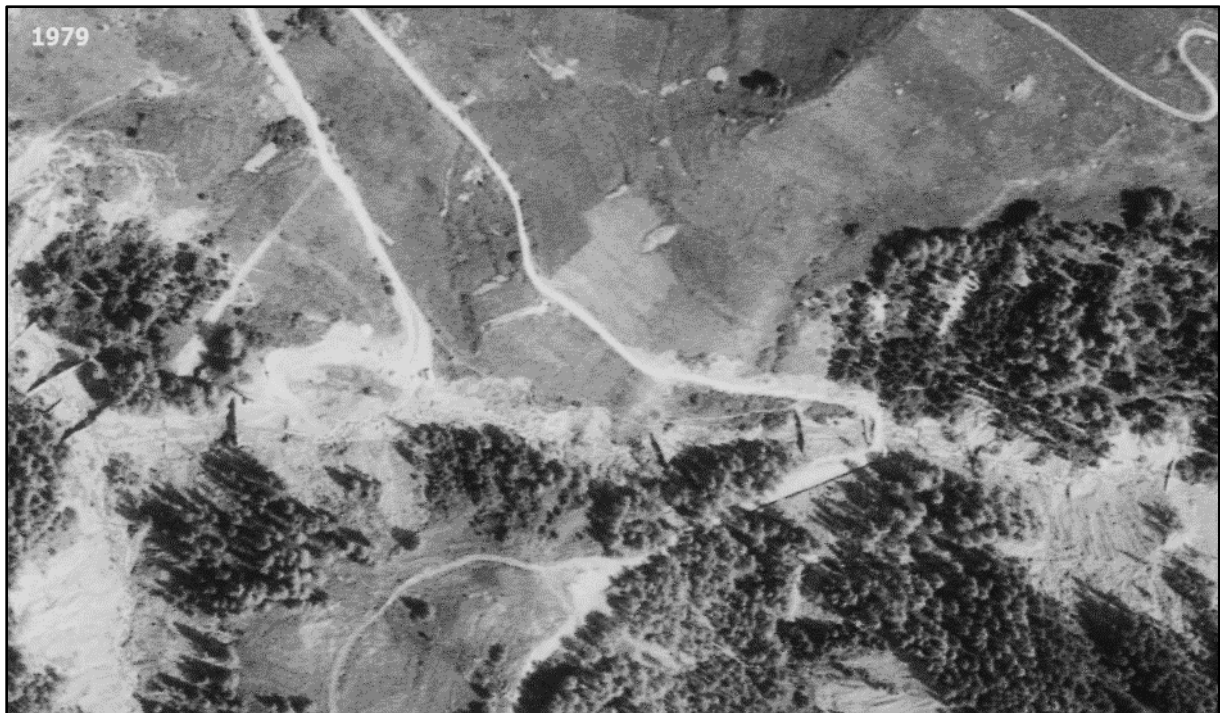
Image 13 : le Chagnon à l'orée des années 1980

A l'inverse, la situation évolue plus en amont autour du pont de la Salce, avec la réalisation de nouveaux seuils en aval du pont et le confortement de la piste devenue carrossable au-delà de celui-ci.

On voit d'ailleurs des véhicules et engins de chantier stationnés sur l'accès en aval du pont.

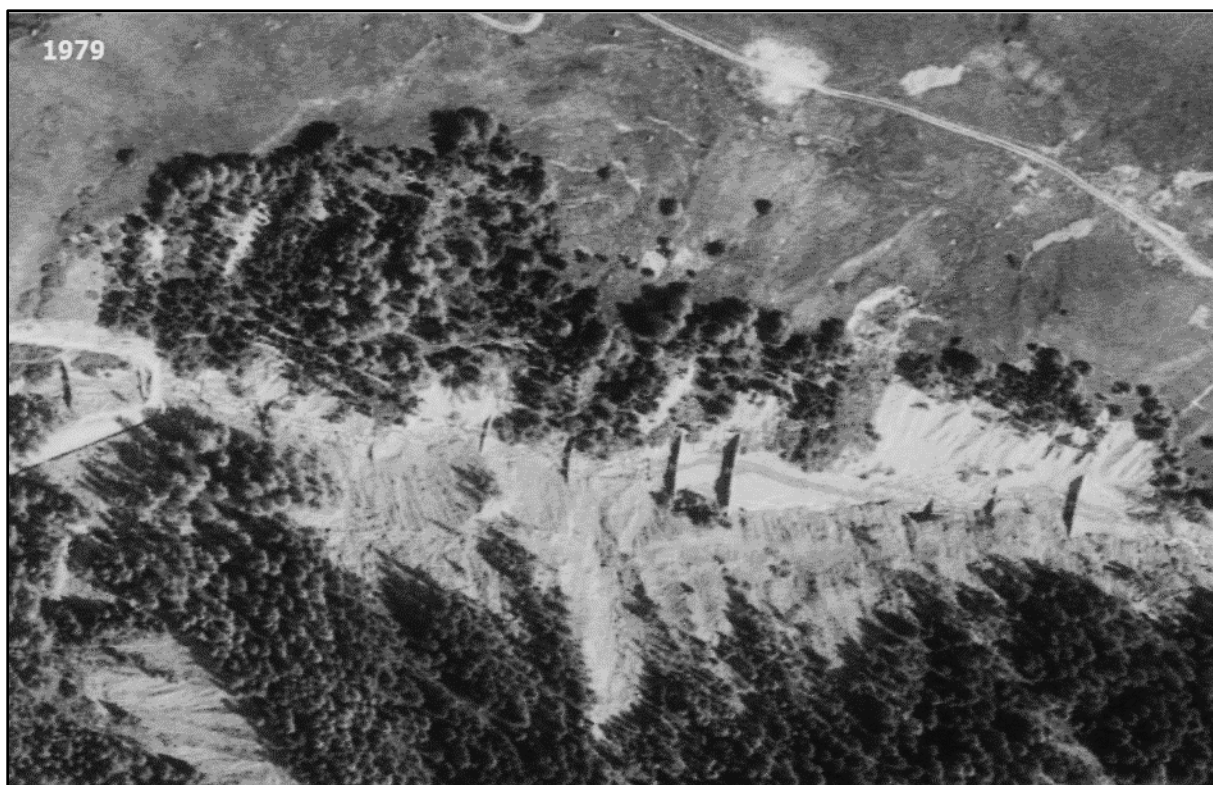
Image 14 : le Chagnon à l'orée des années 1980

Dans les années 1970, des seuils massifs sont implantés en amont du pont de la Salce, dans la partie qui souffre de ravinement.

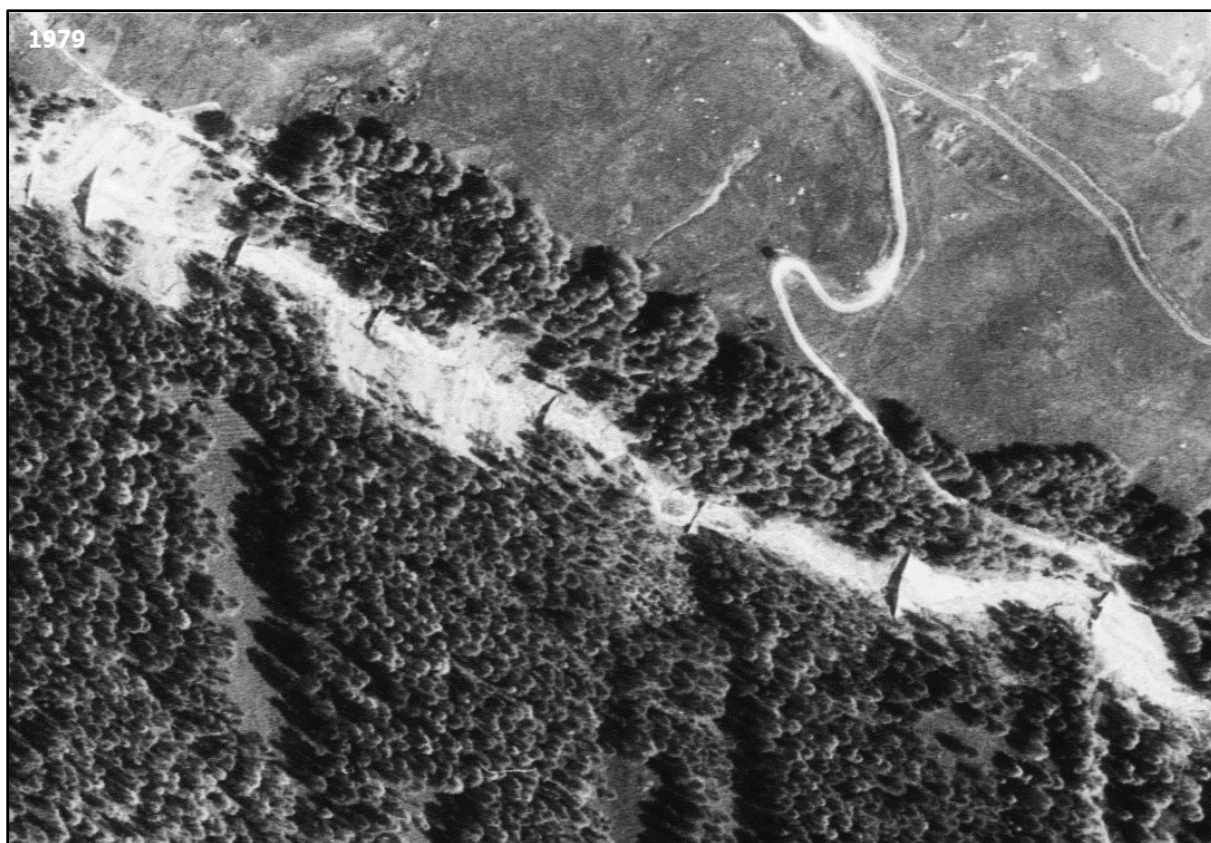
Image 15 : le Chagnon à l'orée des années 1980

C'est la suite plus en amont, avec là encore de nouveaux seuils.

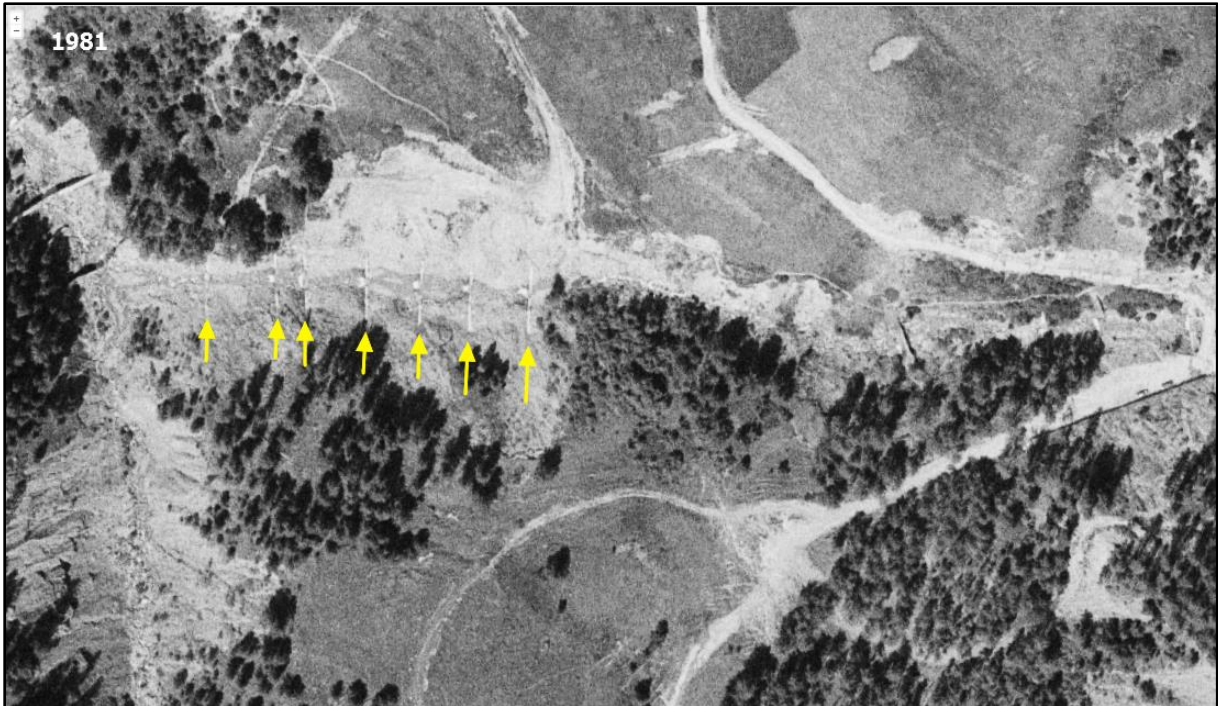
Image 16 : le Chagnon sous le pont de la Salce (1981)

Les flèches jaunes indiquent les nouveaux seuils réalisés ou en cours de réalisation sous le pont de la Salce, qui n'existaient pas deux années plus tôt.

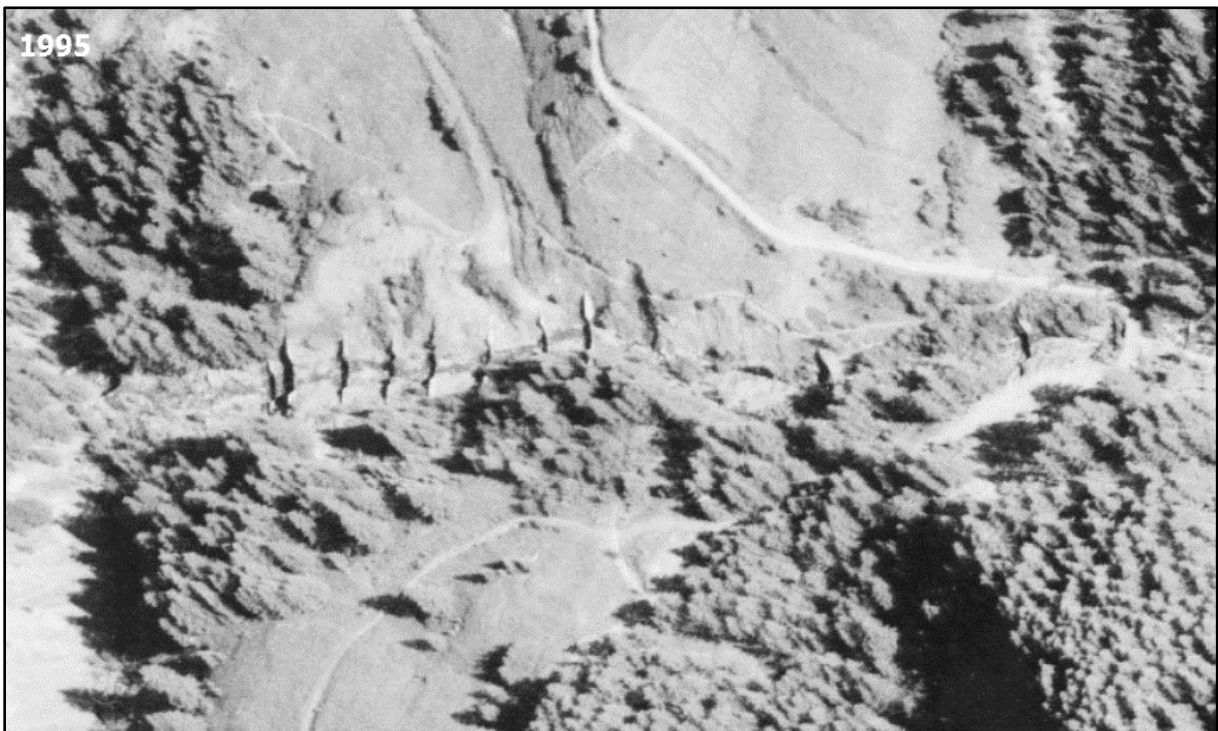
Image 17 : le Chagnon sous le pont de la Salce (1995)

Une décennie plus tard, les ouvrages sous le pont de la Salce sont mieux marqués et on en compte davantage, preuve qu'en ce lieu le travail de correction du Chagnon s'est poursuivi au-delà de 1981.

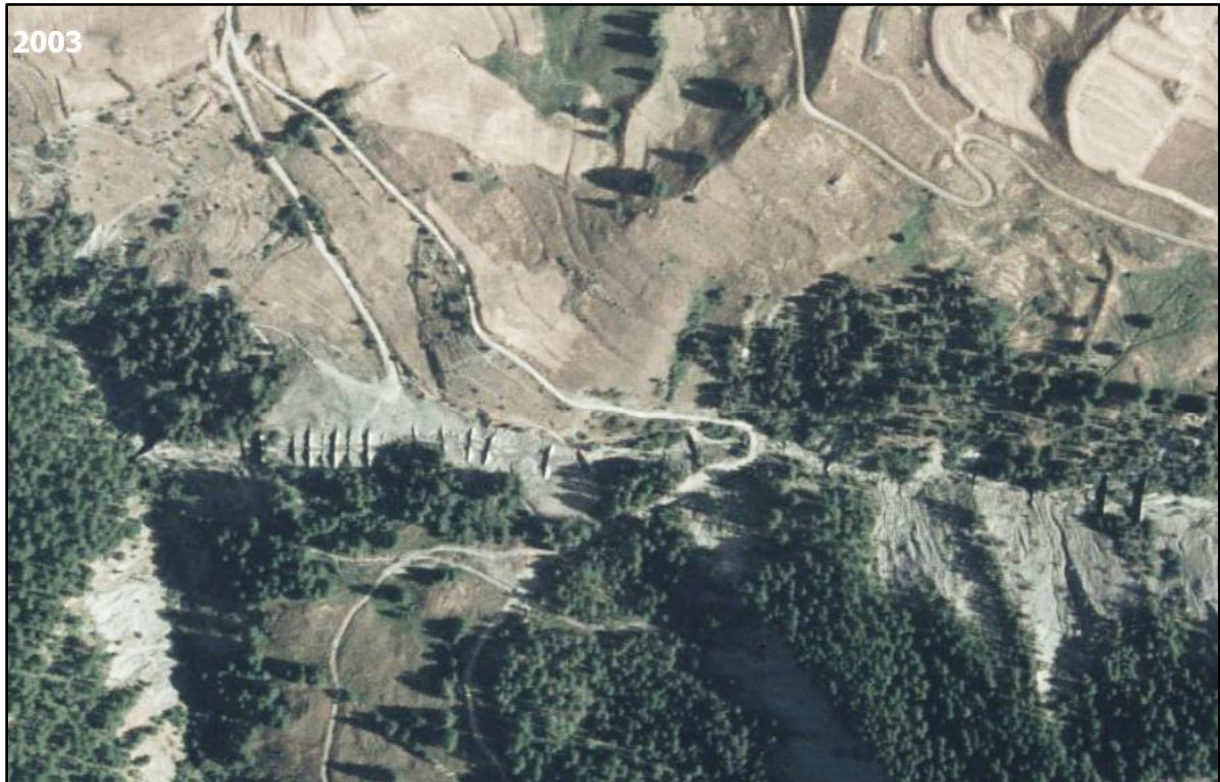
Image 18 : le Chagnon sous le pont de la Salce (2003)

Une image datant d'une vingtaine d'années, et qui montre la multiplication des seuils juste en aval du pont de la Salce, dans les dernières années du XXème siècle, alors qu'immédiatement en amont rien n'a bougé.

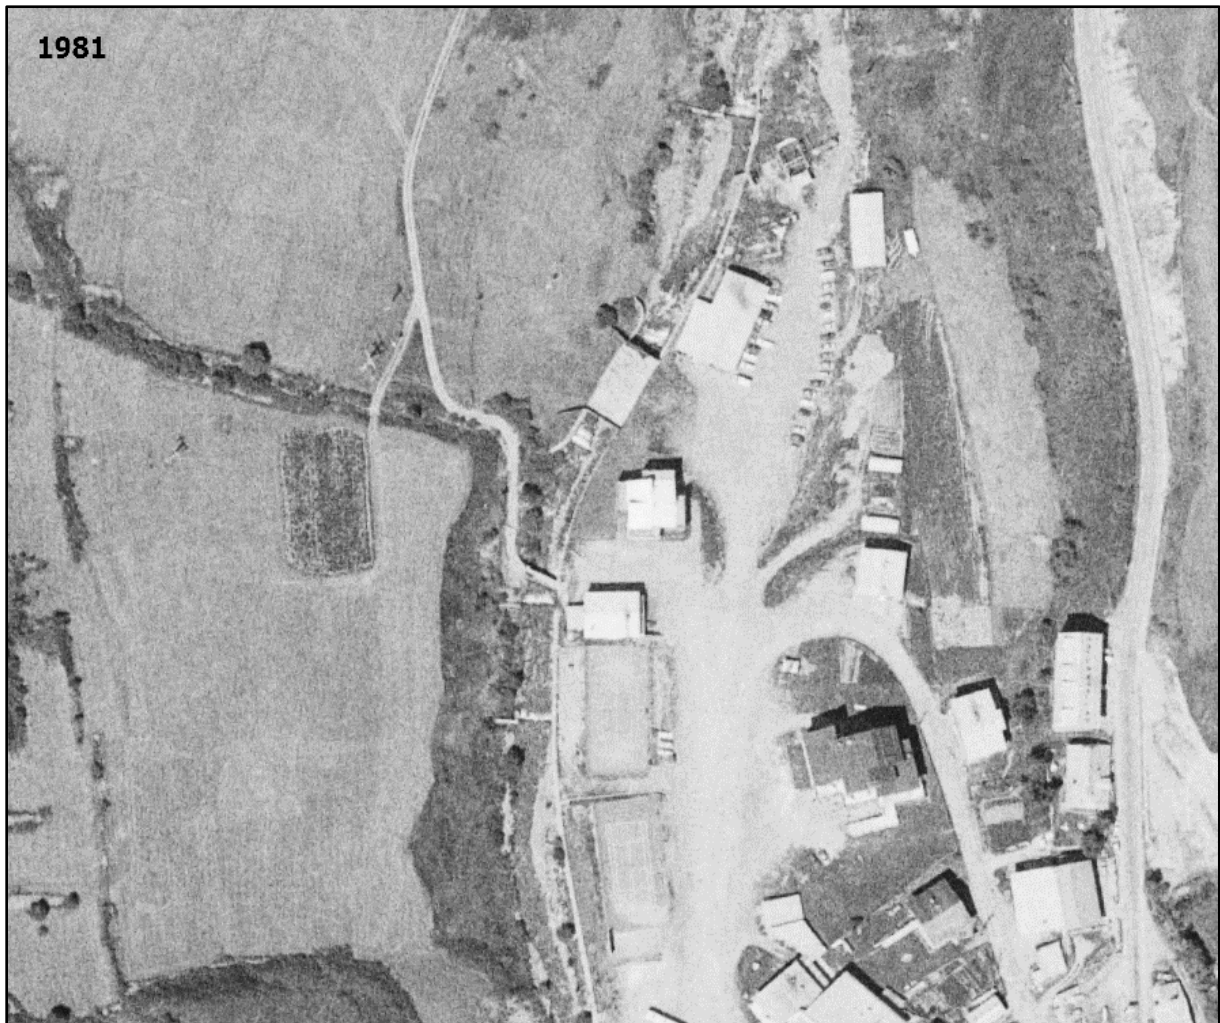
Image 20 : le Chagne à la sortie aval de Sainte-Marie (1981)

On voit bien des immeubles et des voies, on peut repérer le Chagne, mais c'est mieux avec une interprétation.

Les flèches bleues permettent de remettre le torrent du Chagne au centre des attentions, les courts traits perpendiculaires bleus marquant ses seuils. Sachant cela, on peut dessiner en noir la digue en rive droite (en noir) et deux ponts en rouge, dont l'un assez large prévu pour les skieurs finissant leur descente (flèches blanches) pour retrouver (ou non) le télésiège de Peyrol (encadré en jaune).

L'espace qui avait été engravé lors de la crue de 1957 a été récupéré pour des usages nouveaux : voies, parkings, bâtiments, tennis et télésiège.

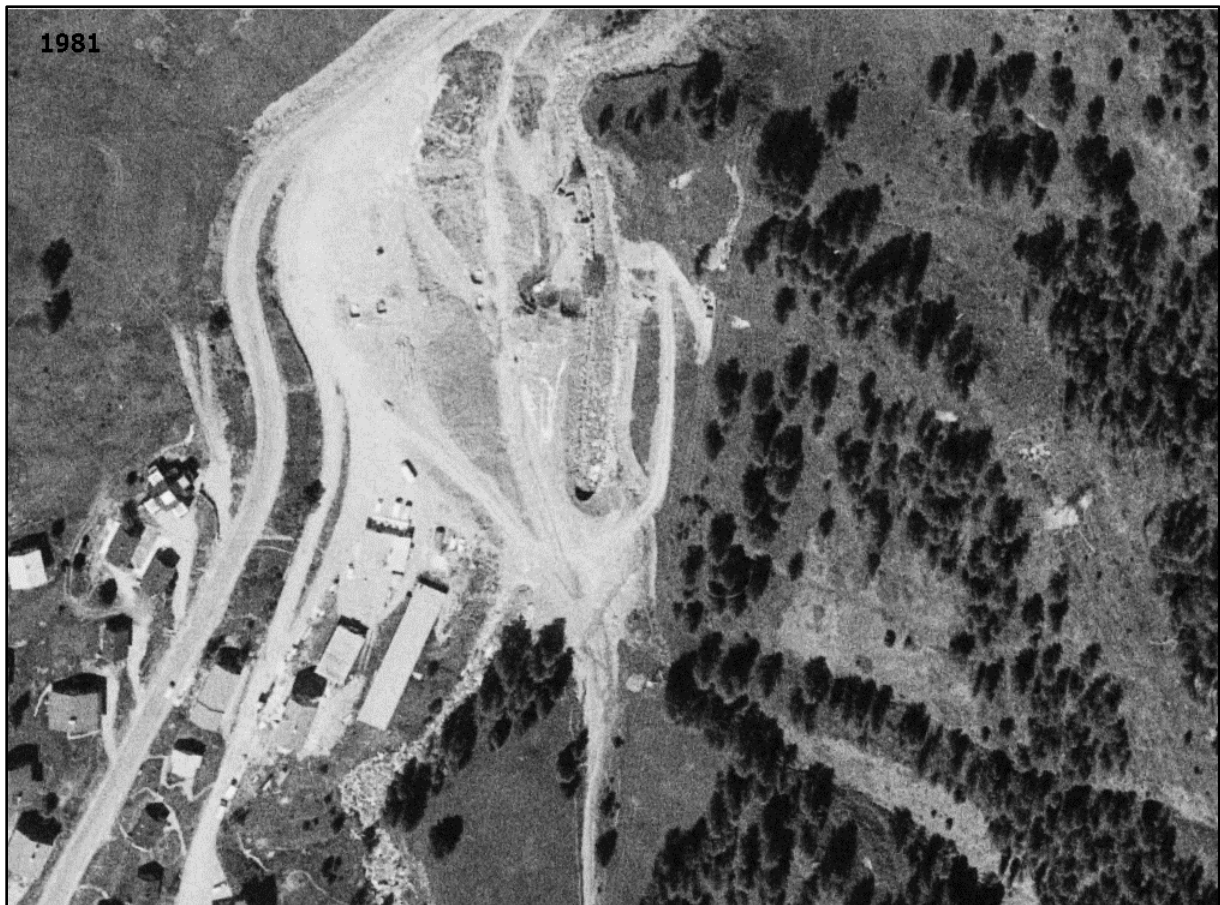
Image 22 : le Chagne à la sortie aval des Claux (1981)

Même échelle, au pied du nouveau centre du domaine skiable de Vars. Route et voies, immeubles d'un côté, zone de travaux au centre, forêt à droite. Là-aussi, voyons-y plus clair.

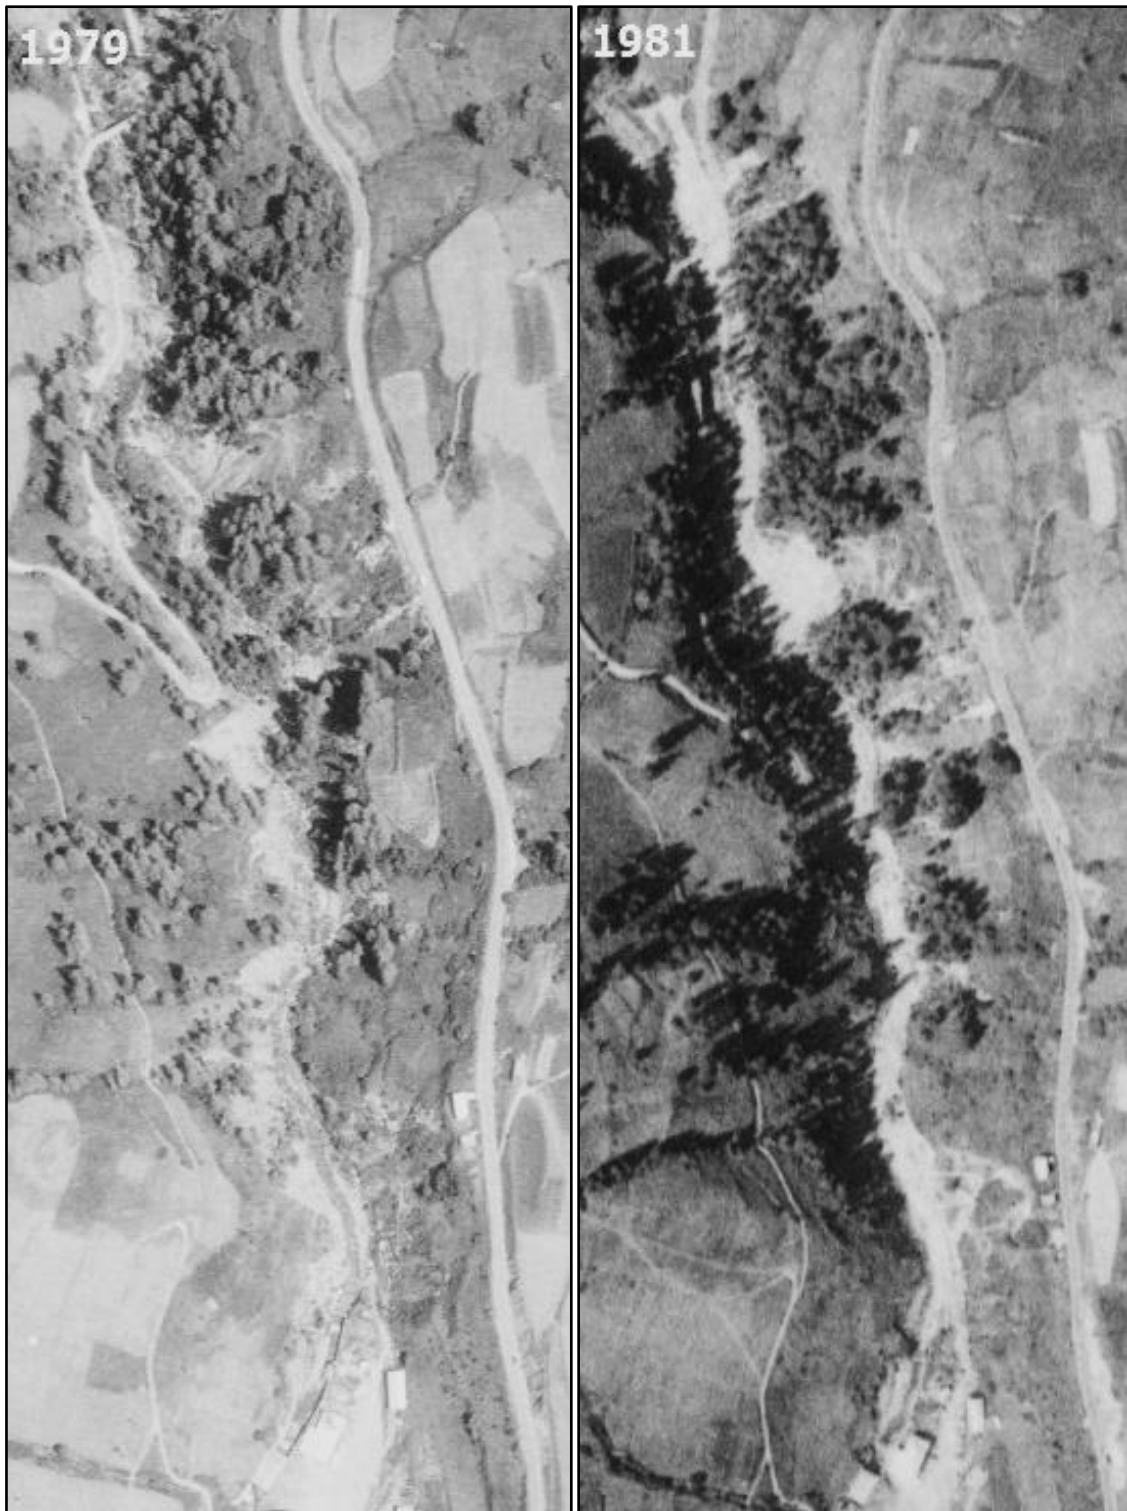
Image 25 : le Chagne entre Sainte-Marie et Saint-Marcellin

A gauche, voici le cliché de la fin des années 1970 entre le pont sous Saint-Marcellin (en haut) et le pont pour les skieurs (en bas). On peine à distinguer le Chagne qui reste un torrent dans un environnement naturel, du moins traditionnel, avec ses boisements (ripisylve et coteaux en pente) sous la route principale.

A droite, deux ans plus tard, tout au long du cours d'eau on repère cette fois-ci le passage d'engins de chantier qui ont « nettoyé » le lit du torrent ainsi que certaines parties du versant droit, principalement avant le pont de Saint-Marcellin.
