157. La bataille pluriséculaire contre les torrents varsincs (6)

Olivier Peyre, mai-juin 2024

Extension de la visite des torrents varsincs et des ouvrages de protection consécutivement à la crue historique de 1957 et au développement de la station de sports d'hiver.

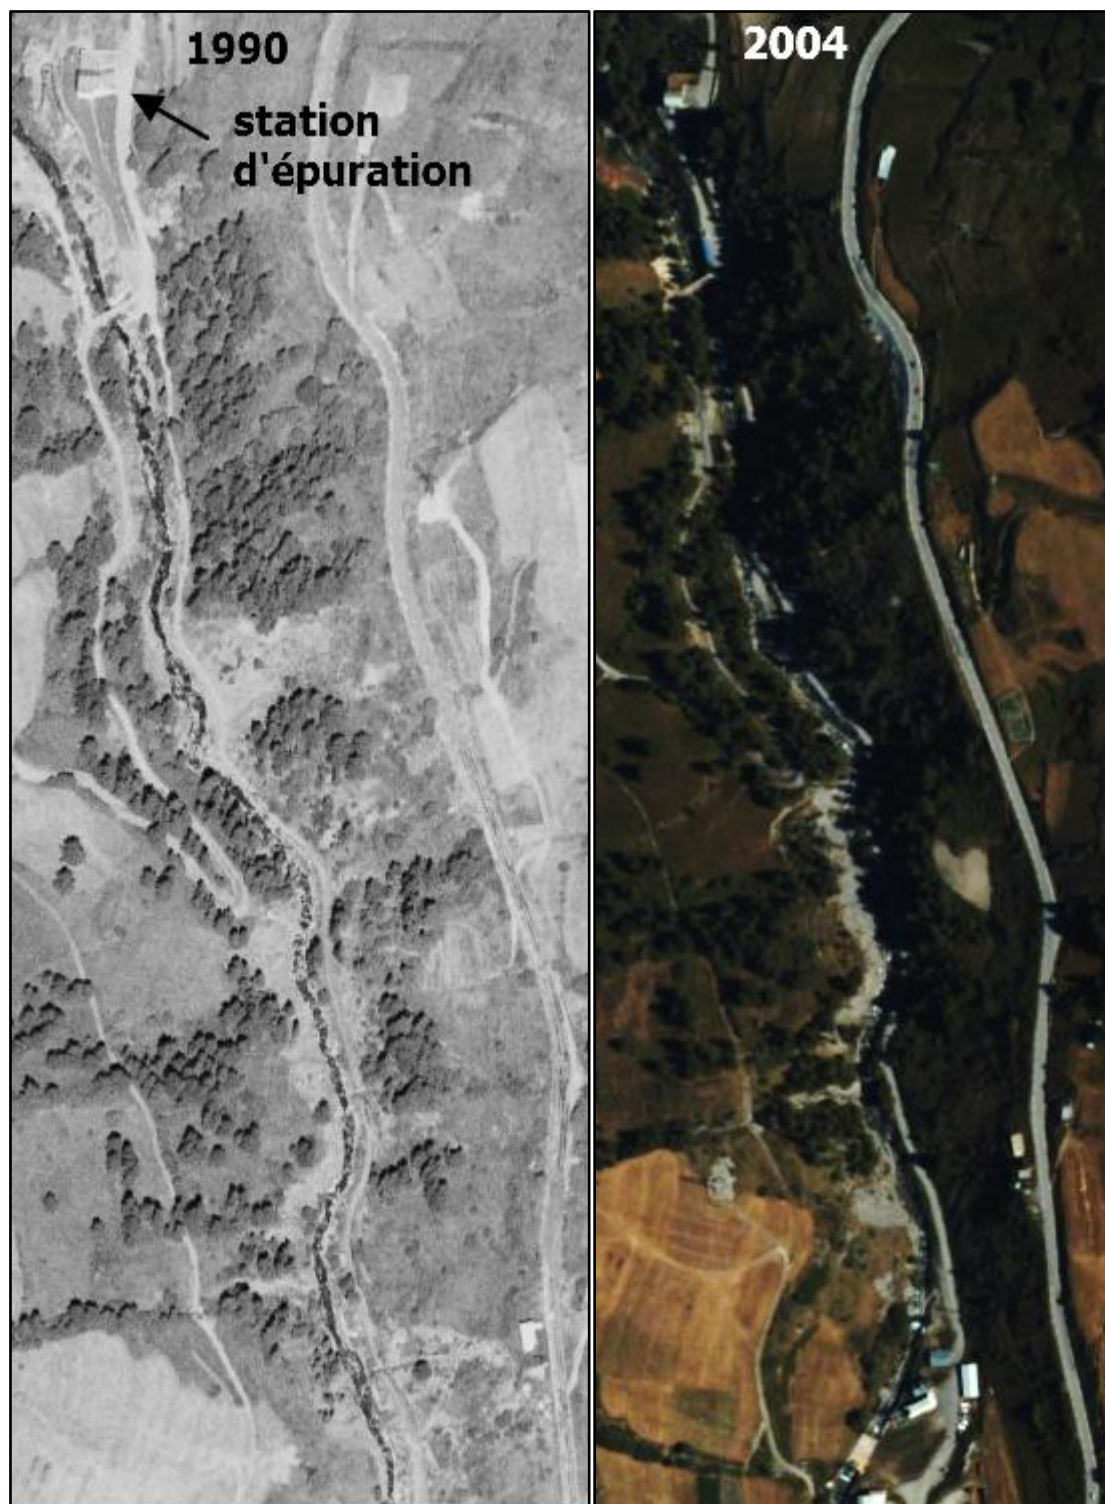
Image 26 : le Chagne entre Sainte-Marie et Saint-Marcellin

Quelques années plus tard, on relève un cheminement le long du Chagne. J'ai indiqué la réalisation de la station d'épuration car il peut y avoir un lien entre les deux : création d'un passage pour les conduites d'eaux usées, passage pouvant servir de piste de ski de fond en hiver.

A droite, dans les premières années de la décennie 2000, la route est maintenant goudronnée. Elle est bien visible, alors que la végétation s'est redéployée une vingtaine d'années après les travaux.

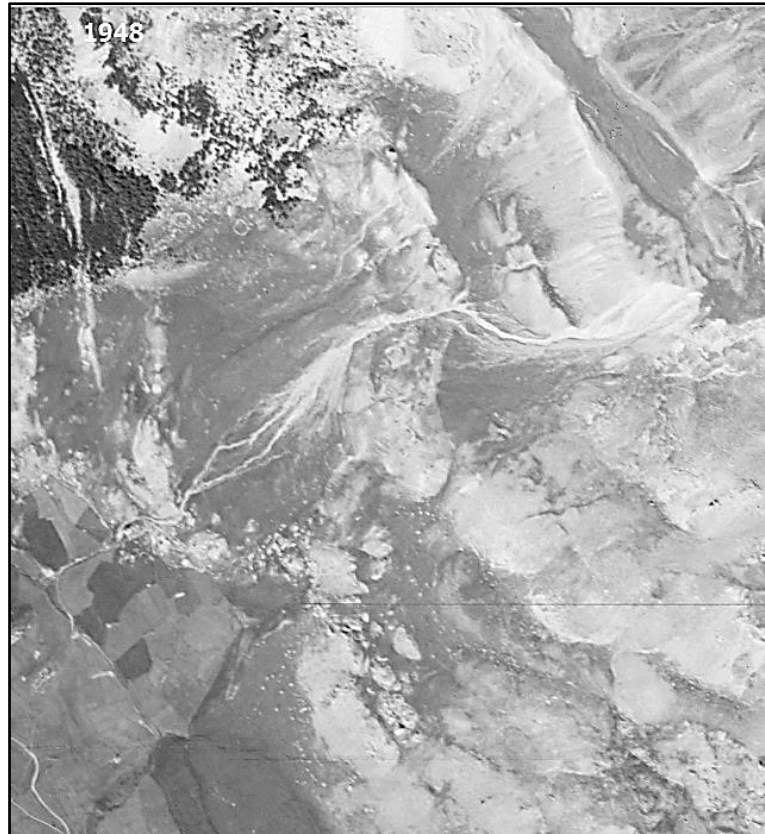
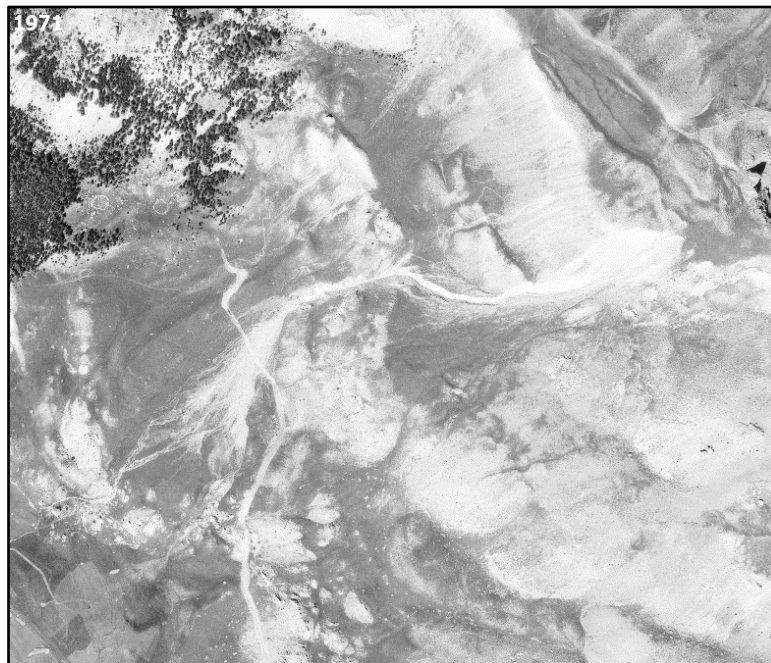
Image 27 : vers le col de la Coulette (1948 et 1971)

Deux photographies aériennes d'un même secteur en amont de Sainte-Catherine, l'une prise après la guerre, l'autre près d'un quart de siècle plus tard. Juste sous la crête, une zone de ravinement érode la montagne et transporte des matériaux par un chenal bien creusé jusqu'à une zone moins déclive où ils se

dispersent et se déposent. Sur la seconde image, une piste au bull atteint et traverse la partie basse de ce qui est un sujet de préoccupation.

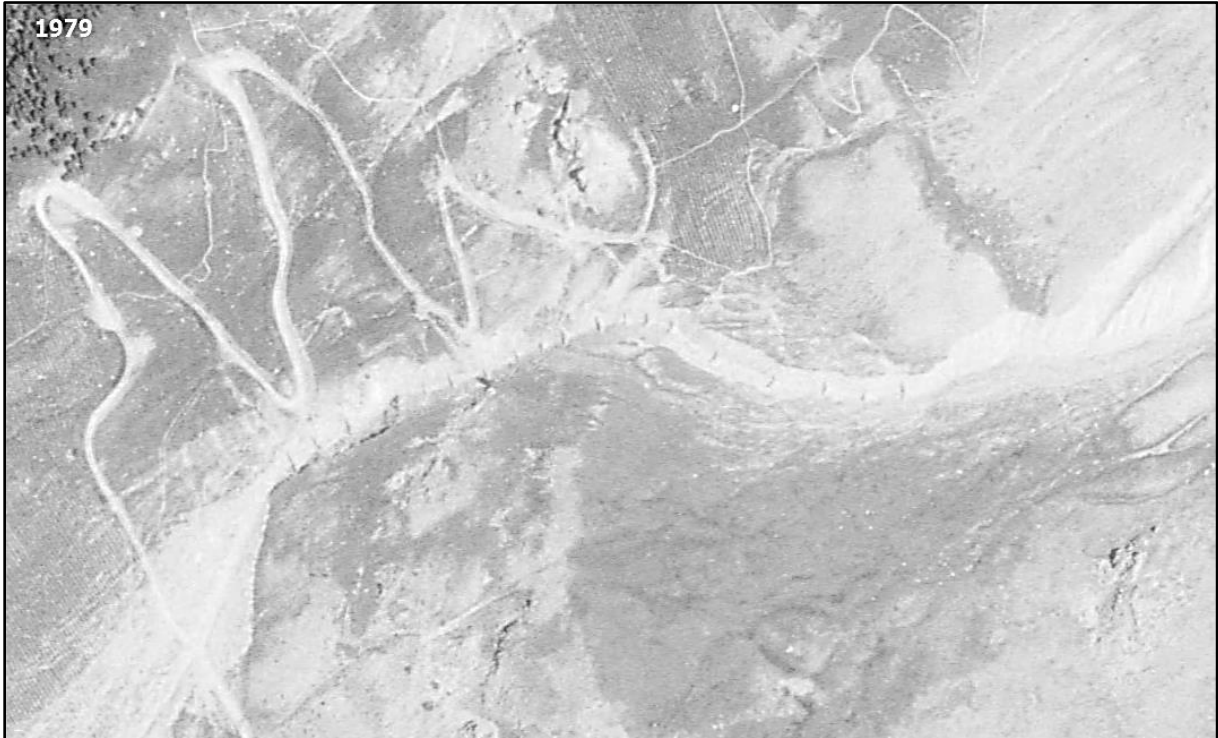
Image 28 : zoom (1979)

Sur l'image numérisée suivante, huit ans plus tard, on voit bien que la ravine comporte une vingtaine de seuils la barrant pour atténuer l'effet de ravinement. Ce sont les seuils formés de gabions, qui datent donc de la décennie 1970. Notons que la piste a été prolongée par une série de virages jusqu'à un replat à 2260 m d'altitude.

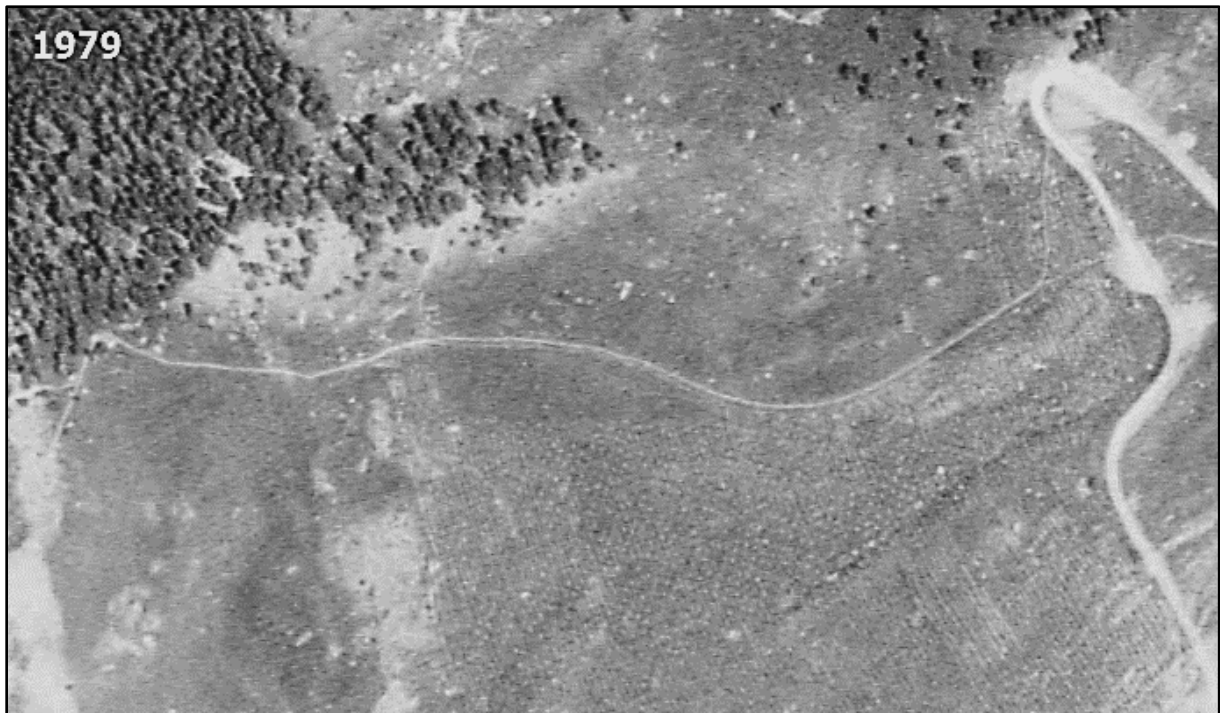
Image 29 : gros zoom (1979)

En regardant attentivement le sol, on observe que certains secteurs de l'alpage sont constellés de lignes droites et de petits trous. Ce ne sont pas les marmottes à l'œuvre, mais bien une plantation d'arbres.

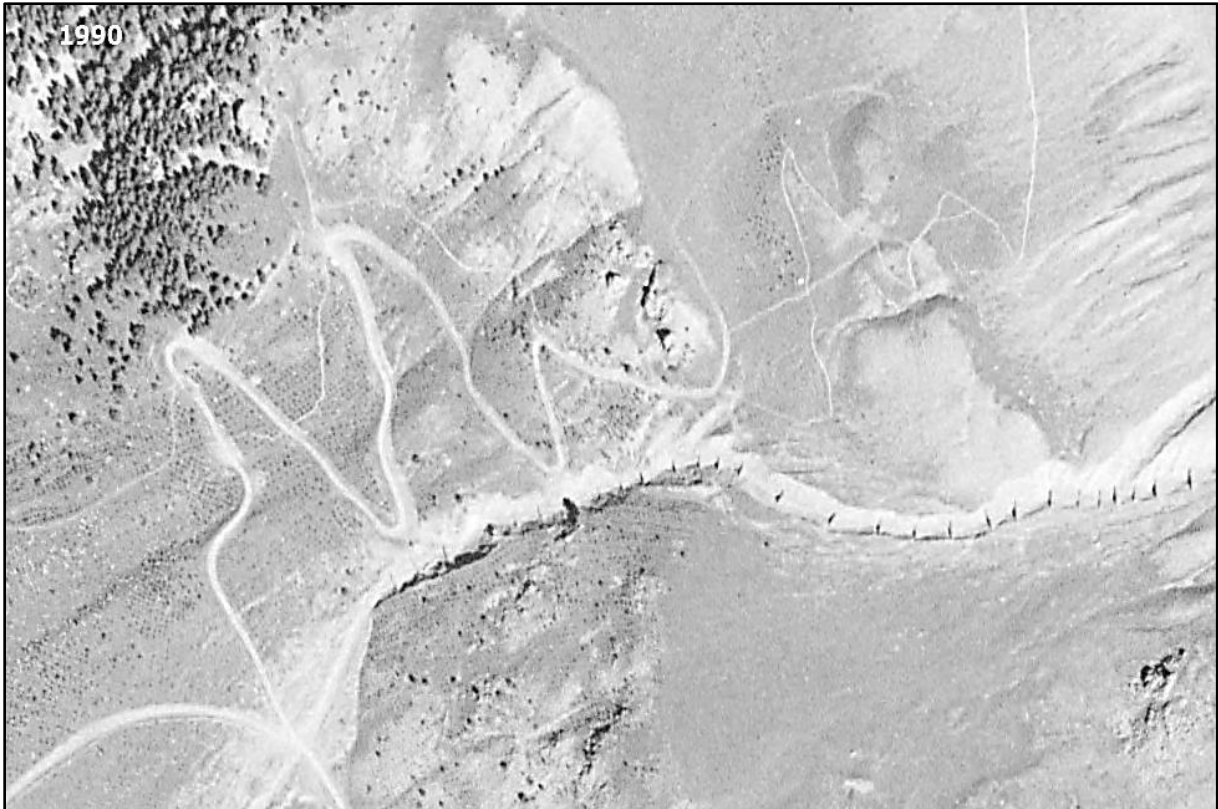
Image 30 : zoom (1990)

Dix ans plus tard, les seuils en gabions semblent un peu plus nombreux, mais surtout on commence à bien apercevoir une multitude de petits points noirs : ce sont les tout jeunes arbres.

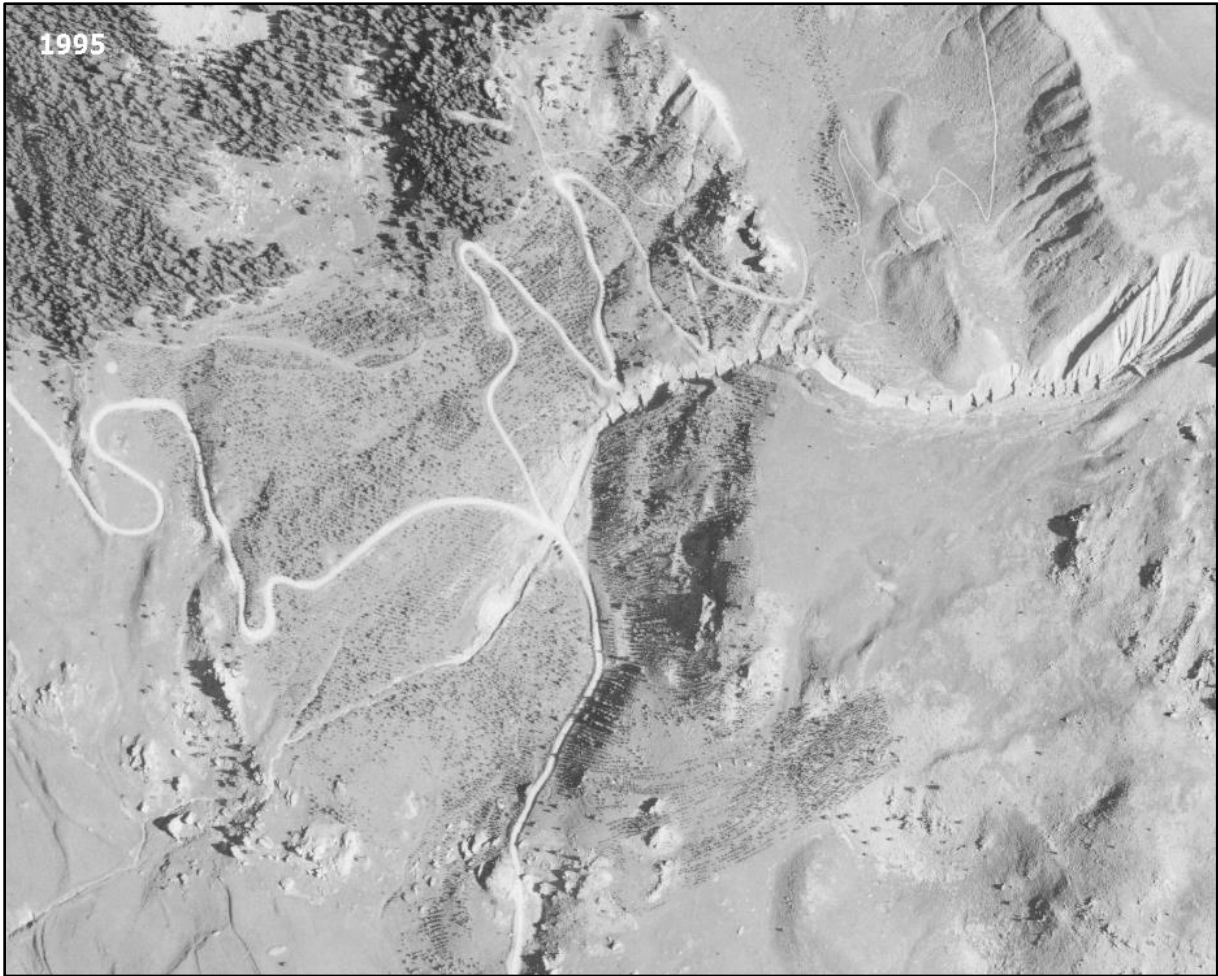
Image 31 : début de boisement 15 ans après (1995)

Quinze ans environ après la plantation, la présence des arbres est de plus en plus nette. Une nouvelle piste a été réalisée sur la gauche et les seuils sont de l'ordre de la trentaine, en comptant ceux plus petits, à l'écart tout en haut de la pente. Ils ont eu leur utilité car certains sont bien chargés.

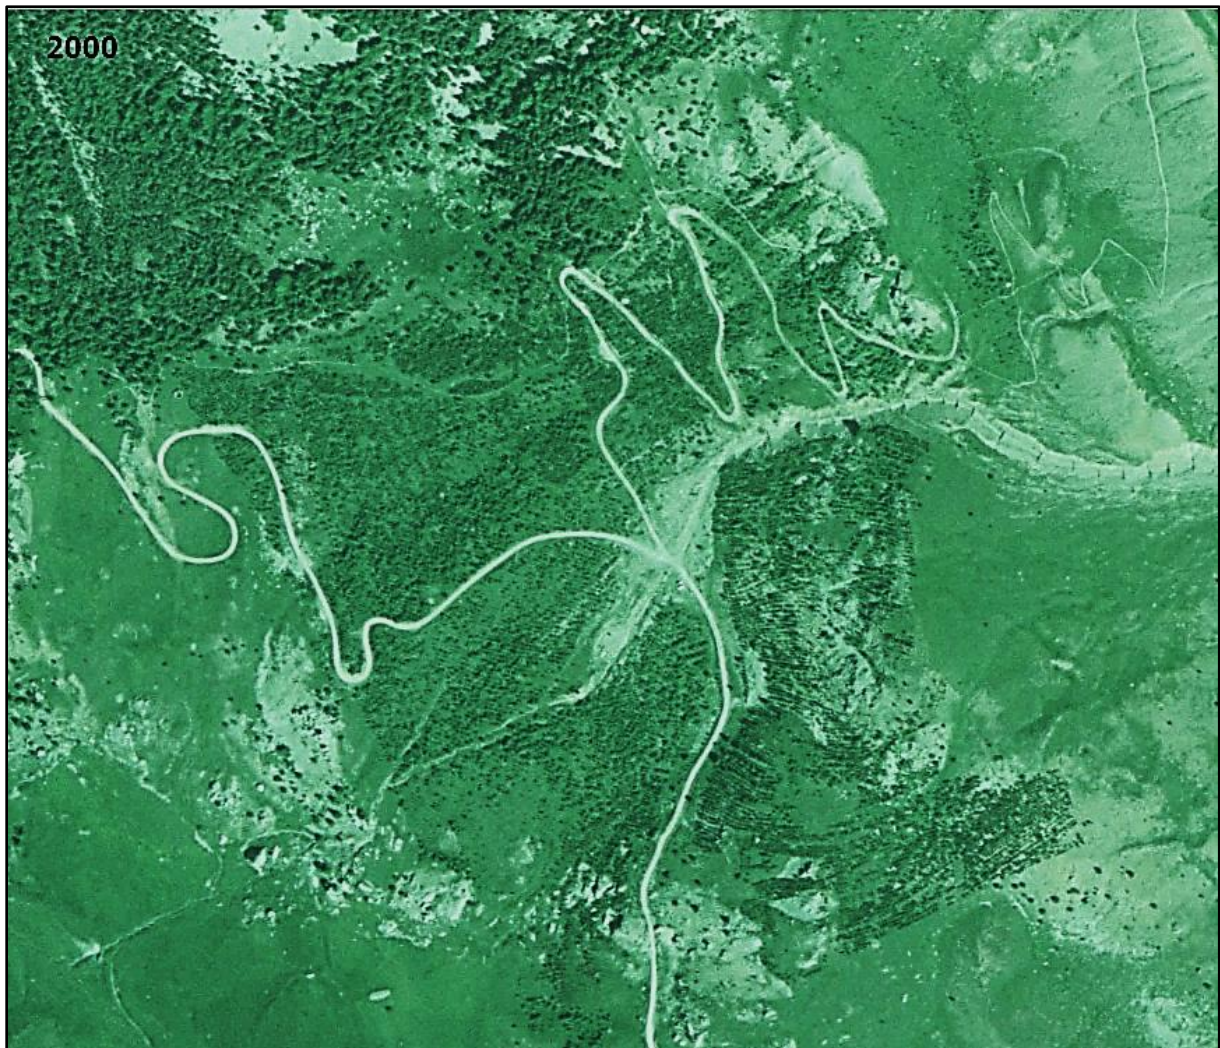
Image 32 : le boisement 20 ans après (2000)

Cet exemple de combinaison de deux actions pour lutter contre le ravinement, l'une à effet rapide (les barrages), l'autre à effet bien plus lent (le boisement), est une réussite.
