# 158. La bataille pluriséculaire contre les torrents varsincs (7)

Olivier Peyre, juin 2024

## Le XXIème siècle

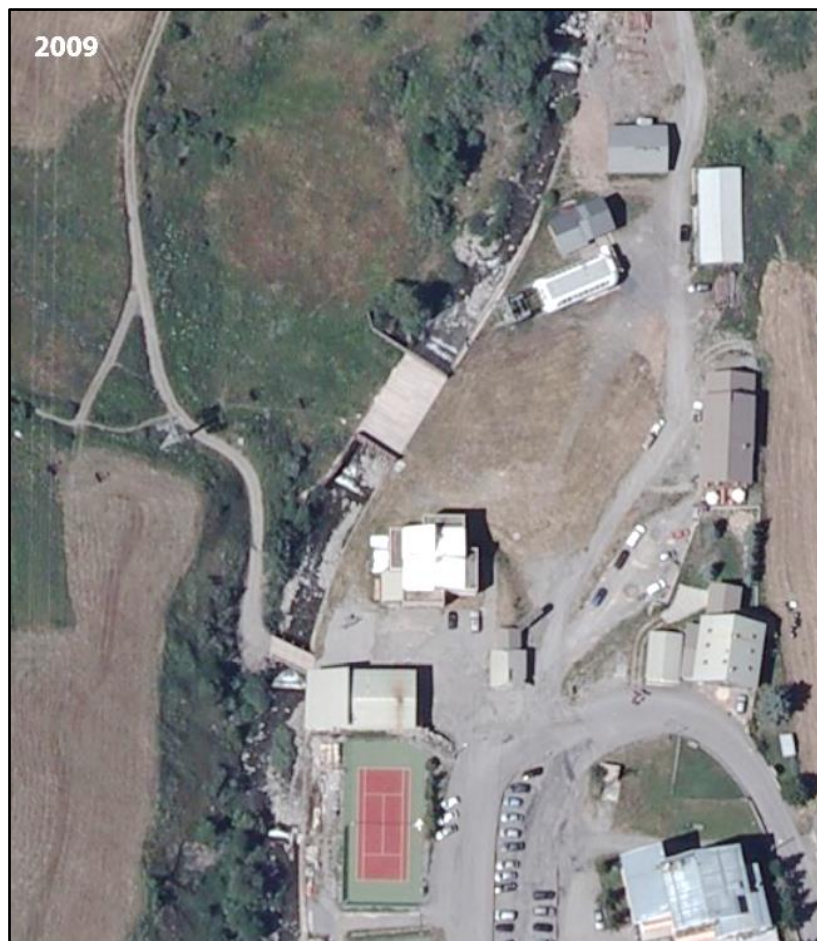
Image 1 : au pied de Sainte-Marie en 2009

Une image qui date déjà d'une quinzaine d'années et qui ne montre pas de modifications notables dans ce secteur de la station, si ce n'est la présence d'un nouveau télésiège plus puissant, avec une gare de départ plus massive au bord du torrent.

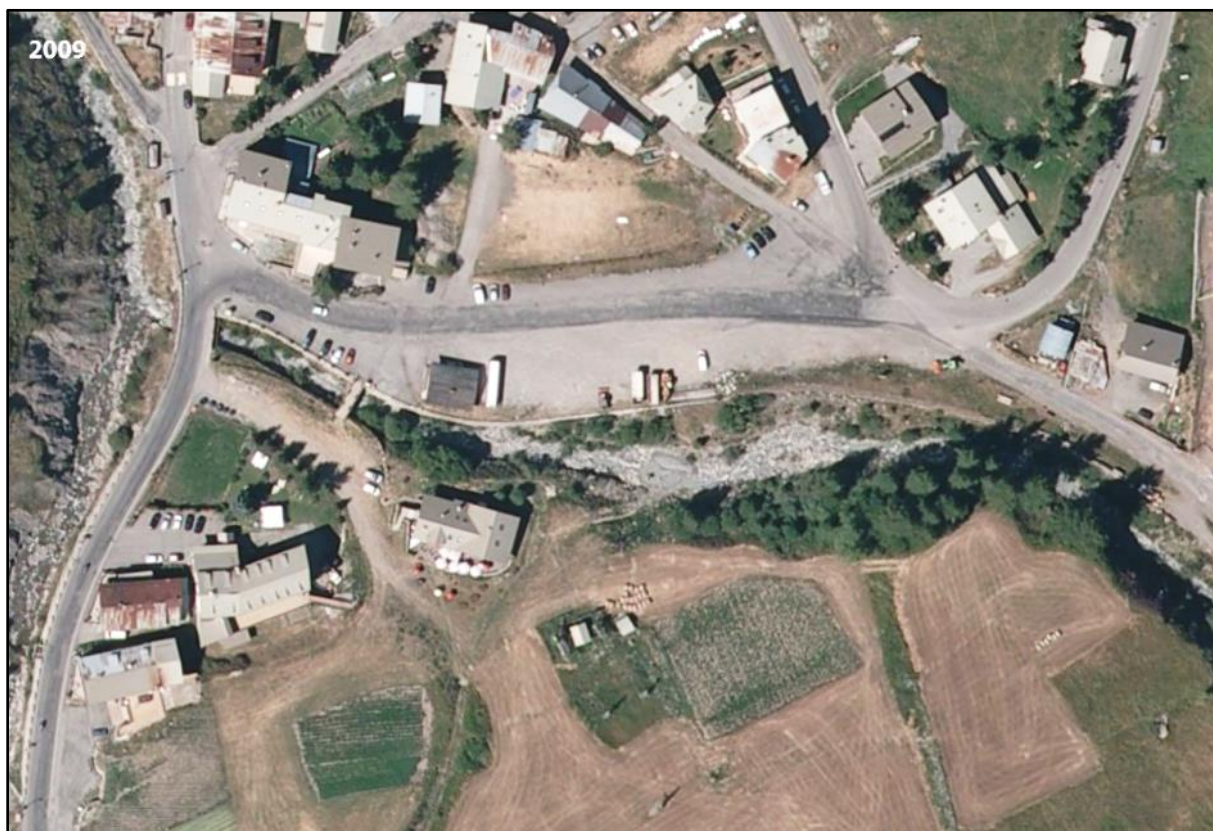
Image 2 : à la cime de Sainte-Marie en 2009

Honnêtement aux abords immédiats du Chagnon, rien n'a bougé si ce n'est l'extension en rive gauche de la baraque au pied des téléskis, et la croissance de la ripisylve dans le lit du torrent.

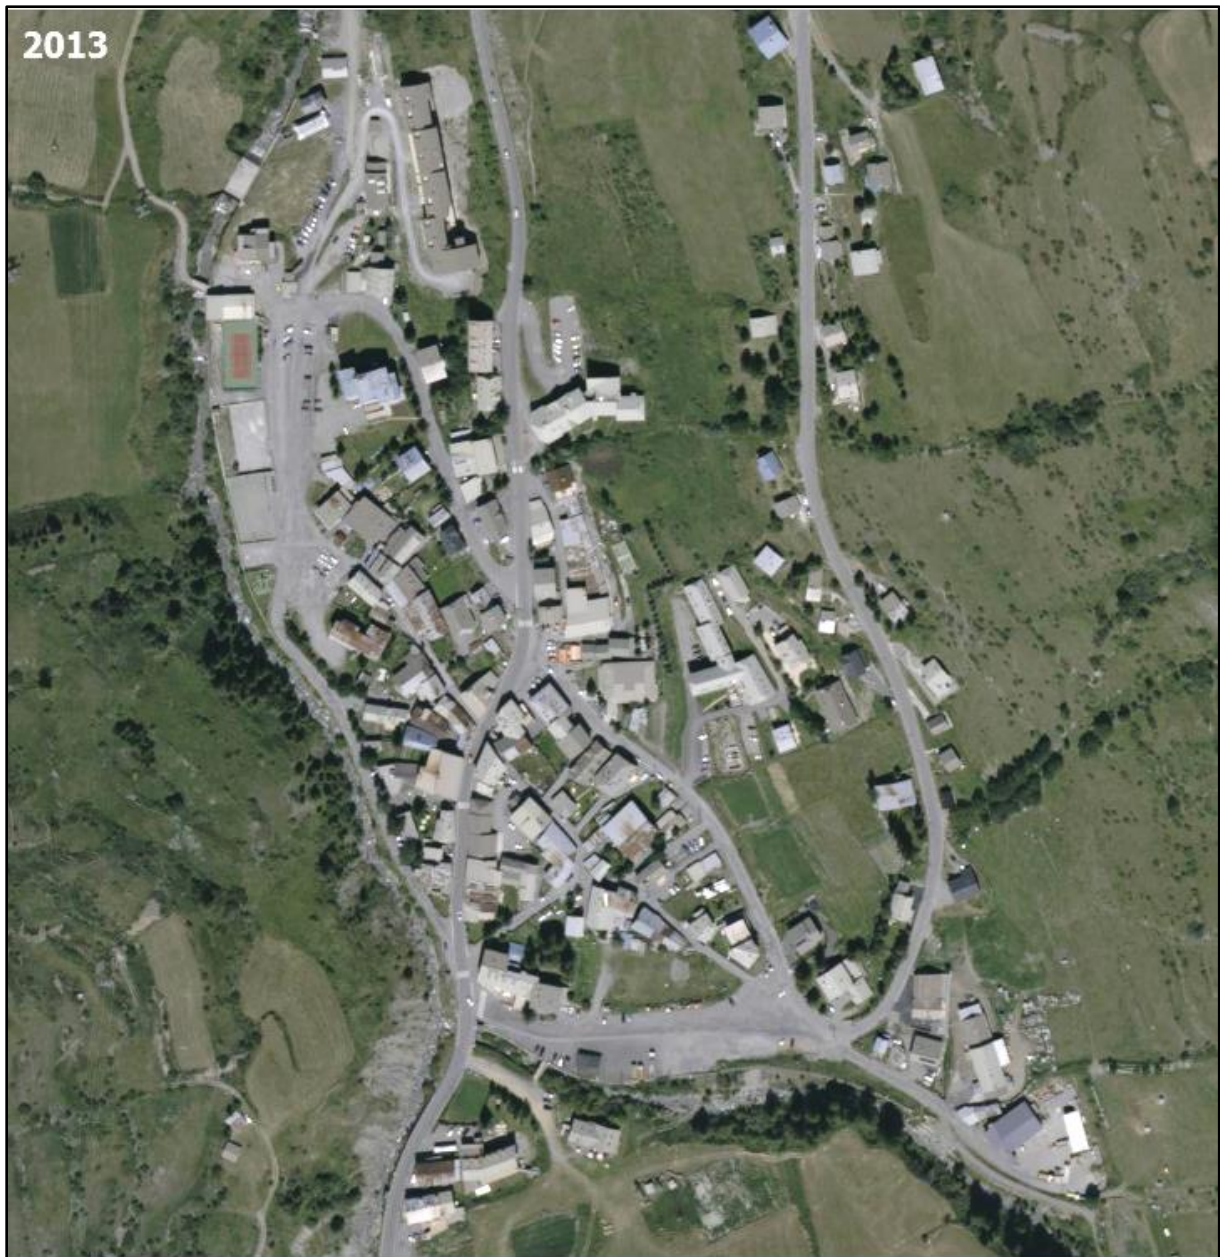
Image 3 : Vars Sainte-Marie en 2013

Une vision globale du village centre névralgique du risque torrentiel, qui montre l'opposition entre le secteur inondable qui n'a pas été construit durant la dernière période, et l'urbanisation à ses marges en hauteur.

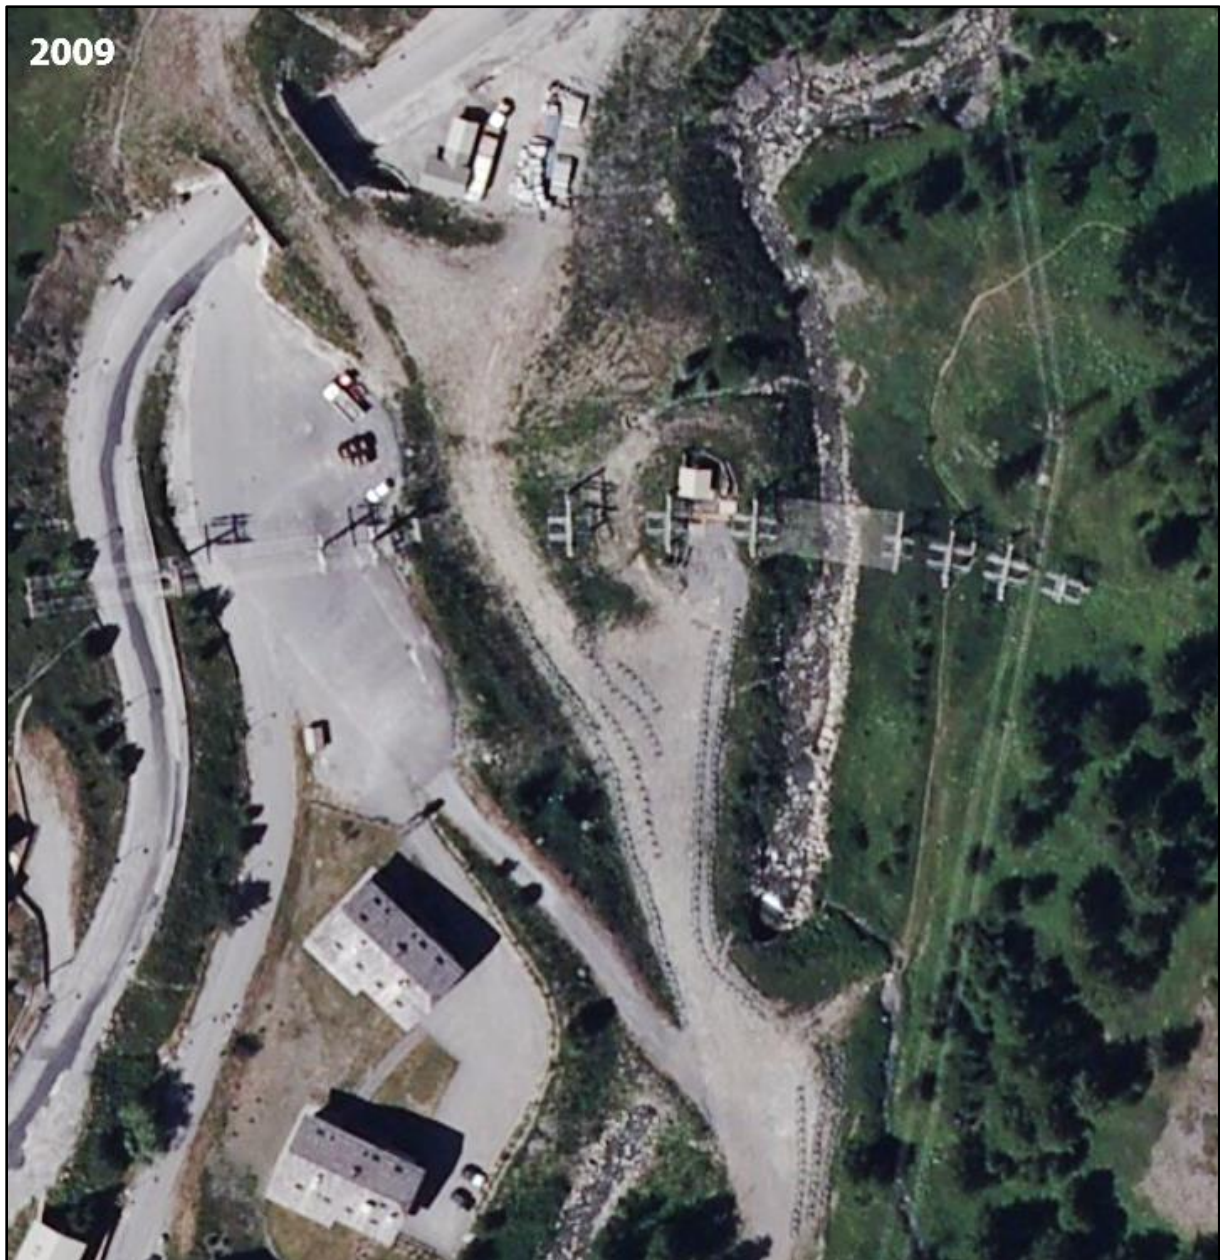
Image 4 : en aval de Vars les Claux en 2009

On voit bien le filet qui évite aux clients du télésiège de tomber dans le Chagne, et si une piste traverse au-dessus de la route principale, l'environnement immédiat du torrent n'a pas évolué.

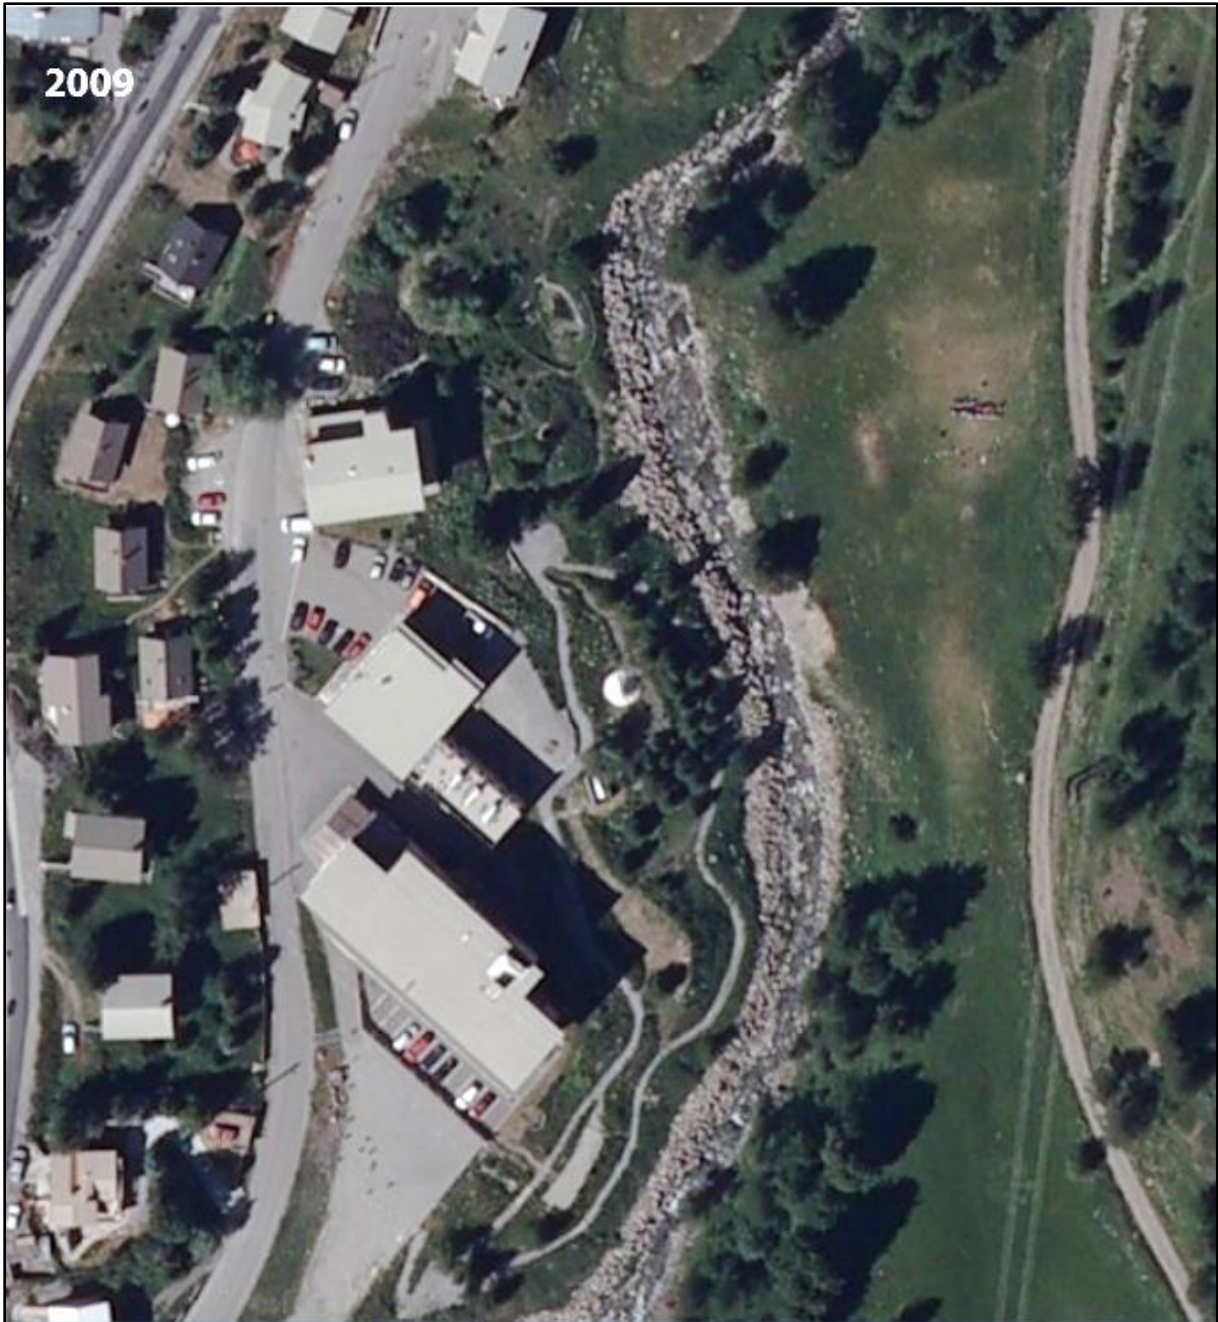
Image 5 : en aval de Vars les Claux en 2009

L'urbanisation de la station en surplomb du torrent a conduit au dépôt de blocs de pierres en rive gauche afin d'éviter l'affouillement de la berge, l'affaissement des immeubles, voire leur plongée dans l'eau.

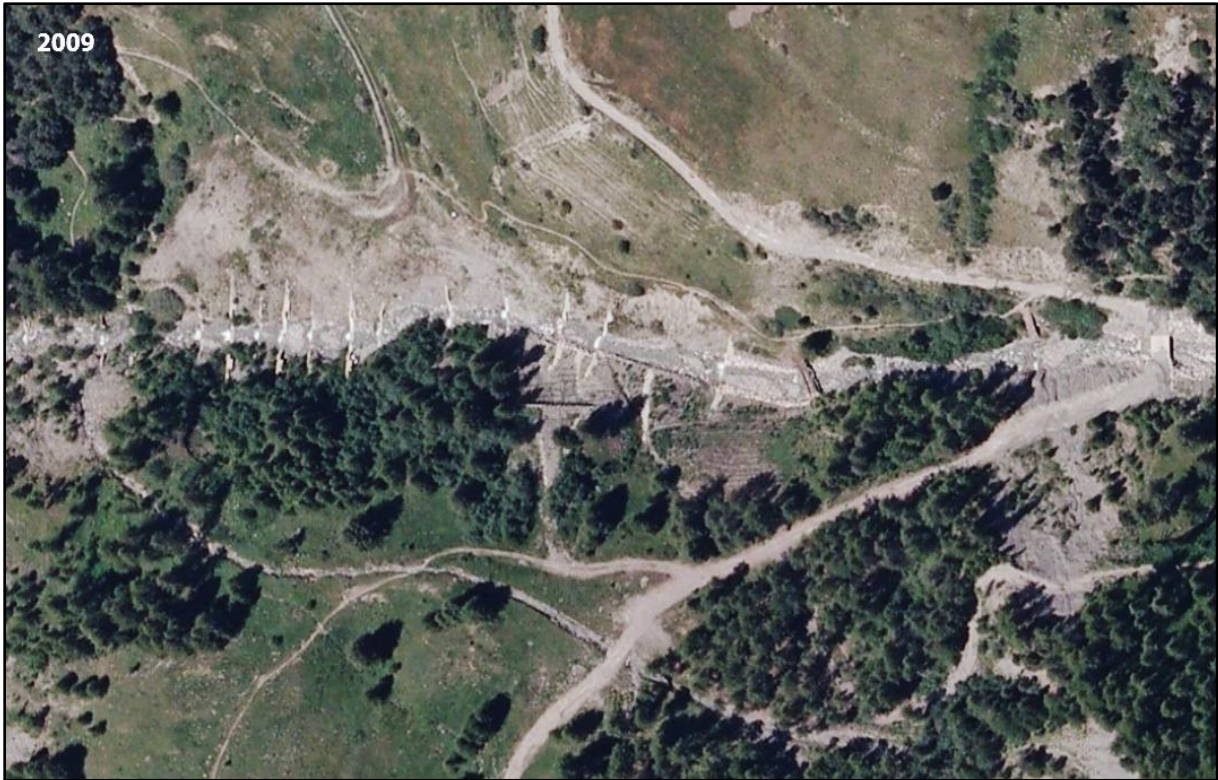
Image 6 : en aval du pont de la Salce (2009)

Cette fois-ci ce sont plutôt des ouvrages perpendiculaires à la pente, mais aussi la pose de blocs de pierre en bordure du lit mineur du torrent, qui sont effectués en complément de tout ce qui a précédé.

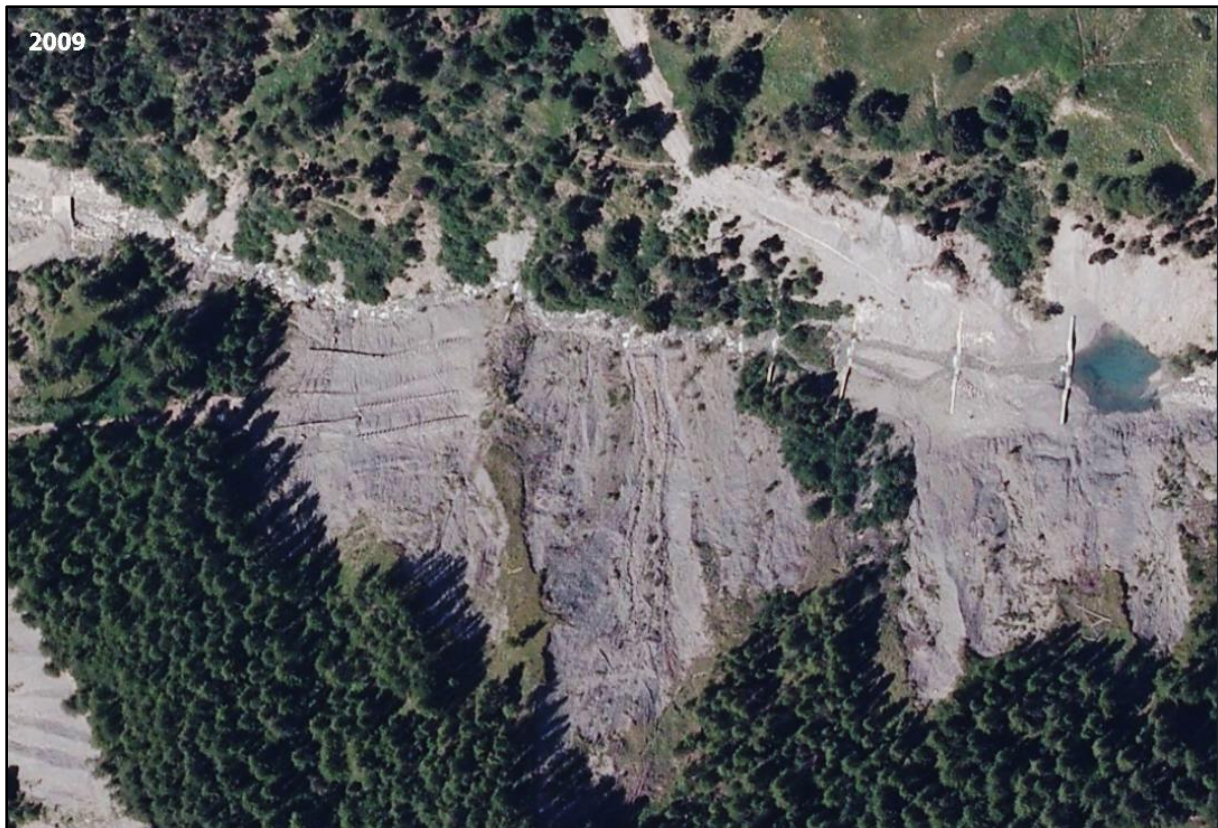
Image 7 : en amont du pont de la Salce (2009)

En amont du pont (tout à gauche sur l'image), voici deux types de réalisations récentes. A gauche, dans la première série de terrains soumis à l'érosion, des ouvrages perpendiculaires cassent la pente et limitent l'effet du ravinement. A droite, de nouveaux seuils de grande taille viennent d'être établis après construction de l'accès.

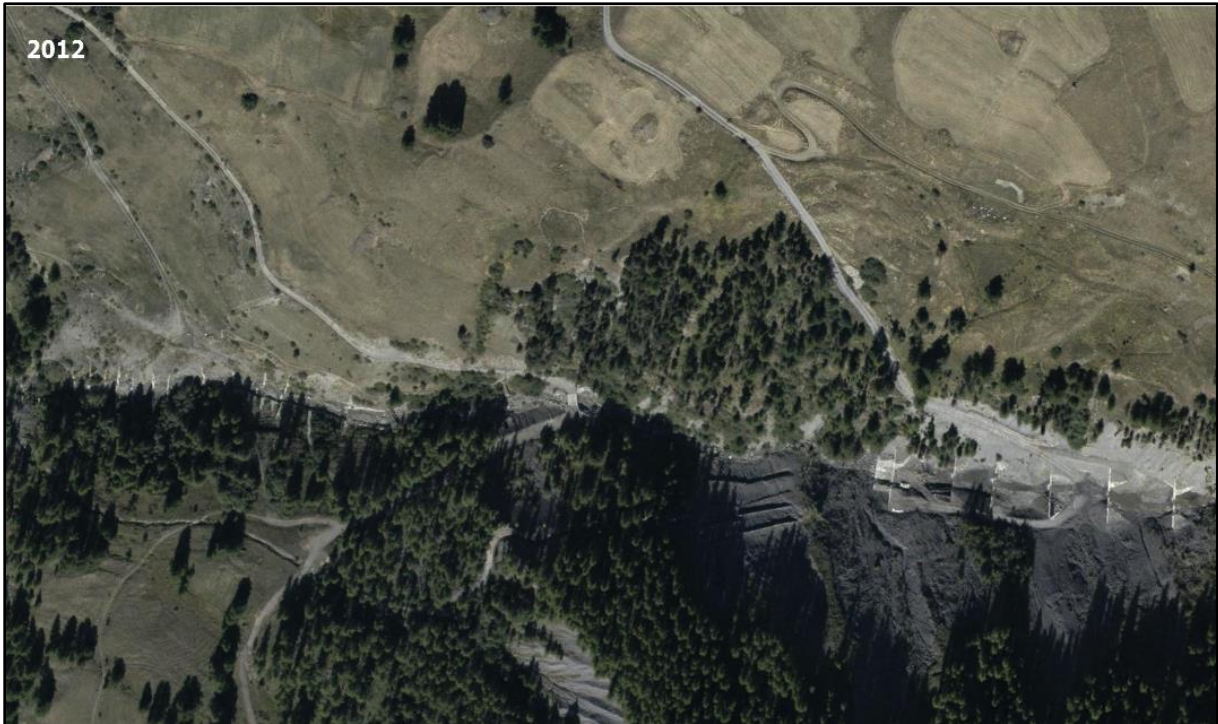
Image 8 : en amont du pont de la Salce (2012)

On voit mieux les réalisations contre le ravinement dans les terres noires ainsi que l'ajout de grands seuils en amont des précédents. On peut également comparer leur taille relativement à ceux en aval du pont.

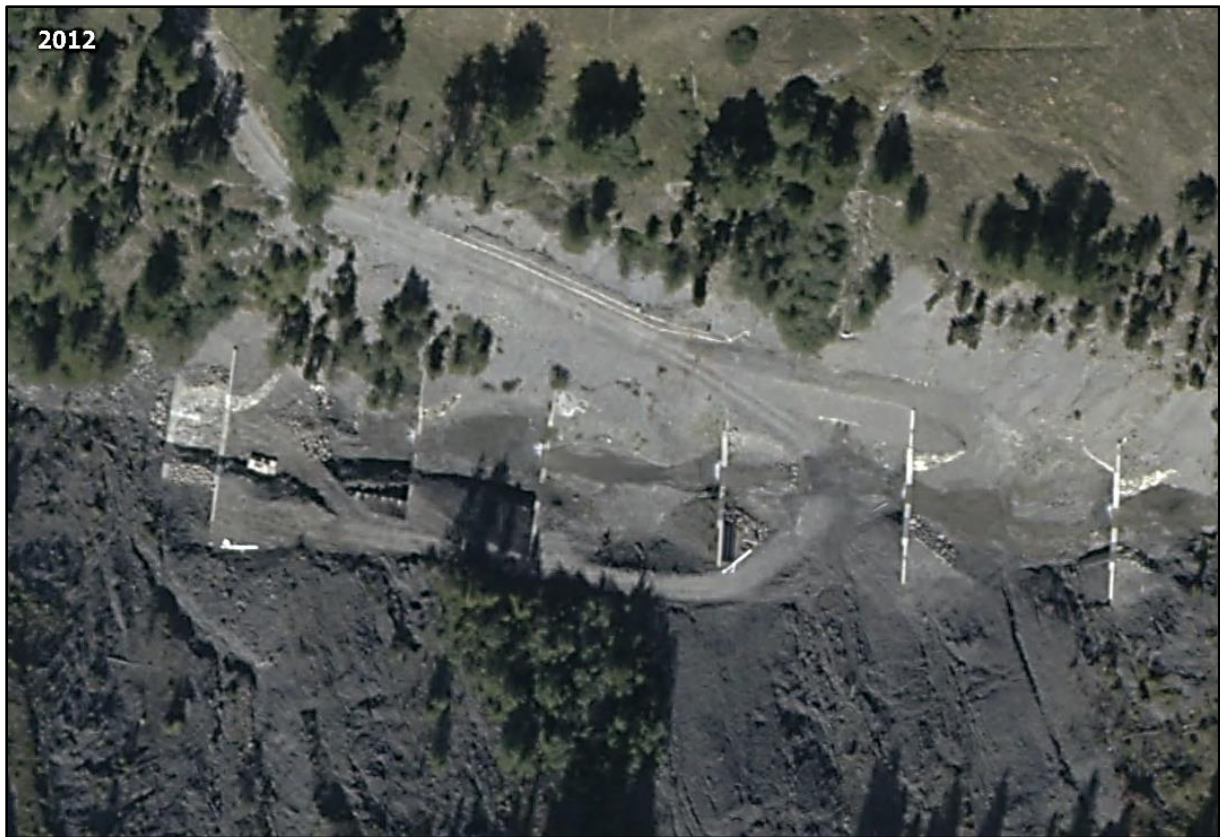
Image 9 : zoom en amont du pont de la Salce (2012)

Ce zoom précise les données, avec des enrochements installés en biais en amont de chaque seuil fournissant un effet d'entonnoir, le tout suivi en aval par une zone empierrée au milieu du lit. Cet aménagement a nécessité la construction d'une voie traversant le torrent, elle-même protégée du ravinement.

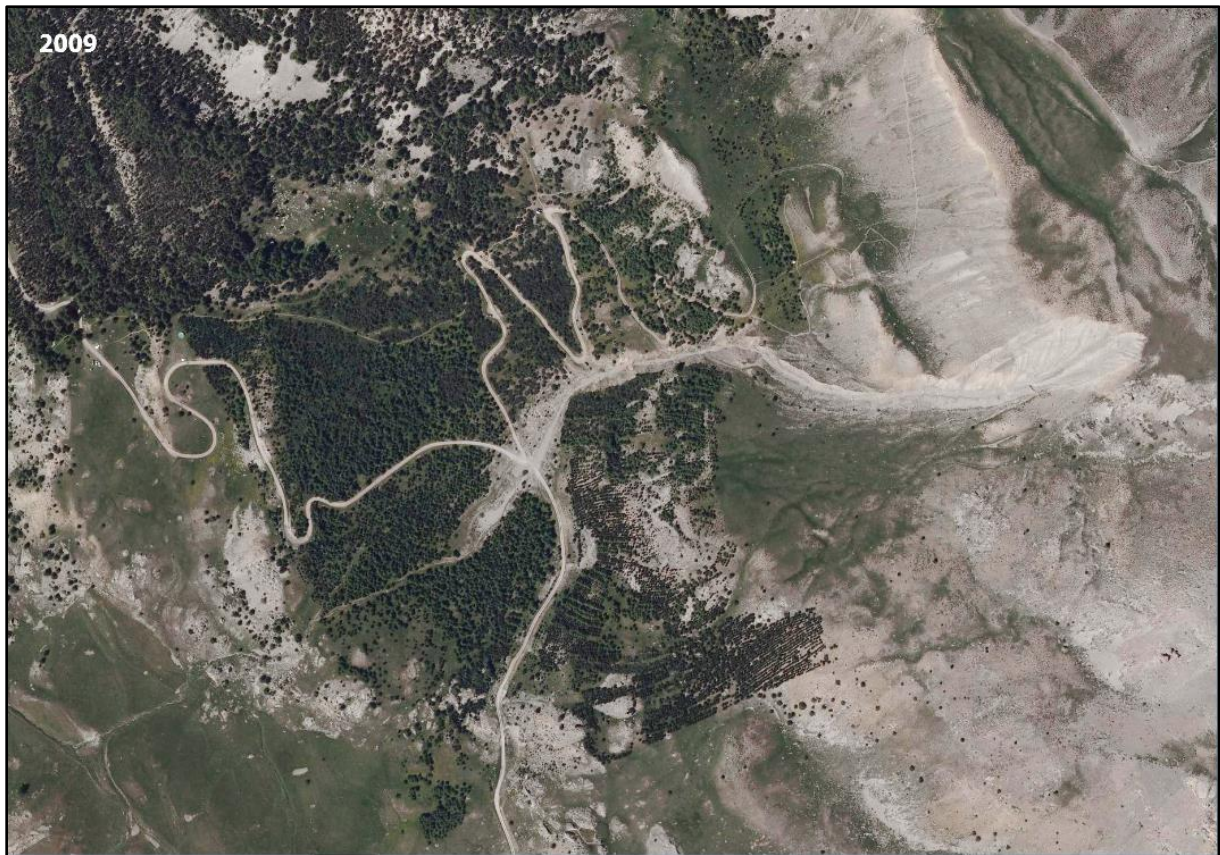
Image 10 : la forêt plantée sous le col de la Coulette (2009)

Trente ans après la plantation, le promeneur traversant le boisement peut n'y voir que du feu (mauvais jeu de mots) et se croire dans une forêt naturelle.

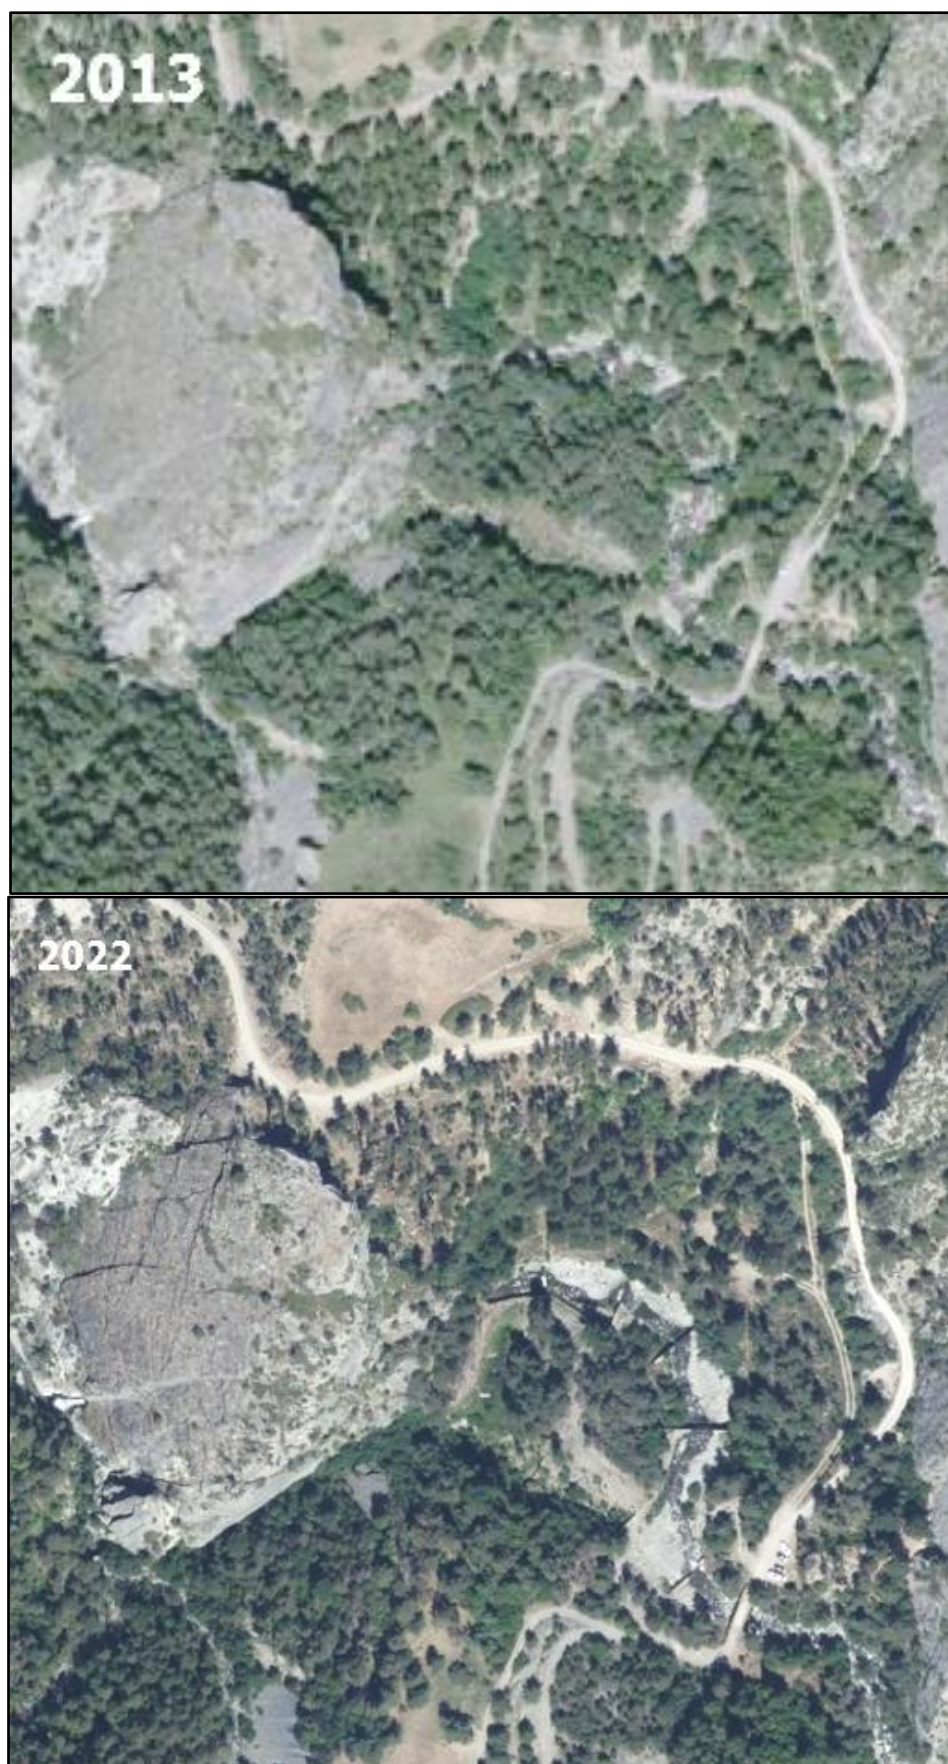
Image 13 : comparaison à Panacelle

Il y a une dizaine d'années le site de Panacelle s'enfonçait dans la quiétude simplement réveillée par les pratiquants d'escalade, et les ouvrages hydrauliques disparaissaient sous la végétation. En 2022 le lit est à nouveau découvert, probablement par l'homme et non par une crue d'importance secondaire.

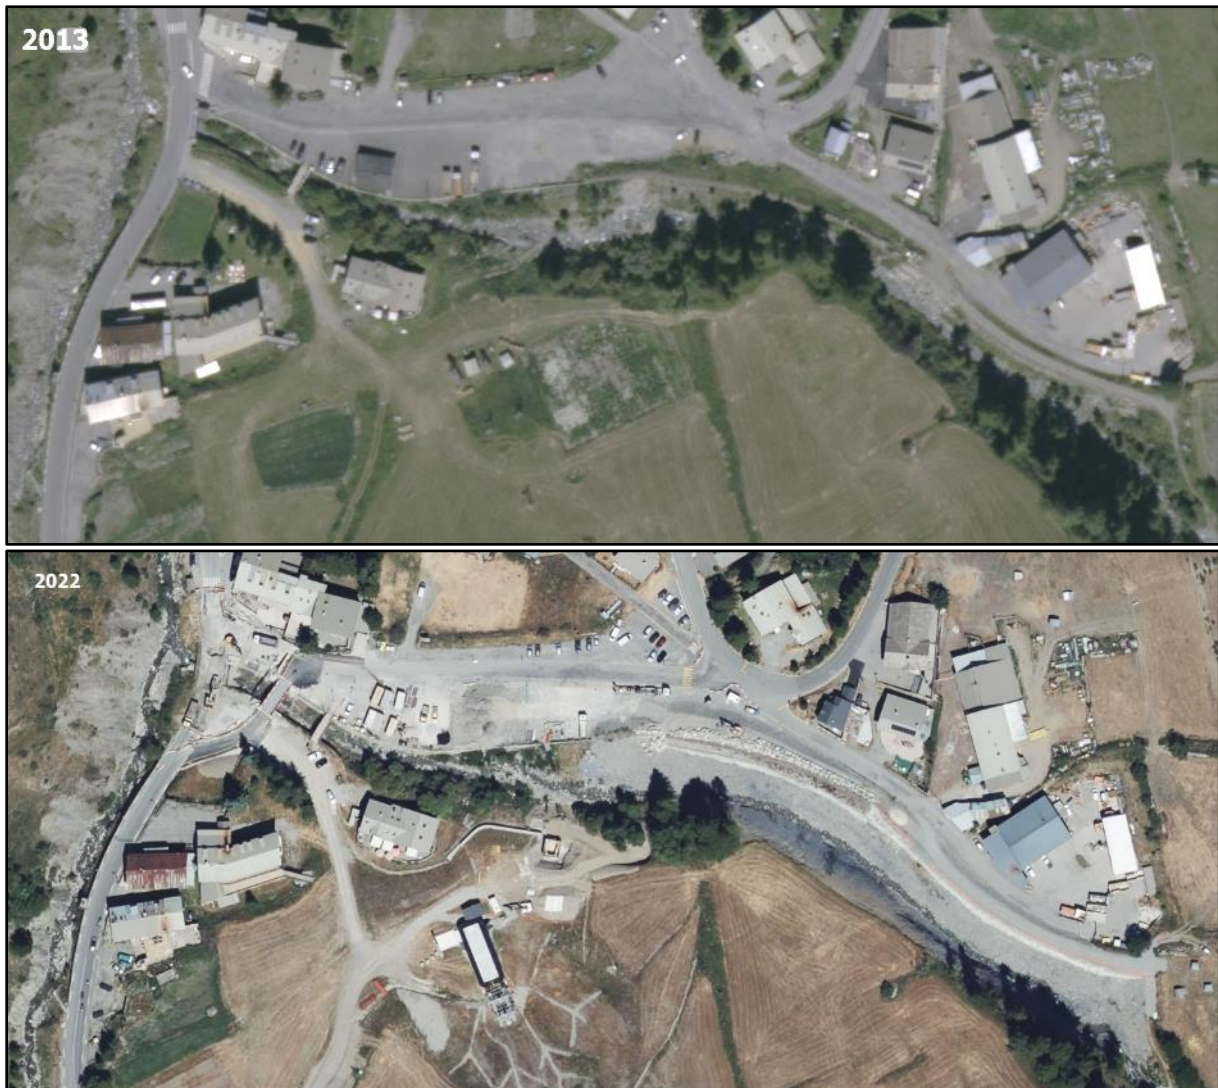
Image 16 : comparaison au bord du Chagnon à Sainte-Marie

A dix ans d'écart, ce qu'on remarque d'entrée c'est l'installation du nouveau télésiège précédé de ses drains ainsi que les terrassements voisins. Mais aussi la réalisation d'un merlon conséquent dans la partie amont de la berge droite du torrent, protégeant la déchèterie et parachevant les travaux antérieurs. Si l'on examine encore plus précisément on voit :

1. qu'une partie de la bande forestière en rive gauche a été coupée, de même que le sol et la roche : le lit du torrent a été élargi.
2. que le pont de la route principale est en cours de reconstruction, du moins son tablier.

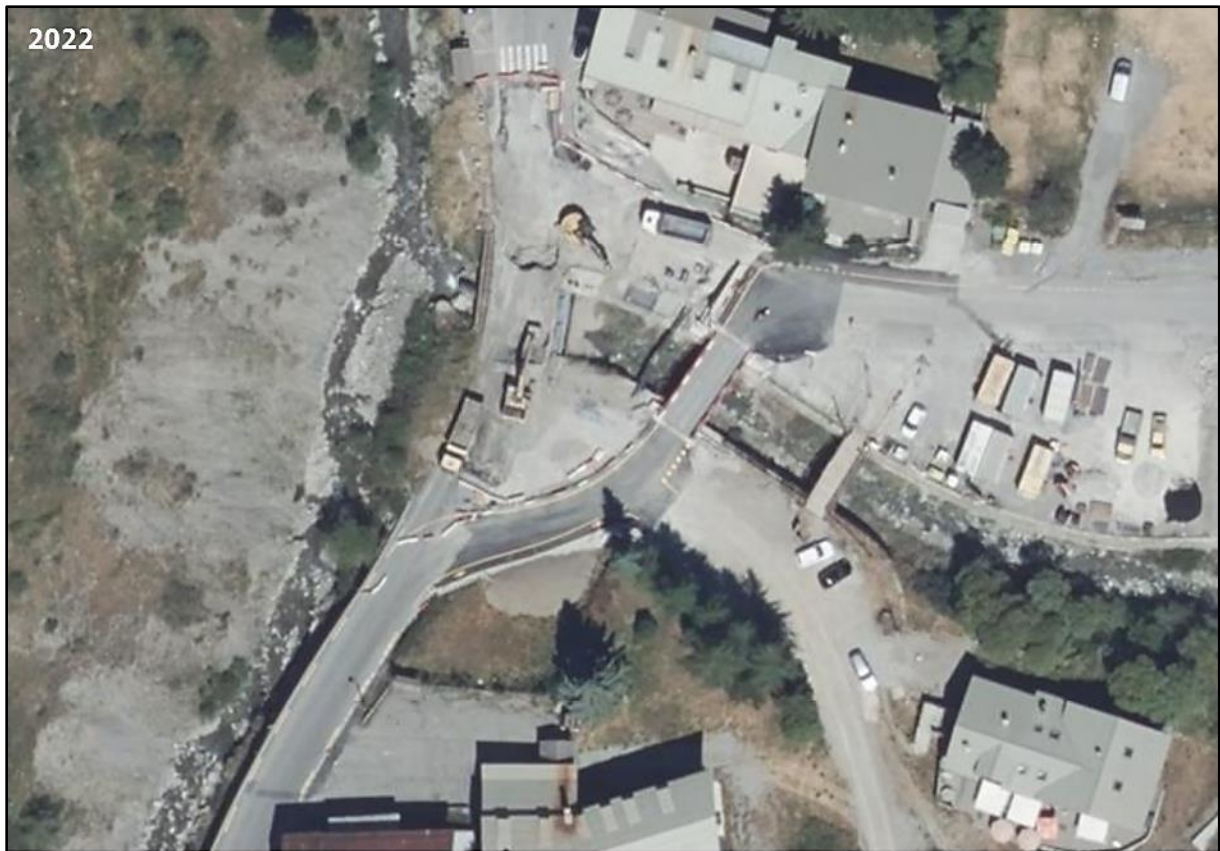
Image 17 : zoom sur le pont du Chagnon

Le pont barré avec camion et pelles mécaniques, le pont provisoire et la passerelle, plus les infrastructures du chantier. En résumé un gros effort récemment consenti dans le quartier.

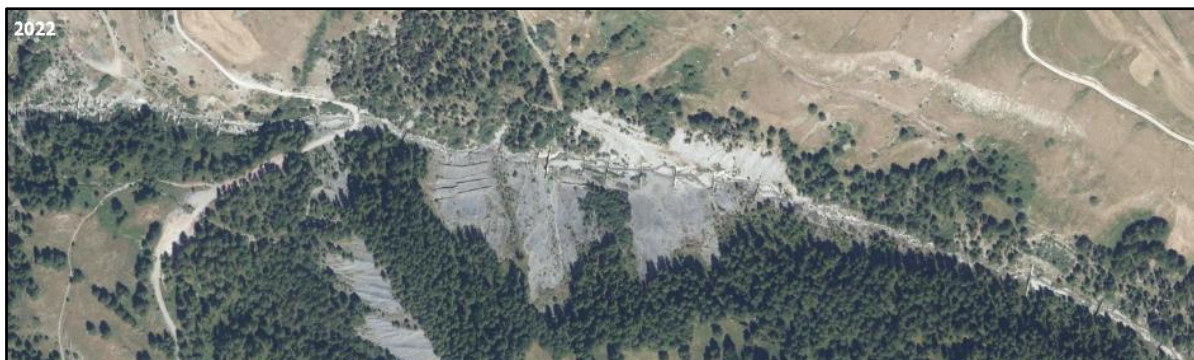
Image 18 : la partie centrale du Chagnon

Pour rappeler les principaux aménagements en leur état en 2022.

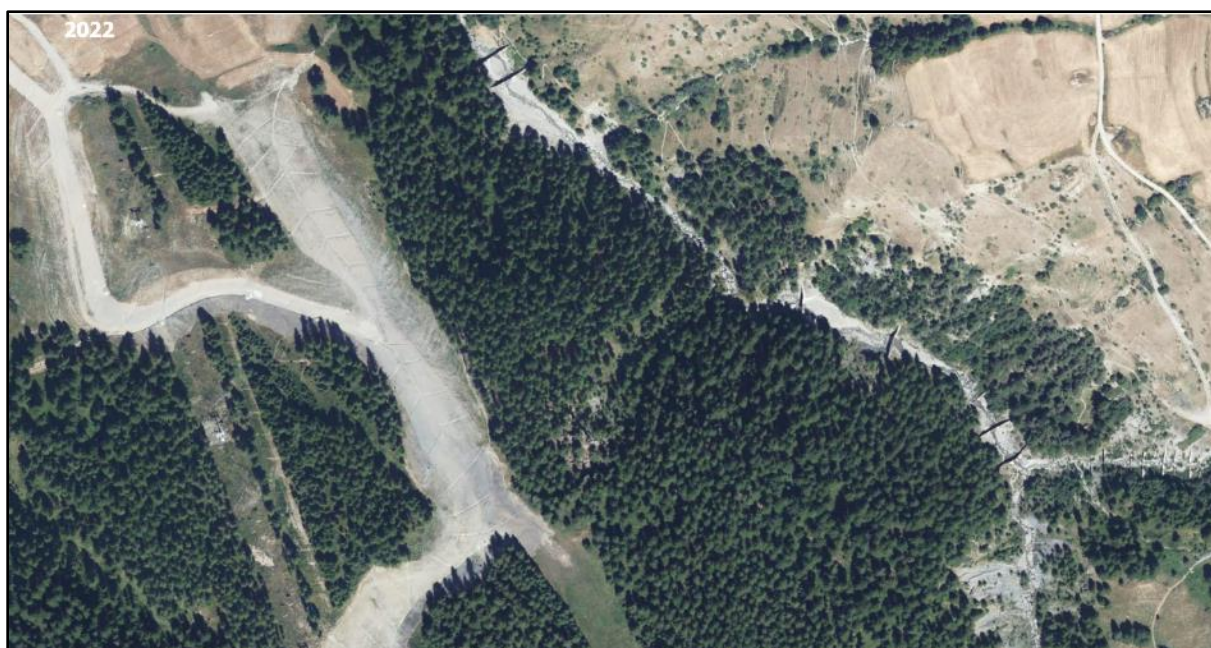
Image 19 : risque torrentiel et sports d'hiver

Une image afin de comparer l'importance respective des aménagements, avec à gauche la nouvelle saignée du nouveau gros porteur et les pistes reprofilées qui s'y rapportent, et à droite les seuils dans leur torrent. Seuils bien remplis en amont, mais qui ne semblent plus être le sujet principal.

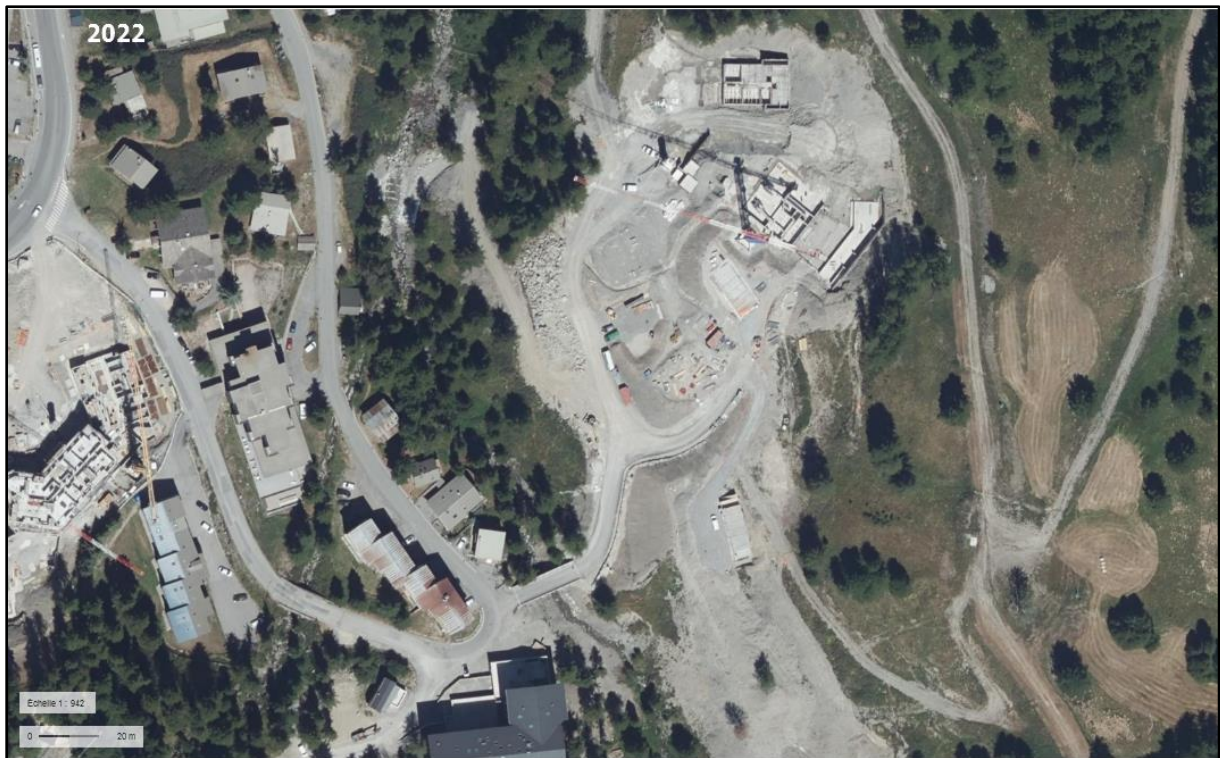
Image 20 : le Chagne à Vars les Claux

Jusque-là l'urbanisation avait été limitée / contenue / maîtrisée en rive gauche du Chagne. Depuis quelques années, ce n'est plus le cas avec ce gros ensemble touristique.

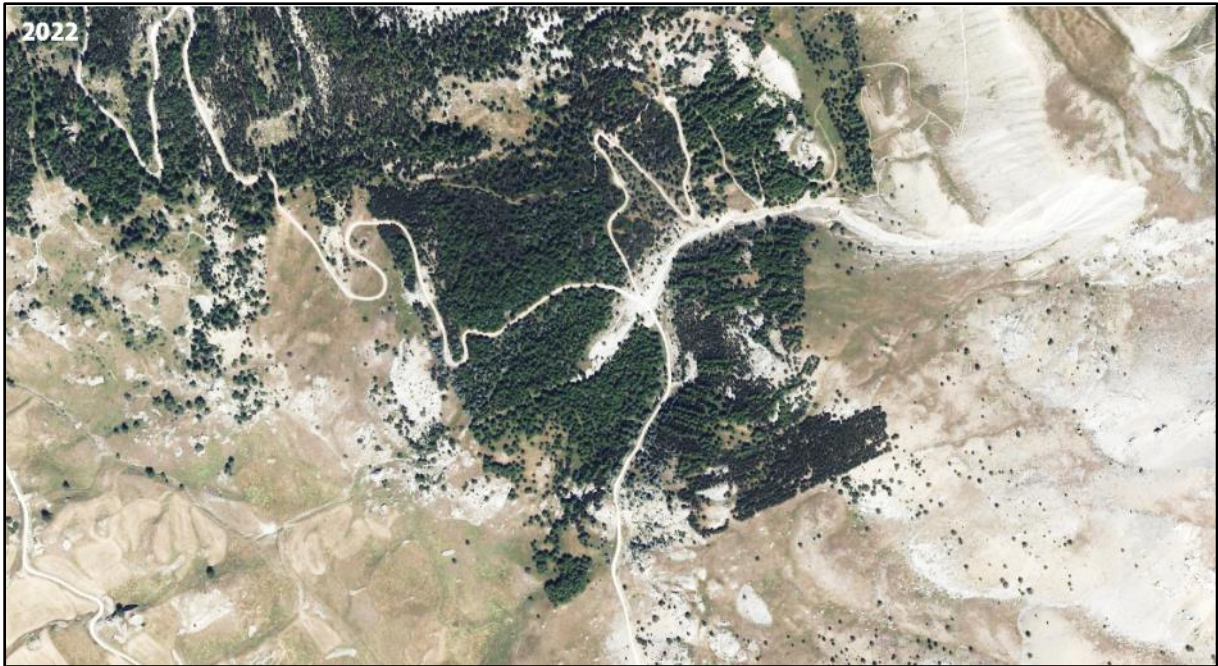
Image 21 : le boisement sous le col de la Coulette

Une quarantaine d'années après la plantation, on ne distingue plus la forêt présente au milieu du siècle dernier de son extension, et à part son secteur géométrique, on pourrait croire qu'elle est là de toute éternité.
