15. Aménagements de la partie supérieure du torrent du Merdanel

Olivier Peyre, janvier 2024

Quatrième partie : connaître le haut du Merdanel

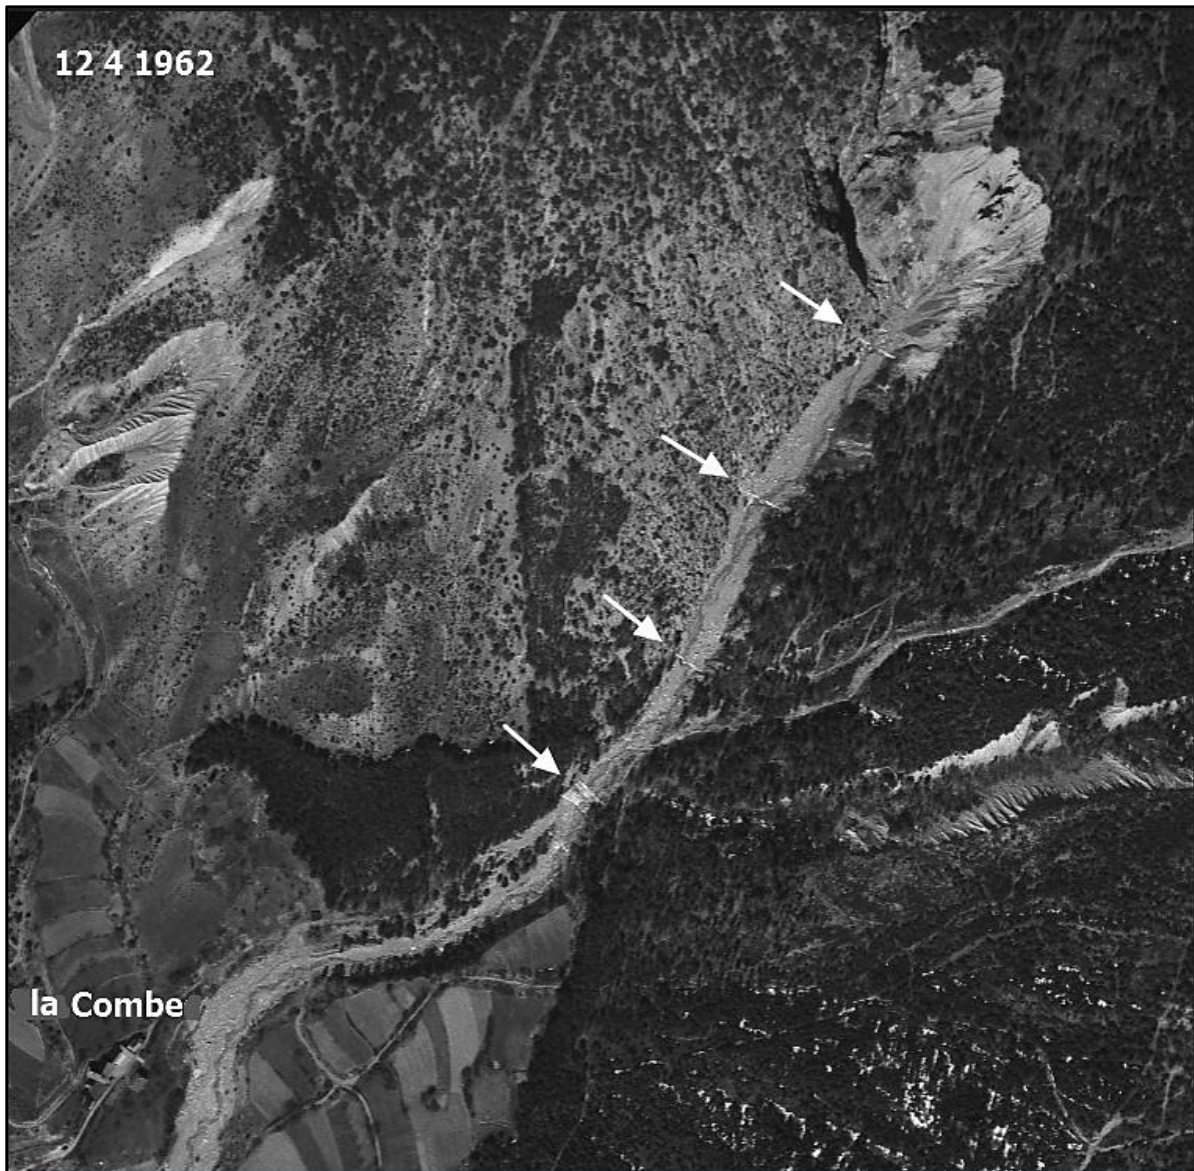
Image 1 : les seuils en amont de la Combe

Si l'on observe bien, on voit que ces seuils jouent bien leur rôle (ou l'ont fait), parce qu'en créant une longueur moins déclive ils stockent les matériaux sur place. Le plus en aval semble être un véritable parterre. Zoom.

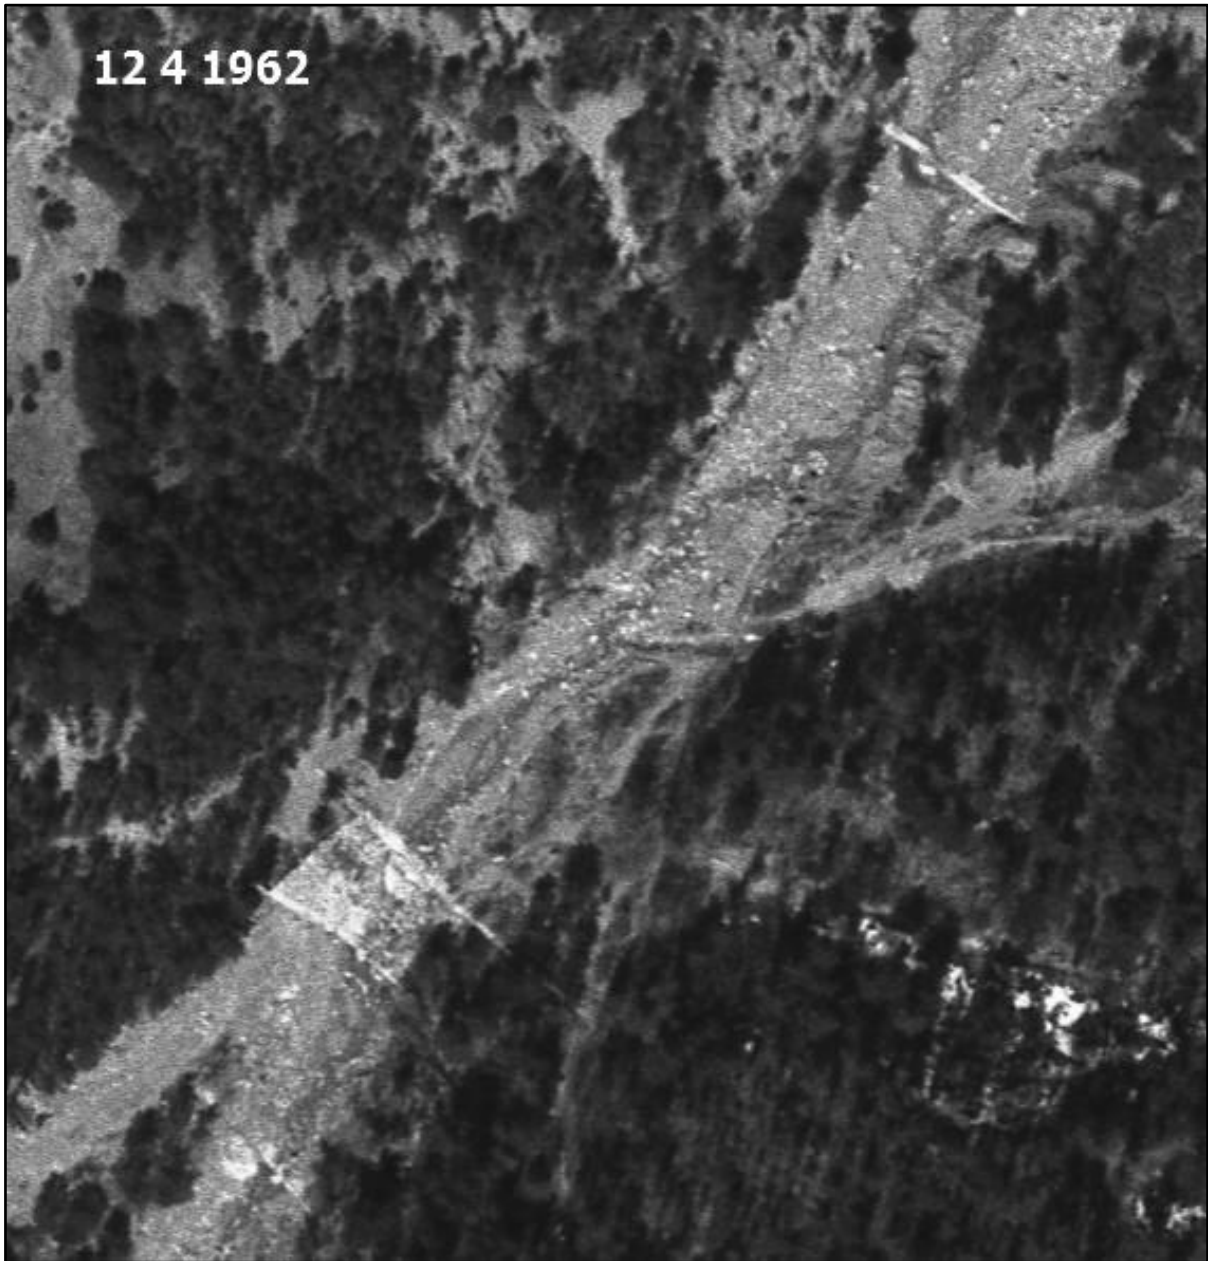
Image 2 : zoom sur le seuil

On observe une surface dallée entre deux seuils rapprochés, et même les restes d'un autre seuil un peu plus en aval.

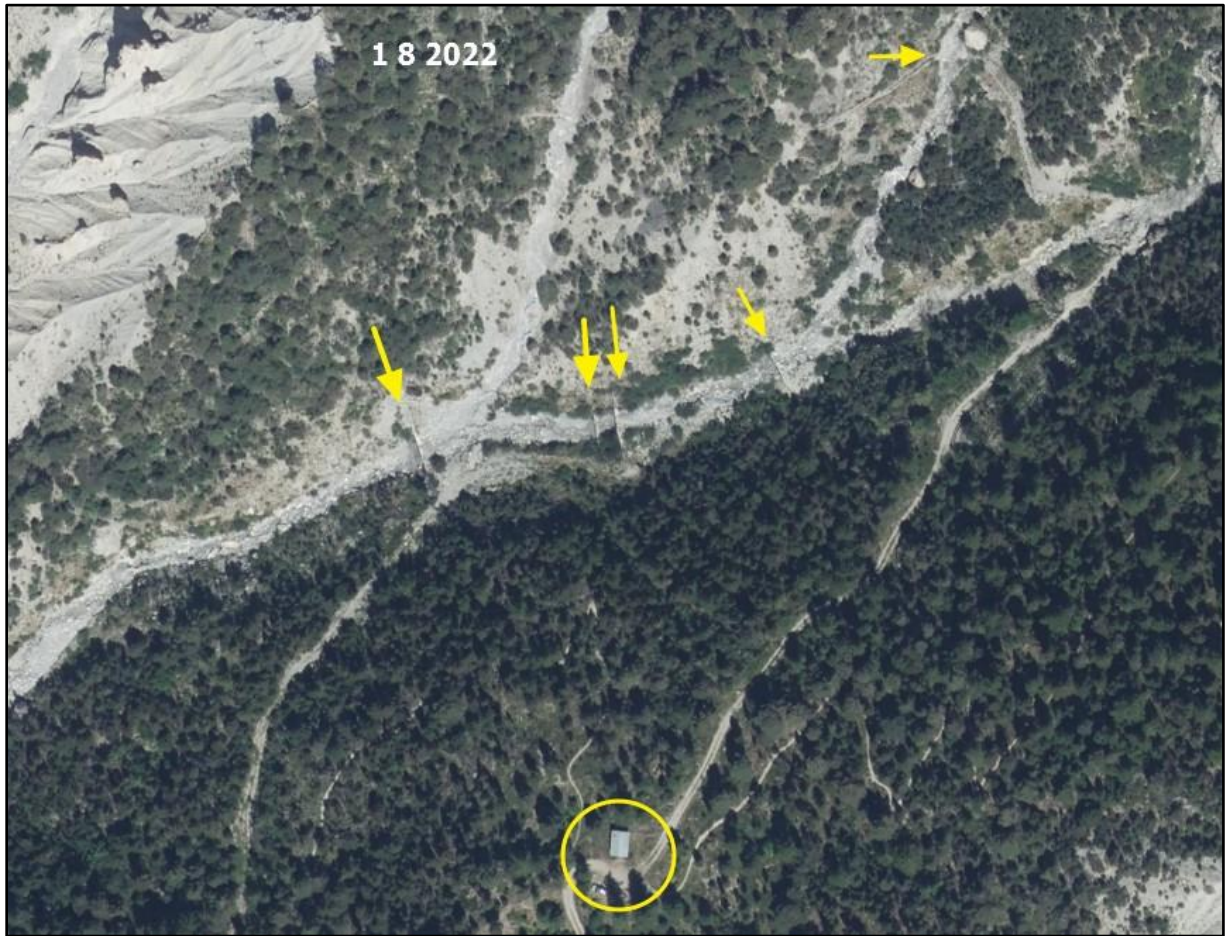
Image 5 : les seuils sont toujours là

En 2022 les seuils de la partie haute sont toujours là, la cabane aussi. Quant à la partie basse je l'ai vérifié et je peux dire que sous l'escalier du plus grand seuil une pelle a été oubliée.

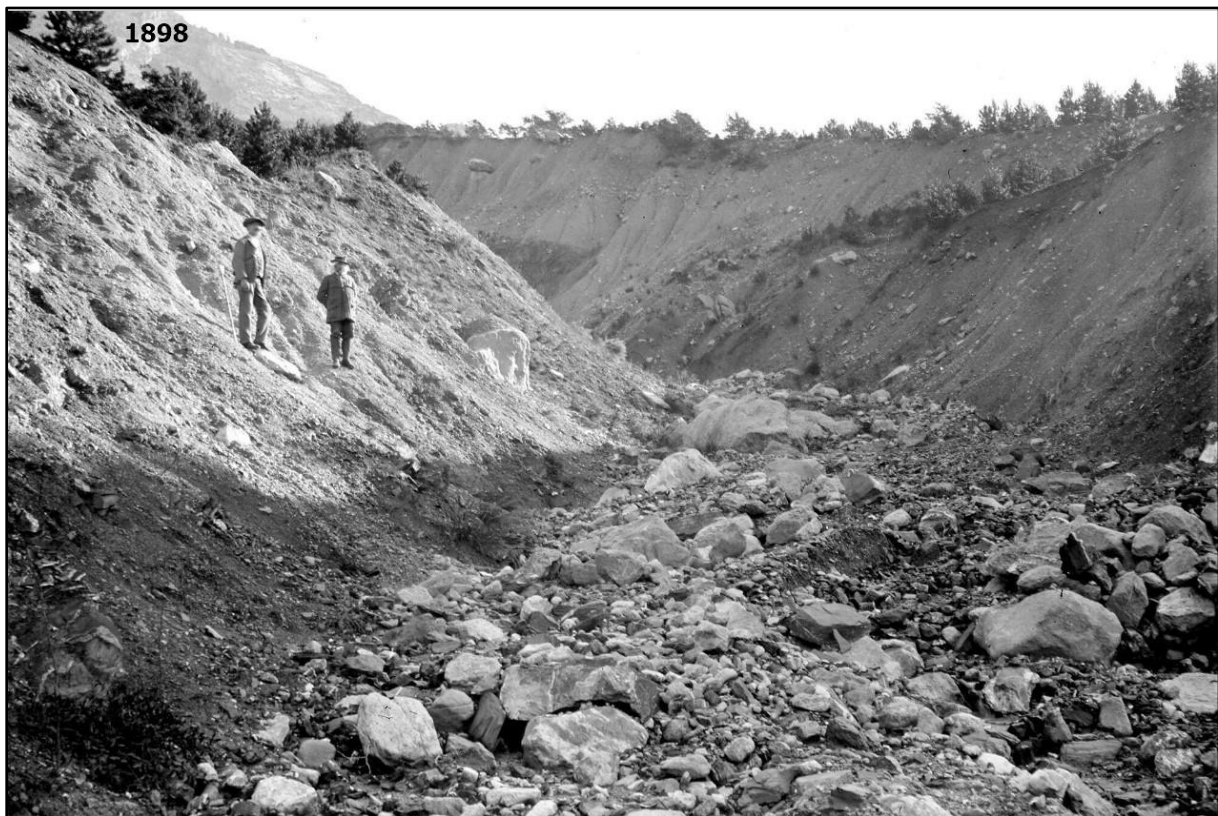
Image 8 : dans le Merdanel vers 1900

Deux agents photographiés dans le torrent du Merdanel avant la réalisation des travaux, c'est-à-dire du choix de l'emplacement des seuils à construire. Gros ravin aux berges pentues, terreuses et friables, et dans le talweg des pierres et du gravier qui n'est pas allé plus loin, délaissé lors de la dernière crue.

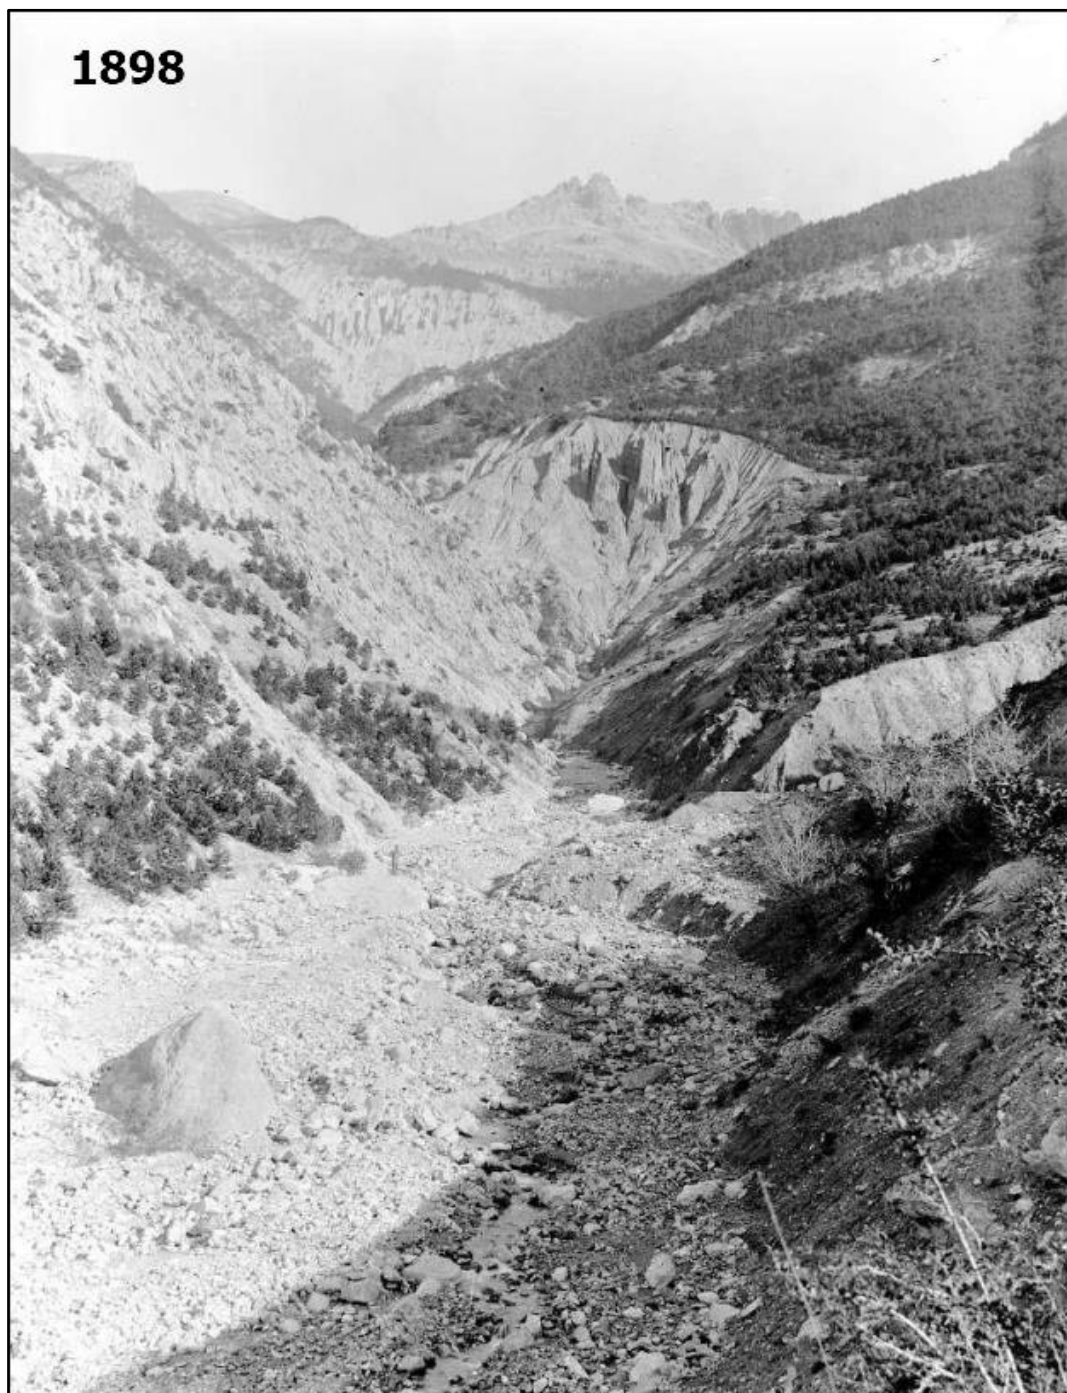
Image 9 : vision globale du Merdanel vers 1900

Cette image est intéressante à double titre. D'une part parce qu'elle nous offre une représentation parlante du Merdanel il y a 125 ans (excusez du peu !), d'autre part parce qu'on voit que la lutte contre le risque torrentiel ne se limite pas à l'érection de seuils pour calmer la fureur du torrent en crue, mais concerne également la plantation de résineux, de pins noirs d'Autriche exactement, qui sont les plus aptes à pousser sur les pentes les plus fortes, arides et pauvres. Les pins sur la gauche, qui ont une dizaine d'années tout au plus, vont freiner le ruissellement et donc l'apport subit au torrent principal.

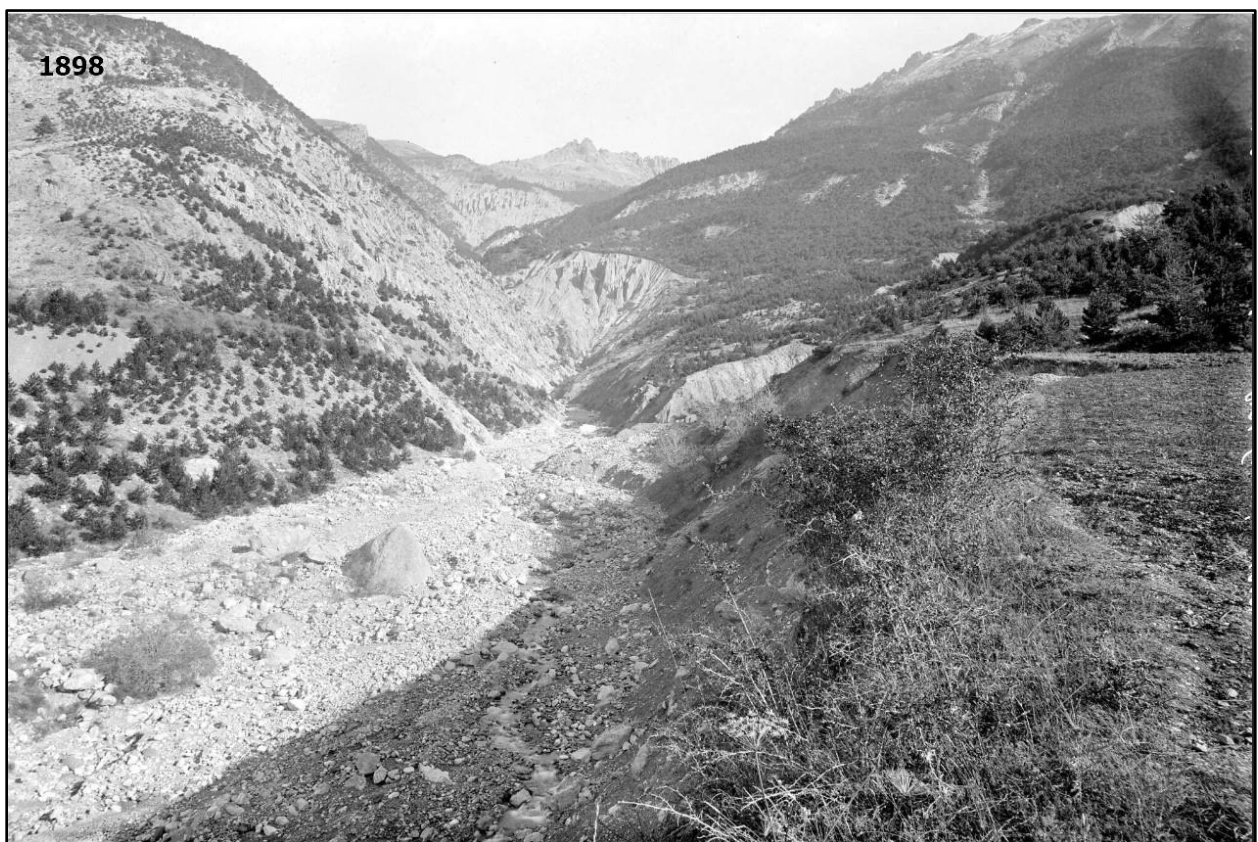
Image 10 : la même image en plan large

Elle n'est pas redondante car elle montre le contexte agricole (champ à droite, canal d'arrosage à gauche) et surtout l'étendue des boisements en résineux. Les différences de taille des arbres rappellent que tous ne prennent pas à la première plantation, qu'il faut revenir à l'ouvrage, ou qu'il y a simplement des terrains qui se prêtent mieux que d'autres au boisement.

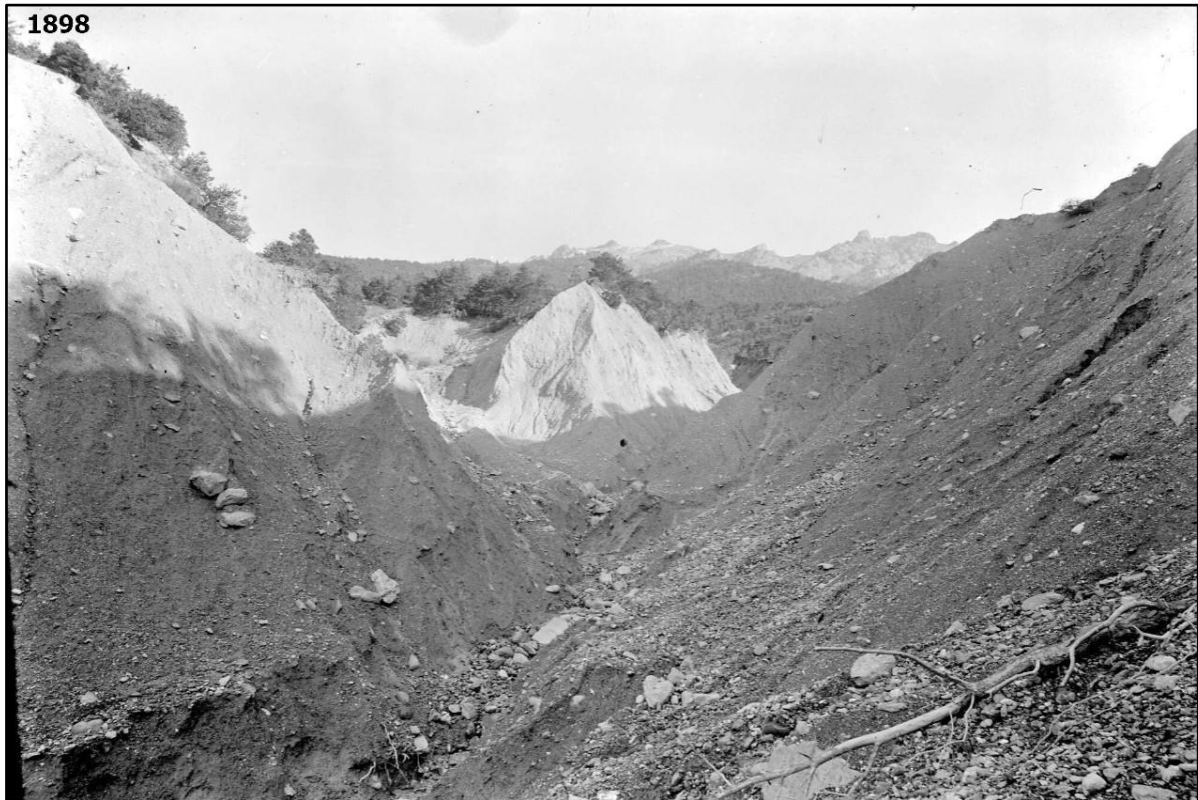
Image 11 : encore dans le torrent

Oui mais où ? Pas de roche mais une terre compacte qui sera érodée, délitée et transportée au premier orage violent et qui ira une fois de plus alimenter le cône de déjection. Profil en V.

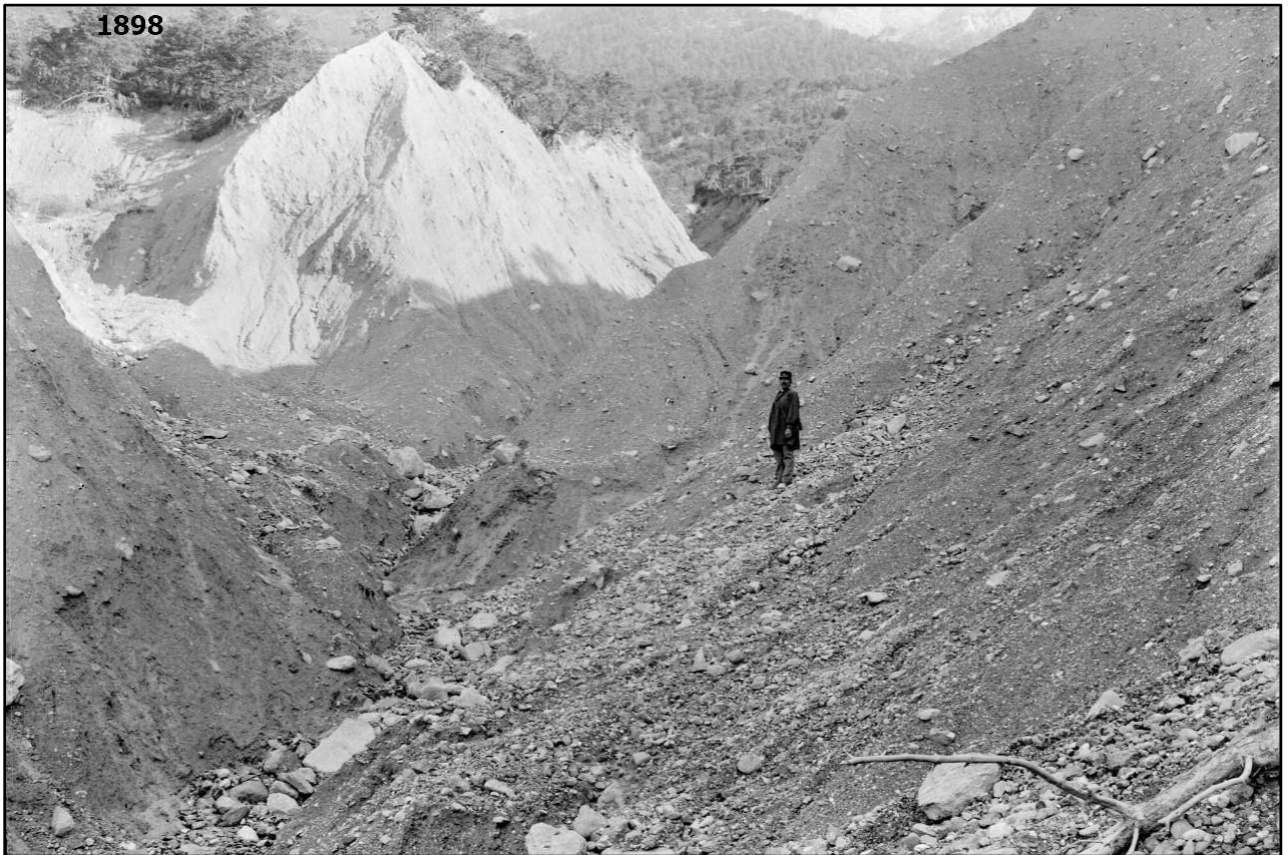
Image 12 : juste un peu plus haut

L'agent donne l'échelle et montre le travail de titan à fournir pour régulariser le cours d'eau. Ce type de paysage a aujourd'hui disparu.

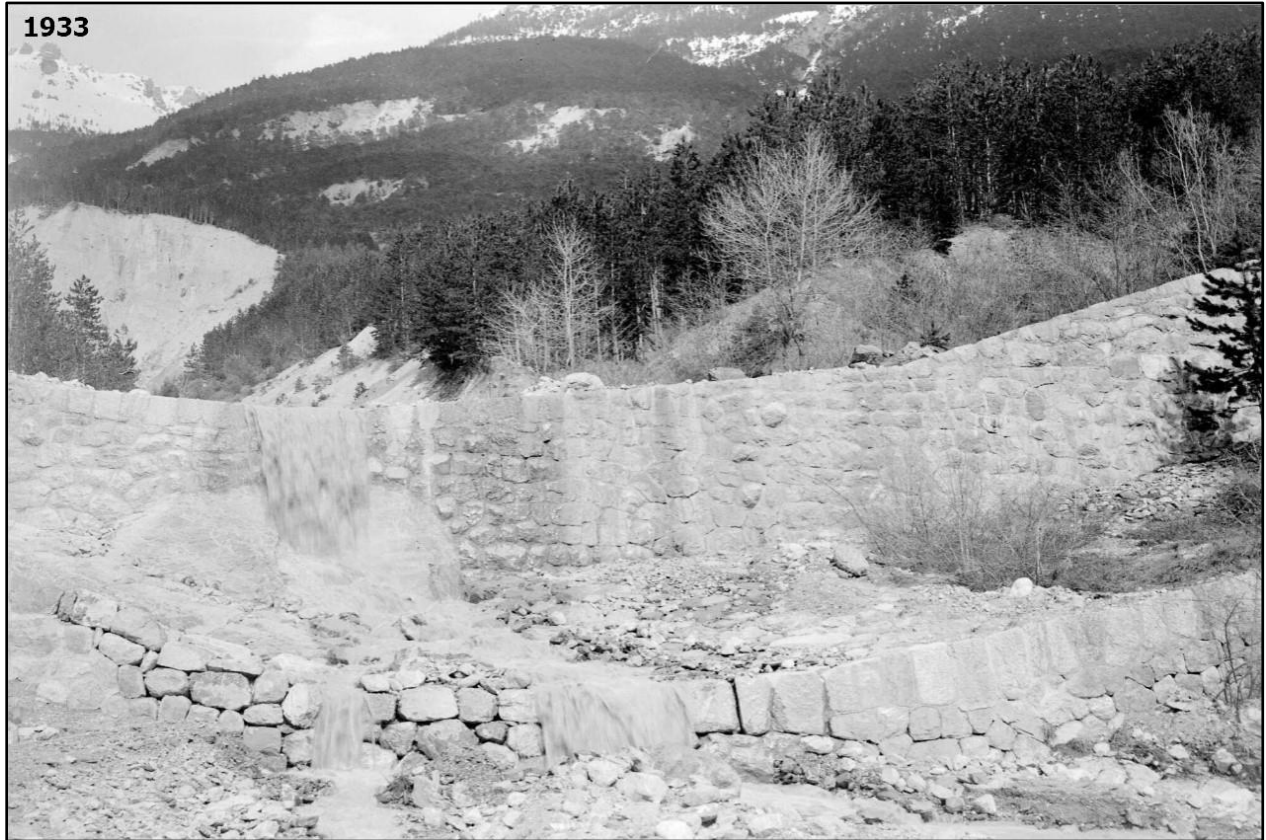
Image 15 : et voilà le travail !

Une vingtaine d'années est passée. La Grande Guerre est derrière nous, 1933 c'est l'année de l'accession d'Hitler au pouvoir. Dans le Merdanel du beau travail a été fait, même si les pierres du seuil inférieur ont été déchaussées.

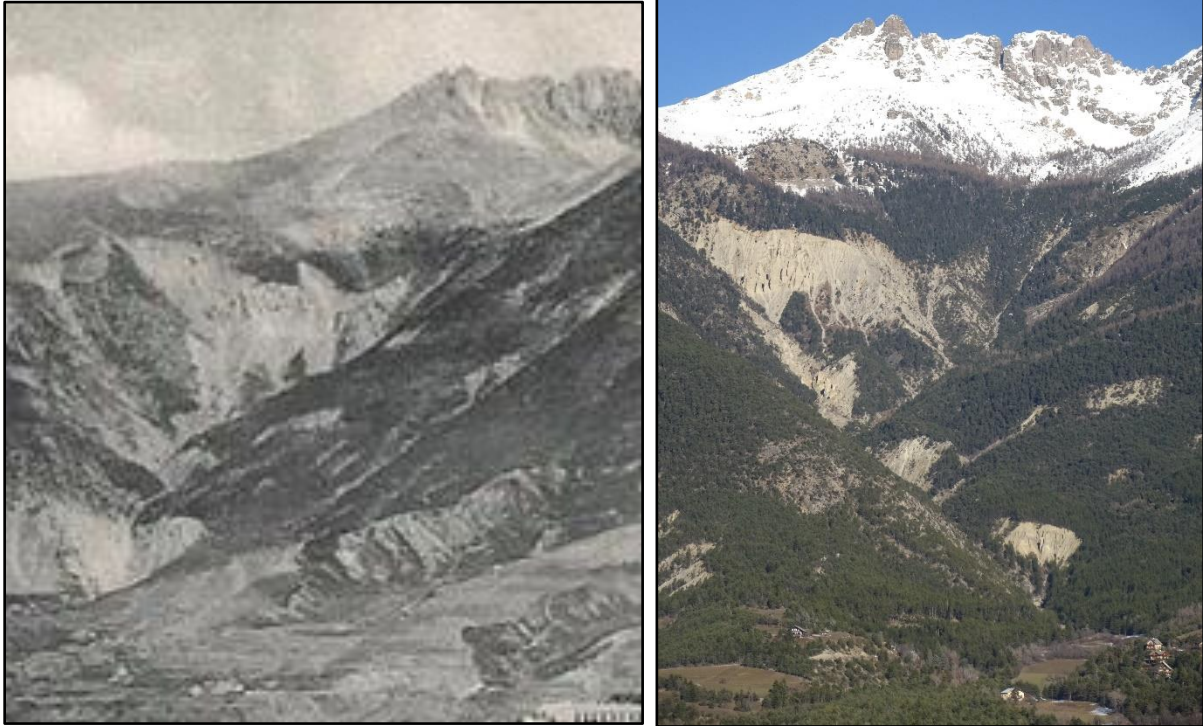
Image 16 : essai comparatif

Les images ne sont pas prises du même point de vue, donc on peut mieux faire.
A un siècle de distance on constate néanmoins un net boisement, sans même tenir compte de la progression des mélèzes en altitude.

Ce boisement est particulièrement visible juste au-dessus du hameau de la Combe, puis au pied et au-dessus, à gauche et à droite, des plus hautes demoiselles. Il n'y a plus de continuité de larges zones soumises à l'érosion tout au long du torrent.

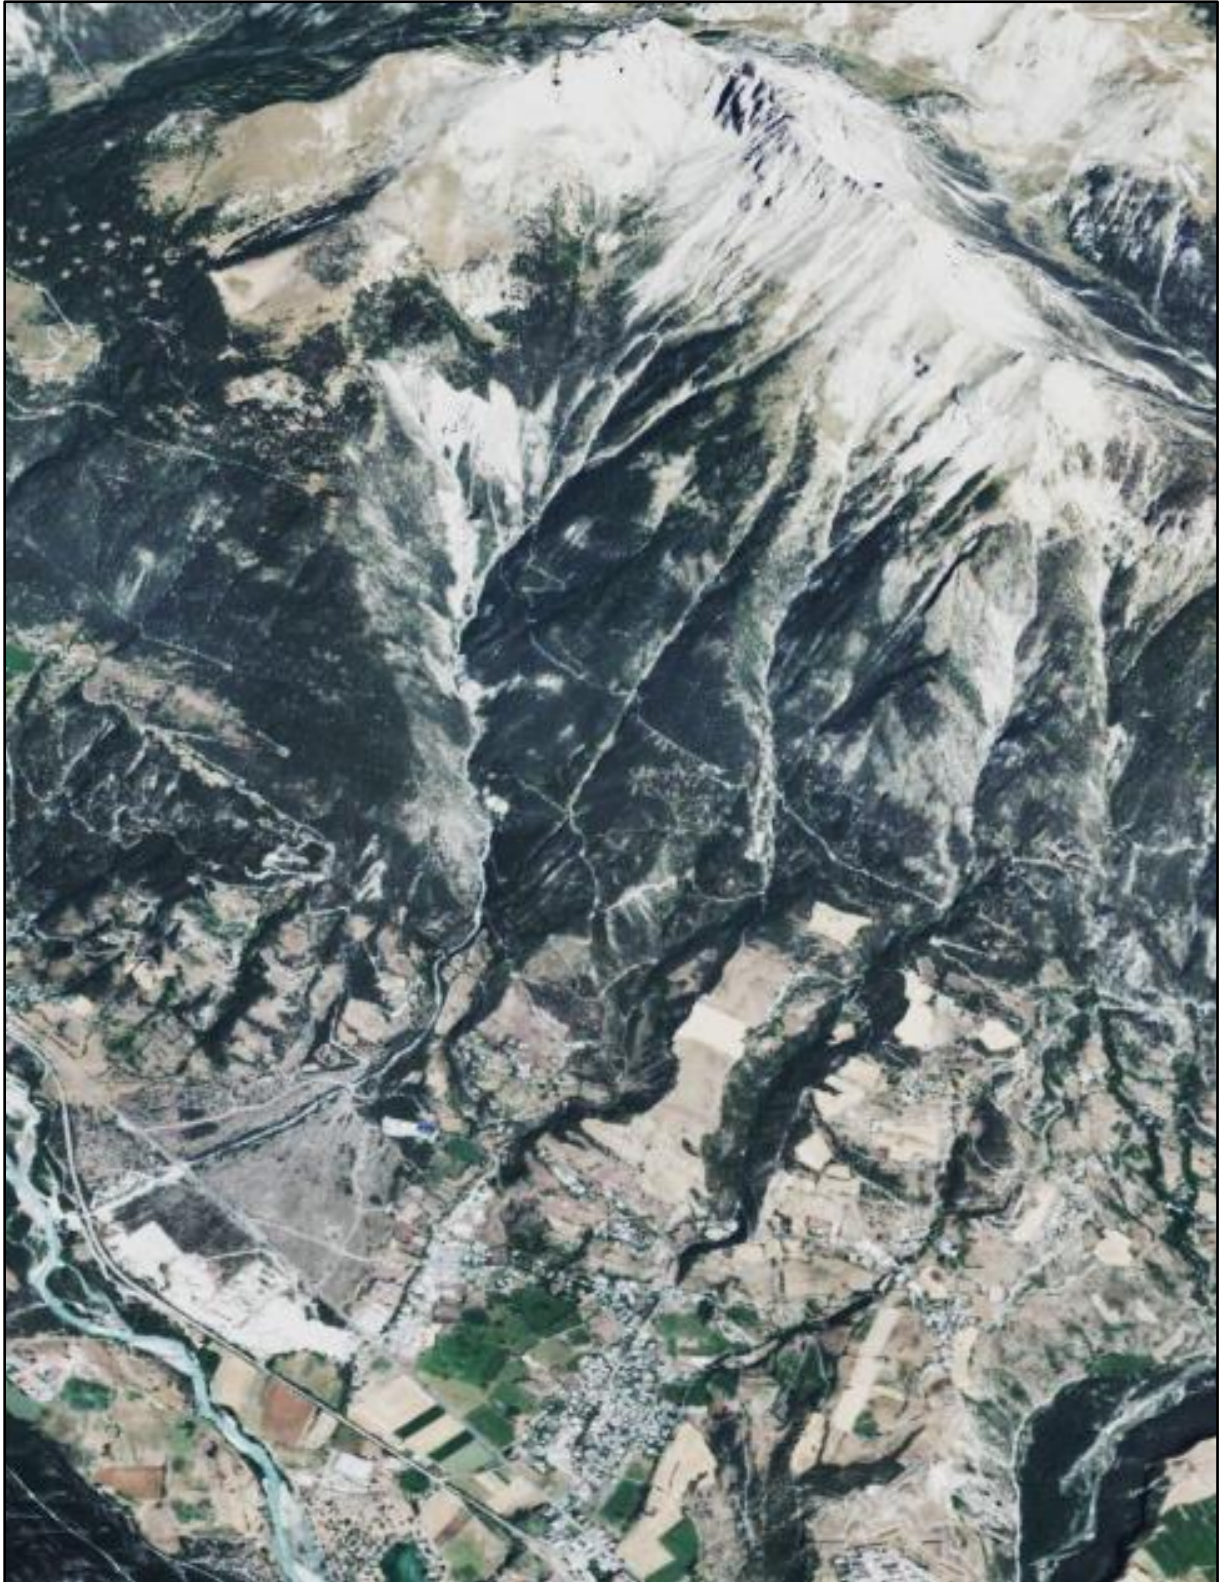
Image 17 : le bassin versant du Merdanel en 3D

Qu'on regarde simplement cette image en 3D en partant du haut, du bassin de réception, de toutes ces eaux qui cheminent dans l'ensemble du cirque et qui convergent en un point unique, rejointes à leur tour par d'autres écoulements. Considérons cette surface, et admettons que finalement le cône de déjection tout en bas n'est pas aussi vaste que cela. Et que dire alors des activités humaines au regard de tout ça : route et voie ferrée, carrière et locaux artisanaux voire habitat, tout paraît minuscule, en tous cas pas à la même échelle que la nature.
