17. Dans les bois du torrent de Guillermin

Olivier Peyre, janvier 2024

Que voit-on des dégâts au-dessus de la zone d'activités, puis de la partie forestière du torrent de Sainte-Catherine ? C'est l'objet de ce reportage photo.

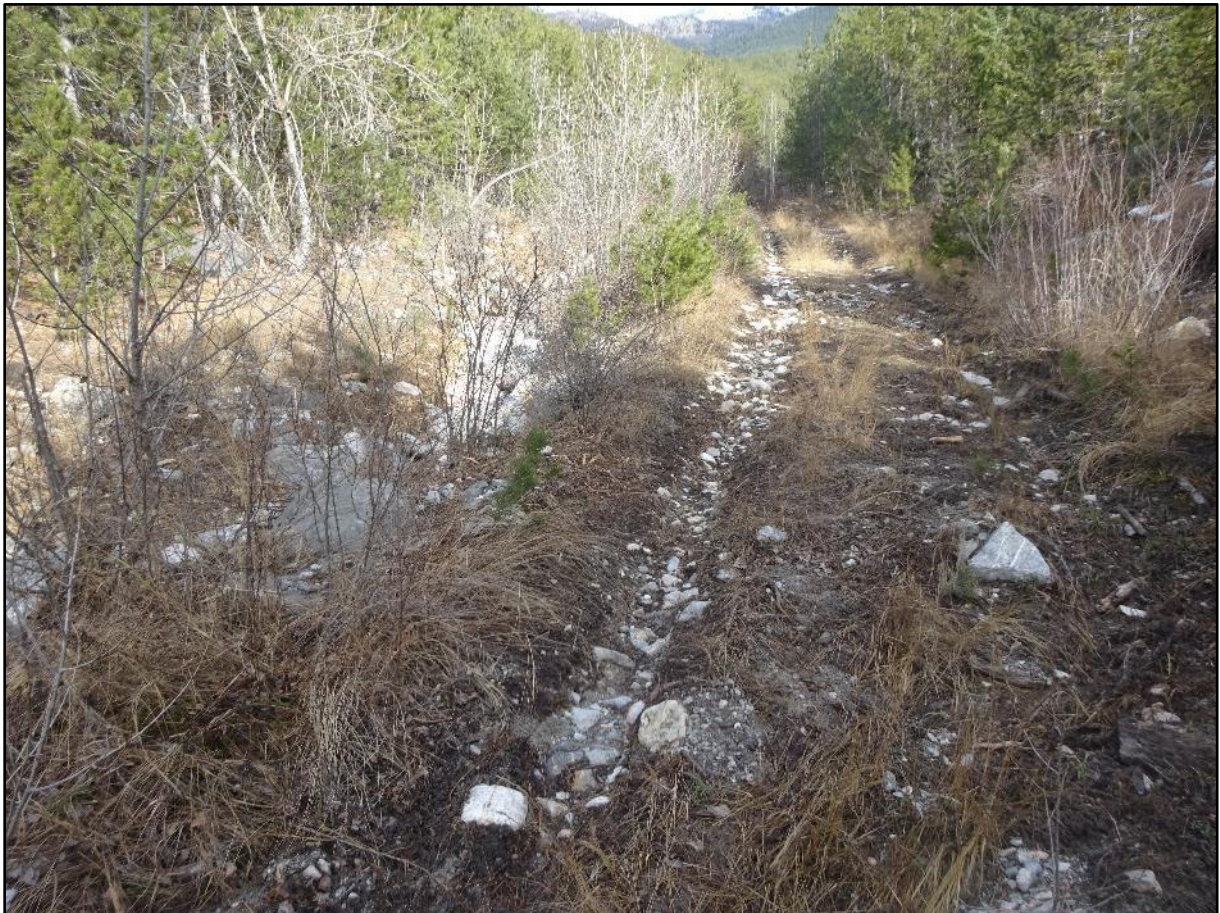
Image 1 : dans la combe

Ce qu'on voit c'est que l'eau ne reste pas dans son lit mineur mais emprunte systématiquement les pistes latérales, répartissant ainsi le flot et limitant les dégâts. J'évolue dans une combe entièrement boisée, milieu fermé de pins noirs d'Autriche, avec là encore des pistes défoncées passant d'une rive à l'autre.

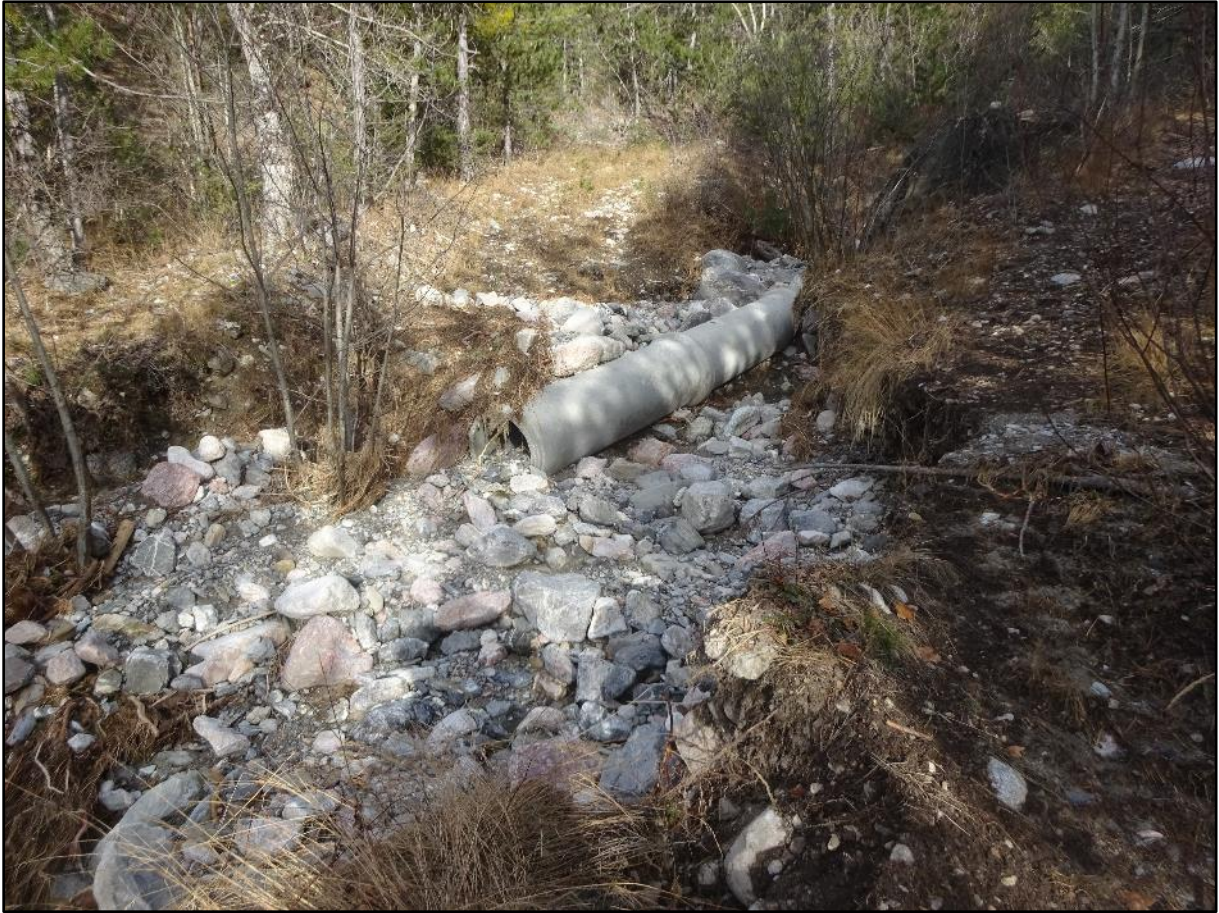
Image 2 : un exemple

Ravinement classique qui demandera des travaux pour accéder plus loin avec des engins.

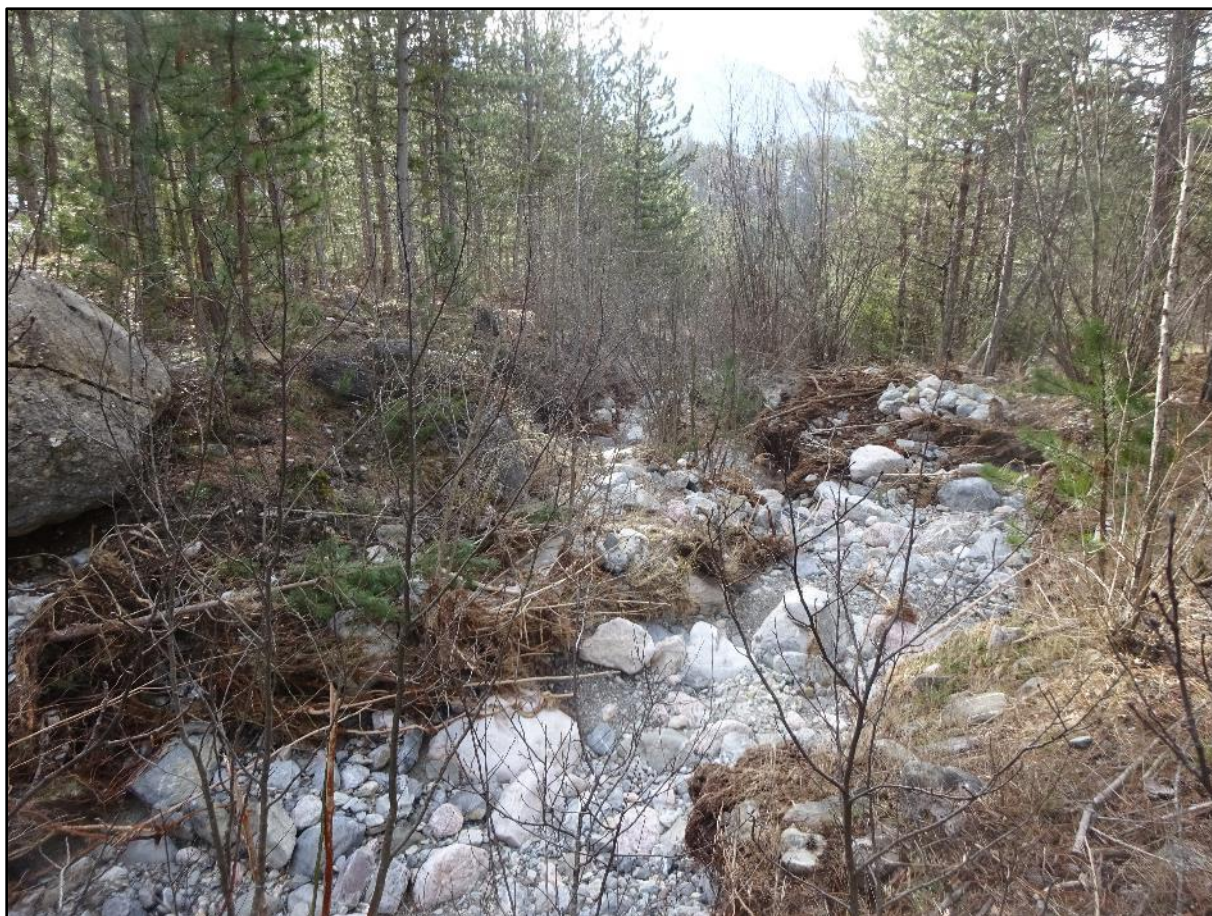
Image 3 : un exemple d'embâcle

Les matériaux transportés arrivent à un point de blocage constitué de branches, de troncs, de petits arbres et de racines, et s'y accumulent. Le niveau de l'eau monte et trouve généralement d'autres cheminements sur les côtés.

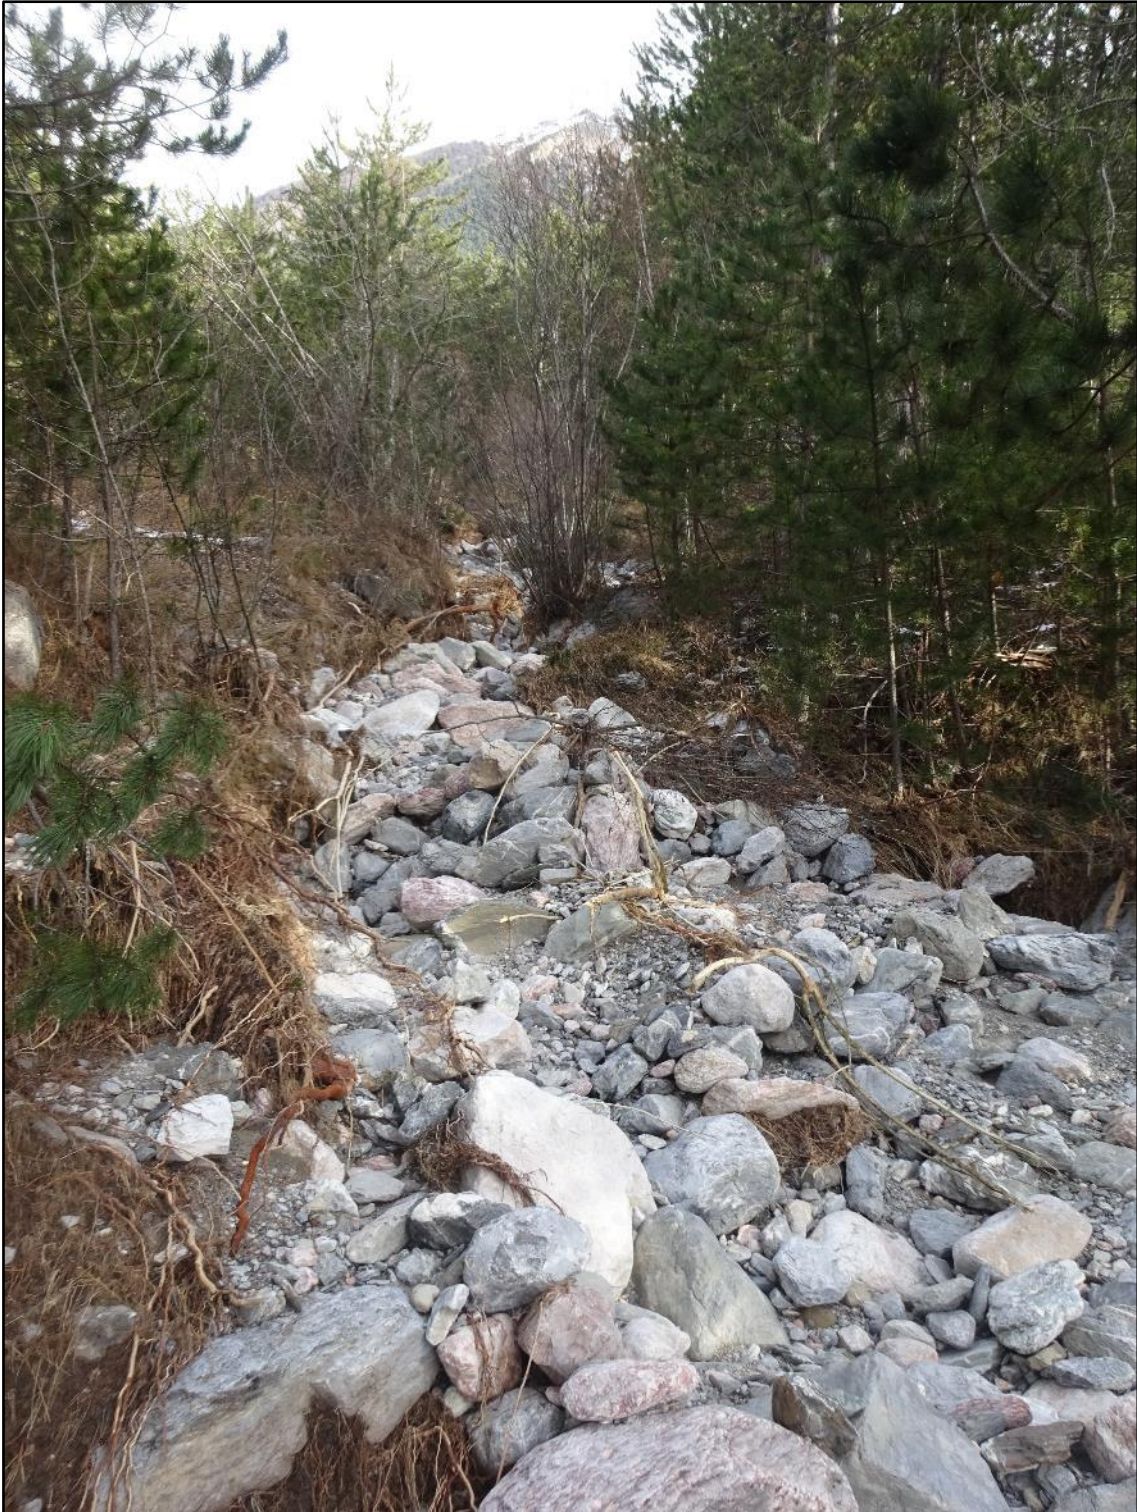
Image 4 : des pierres d'une certaine taille

On voit aussi des pierres assez grosses, certaines qu'un homme peut transporter sur une courte distance, d'autres où il faudrait s'y mettre à plusieurs.

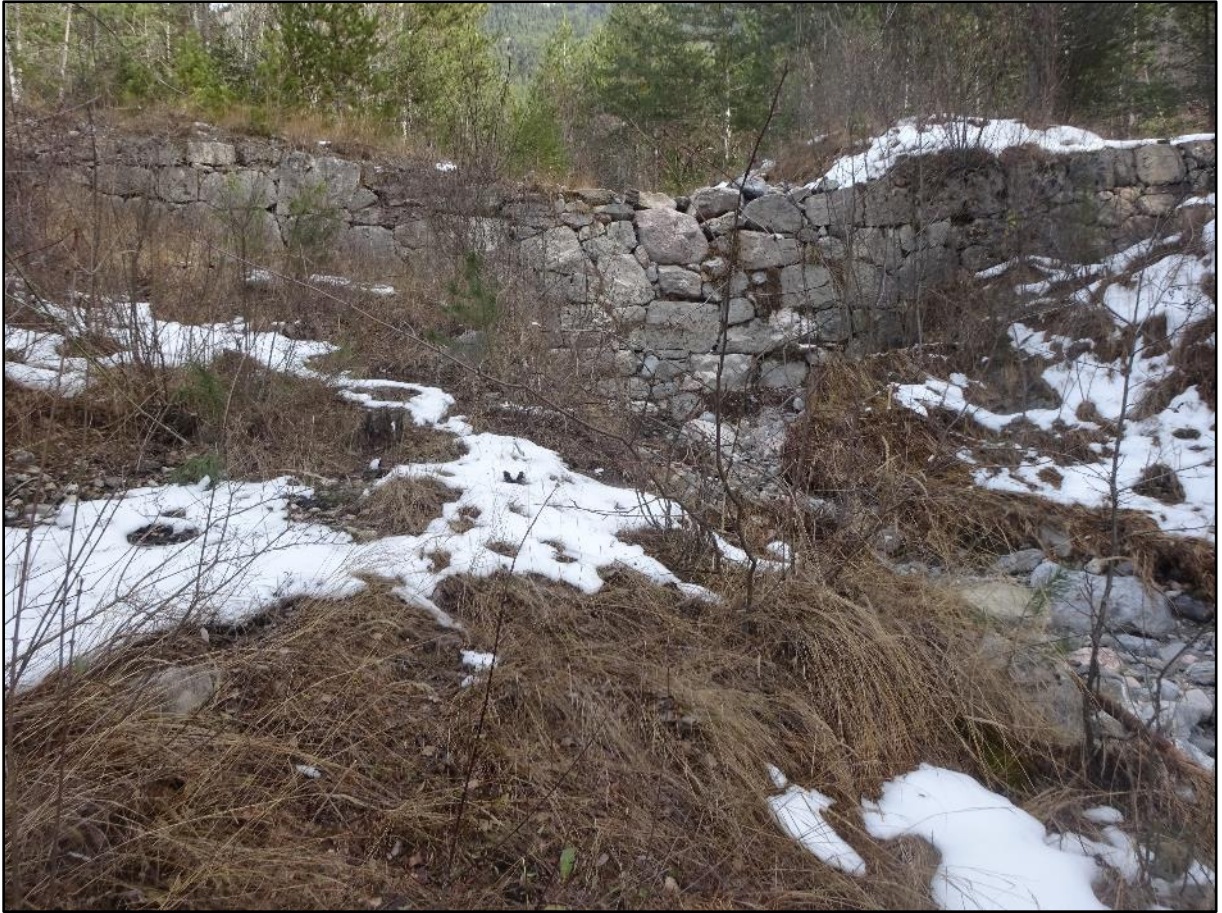
Image 5 : un vieux seuil

Et on rencontre de vieux seuils en pierres sèches, celui-là est le premier, on voit que ses pierres centrales ont été un peu chamboulées.

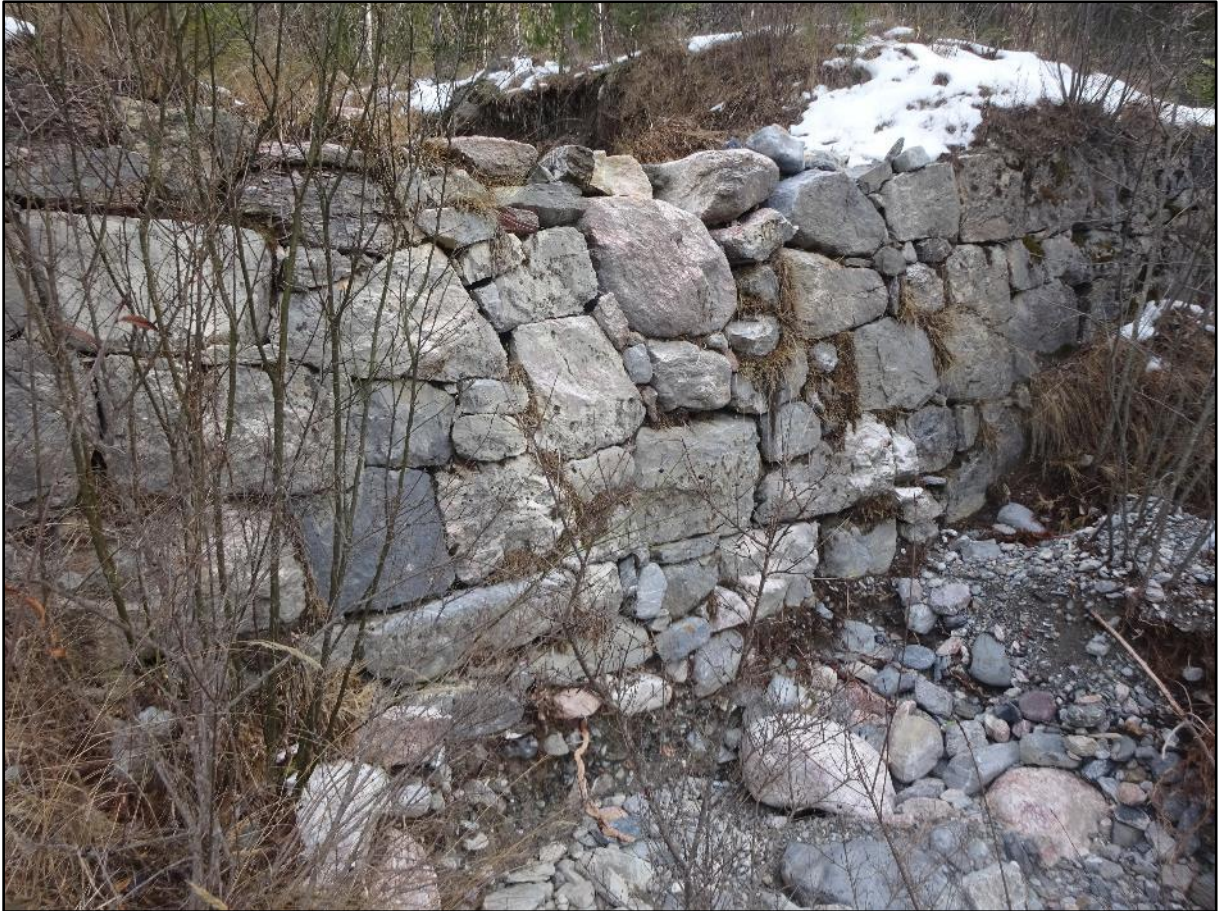
Image 6 : de plus près

On voit qu'il a servi à arrêter des masses de pierres et de terre, que c'est récemment creusé en amont, qu'il a subi des avaries et qu'il a été rafistolé moins bien que son édification initiale. Mais il est toujours là, probablement un bon siècle après son établissement.

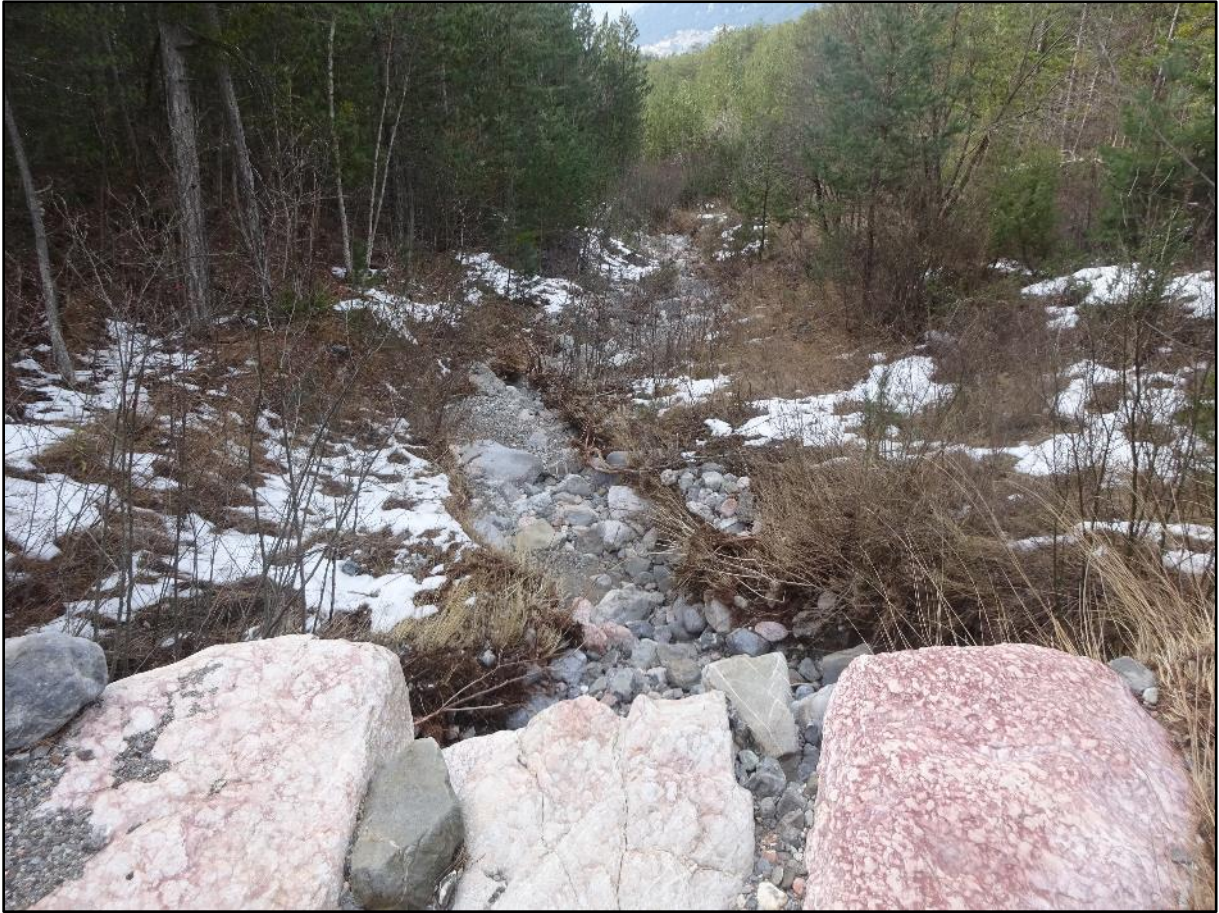
Image 7 : le vieux seuil vu de dessus

Avec ses belles pierres roses de Guillestre. L'ambiance n'est pas folichonne, mais c'est en fait le seul seuil que j'ai rencontré dans ce tronçon.

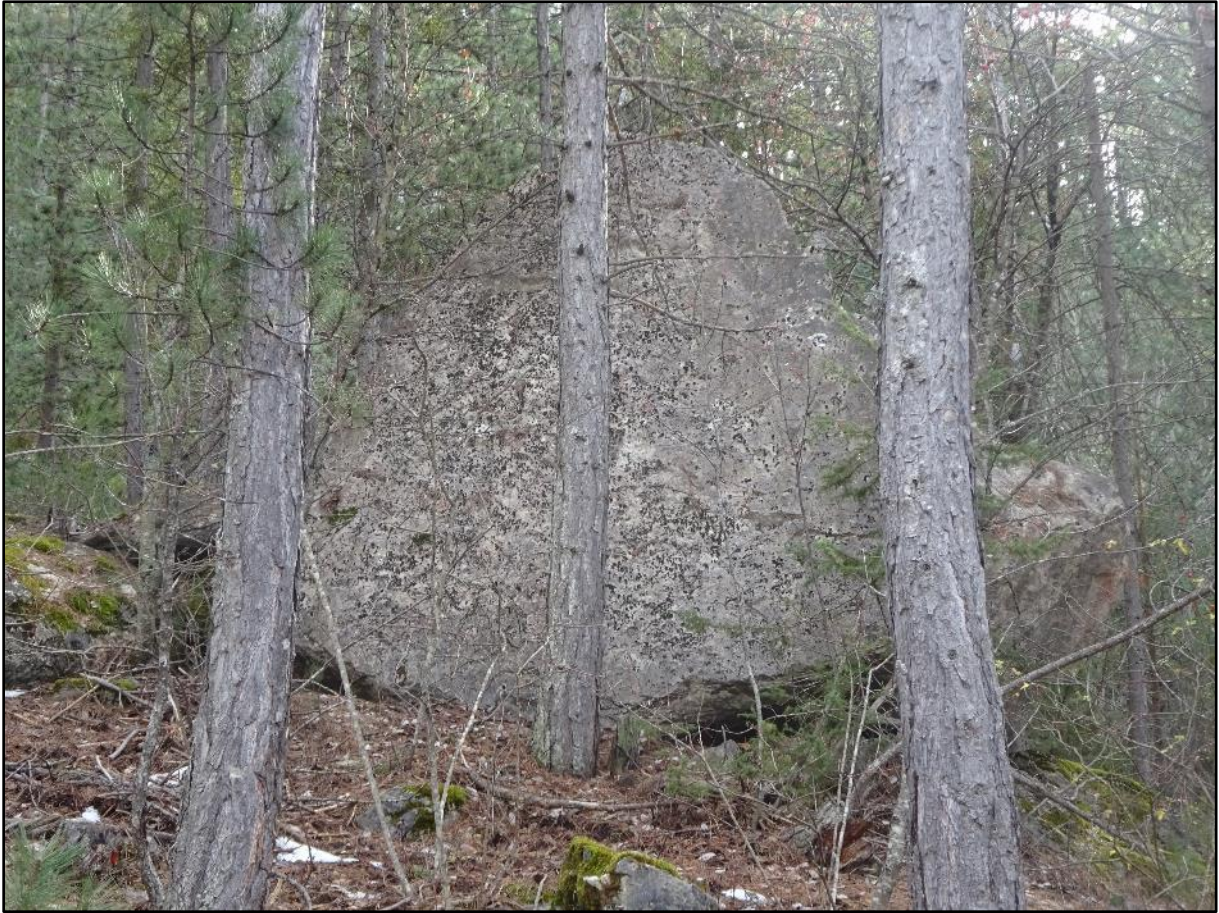
Image 8 : une très grosse pierre

En bordure du torrent. Elle n'a pas été charriée par un glacier, elle est peut-être tombée de plus haut, et plus probablement transportée jusque-là avec d'autres. Dans ce cas, ce ne serait vraiment pas la même échelle que notre crue de 2023 !

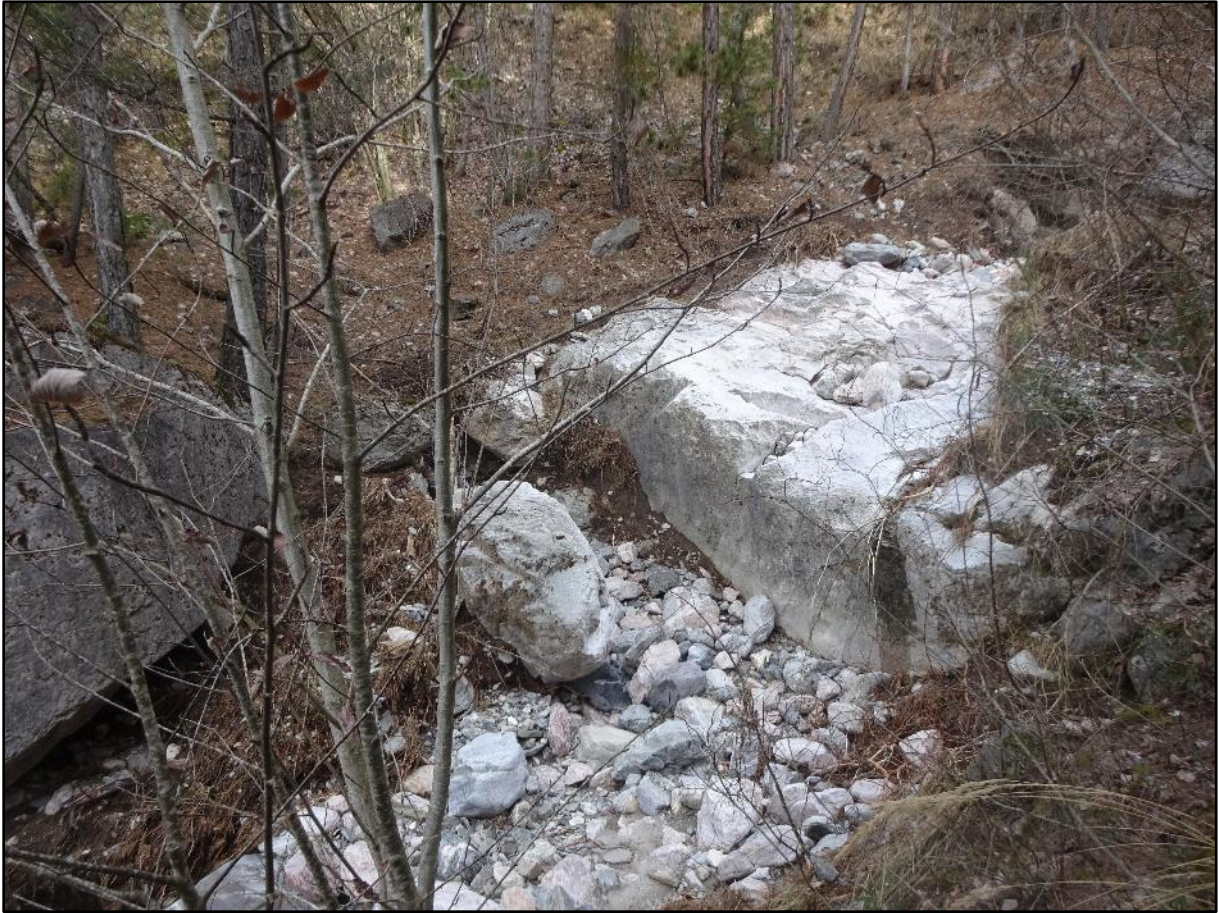
Image 9 : une grosse pierre mise à blanc

L'impact visuel des inondations est variable sur le parcours, ici tout a été gratté et lessivé sur la surface de cette grosse pierre, bien blanchie.

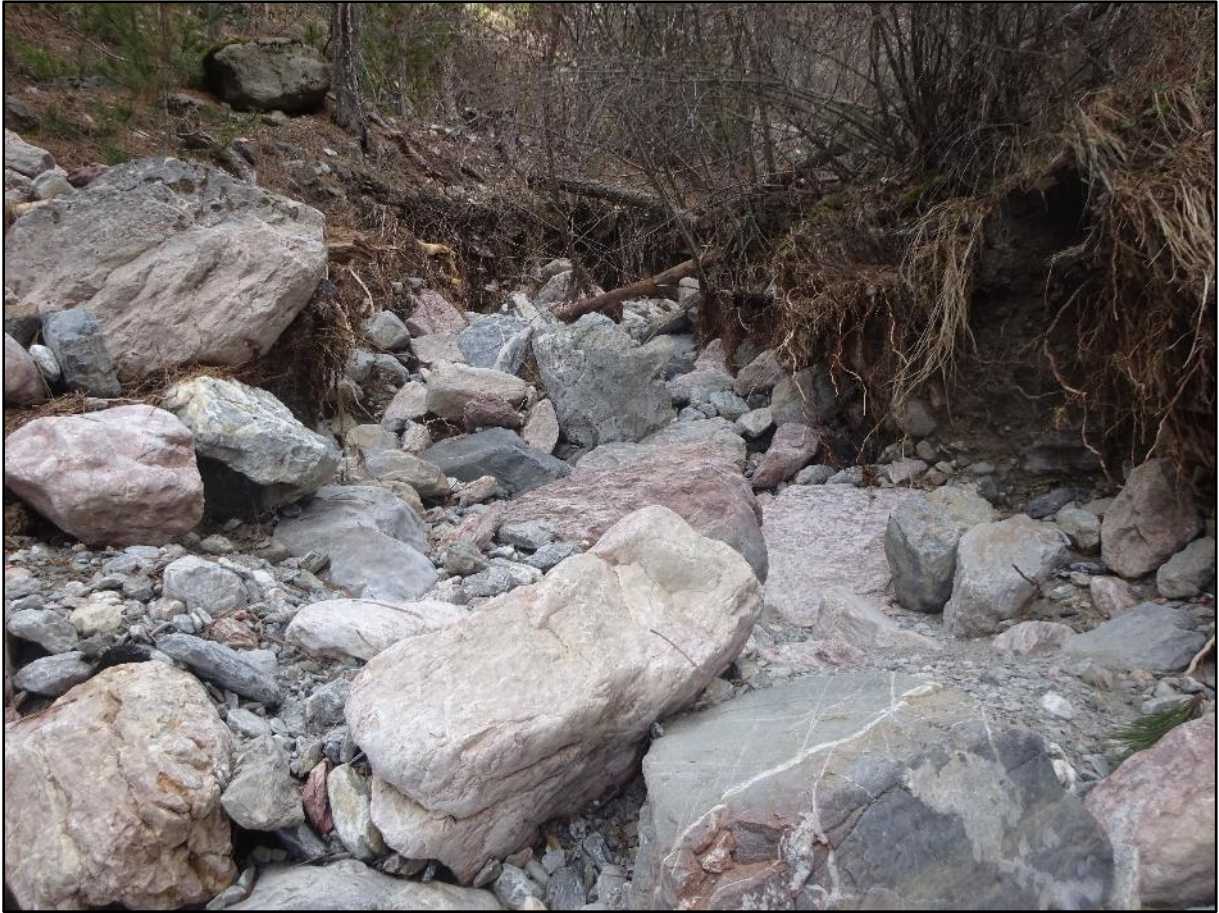
Image 10 : retour à la normale

Ici aussi ça a bien raclé !

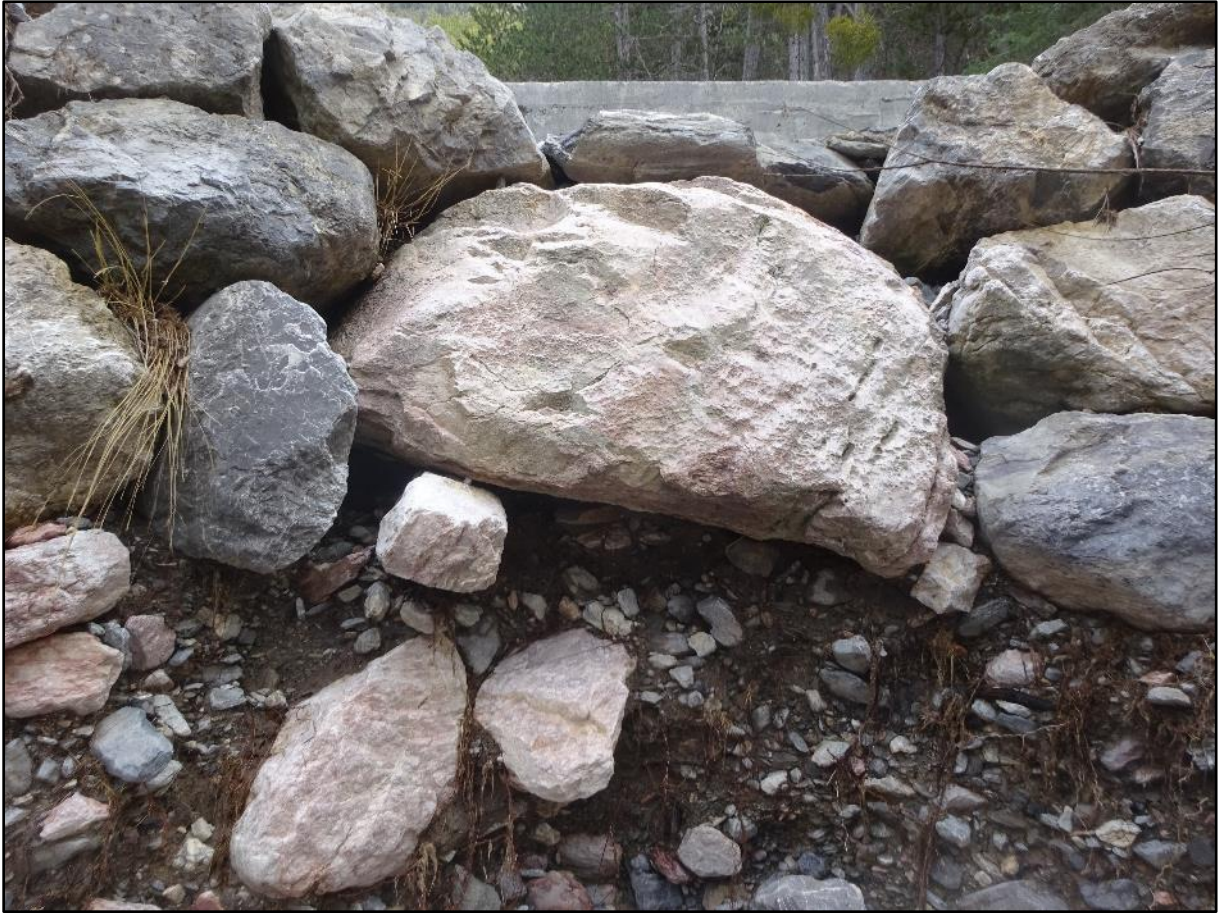
Image 11 : sous le gué

J'arrive à un gué, et sans être déchaussées, les pierres sont bien à nu.

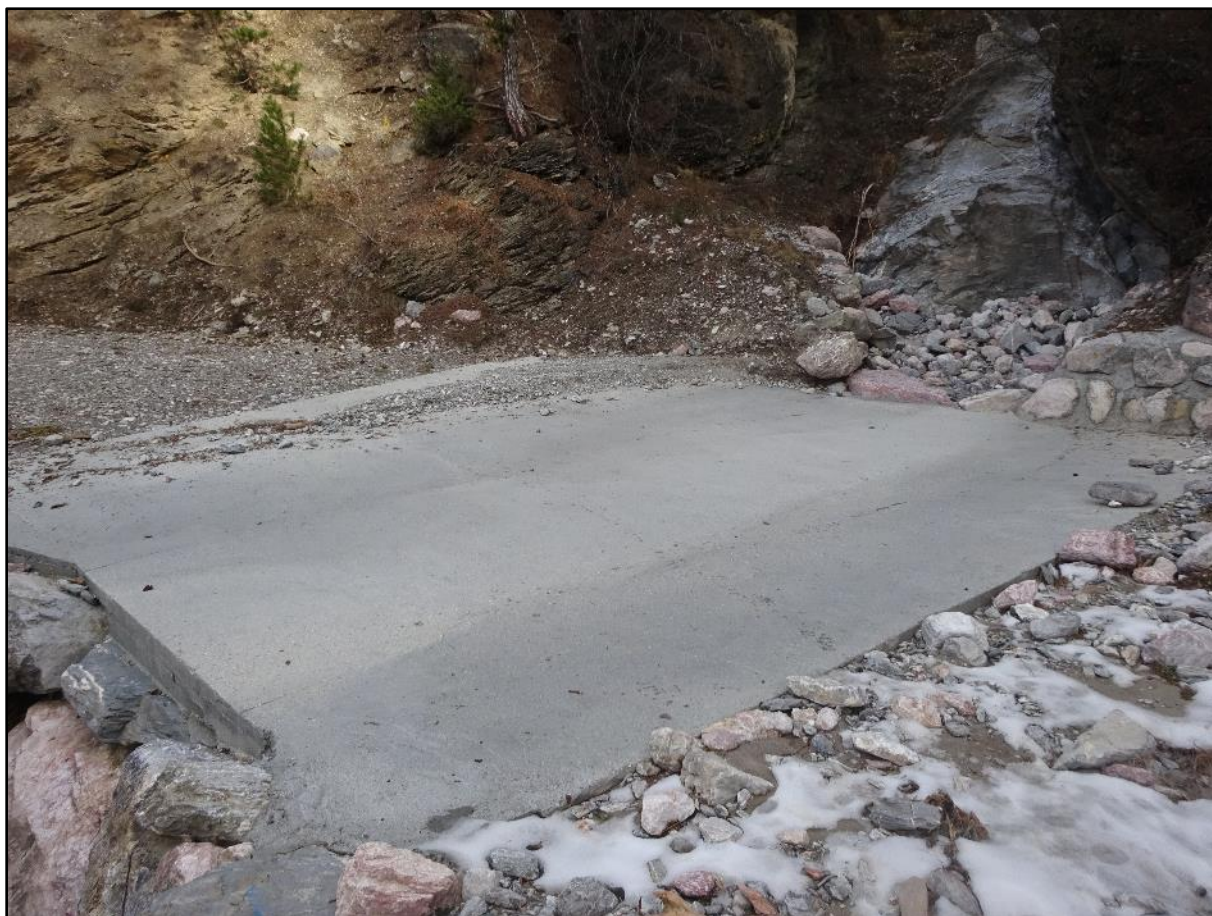
Image 12 : le gué en question

Sur une bonne assise et bien cimenté, il est intact. Je suis assez monté, arrivé là à 1250 m d'altitude je décide de rejoindre le torrent voisin, plus au sud, pour redescendre.

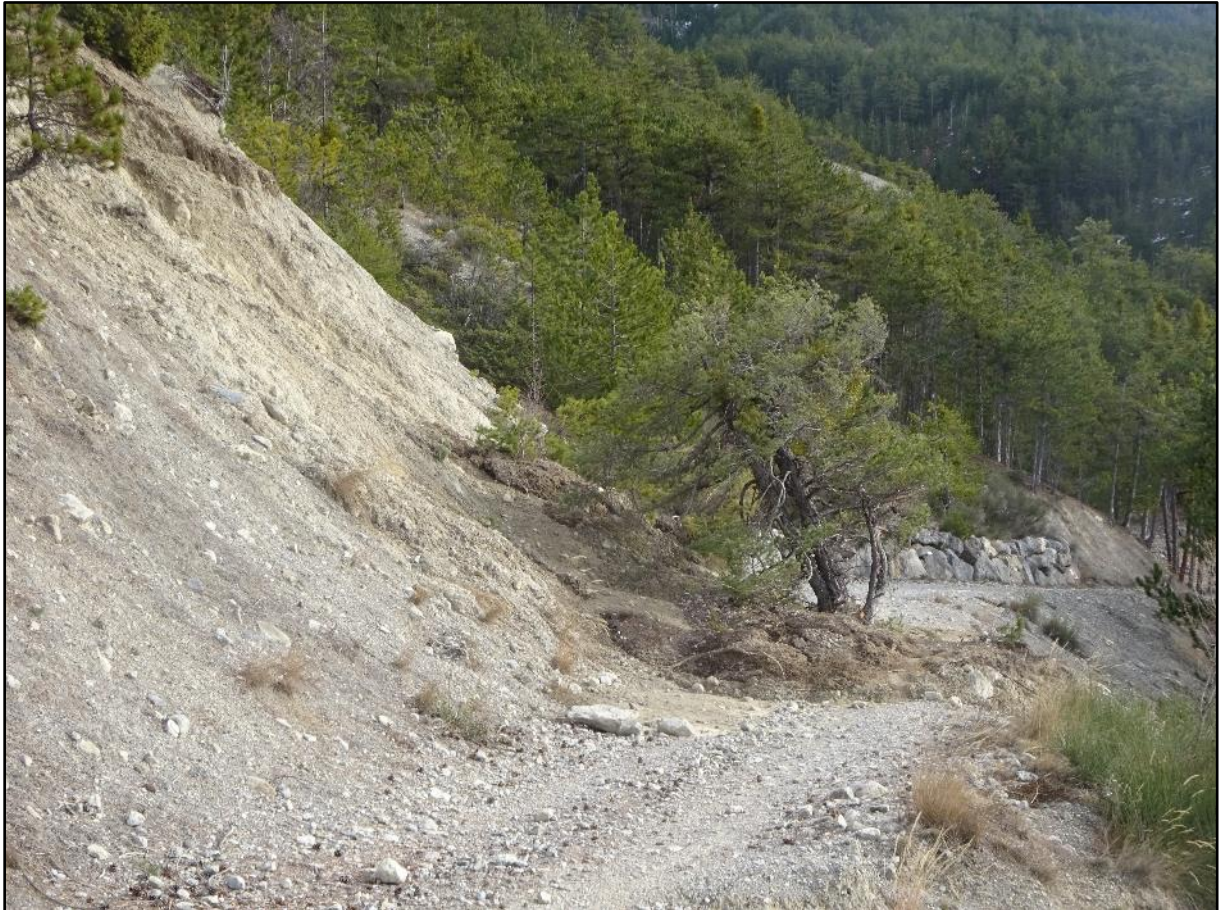
Image 16 : sur la piste

C'est toujours étonnant de voir des arbres descendus intacts sur la piste, comme si de rien n'était.

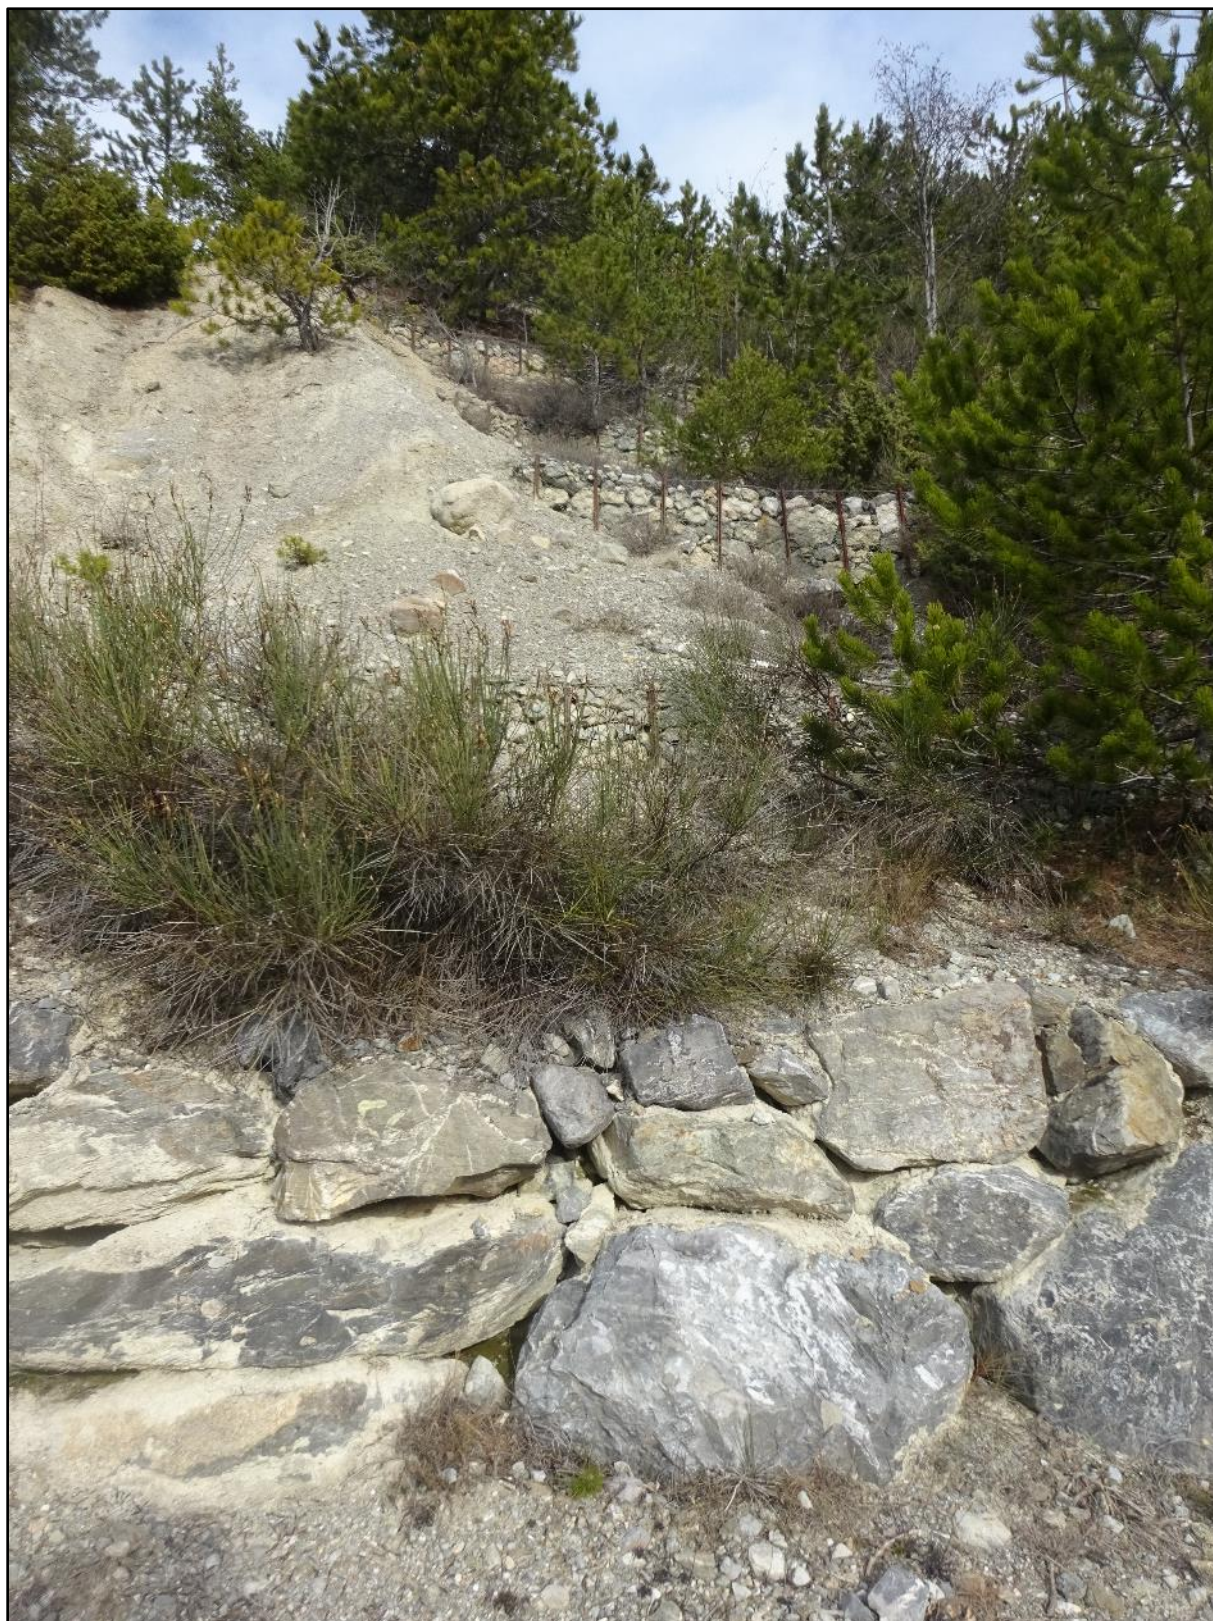
Image 17 : lutte contre l'érosion

Une piste au bull peut-elle générer de l'érosion ? Oui. Dans ce cas-là, l'enrochement est bienvenu, mais ce qui est intéressant ici, au second plan, ce sont ces ouvrages style gabion pour tenir la terre des ravines.

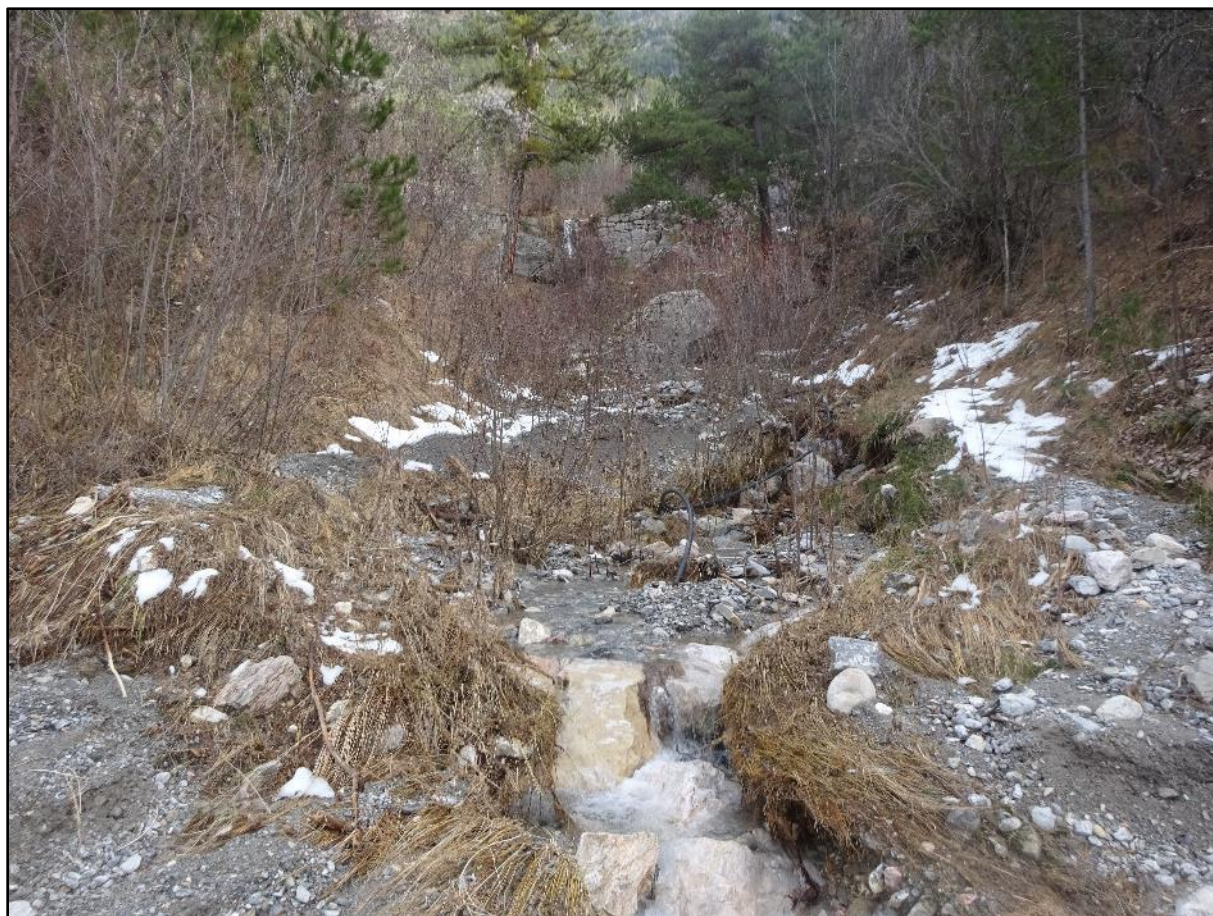
Image 19 : dans le torrent de Saine-Catherine

Sur la piste. Plus haut un vieux seuil barre le torrent.

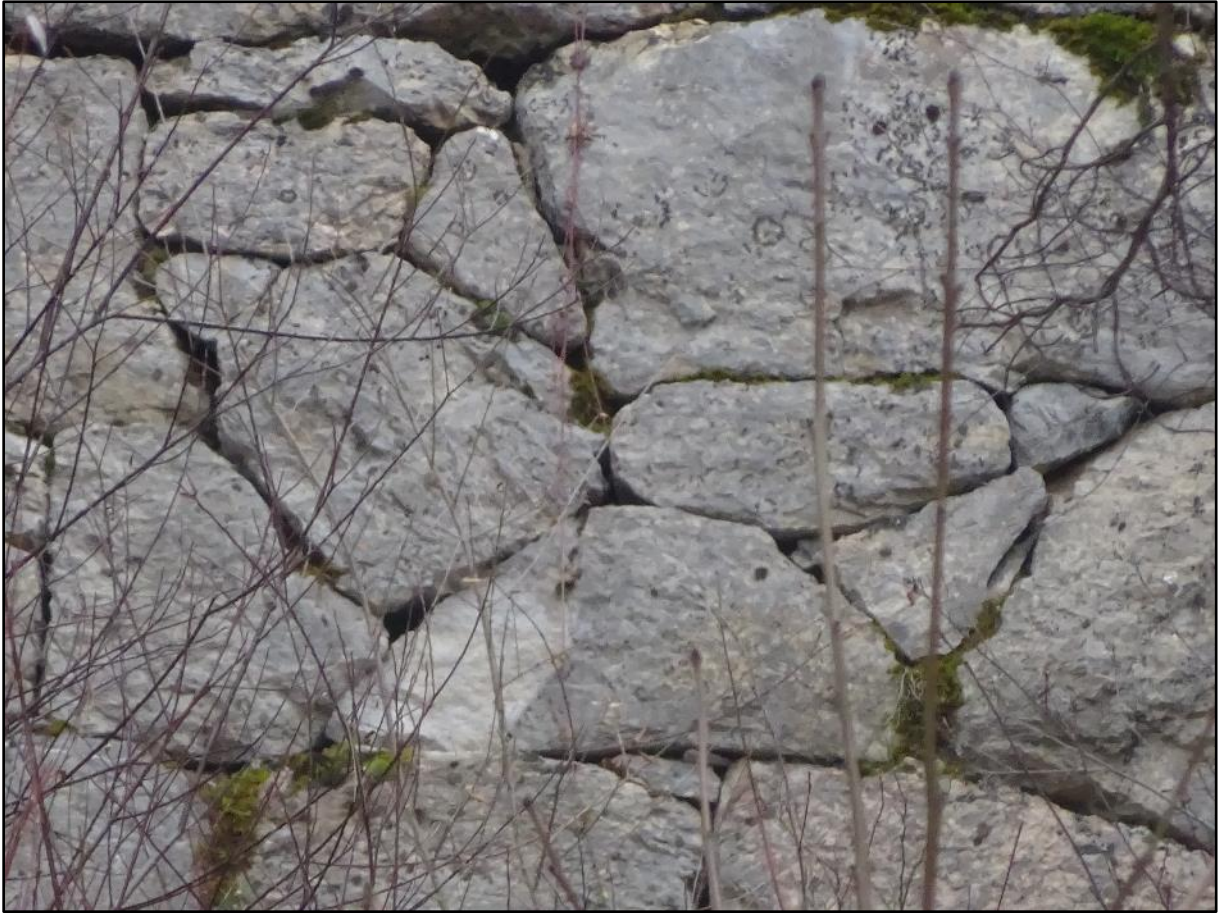
Image 20 : l'art des bâtisseurs

Au zoom. Précision du calage de chaque pierre, grosse ou petite.

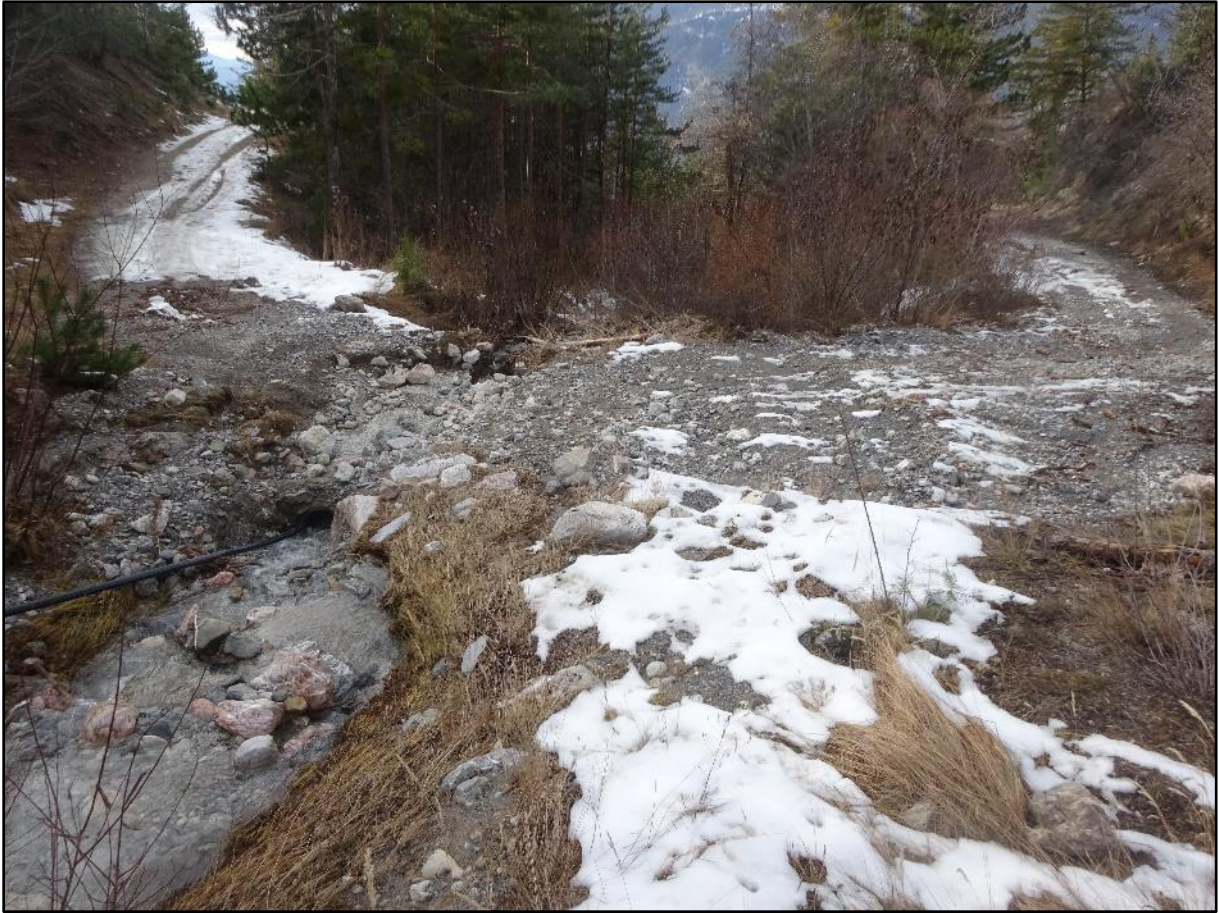
Image 21 : un peu plus bas

Une autre piste avec quelques avaries.

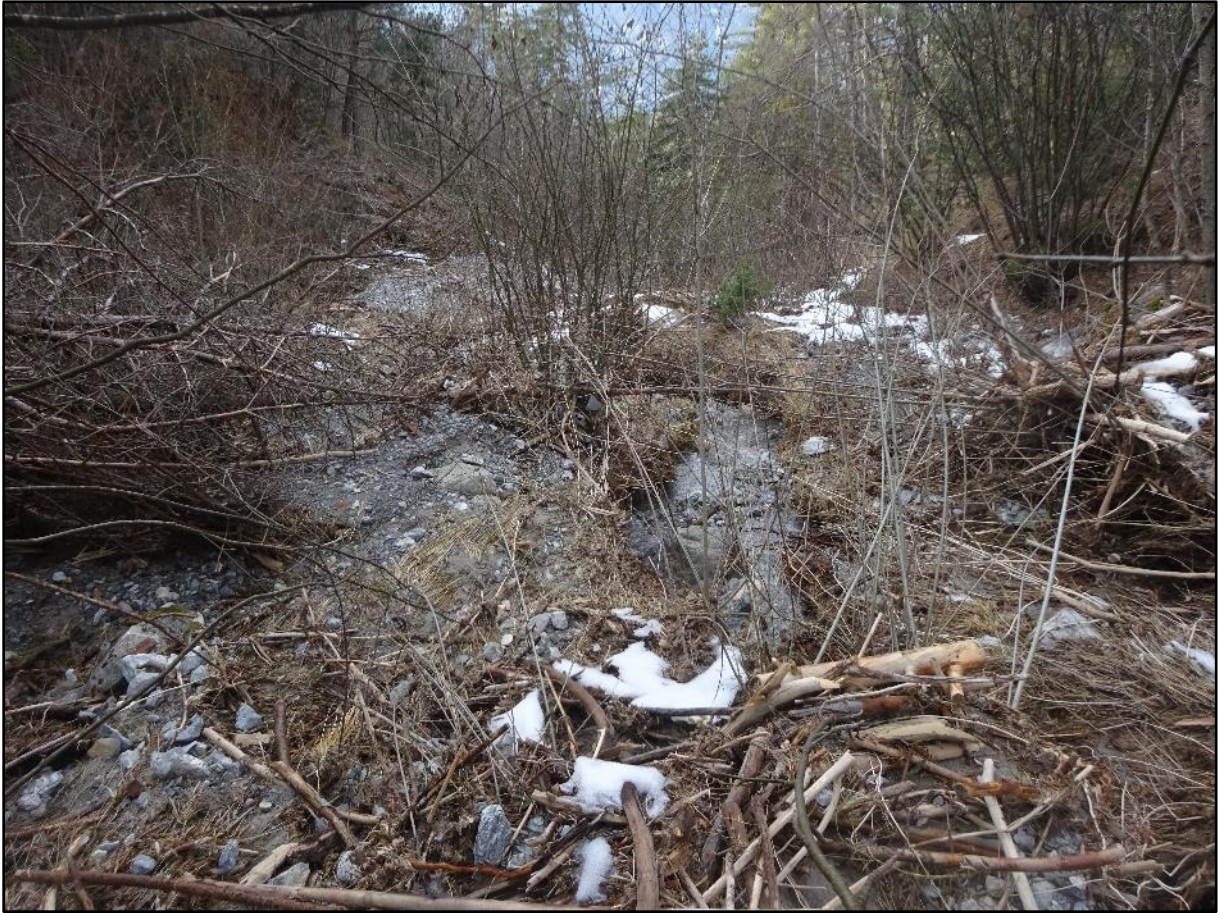
Image 23 : approche d'un seuil

Lorsque le fond du vallon s'aplanit et s'élargit c'est qu'il y a certainement un seuil plus bas ayant fixé les matériaux.
