17. Dans les bois du torrent de Guillermin

Olivier Peyre, janvier 2024

Que voit-on des dégâts au-dessus de la zone d'activités, puis de la partie forestière du torrent de Sainte-Catherine ? C'est l'objet de ce reportage photo.

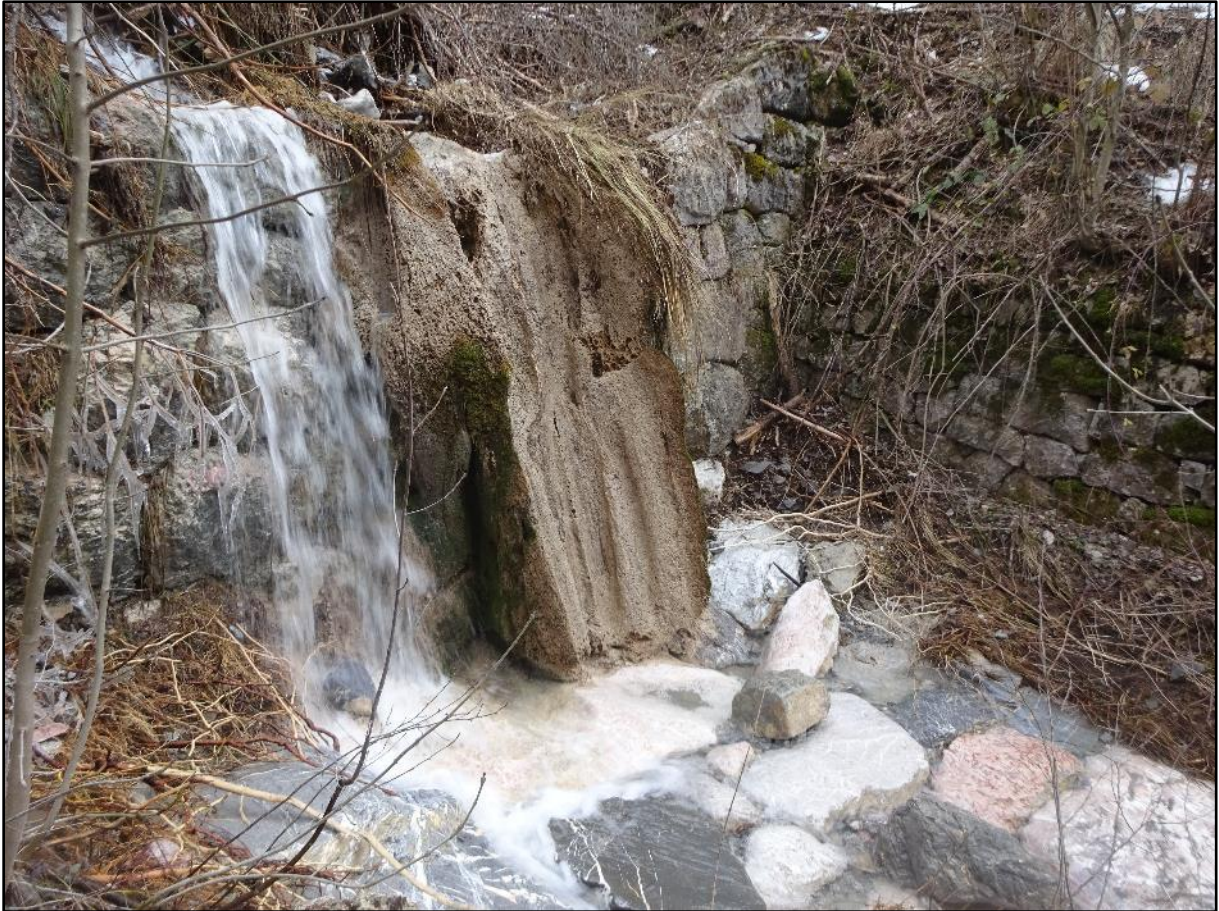
Image 24 : un seuil pétrifié

En un siècle l'eau chargée de matières pétrifiantes semble avoir sauté le seuil toujours au même endroit, formant cette pétrification. Ce n'est plus le cas aujourd'hui. Au pied du seuil, une zone dallée jusqu'à un autre seuil moins élevé.

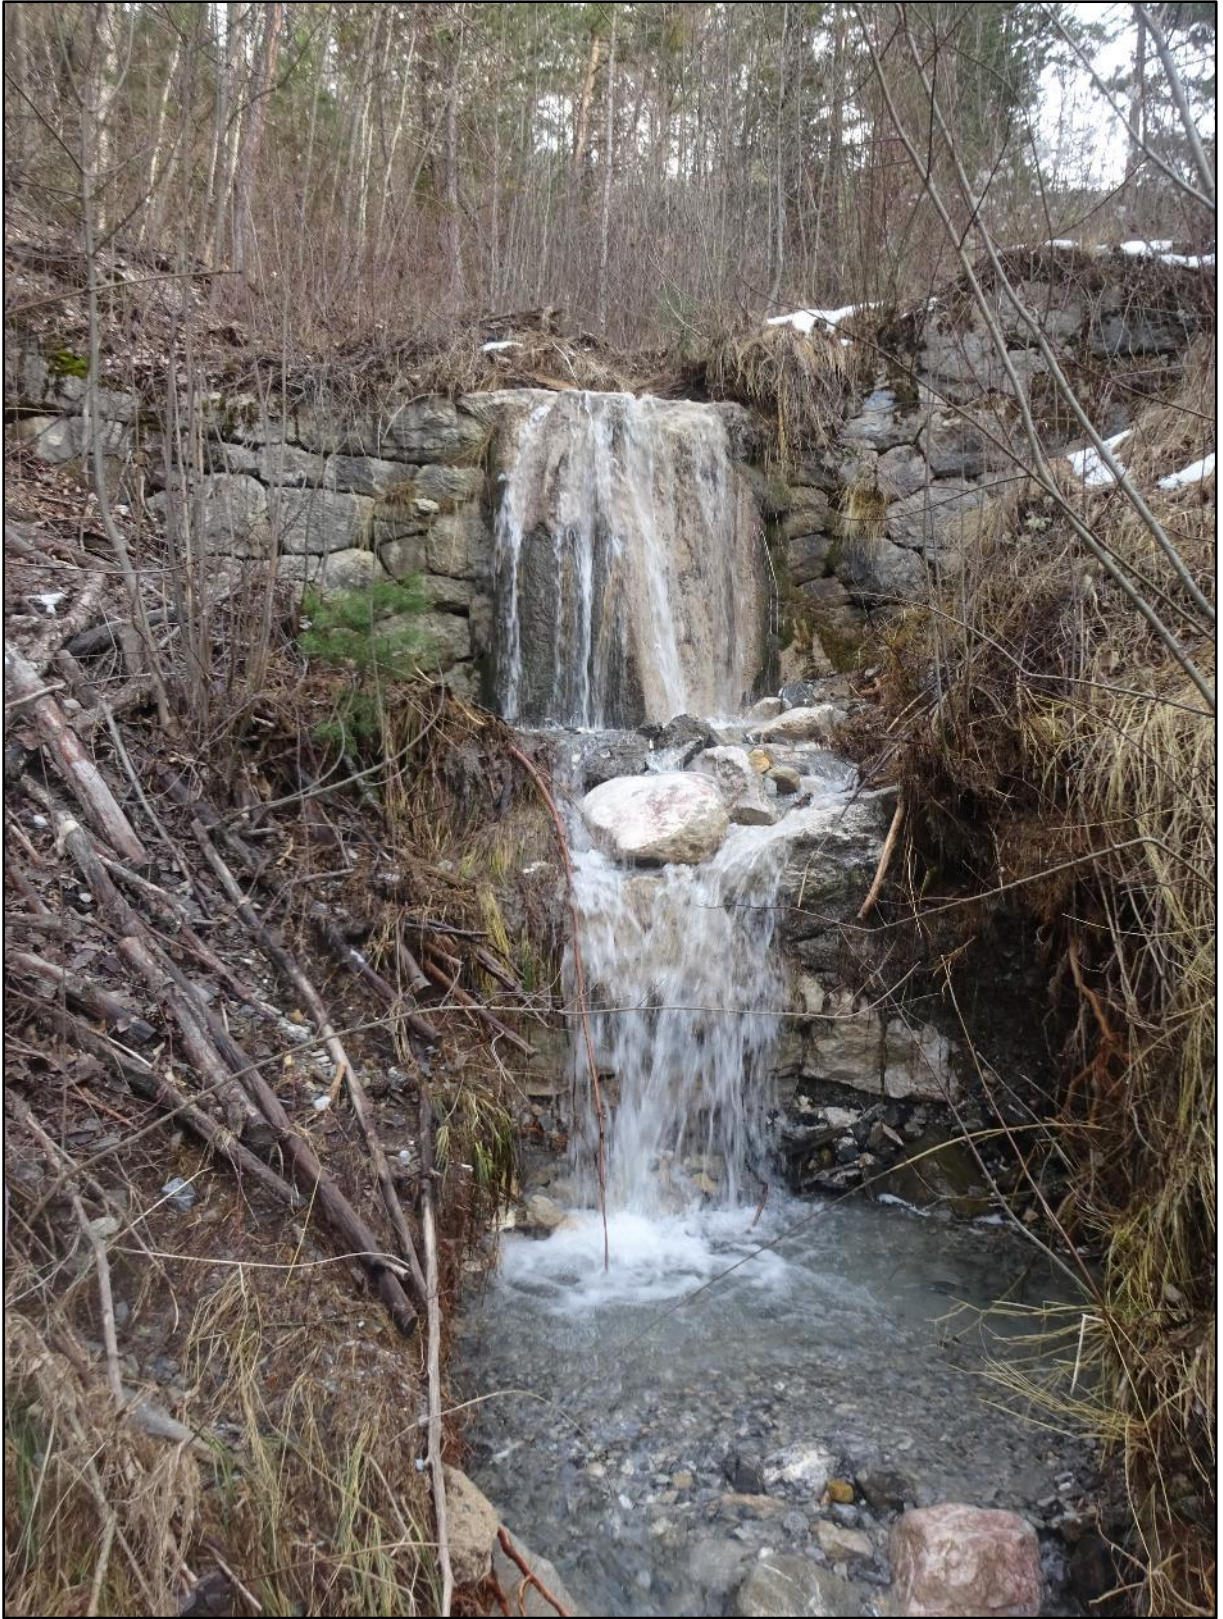
Image 25 : autre seuil

Dans les broussailles, ces seuils forment des éléments de cascades plaisants à voir.

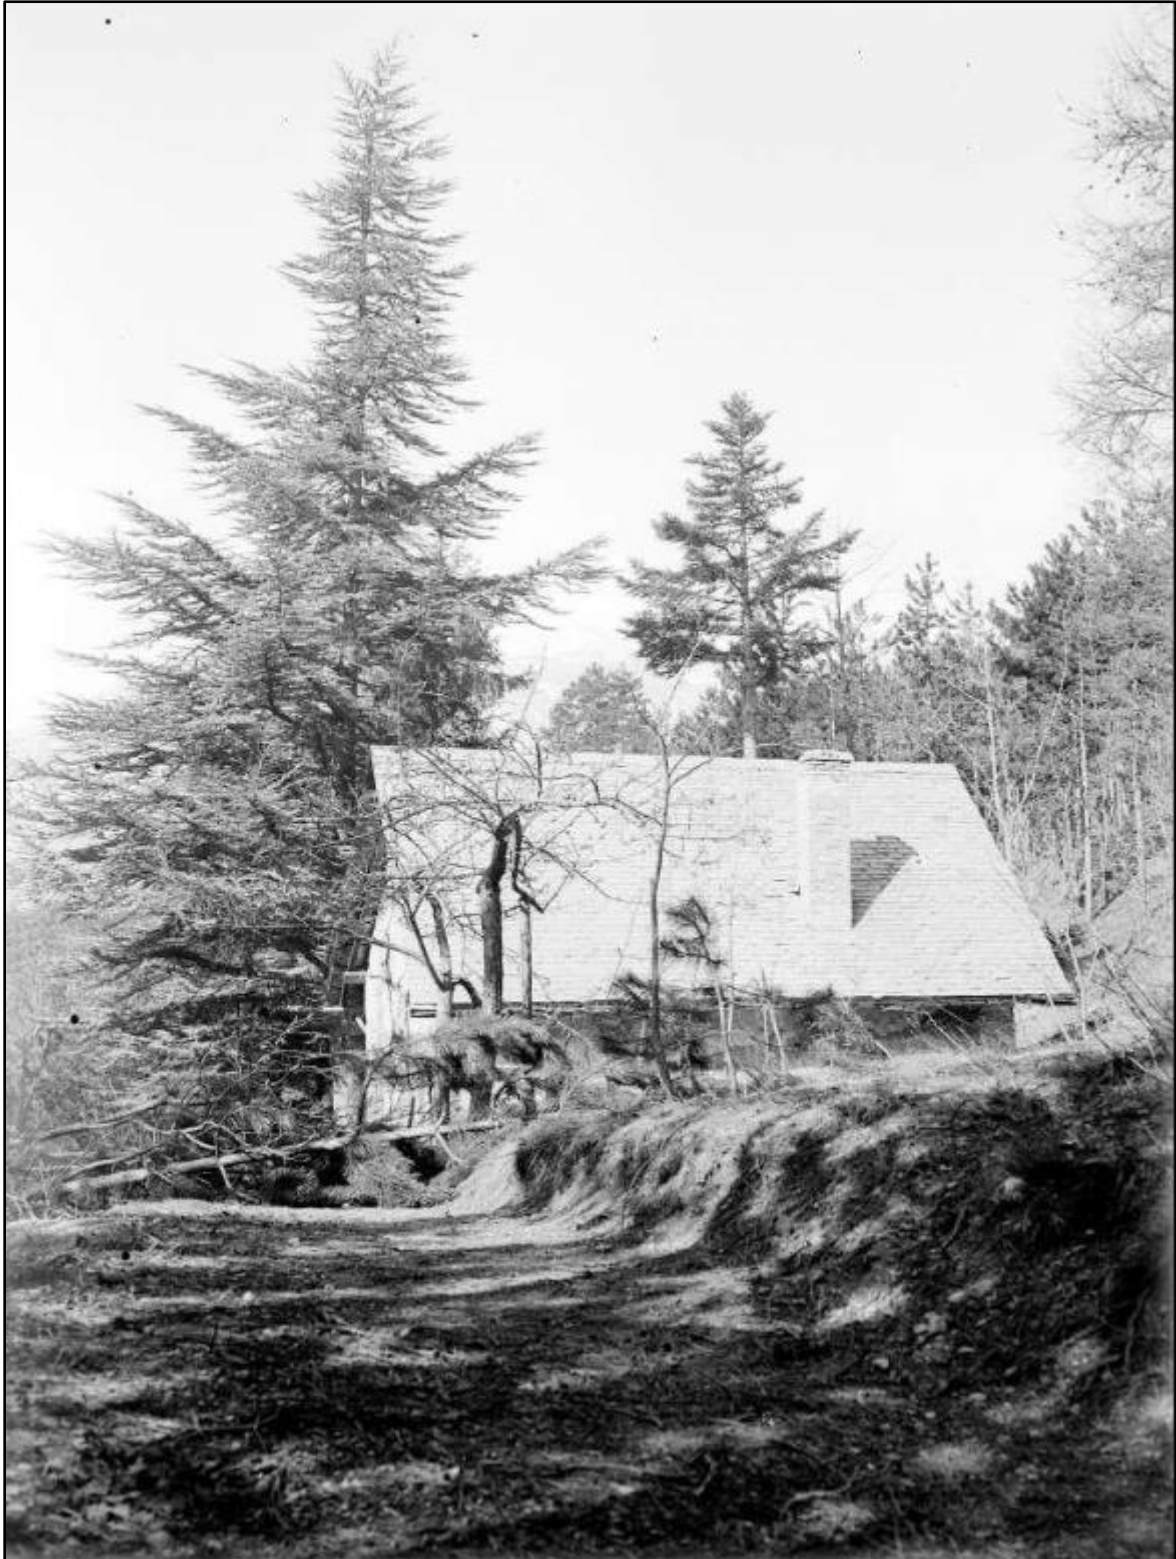
Image 28 : la cabane de Sainte-Catherine autrefois

Capture d'écran du site archives.hautes-alpes.fr, onglet iconothèque.

Les petites tuiles étaient présentes sur les deux faces du toit, avec une grande cheminée en briques. Les arbres étaient déjà hauts, preuve que le cliché n'est pas des plus anciens.

Comme pour celle du Bois Durat ou celle de Guillermin, elle est indiquée sur la carte de 1931-1932, sans la mention « cabane forestière » toutefois.

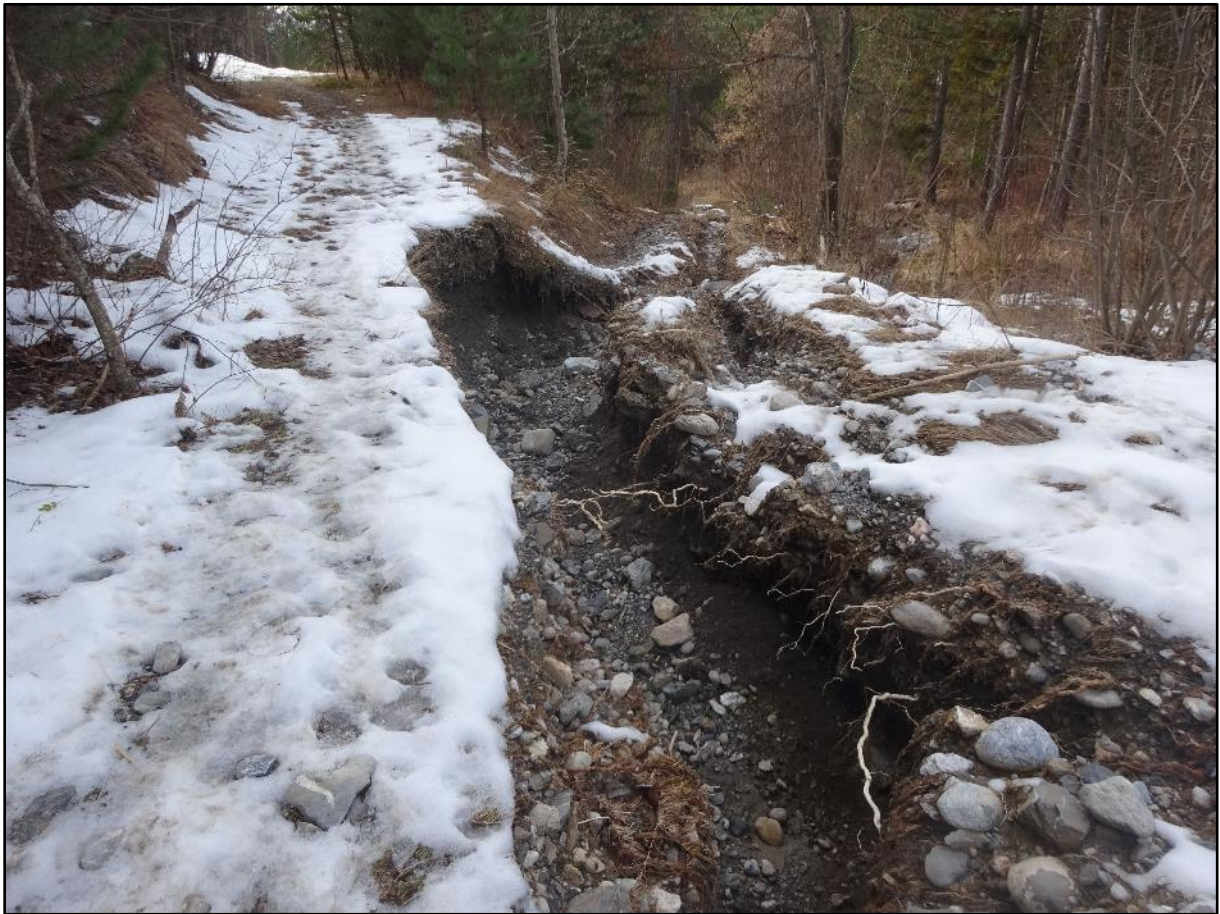
Image 29 : retour aux ravinelements

Le torrent qui avait emprunté la piste forestière la quitte à cet endroit.

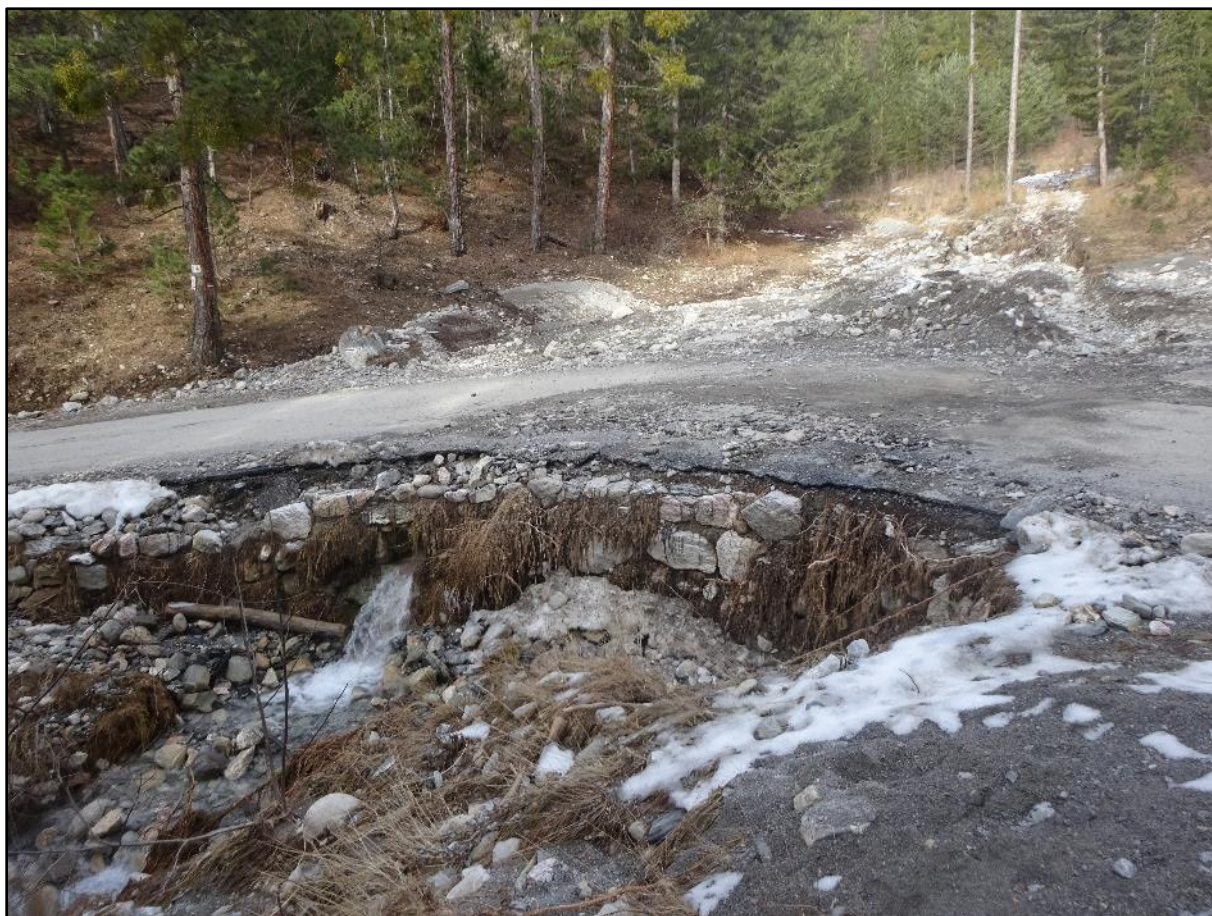
Image 31 : mêmes lieux

L'eau passe désormais dans la buse. Le coin a été un peu secoué mais ça passe. C'est ici que nous sortons des bois de Guillermin et de Sainte-Catherine.
