22. Remonter la partie basse du second torrent de Palps

Olivier Peyre, janvier 2024

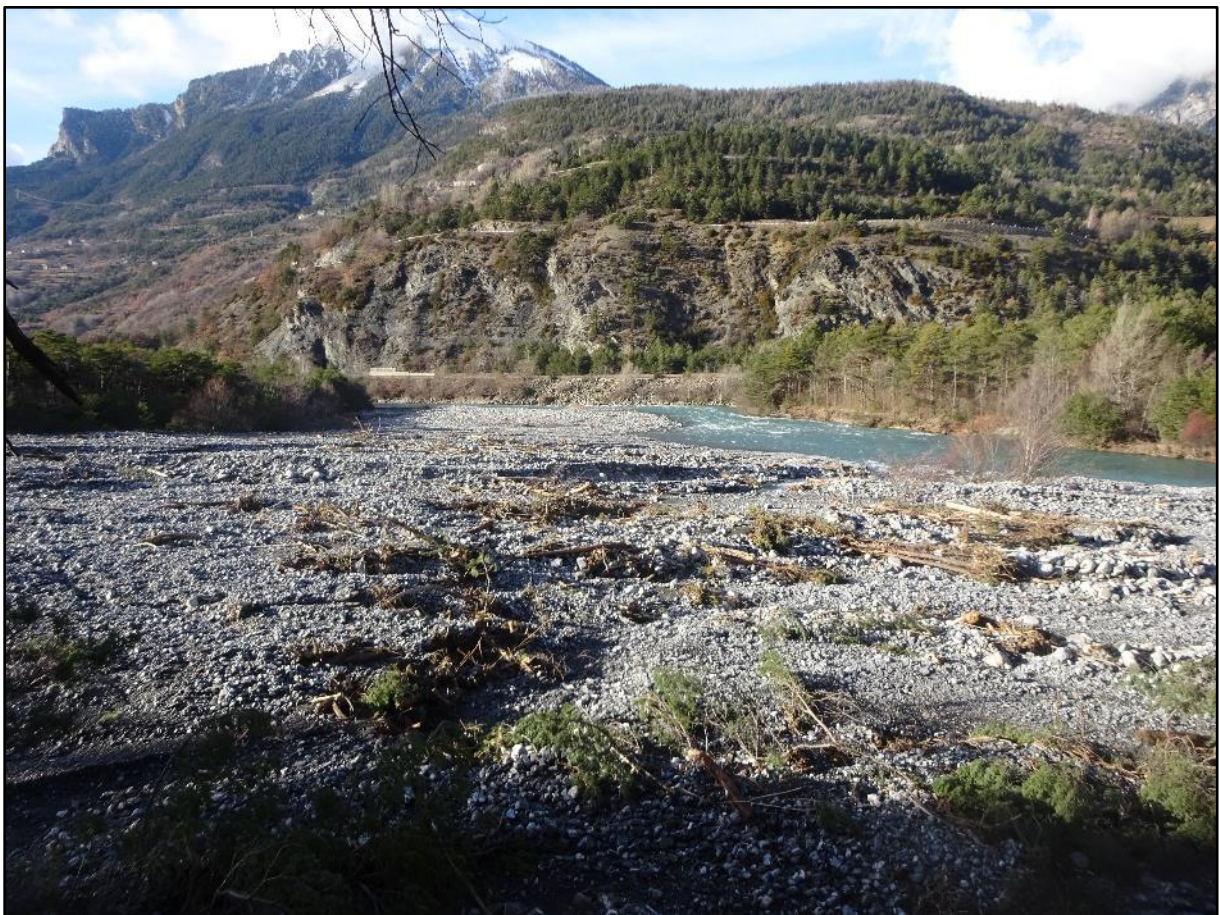
Image 1 : le torrent a poussé la rivière

Evidemment l'œil est d'abord attiré par les restes de résineux gisant ou pris dans le gravier. Mais ce qui est important, c'est le fond de l'image : le torrent a accumulé des pierres sur le parcours même de la Durance, repoussant son cours plus précocement sur l'autre rive. Zoom.

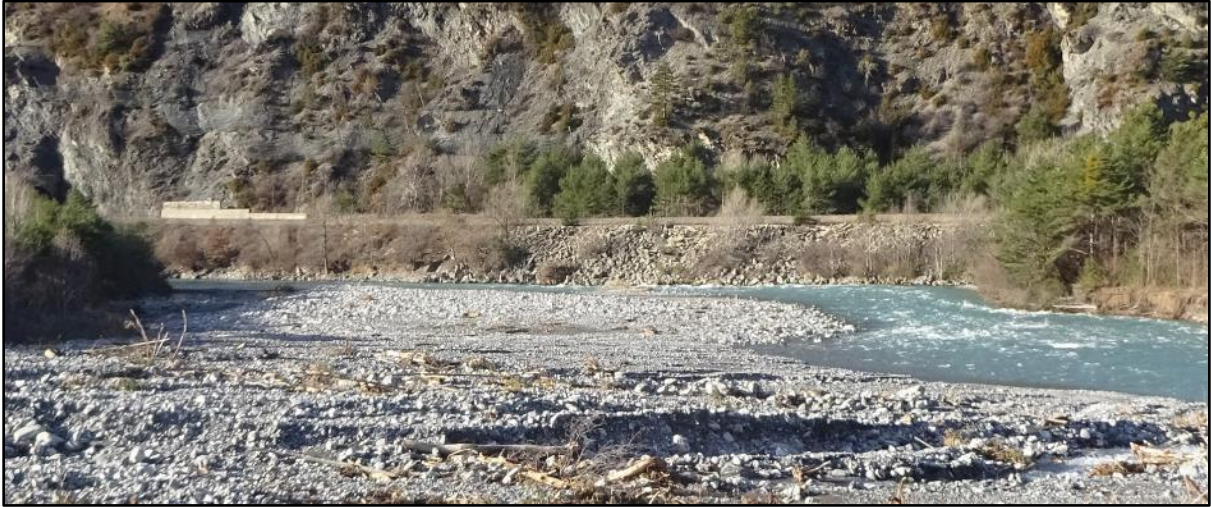
Image 2 : zoom

L'eau passe bien au pied de la voie ferrée dès la sortie de la forêt, en rive droite du lit, le reste ce sont les pierres déversées par le torrent.

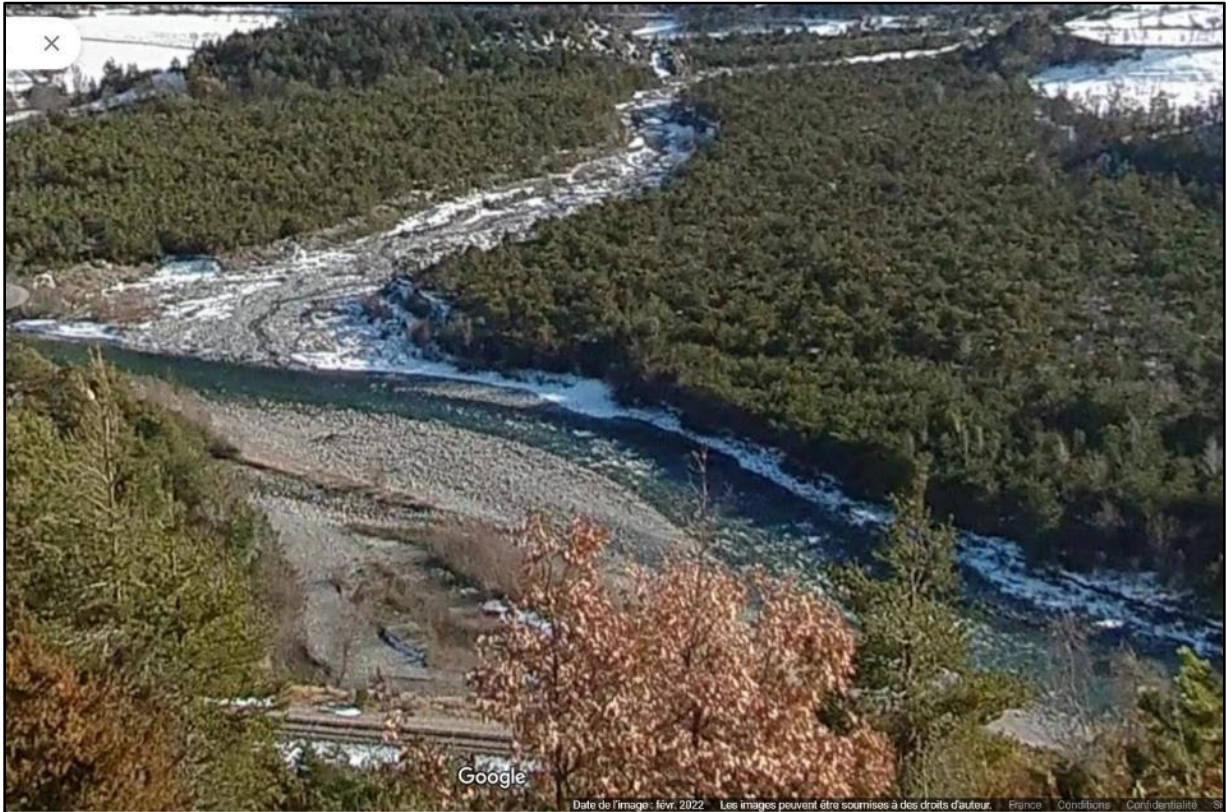
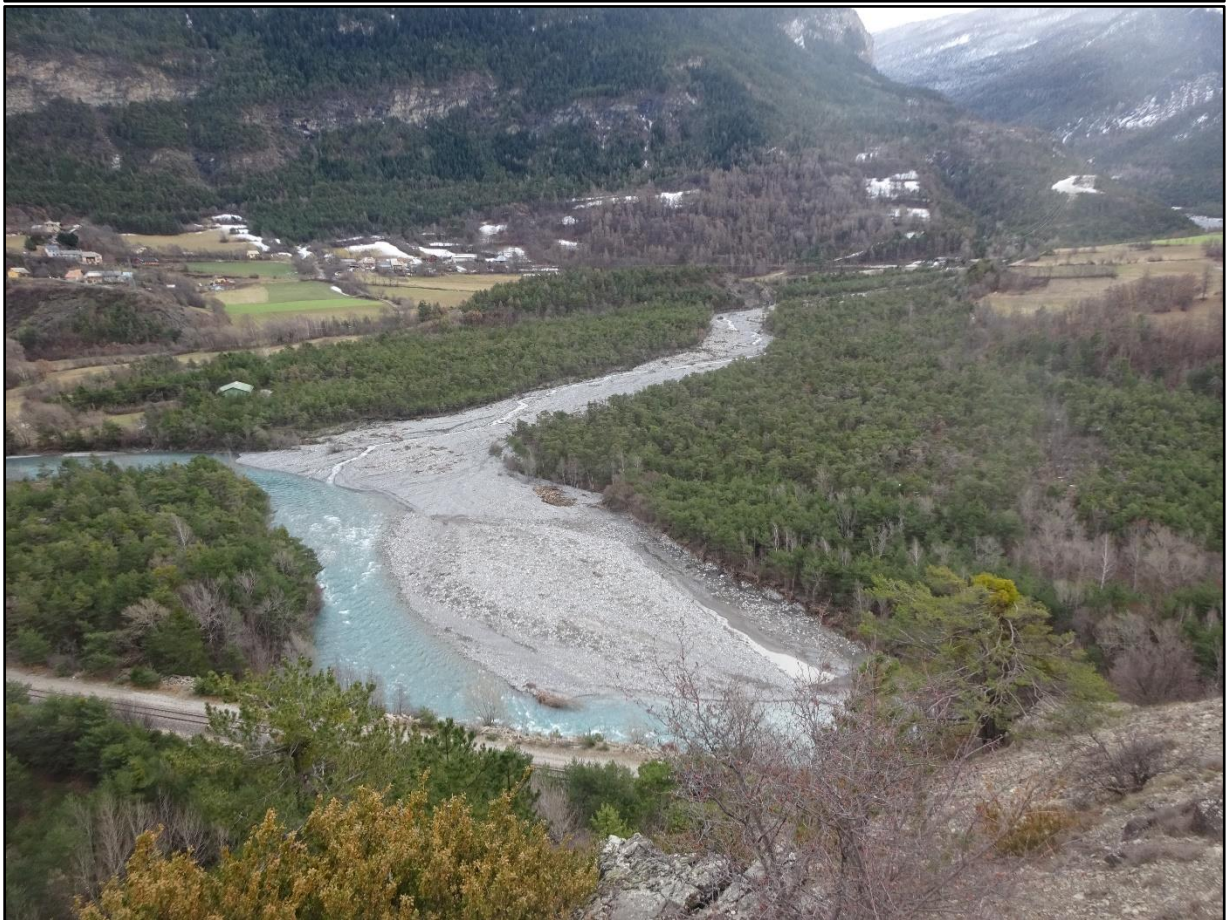
Images 3 et 4 : pour comparer

L'image 3 est une capture d'écran du site [google.com](https://www.google.com/maps), application Google maps (février 2022), avec une vue offrant une vision globale du confluent depuis la nationale.

L'image 4 est une photographie prise début janvier 2024 à peu près du même point pour pouvoir comparer.

Avant la crue, le lit du Palps n'est pas très net, après son passage il est bien uni et « nettoyé ». Concernant le confluent, le Palps a déposé des pierres au-delà de sa limite en rive gauche, et plus encore un gros volume dans le lit même de la Durance, également en rive gauche de la rivière. Résultat, cet apport a dévié le cours de la Durance qui coule désormais au pied de la voie ferrée alors qu'elle s'écoulait en face, en rive gauche, auparavant. Le cours de la rivière a bel et bien été changé.

Le Palps a raboté la rive gauche de la Durance et l'eau qui passait au-devant constitue maintenant une sorte de court bras mort. Enfin, cette arrivée de matériaux a contrarié l'écoulement de la rivière, élargissant son cours et réduisant sa pente en amont, puis lui fournissant une pente plus rapide ensuite.

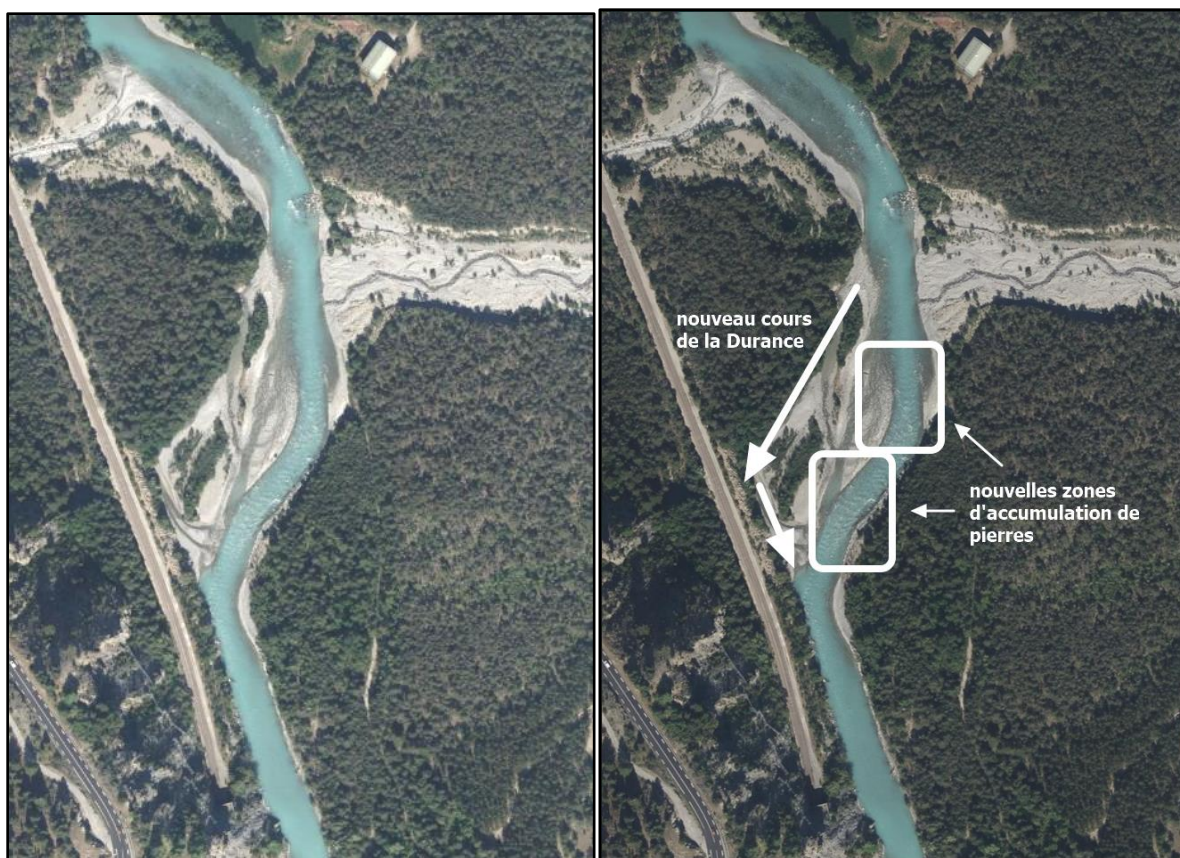
Image 5 : pour comparer

Image plus récente de quelques mois (été 2022), où l'on voit bien que la Durance mettait fin au Palps de manière rectiligne et tranchée, alors qu'aujourd'hui elle est repoussée sur l'autre rive par le torrent (schéma image de droite).

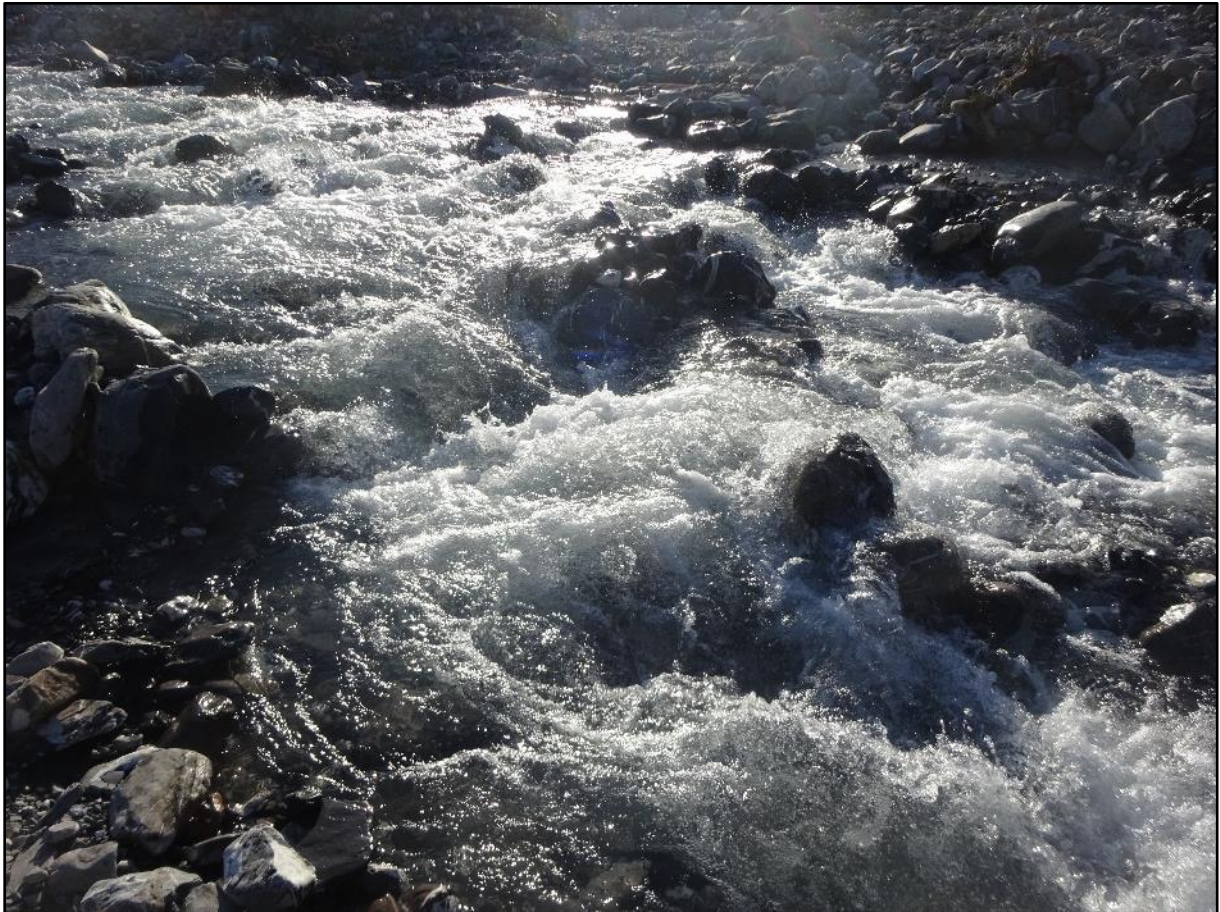
Image 6 : un petit torrent

Le charme de l'eau de montagne, mais ce à quoi je n'avais pas pensé, c'est qu'il ne serait pas facile de passer d'une rive à l'autre tout en restant les pieds au sec.

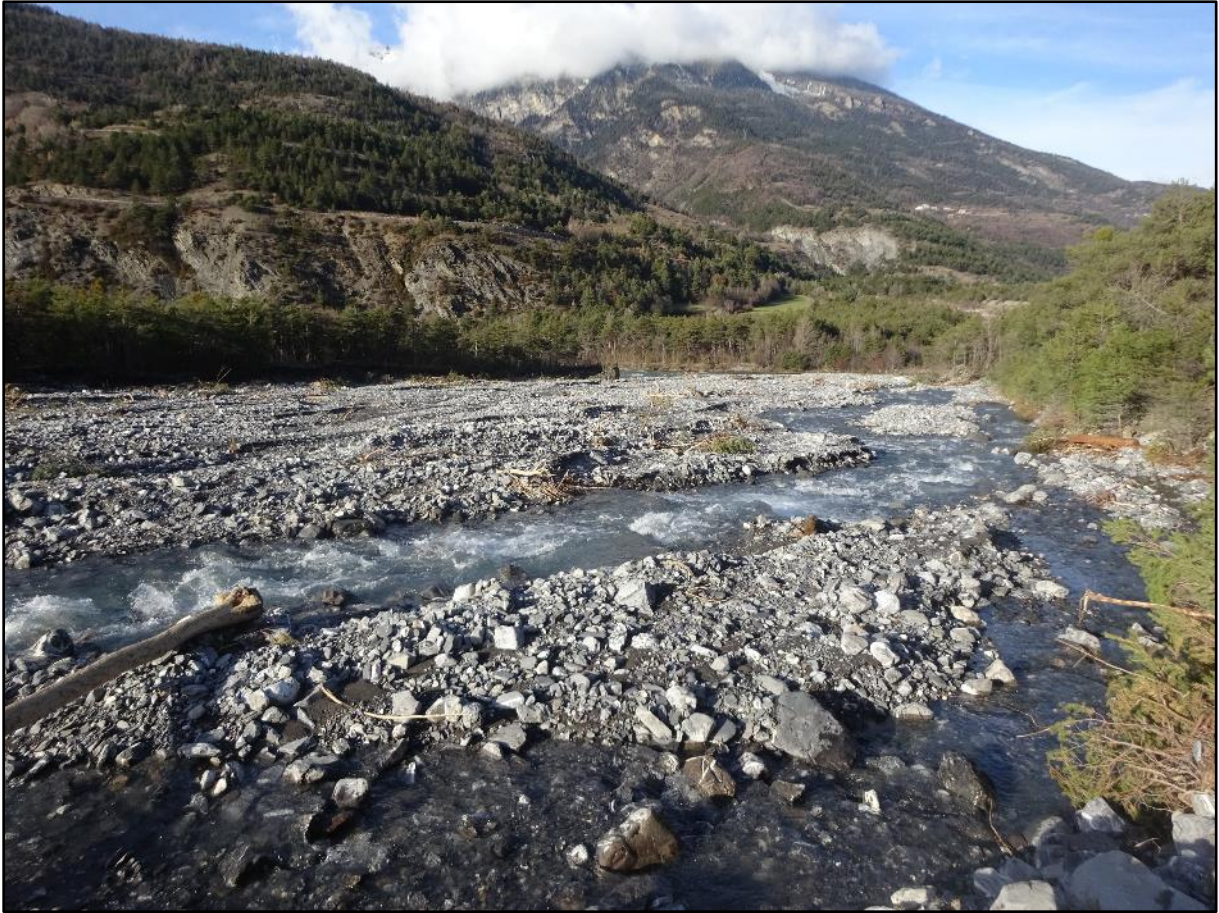
Image 7 : une idée de la largeur du lit

Parfois je fais un détour par le bois pour continuer à pieds secs.

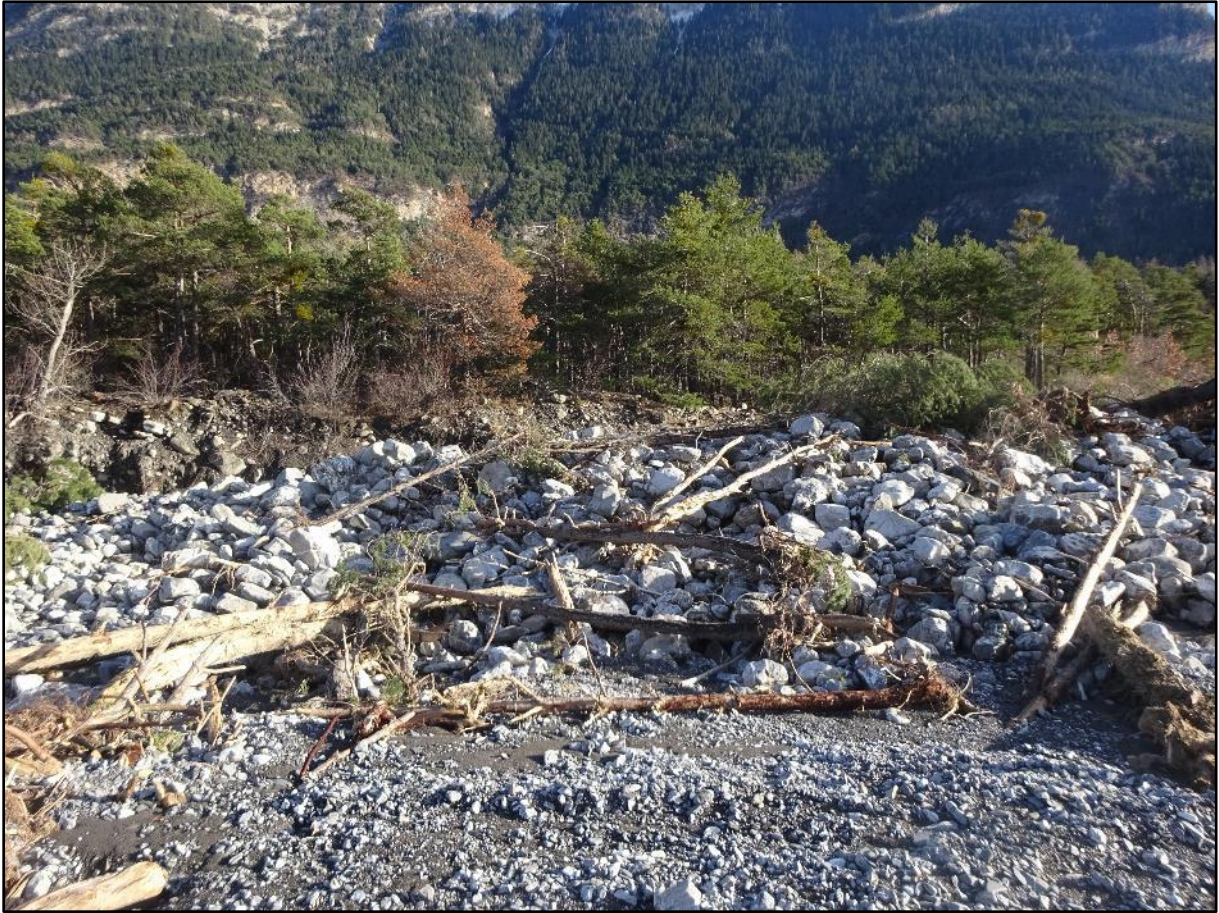
Image 8 : une zone de dépôt de pierres

Rive gauche. La différence de taille est nette avec le gravier. Ces pierres sont arrivées et se sont arrêtées là lors des dernières inondations, comme à divers autres endroits du parcours.

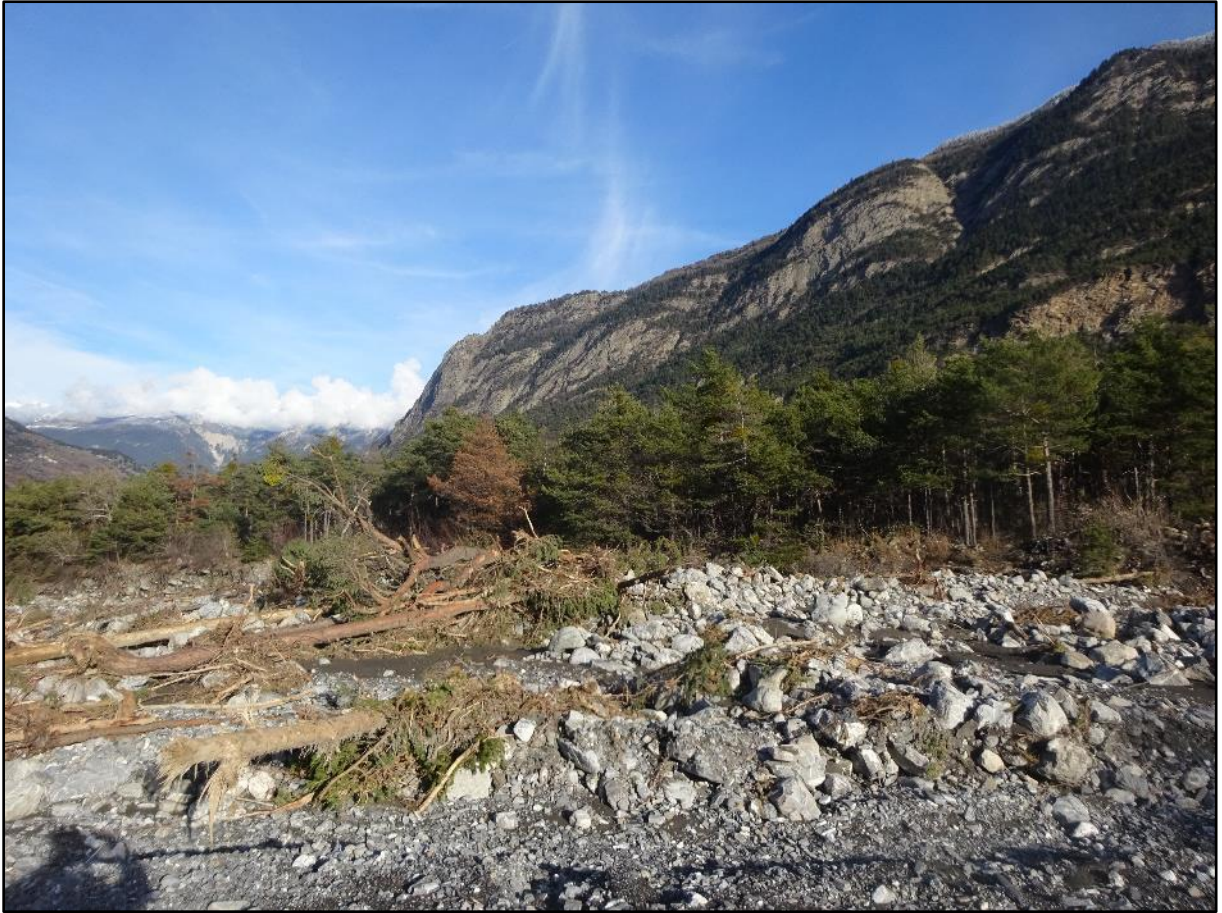
Image 9 : des pierres et des arbres arrachés

Rive droite. Beaucoup d'arbres ont été arrachés et souvent martyrisés, l'aspect de leur tronc en témoigne.

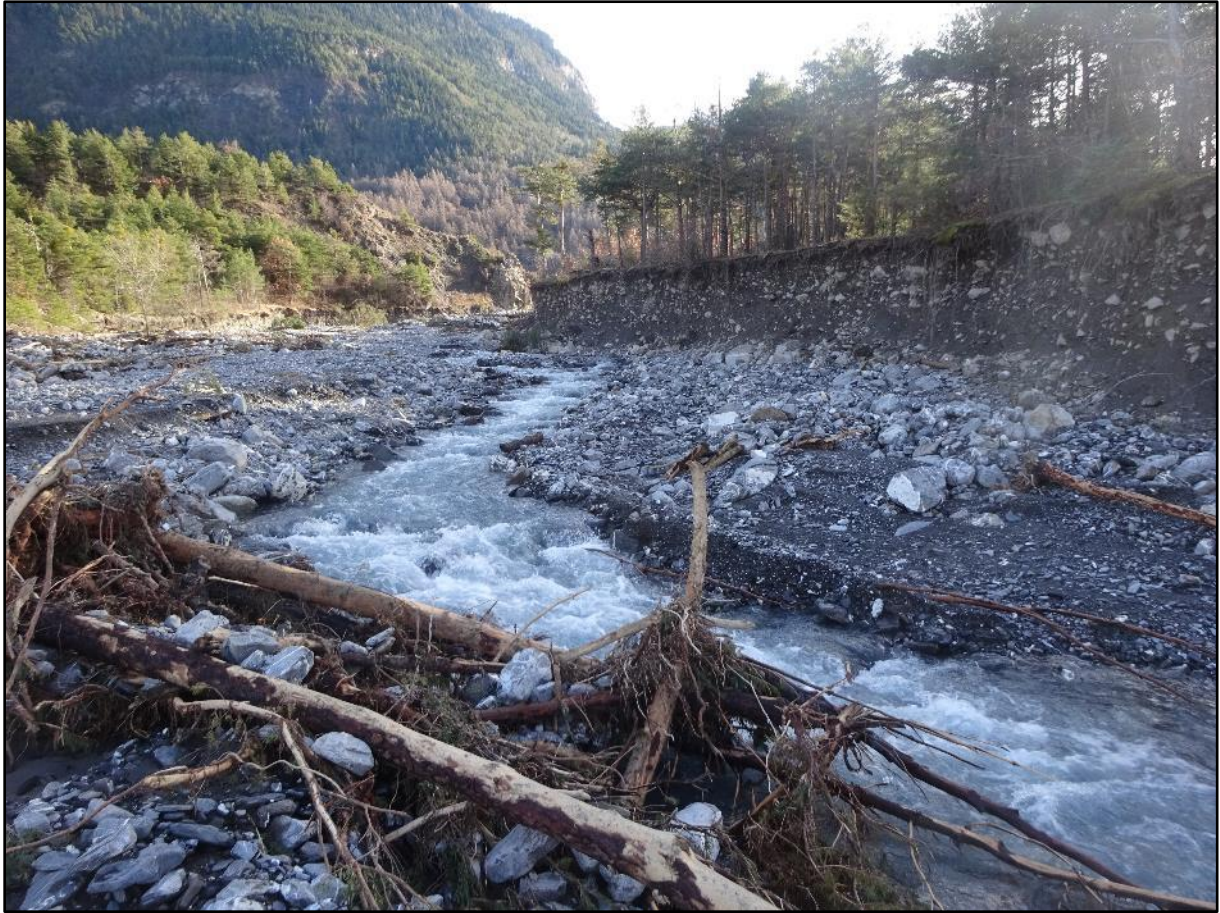
Image 10 : berge encore plus infranchissable

Rive droite. Parfois le torrent en crue est venu encore raboter la berge sur des hauteurs et des longueurs peu communes, élargissant ainsi le lit.

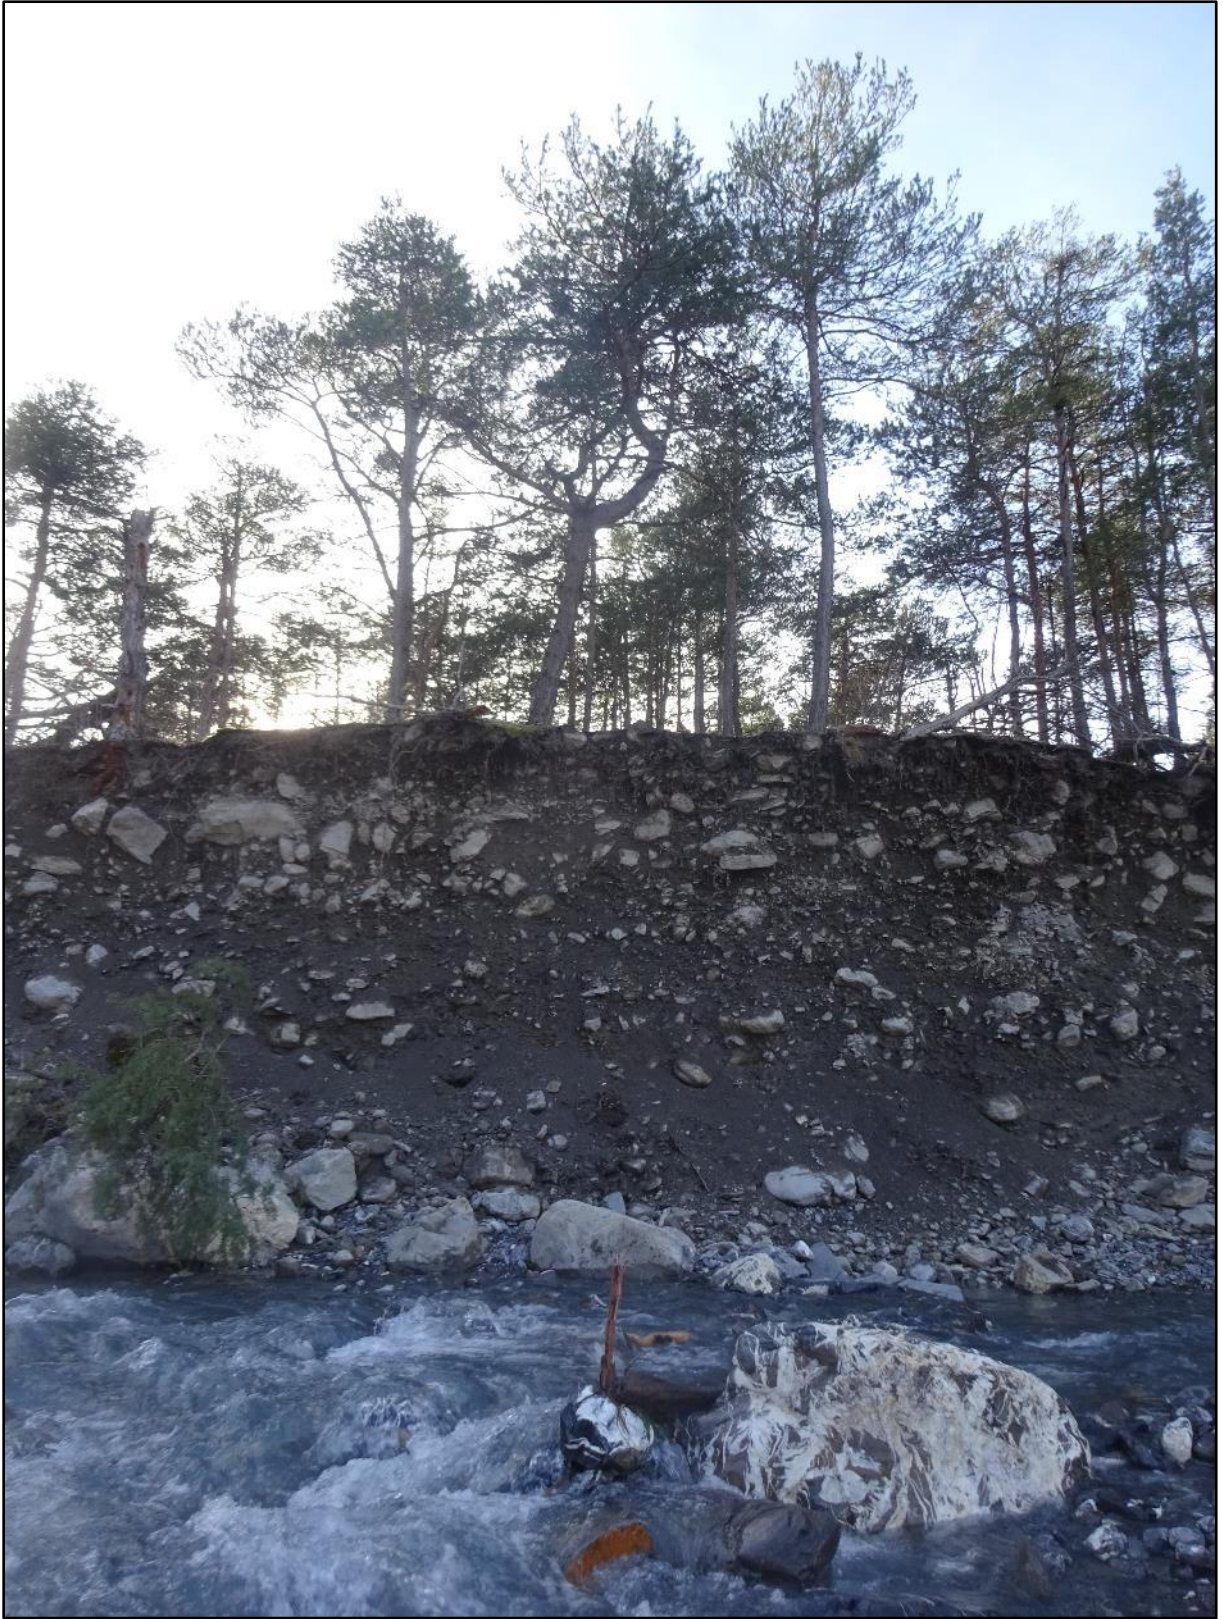
Image 11 : la berge abrupte

Rive droite. Pour comparer la hauteur de la berge et celle des pins sylvestres.

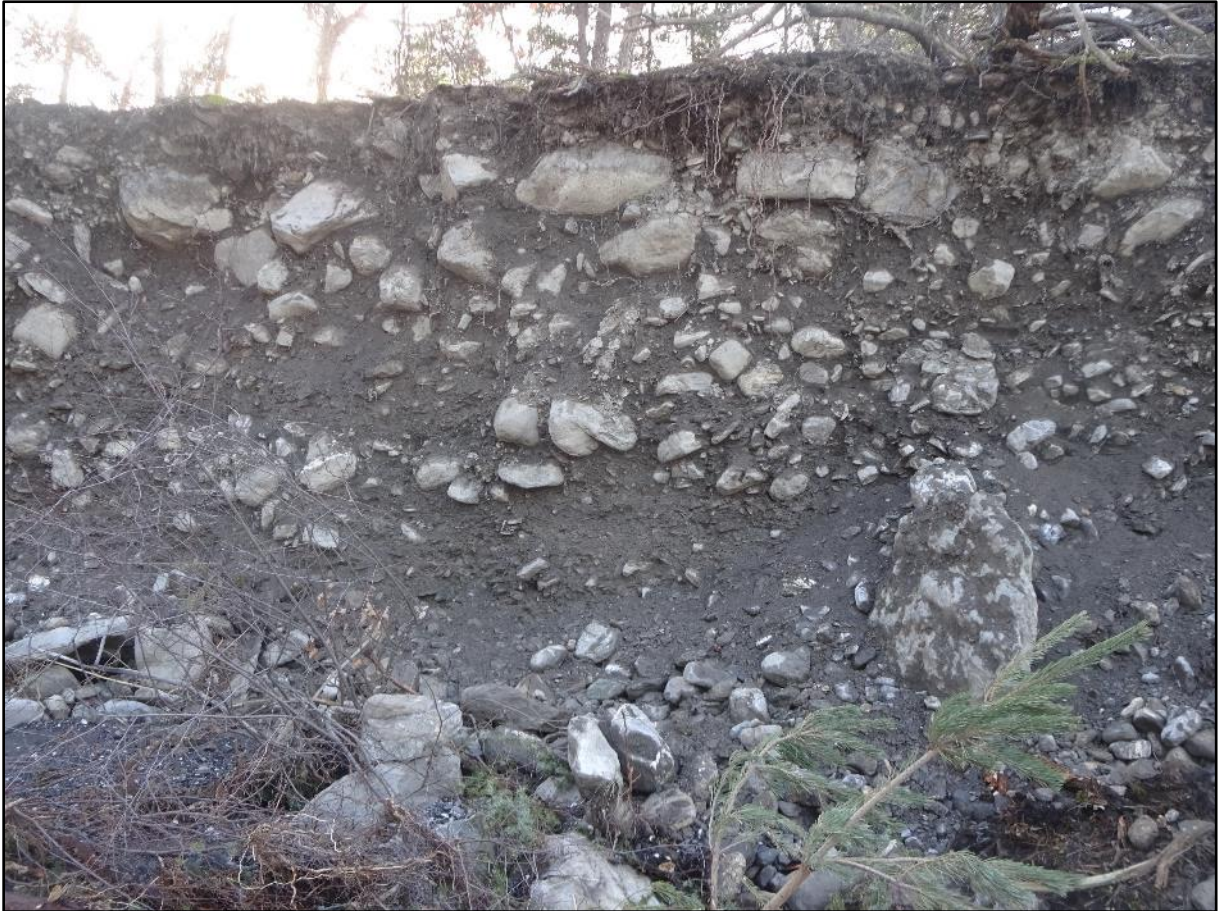
Image 12 : stratification

Rive droite. Où l'on voit les différentes couches déposées au fil du temps et des crues. Tout en haut d'abord de grosses pierres, puis des pierres de taille moyenne, enfin plutôt de la terre.

L'érosion, avec les éboulements qu'elle provoque, masquera la base de tout ça et réduira la verticalité.

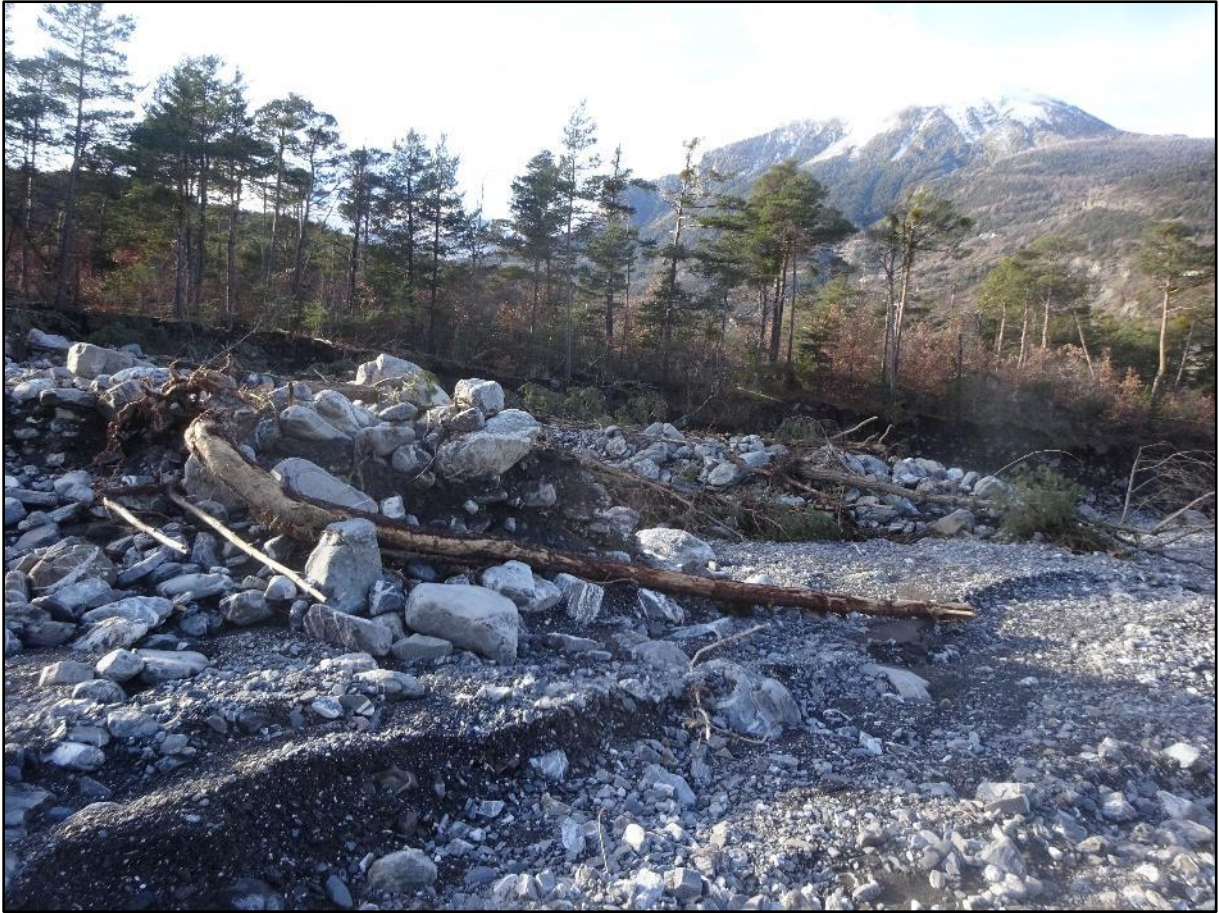
Image 13 : dépôt de grosses pierres

Rive droite. De beaux amas, avec de belles pierres dont la taille et consécutivement le poids sont donnés en comparant au tronc.

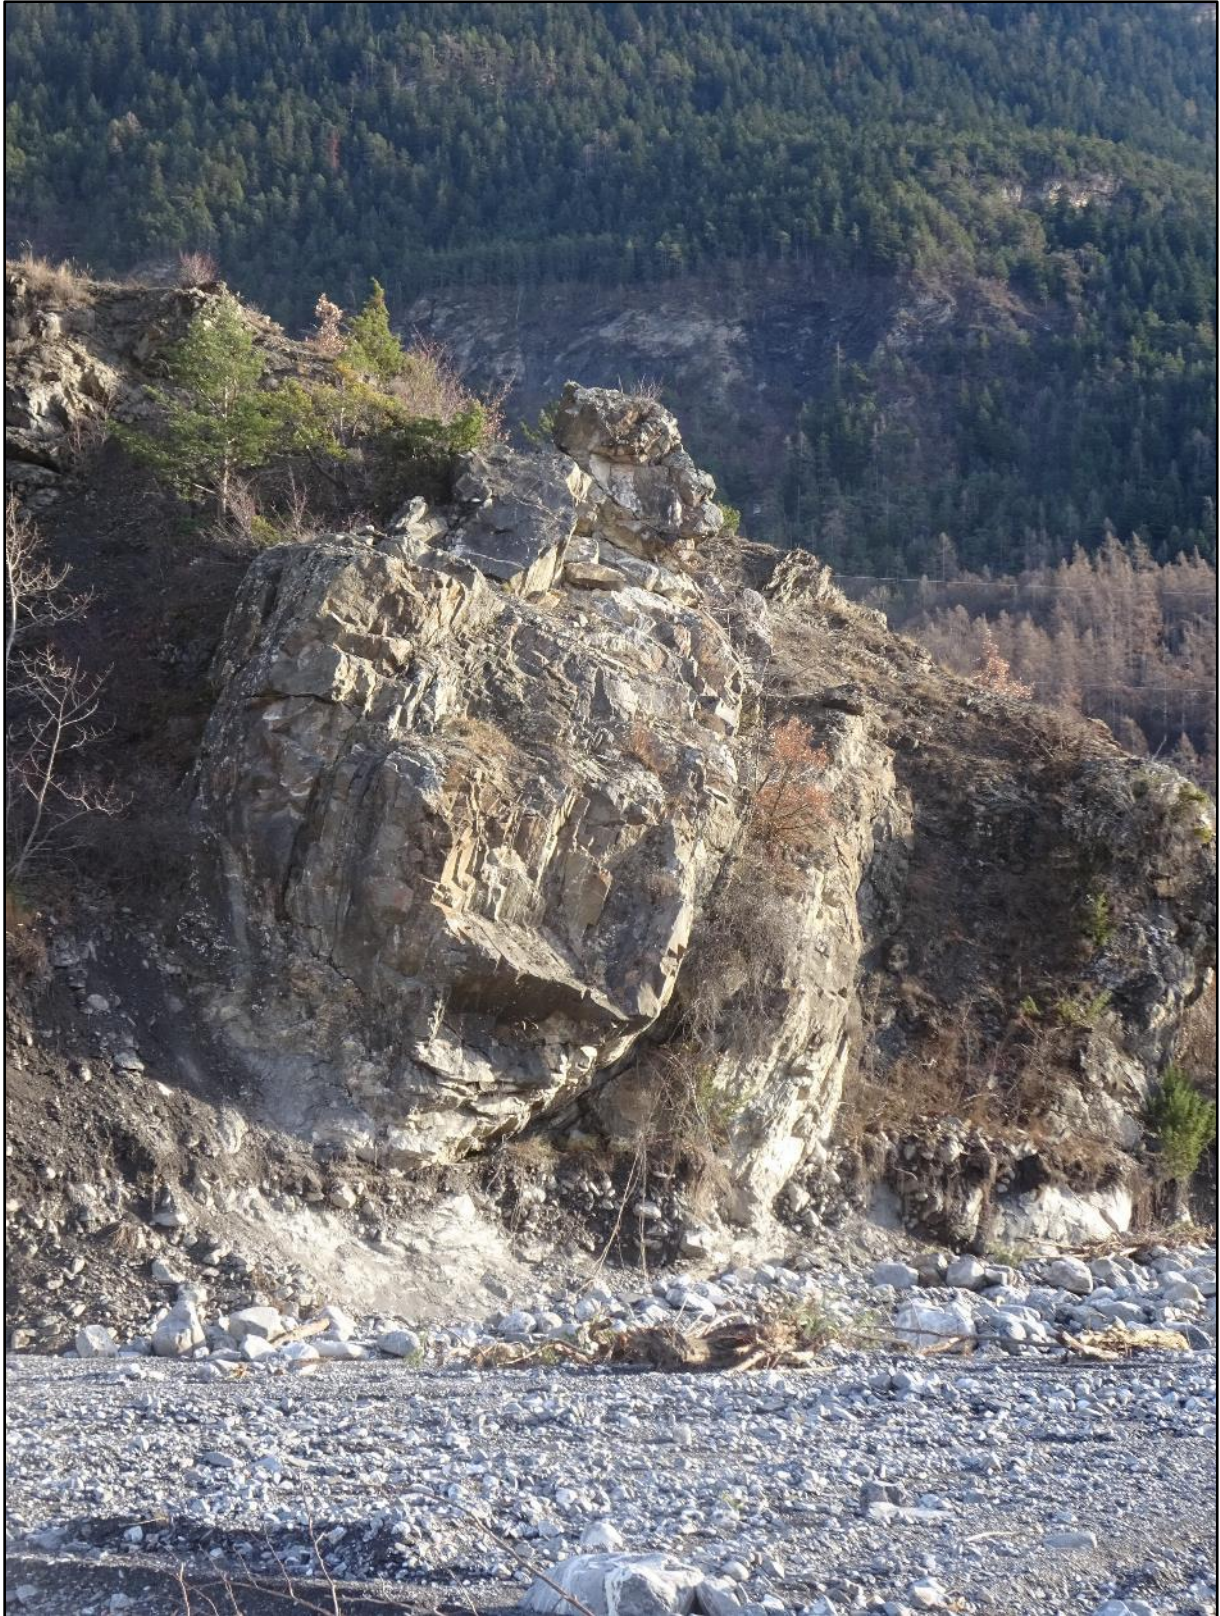
Image 14 : la roche décharnée

Rive gauche. Le torrent est venu emporter tout le dépôt de pierres et graviers qu'il y avait à la base de ce promontoire rocheux.

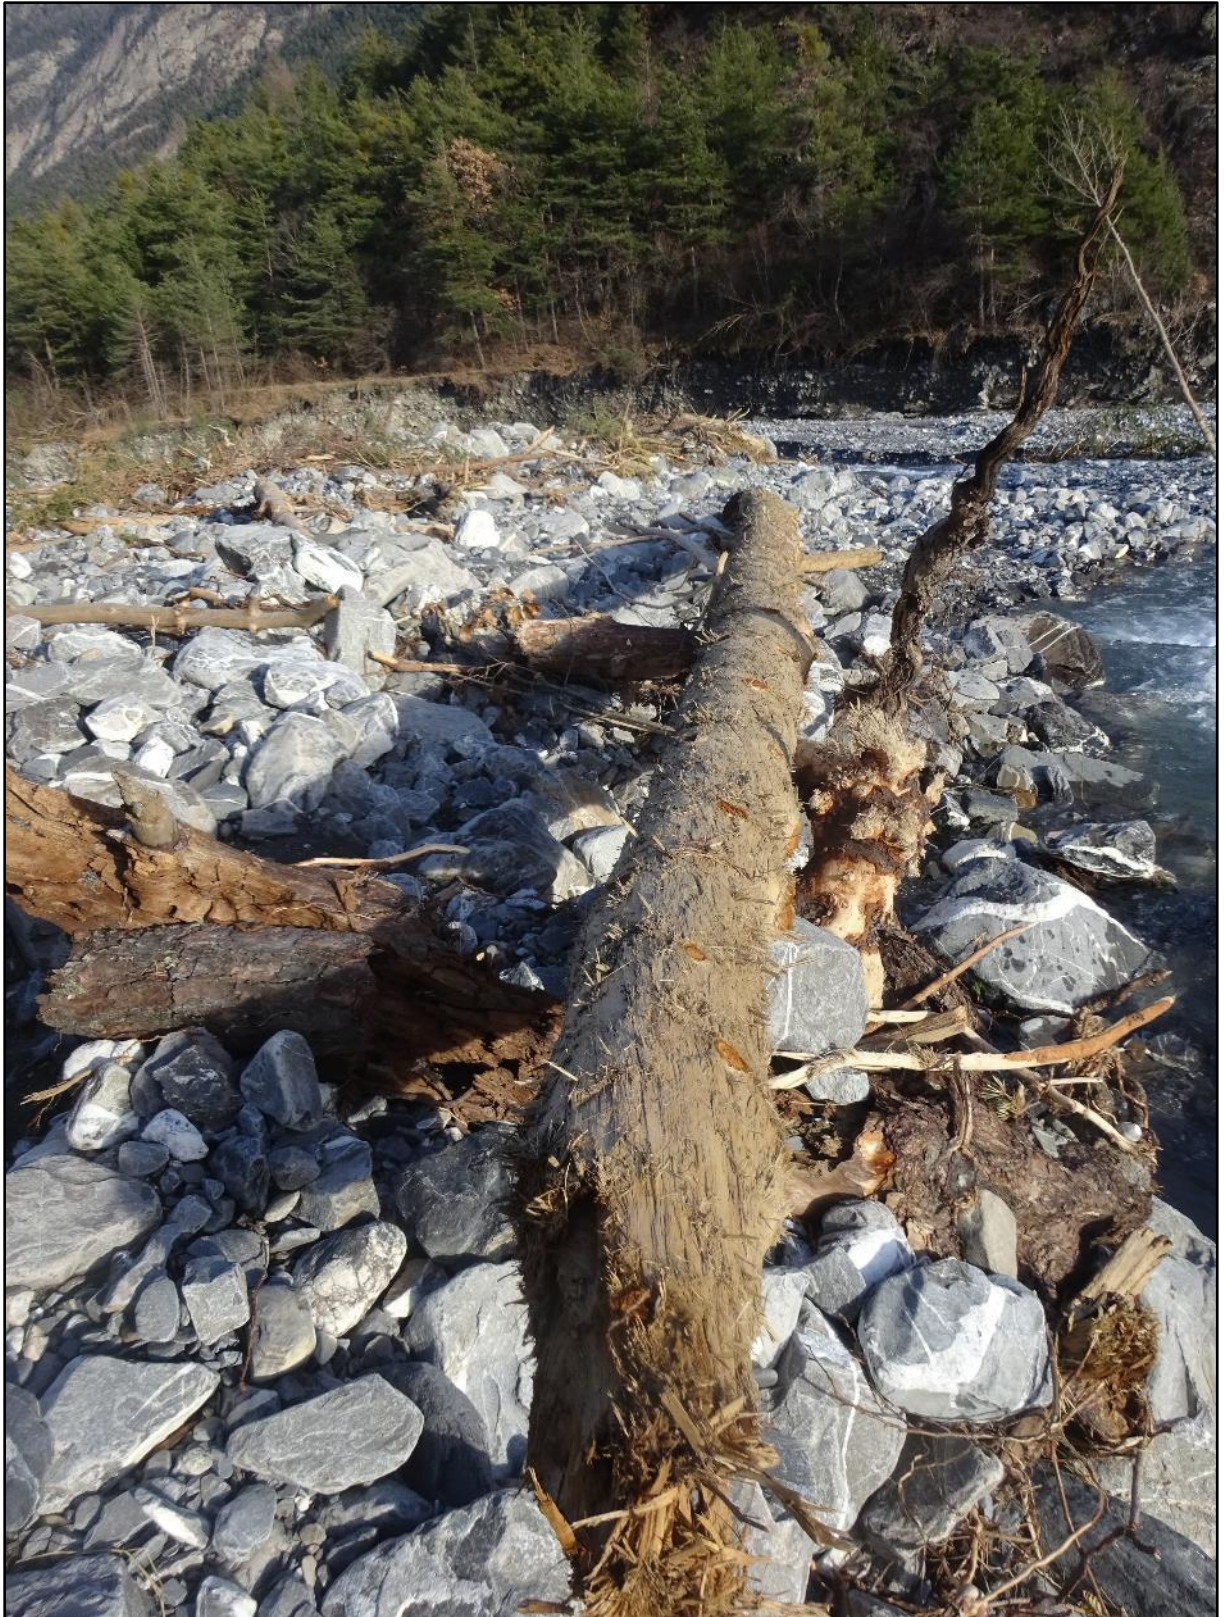
Image 15 : un arbre martyrisé

Rive gauche. Pourquoi dit-on « un arbre martyrisé » ? Parce qu'on se met à la place de cet élément du vivant, dont on se sent proche et dont on revit par procuration les « souffrances », les coups qu'il a pris avant d'être arraché et emporté.

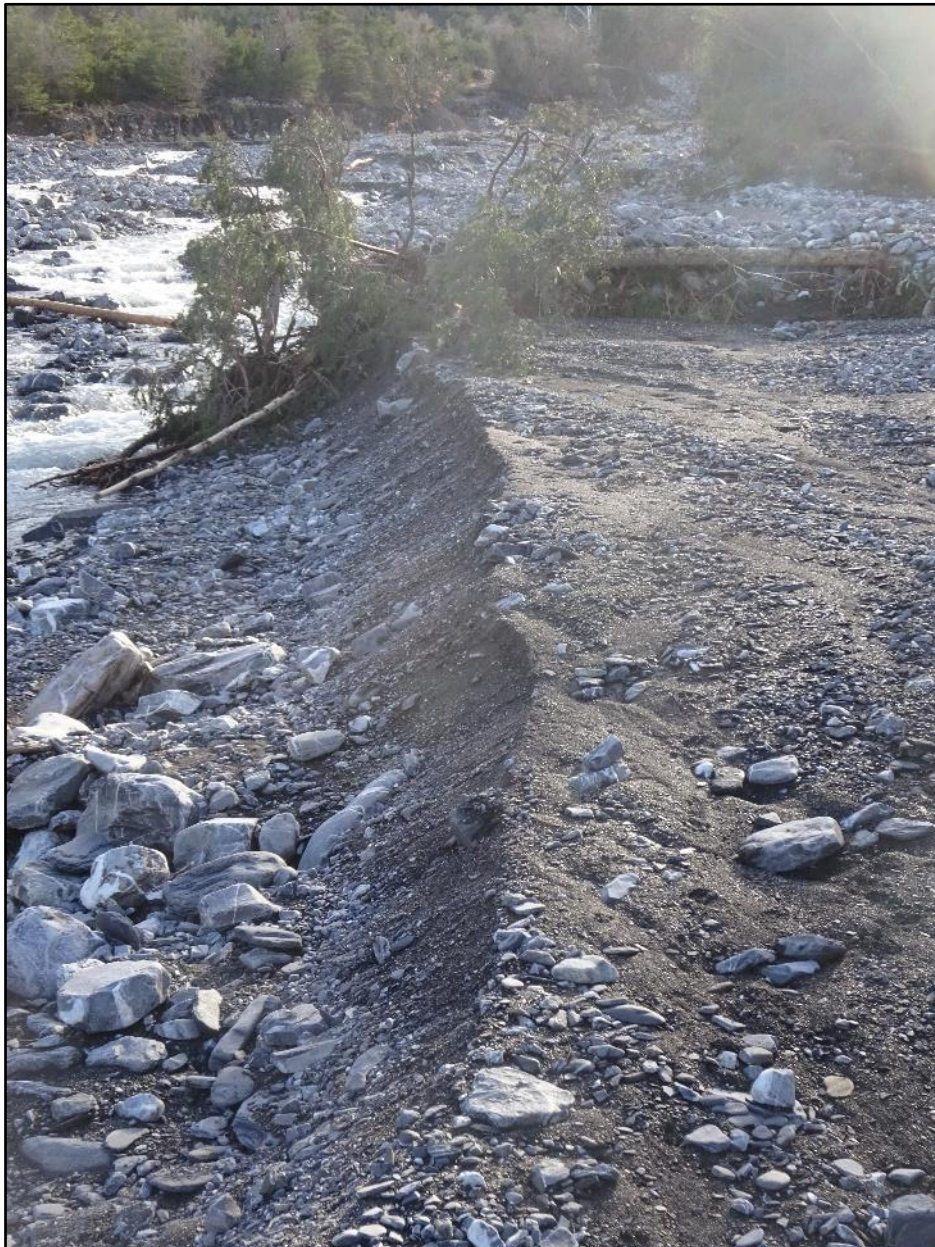
Image 16 : arête de gravier

Un témoignage du déroulement de la crue et de la décrue.

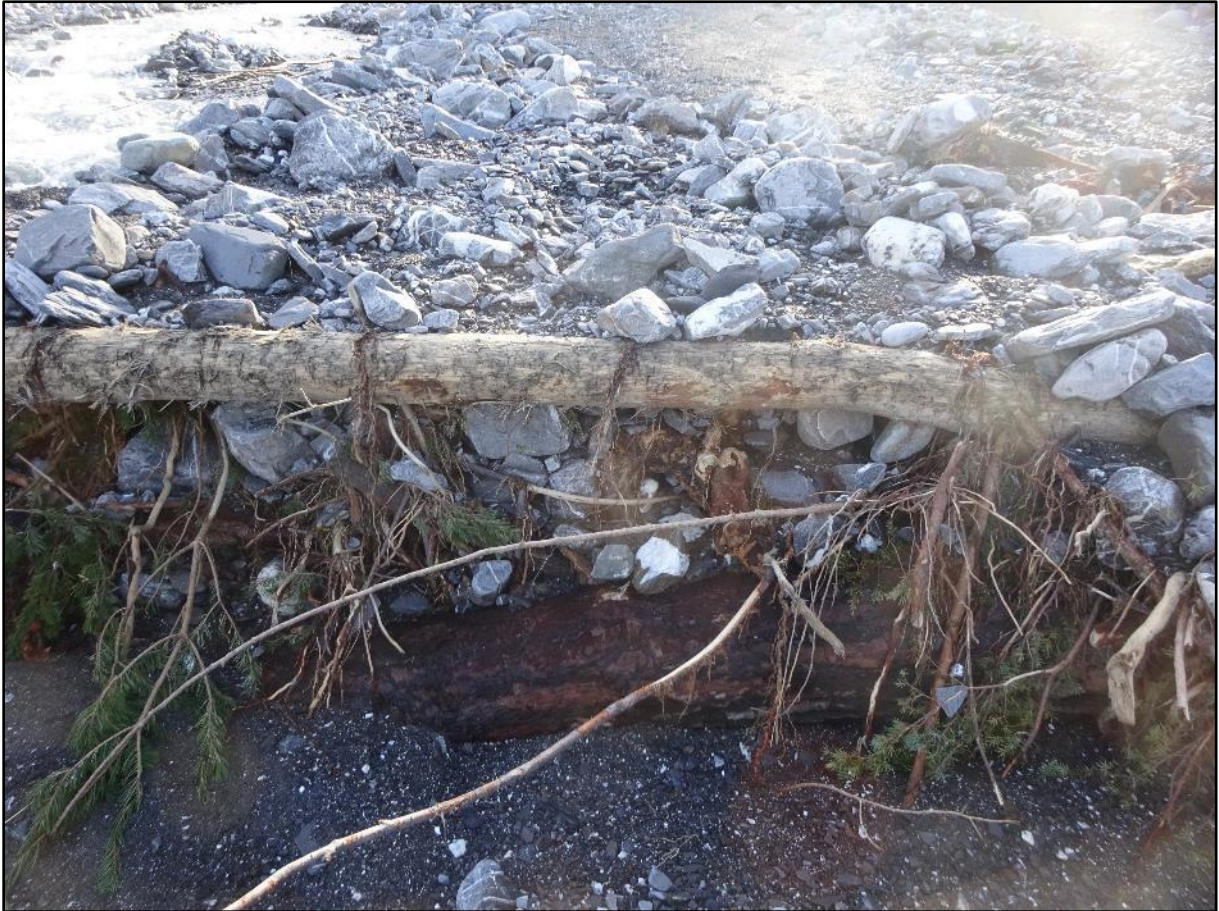
Image 17 : barrage naturel

Deux troncs en travers du cours d'eau suffisent pour le barrer partiellement et faire une marche d'escalier.
