22. Remonter la partie basse du second torrent de Palps

Olivier Peyre, janvier 2024

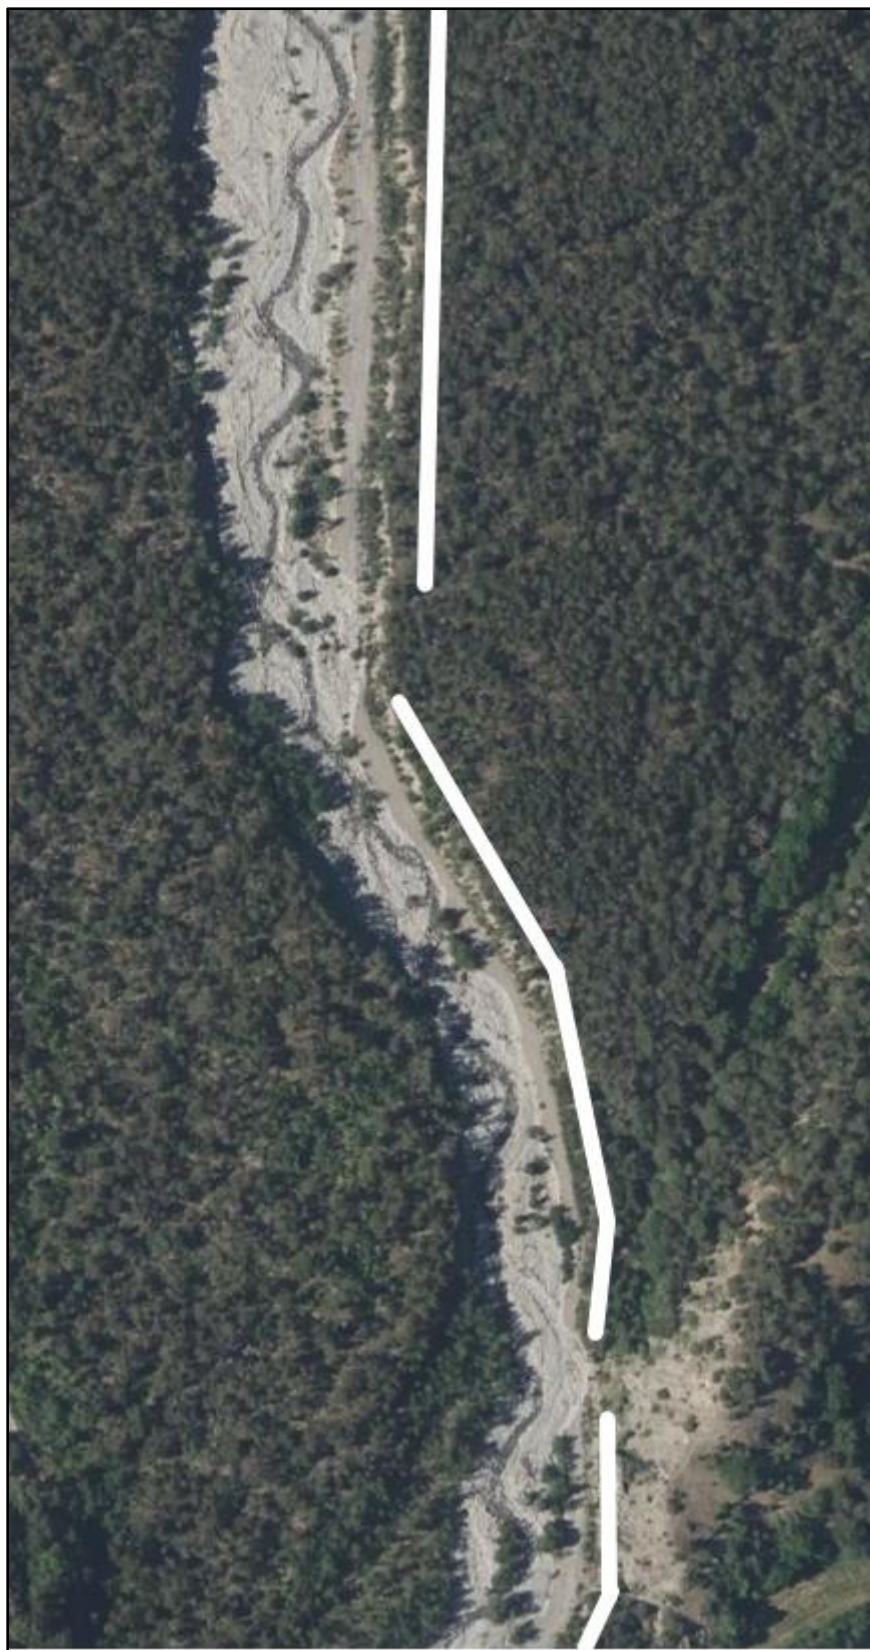
Image 18 : la piste latérale emportée

Il demeurait sur cette vue de Géoportail datant de l'été 2022 de forts beaux restes de ce qui apparaît comme une piste latérale dans le lit du torrent, délimité assez verticalement. Tout a été emporté, il n'en reste rien.

En consultant remonterletemps.ign.fr, on voit que cette piste date de travaux ayant eu lieu dans le lit du torrent en 1989 ou 1990, action ayant entièrement remanié ce lit en le reprofilant sous forme de plateforme continue.

Cela signifie que c'est la plus grosse crue depuis au moins une trentaine d'années.

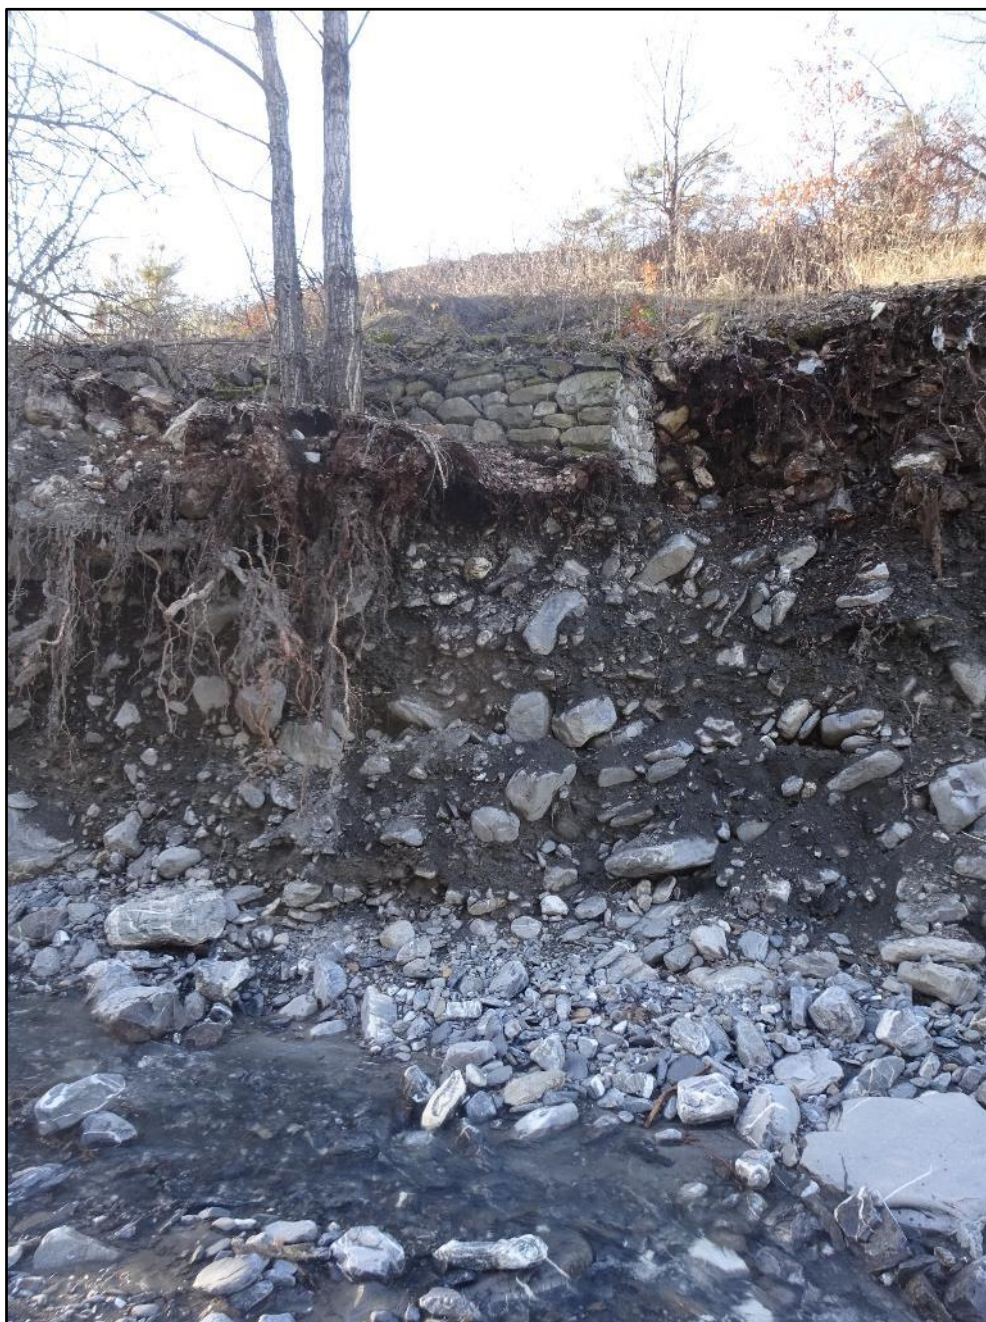
Image 19 : un gabion en hauteur

Rive gauche. Mais que fait ce gabion en hauteur, accompagné de deux arbres ?

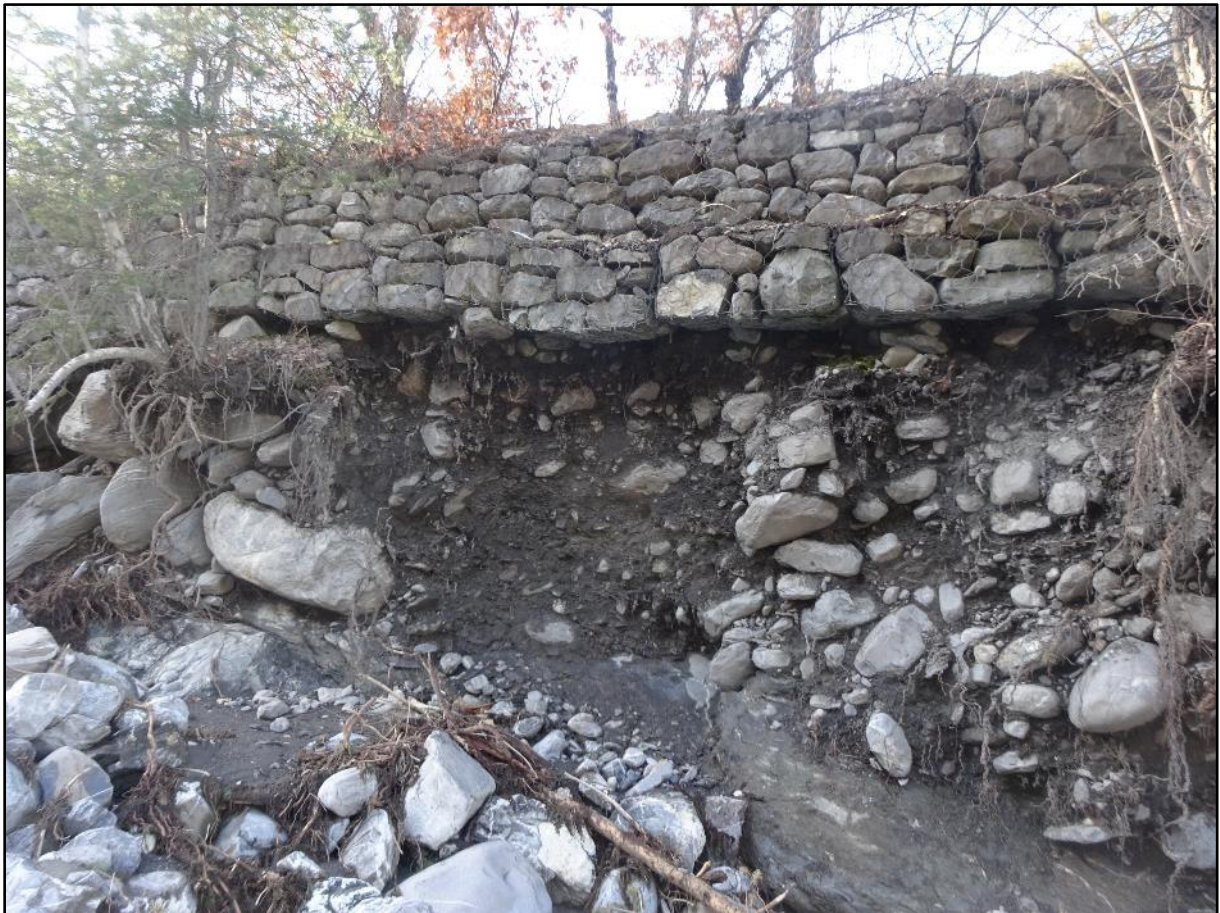
Image 20 : le gabion en question

Rive gauche. Il a tenu mais sa situation semble un peu précaire.

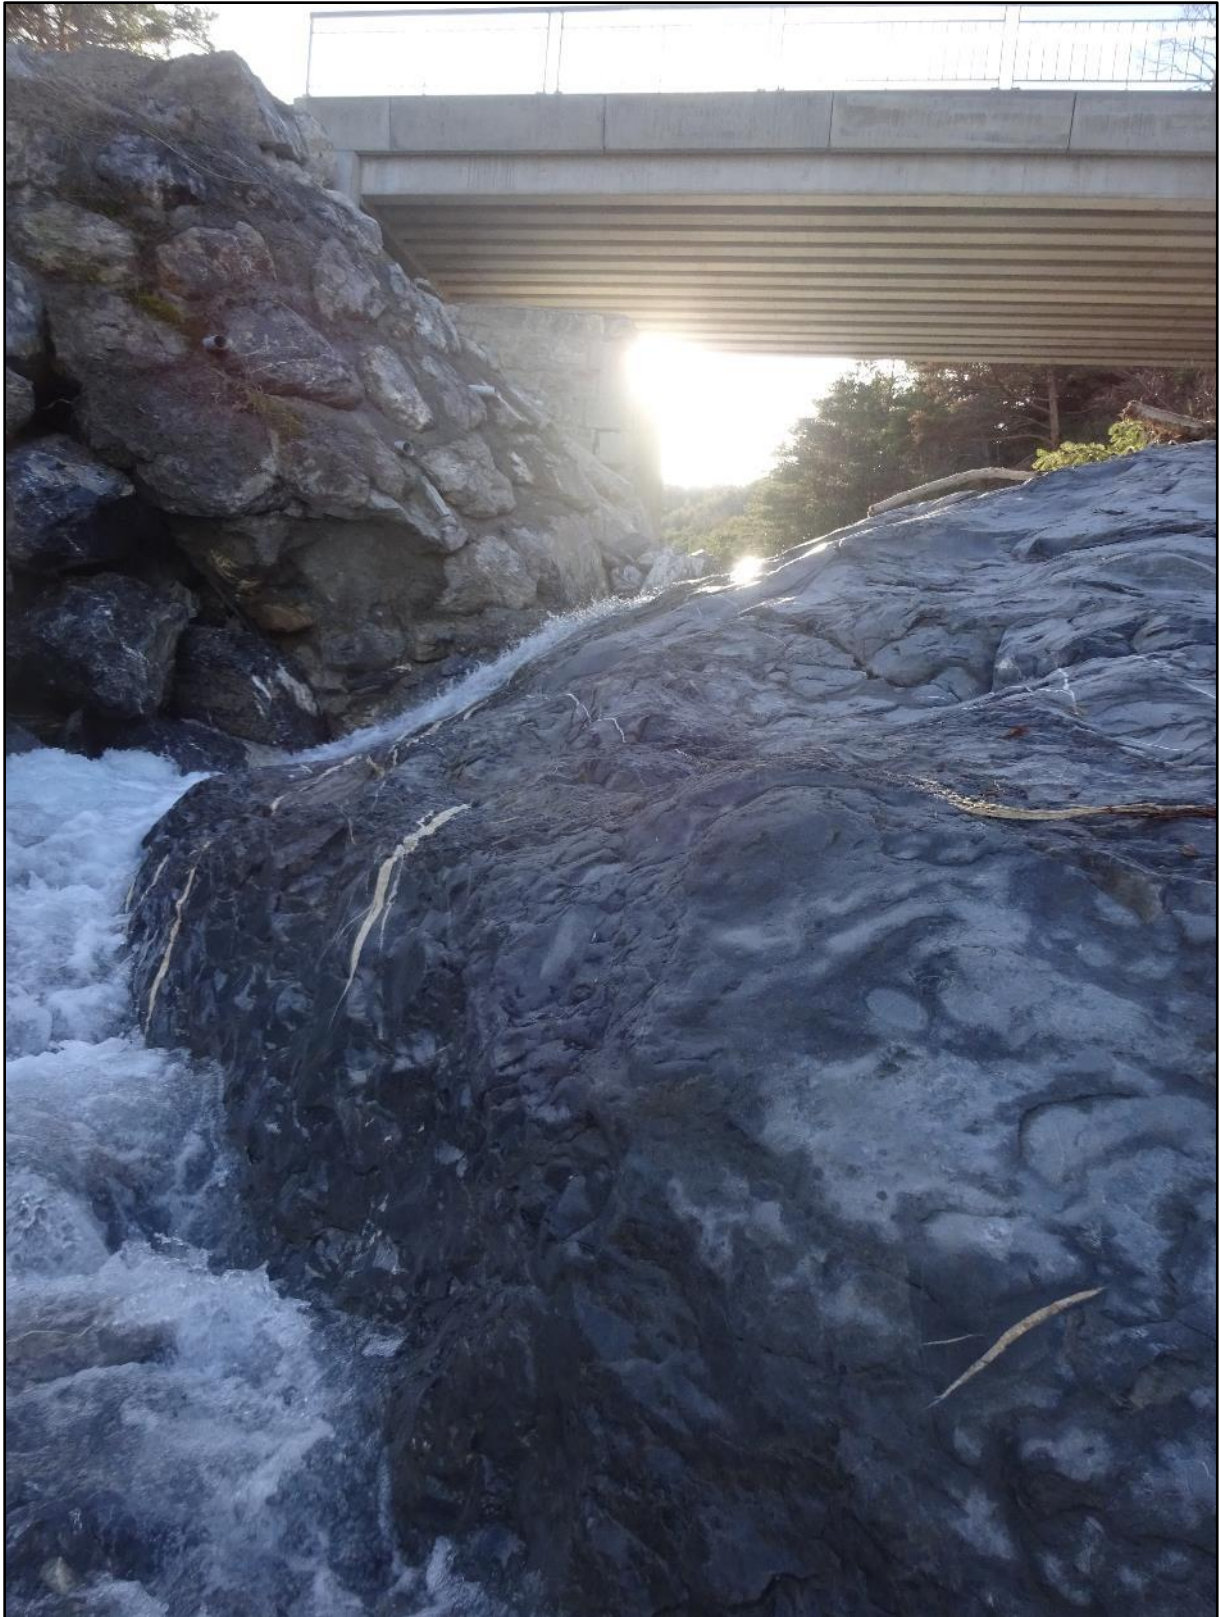
Image 21 : arrivée sous le pont

Confirmation que les ponts sont établis, au moins d'un côté, sur du dur, ici sur le rocher.

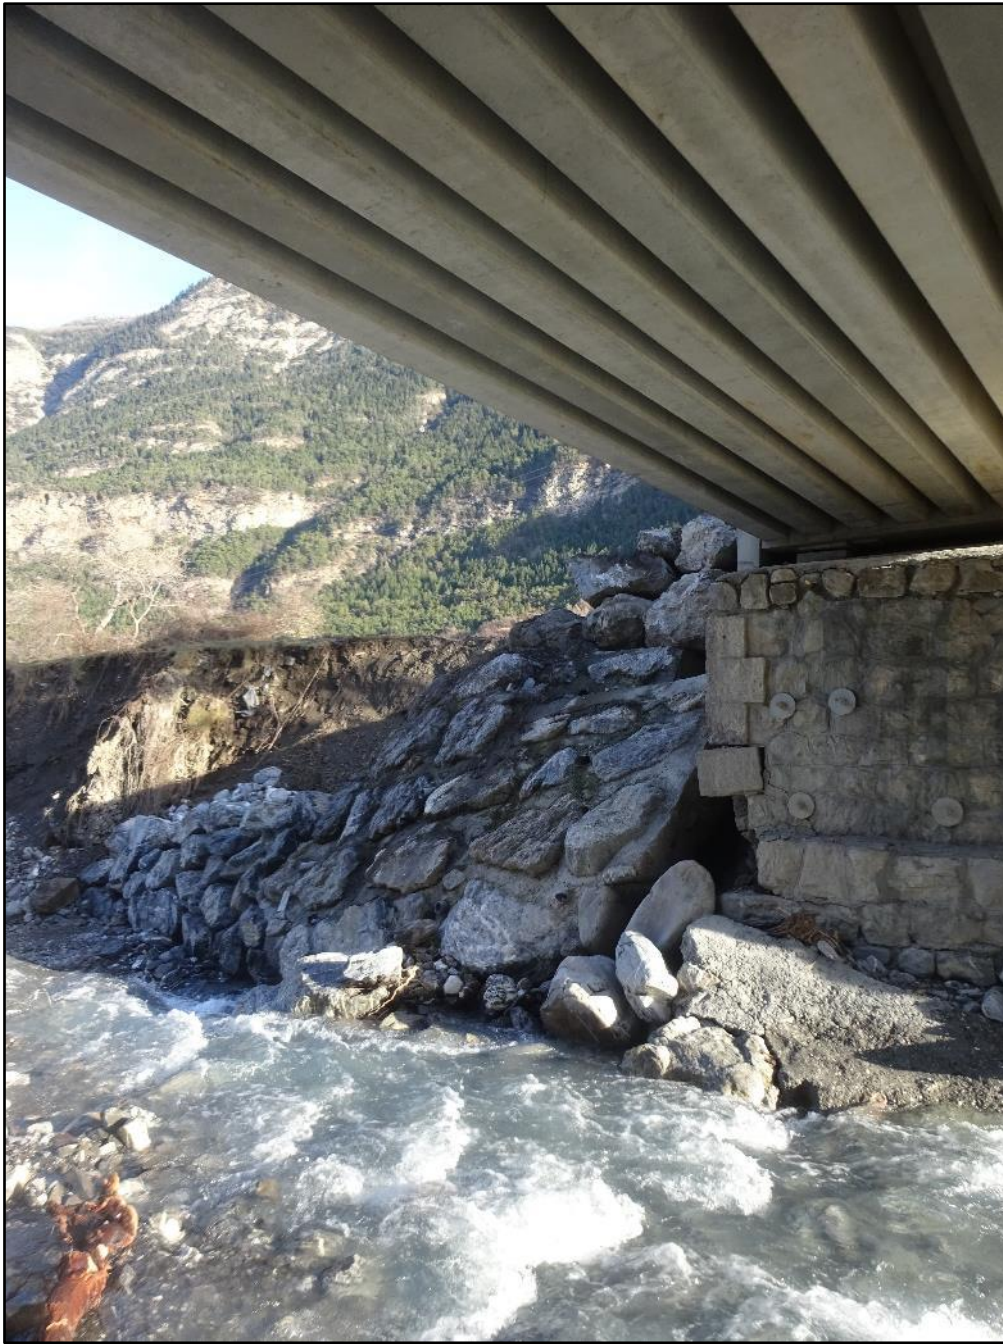
Image 23 : sous le pont

Effectivement, ça commençait à se casser la gueule, mais ça a tenu.

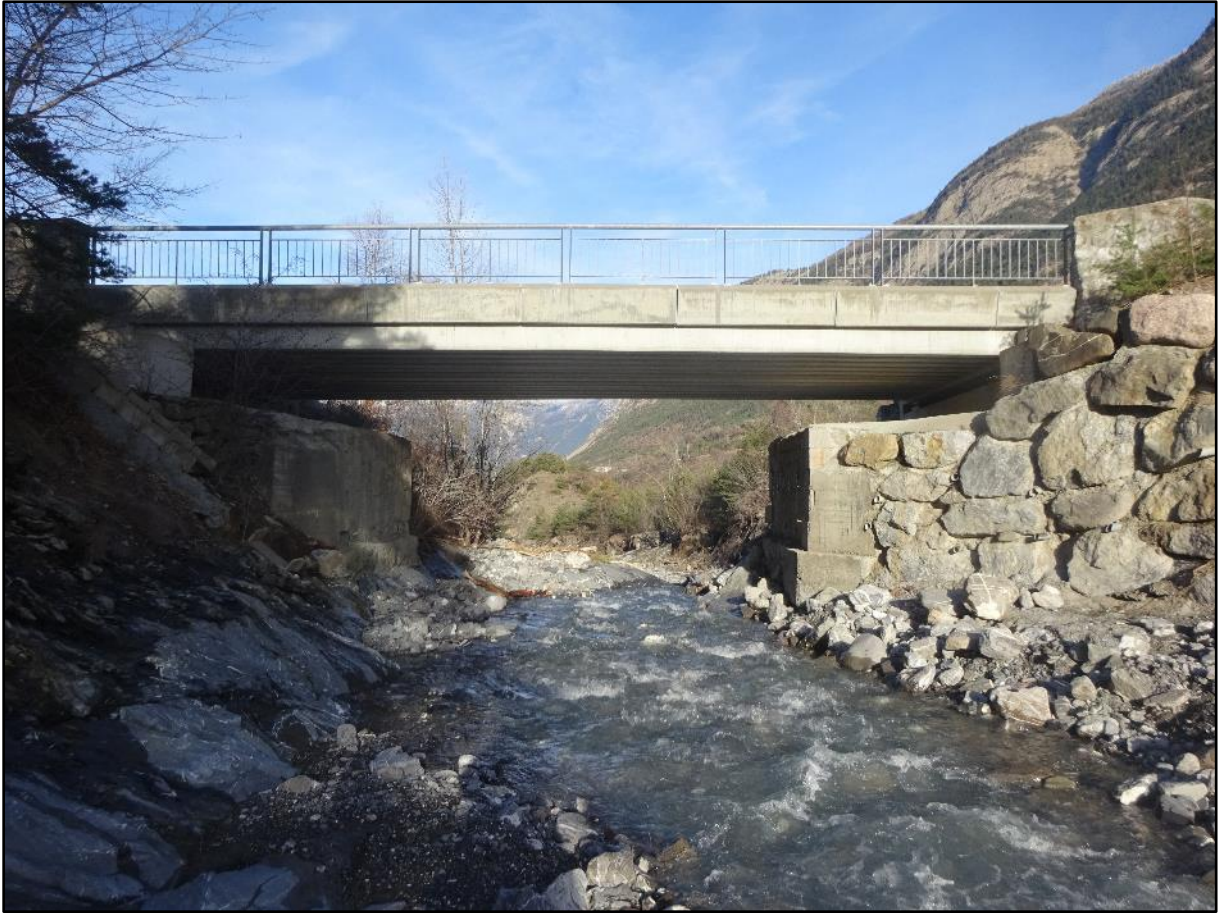
Image 24 : un pont établi sur l'autre

Le pont datable du début du siècle, avec son agencement classique et ses pierres d'angle taillées, a été remplacé par une nouvelle structure avec un tablier posé plus haut et de plus grande longueur et largeur. Le nouveau pont a bénéficié d'une nouvelle protection. L'eau n'arrive plus perpendiculairement à l'ouvrage, mais en biais.

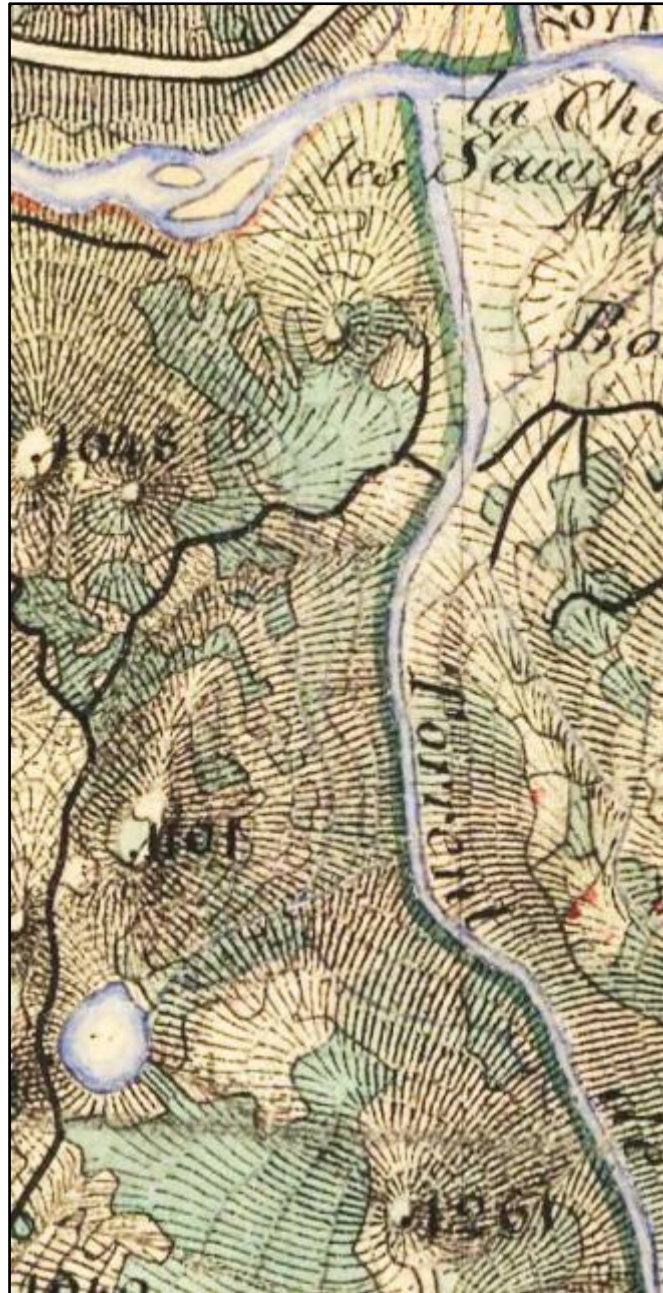
Image 25 : pas de pont dans les années 1860

Capture d'écran du site geoportail.gouv.fr, onglet Carte de l'état-major.

Que ce soit sur le cadastre des années 1830 ou ici dans les années 1860, il n'y a pas de pont, bien qu'il existe un « chemin de Saint-André », tracé en noir et qui passe au bord du lac de Siguret (en bleu).

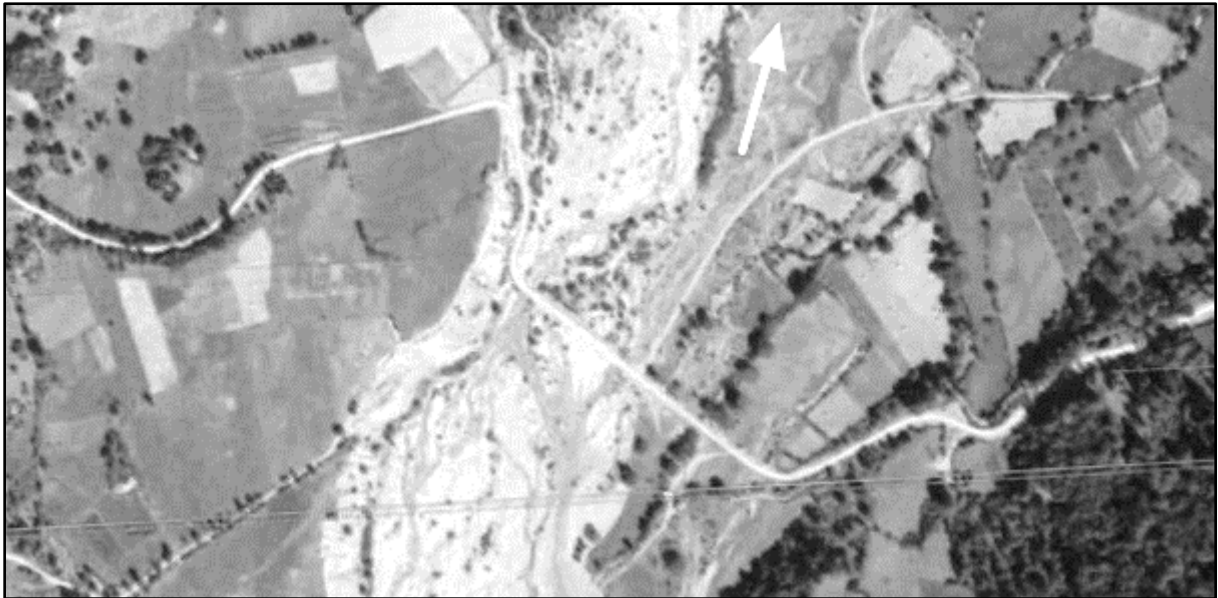
Image 26 : le pont en 1948

Ce pont existe en 1944, il est donc bien de la première moitié du siècle ou du tournant des années 1900. Il y a une vraie route, les deux vont de pair, avec un nouveau tracé.

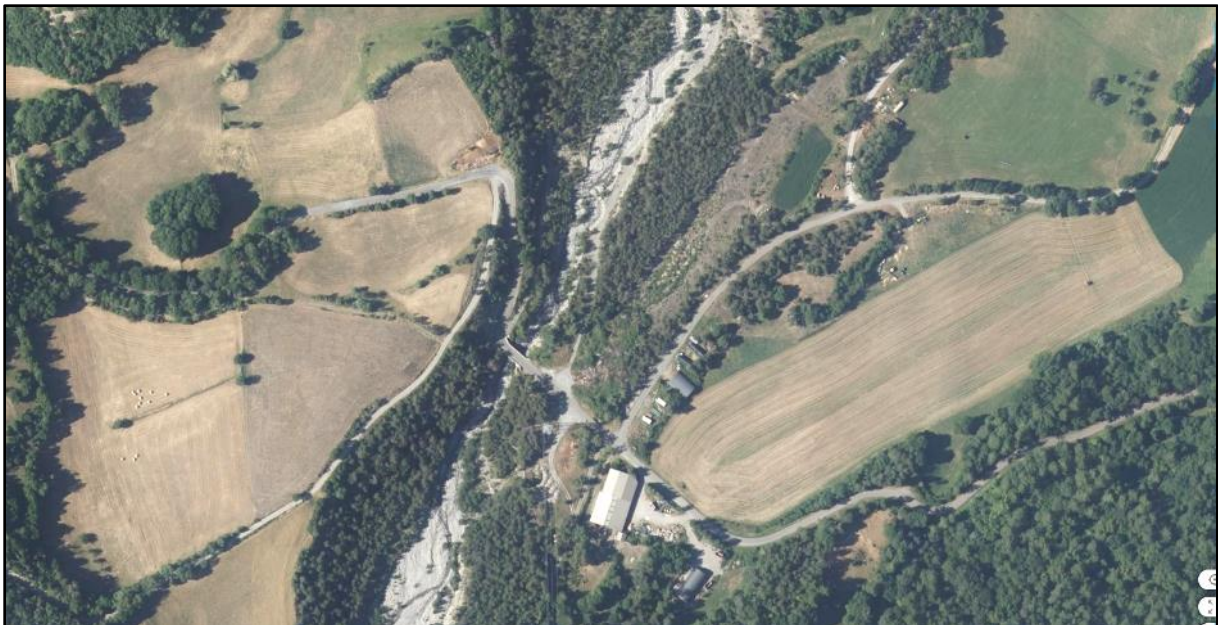
Image 27 : le pont en 2022

Comme toujours c'est le boisement des environs qui frappe en premier, ensuite le rassemblement de grandes parcelles agricoles avec le remembrement,

l'installation d'un bâtiment agricole, et finalement le lit du torrent qui tend à disparaître sous la végétation.
