23. Le paysage de la partie basse du torrent, de l'histoire à la crue

Olivier Peyre, janvier 2024

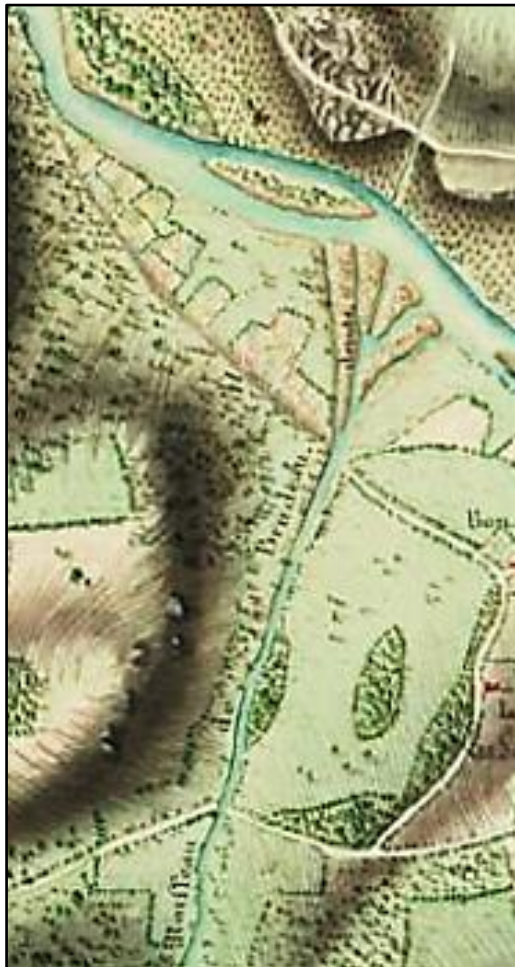
Image 2 : le torrent vers 1750

Faussement appelé « Ruisseau de Brude », dans un cadre plus verdoyant et bordé par une courte ripisylve, il se jette ici dans la Durance par une sorte de delta.

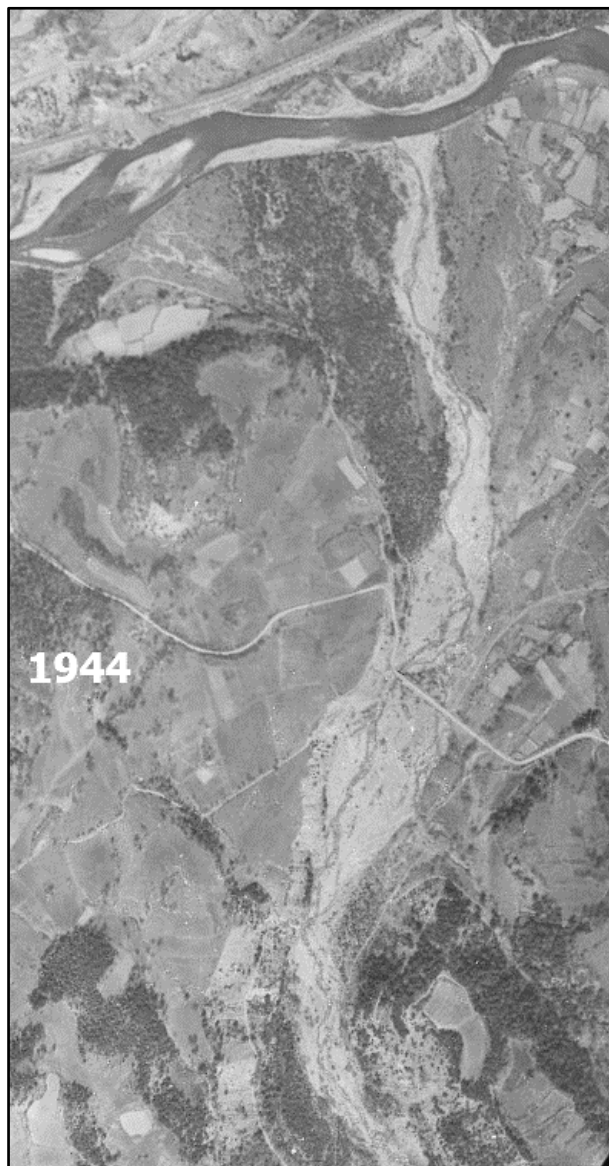
Image 3 : situation « initiale » au sortir de la guerre

Ce qui frappe sur cette image, c'est la largeur du lit blanchâtre du torrent, principalement immédiatement en amont et immédiatement en aval du pont. Interprétation.

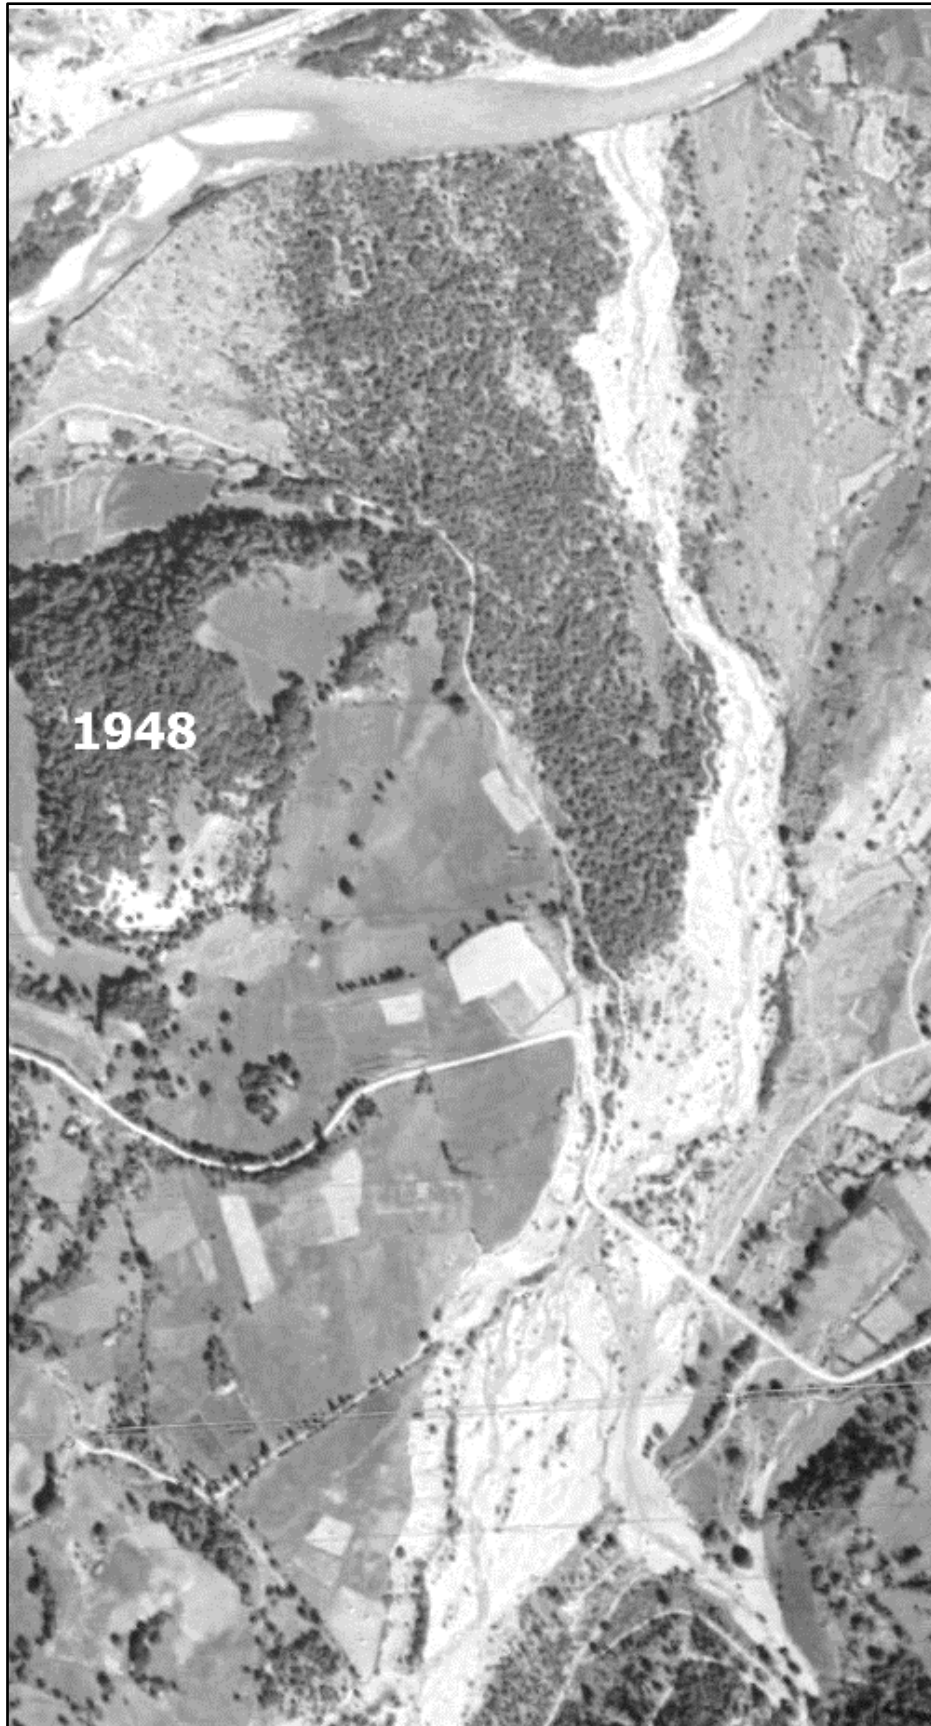
Image 5 : une image mieux définie

A quatre ans de différence, l'image de 1948 ne peut que globalement confirmer l'autre sauf accident. Je l'ai donnée parce qu'elle est mieux définie, et parce qu'on voit que le torrent du Clocher s'est davantage déversé à la fois dans le Palps et son propre lit sur la droite.

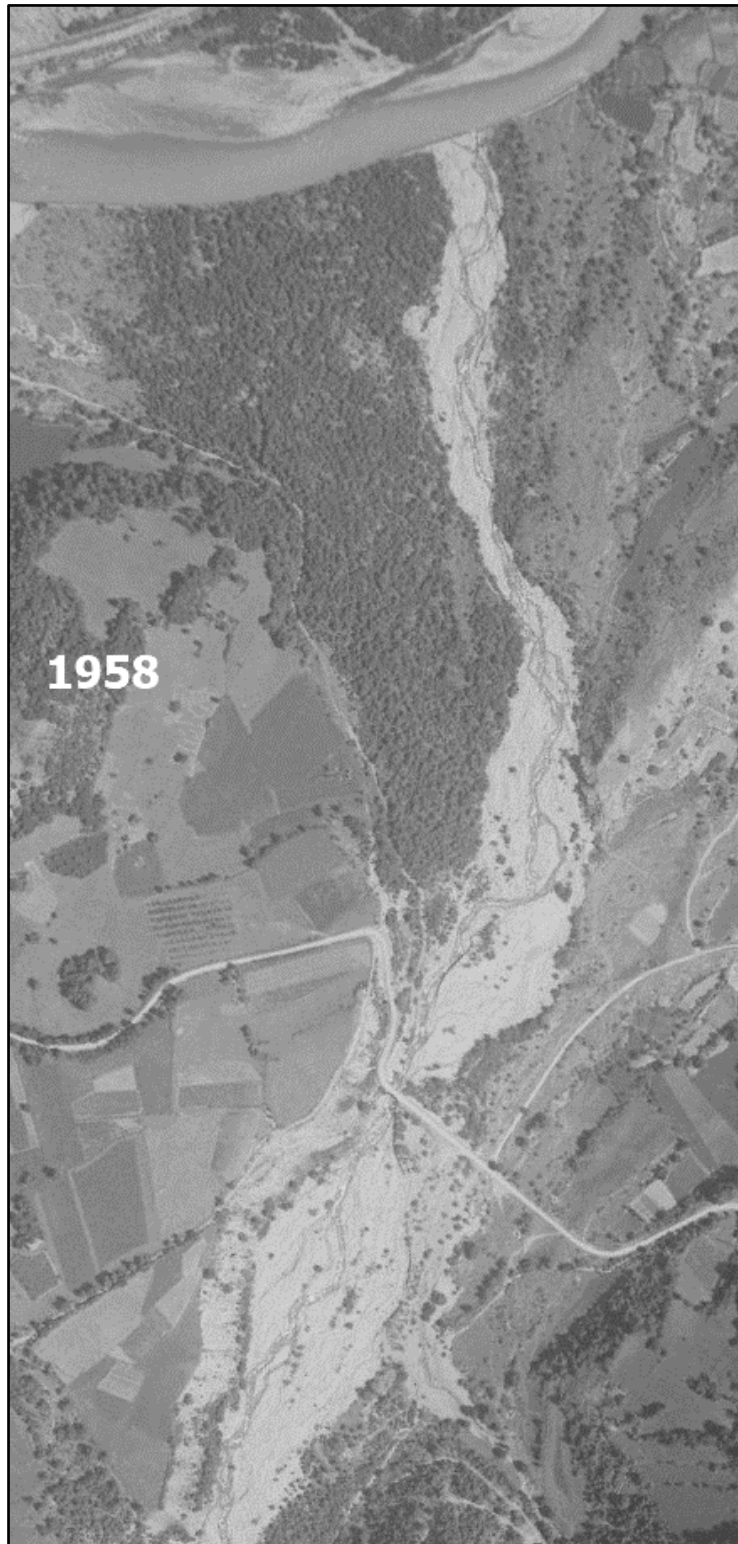
Image 6 : dix ans après (1958)

Rien de remarquable pour notre torrent, seulement le boisement de la rive droite sous le pont et de sa lande terminale. Le passage du Clocher sous la levée de terre a été bouché.

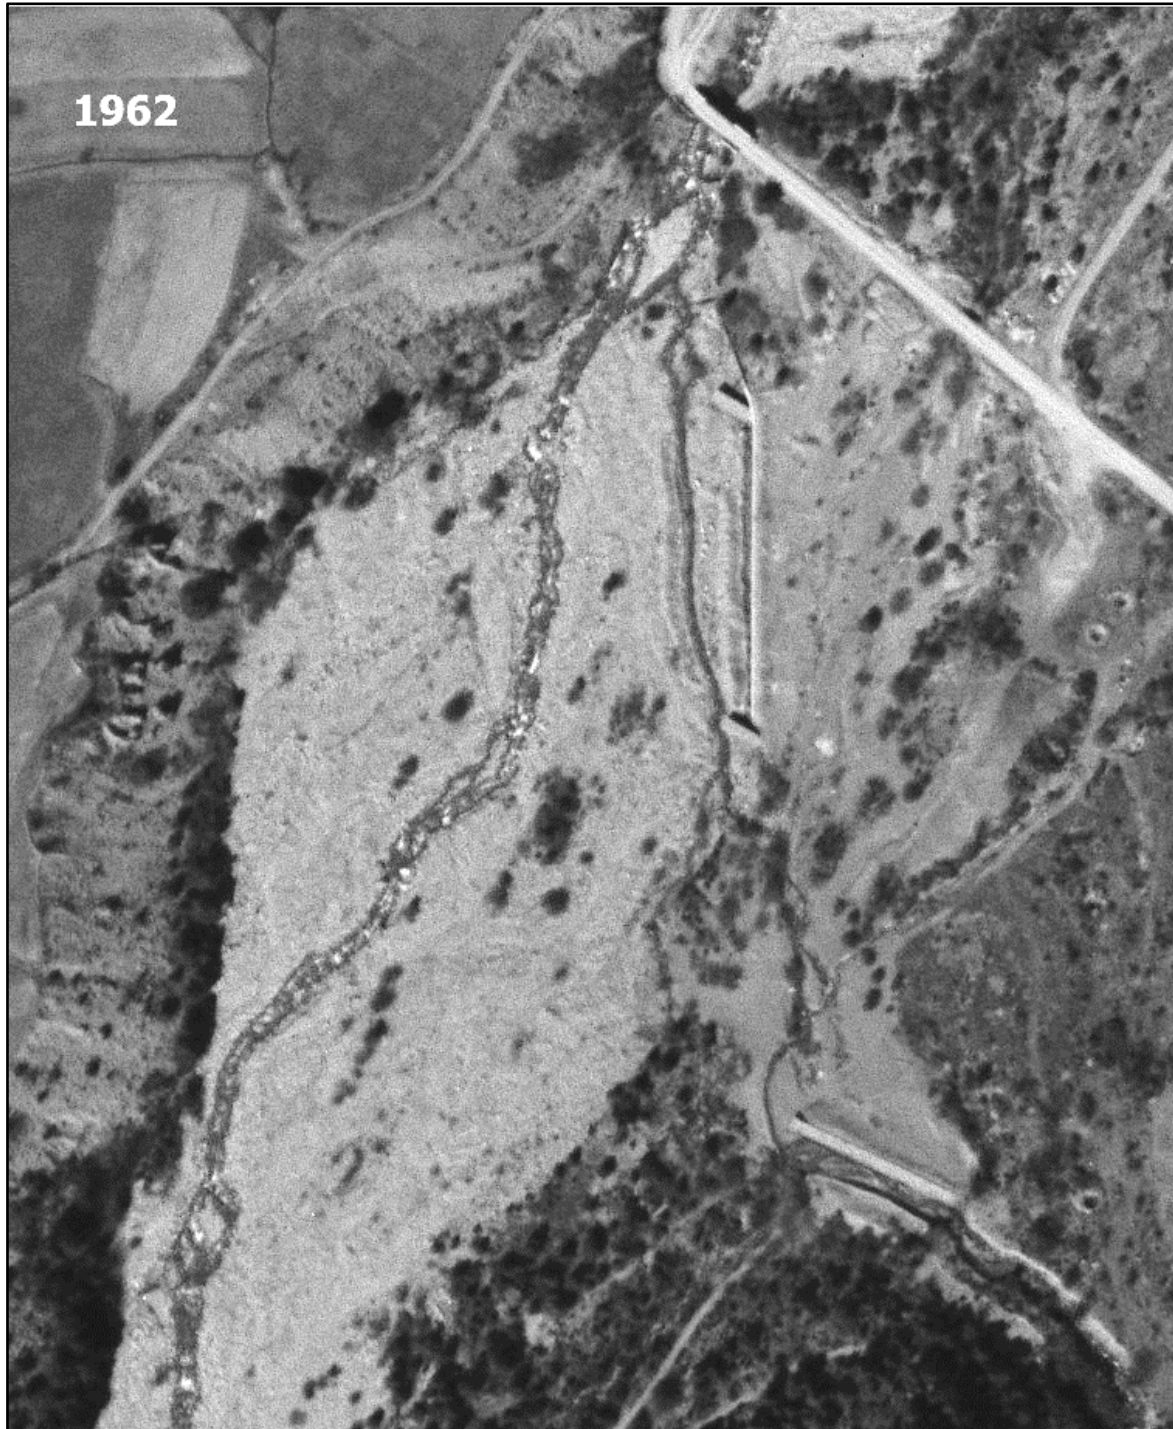
Image 7 : ouvrages de protection

Les hommes ont œuvré en deux lieux pour deux raisons. L'arrivée du torrent du Clocher a été endiguée afin qu'elle prenne davantage et définitivement la direction du Palps. Deux épis reliés par un mur servent à protéger en amont le pont.

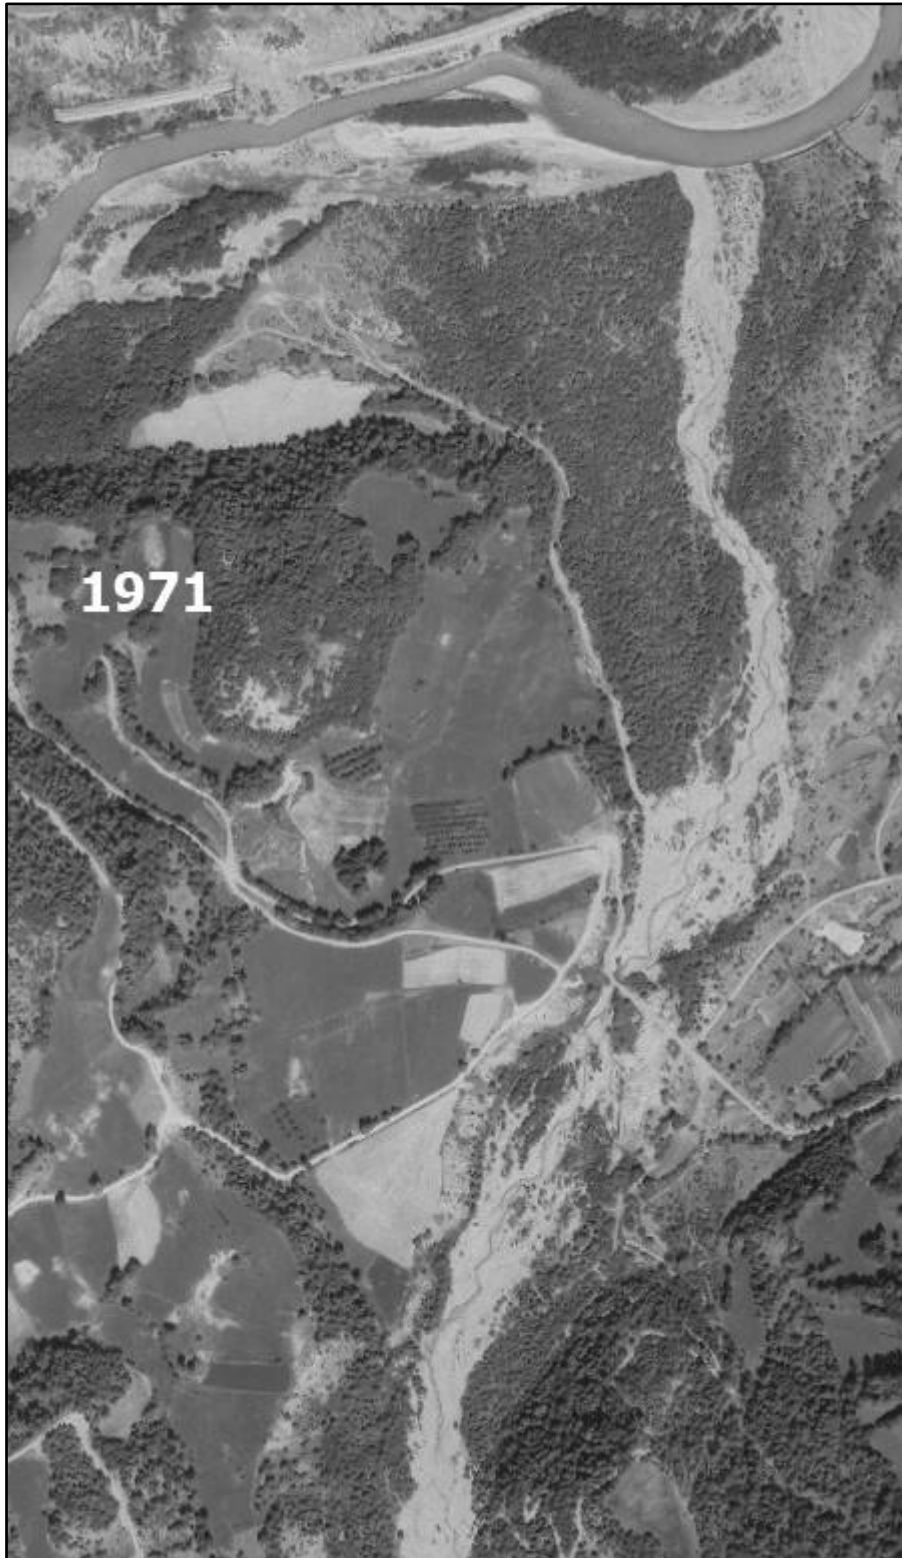
Image 8 : boisement

Autour du pont et en bas de la rive droite, le boisement se poursuit. Certaines zones engravées sont bien blanches, probablement nettoyées par une crue du Palps.

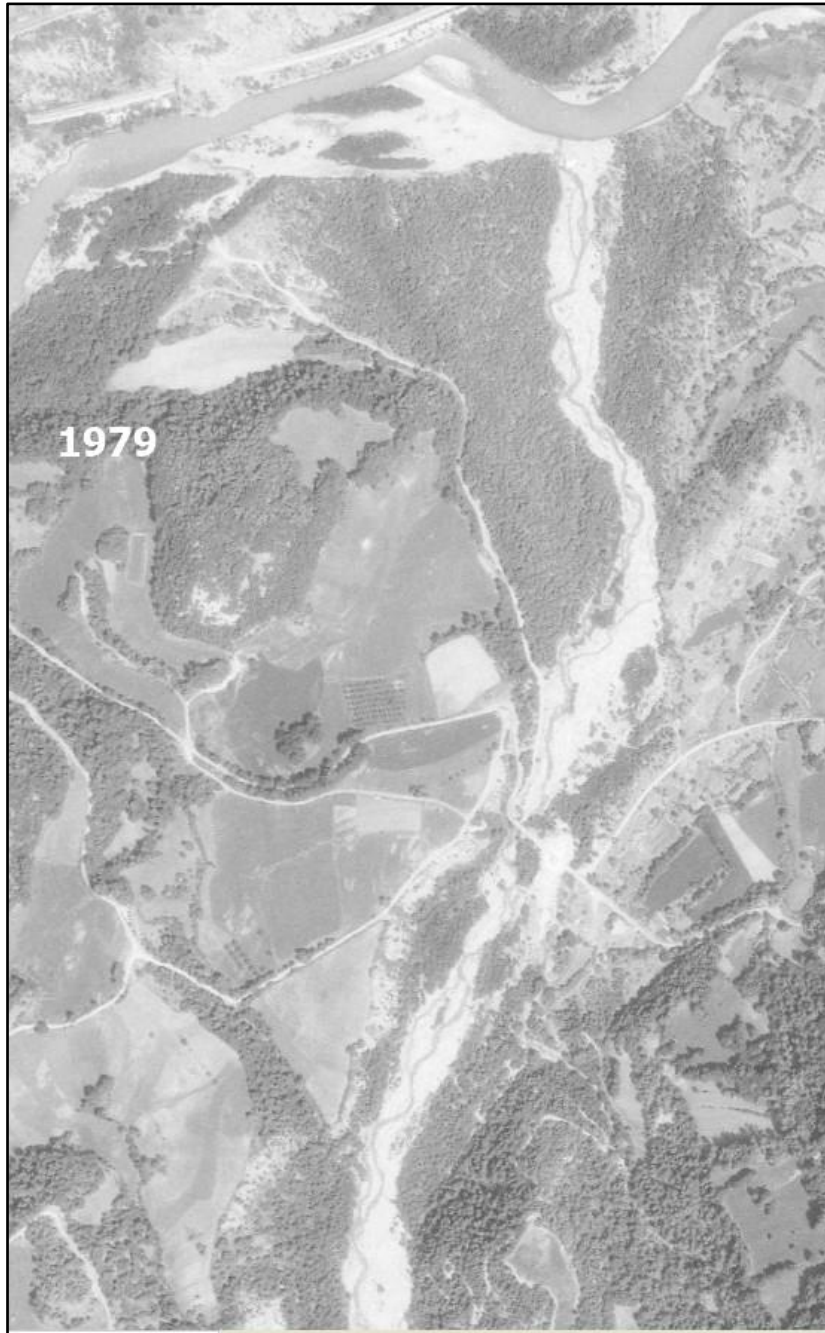
Image 9 : années 1970, pas de grandes variations

Toujours des arbres plus nombreux et plus robustes sur les bords du torrent. Les contrastes entre zones sans végétation et espaces forestiers sont plus nets, le torrent du Clocher se fait oublier.

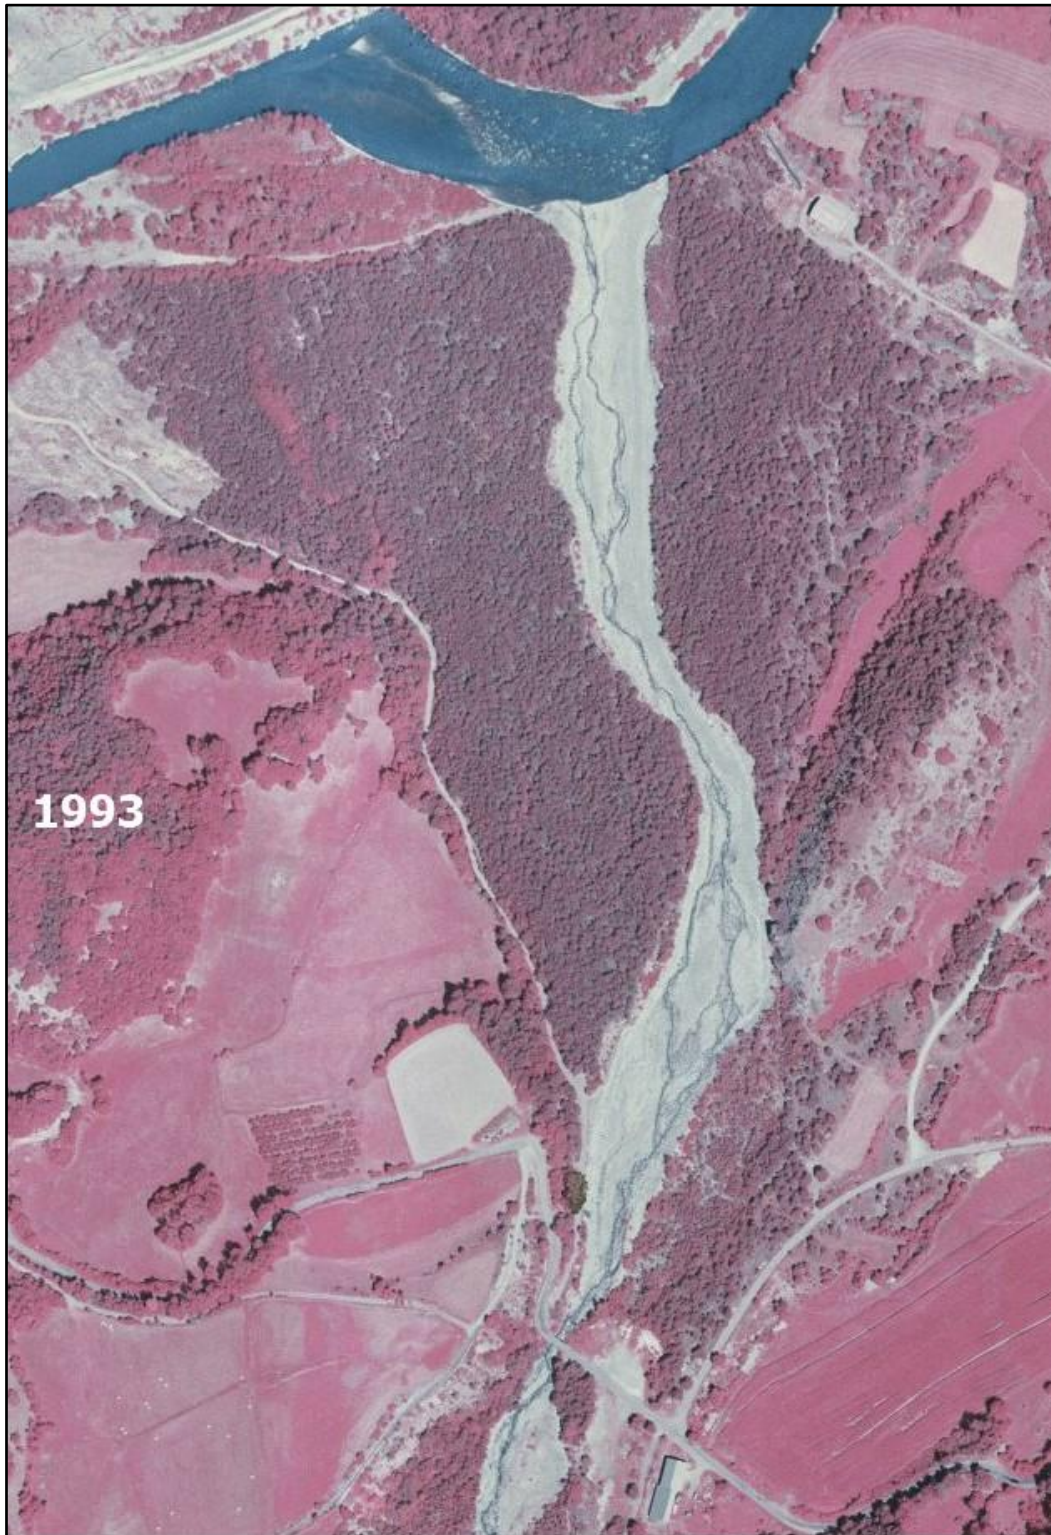
Image 11 : années 1990, en fausses couleurs

En fausses couleurs ou infrarouge, on y voit mieux. Au niveau du pont, dépôt de gravats en rive droite et édification d'un hangar agricole visible dès 1990. Fort contraste entre le torrent curé, rectifié et reprofilé dans la seconde moitié des années 1980, où ne traîne plus aucun arbre, et la forêt plus dense que jamais. Les

bulls s'en sont donné à cœur joie, et la Durance a repris les pierres du Palps qui étaient arrivées dans son propre lit.

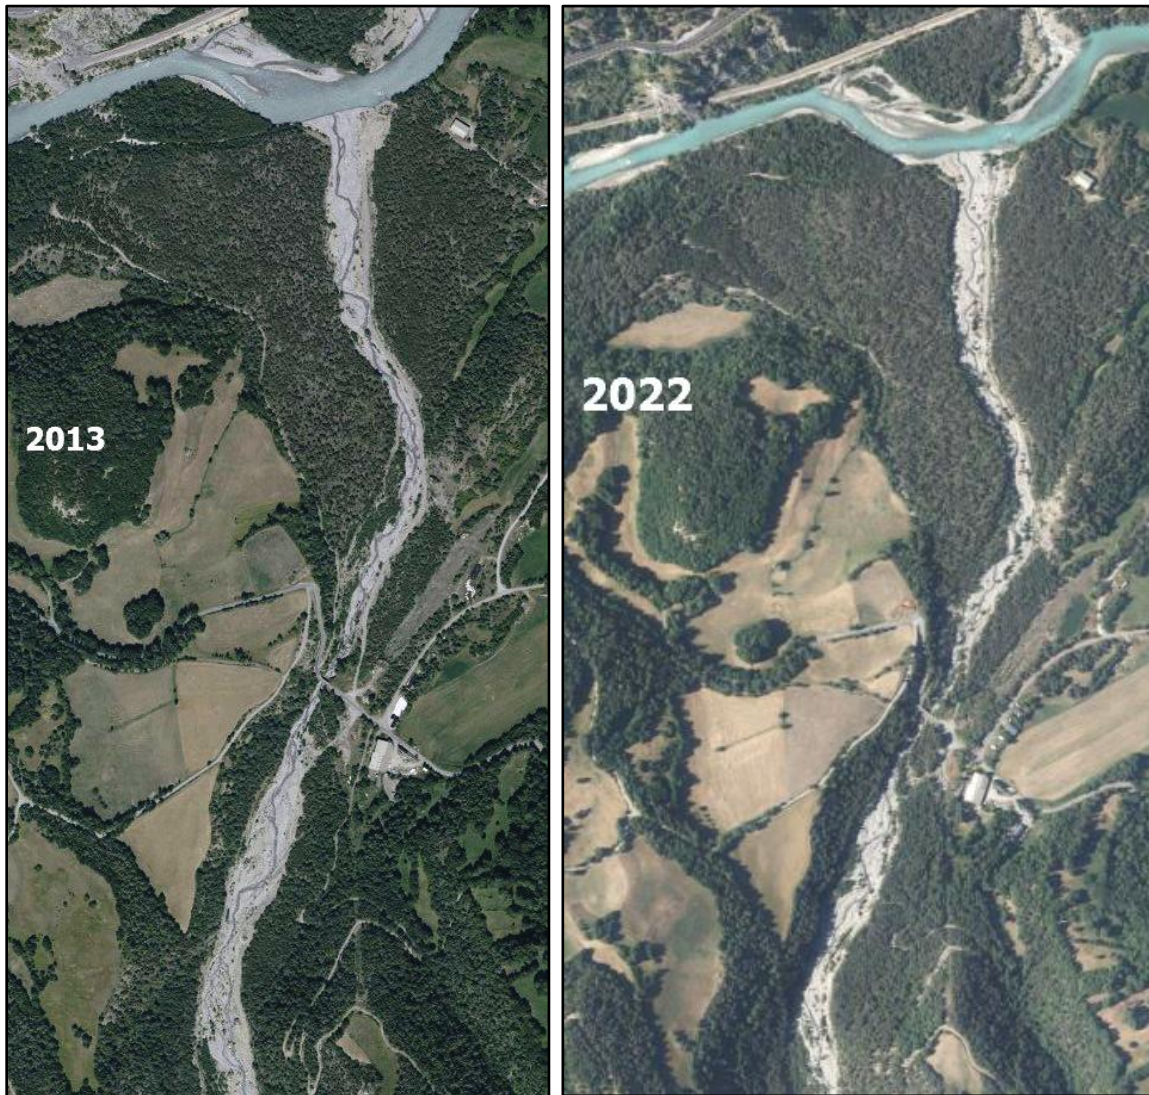
Image 13 : dernière comparaison

Les différences, c'est un peu le jeu des 7 erreurs. A cette échelle-là, elles sont peu perceptibles, hormis la forêt qui poursuit sa croissance de part et d'autre du torrent, et le rétrécissement de la partie en gravier dans la section supérieure. Mais attention aux ombres des arbres pour 2022, elles sont trompeuses.

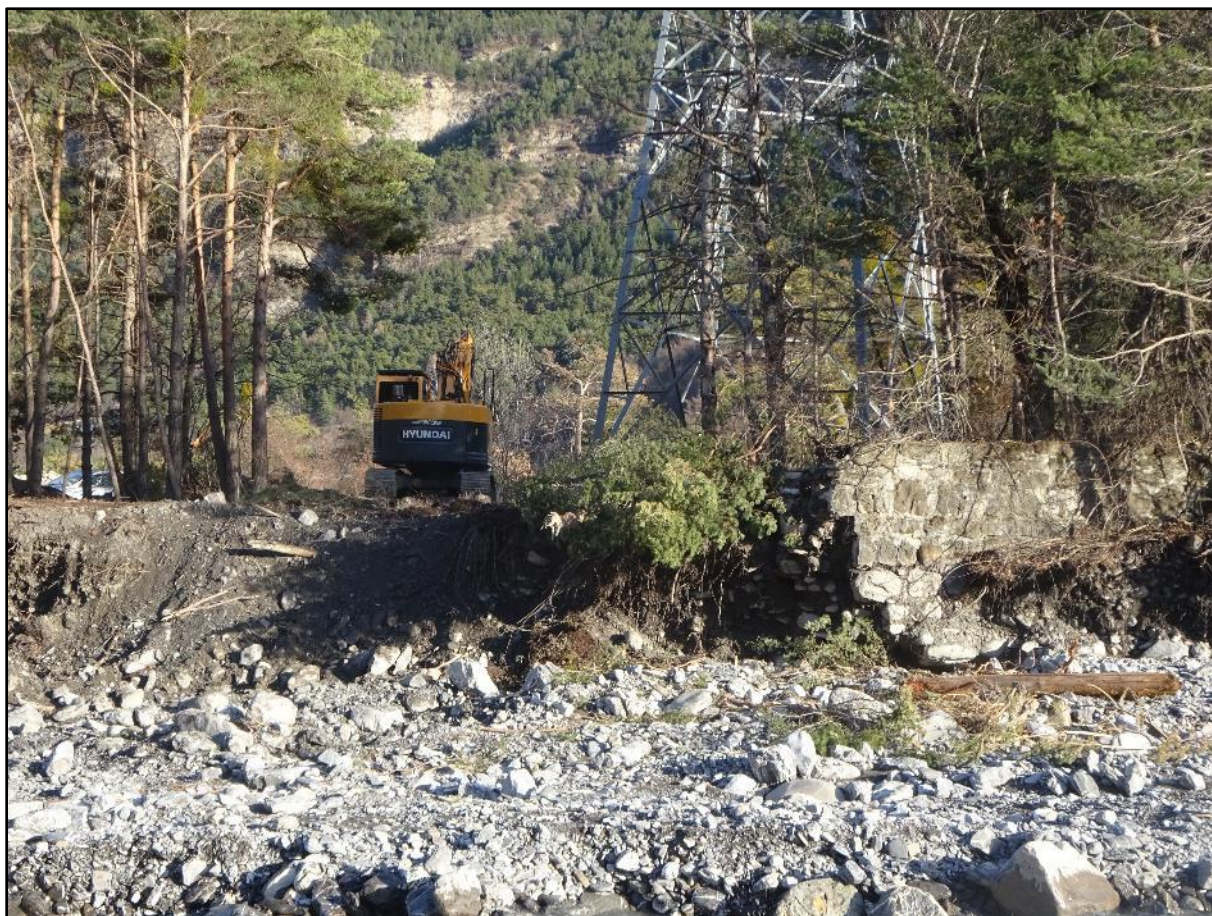
Image 14 : tracto et mur défoncé

Rive droite. Après la crue, voici le reste d'un ouvrage de protection du pont bâti au début des années 1960.

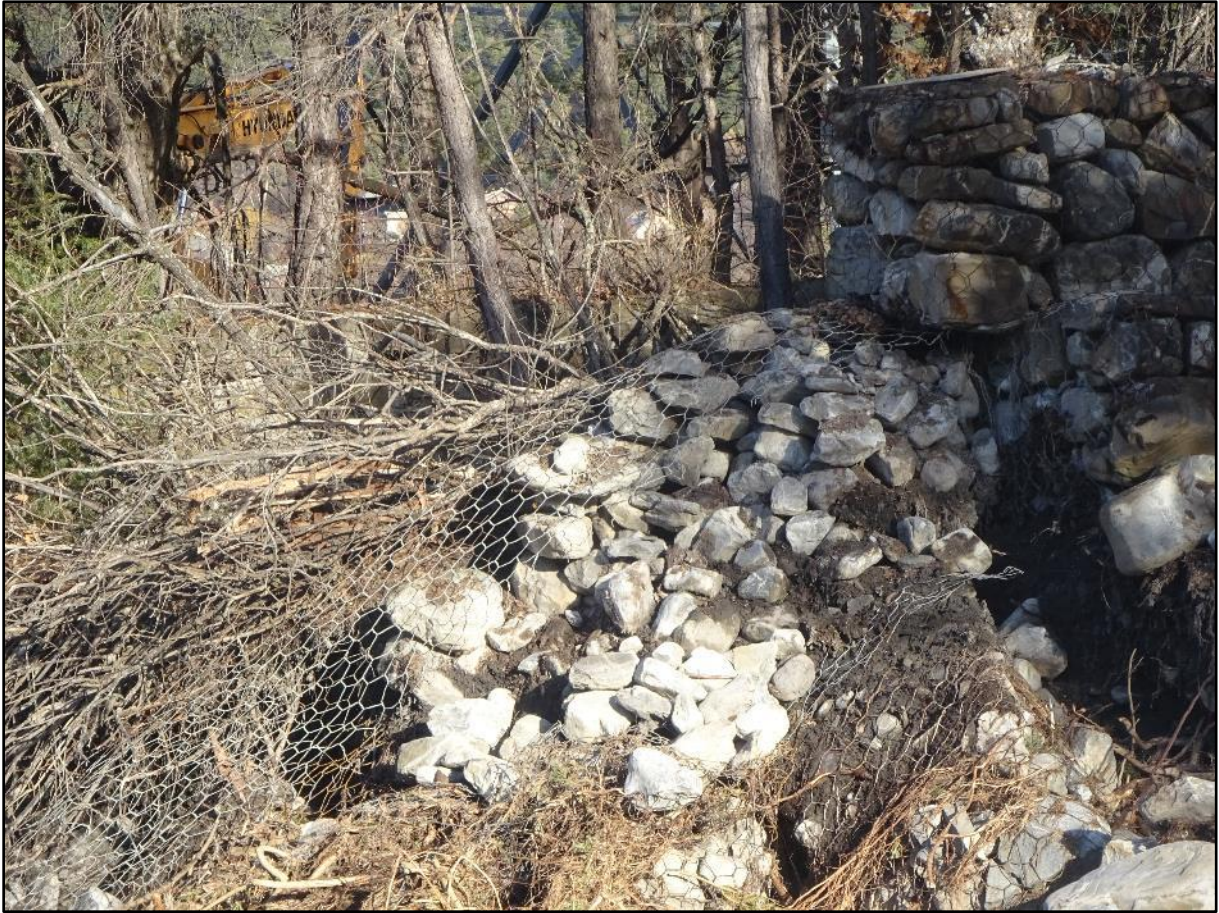
Image 15 : le reste d'un gabion

Rive droite. Tout à côté du mur, un gabion qui a souffert.

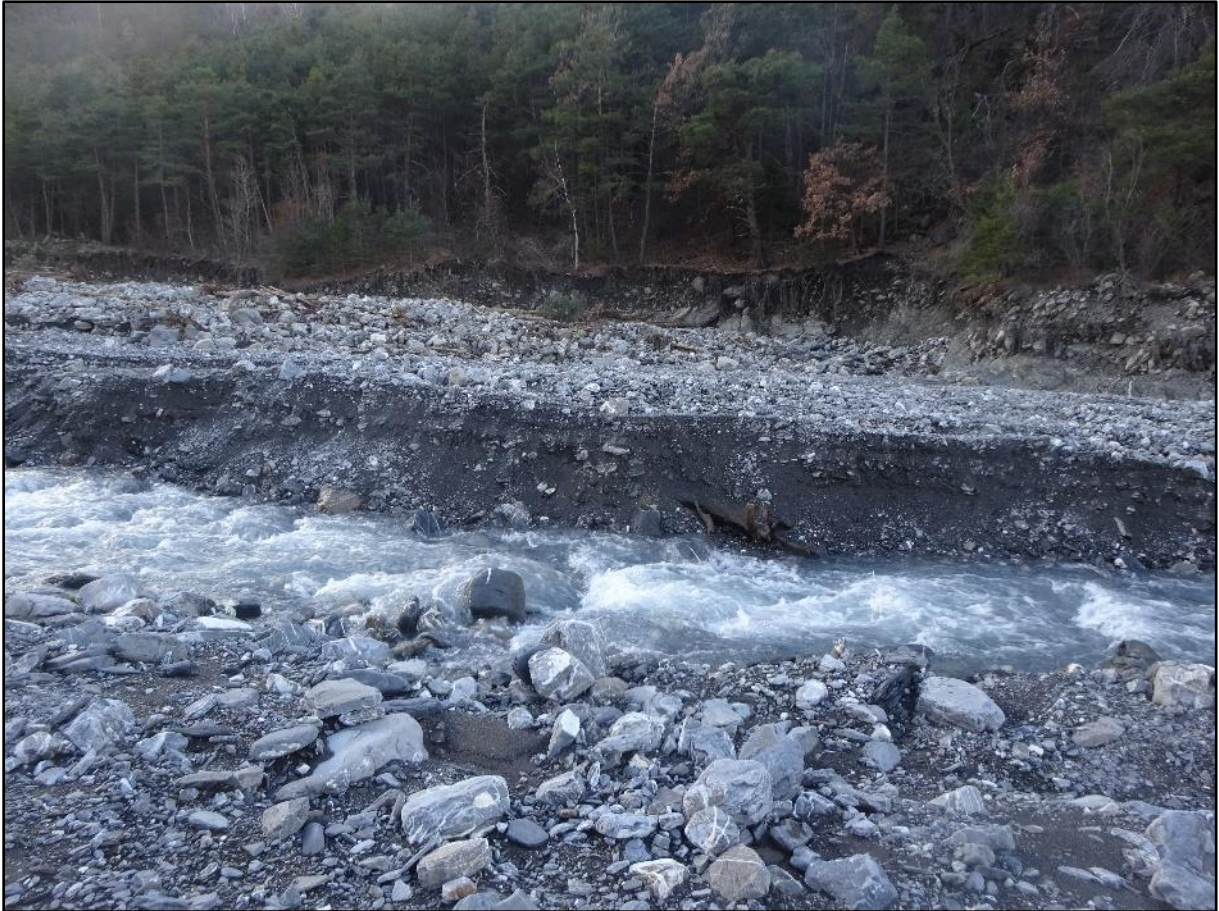
Image 19 : trois actions du torrent

Rive gauche.

1. Au fond le torrent est allé chercher la berge, en a enlevé la terre et l'a repoussée, élargissant ainsi son lit.
2. Il a déposé des milliers de pierres et de troncs par-dessus le gravier qu'il a également charrié et déposé.
3. Lors de la décrue, il a creusé dans le gravier qu'il venait de déposer quelque temps plus tôt.

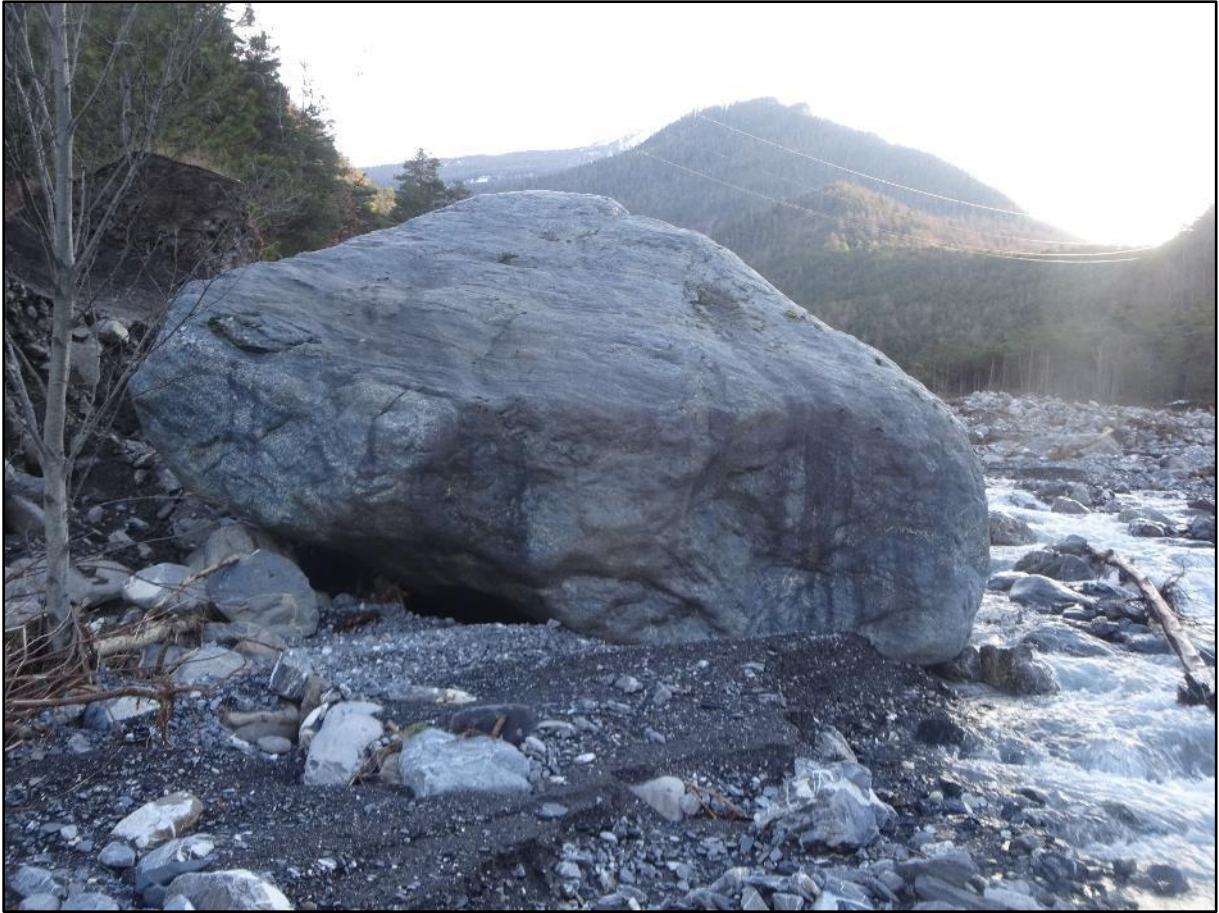
Image 20 : une méga pierre

Rive droite. Cette crue n'avait pas la force de faire rouler cette très grosse pierre. Mais ayant affouillé sous elle, il l'a faite basculer plus bas, on voit sa place sombre dans l'angle en haut à gauche.

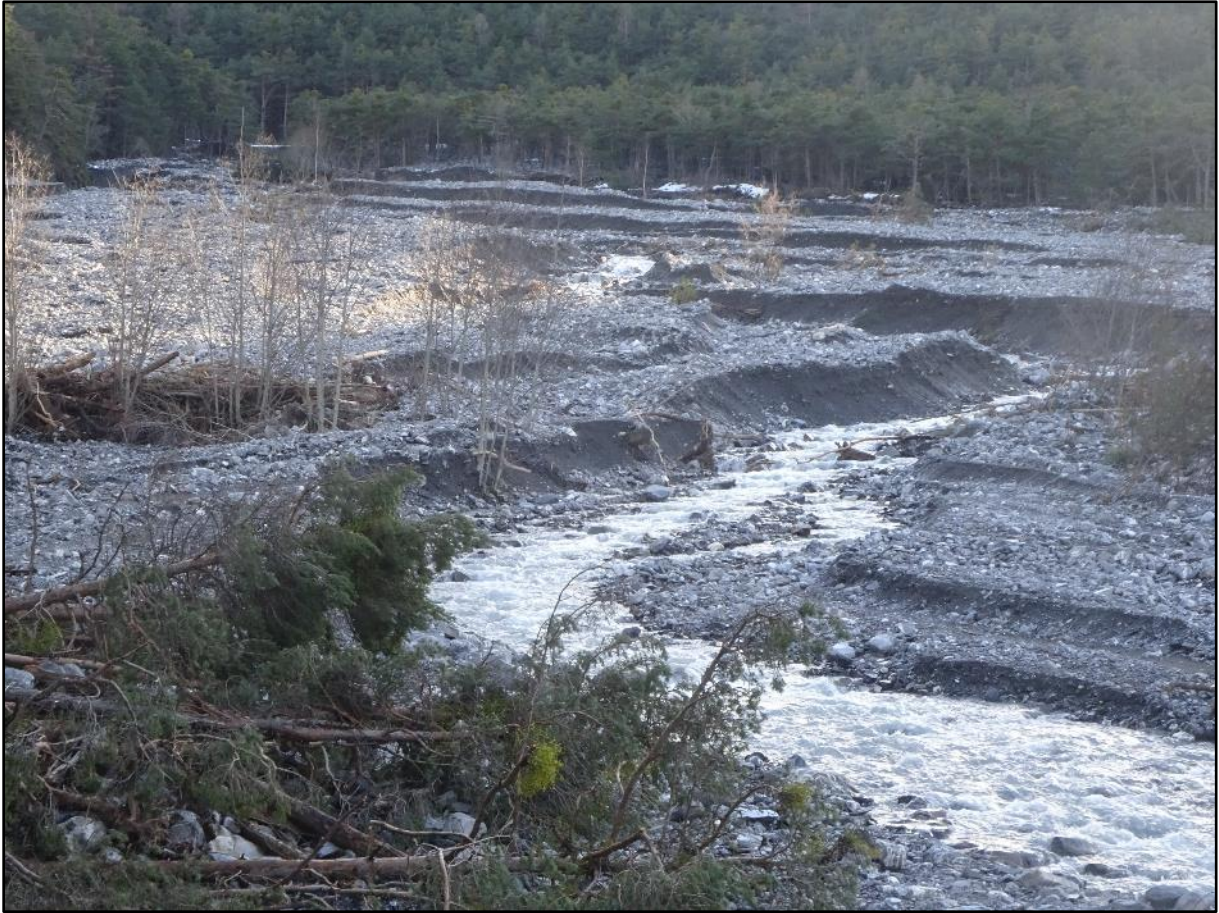
Image 21 : entrée dans le paysage d'un autre type

A partir de là, les paysages sont nouveaux, parce qu'après avoir entreposé de gros tas de gravier, lors de la décrue le torrent a entaillé le stock et l'a paradoxalement de plus en plus creusé au fil de la perte de sa puissance.

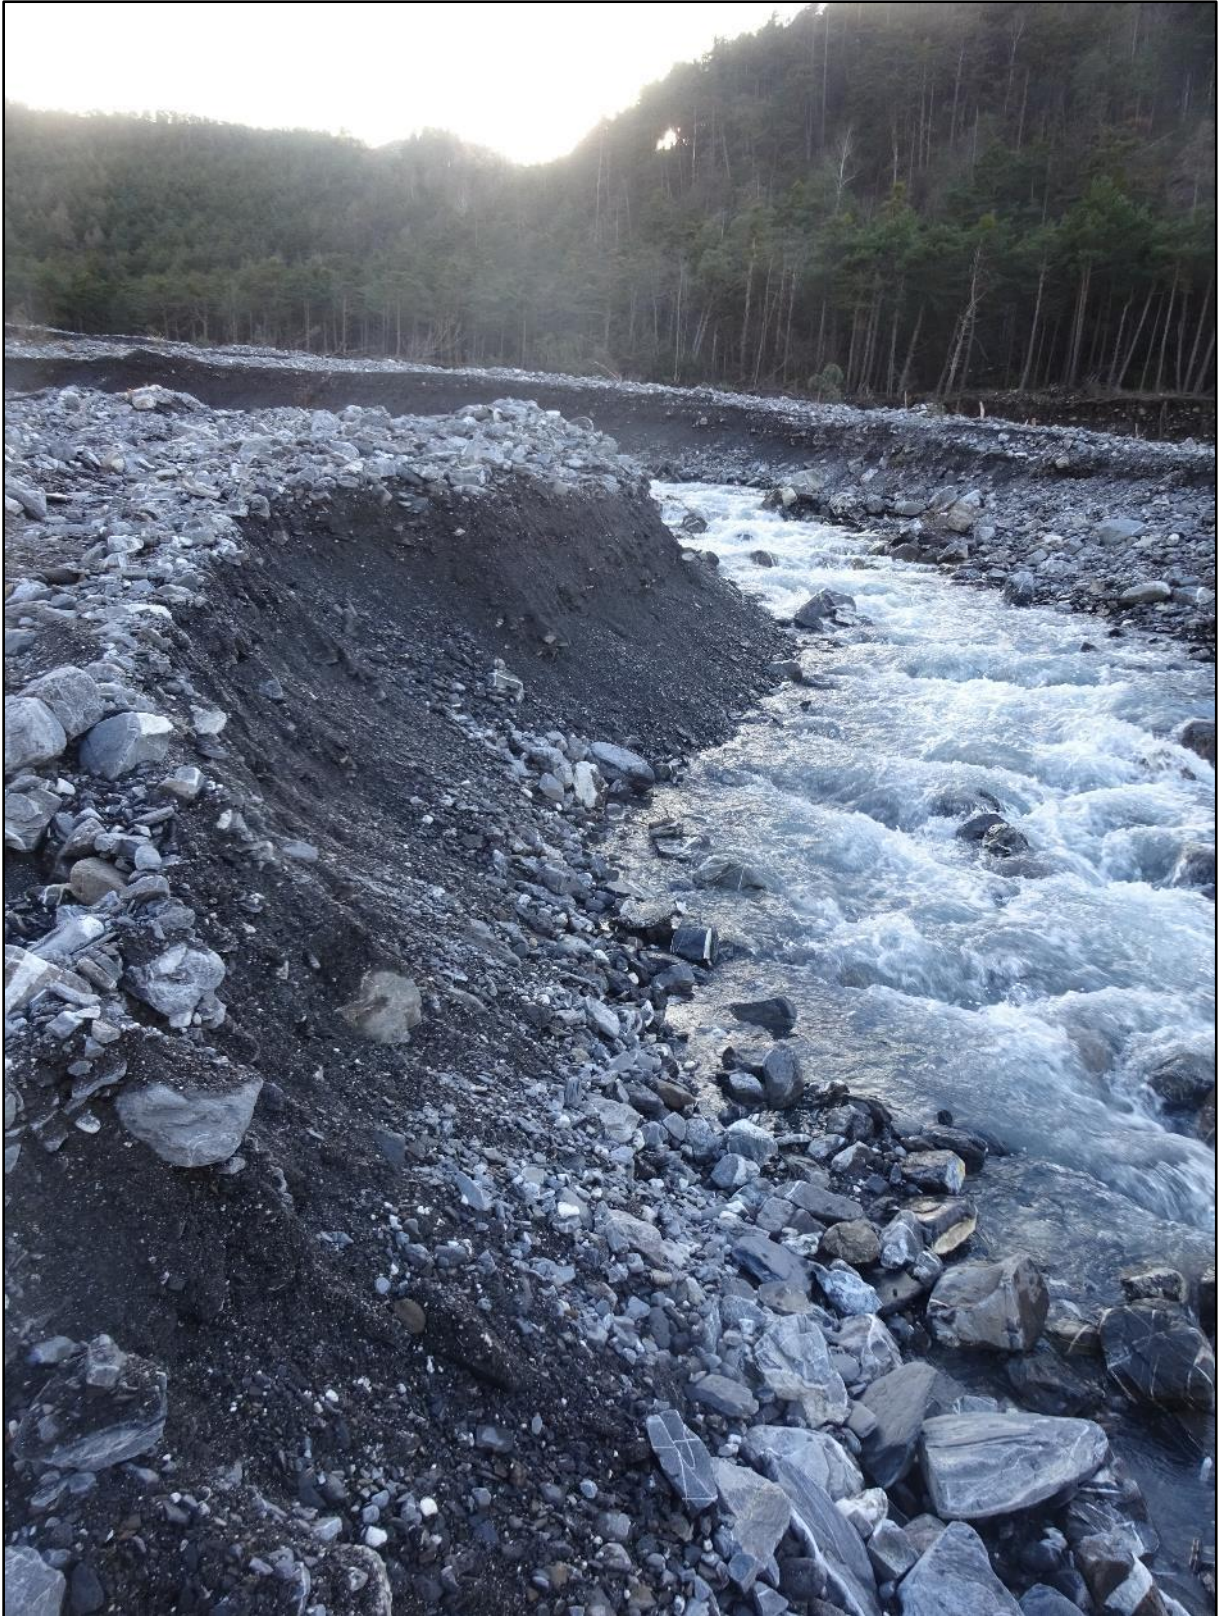
Image 22 : entrée dans le paysage d'un autre type

Rive droite. Un exemple de creusement dans son propre dépôt de gravier.

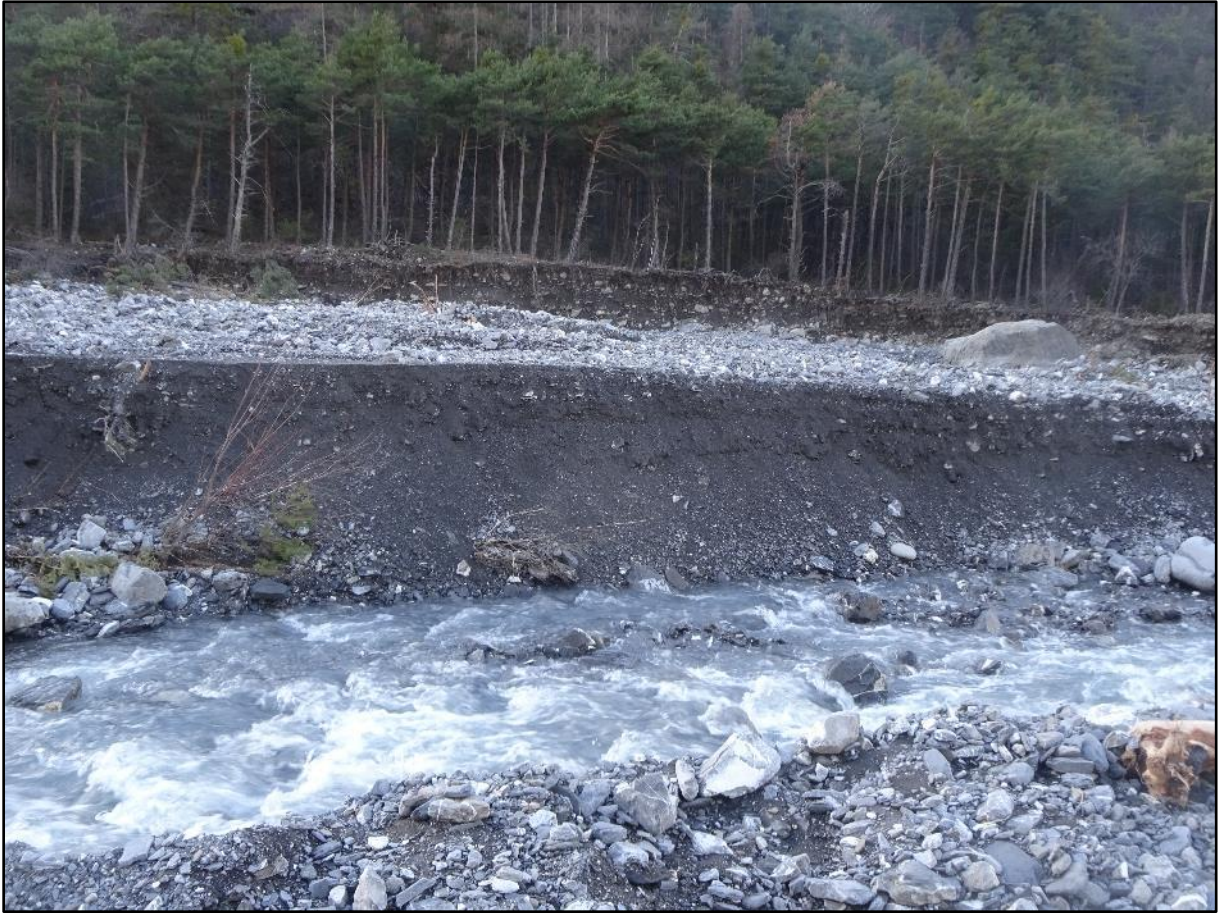
Image 23 : un autre exemple de taille du gravier

Rive gauche. D'ailleurs, gravier ou terre ?

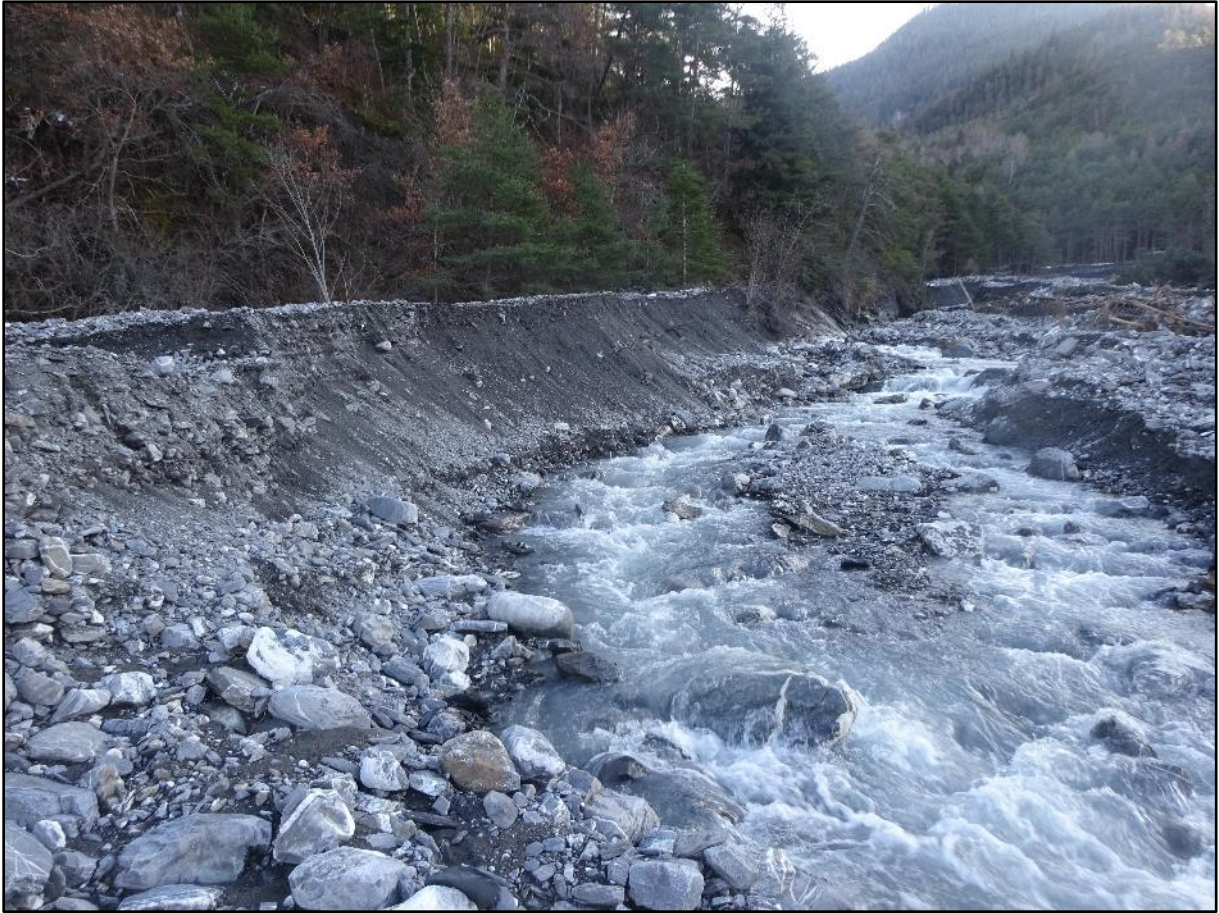
Image 24 : un autre exemple de taille du gravier

Rive gauche. Parfois la hauteur de gravier accumulé et déjà emporté est impressionnante.
