23. Le paysage de la partie basse du torrent, de l'histoire à la crue

Olivier Peyre, janvier 2024

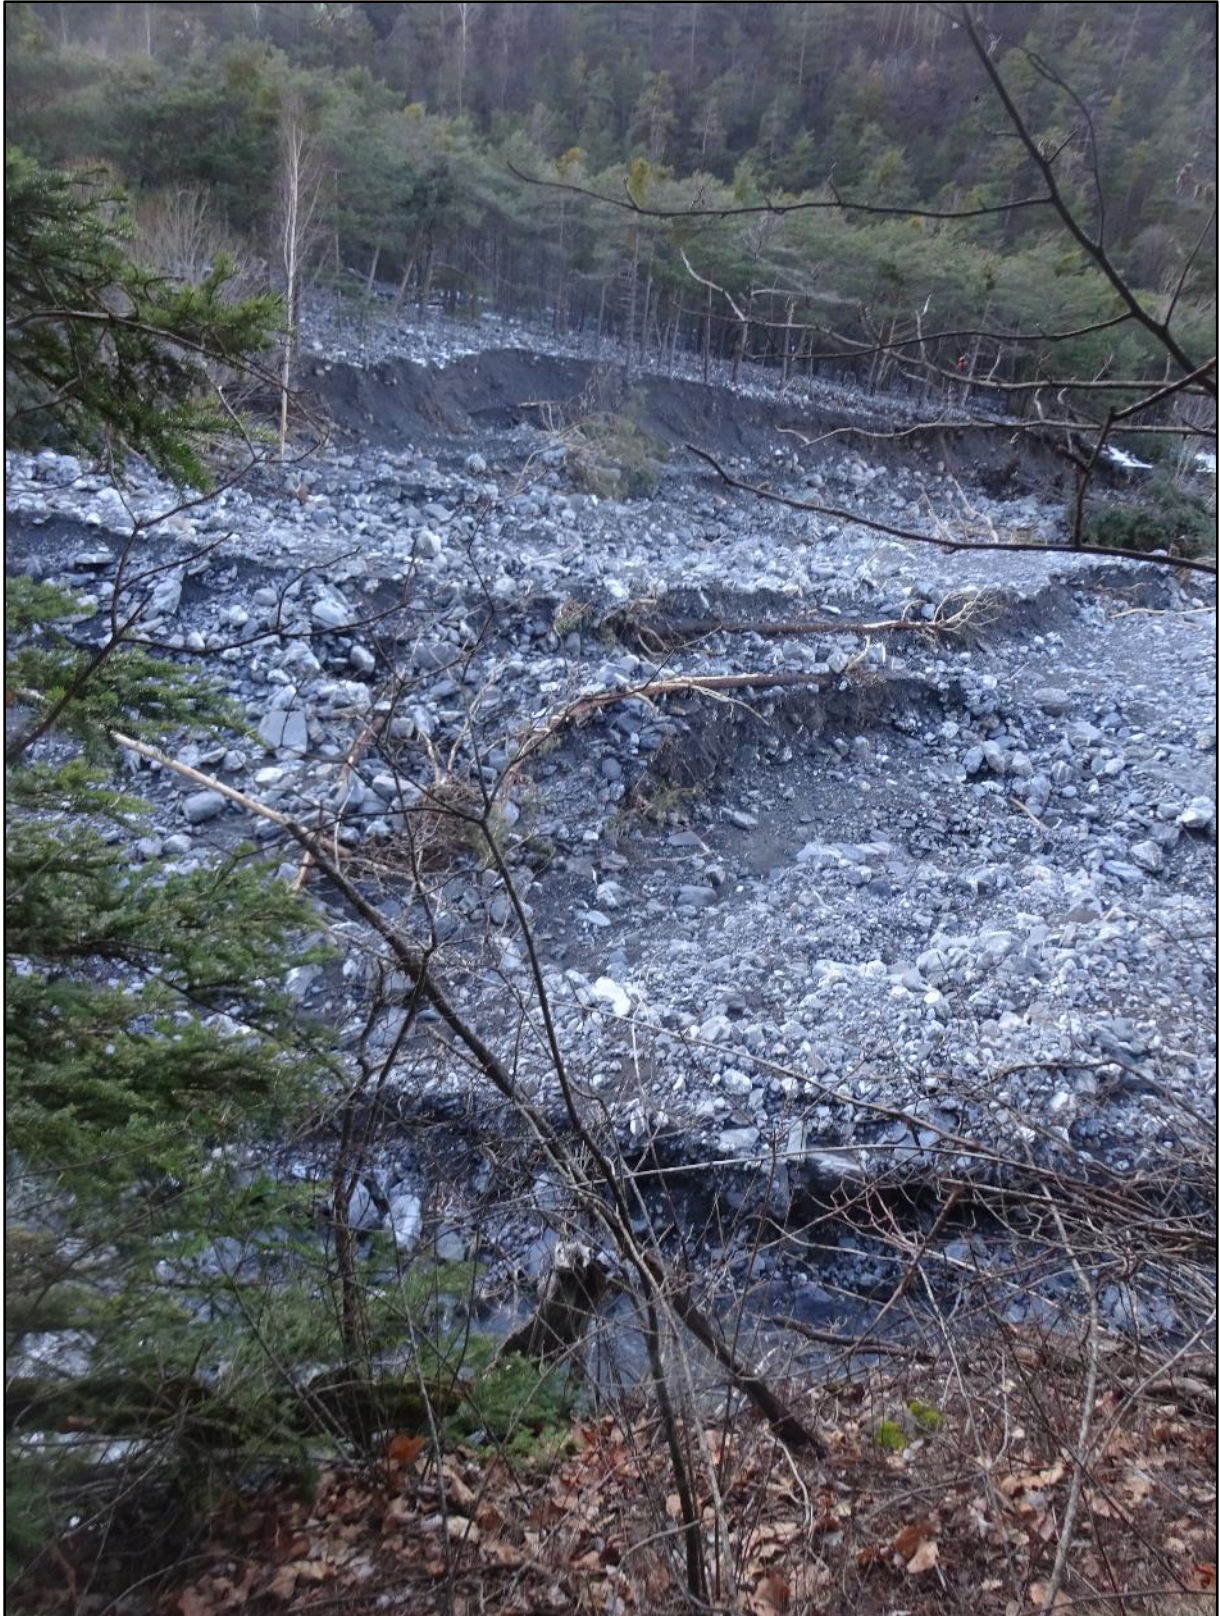
Image 26 : d'une rive à l'autre

Ici encore, si je veux garder les pieds secs, il faut faire un détour en montant dans le bois. Ce qu'on voit, c'est que le torrent est entré dans la forêt et l'a engravée.

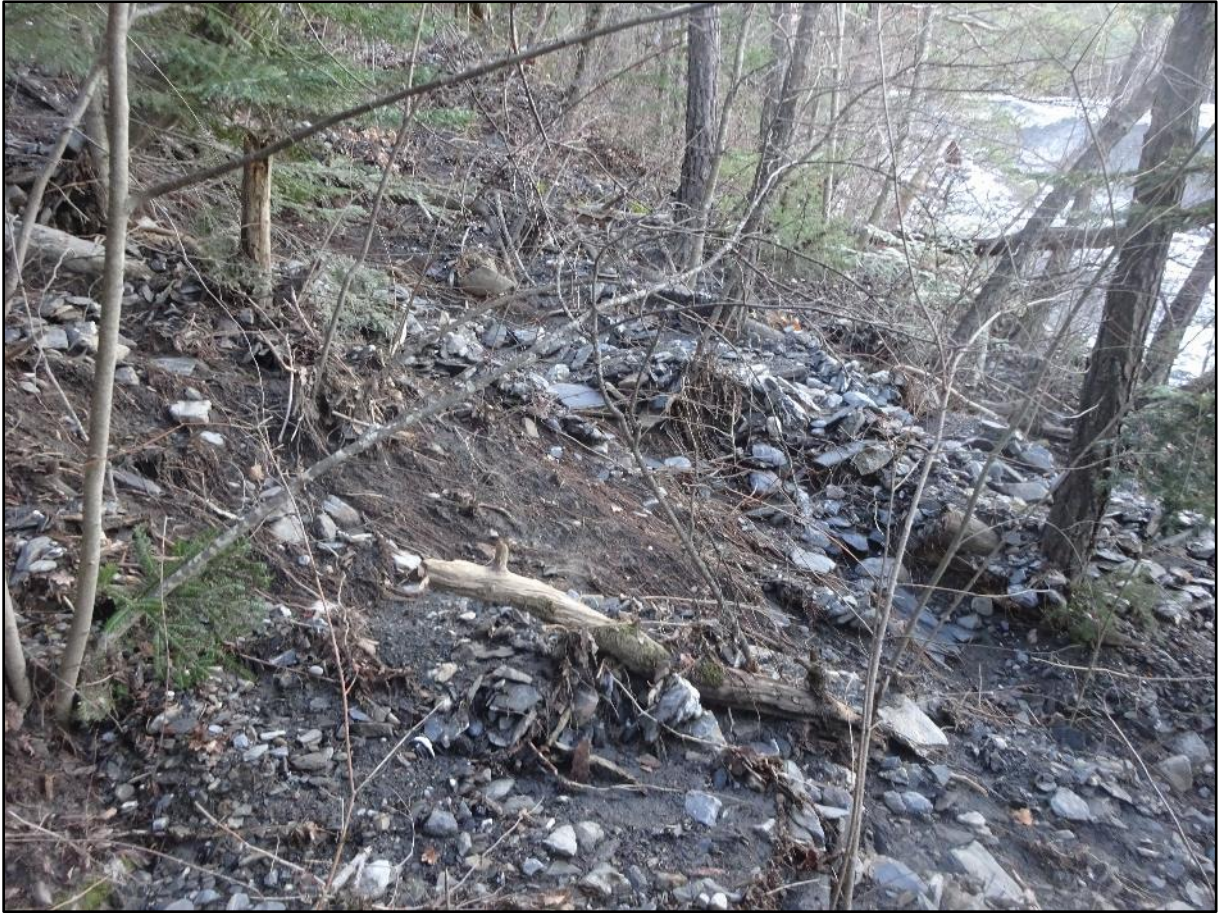
Image 27 : dans le bois

Dans le bois, ça a bien coulé aussi, et il faut bien choisir son passage.
