49. Torrent des Chalps : remonter jusqu'aux origines du désastre (1)

Olivier Peyre, février 2024

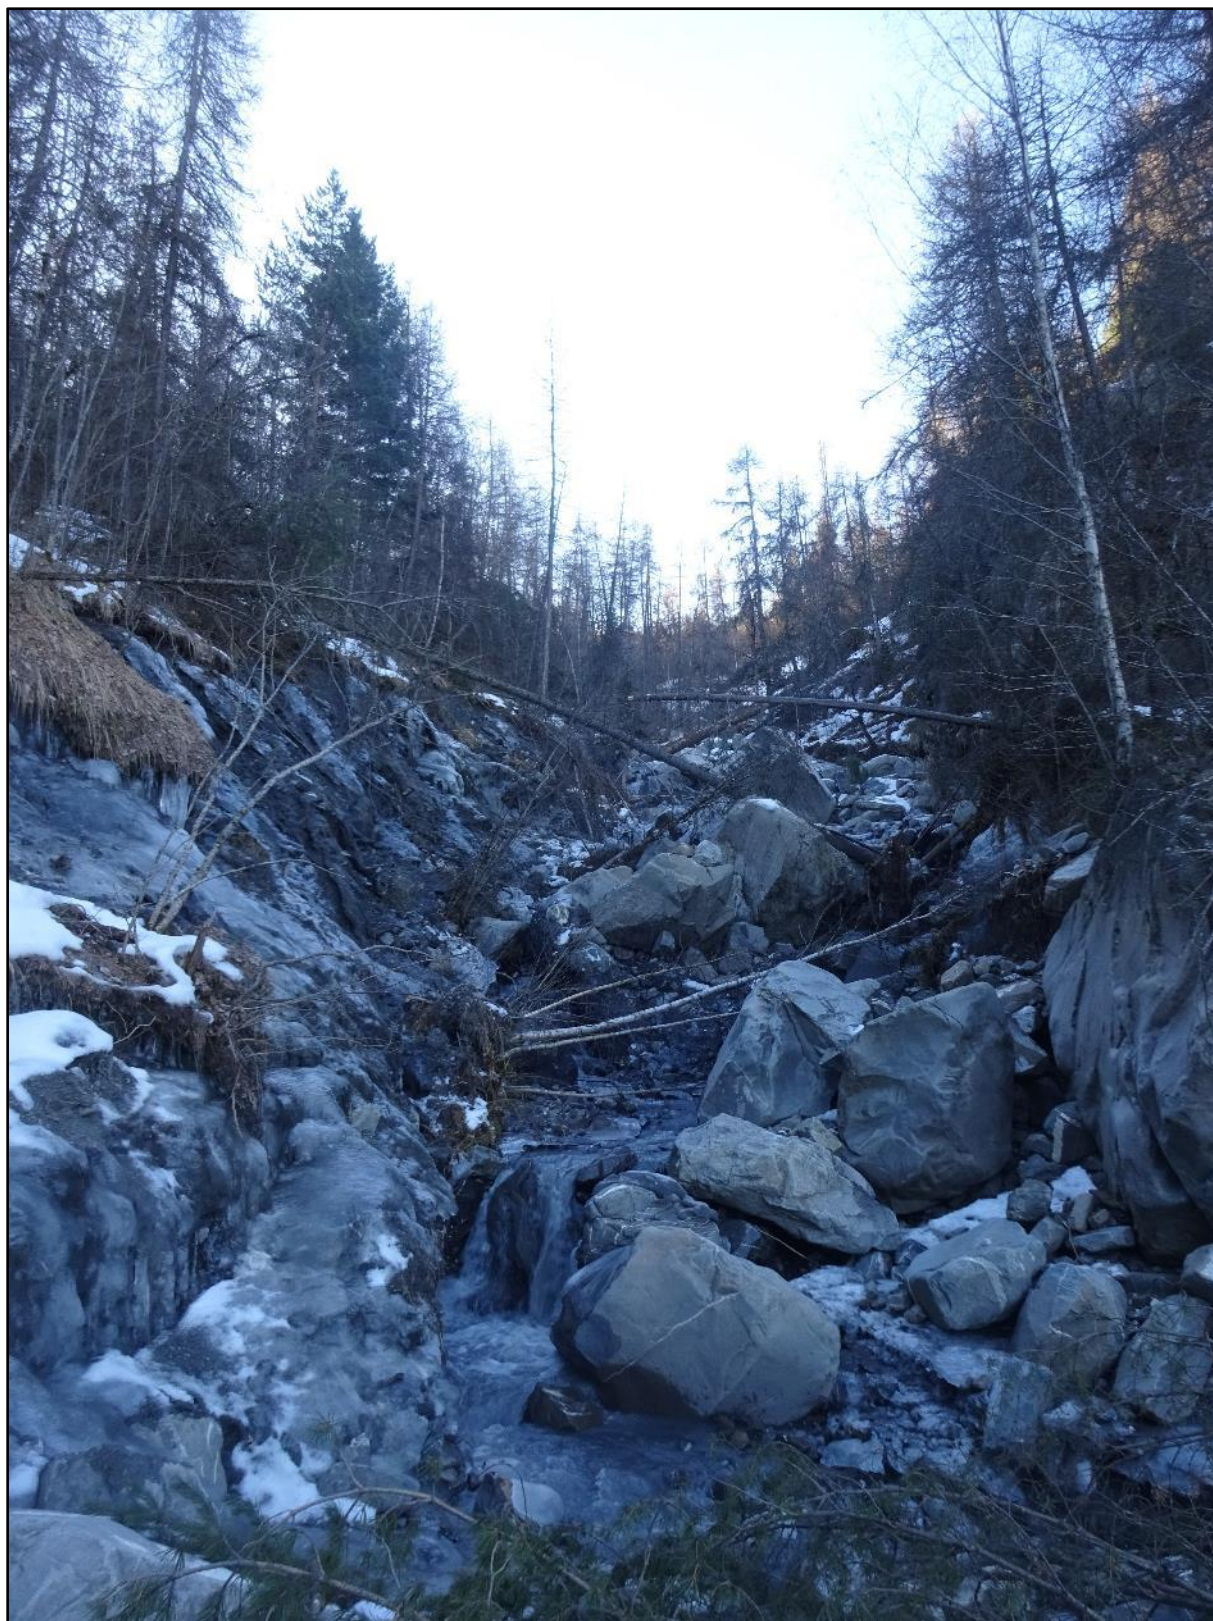
Image 3 : le torrent des Chalps

Vue vers l'amont. De gros blocs, de la terre noire, des ravinements sur les berges parfois emportées, des arbres déracinés gisant en travers, le topo est connu. La différence avec plus bas c'est peut-être que le ravin est plus étroit.

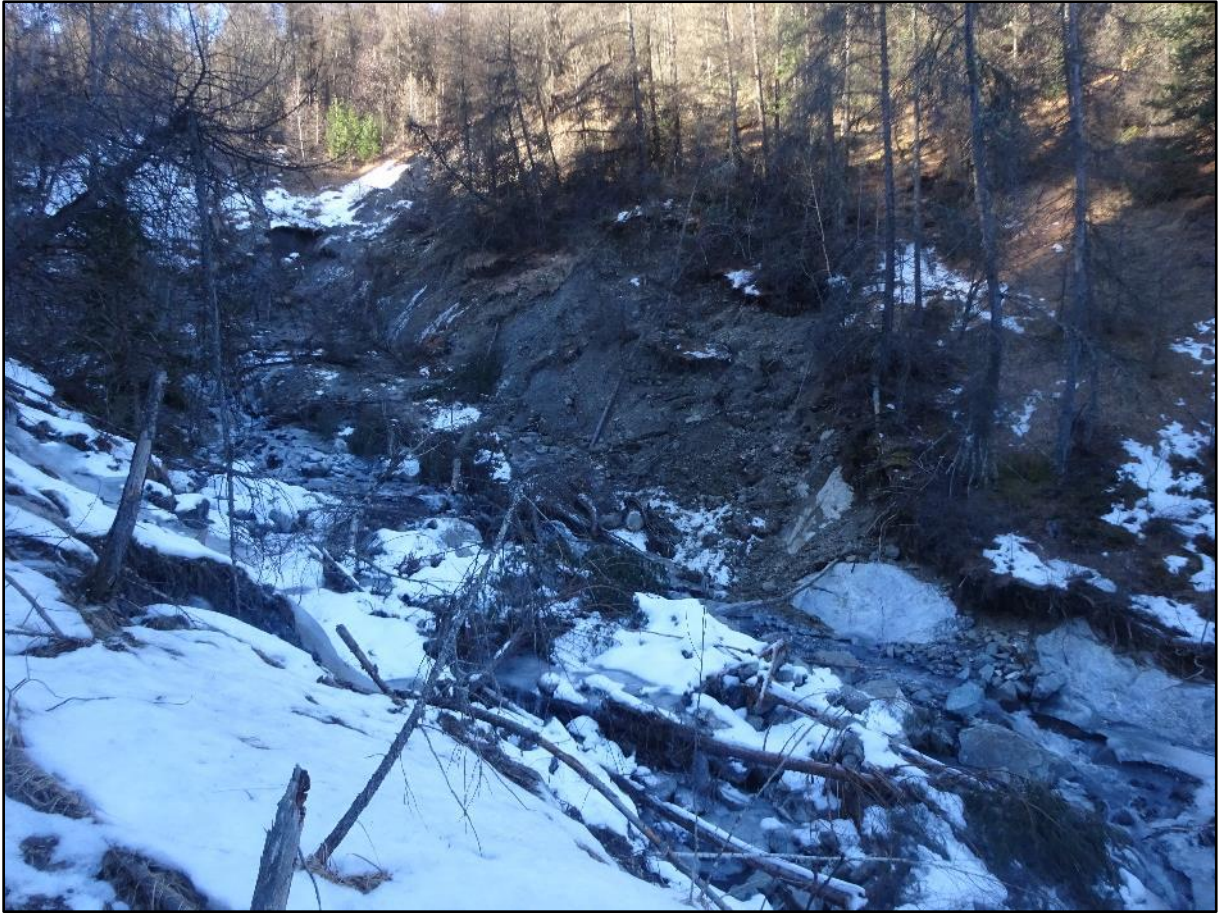
Image 5 : le torrent vu par-dessus

En fait le rétrécissement était surtout prononcé juste en amont du pont, on retrouve là les ingrédients habituels du passage de la crue.

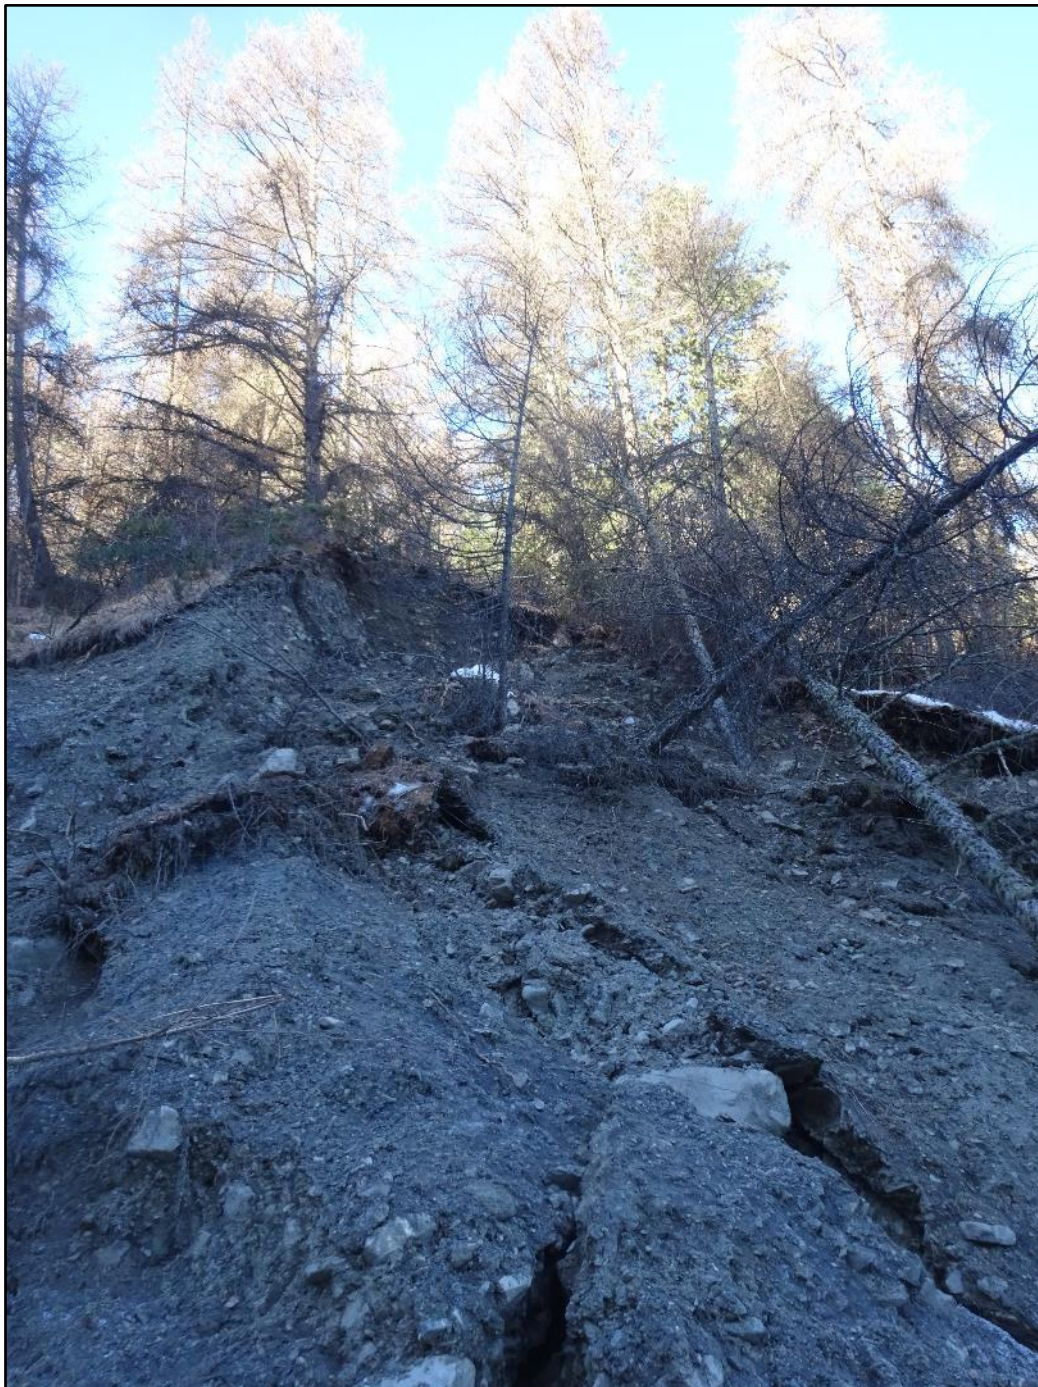
Image 7 : en rive gauche

Le torrent est à gauche, et suite à un glissement complété par des suintements et du gel, voici une grosse plaque de glace confuse et boueuse à éviter.

Une partie du glissement en question.

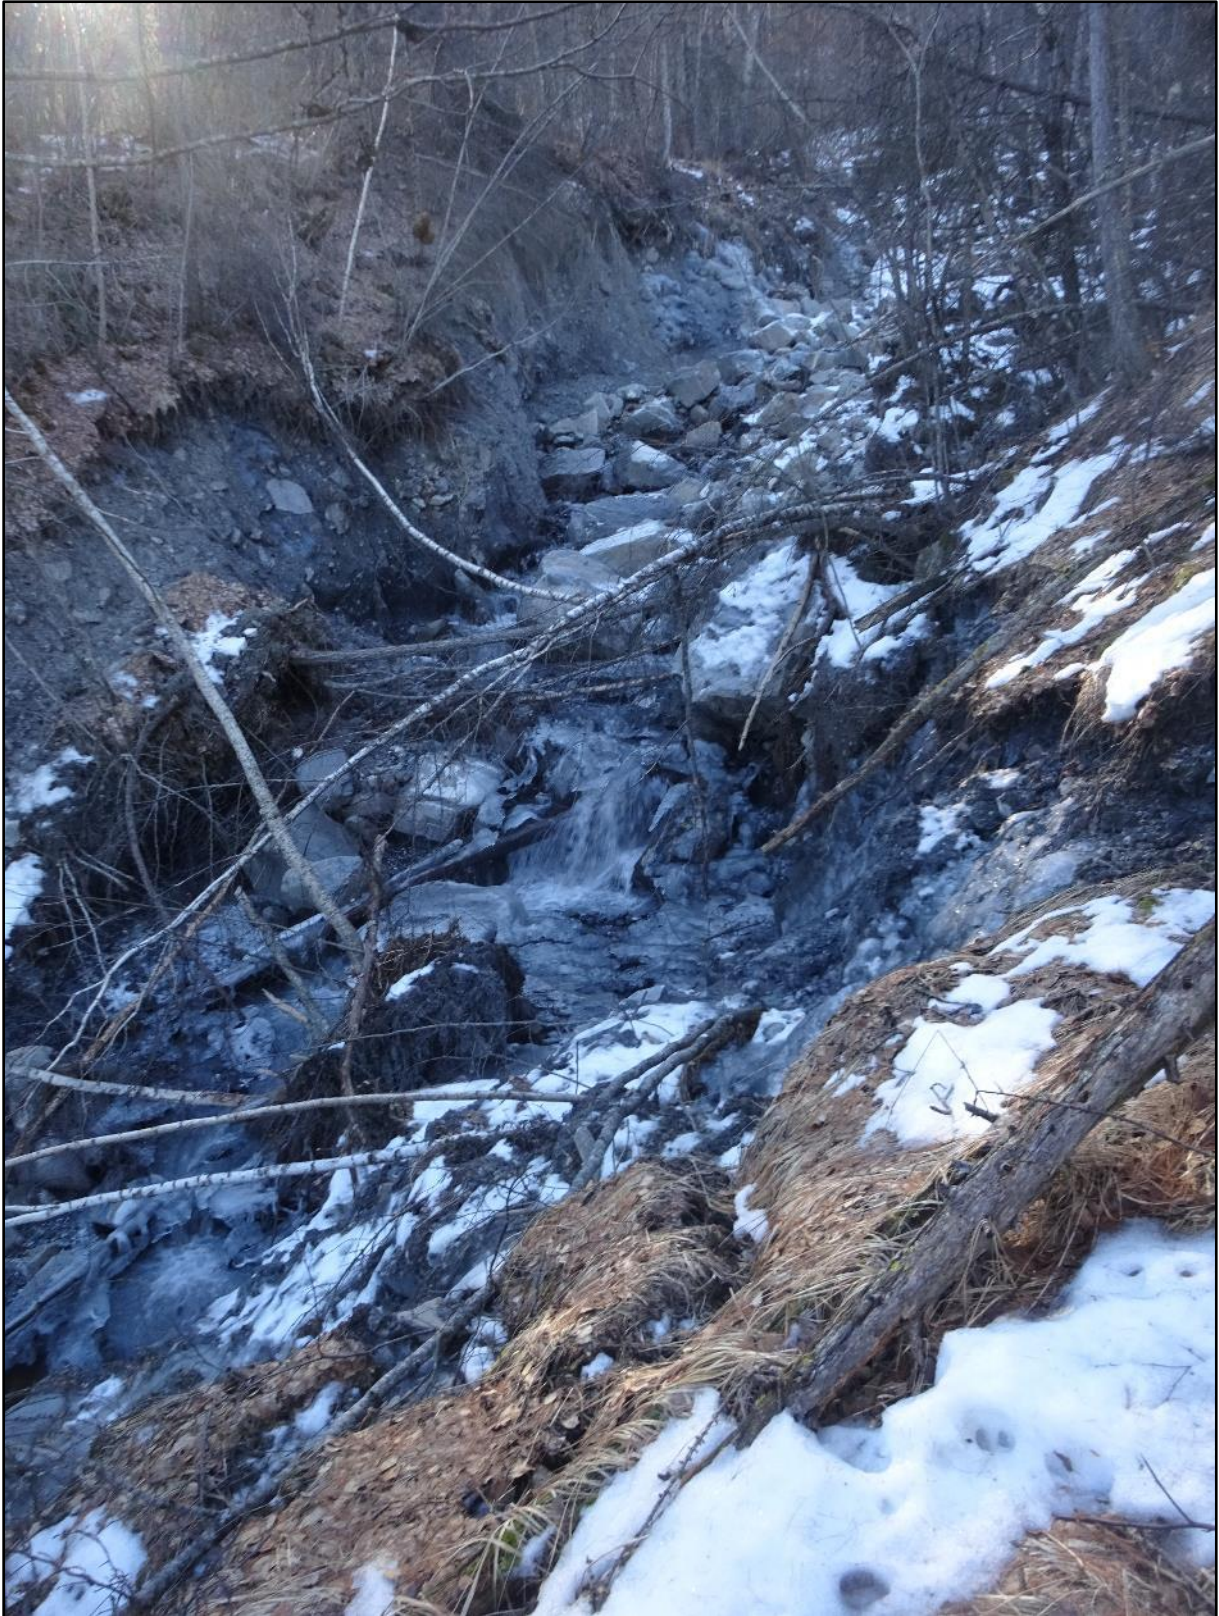
Image 9 : le torrent dans ses oeuvres

A cette altitude, le torrent est structurellement moins large que plus en aval, mais la verticalité de la berge et la terre arable restée en suspension, montrent que la

crue a élargi son lit. Sans être impressionnants, les blocs sont toujours conséquents.

Au premier plan, le dégradé de terrains descendus mais pas encore emportés.

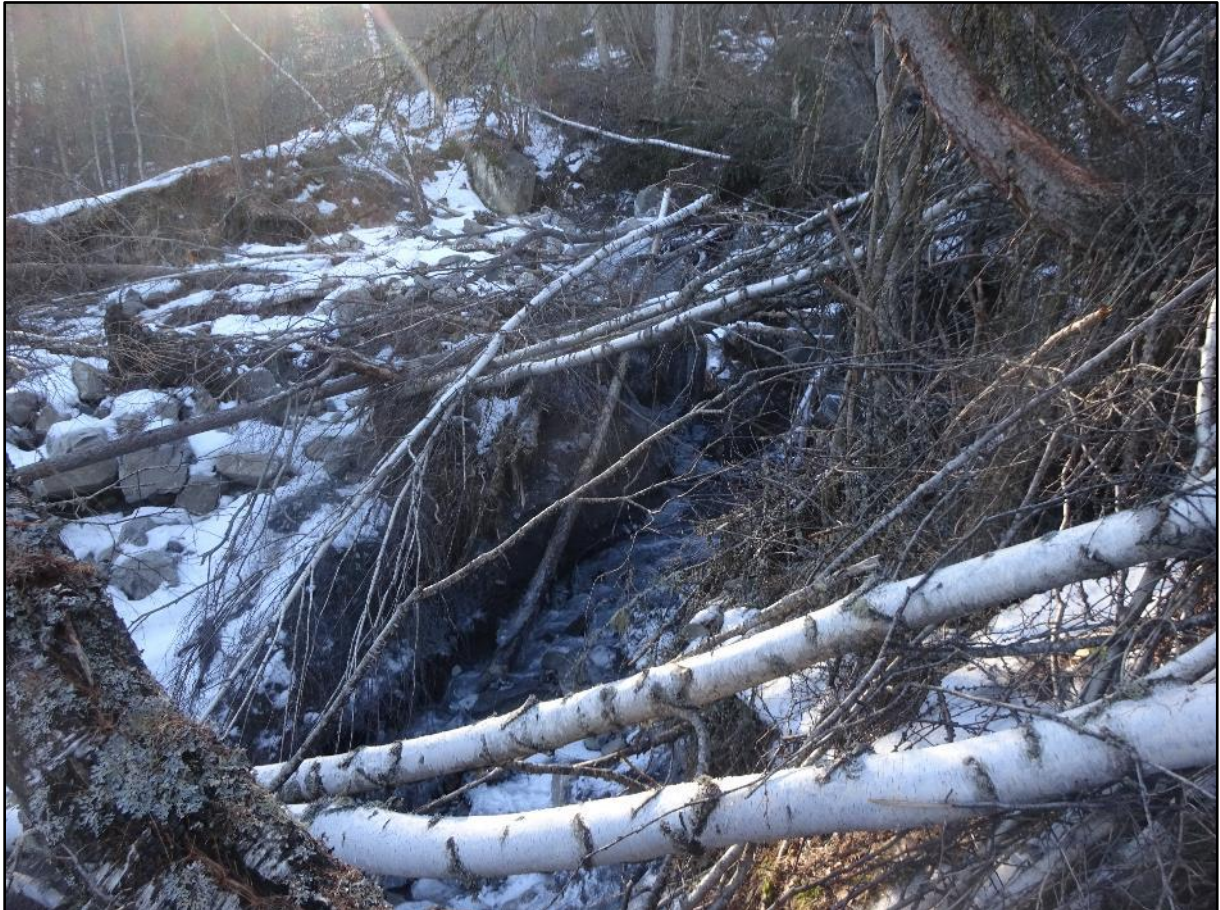
Image 10 : le bordel

Deux mois après, le torrent continue à creuser les terrains noirs où il coule, faisant des ravines étroites et profondes. D'un autre côté, beaucoup de bouleaux en travers.

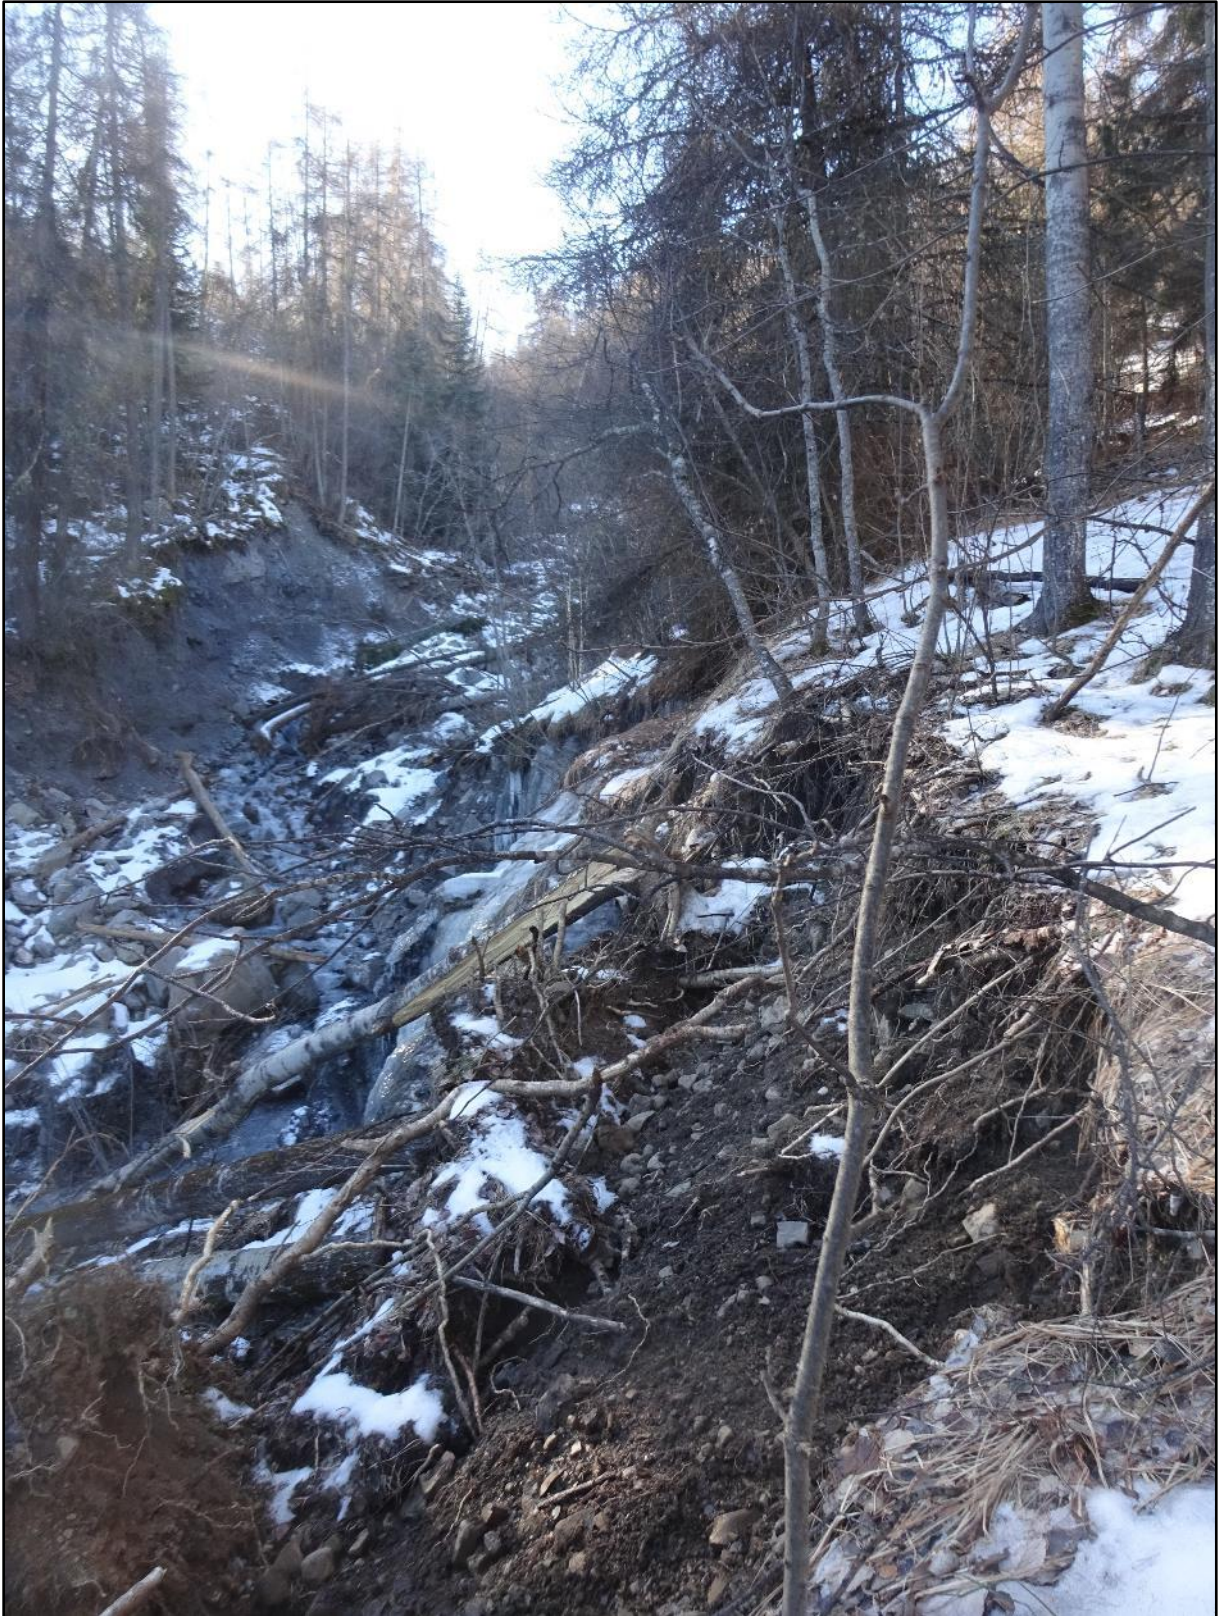
Image 11 : arbres déracinés et cassés

En tombant de tout leur haut, certains arbres ont eu leur partie supérieure brisée. J'ai la surprise de voir parmi les résineux en retrait et debout quelques grands pins noirs d'Autriche, preuves vivantes d'un reboisement.

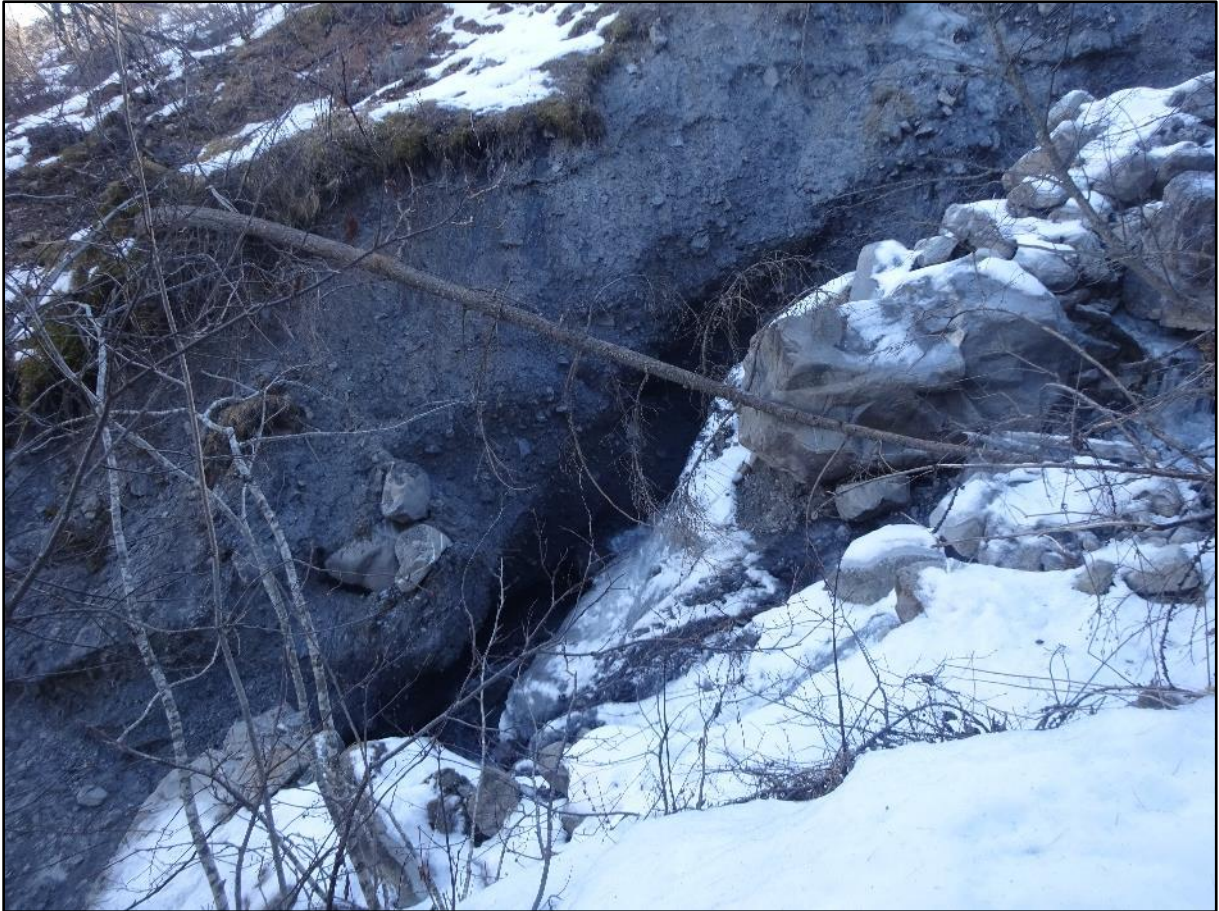
Image 13 : fouille et surcreusement

Deux mois après la crue donc, le torrent continue de creuser son passage, parfois en s'enfonçant sous la berge.

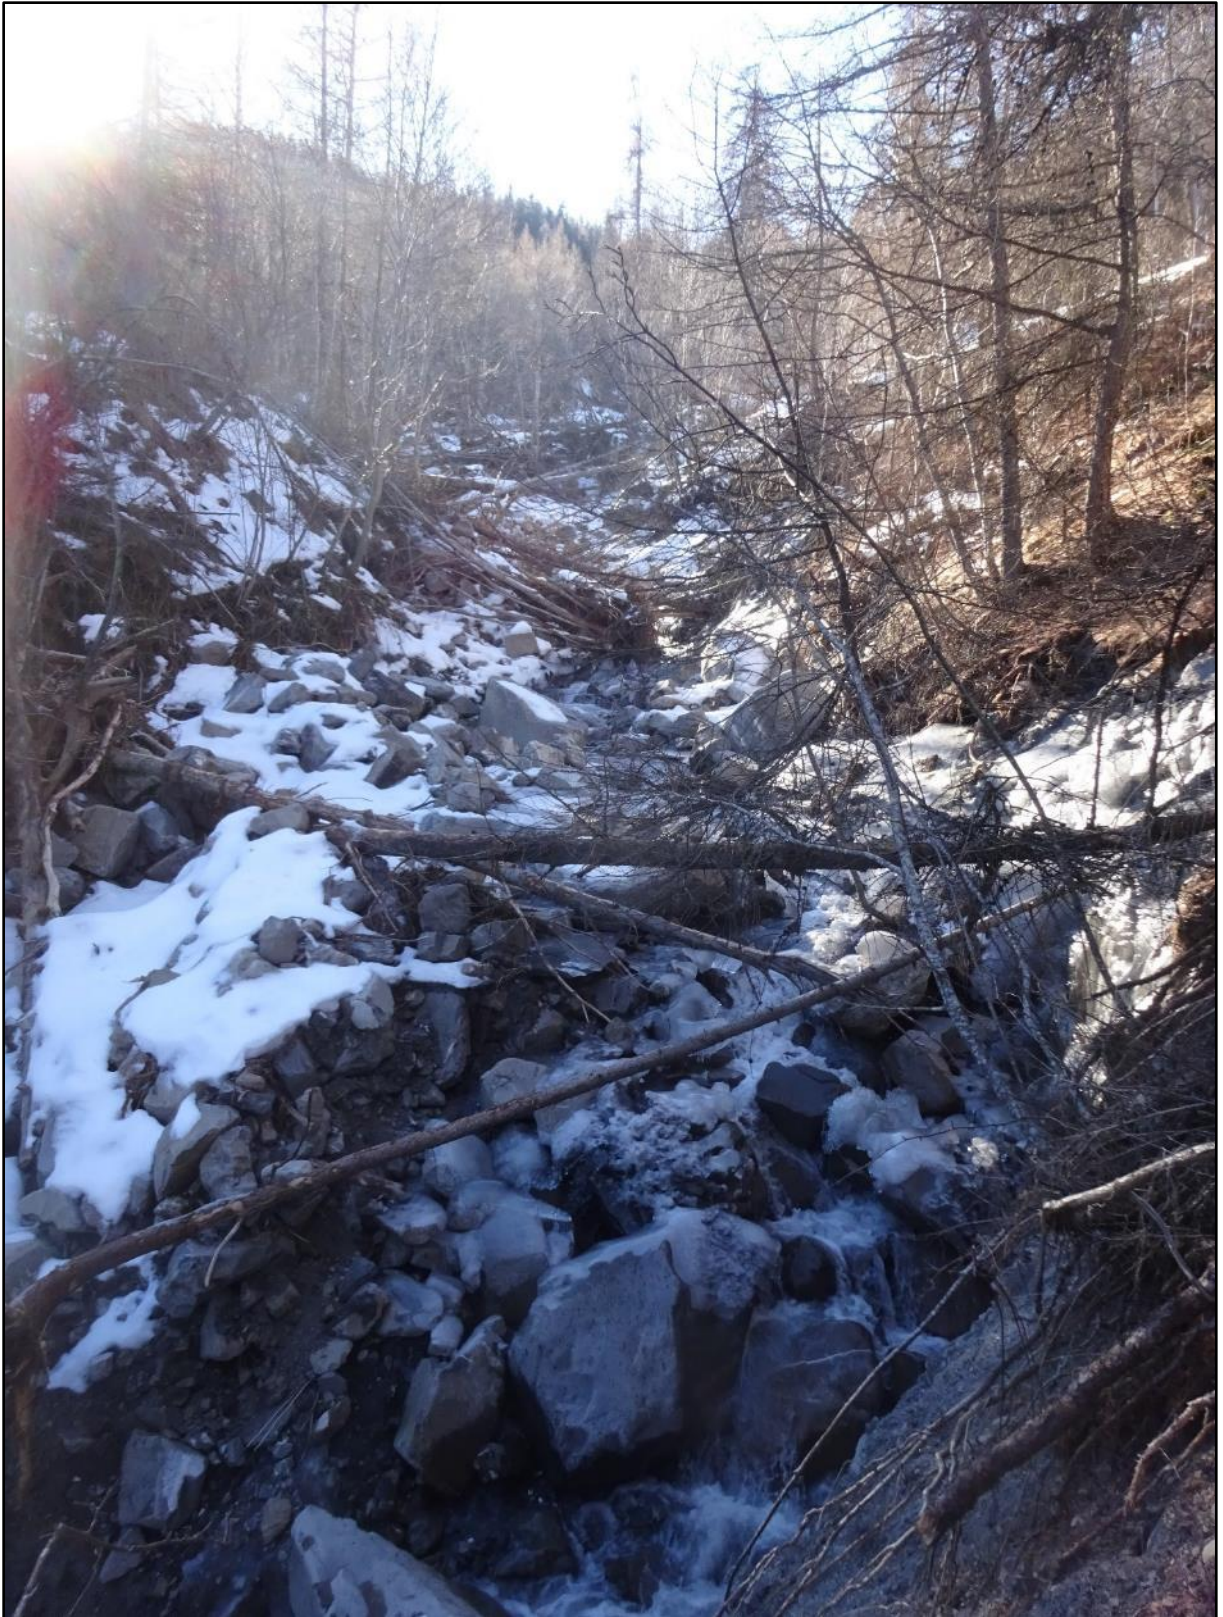
Image 15 : un torrent plus réduit

Effectivement ici vers 1600 m d'altitude, le lit du torrent est plus étroit. Toujours des arbres en travers, des berges qui partent et des blocs, pierres et cailloux au milieu, mais en modèle plus réduit.

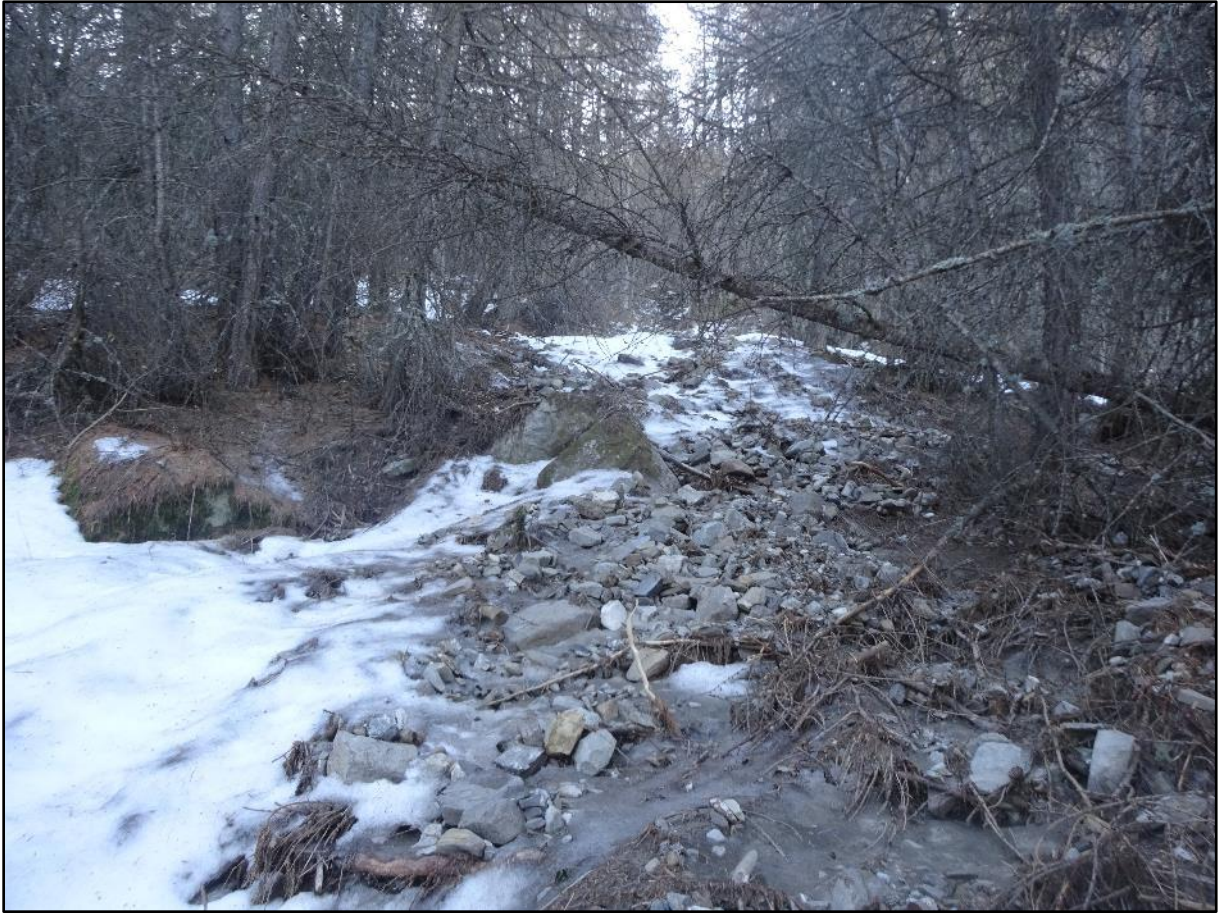
Image 18 : un reste de la crue

La petite piste a vu arriver des pierres poussées par la crue en pleine forêt. Elle ne mène nulle part et je reviens vers le torrent un peu plus haut.

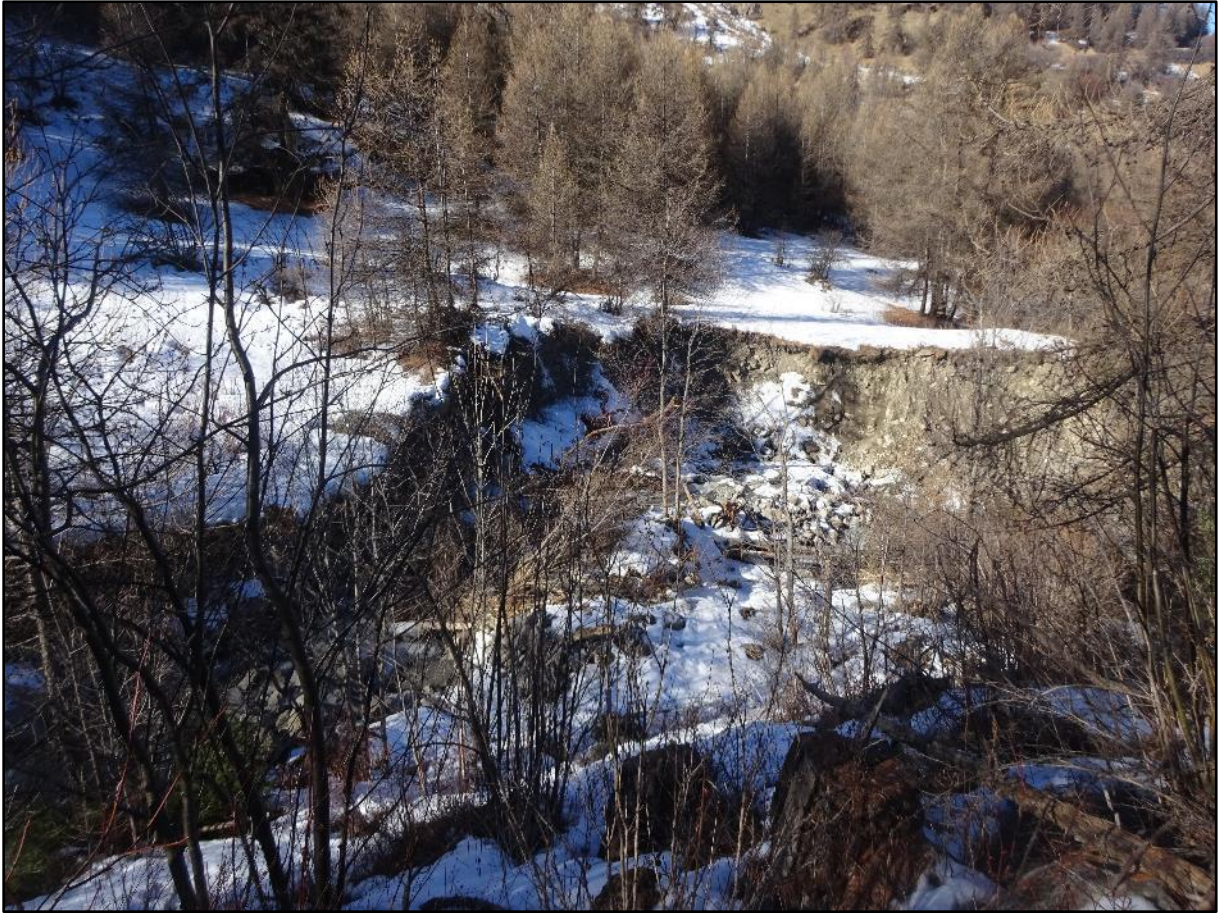
Image 19 : une berge bien attaquée

Comme toujours, ce sont les mélèzes qui donnent l'échelle pour voir l'étendue des dégâts, ici pour la hauteur de la berge emportée.

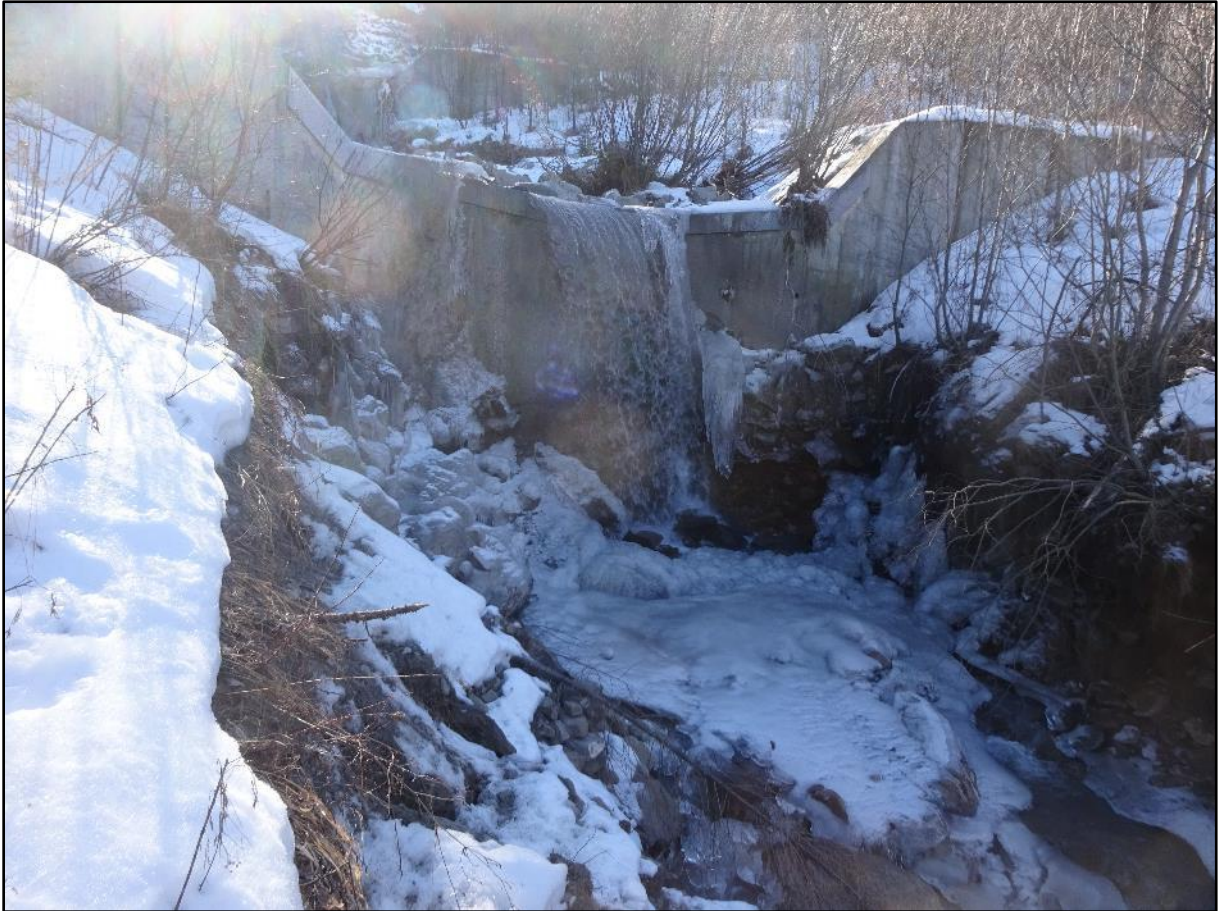
Image 20 : un seuil

Je trouve un des trois seuils établis sous la station, il est assez élevé. En grossissant, on voit que le torrent a creusé plus bas que l'assise centrale du seuil.

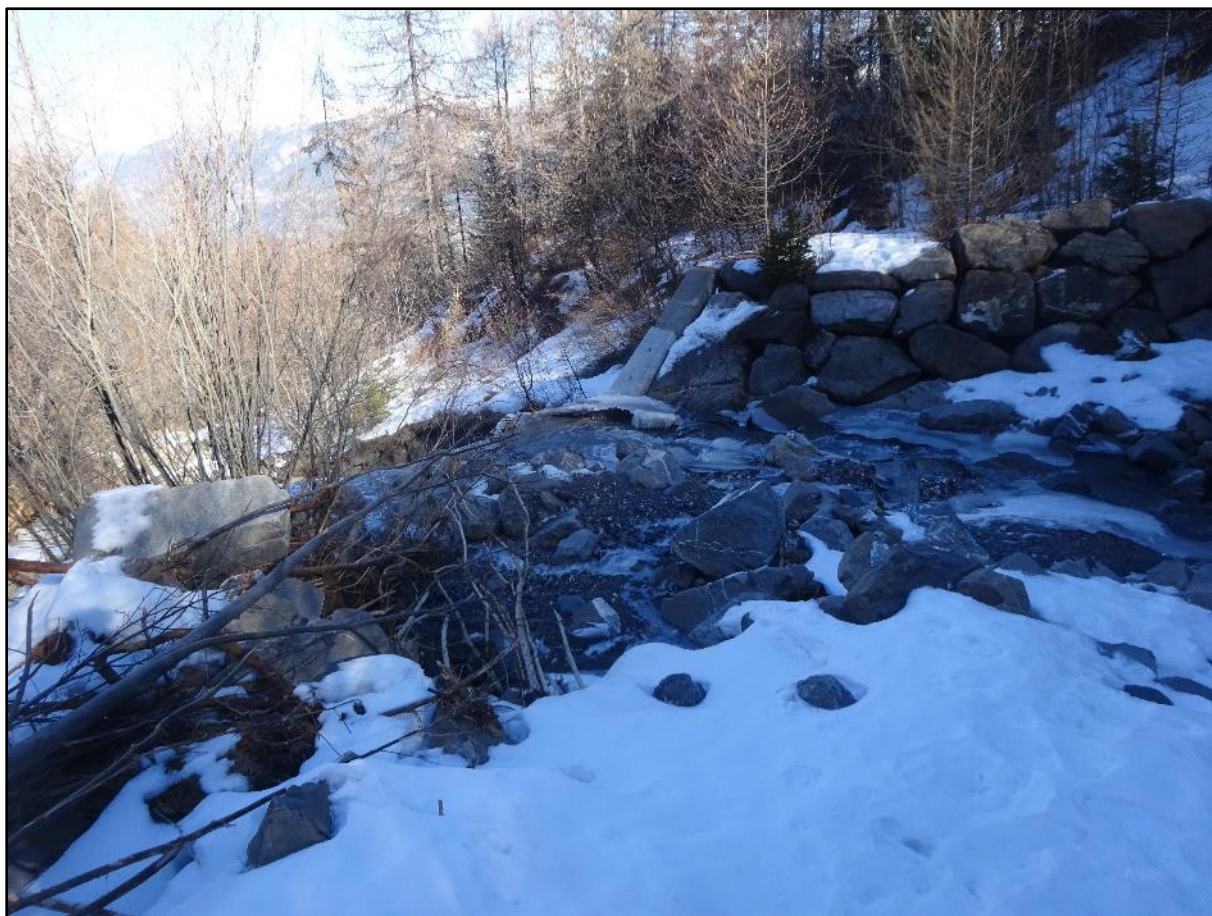
Image 21 : au-dessus du seuil

Seuil renforcé par un enrochement en rive droite.

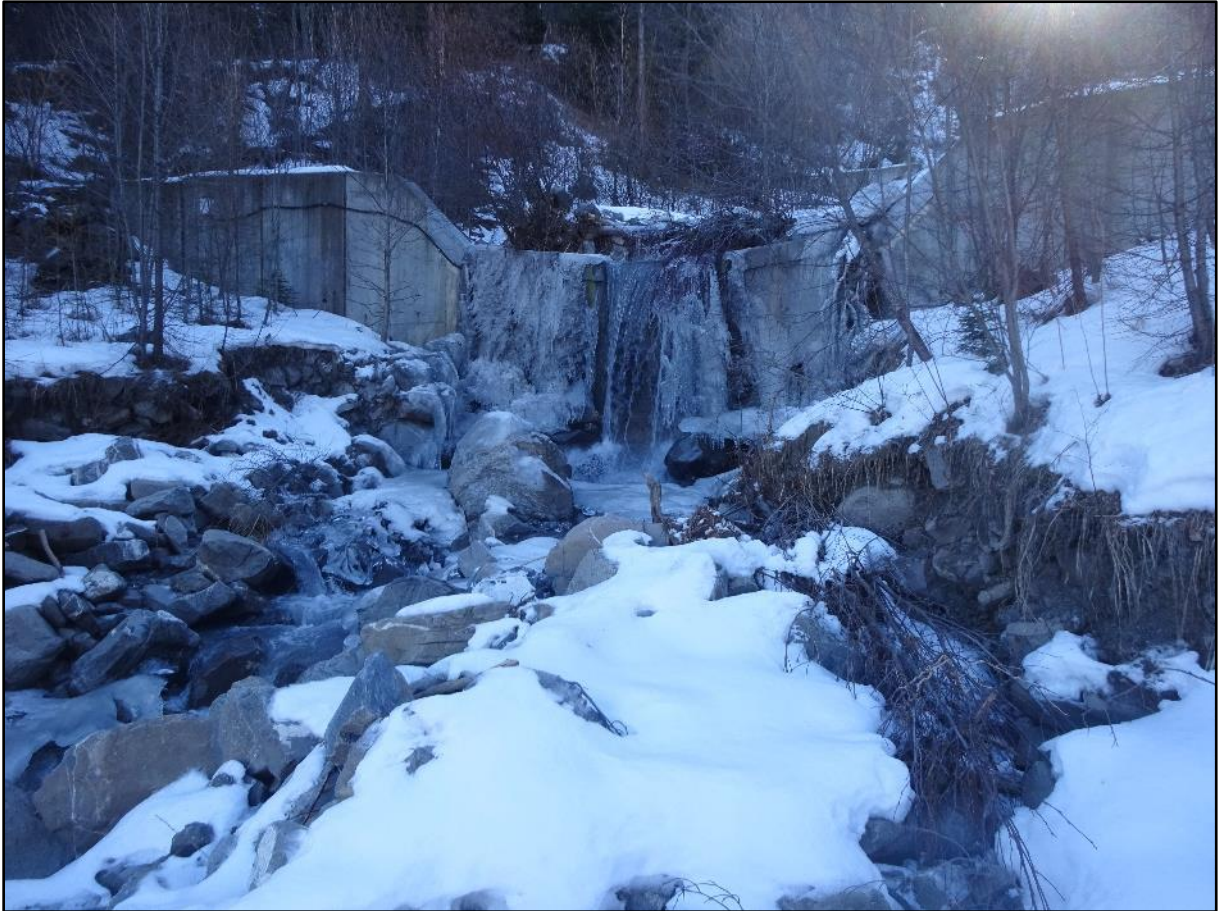
Image 22 : le second seuil

Arrachement de terre et de grosses pierres sur les bords, blocs déposés au centre sous le seuil.

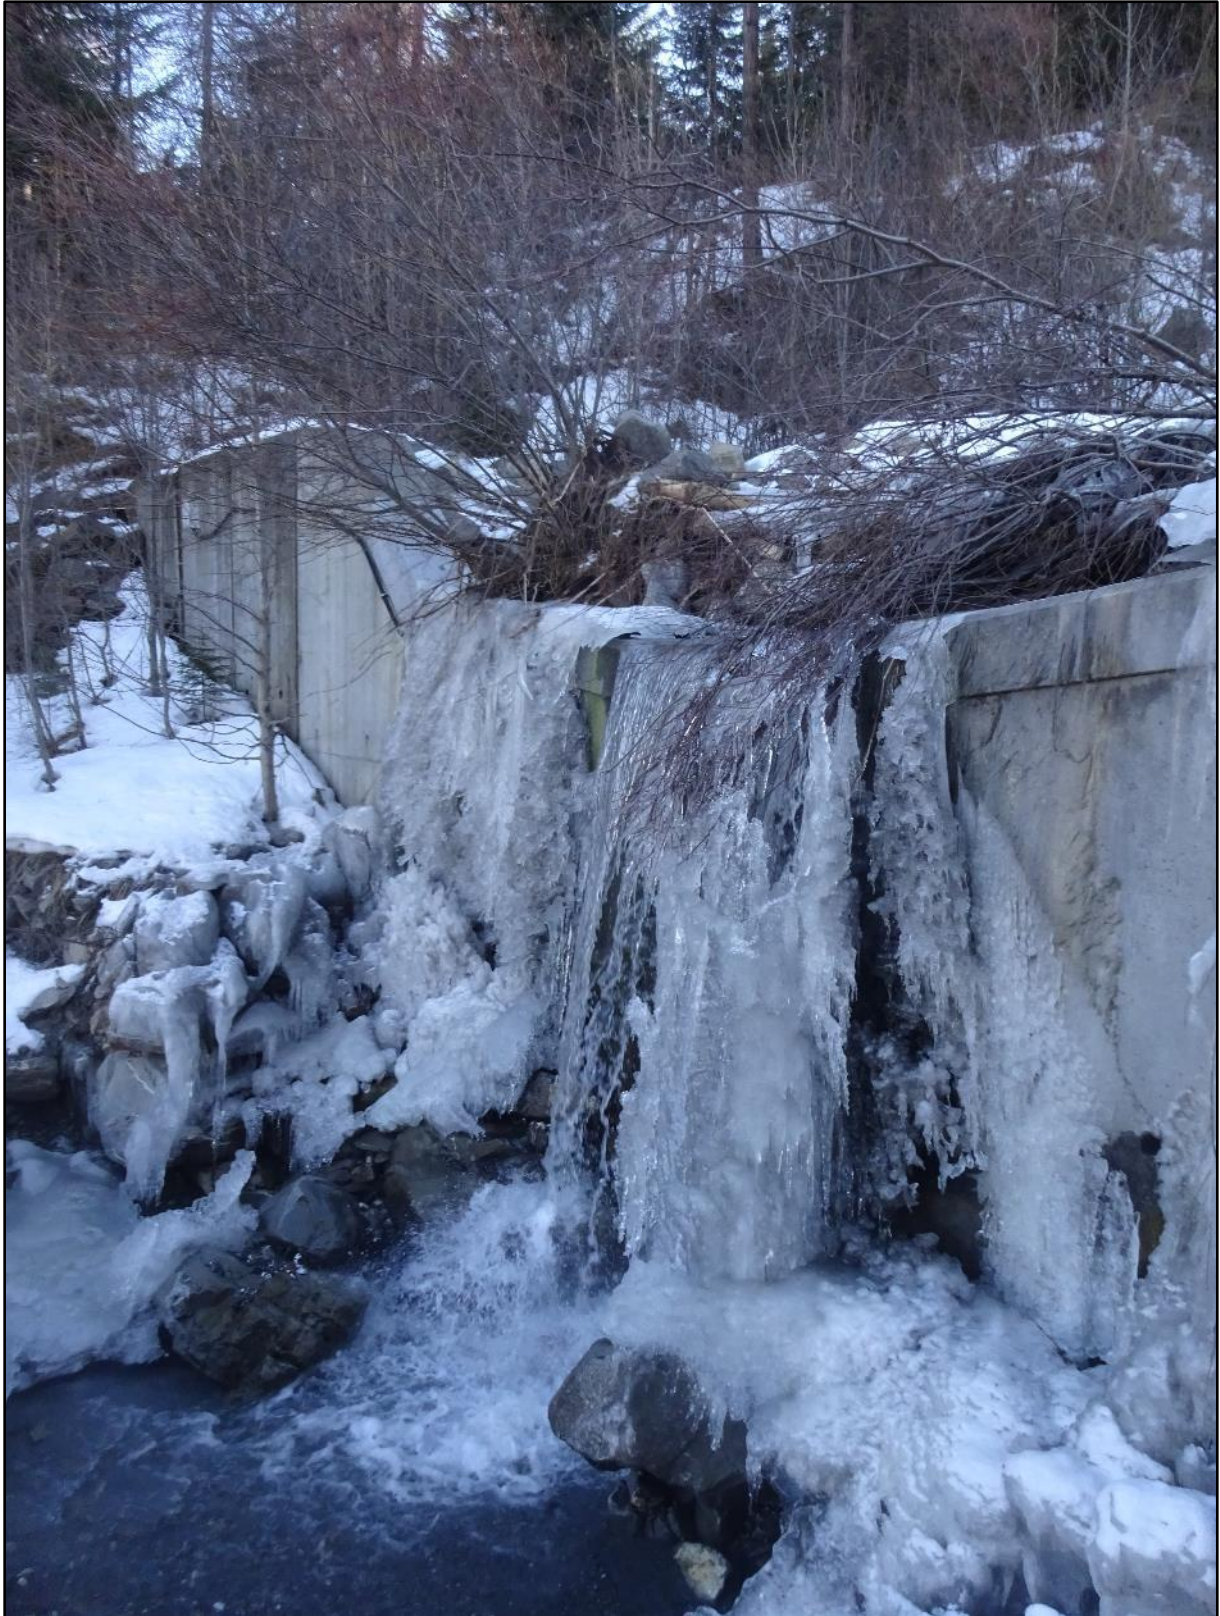
Image 23 : une autre vue du second seuil

Des matériaux arrêtés sur la partie plane, et un câble qui rejoint un boîtier. Un système d'alerte ?

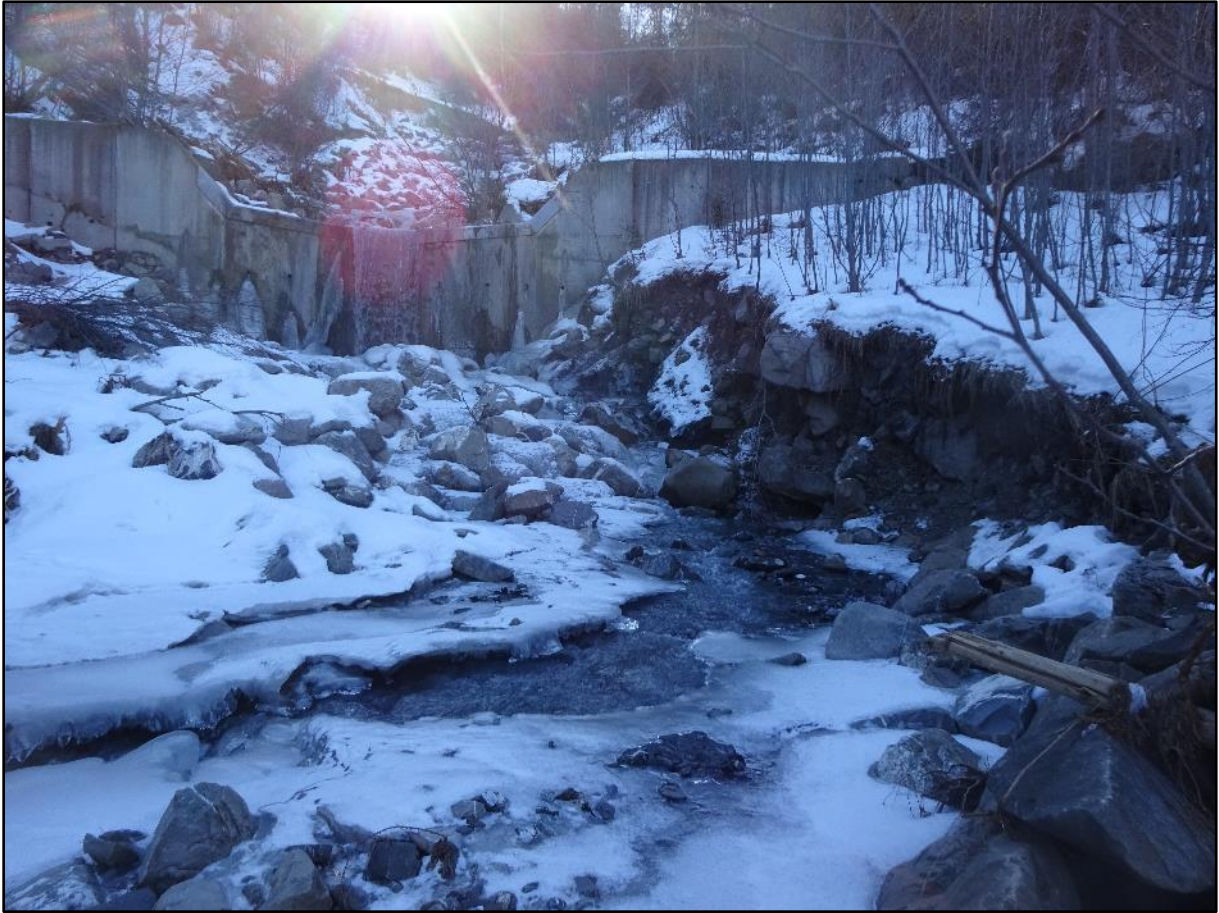
Image 24 : le troisième seuil

Dépôts de pierres sur la gauche, arrachement de la rive sur la droite.
