49. Torrent des Chalps : remonter jusqu'aux origines du désastre (1)

Olivier Peyre, février 2024

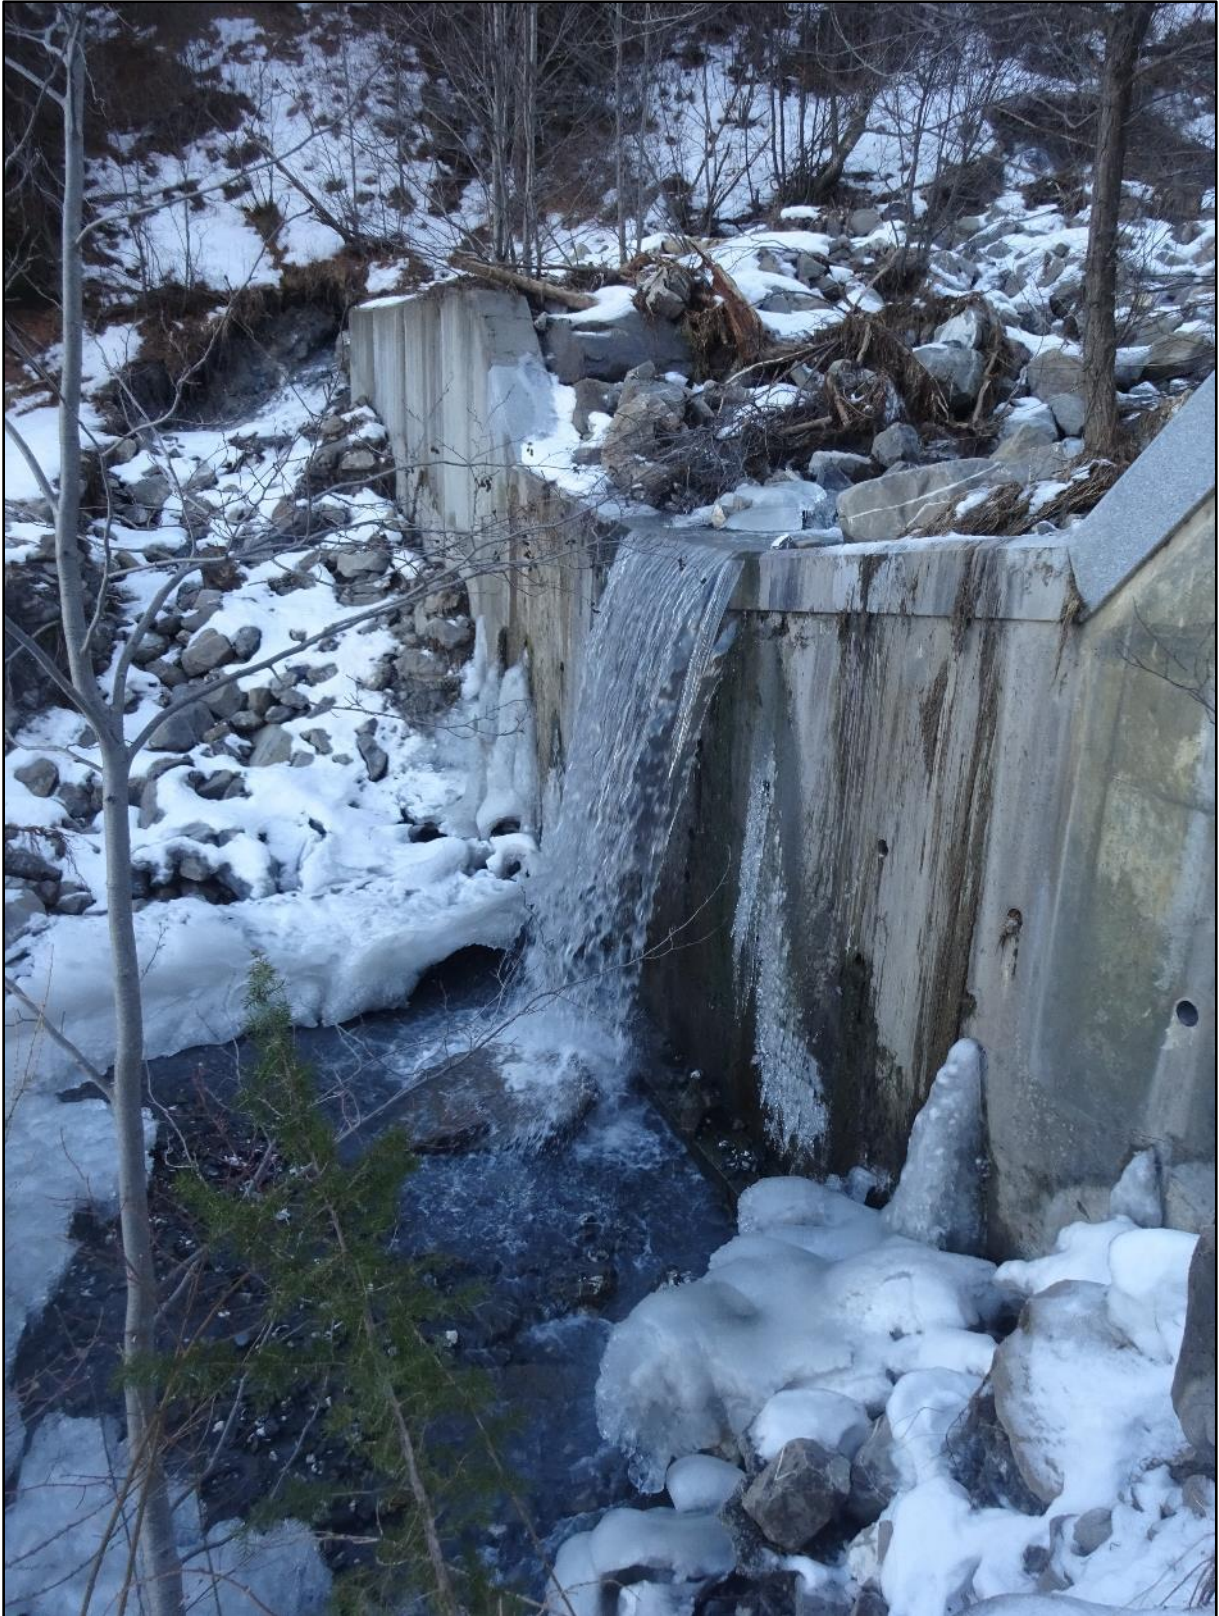
Image 25 : une autre vue du troisième seuil

Vue qui montre que l'eau et les matériaux transportés sont passés par-dessus la partie haute du seuil.

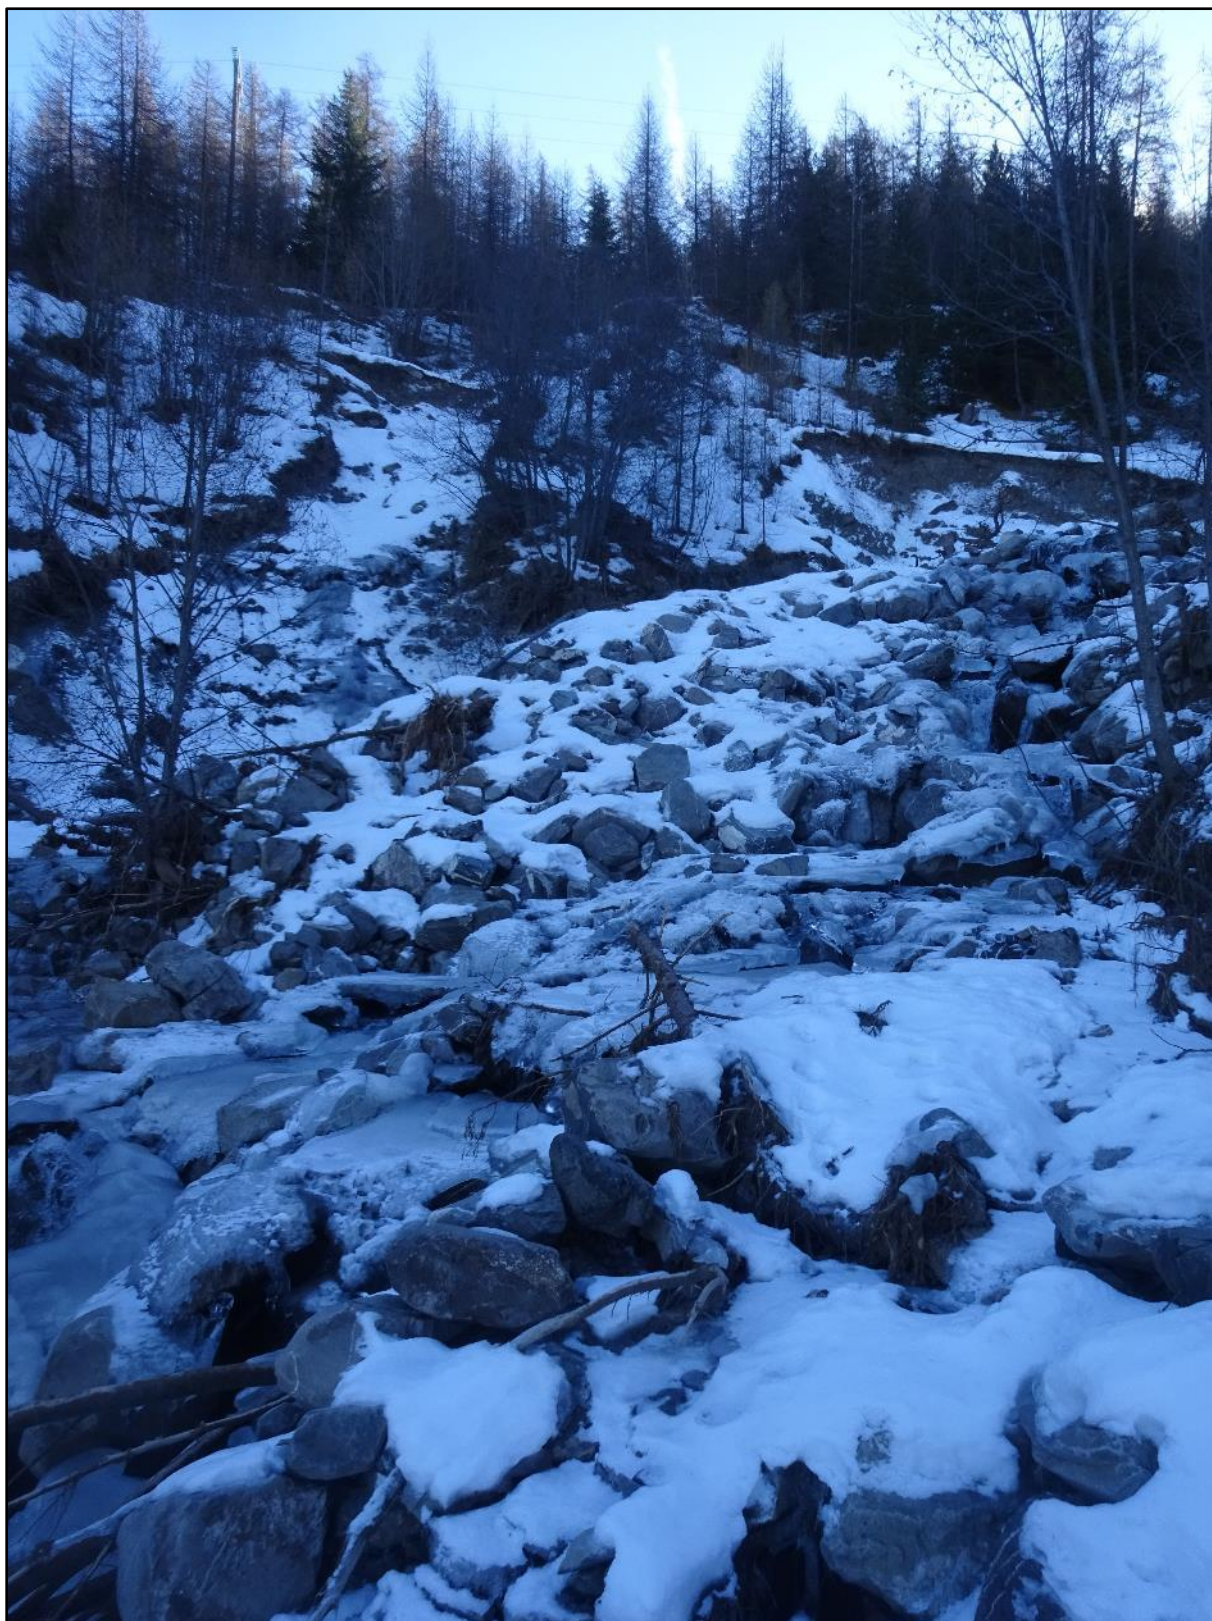
Image 26 : en amont du plus haut seuil

Même type de lieu bouleversé, même ambiance générale, avec tout en haut une piste forestière réduite.

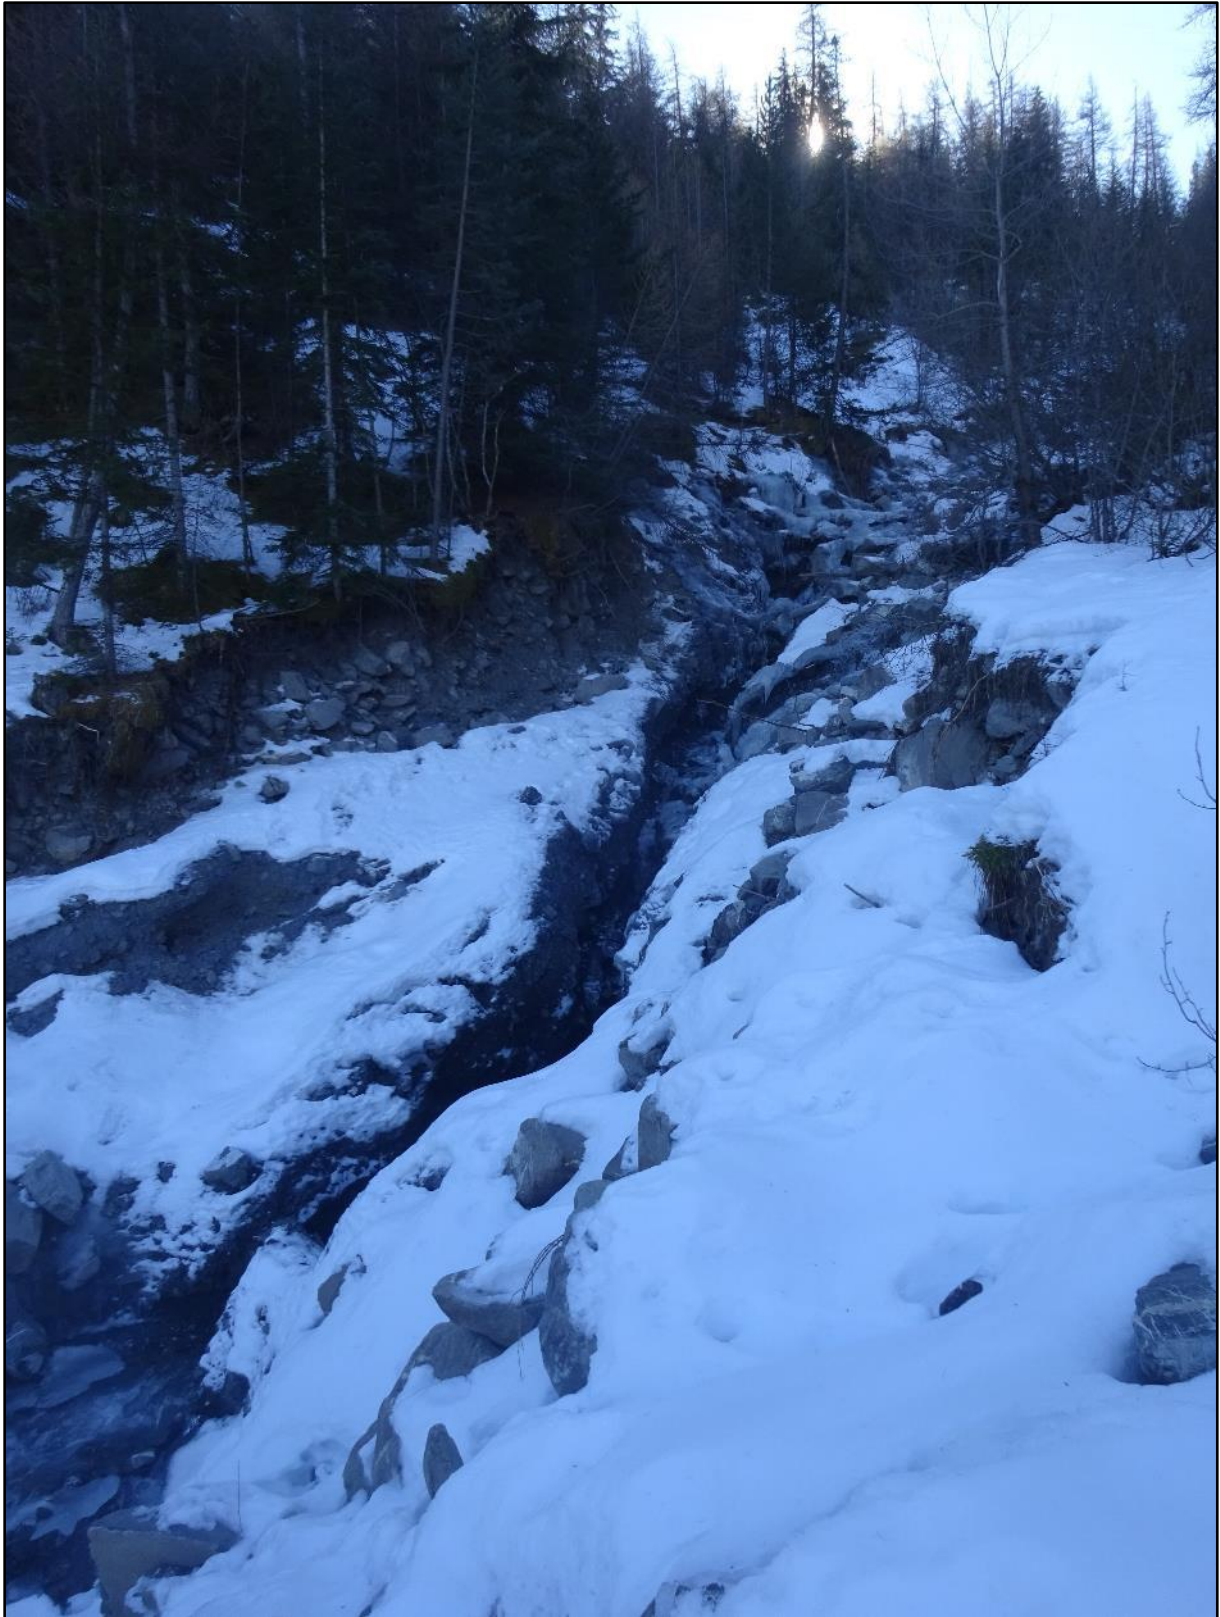
Image 27 : surcreusement du torrent

Avec une belle fente s'enfonçant profondément.
