55. Descendre la rive droite du torrent du Palps (1)

Olivier Peyre, février 2024

Comme je l'annonçais dans le reportage précédent, il est temps de prêter une plus grande attention à ce qui s'est produit sur l'autre rive des Isclasses, du côté non habité, et d'analyser plus finement les ressorts de la crue.

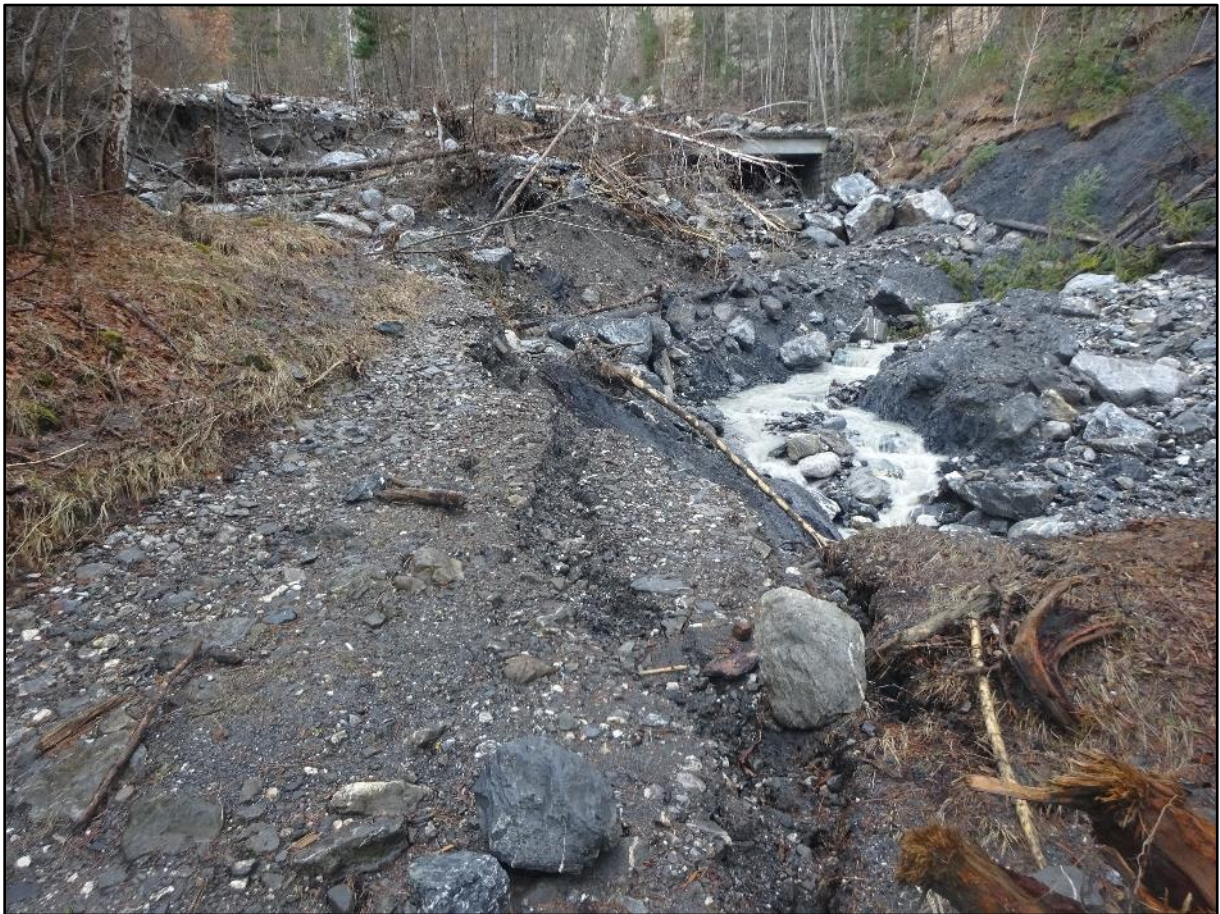
Image 1 : les restes du pont en amont du cône de déjection

Vue vers l'amont. On reconnaît (bien sûr) le pont et son environnement morbide avec au premier plan le chemin qui y conduisait, du moins ce qu'il en reste. C'est le point de départ de cette enquête. Géoportail dit 1040 m d'altitude alors que le Guil coule à 900.

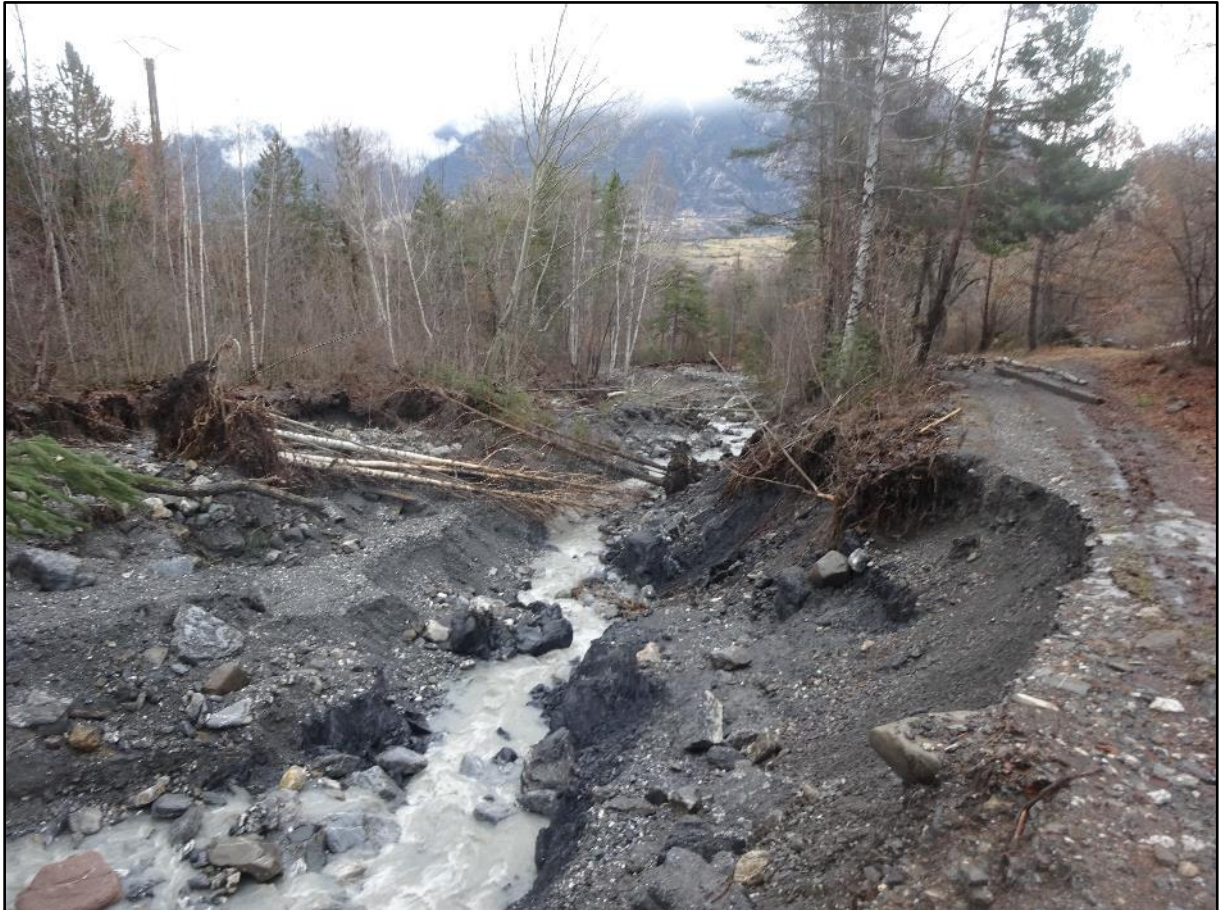
Image 2 : un trou sur le chemin

Je descends donc en rive droite d'abord par le chemin latéral même s'il en manque un peu. Ici le torrent n'a fait que creuser, bien qu'il soit également passé sur le chemin où il a déposé une grosse poutre et un tronc.

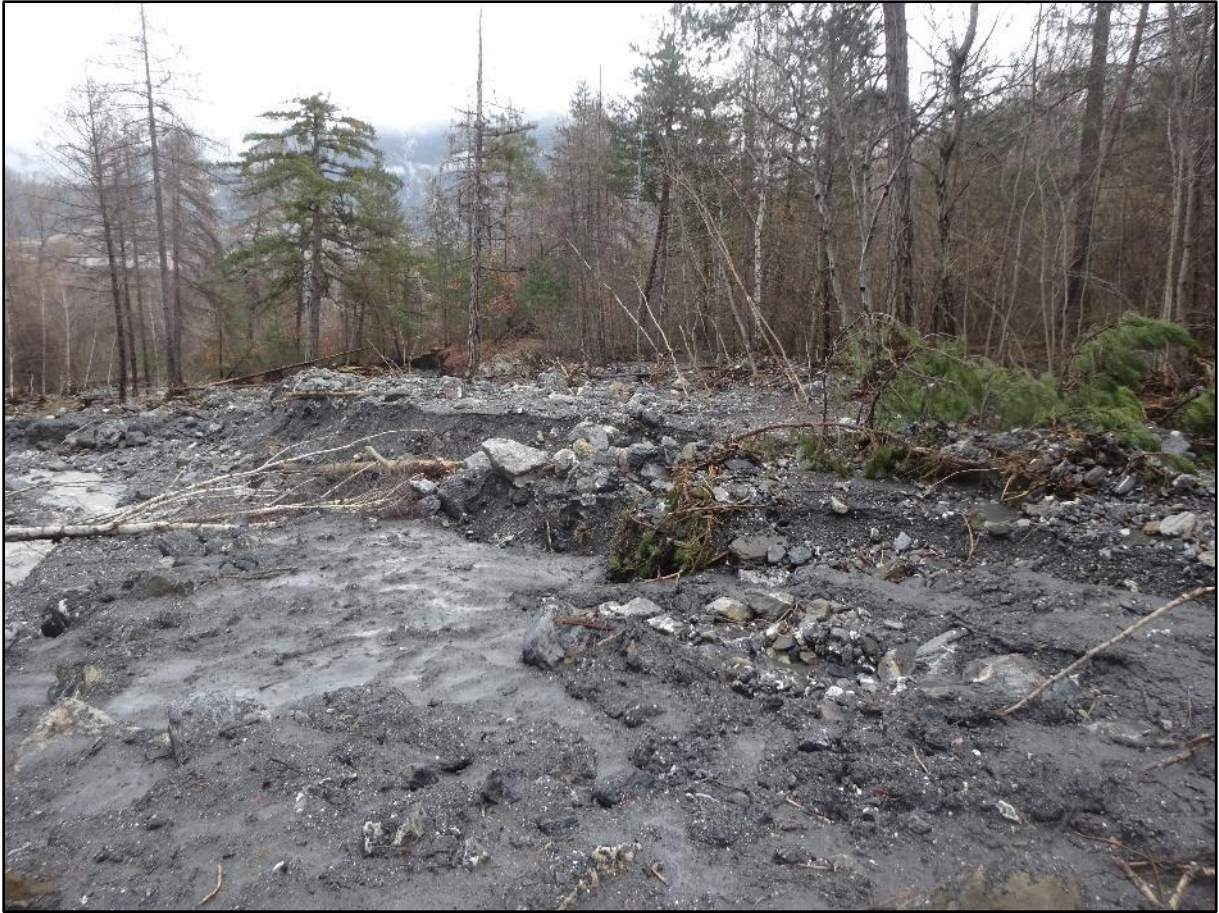
Image 3 : première zone d'accumulation

Je quitte le chemin et descends là où se trouve la première zone d'accumulation des matériaux.

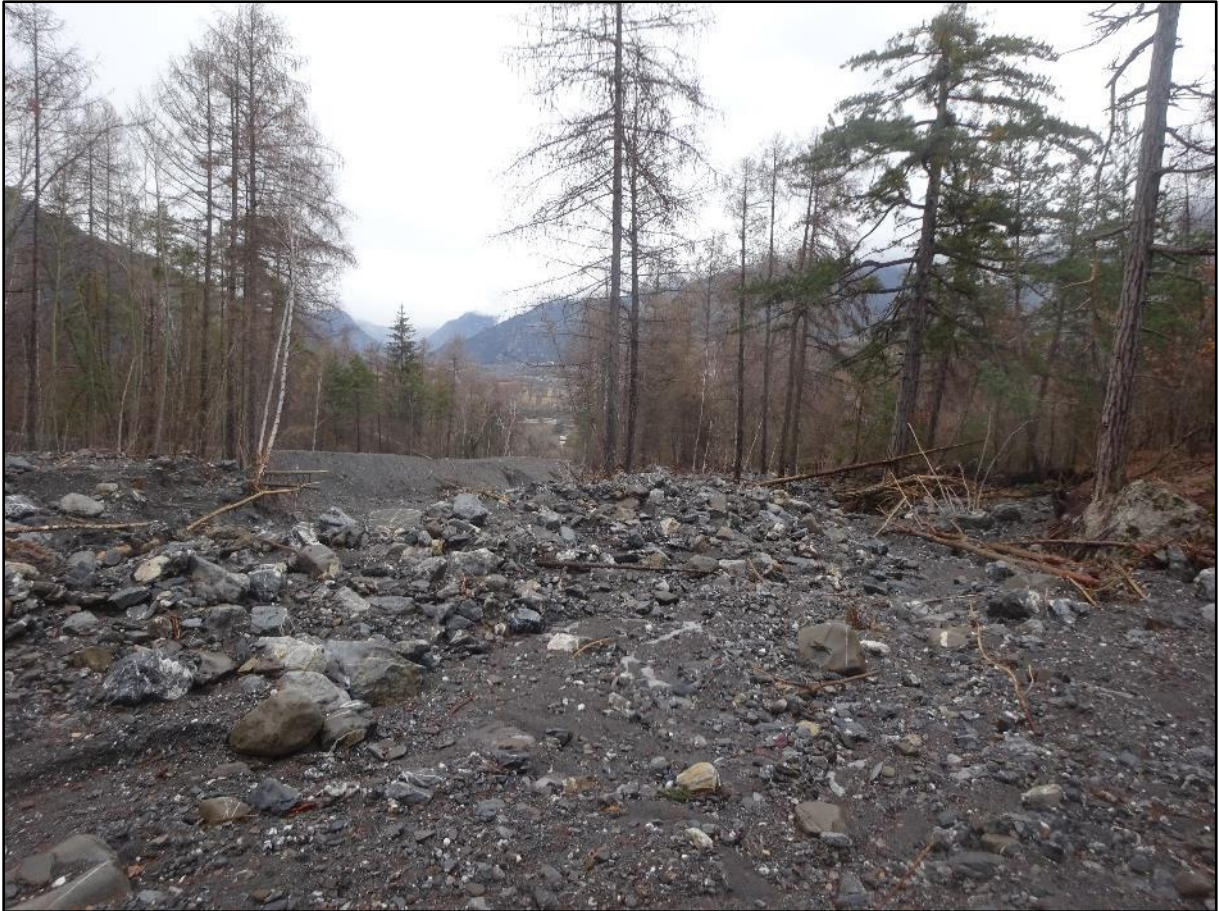
Image 4 : fausse alerte

En fait après cette divagation sur la droite, le torrent est revenu vers un espace plus central, sans se déverser plus loin, sans toucher les prés puisqu'il longe encore un bois de résineux.

On voit les premières longueurs de la digue sur l'autre rive.

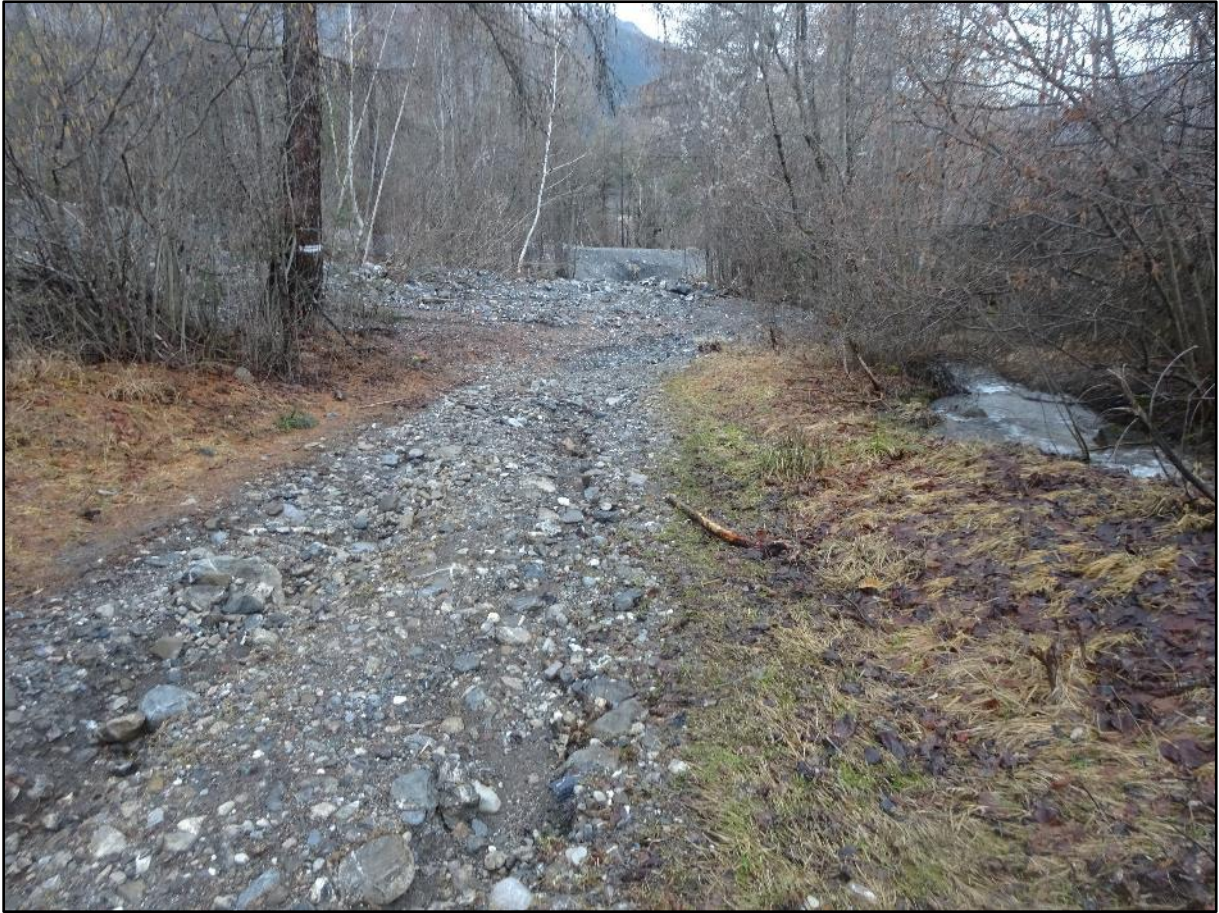
Image 5 : arrivée d'un affluent

Un petit affluent qui descend de la Traverse et qui coule bien. Un peu plus de 1000 m d'altitude.

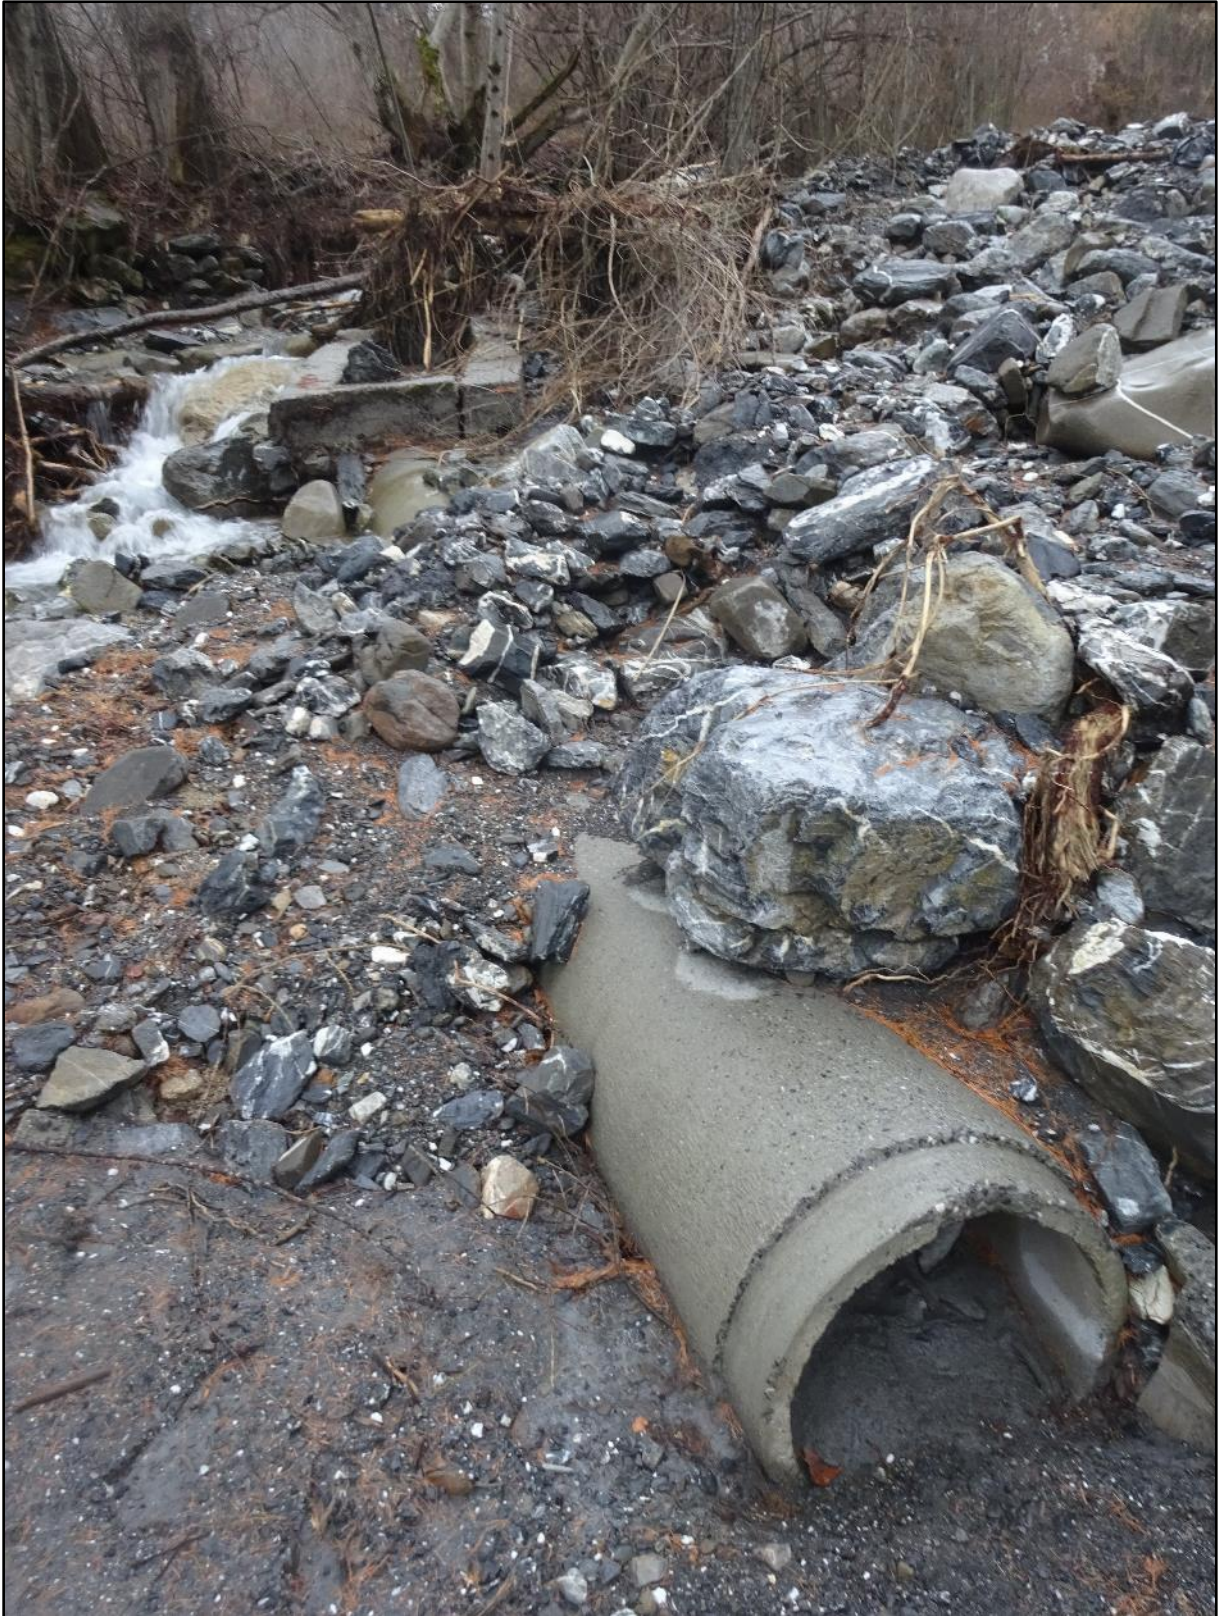
Image 6 : au confluent

C'était le départ d'une prise d'arrosage.

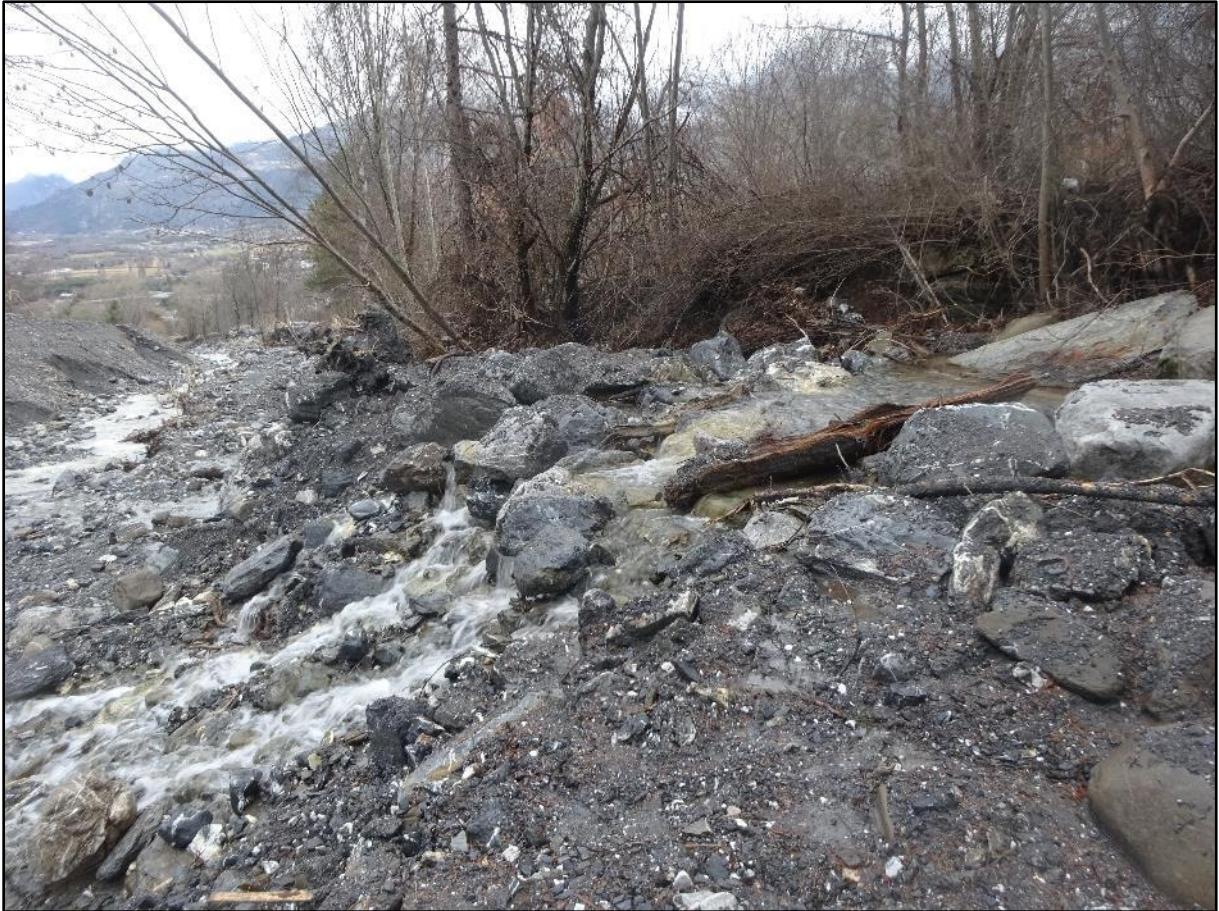
Image 7 : le confluent

Le lieu semble avoir été conforté par un enrochement. En face la digue a été légèrement attaquée sur quelques points.

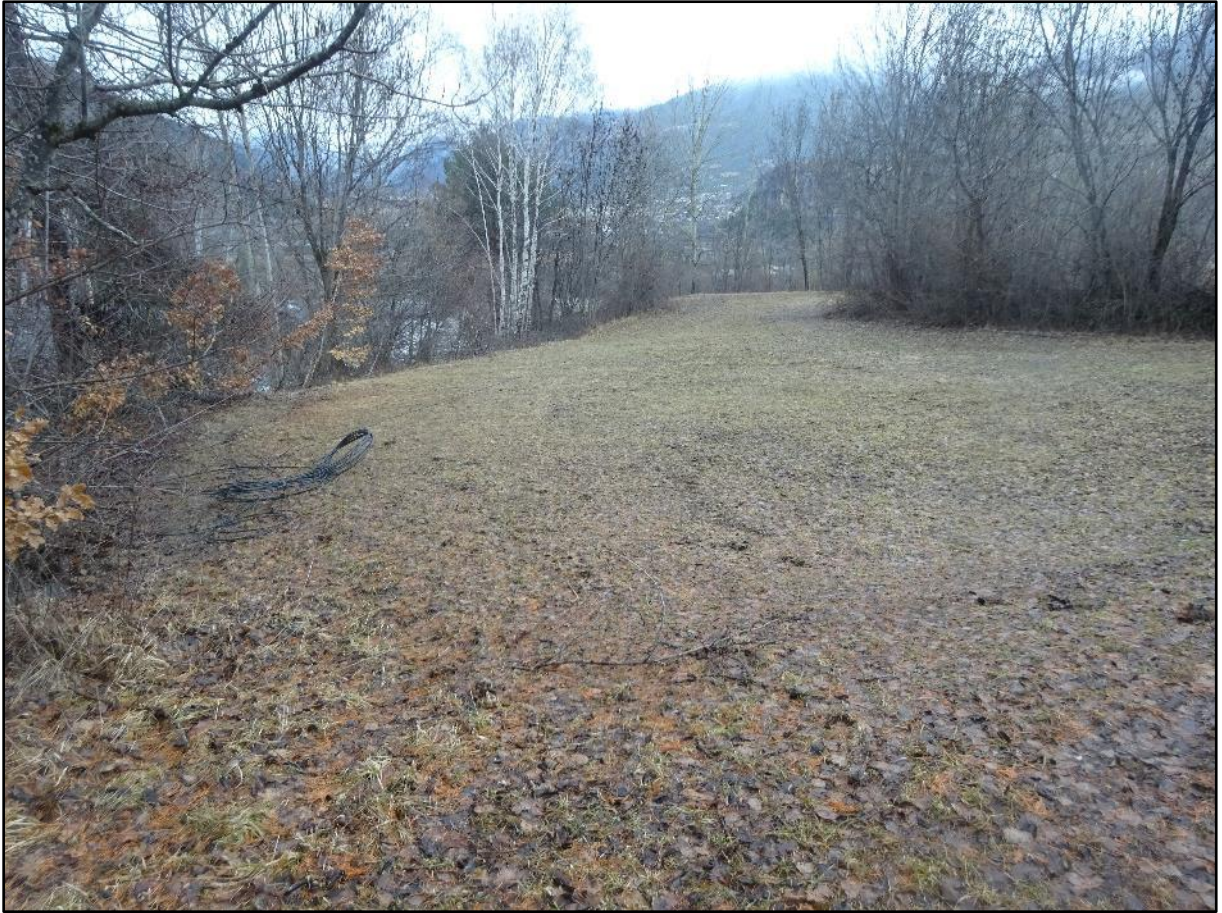
Image 8 : des prés intacts

Ici sous le confluent les prés sont en contrehaut et donc restés intacts.

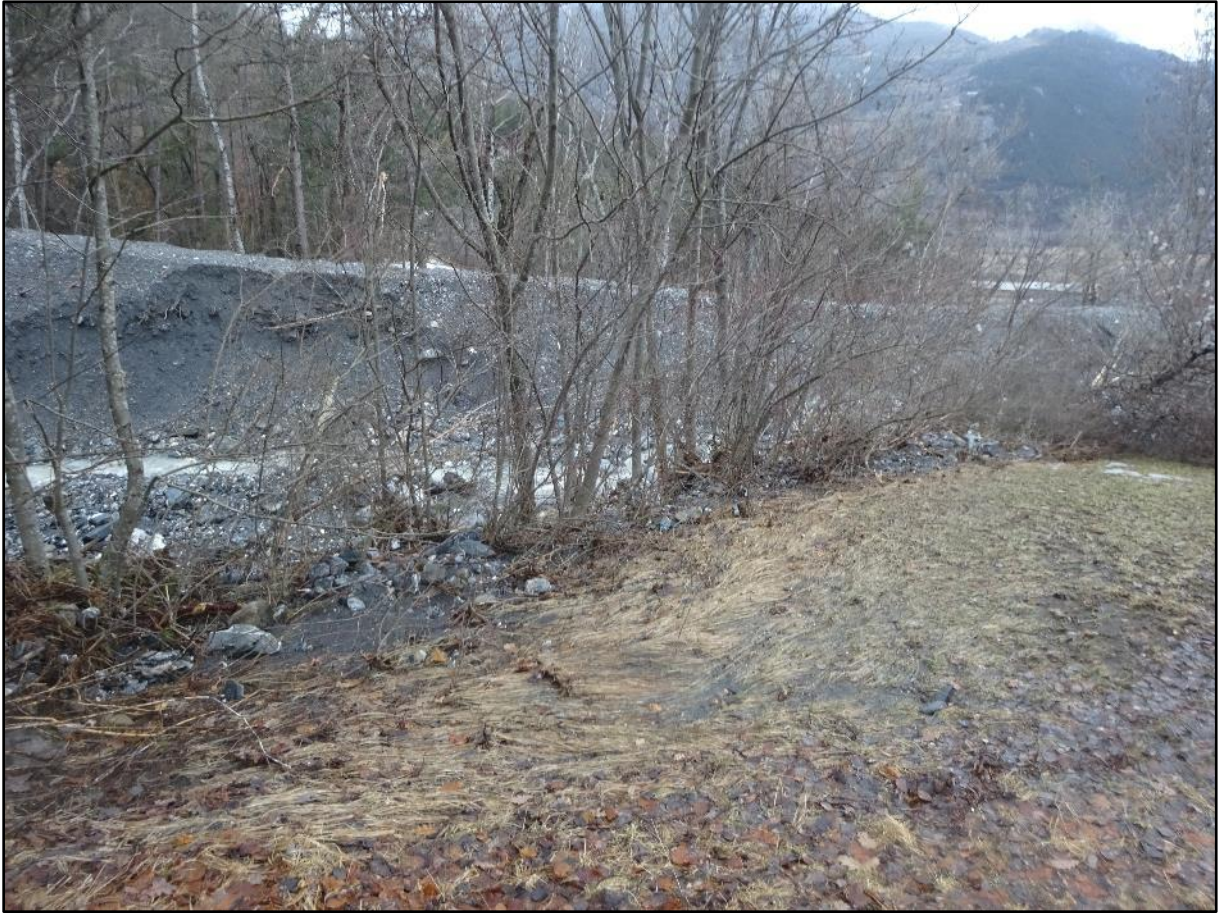
Image 9 : l'eau est passée

Un peu plus bas, l'eau est arrivée au niveau du pré, a coulé sur son bord mais sans rien déposer alors qu'elle a un peu emporté de la terre de la digue d'en face.

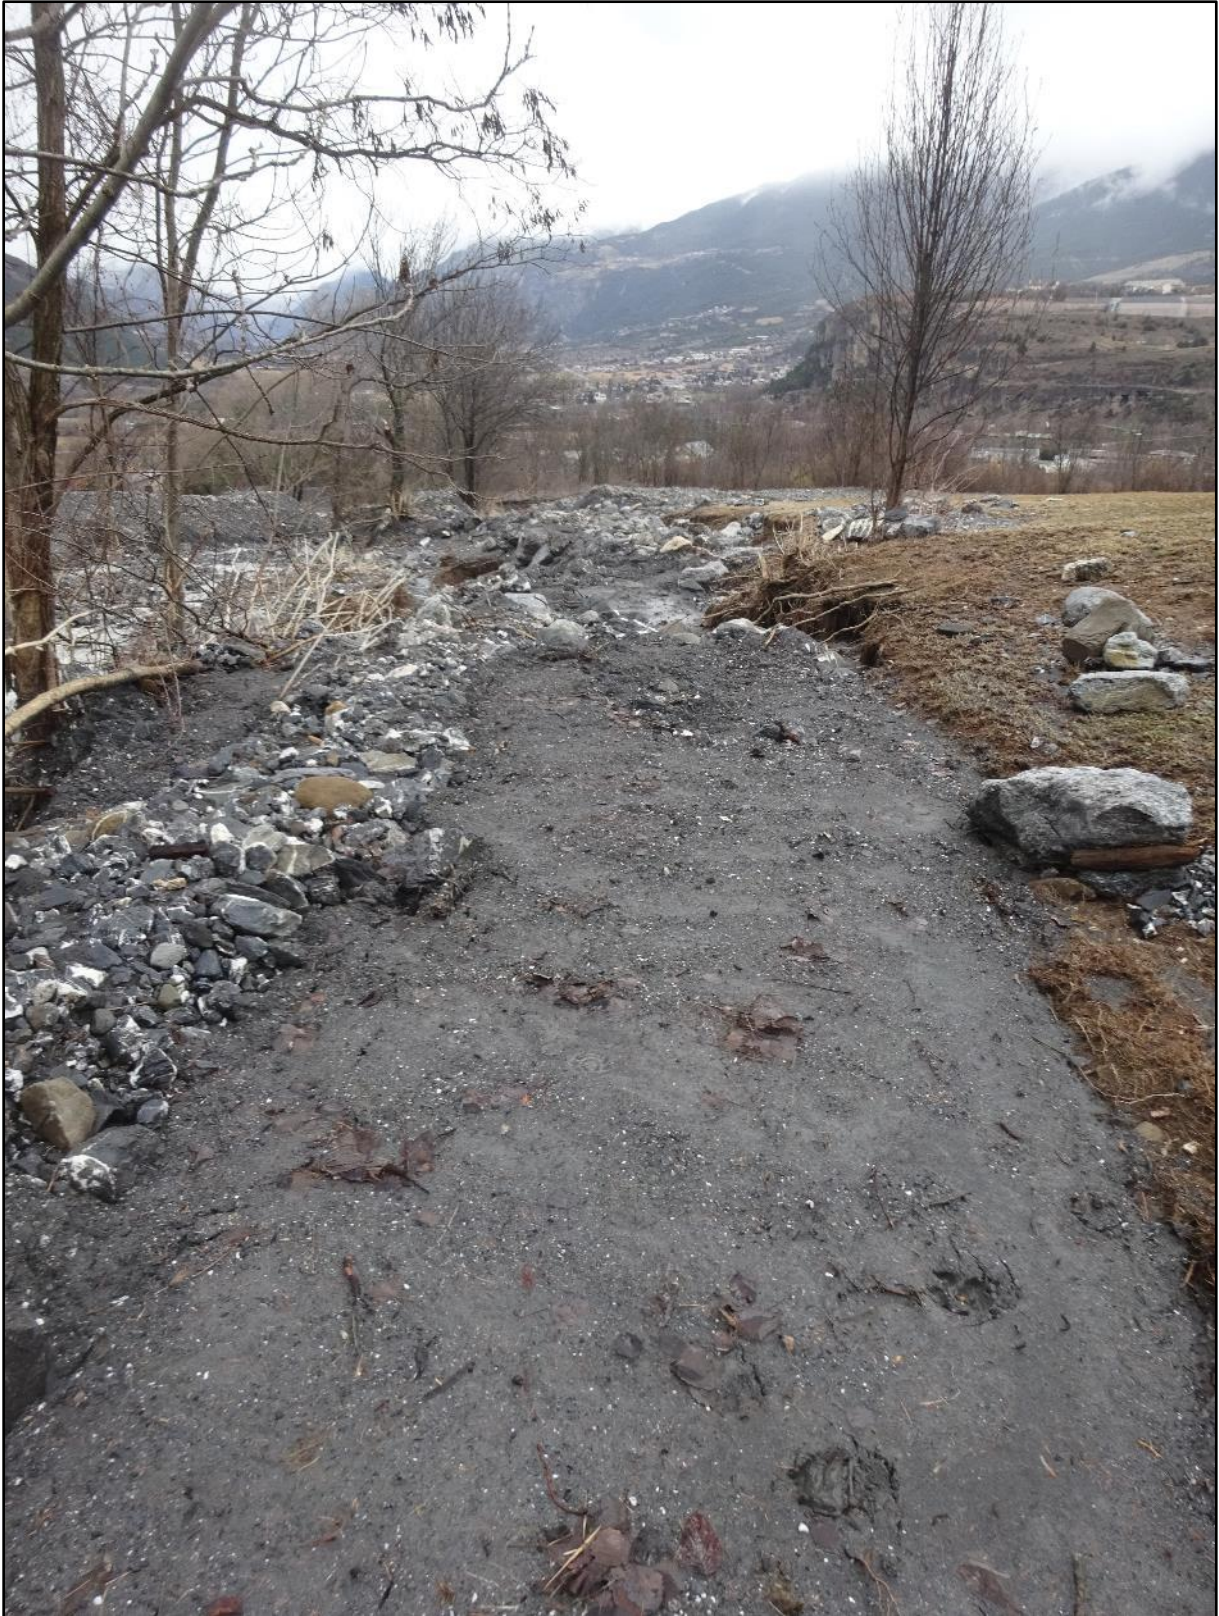
Image 10 : c'est ici que tout commence

Au premier plan l'eau a creusé puis comblé de nite le bord du pré, déposé quelques belles pierres, alors que plus bas on voit les premiers dépôts.

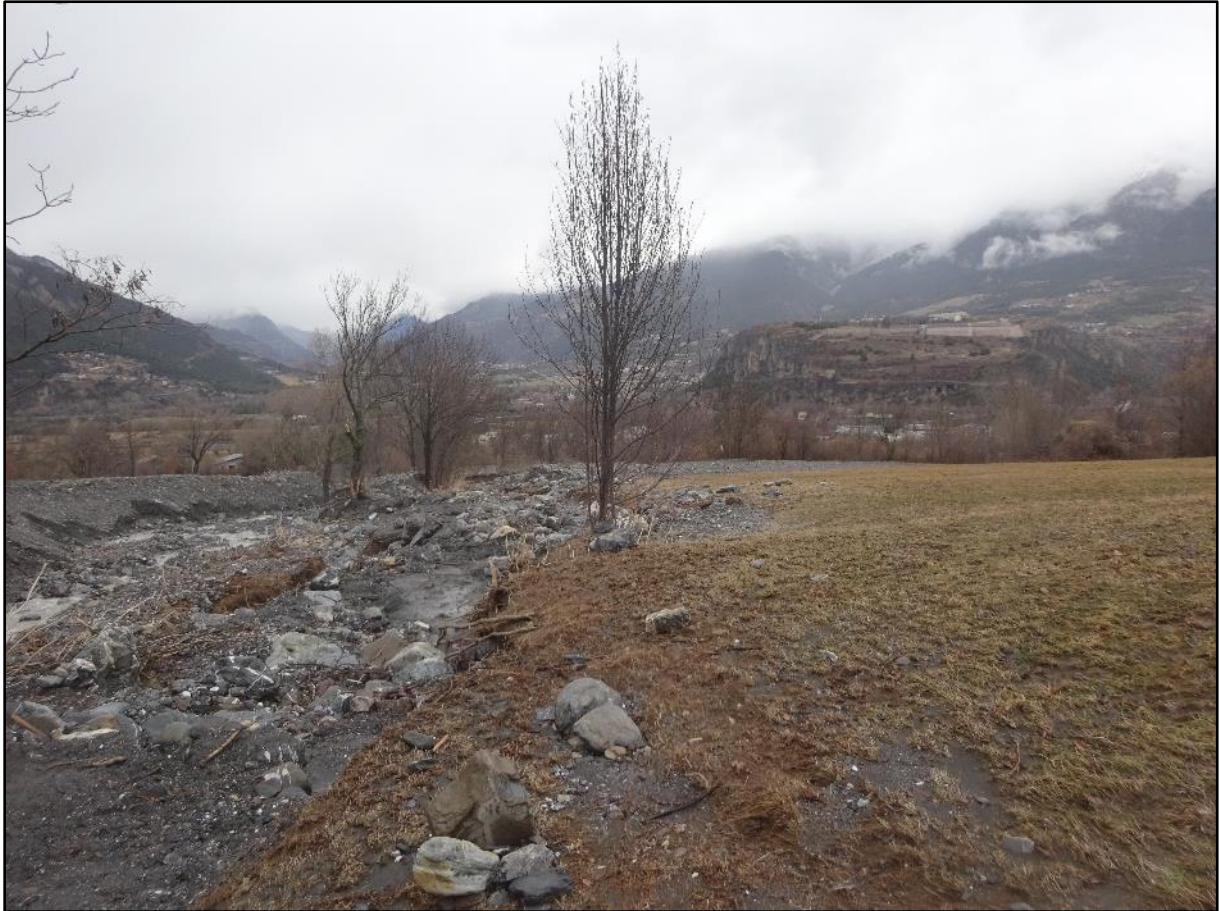
Image 11 : quelques mètres plus bas

En fait c'est la configuration géographique qui change. Nous sommes toujours dans le haut du cône de déjection, où il s'élargit et surtout où il n'y a plus de dénivelé entre la hauteur du pré et celle du torrent. A volume égal, il peut ainsi déborder plus facilement que plus en amont.

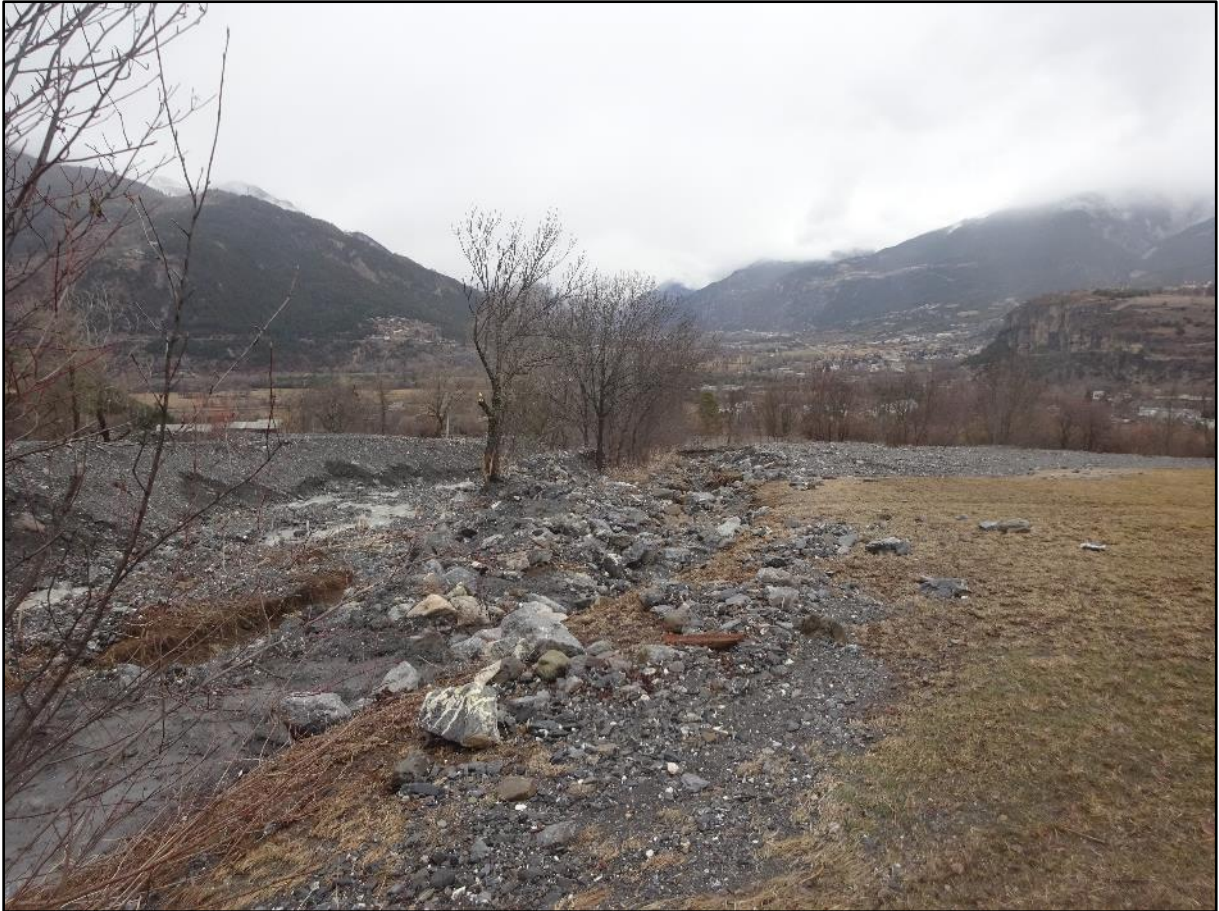
Image 12 : la rangée d'arbres

Au centre, la rangée d'arbres dans le sens de la pente a vu passer le torrent de chaque côté, alors qu'il n'était présent que sur sa gauche. Le cheminement de droite, avec les blocs, est le résultat de la crue.

D'autre part l'eau ne passe pas simplement là où elle a laissé des alluvions. Le sens des touffes d'herbe en témoigne comme d'ailleurs les grosses pierres isolées sans gravier autour.

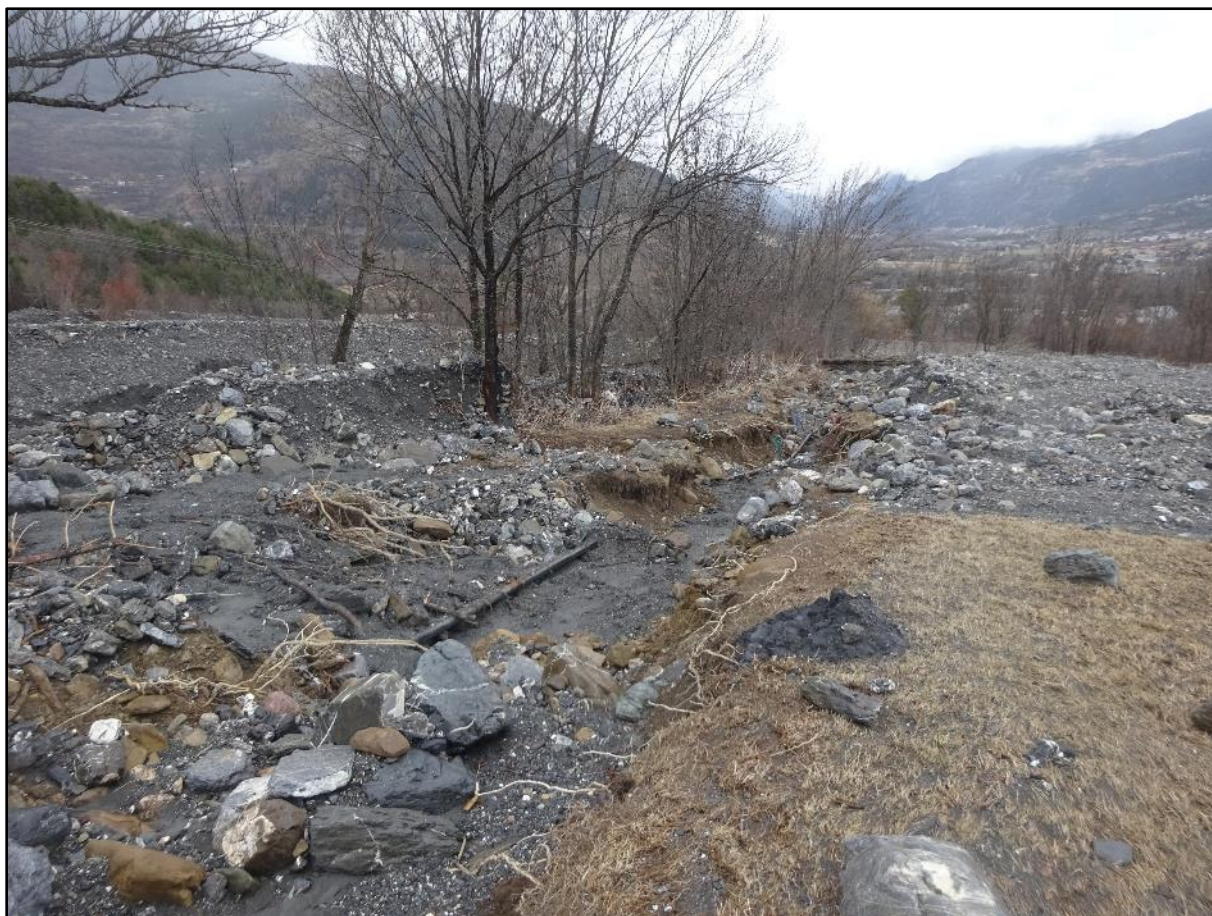
Image 13 : première ravine notable

C'est le premier endroit de la rive droite où le torrent a fortement creusé dans le bord du pré, mettant à jour une canalisation, puis où il est franchement sorti de son lit pour répandre ses pierres dans le pré.

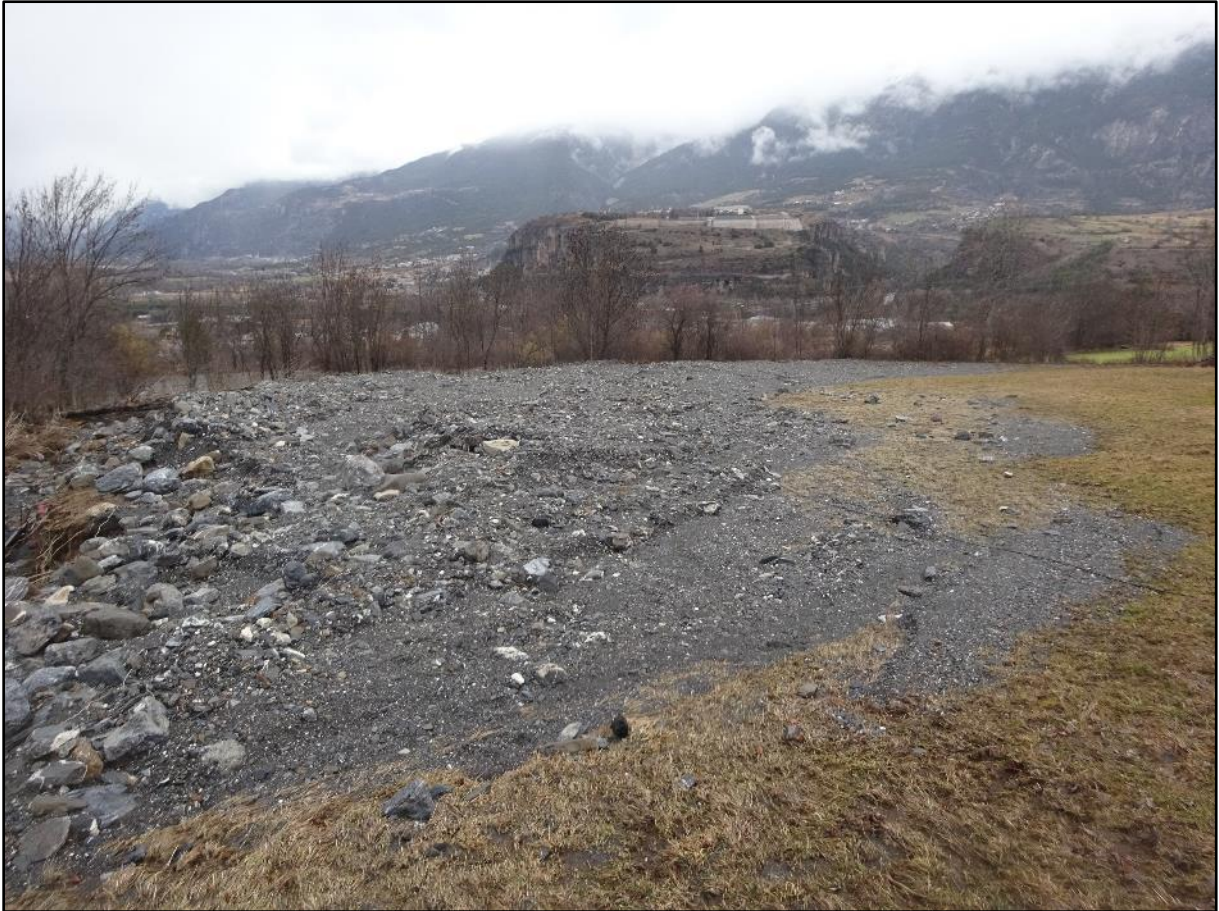
Image 14 : premier grand engrèvement

Le torrent est parti loin de son lit et s'est étalé devant la succession d'arbres perpendiculaires à la pente. En fait ils constituent la bordure amont du chemin horizontal qui reliait le haut du lotissement des Isclasses à la route de Chauvet.

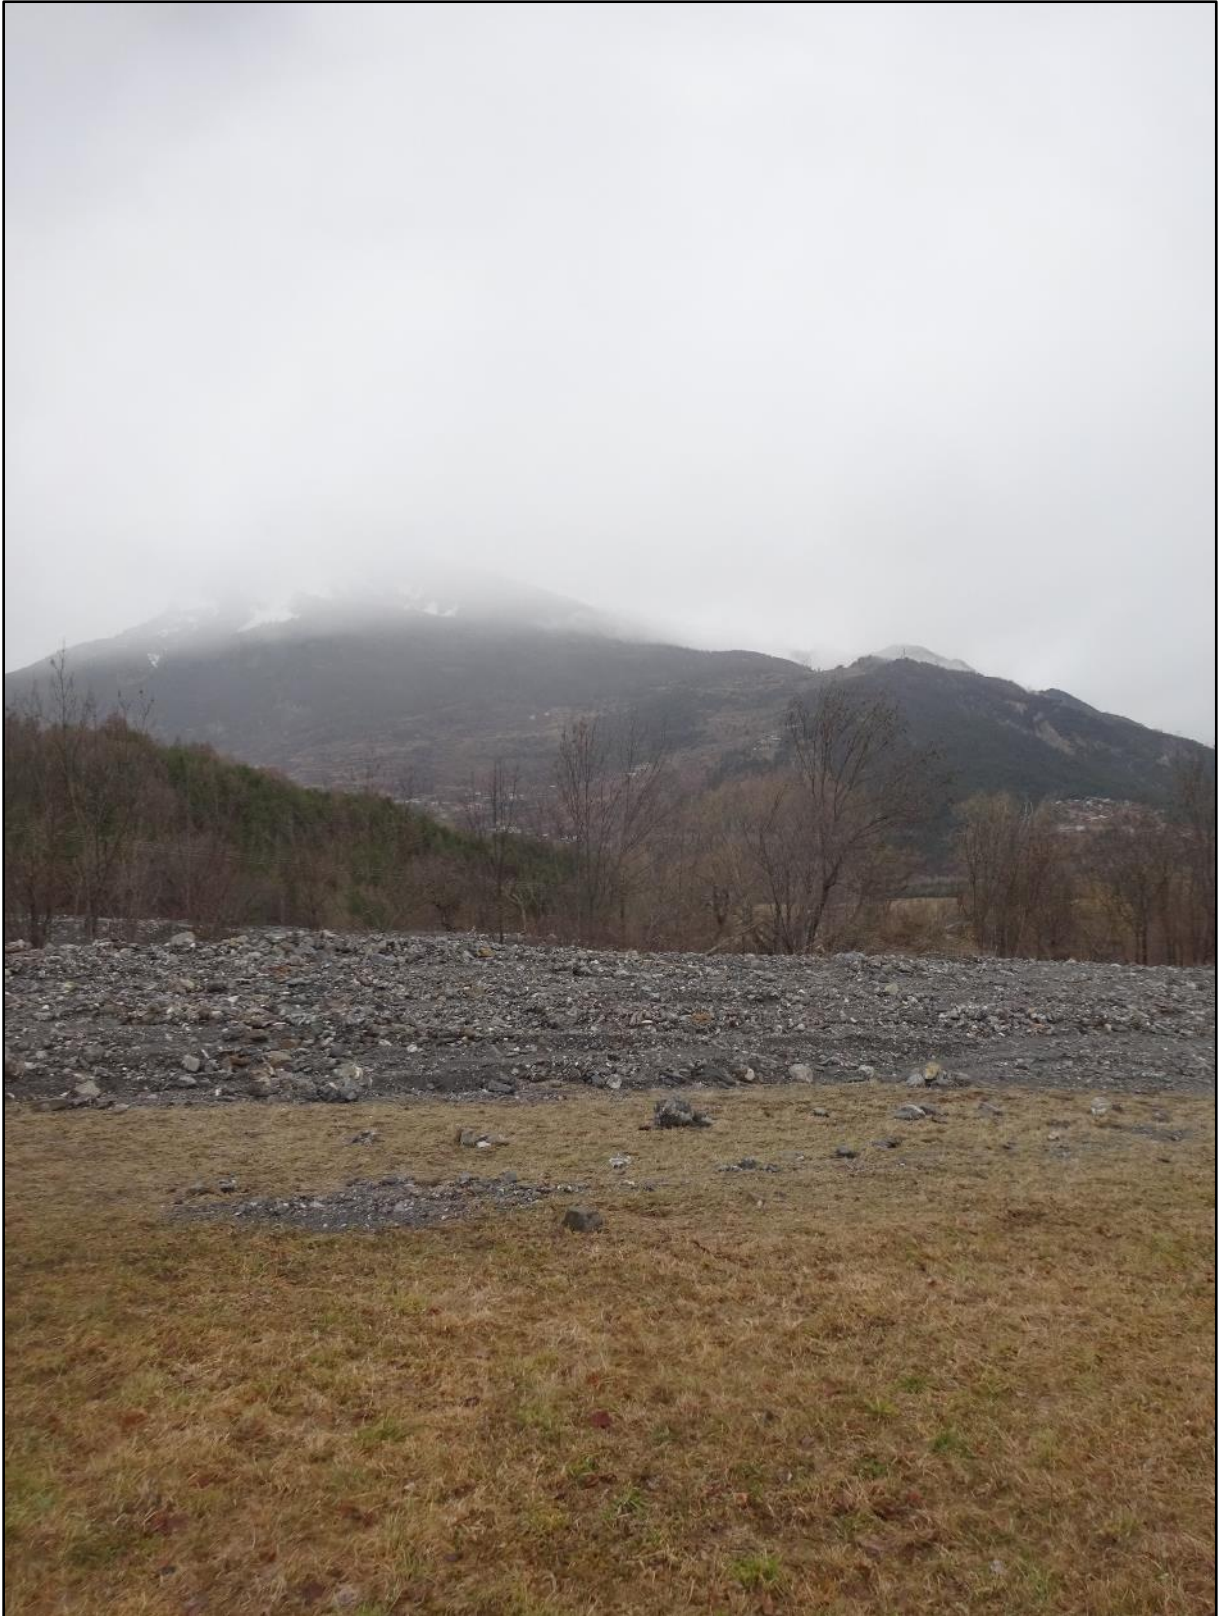
Image 15 : une vue en coupe

Le pré ordinaire, puis le pré sur lequel a coulé l'eau, le gravier et les pierres demeurées là avec une épaisseur semblant croissante jusqu'au torrent.

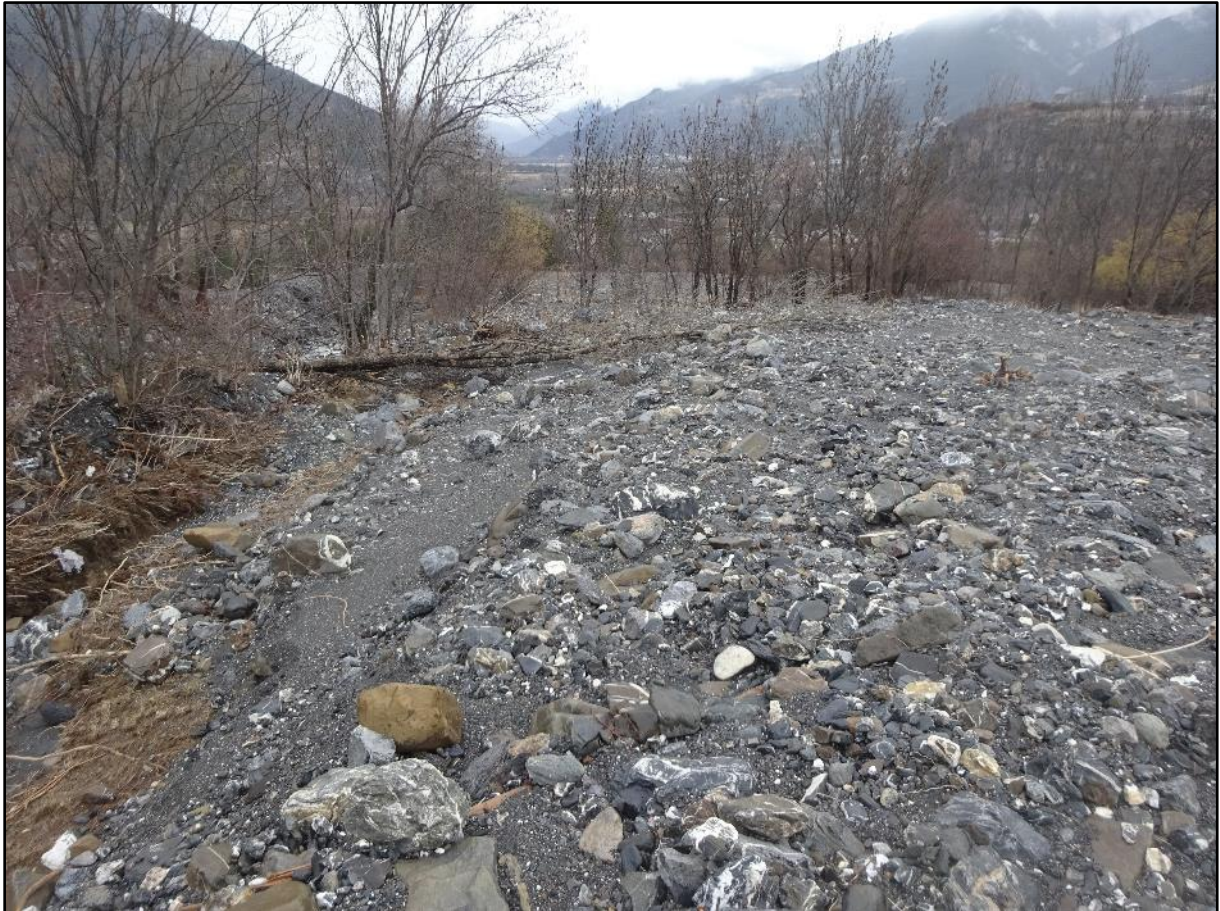
Image 16 : un engravement sur deux niveaux

L'engravement important continue sous la haie bordant le chemin. Est-ce le même ?

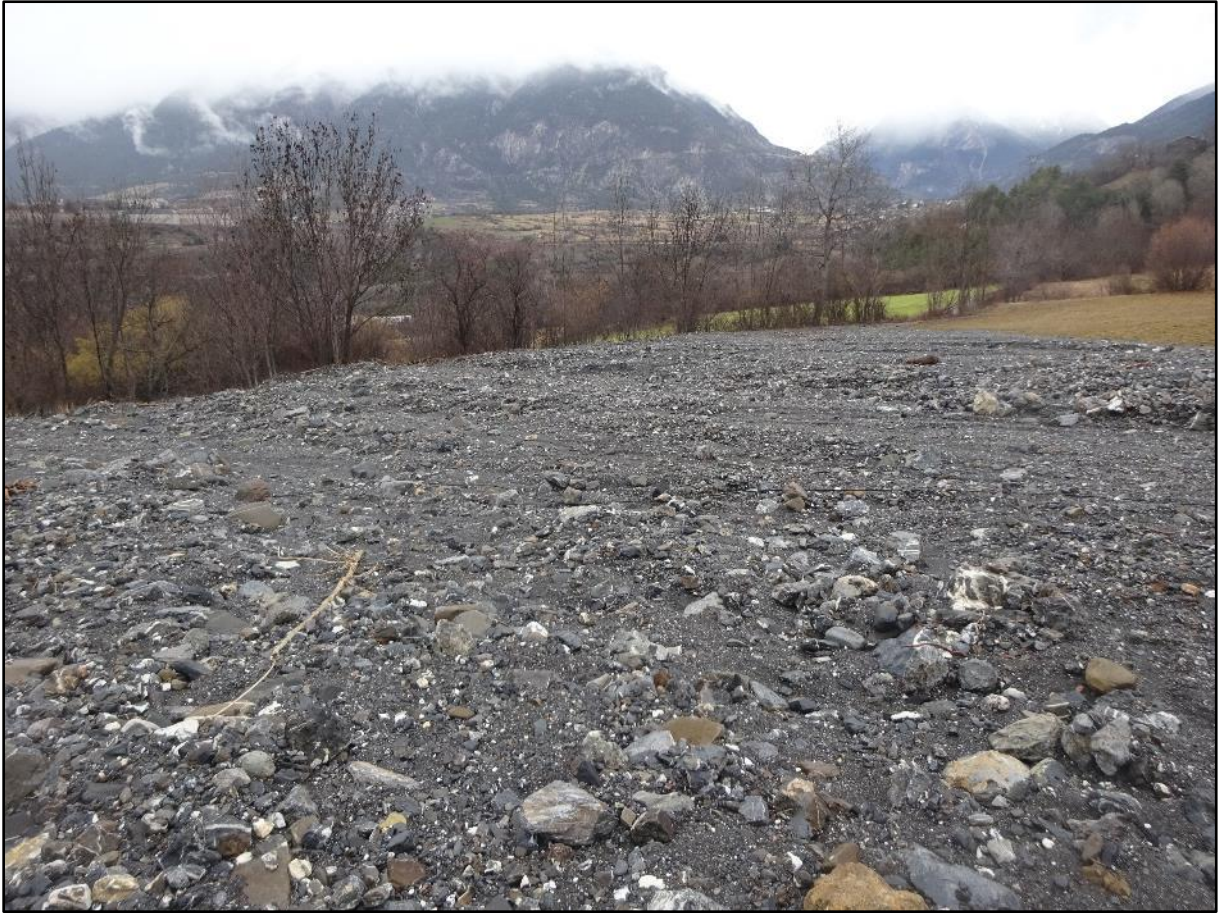
Image 17 : le reste de l'engravement

Un engravement sur près de 100 m de large. Gravier et pierres moyennes et grosses.
