55. Descendre la rive droite du torrent du Palps (1)

Olivier Peyre, février 2024

Comme je l'annonçais dans le reportage précédent, il est temps de prêter une plus grande attention à ce qui s'est produit sur l'autre rive des Isclasses, du côté non habité, et d'analyser plus finement les ressorts de la crue.

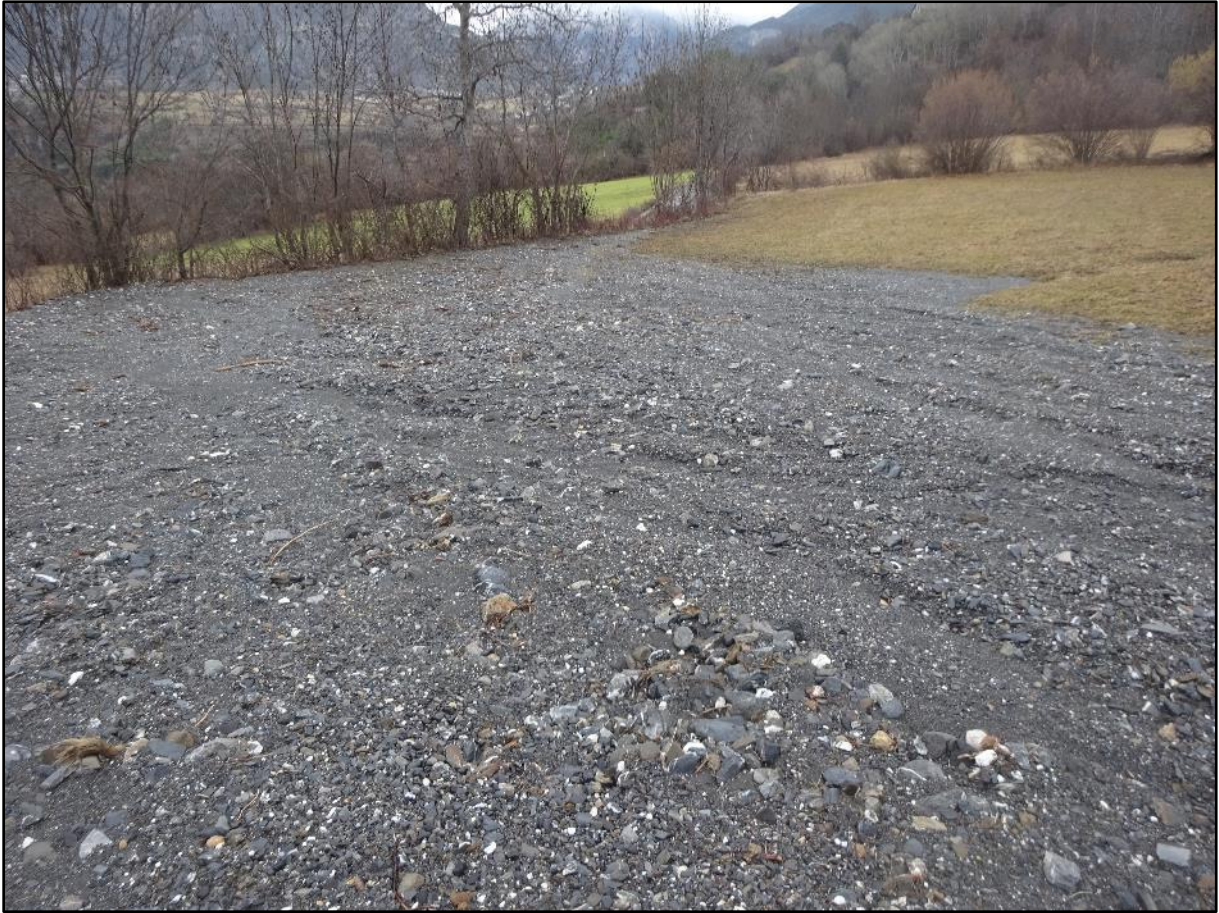
Image 18 : un gravier plus fin à la périphérie

Au plus on s'éloigne perpendiculairement du torrent, au plus les dépôts sont fins, avant qu'il n'y ait plus que l'herbe couchée.

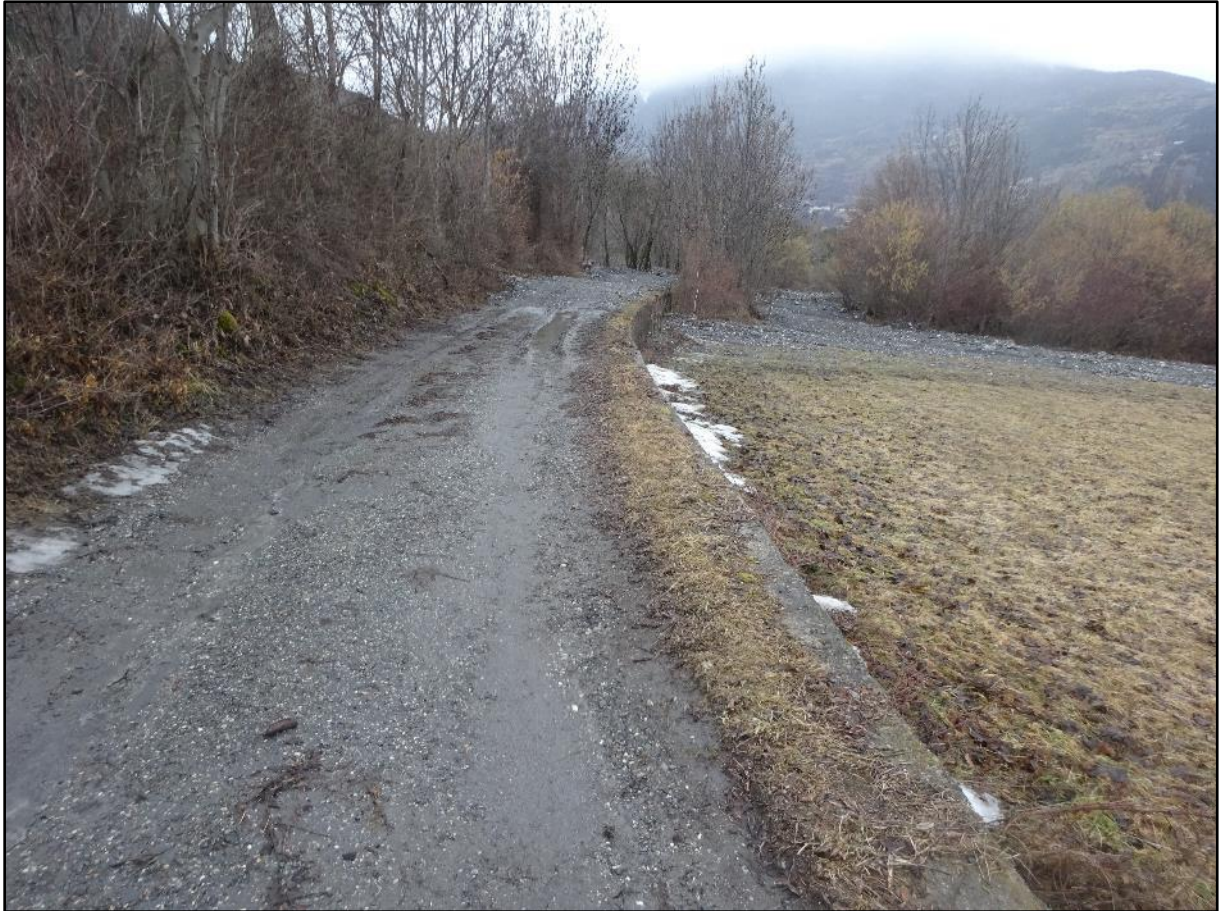
Image 19 : la route qui menait au château d'eau et aux maisons

En direction du torrent. Son état passe d'ordinaire à boueux puis à couverte de gravier.

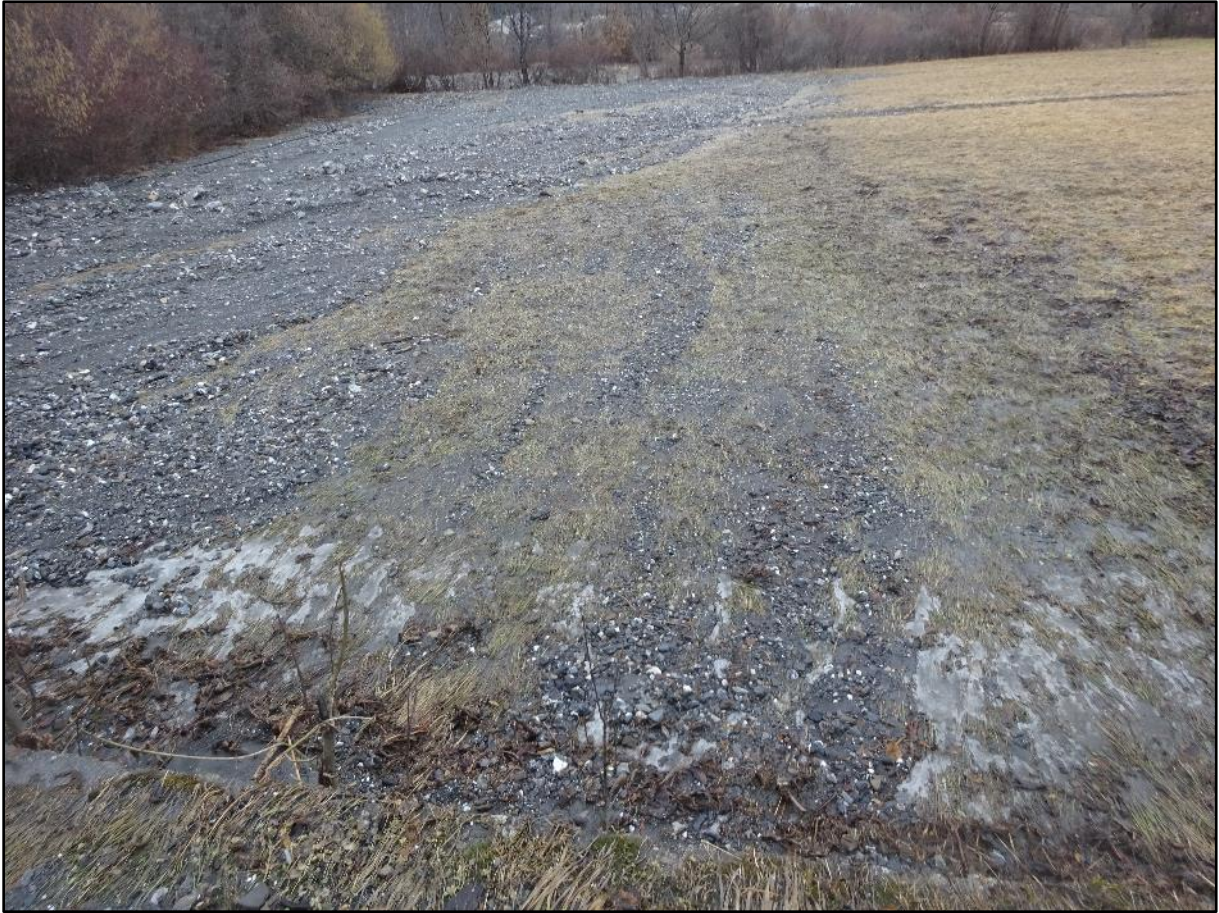
Image 20 : le premier pré sous la route

Vue vers l'aval. De droite à gauche pré intact, pré grisâtre avec feuilles alignées dans le sens de la pente, restes de graviers, puis couche de graviers et de pierres, enfin bosquet.

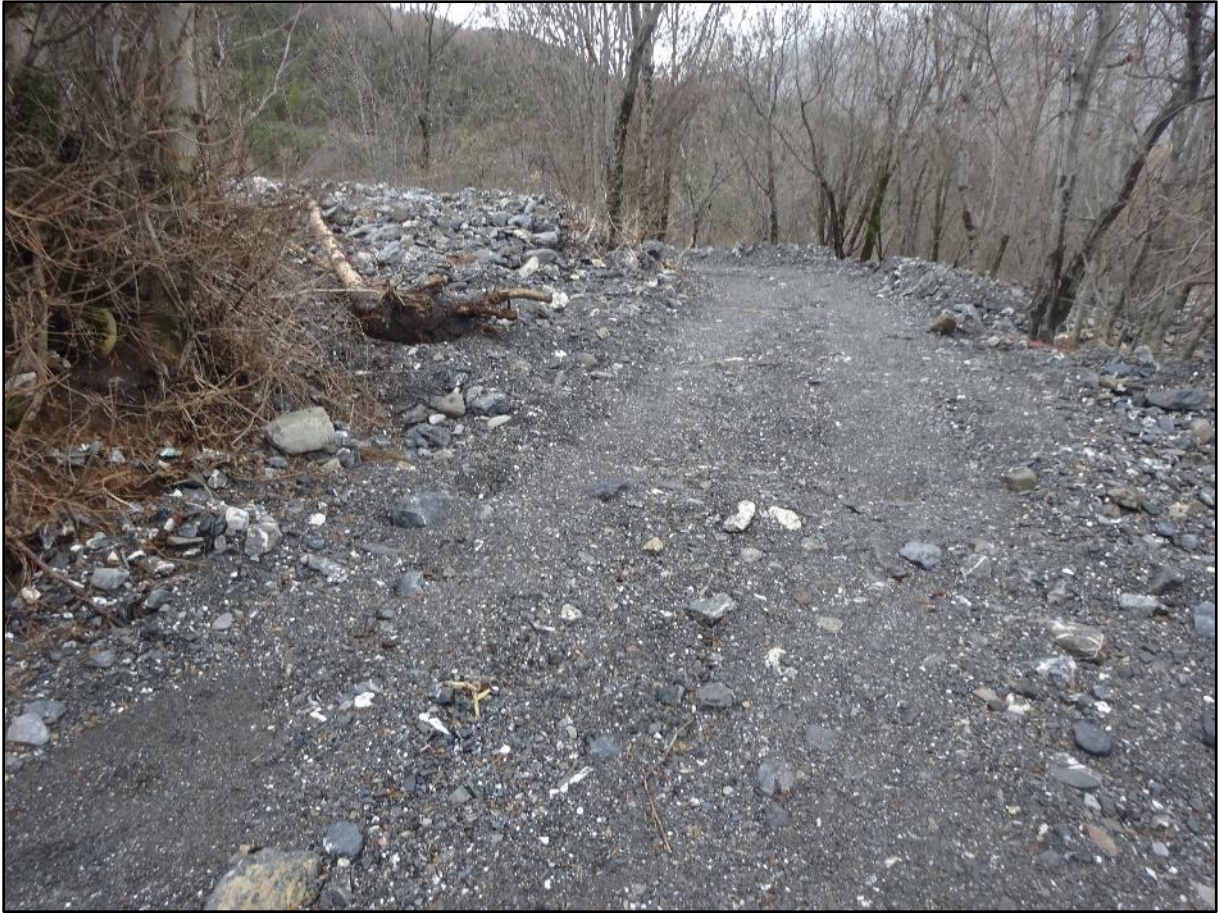
Image 21 : la route dégagée au tractopelle

En direction du torrent. Il demeure des cahots après le passage de l'engin. Près du torrent les alluvions ont coupé la route.

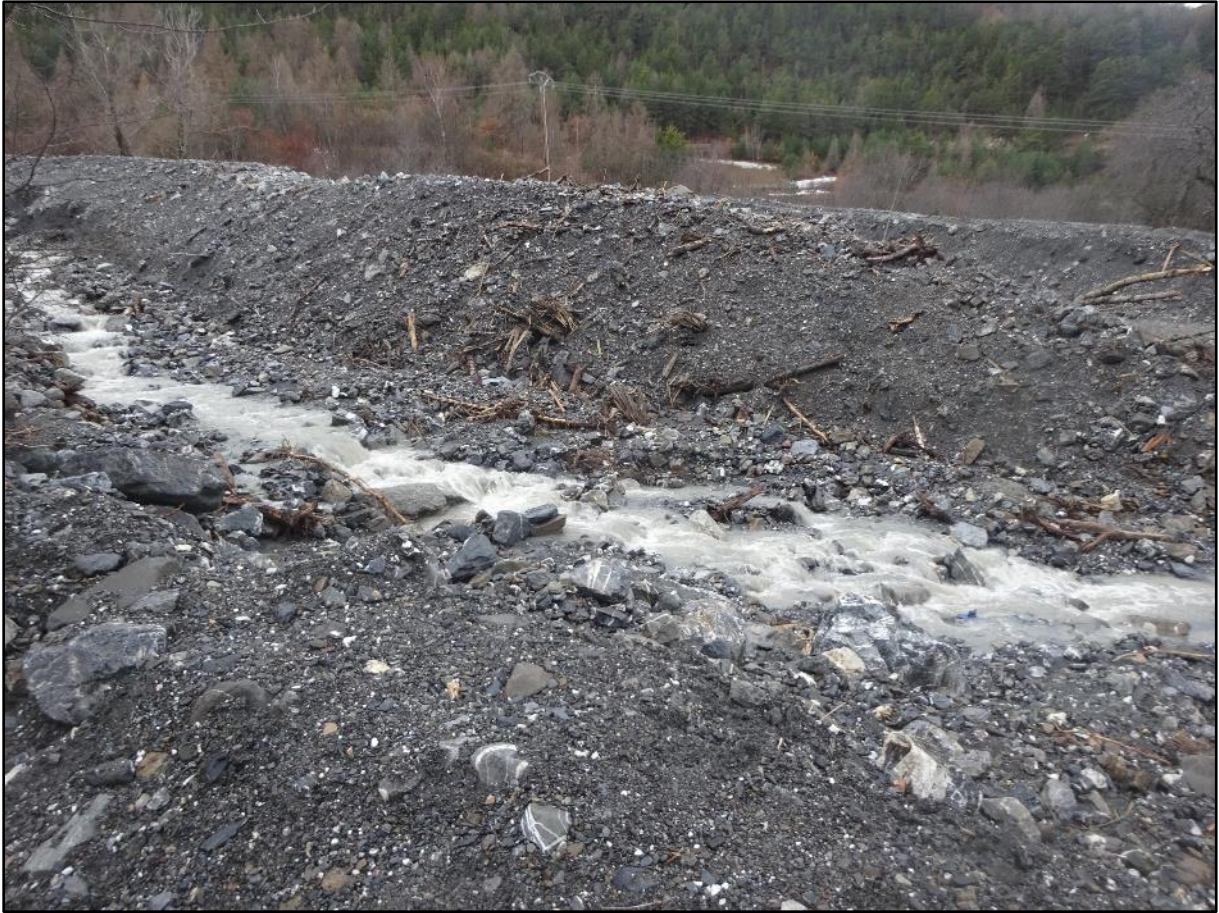
Image 22 : le pont

La route s'arrête (provisoirement ?) là. Le château d'eau est juste derrière la digue. Nous sommes à 970 m d'altitude, c'est-à-dire à mi-hauteur entre le pont supérieur et l'emplacement de celui-ci. Tout le secteur a été rapidement réorganisé.

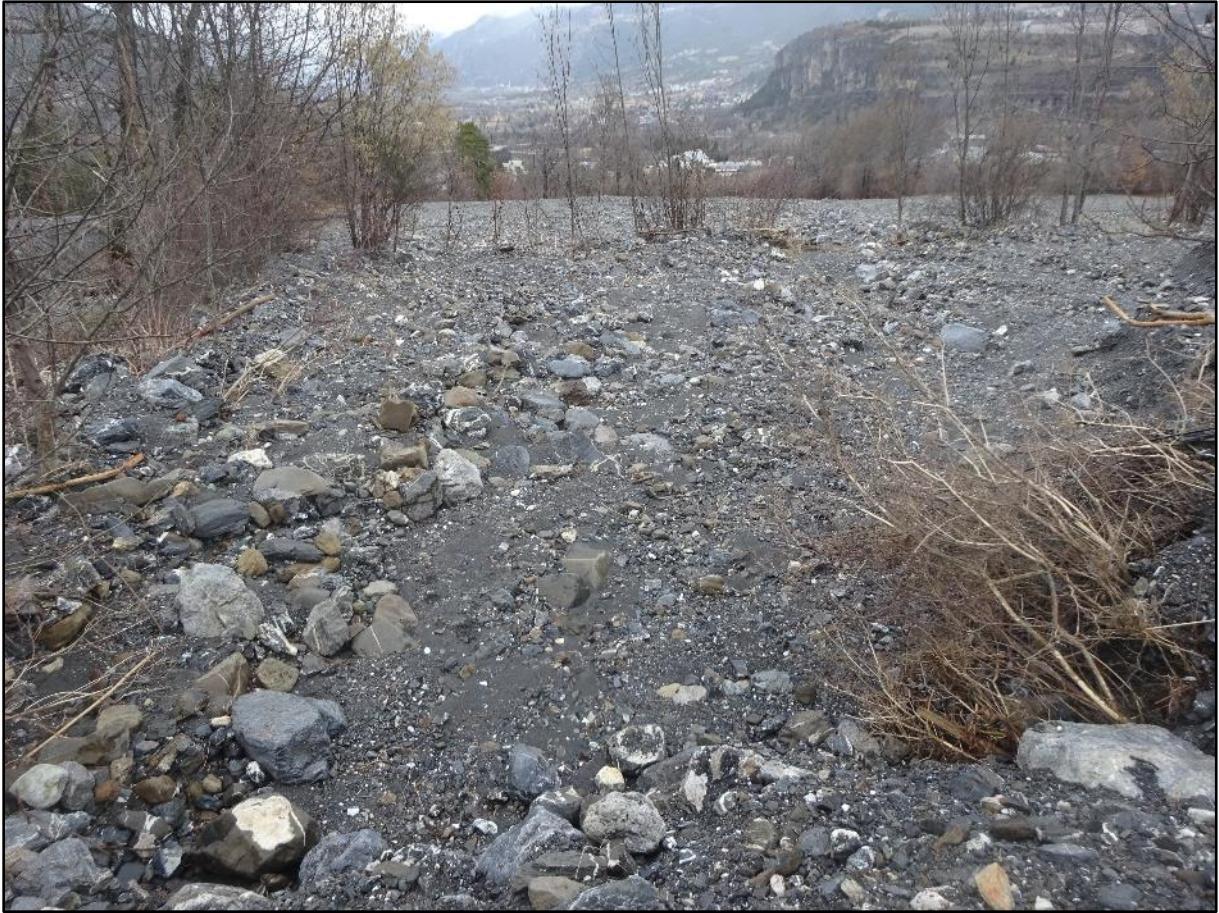
Image 23 : vue depuis la route

Le torrent est tout à gauche. Un paysage totalement recouvert de pierres et de gravier. A droite ce sont des racines.

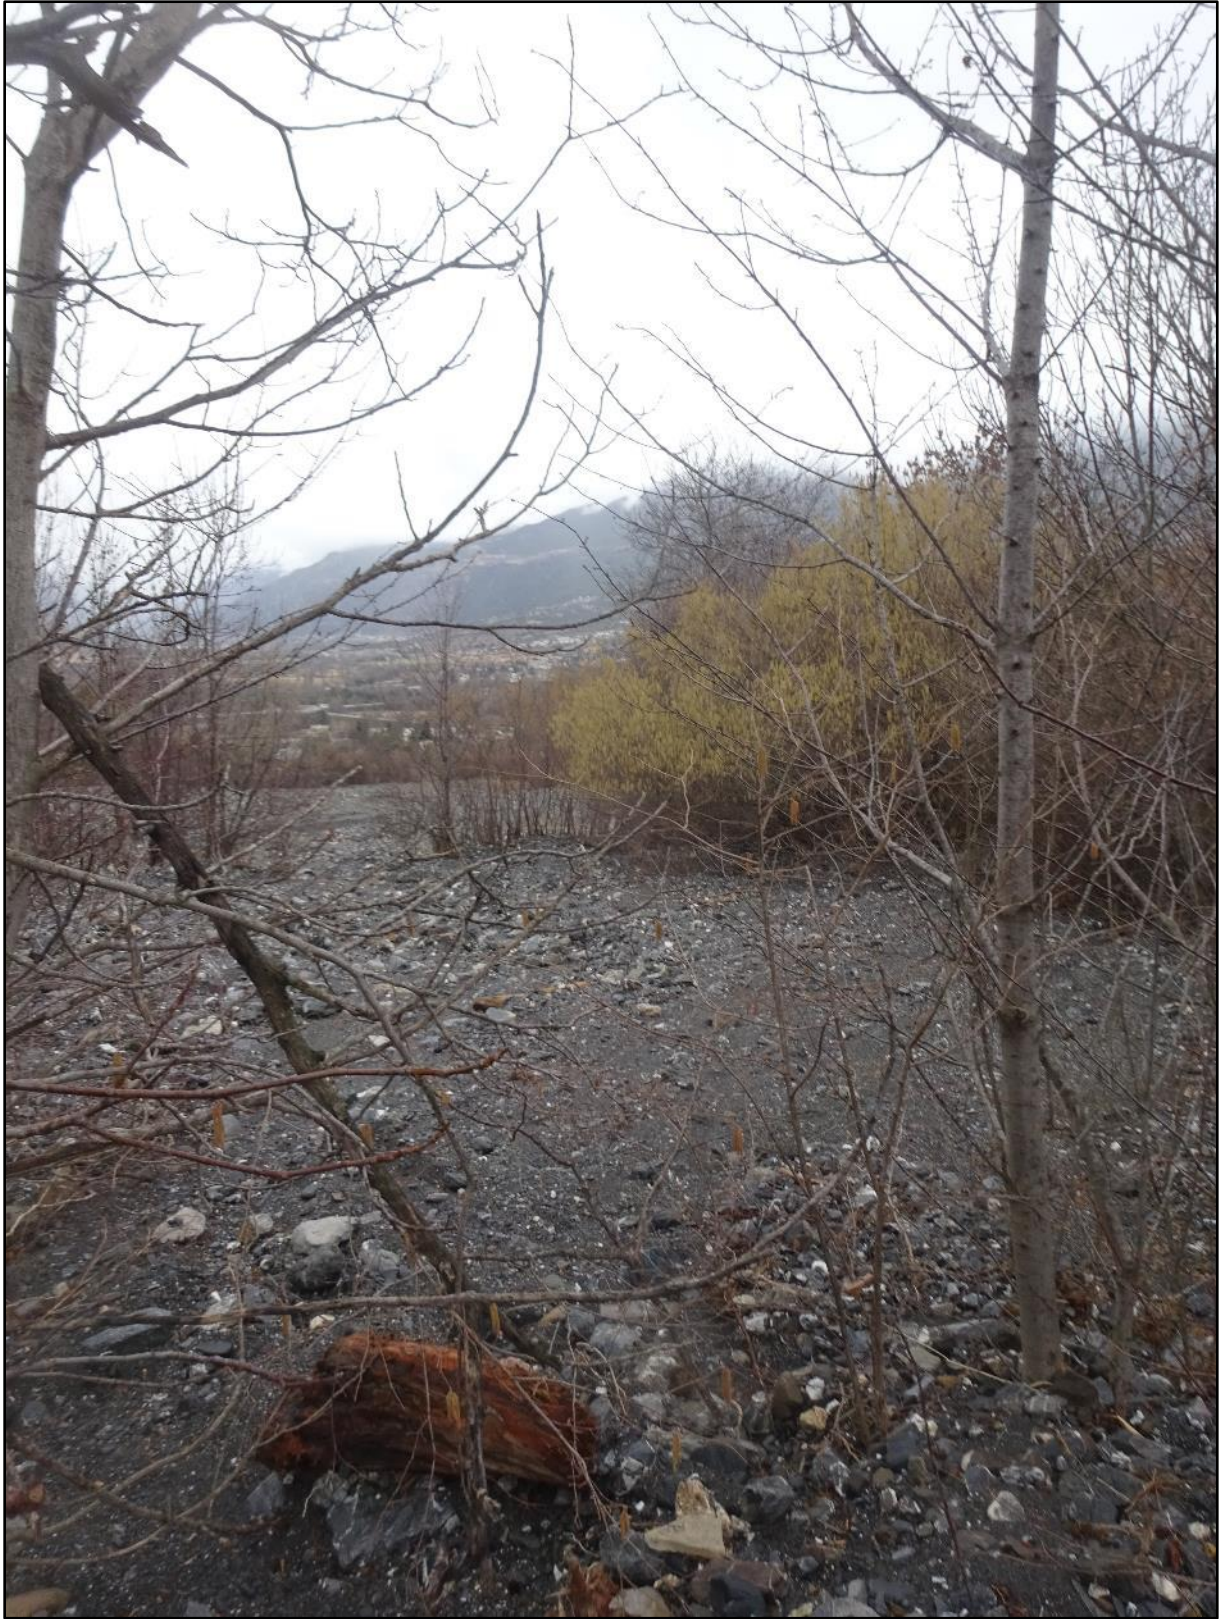
Image 24 : les premiers chatons

Le torrent coule à gauche et le bosquet sépare deux prés. Celui-là est rempli de pierres à perte de vue, allons de l'autre côté, à droite, c'est-à-dire éloignons-nous du torrent.

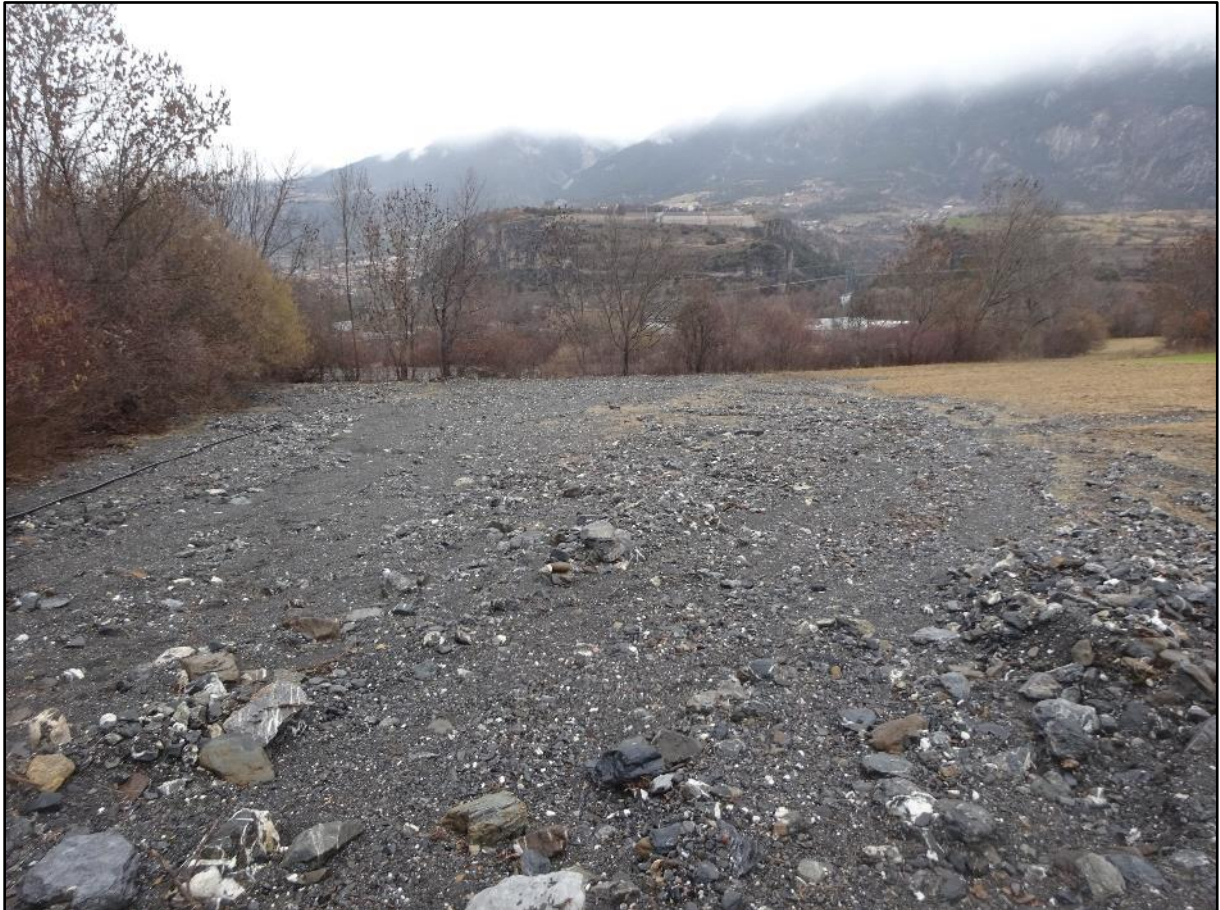
Image 25 : vision d'ensemble

Pierres transportées et déposées moins grosses, et donc flux moins puissant et moins rapide. Au fond, Mont-Dauphin sur son rocher. Allons voir sous la haie horizontale au second plan de l'image.

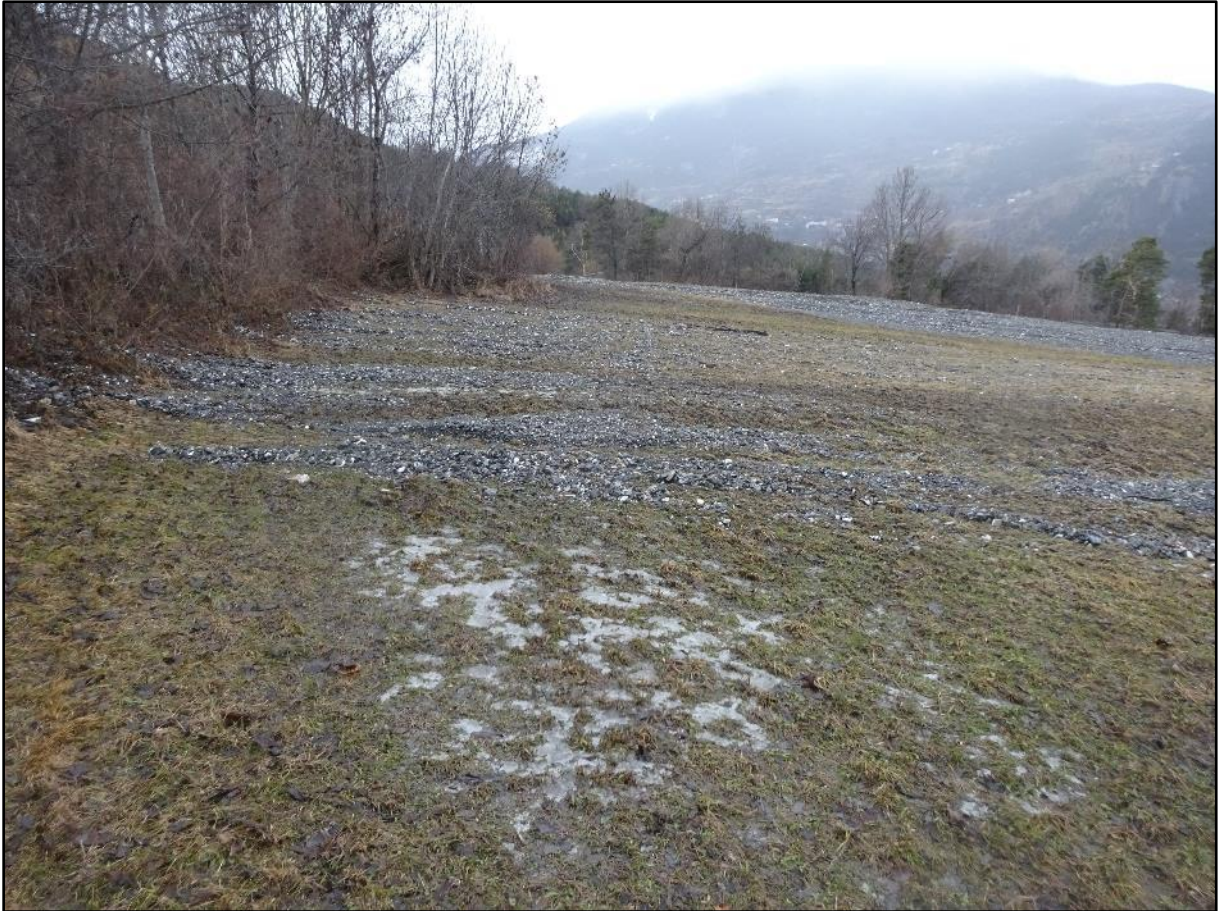
Image 26 : sous la haie

Sous la haie peu de pierres sont déposées, du gravier en fait, et encore de manière irrégulière. L'eau s'est quasiment complètement déchargée. Regagnons le pré plus proche du torrent, au fond de l'image.

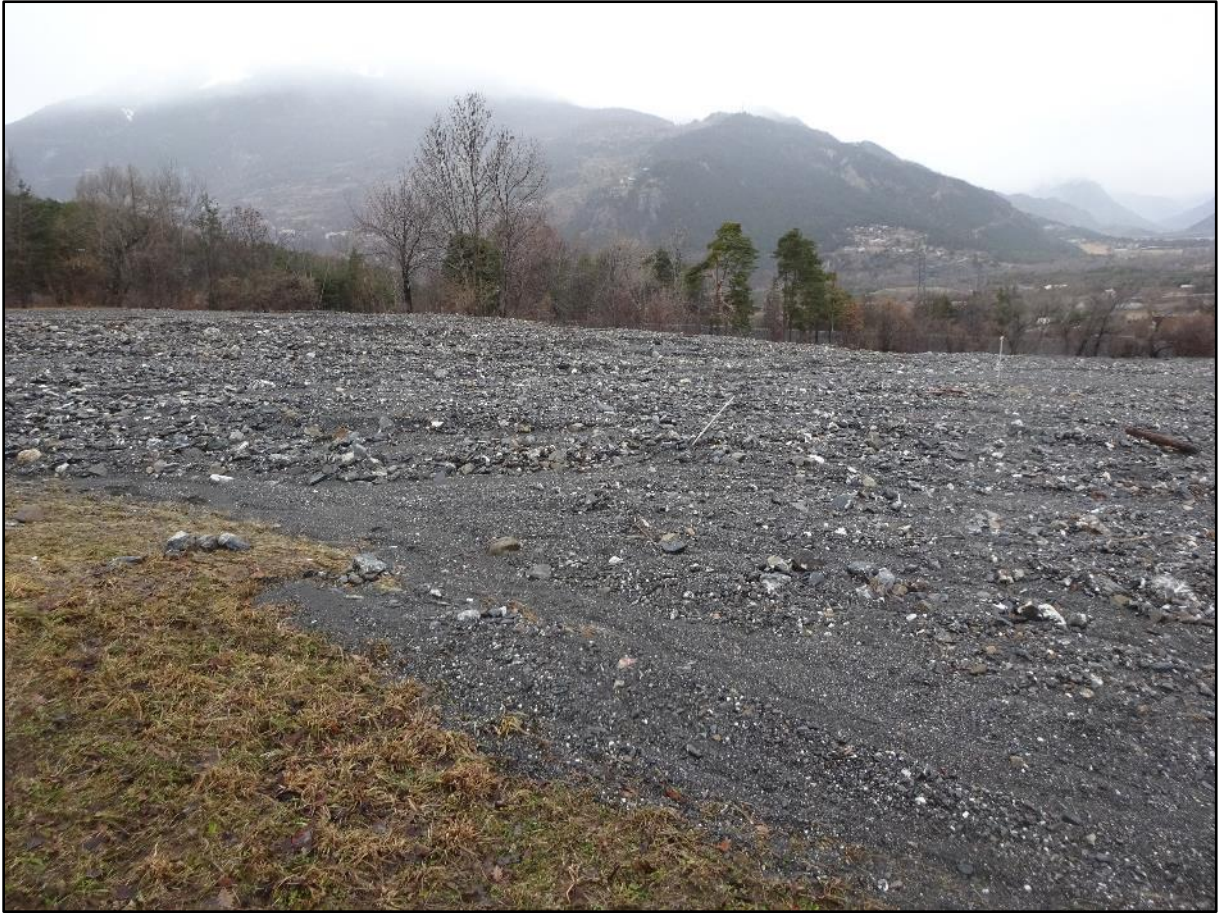
Image 27 : en nous rapprochant du torrent

Sur cette rive, c'est là qu'est passé le gros du flot. Les pierres sont plus grosses, l'épaisseur du dépôt plus conséquent et la largeur non négligeable. Le torrent est au fond derrière les arbres, on voit d'ailleurs la digue derrière les deux pins sylvestres.

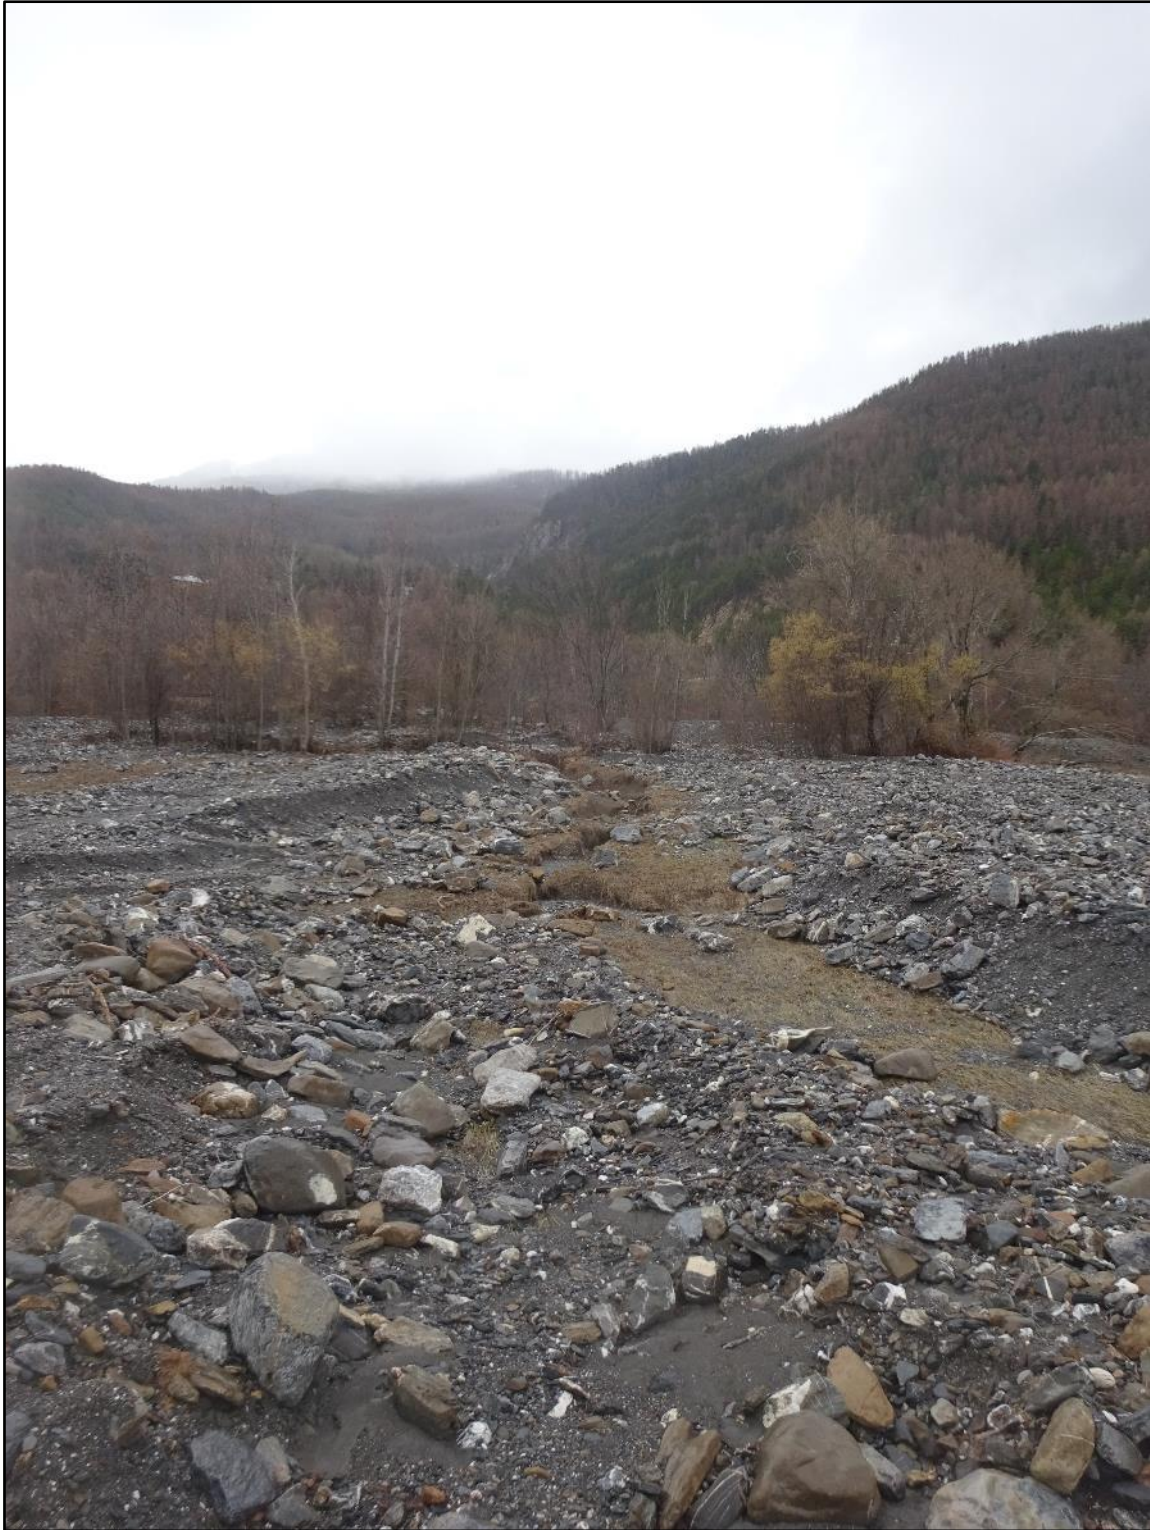
Image 28 : le pré entaillé par une ravine

Vue vers l'amont. Belle couche de gravier et de pierres, puis l'herbe est à nouveau mise à découvert et plus haut le pré a été raviné. Avec ce creusement, nous entrons dans une autre phase des dégâts.
