57. Descendre sur les Isclasses par la rive droite du Palps (3)

Olivier Peyre, février 2024

Arrivé au pont des Isclasses, l'idée est de voir par où a filé l'eau et pourquoi, que ce soit dans la ZA du Villard ou ailleurs.

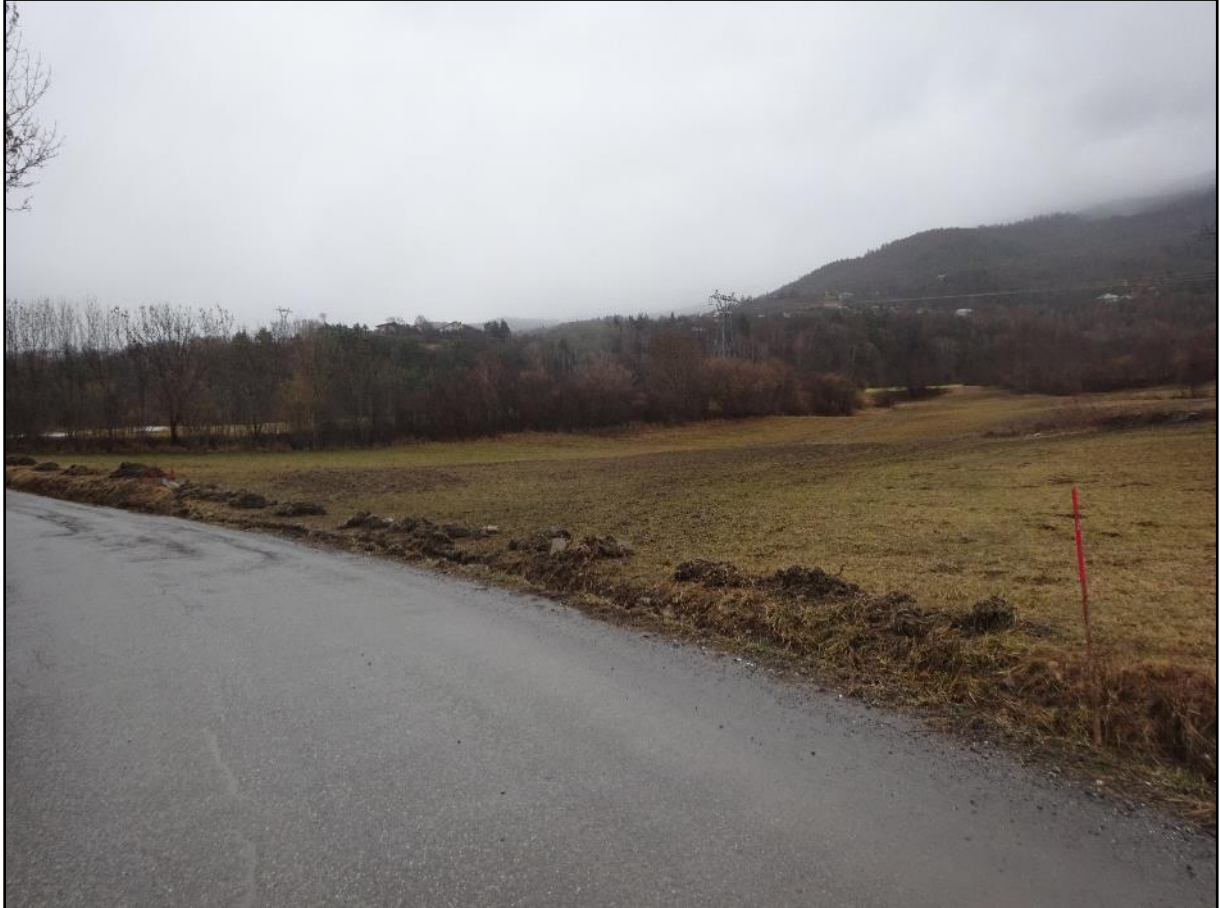
Image 2 : sur la route

Les traces sombres dans le pré trahissent un passage périphérique de la crue (à ne pas confondre avec l'épandage du fumier), qui a ensuite emprunté la route. Celle-ci a été mise hors d'eau en améliorant le fossé amont, avec des tas de terre laissés sur place.

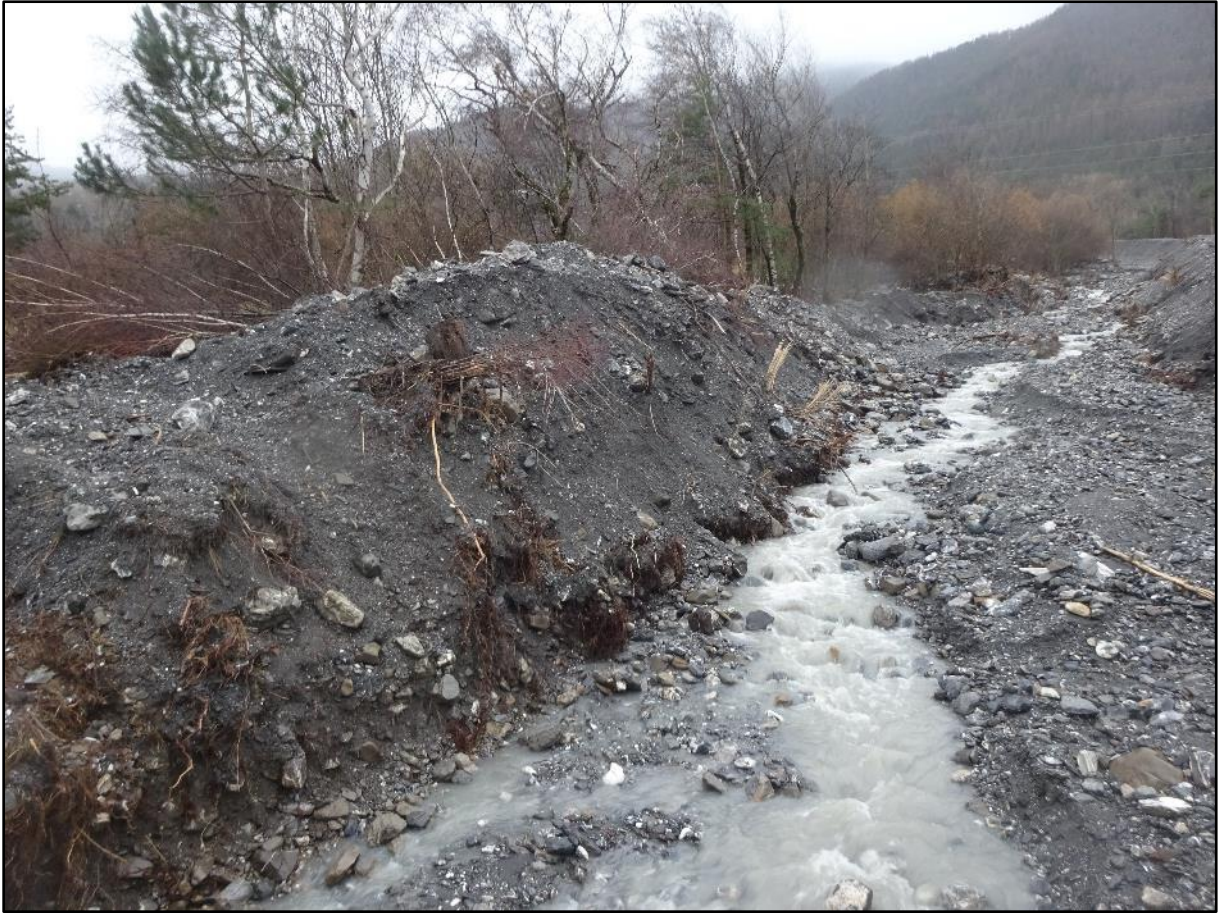
Image 3 : depuis le pont

L'état de la rive droite en amont du pont.

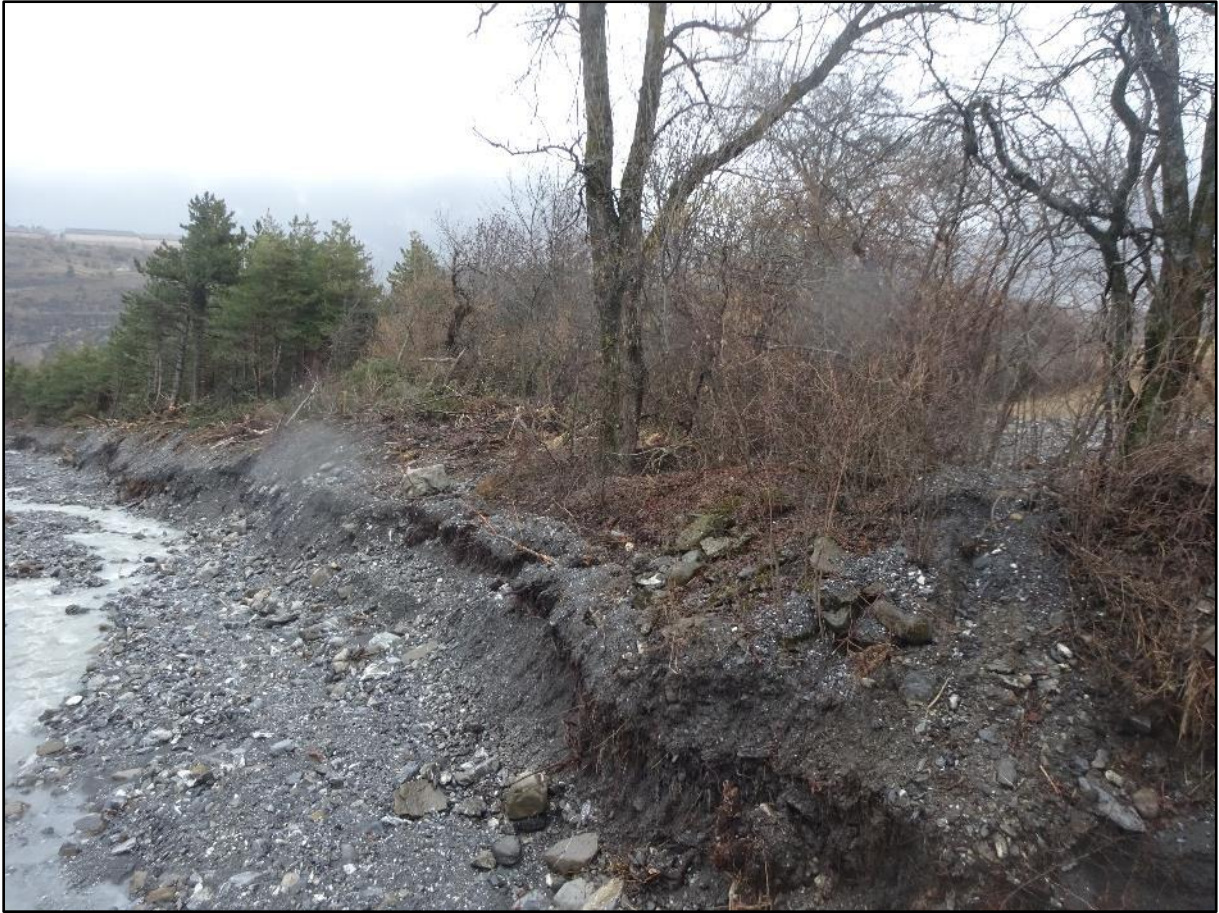
Image 4 : depuis le pont

L'état de la rive droite en aval du pont.

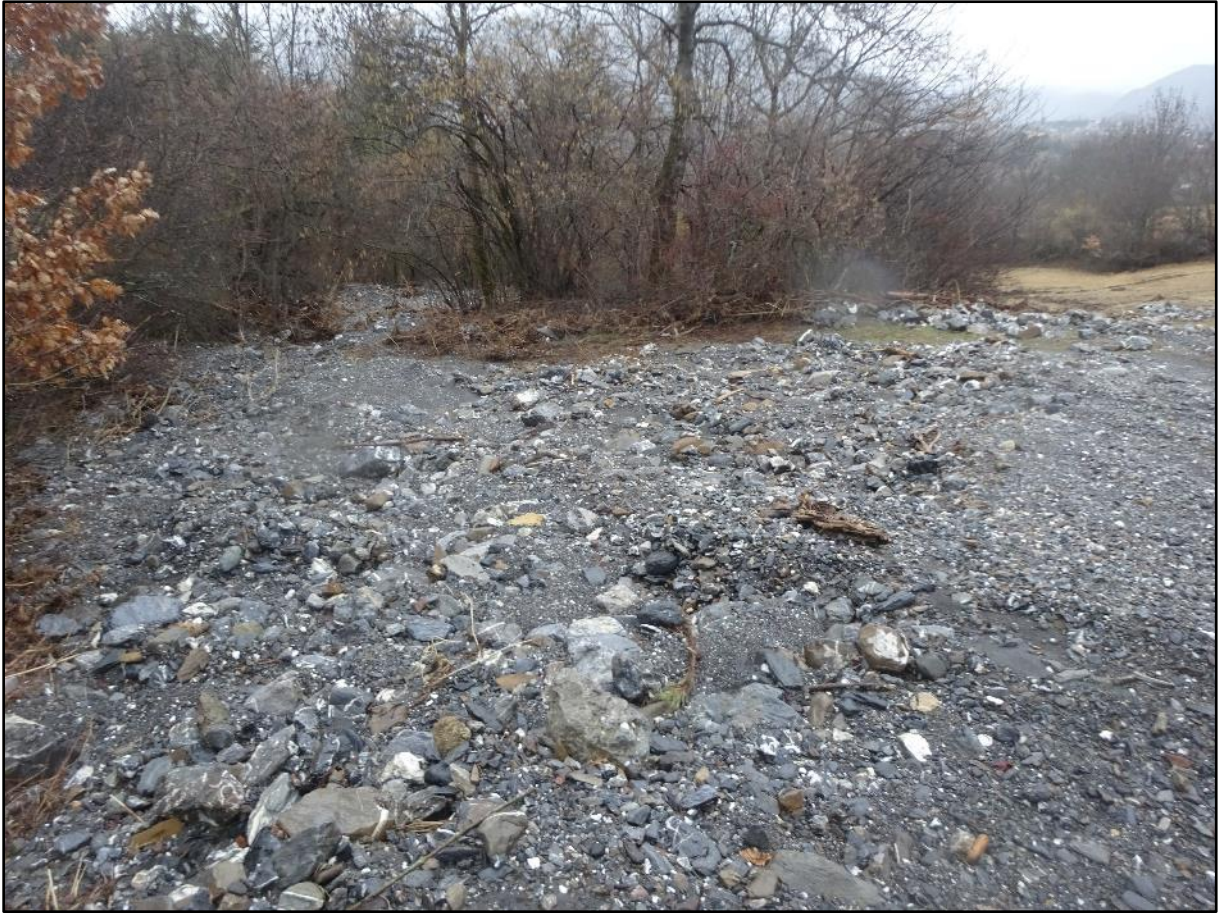
Image 5 : juste sous la route

Tout ce qui ne s'est pas déversé dans la partie basse des Isclasses est passé par là.

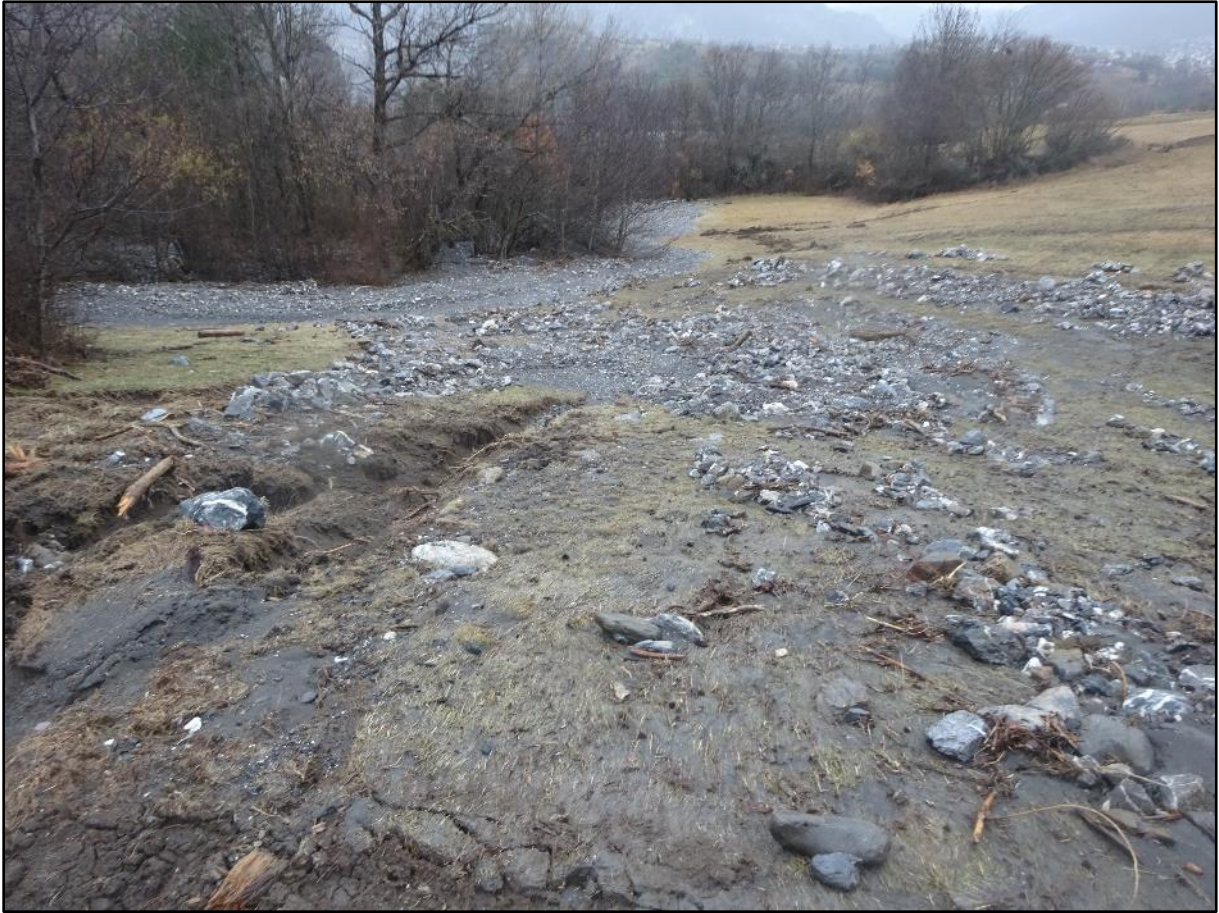
Image 6 : juste sous la route

Et a donné ça : ravines, lessivage des pentes du pré, dépôts plus ou moins importants, entrée dans le bosquet.
Au fond, les vieilles traces d'un engin à chenilles.

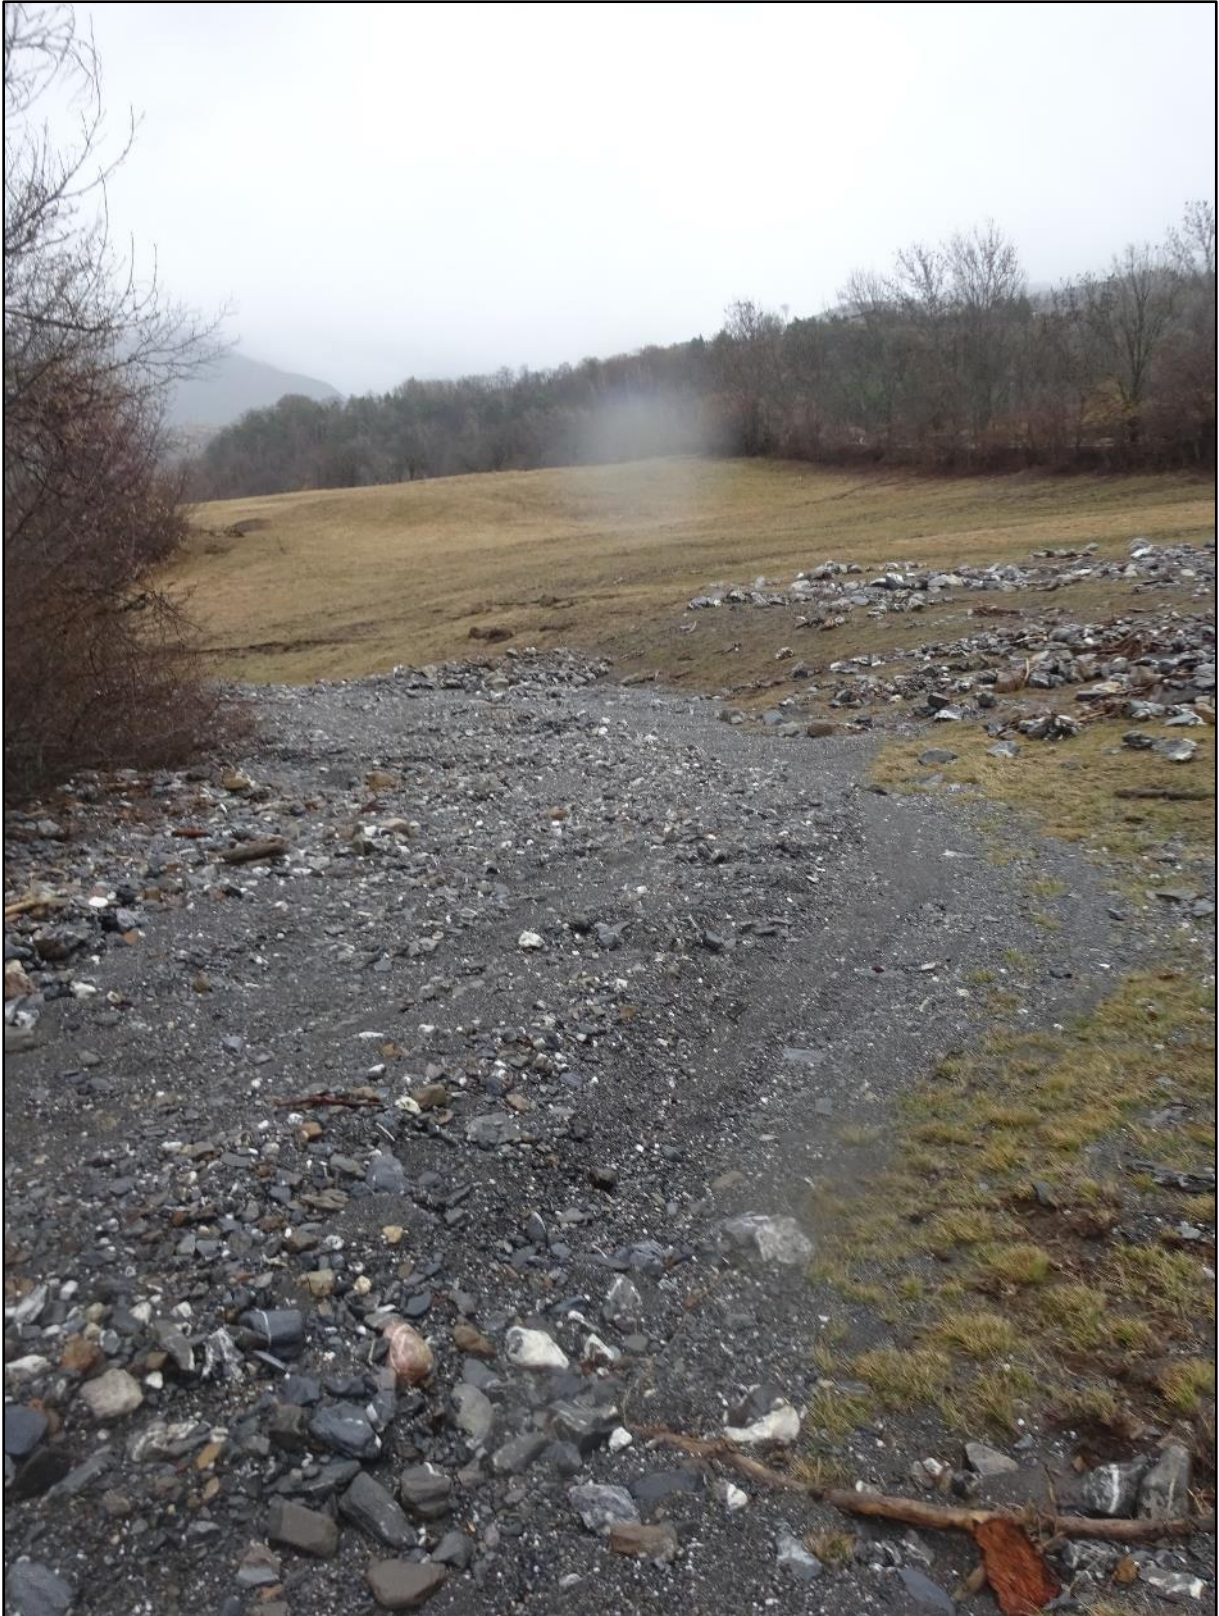
Image 8 : les deux types de dépôts

Au premier plan le gravier intégrant des pierres (on se croirait sur un chemin empierré), à droite des pierres plus conséquentes par groupes.

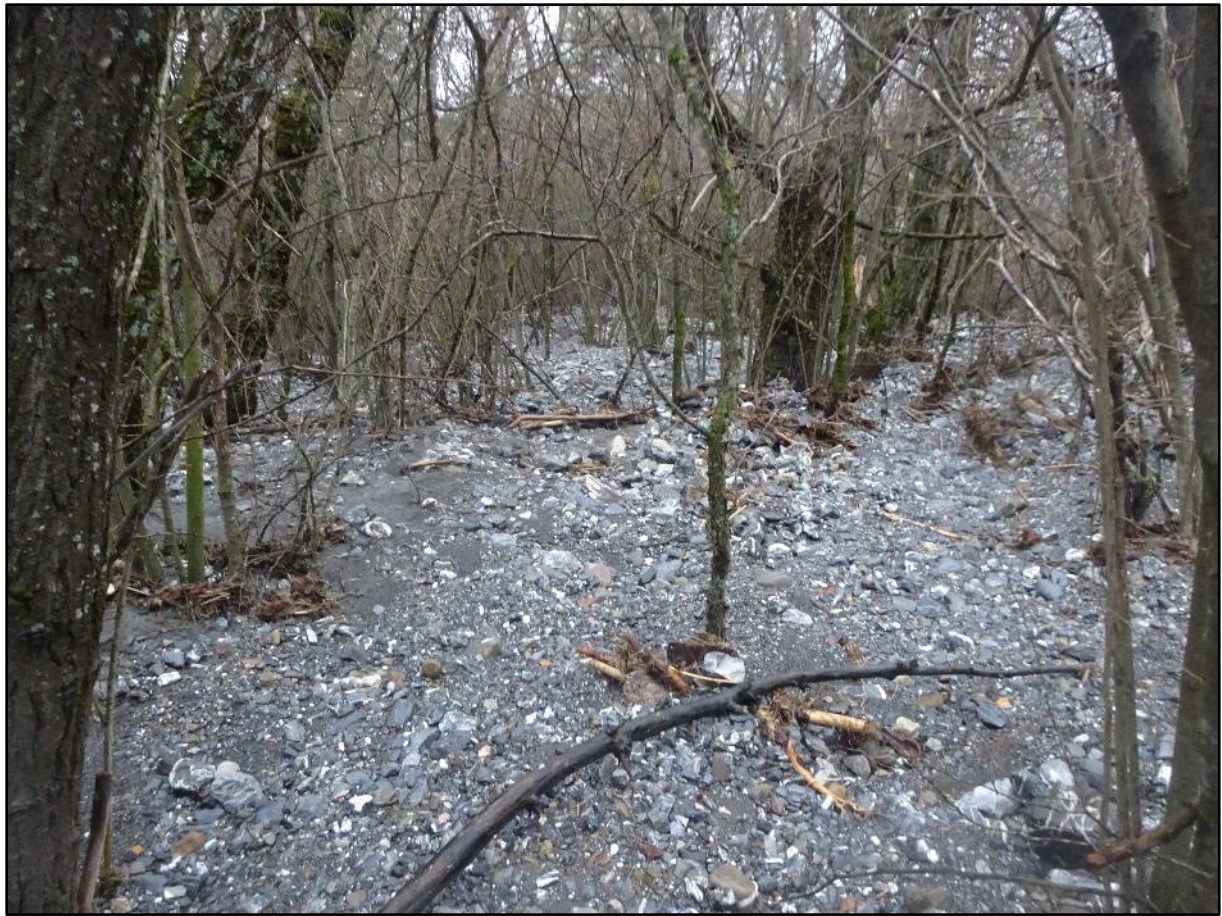
Image 9 : au cœur du bosquet

Entre les pierres et le gravier, on commence à voir de la boue, sans parler des branchettes accrochées par paquets aux troncs.
Le bosquet est resté en place.

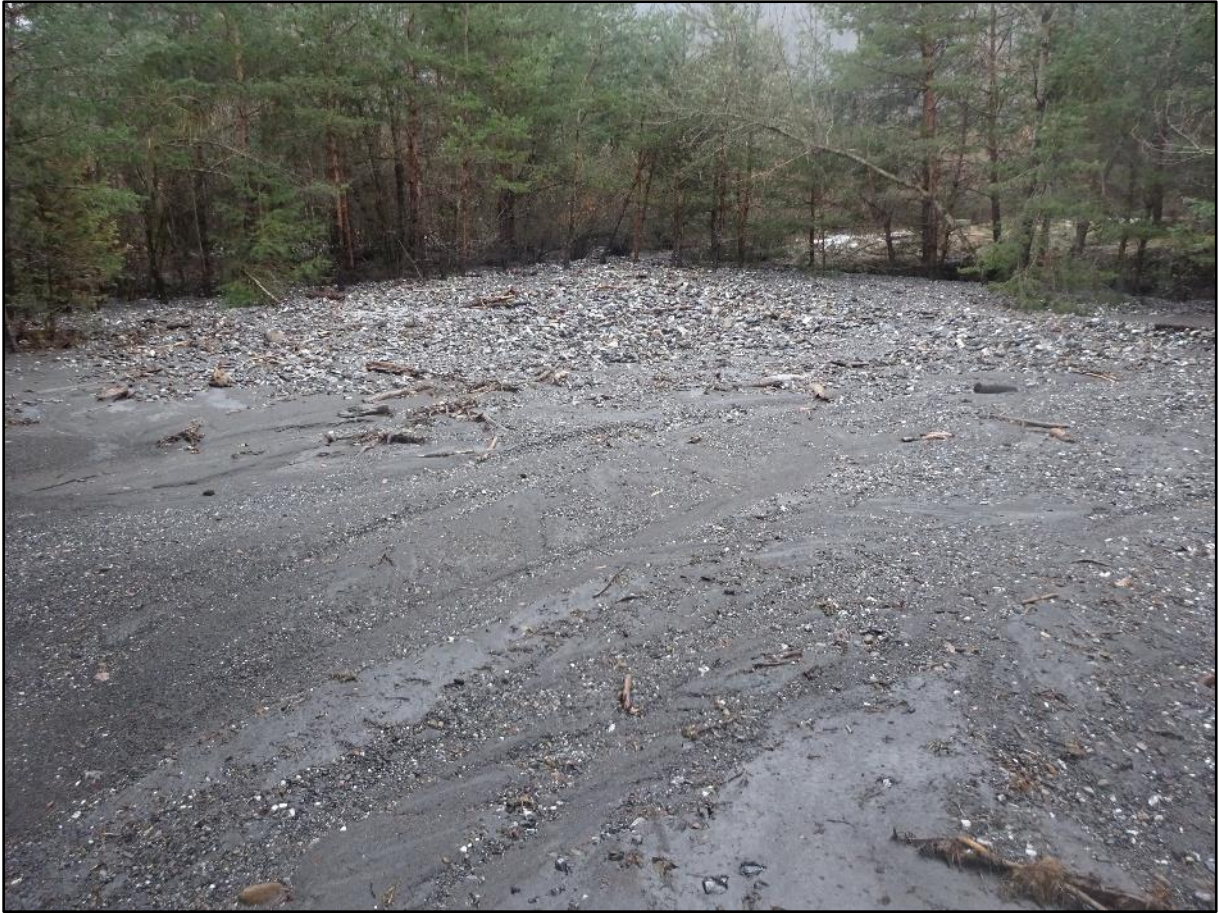
Image 10 : une clairière

Vue vers le haut. Les pierres ne sont pas allées plus loin et désormais sur ce plat, c'est l'amas de boue comprenant du gravier qui signale le passage de la crue.

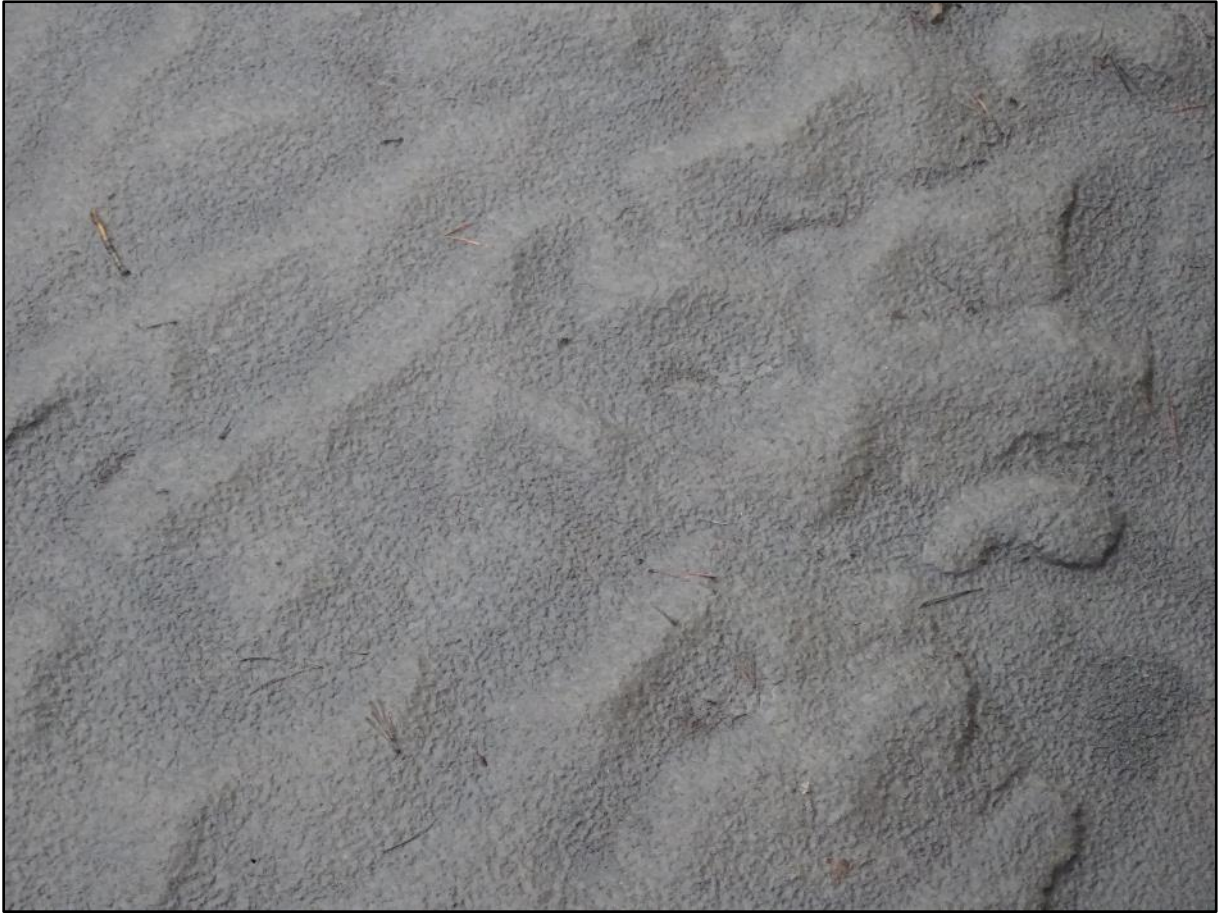
Image 11 : pureté et formes de la boue

En aval de la clairière.

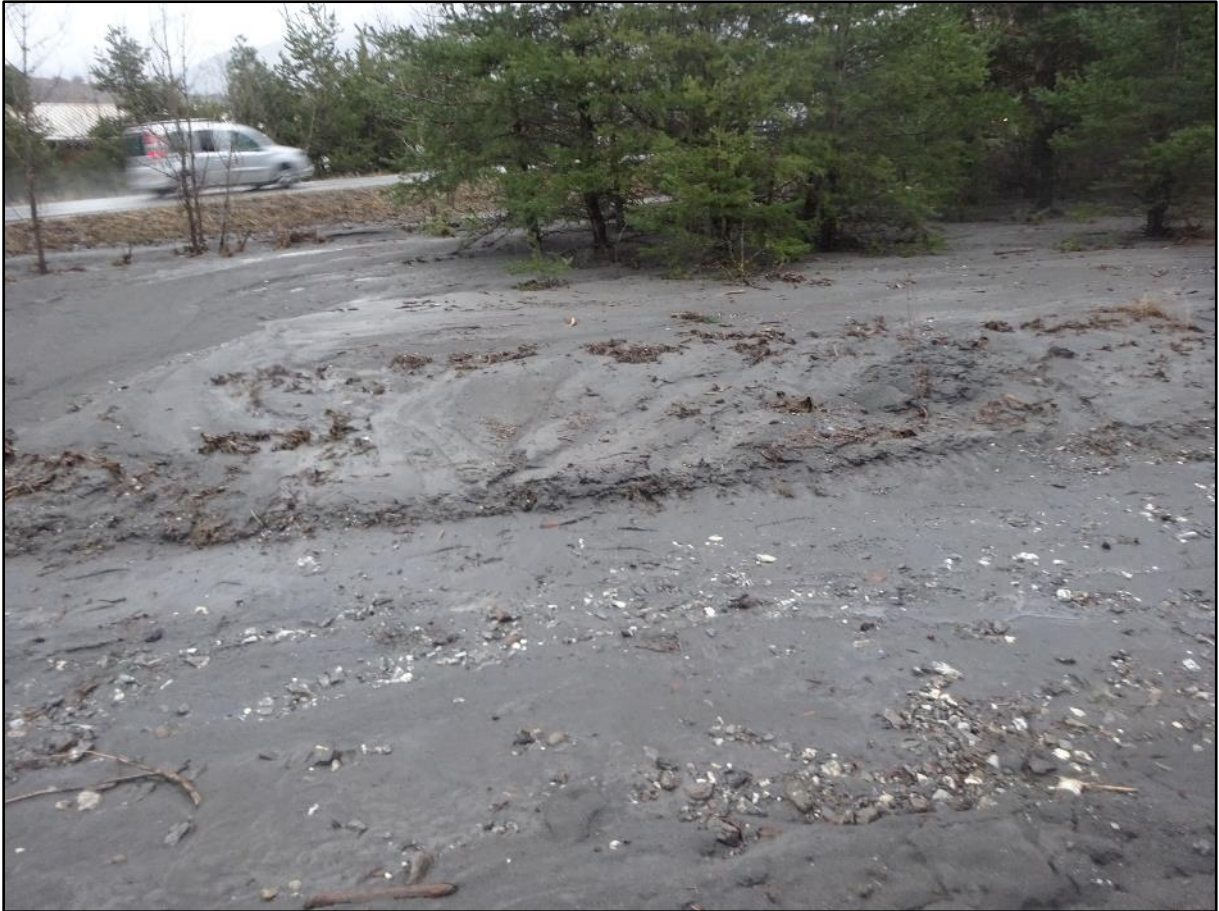
Image 13 : en bordure de route de Guillestre

A ce niveau ce n'est pratiquement plus que de l'eau boueuse qui s'écoule, même s'il y a quelques petites pierres enlevées à la voie en cul de sac où stationnent parfois des véhicules de marginaux.

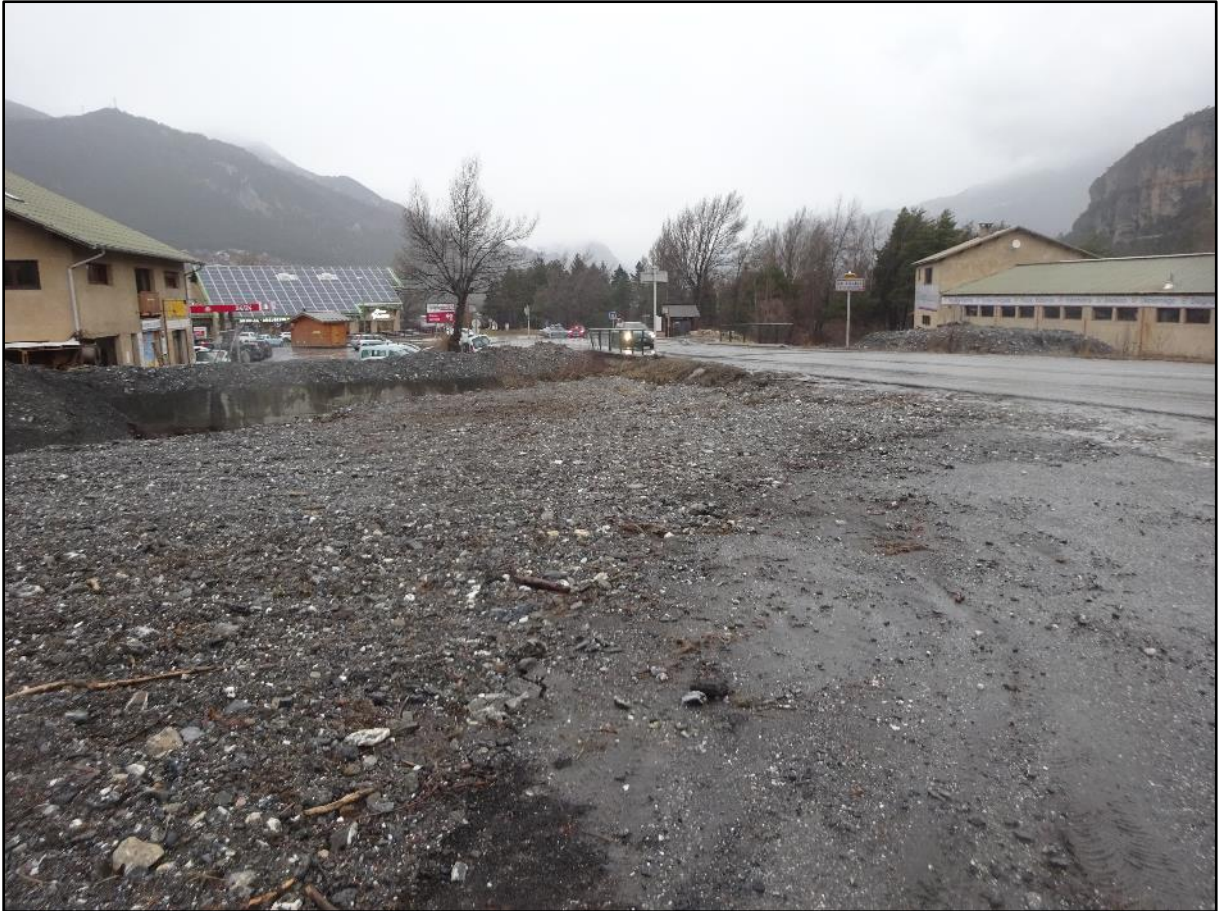
Image 14 : arrivée sur la place d'Intermarché

A gauche, le passage canalisé, curé et remis en état du torrent de Palps côté amont de la route.

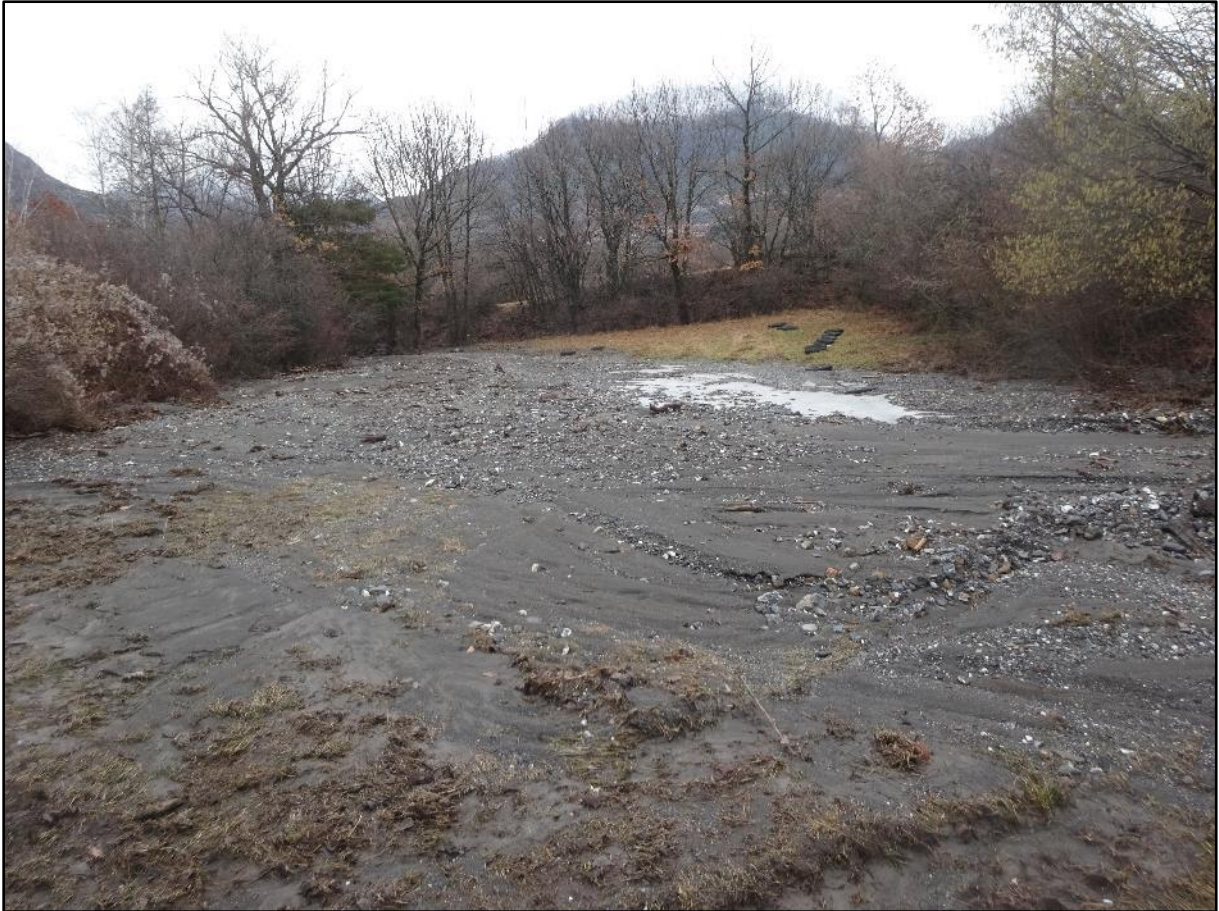
Image 15 : une seconde branche du flux

Au cours de l'avancement du flux en direction de la grande route, le cours s'est séparé en deux, une branche passant de ce côté-ci, plus éloigné du torrent.

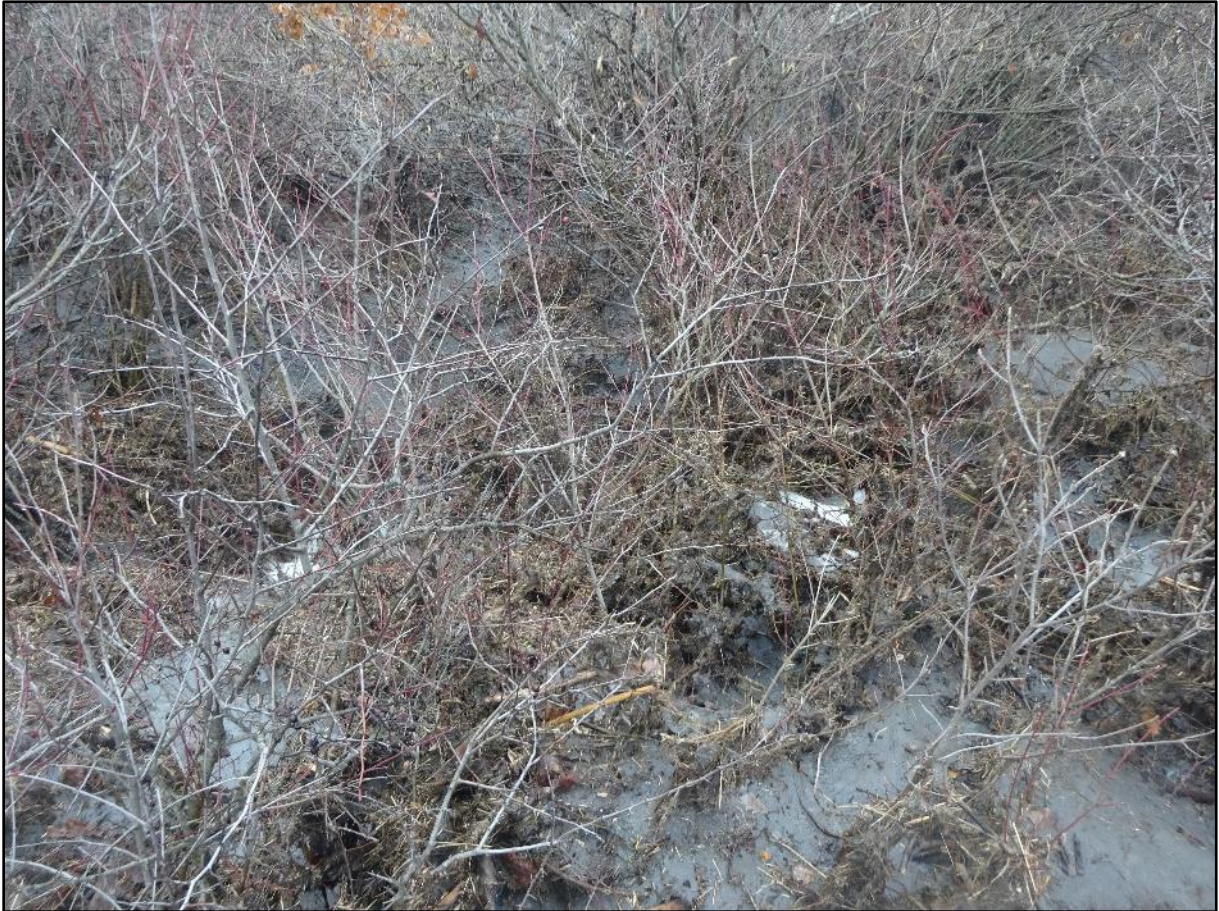
Image 16 : à la recherche de la buse

Eugène m'avait déjà parlé d'une buse passant sous la grande route. Je l'ai cherchée côté amont sans vraiment la trouver, dans une zone très touffue et peut-être qu'elle est là dans ce creux. Elle a diffusé de la boue vers la zone, mais probablement qu'une seule partie de ce que l'eau portait.

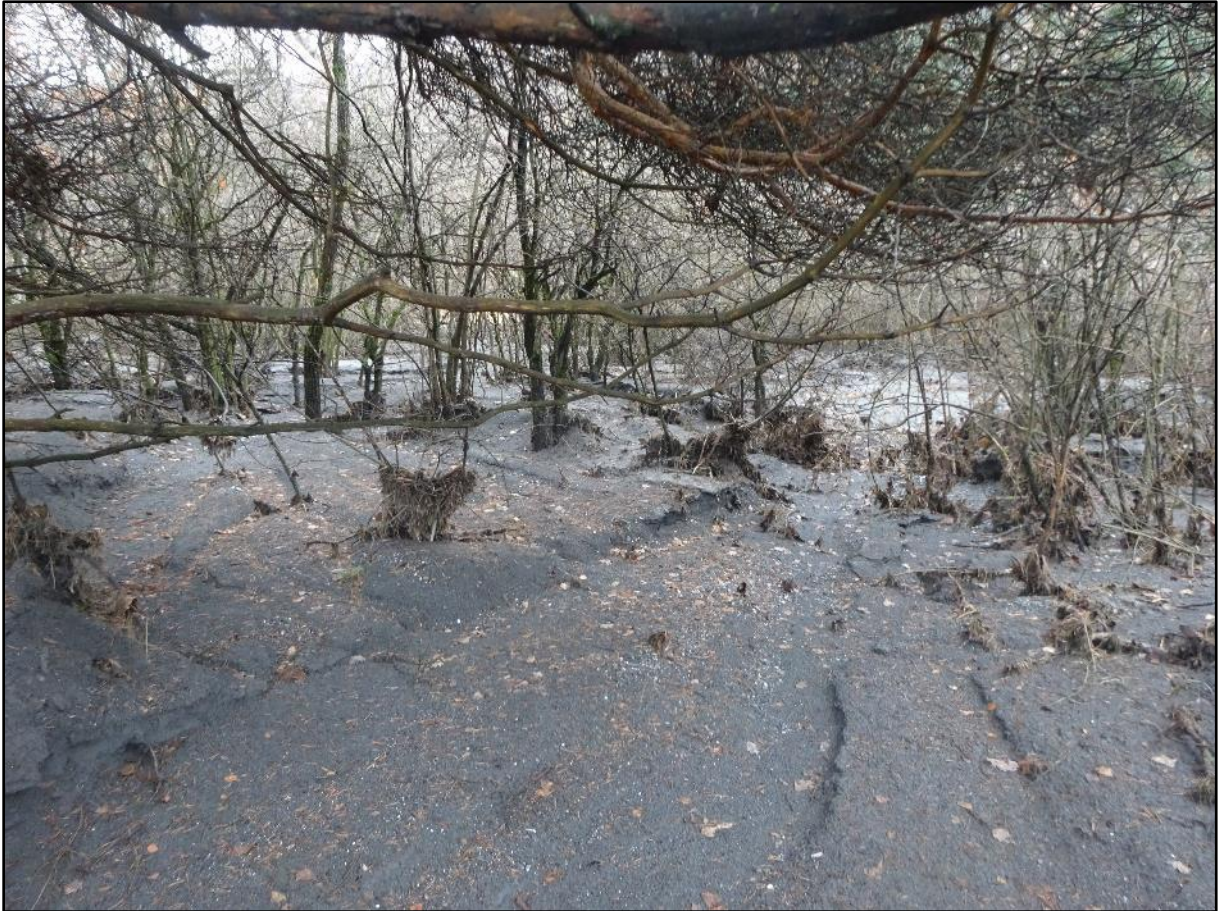
Image 17 : le flux est passé par là

Dans ce coin les dépôts de boue sont épais, on peut maintenant les traverser sans s'engluer.

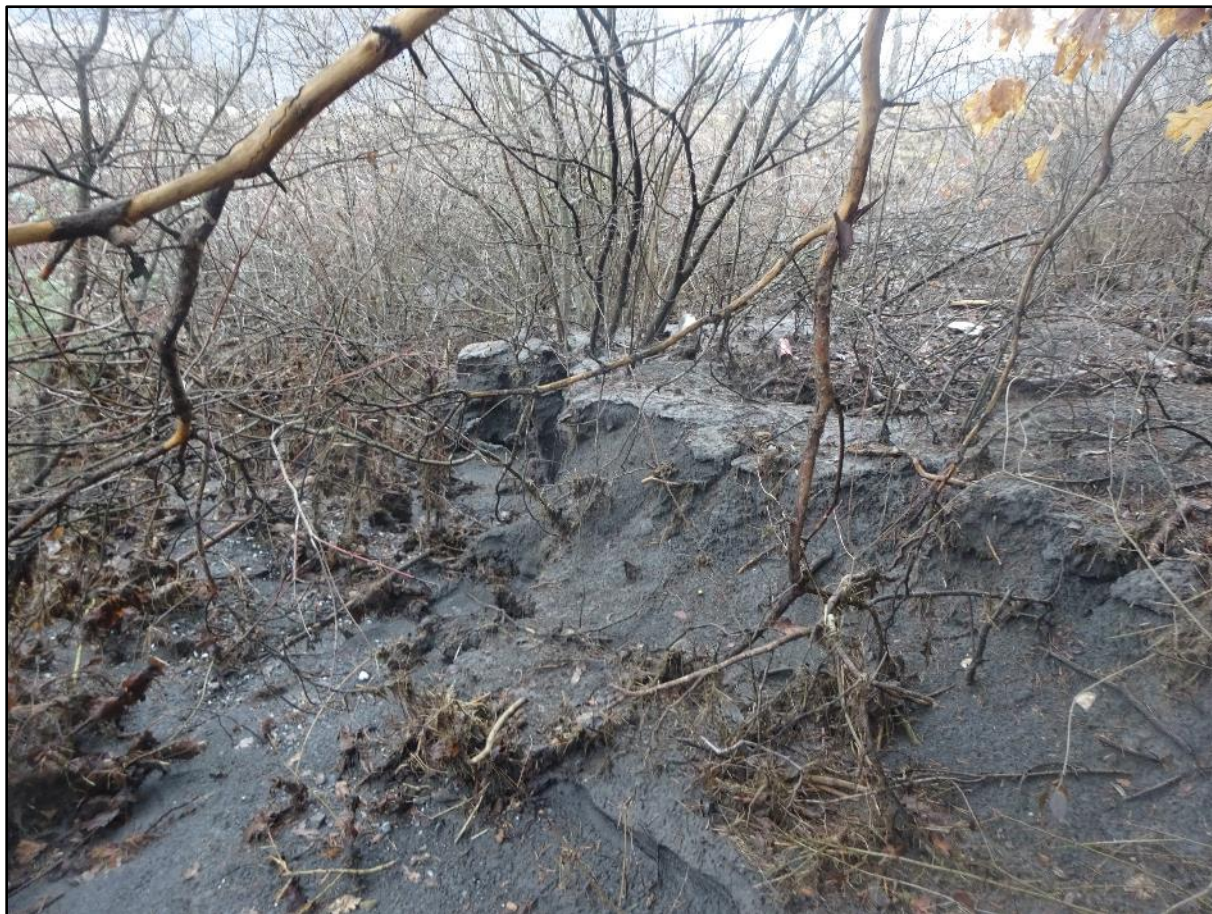
Image 18 : l'épaisseur de nite

Un véritable escalier de quelques dizaines de centimètres et partout des brindilles accrochées.

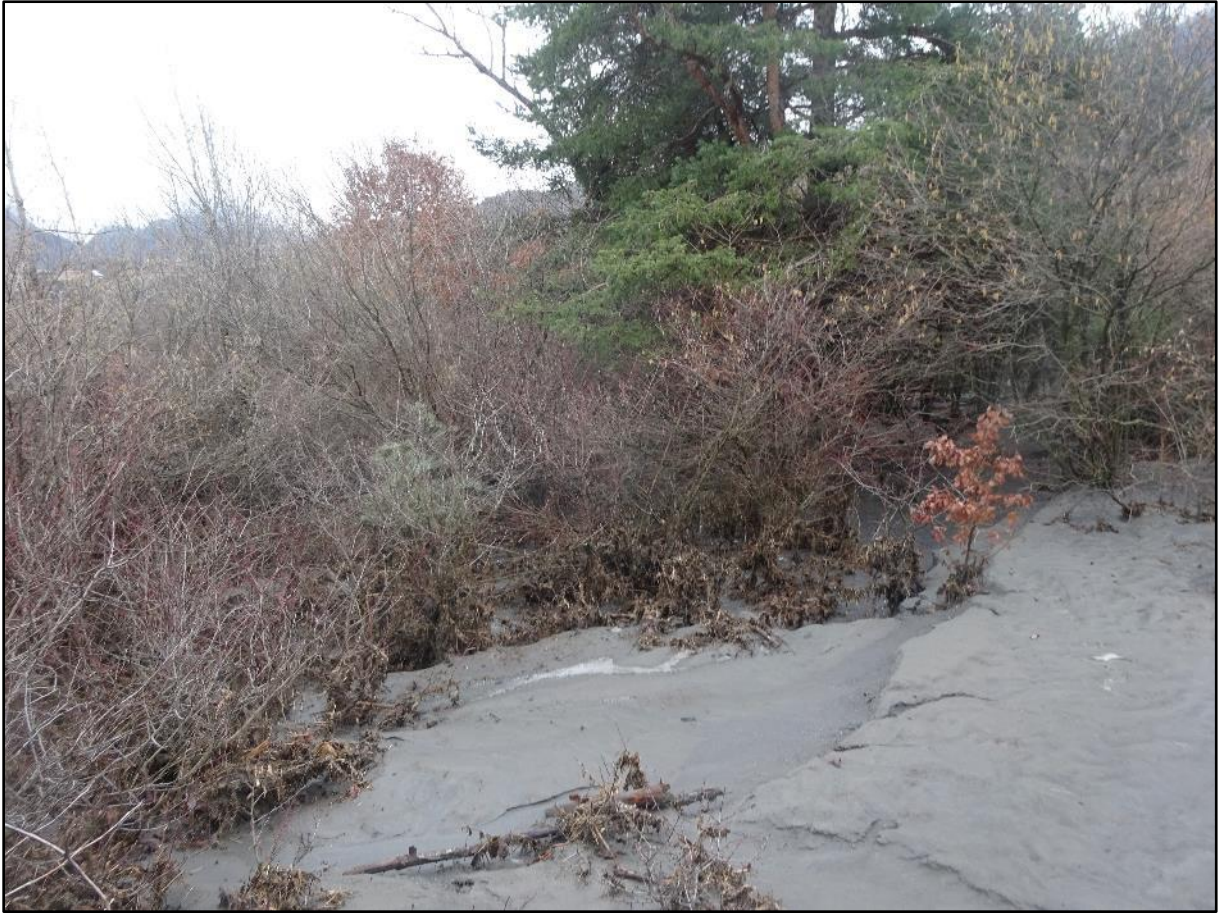
Image 19 : autre vue des dépôts

Là encore la boue est stockée sur une grosse épaisseur.

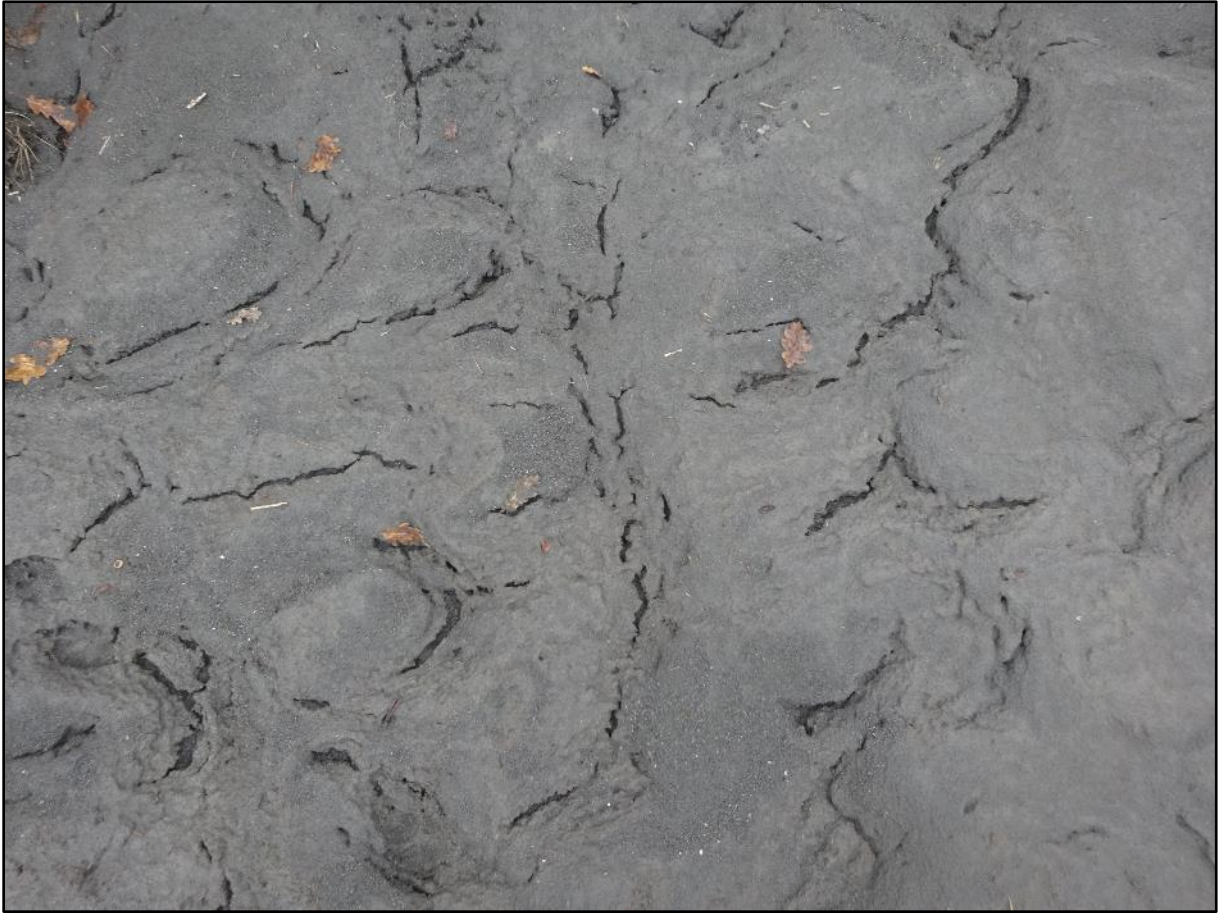
Image 20 : autre image de la boue

Boue craquelée avec quelques feuilles de chênes blancs.

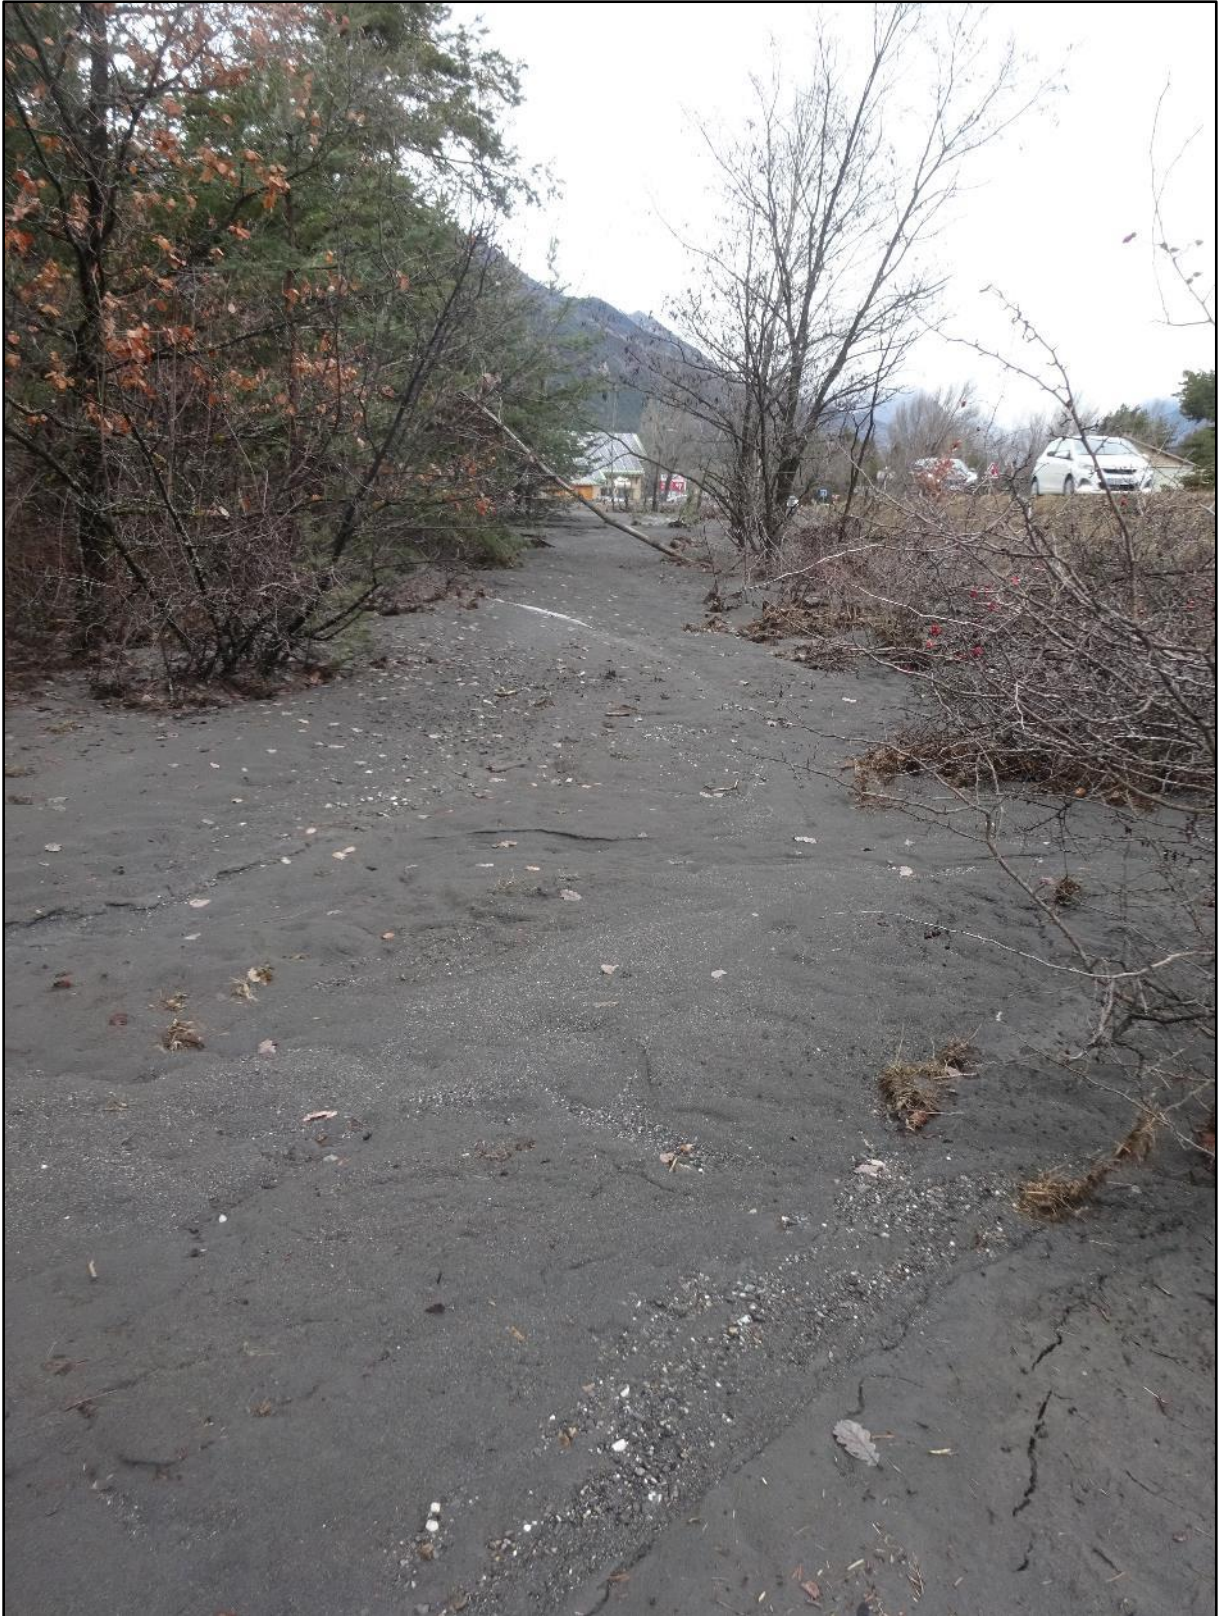
Image 21 : une issue

Enfin, à force d'amener des sédiments et d'en faire monter le niveau, la solution boueuse a trouvé un débouché en longeant la grande route.
