57. Descendre sur les Isclasses par la rive droite du Palps (3)

Olivier Peyre, février 2024

Arrivé au pont des Isclasses, l'idée est de voir par où a filé l'eau et pourquoi, que ce soit dans la ZA du Villard ou ailleurs.

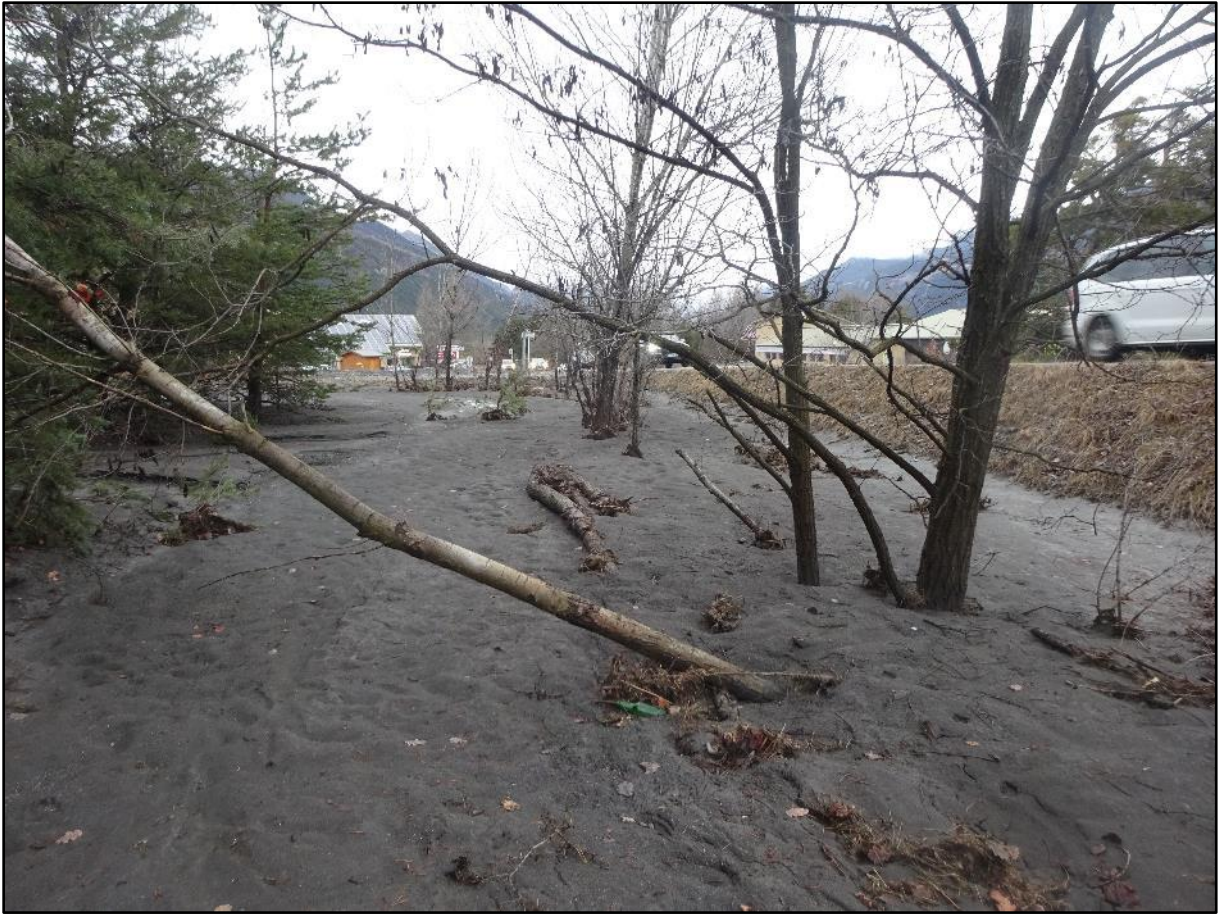
Image 22 : légèrement plus bas

L'arrivée d'eau ayant cheminé par la buse a poursuivi par ici venant se mêler à celle longeant de plus près le cours du torrent, les deux rejoignant le niveau de la route sur laquelle elle s'est en partie déversée, l'autre filant dans le fossé du torrent.

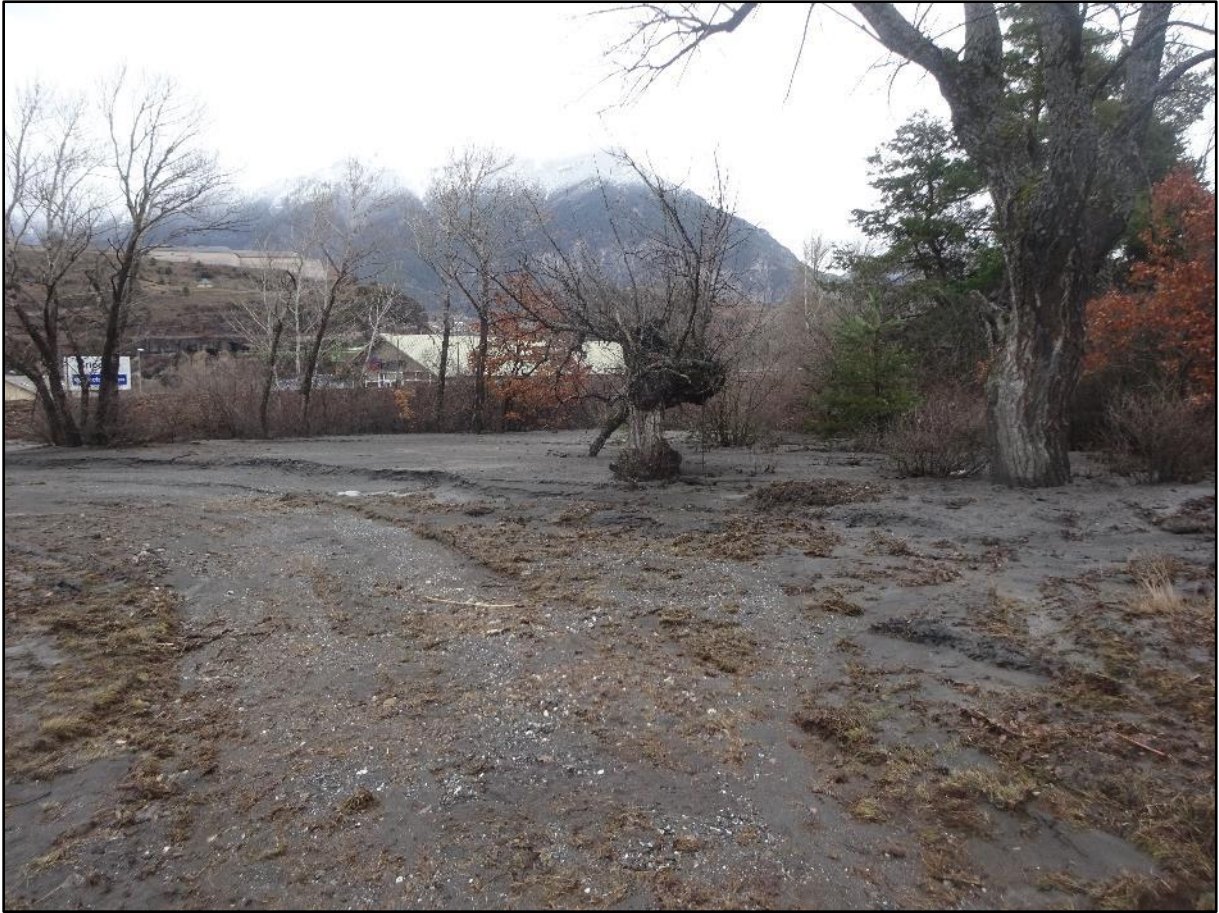
Image 23 : tout a trempé

Sous un autre angle, mais les dépôts ne sont pas qu'une petite bande le long de la grande route.

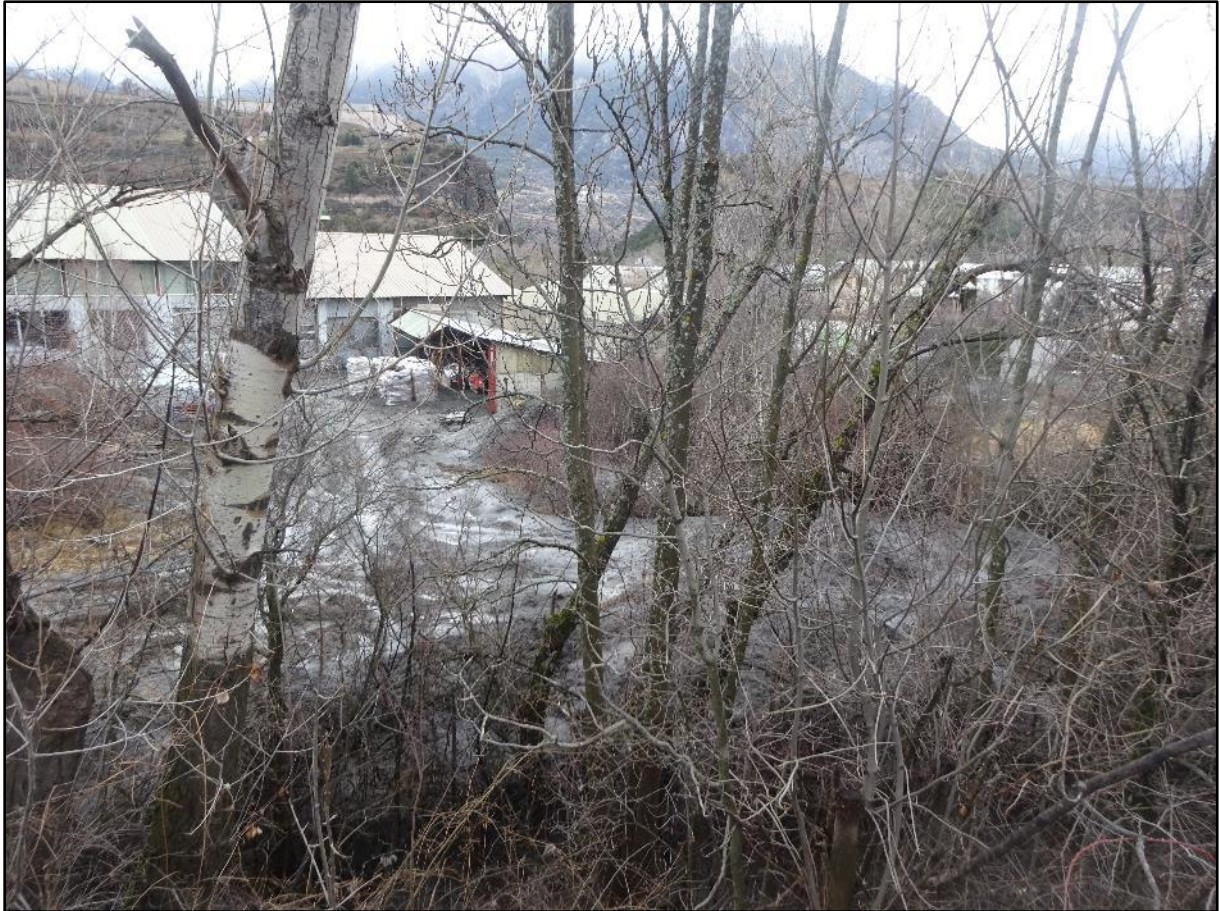
Image 25 : à travers les buissons

Sans vouloir jouer les voyeurs, on observe que l'entreprise BricoPro a été noyée dans la boue, probablement parce qu'elle est la plus proche de la sortie aval de la buse.

La consultation du site remonterletemps.ign.fr montre qu'en 1962, avant même la réalisation effective de la route, un certain nombre de buses maçonnées avaient été placées pour permettre le passage d'écoulements sous la future levée.
