# 44. Visite de la partie basse du torrent du Couleau

Olivier Peyre, février 2024

J'avais visité sur une grande longueur le torrent de Palps, mais je n'étais pas encore allé voir celui aboutissant en face, le torrent du Couleau. Deux mois jour pour jour après les inondations, compte-rendu photographique de sa géographie et de ses aménagements.

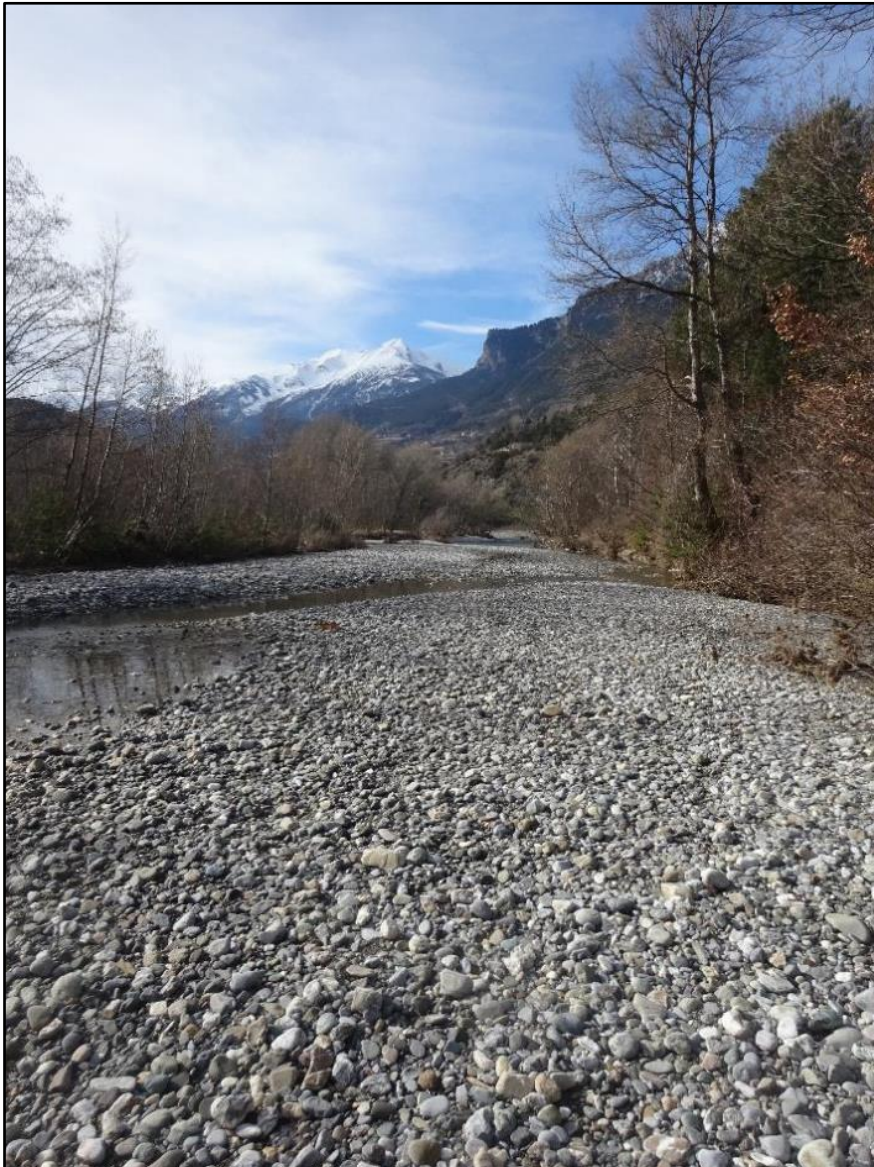
Image 1 : un bras mort de la Durance

En ce mercredi après-midi, je laisse la voiture sur le parking du pont du Couleau et descends par les pistes jusqu'à la Durance, débouchant sur ce bras mort de la rivière, avec du gravier fin et très régulier.

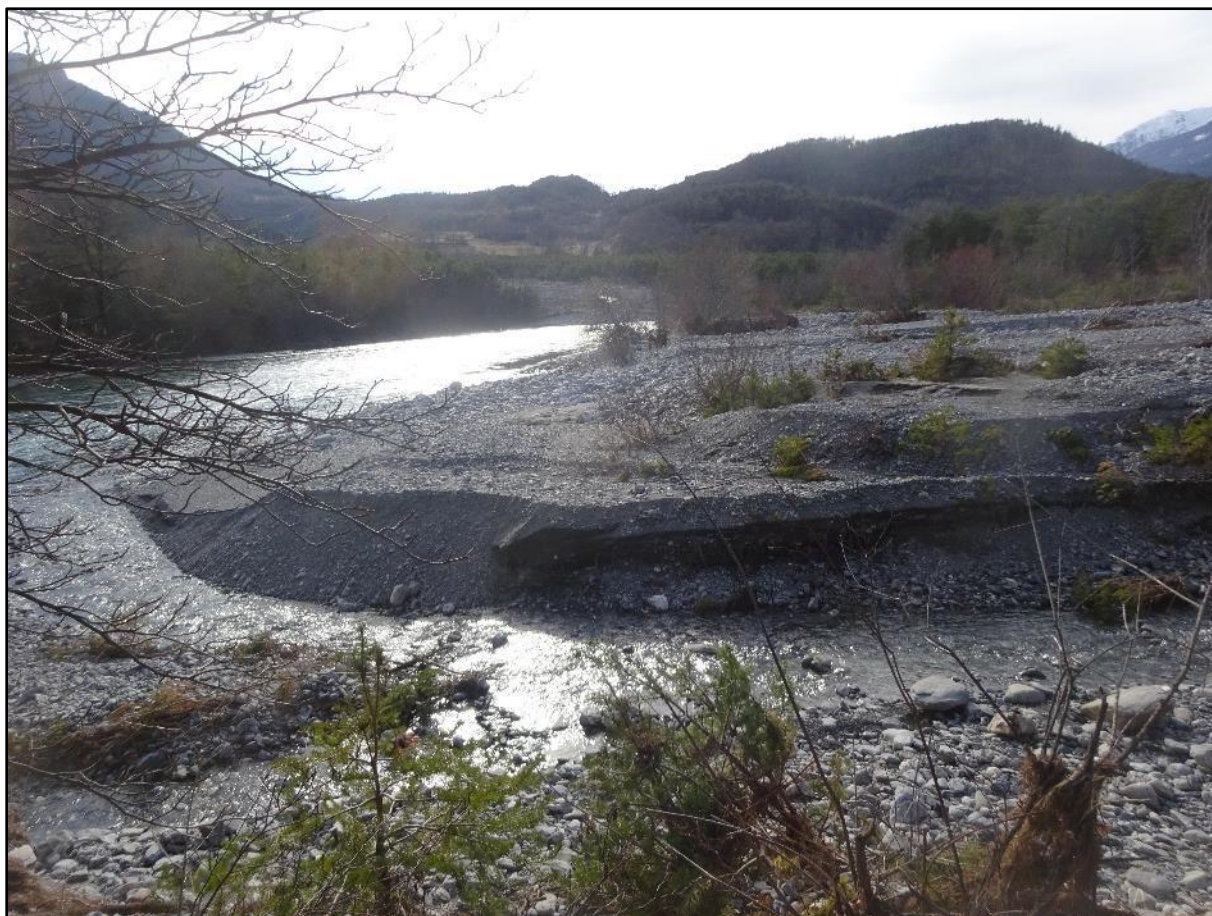
Image 6 : le confluent du Couleau

Le confluent comprend actuellement deux arrivées d'eau, ici la première.

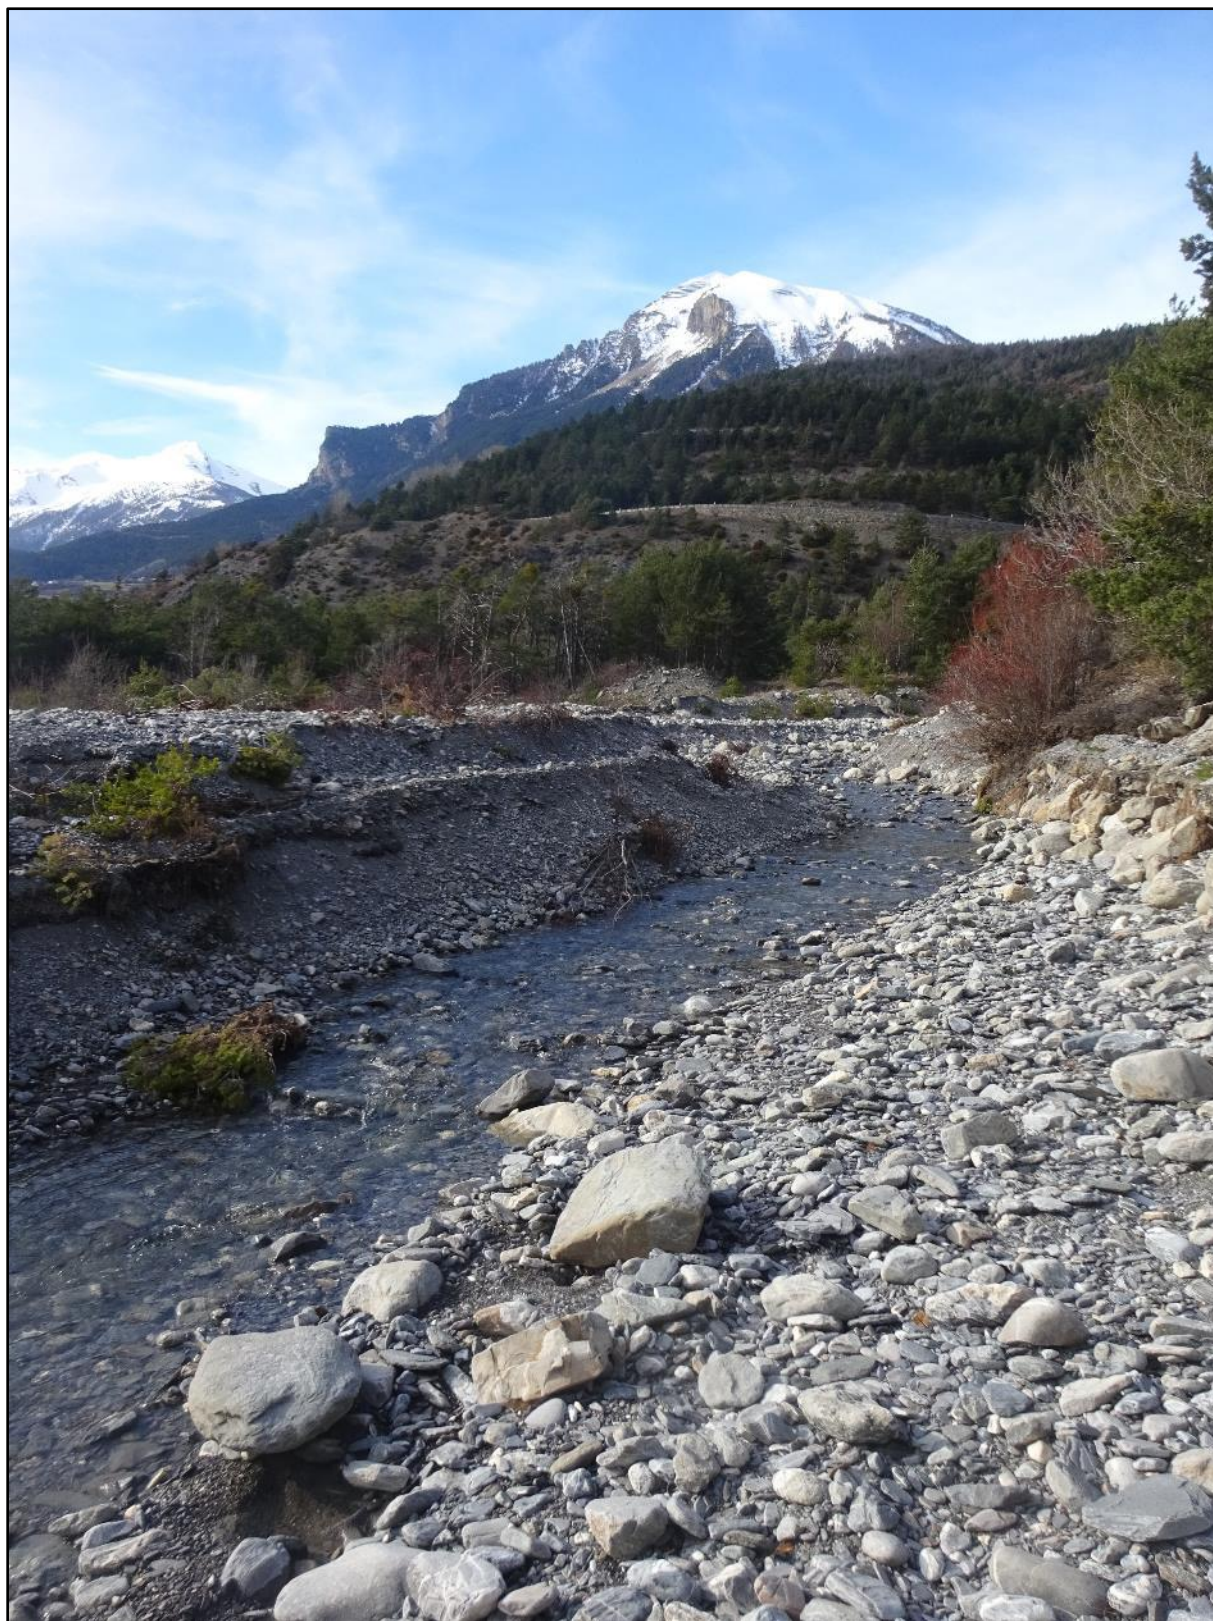
Image 7 : autre vue du confluent du Couleau

La première arrivée d'eau du torrent qui a creusé dans ses propres alluvions.

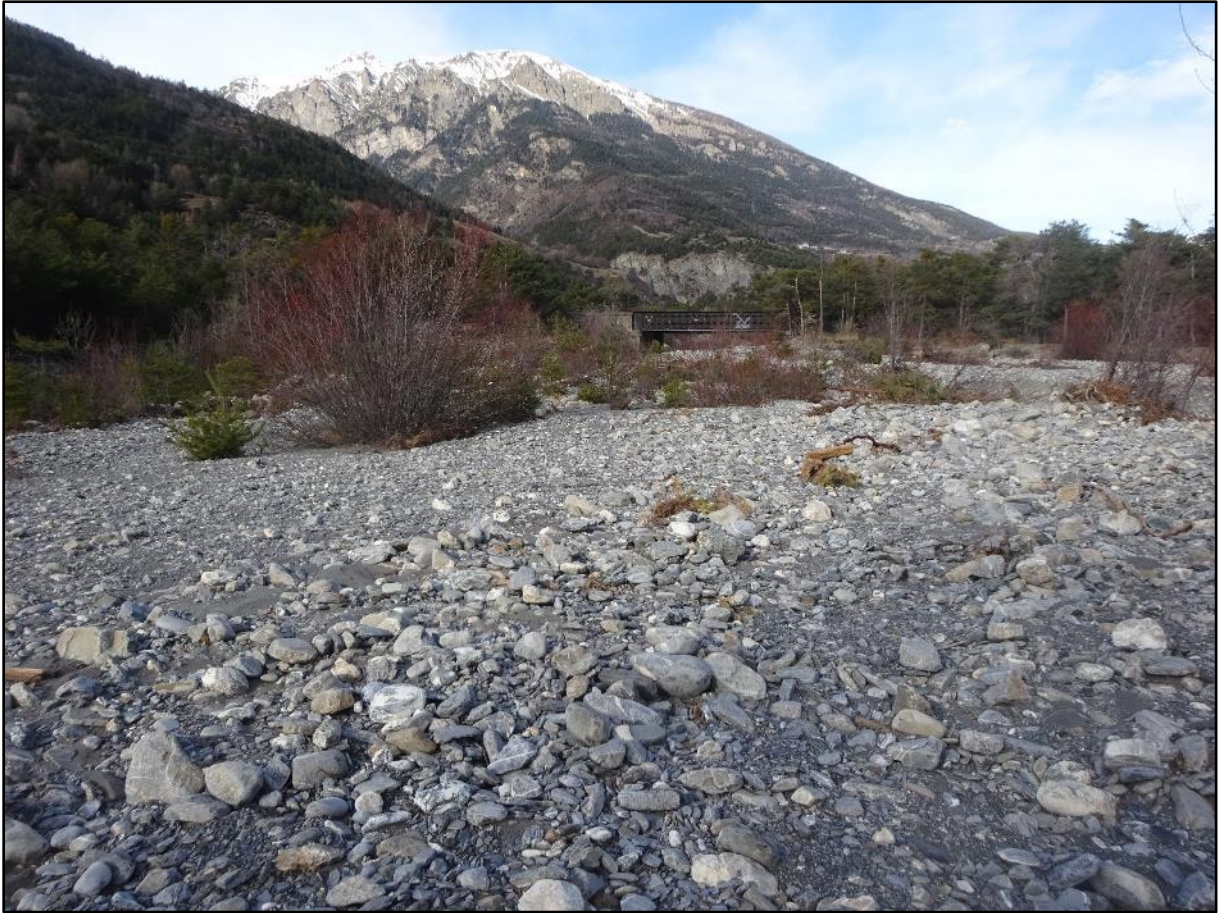
Image 8 : vue globale de la partie finale du Couleau

Des galets récemment roulés, une maigre végétation dont l'implantation n'a pas été chamboulée et qui retient quelques modestes embâcles composés de branches et de troncs parvenus jusque-là.

Au bout, le pont ferroviaire.

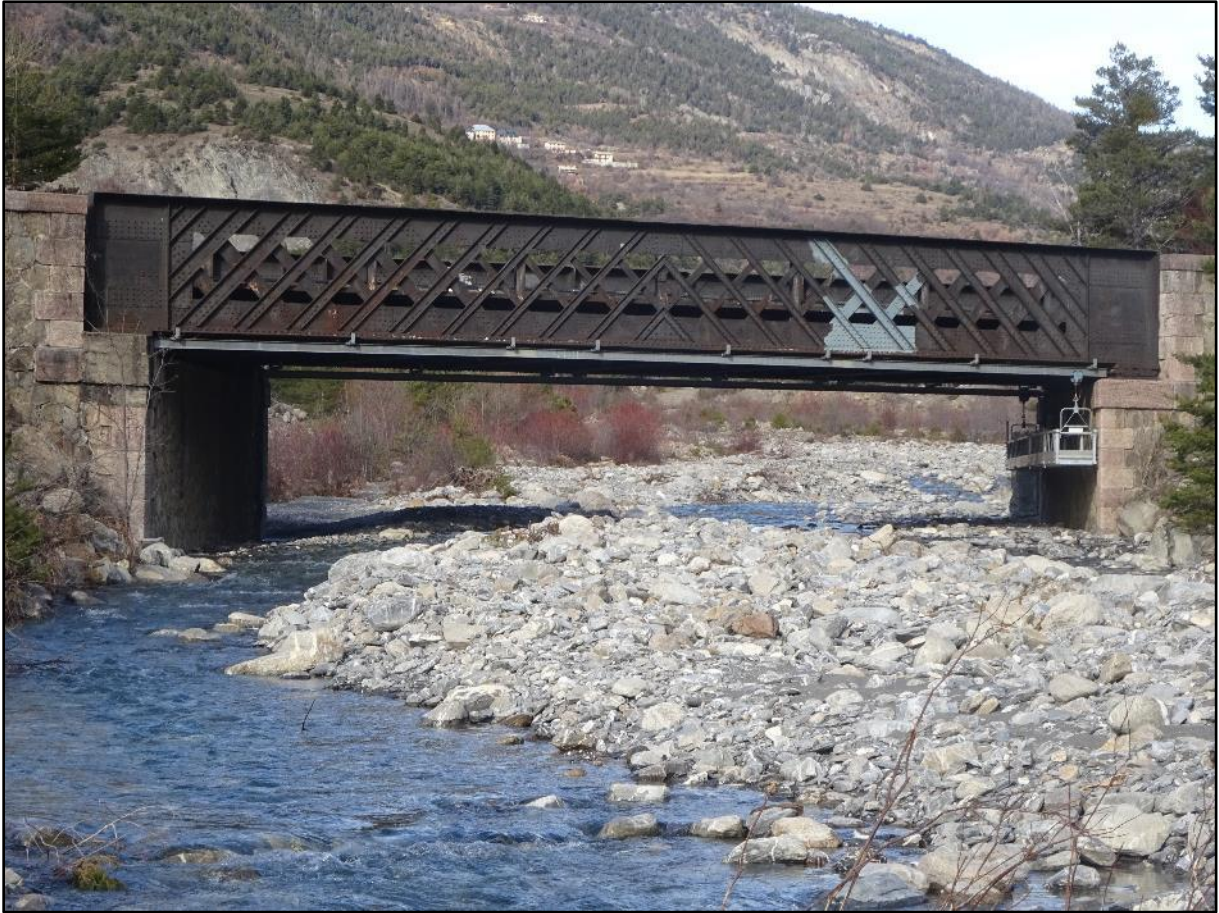
Image 10 : le pont ferroviaire vu de près

Un beau pont métallique posé sur un bâti en pierres taillées, pierres roses de Guillestre, c'est le style des ouvrages de la voie en Guillestrois.

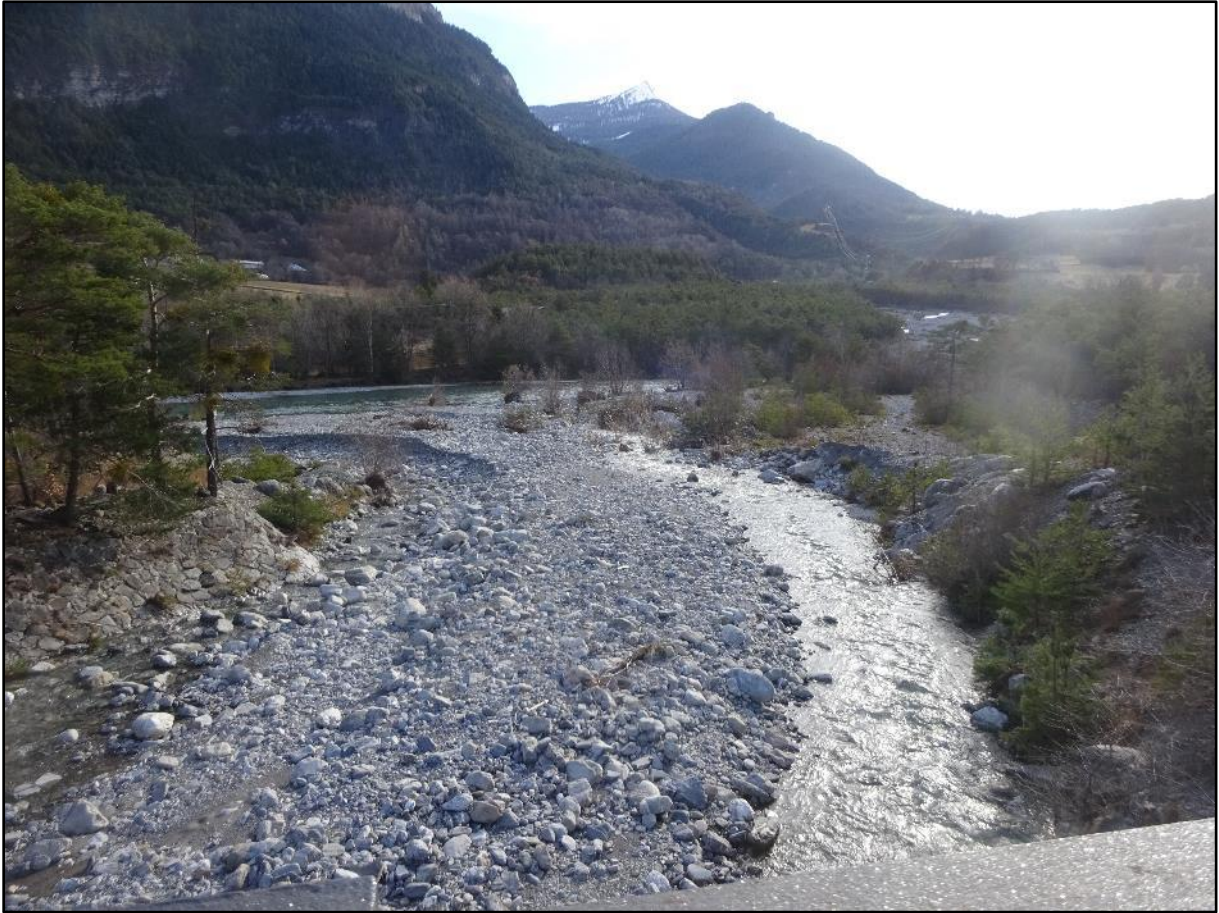
Image 12 : le confluent vu depuis le pont

A gauche la protection maçonnée, au centre les deux arrivées d'eau, et une vue globale de la partie active du confluent.

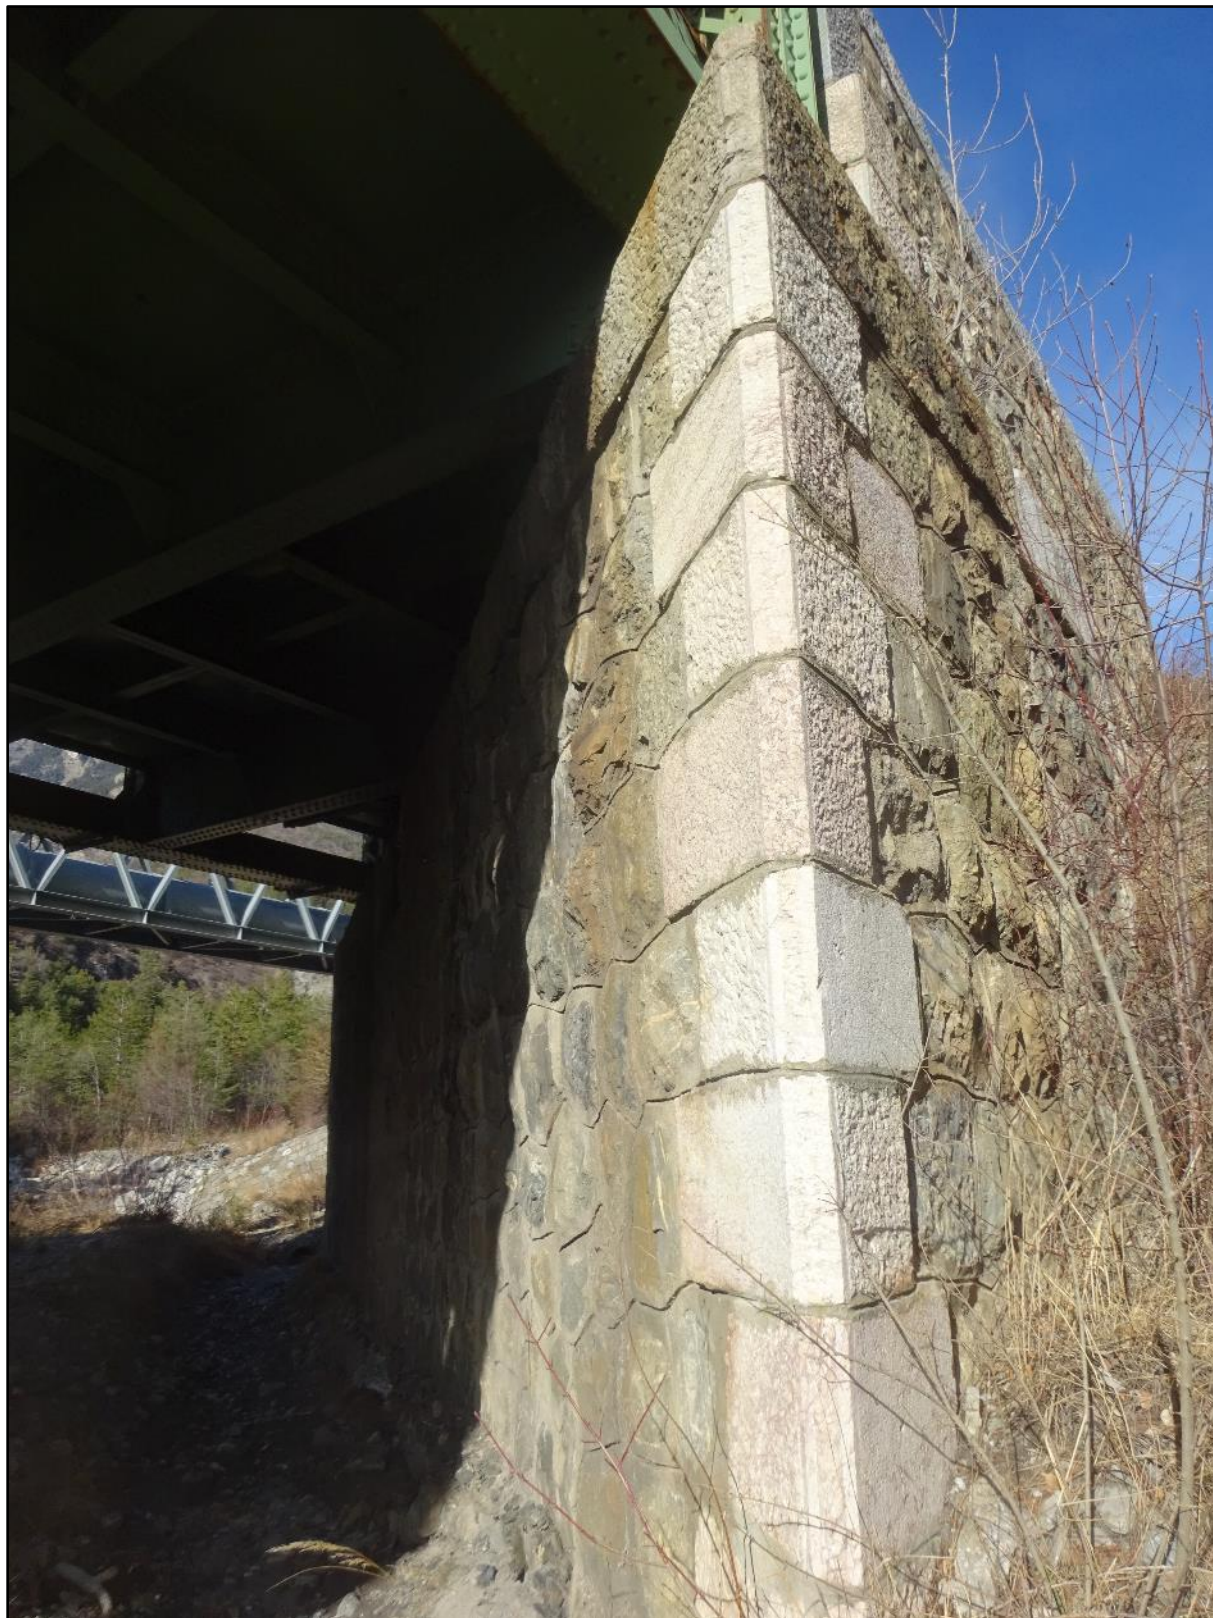
Image 22 : le pont en rive gauche

Pour montrer le soin, la solidité et la réussite esthétique du travail de la pierre. Au pied de cela s'écoule un canal d'arrosage.

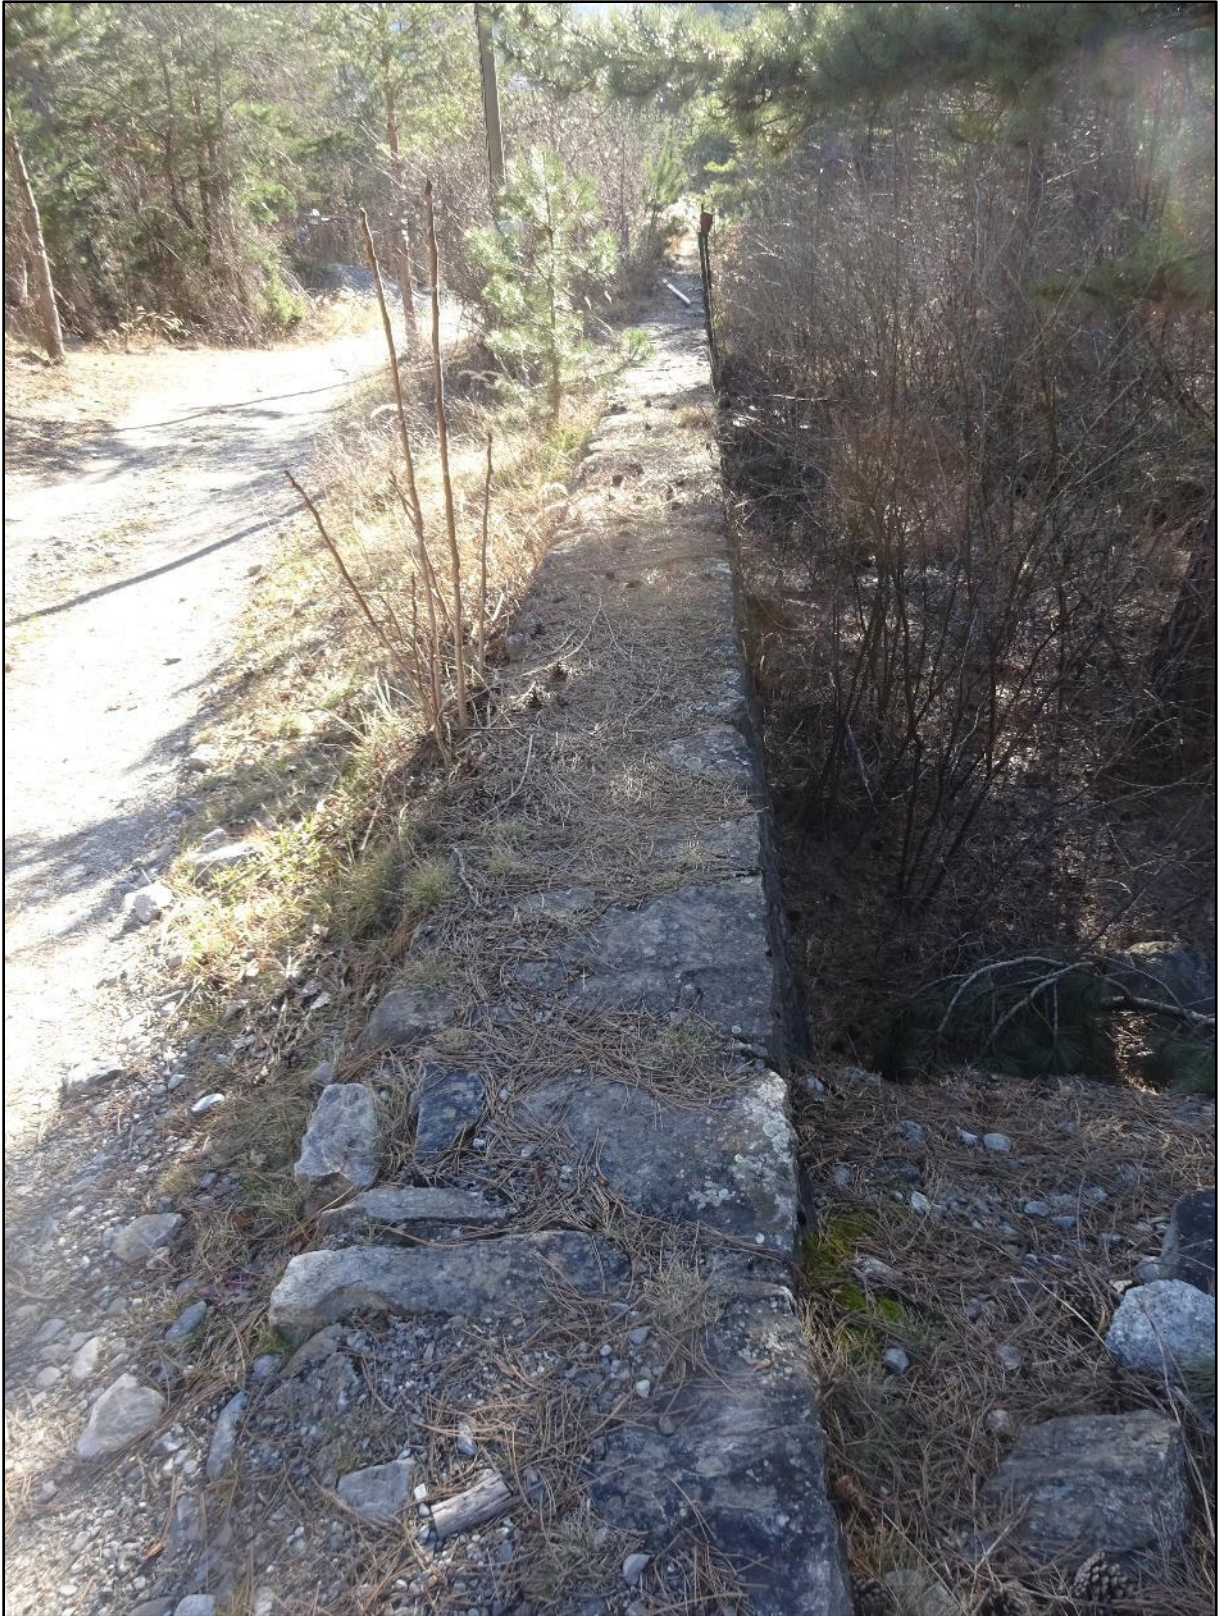
Image 25 : la digue plus en amont

En bordure de la digue, une vanne d'ouverture et de fermeture pour l'eau.

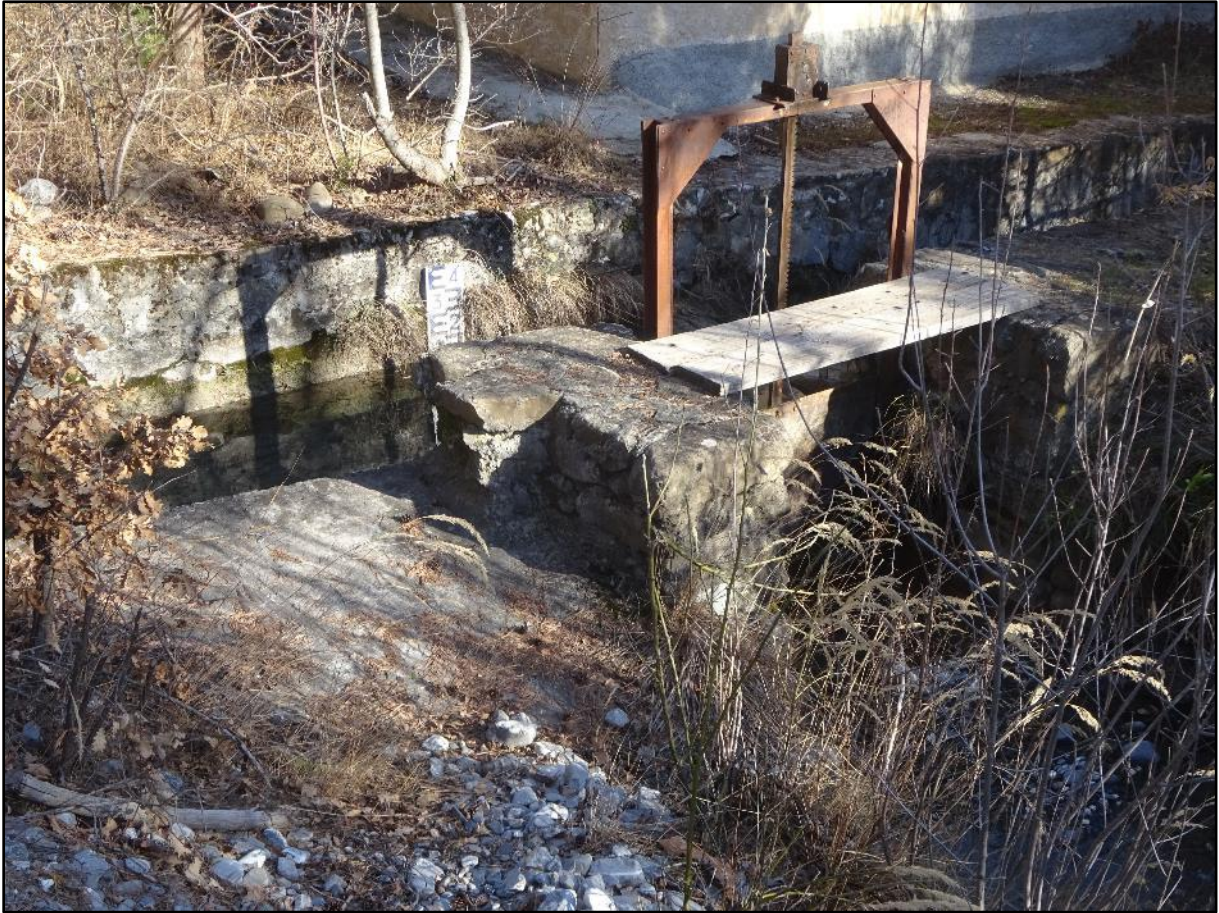
Image 26 : une autre vanne

La vanne précédente donne accès à l'eau qui passe sous la digue et le chemin et arrive ici à l'entrée du hameau du Moulin Haut. C'était donc le canal d'alimentation des moulins.
