# 58. Traces d'impact sur la zone d'activités du Villard + cartographie de la crue

Olivier Peyre, février 2024

L'eau boueuse de la crue s'est en grande partie écoulée dans les champs en aval des Isclasses, mais une autre part a traversé la ZA du Villard, celle dont nous suivons ici le passage. S'ensuit un peu de cartographie pour une vision d'ensemble de la crue.

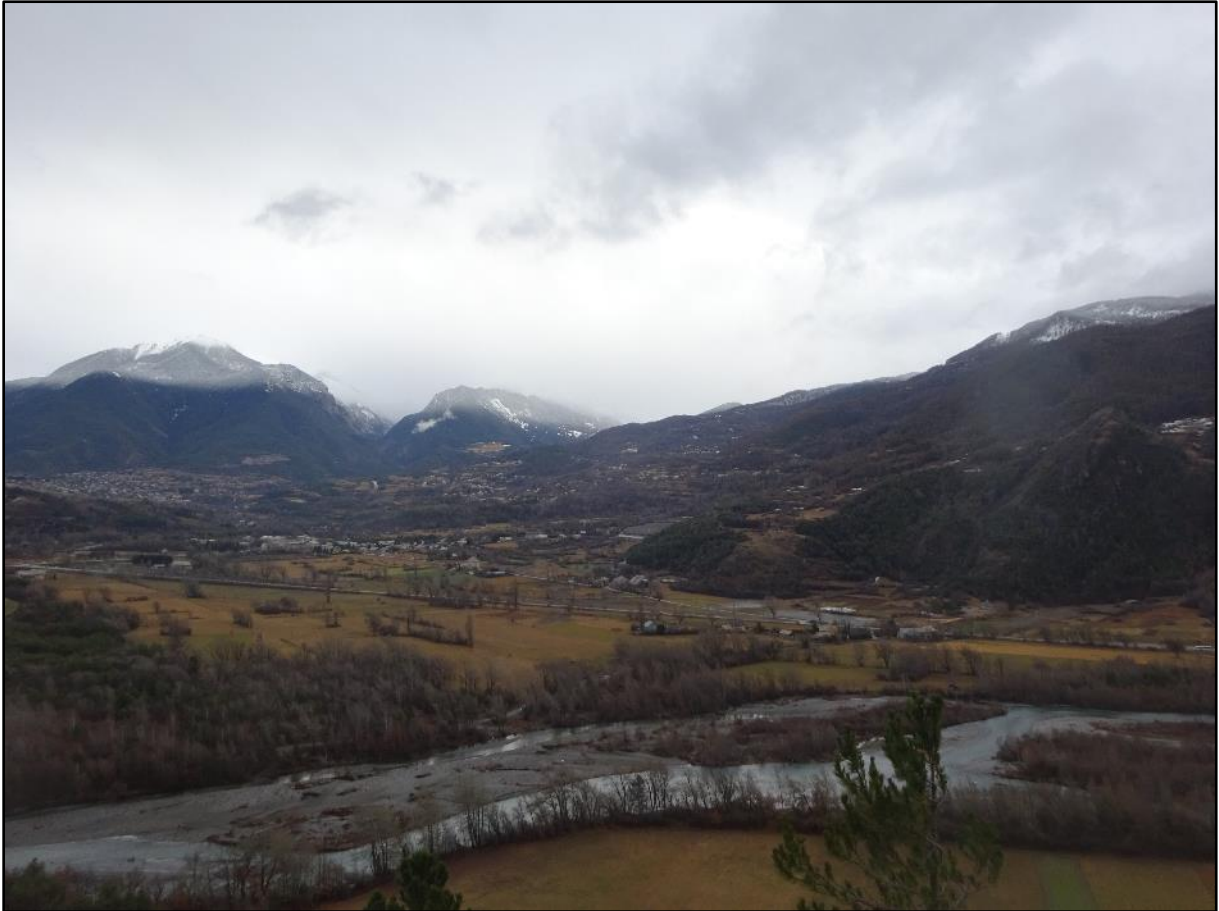
### Image 17 : une vue globale tristounette

Une vue générale prise le même jour depuis le belvédère du Coulet à Réotier, sur laquelle on voit l'espace que j'ai arpenté du bout de la plaine du Plan de Phazy à droite, au haut du cône de déjection du Palps et à la zone du Villard au centre.

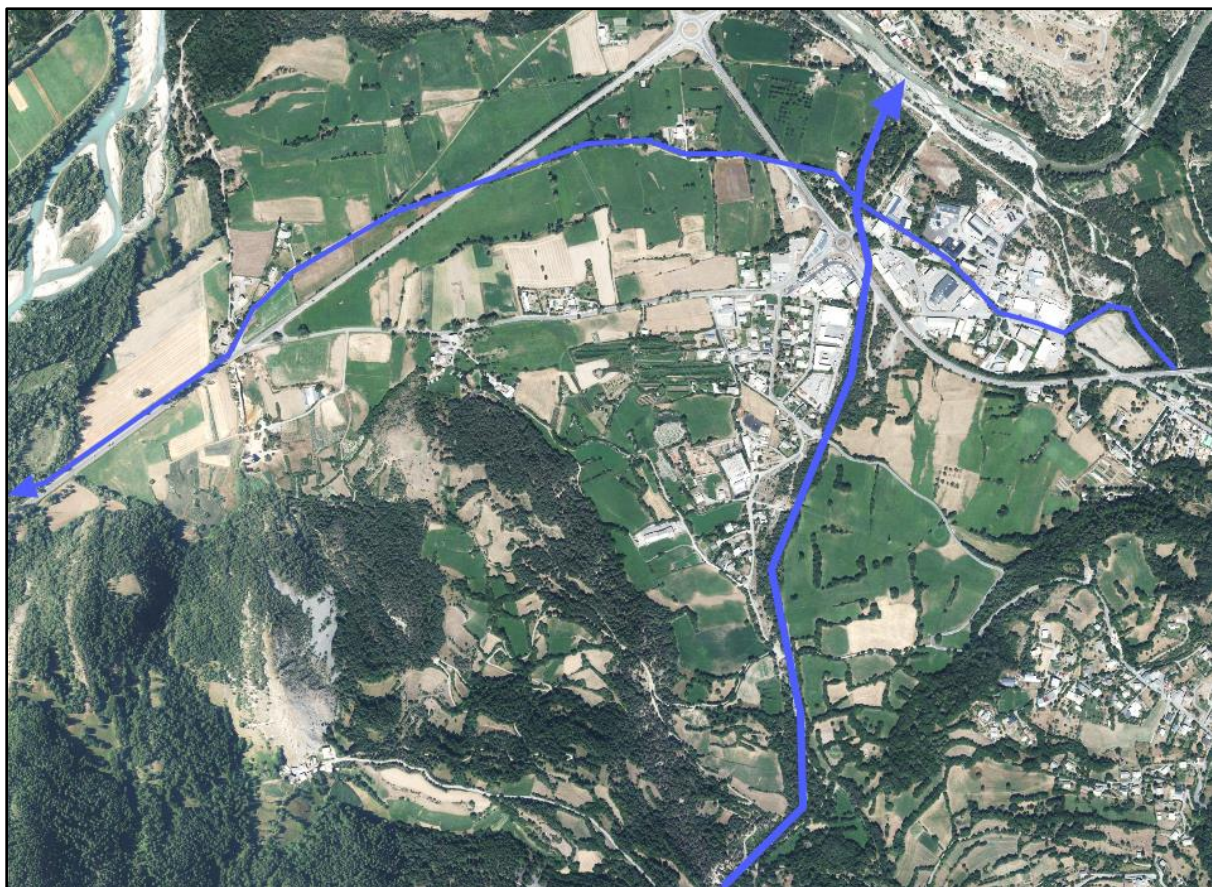
## Image 18 : l'image Géoportail des lieux

J'ai sélectionné ici le cône de déjection du torrent de Palps ainsi que ses environs proches, et l'on voit bien durant l'été 2022 l'arrosage en cours des prairies. J'ai également surligné le torrent ainsi que le canal d'arrosage qui prend son origine dans le Chagne, qu'on appelle simplement la Rase.
