149. Panacelle : 1906, le creusement du tunnel

Olivier Peyre, mars/avril 2024

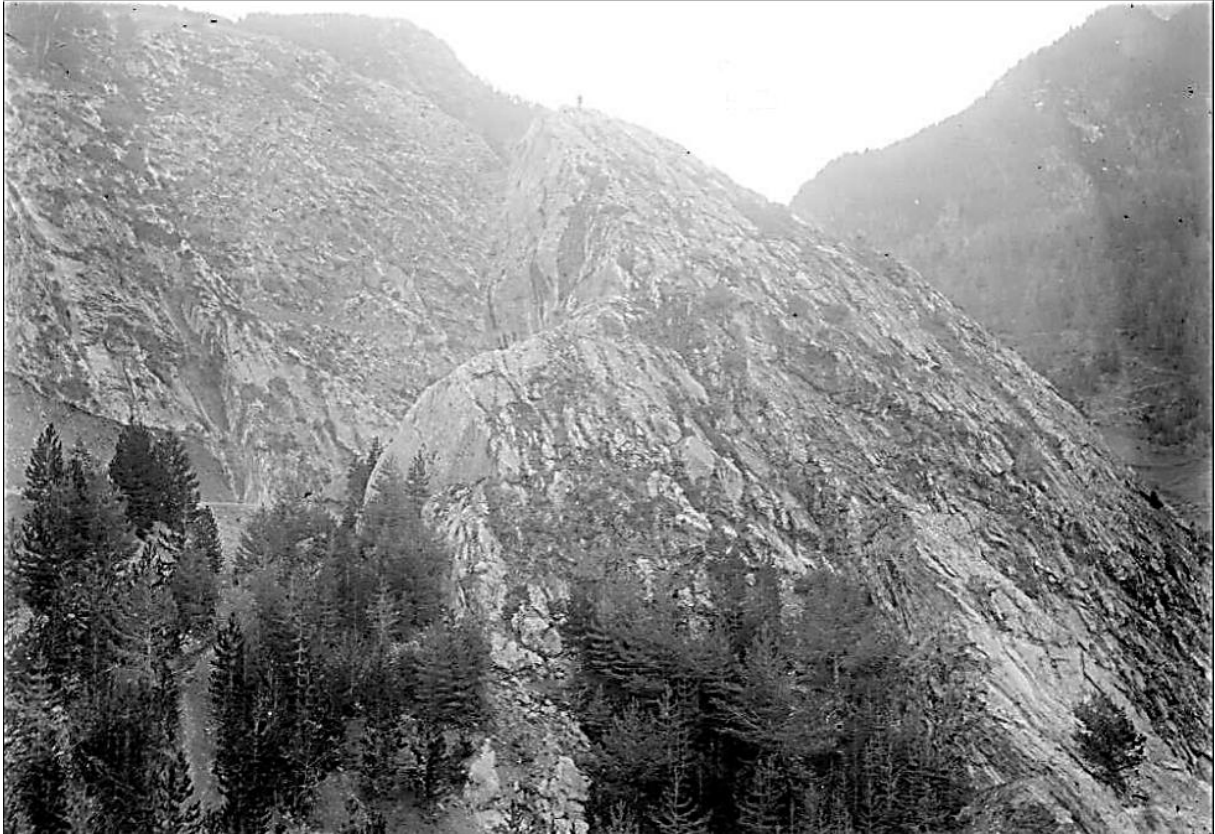
Image 5 : « Le rocher de Panacelle »

Le rocher de Panacelle, en haut duquel se tient un personnage à l'horizon, est repérable et mémorable car fiché à part des deux versants des gorges. On y arrive avec le chemin par la gauche, le Chagne est derrière, le Mélézet plus à droite.

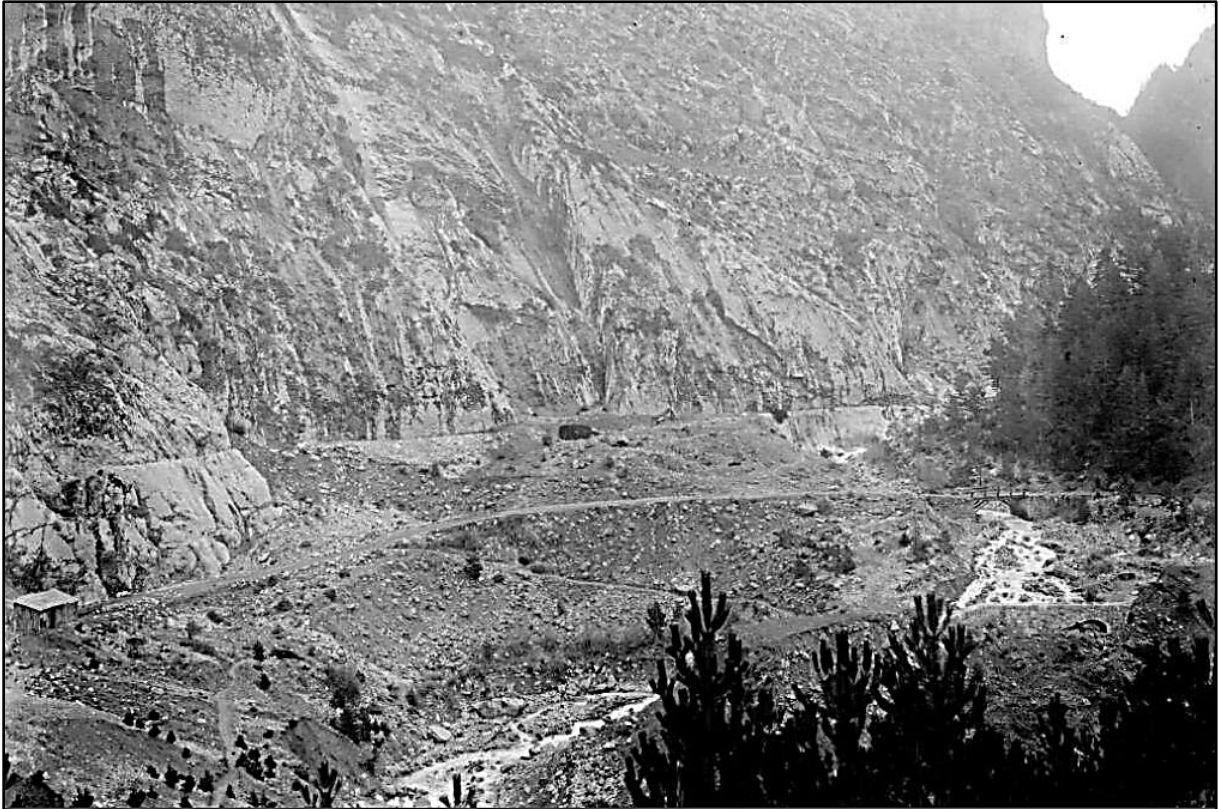
Image 6 : « Le pont de Panacelle et le chemin du Mélézet »

Depuis la route de Vars, l'accès aux divers chantiers se fait par un mauvais chemin arrivant par la gauche, là où se trouve la cabane. Ce chemin se poursuit jusqu'au pont qu'on voit, et va desservir des propriétés sur l'autre rive (chalets et prairies). Le pont est indiqué sur le cadastre de 1830 et le chemin du Mélézet prend alors son origine au hameau de Peyre Haute.

En amont de ce chemin, coupant la base de la montagne nue et rocheuse en droite ligne, voici le tracé d'un canal d'arrosage qui avait demandé beaucoup d'efforts au siècle précédent pour donner peu de résultats effectifs.

Quant à l'eau qui s'échappe sous le pont, elle va être canalisée par un « premier barrage de dérivation » (écrit « digue » sur ma carte), premier gros ouvrage derrière la cime des jeunes pins en amont du lieu qui va être percé, et dont nous sélectionnons quelques images.

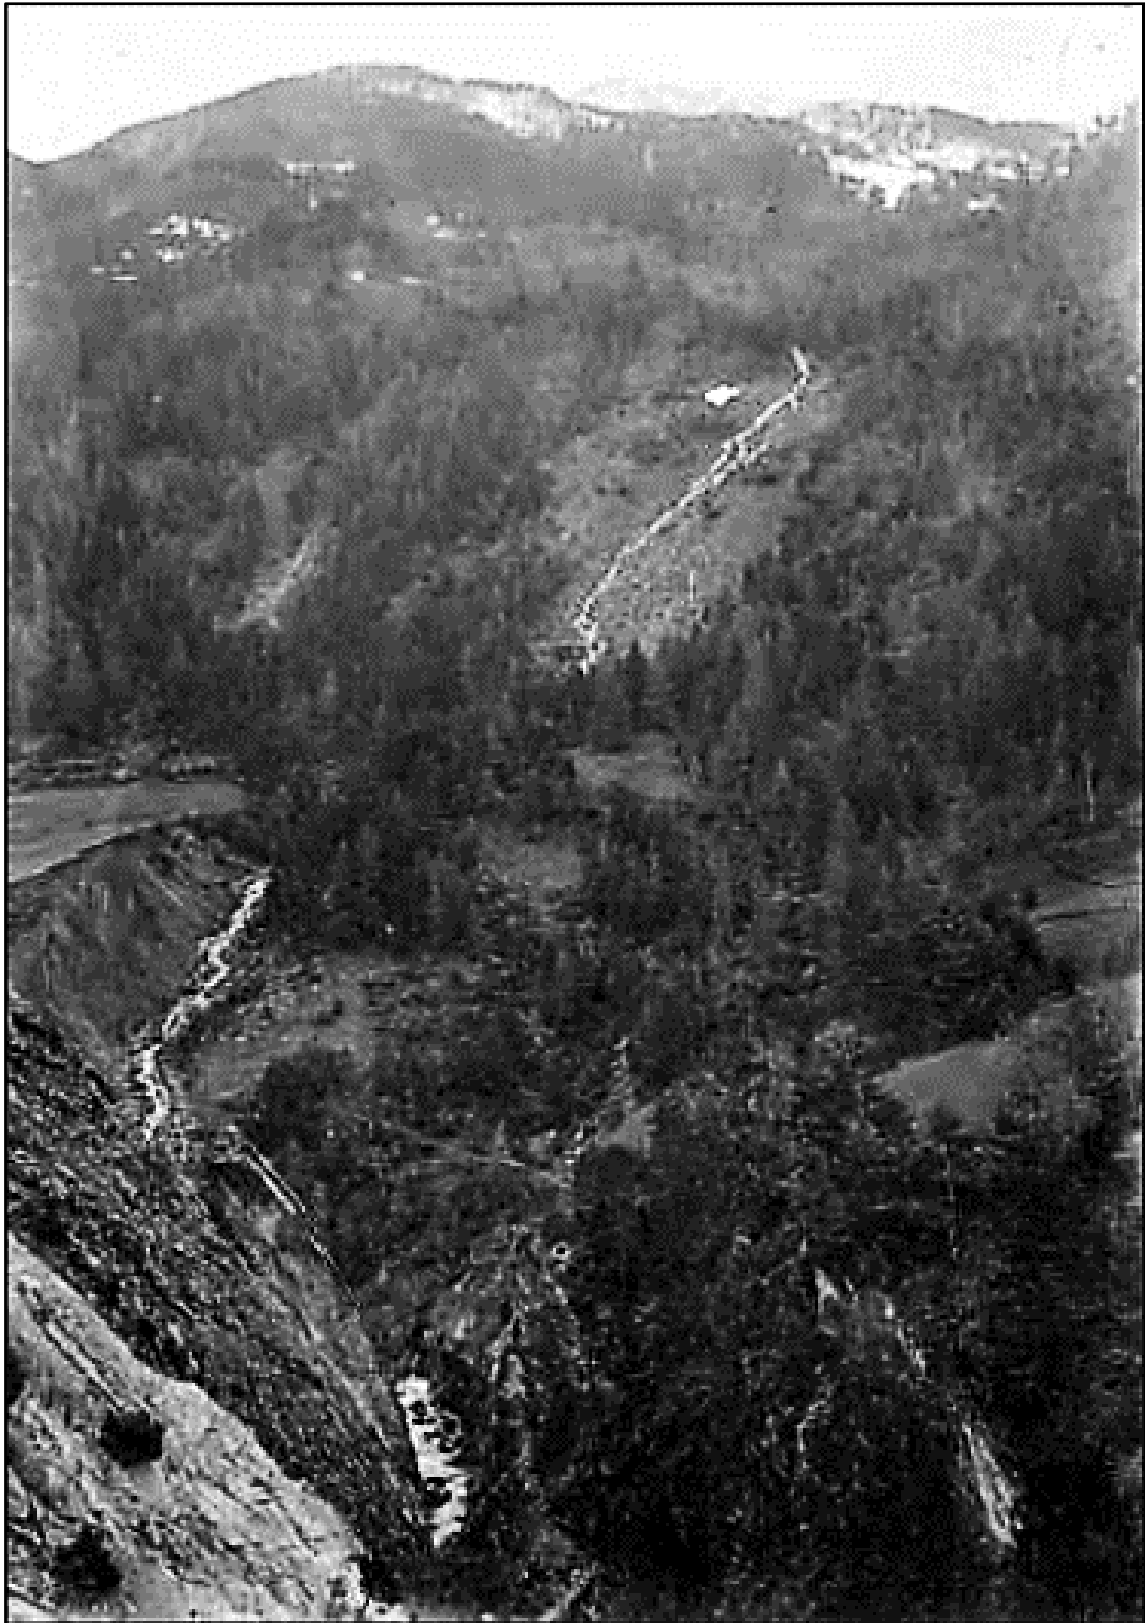
Image 7 : « Vue d'ensemble du ravin du Mélézet »

Le fameux torrent amenant les matériaux dans le Chagne.

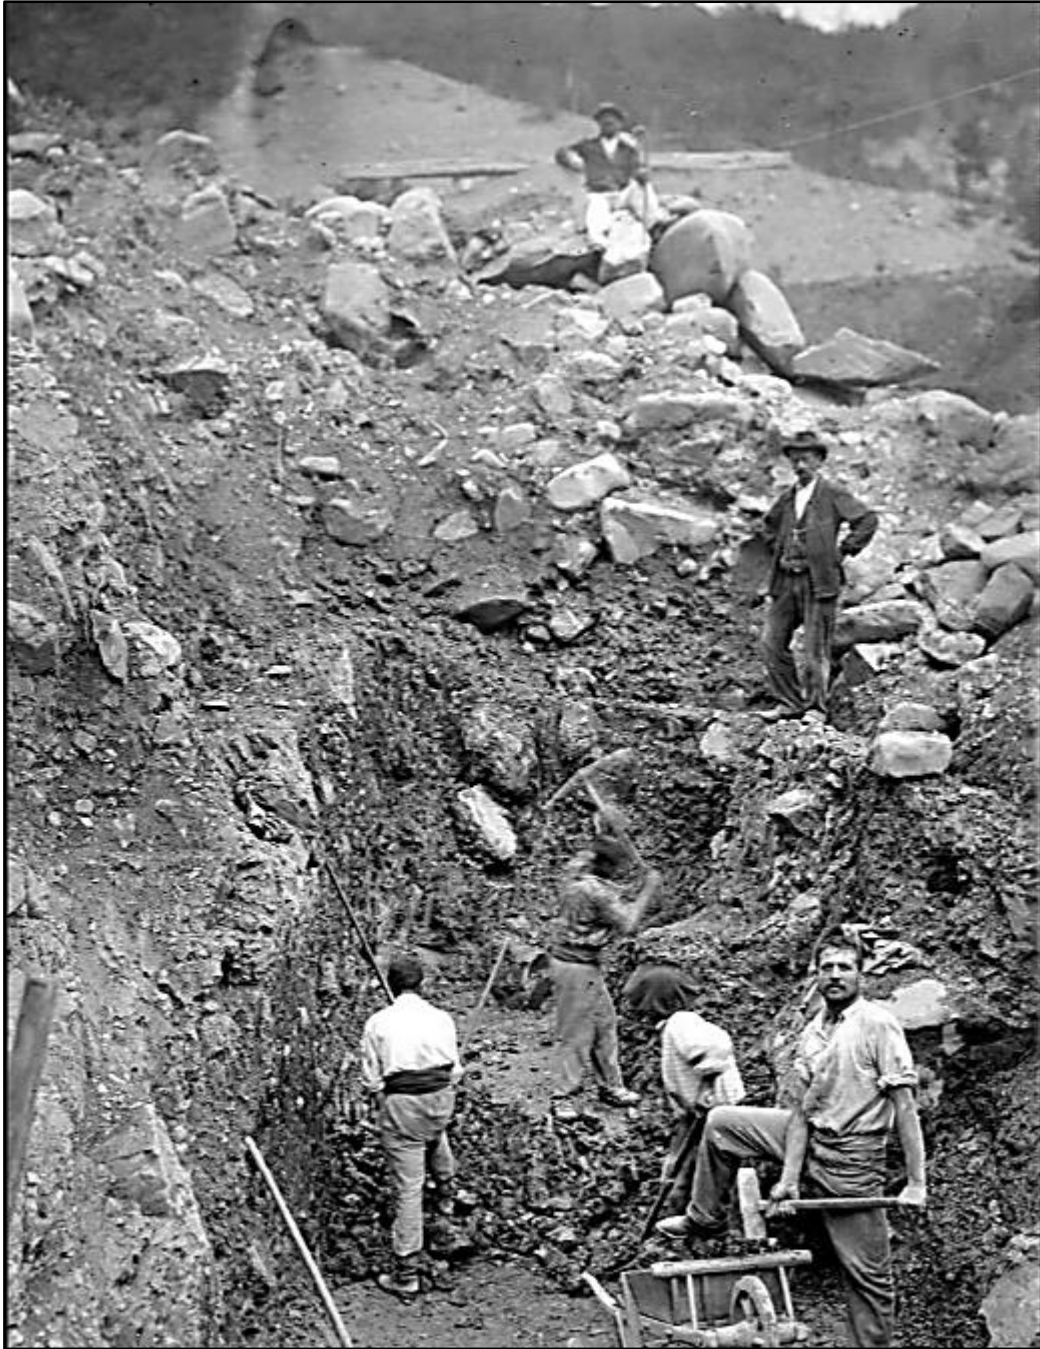
Image 8 : « Fouilles de la digue au 1^{er} barrage de dérivation »

Six personnes, quatre qui travaillent effectivement. Ambiance de blocs et grosses pierres, de terre et de boue, travail à la pioche et barre à mine, pelle et brouette pour l'évacuation. Déjà une belle hauteur sans aucune protection de sécurité, et au premier plan un costaud.

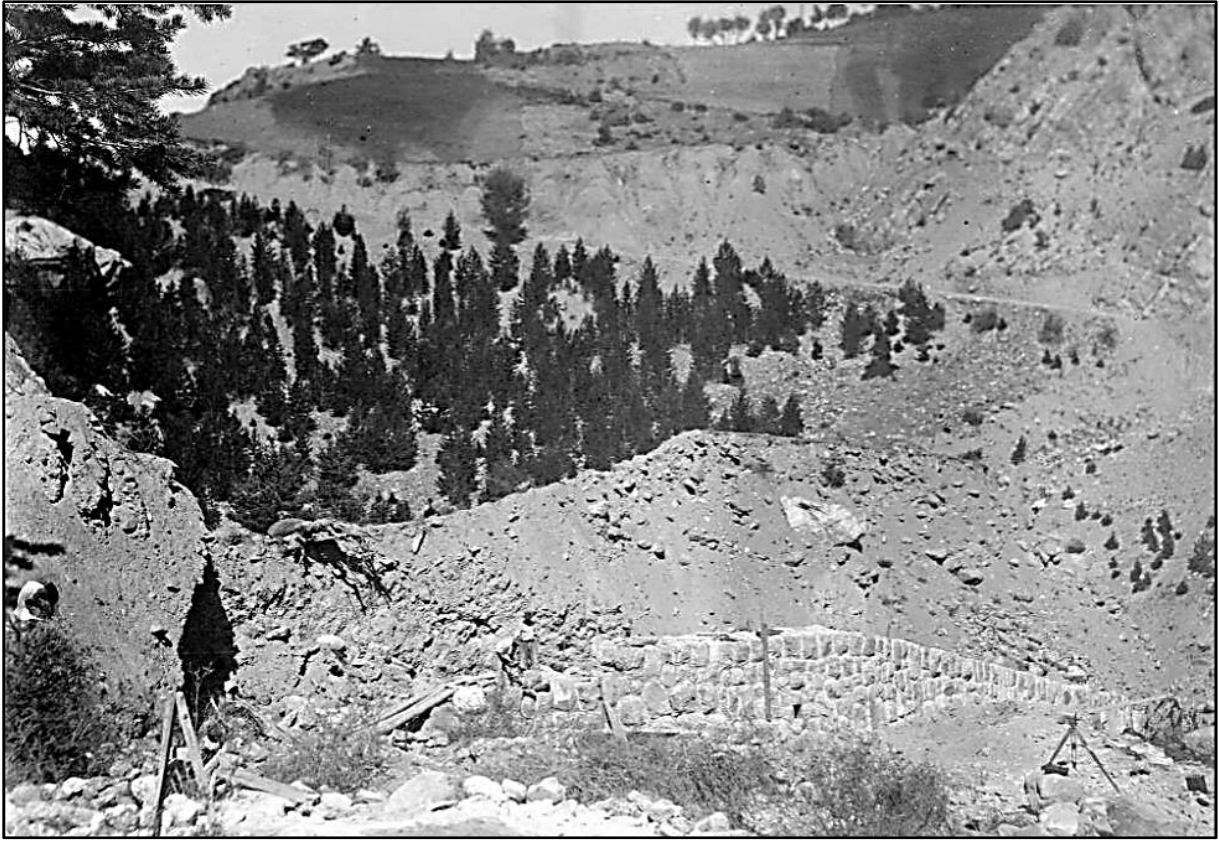
Image 10 : « Premier barrage en construction »

A l'horizon on n'est pas loin de la route de Vars, puis au-dessus des conifères voici le chemin d'accès, et au premier plan sur cette rive une digue maçonnée avec un théodolite (appareil de géomètre pour les mesures des angles utile à la précision du travail).

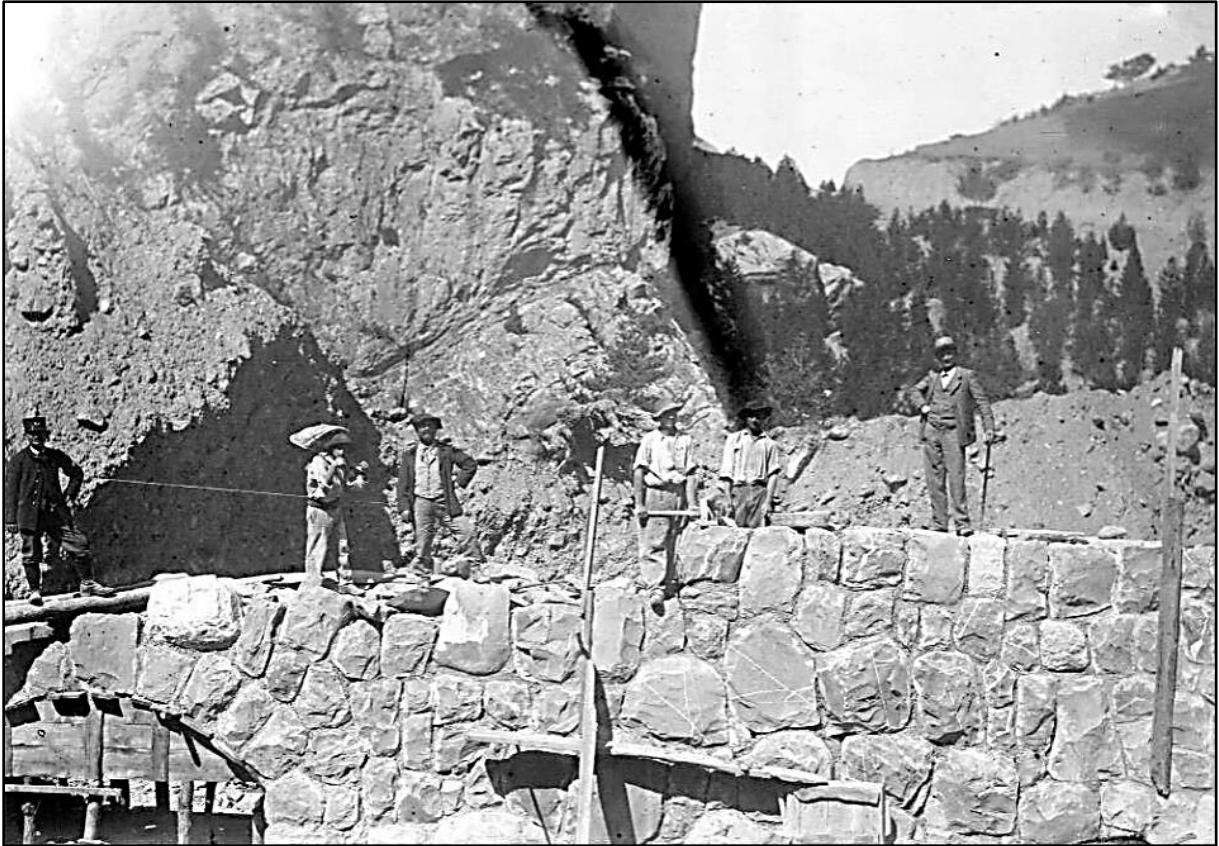
Image 11 : « Premier barrage de dérivation en construction »

A gauche une voute sous laquelle pourra passer l'eau en cas de besoin de la dériver. Et derrière les six personnages, le rocher de Panacelle.

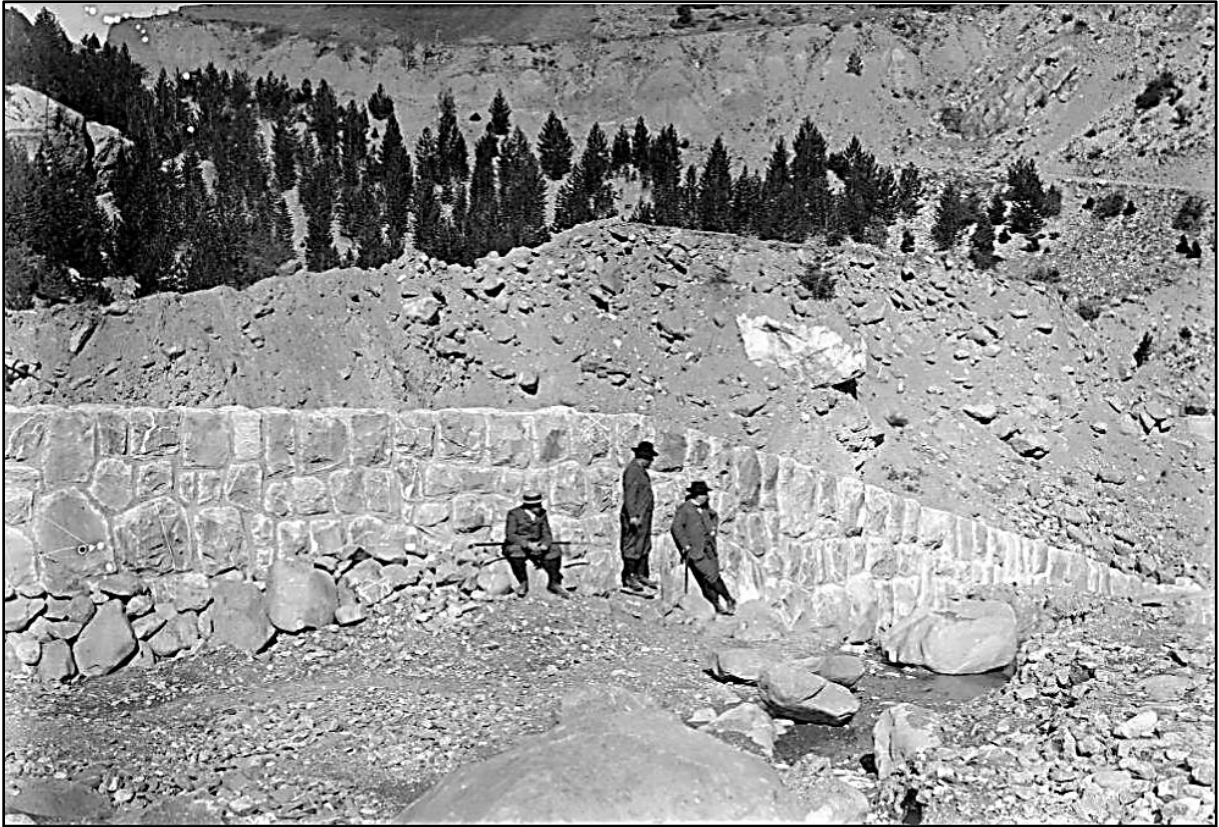
Image 12 : « Premier barrage de dérivation terminé »

Le travail terminé, ne reste que les inspecteurs en civil avec leurs cannes, qui donnent au photographe l'échelle du mur.

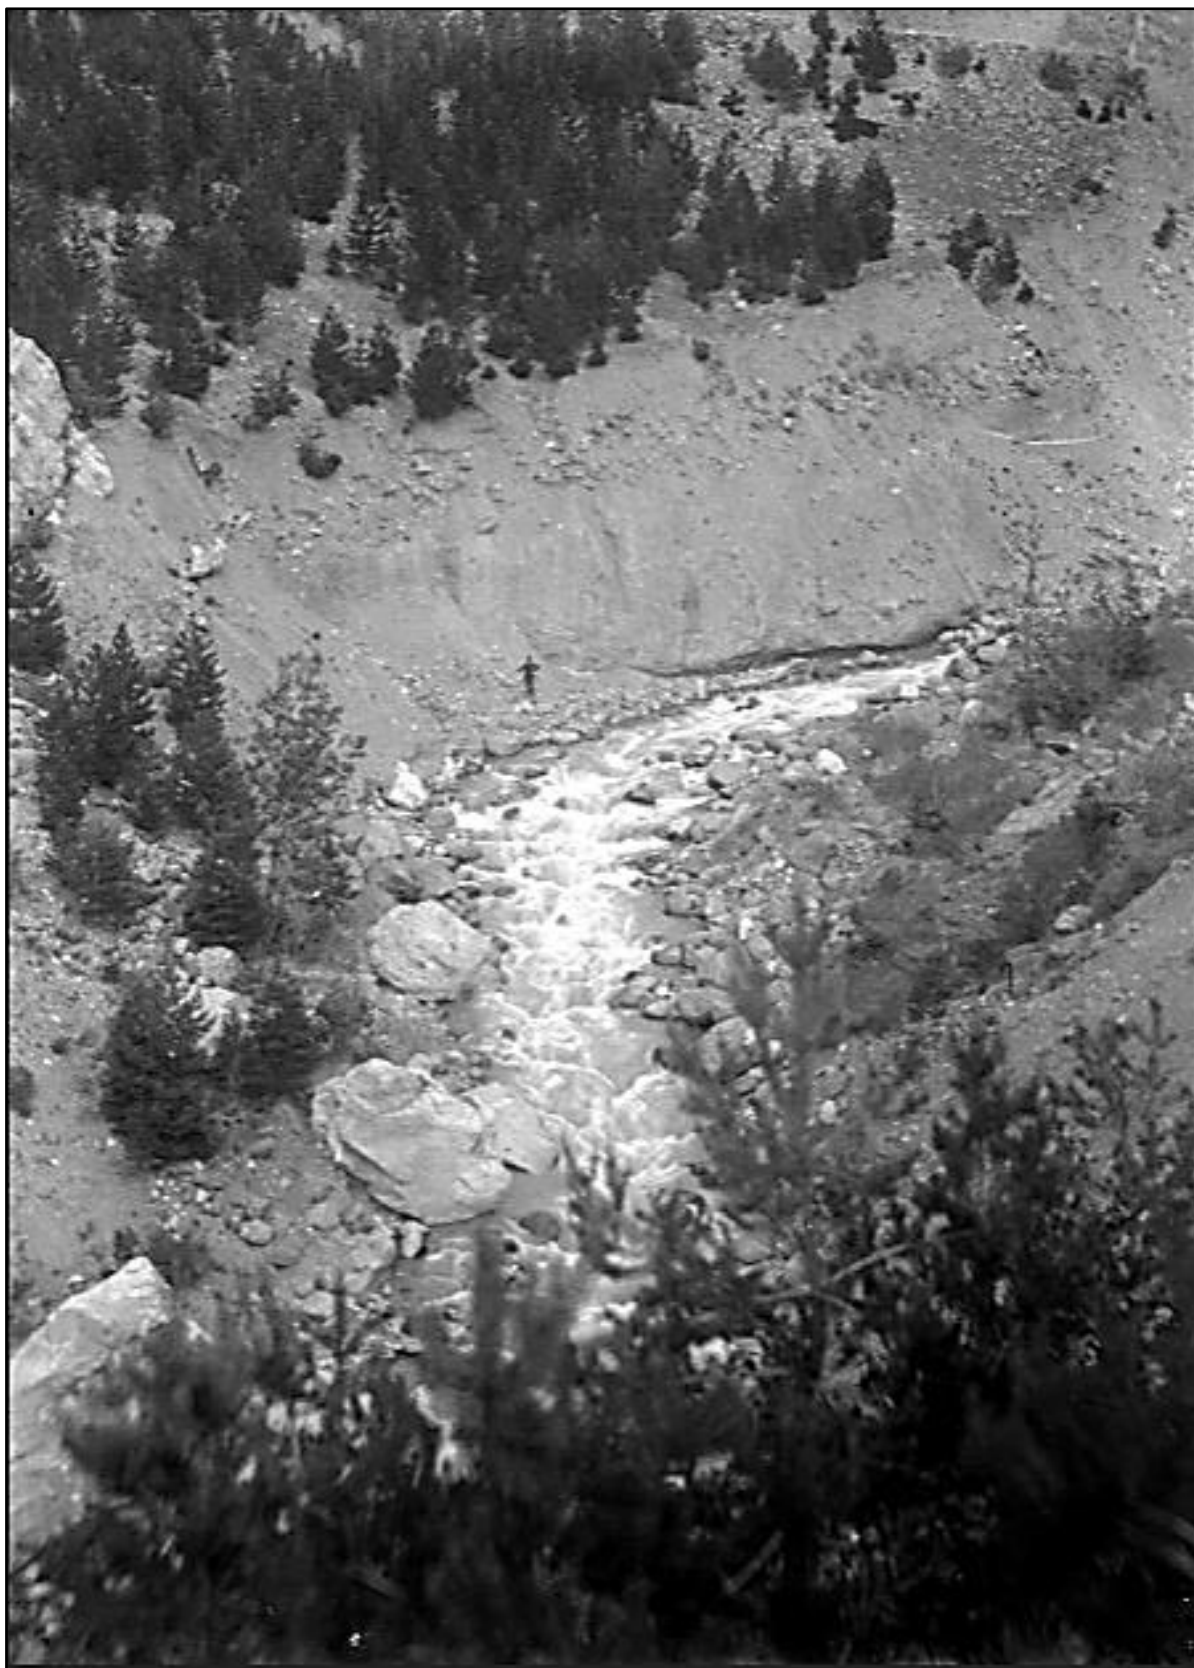
Image 13 : « Emplacement du deuxième barrage de dérivation et de la tête amont du tunnel »

Ici les travaux n'ont pas débuté. C'est devant le personnage que les ouvriers vont commencer à creuser la terre puis le rocher. La rive droite sera barrée par un mur.

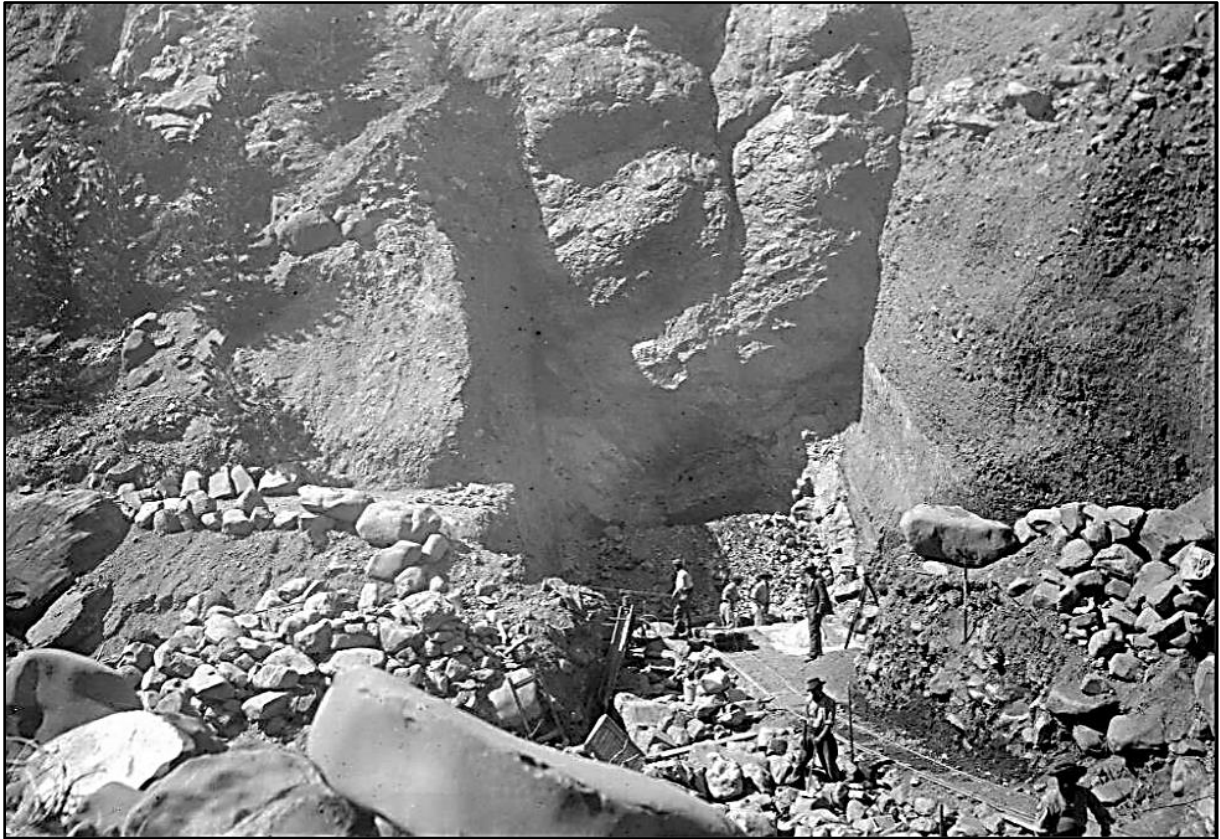
Image 14 : « Travaux à l'orifice amont du tunnel »

Les ouvriers ont fait le passage pour se présenter devant le rocher à forer. Ils sont cinq plus celui qui est peut-être le géomètre, les mains dans les poches à côté de son appareil. Deux rails et un charriot permettent d'évacuer les matériaux plus efficacement qu'à la brouette.

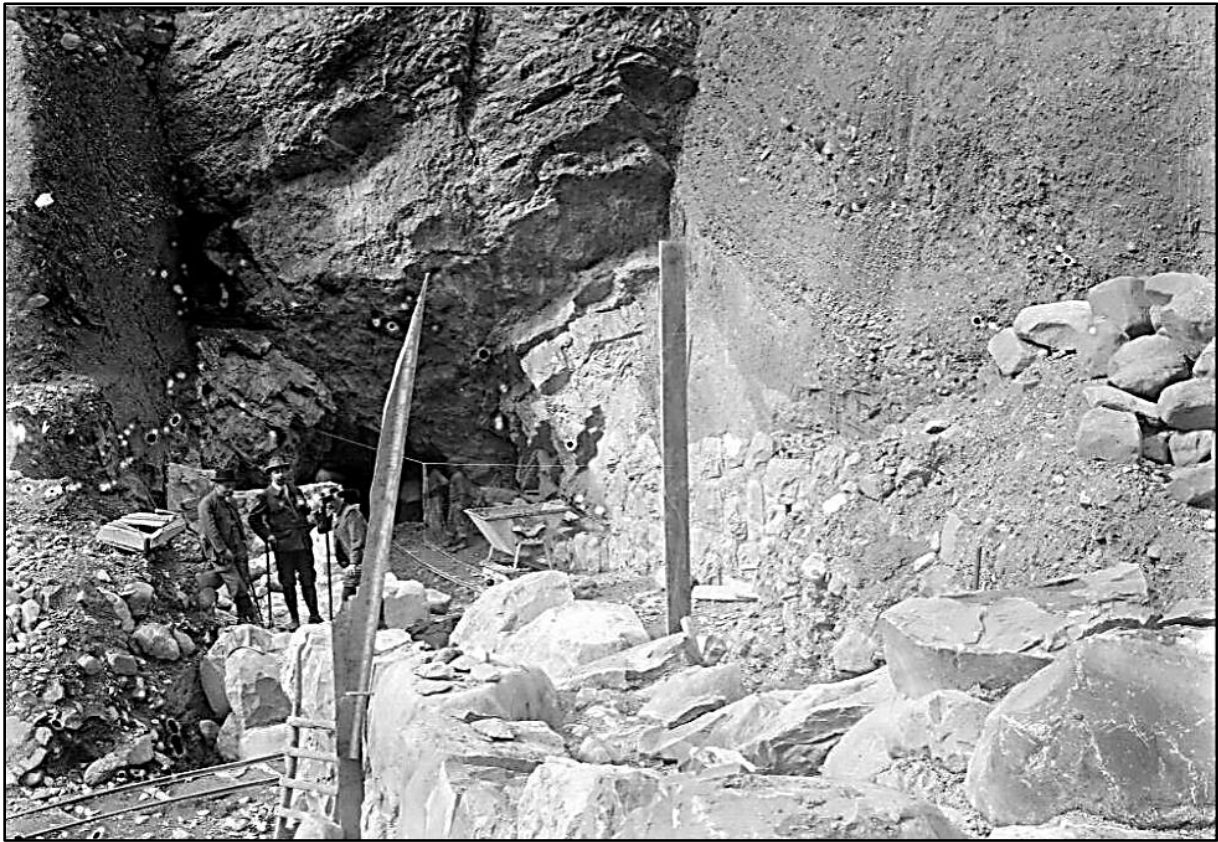
Image 15 : « Deuxième barrage de dérivation en construction, attaque du rocher à la tête amont »

A gauche dans la perspective du mur maçonné, trois « messieurs » avec leurs cannes, plus loin à droite dans l'ombre deux ouvriers derrière le wagonnet. Et surtout la base du rocher de Panacelle qui commence à être percé.

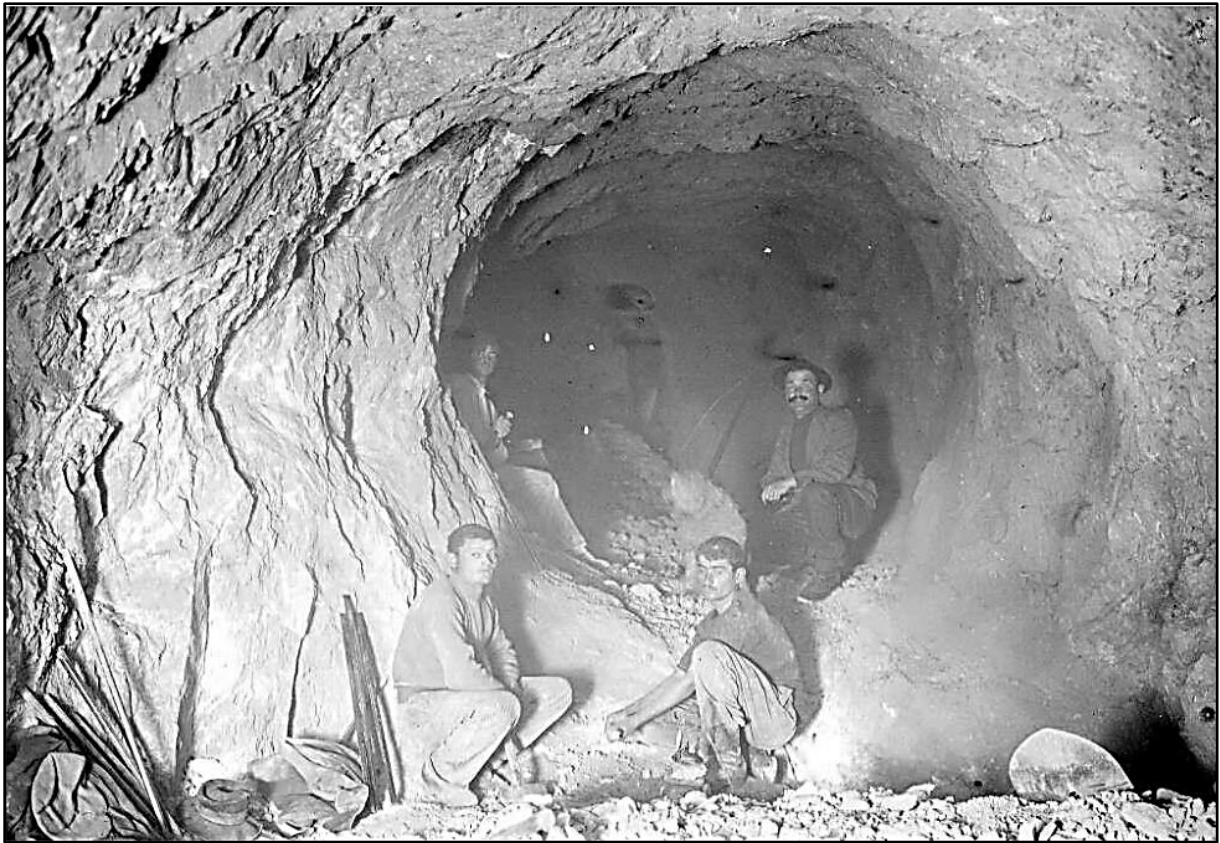
Image 16 : « Vue prise à l'intérieur du tunnel, galerie d'avancement »

Quatre travailleurs dont un chef, et pour les ouvriers la fatigue qui se lit sur les visages et les corps. Aiguilles, masse et barres à mine.

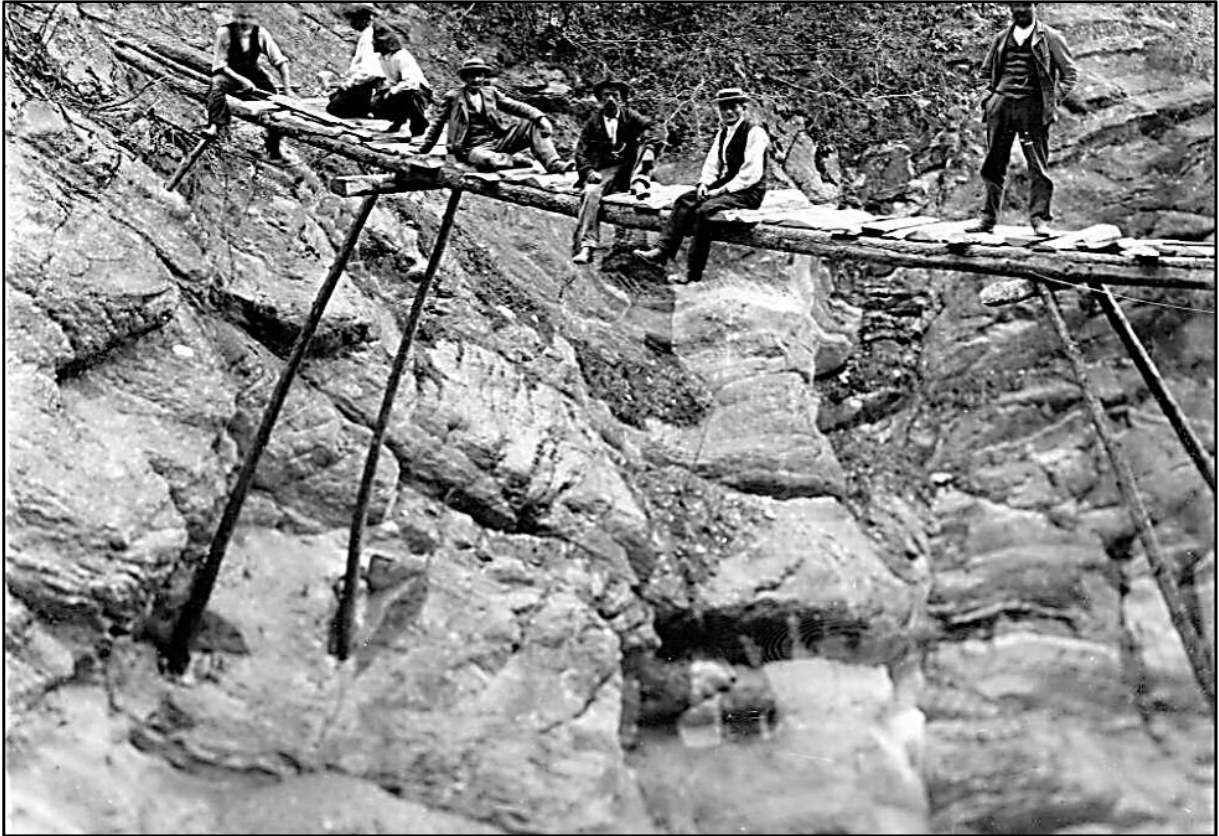
Image 19 : « La passerelle à l’orifice aval du tunnel de Panacelle »

Est-elle réalisée pour attaquer le rocher par l’arrière ? Certainement. Elle n’est pas terminée et il manque le garde-corps. Passerelle légère et audacieuse lorsqu’on en connaît la hauteur.

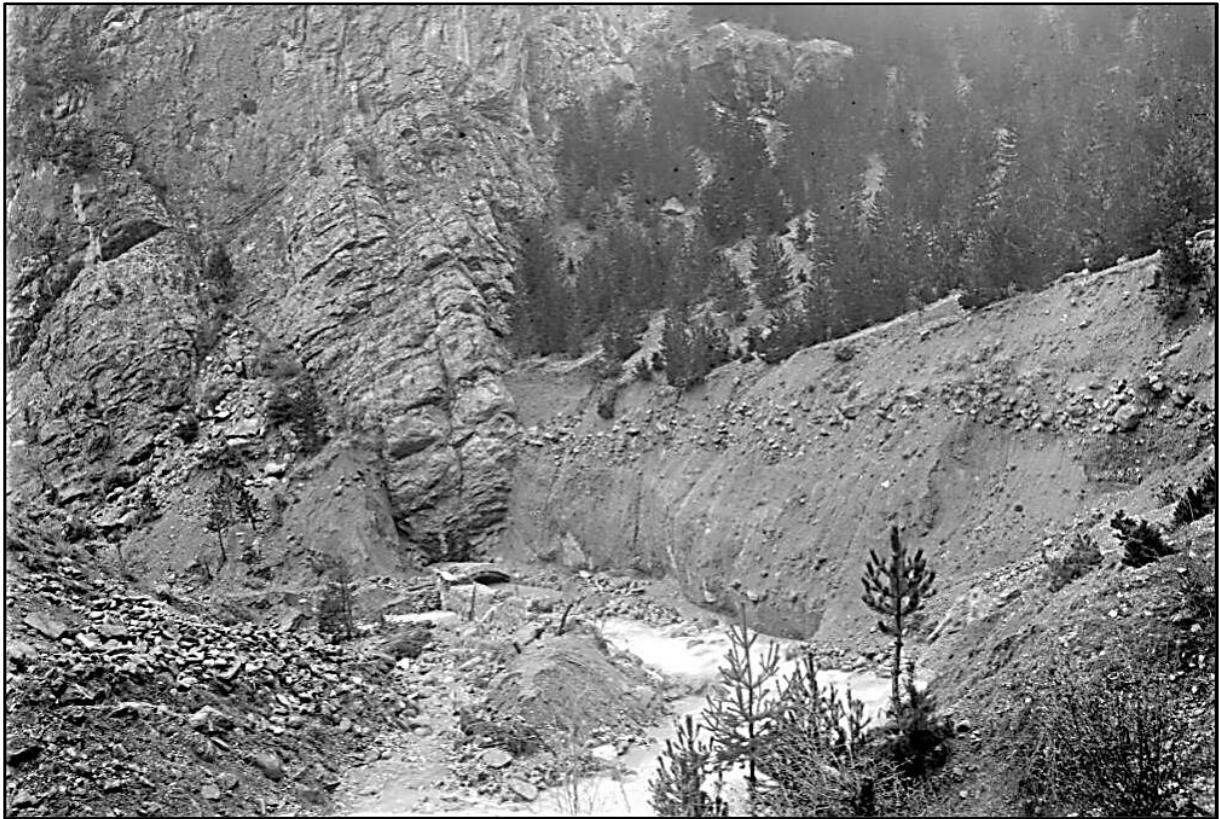
Image 20 : « Vue d'ensemble du Chagne après la crue des 6-7 novembre 1906 »

Alors que les travaux étaient en bonne voie avant l'hiver (on repère la voute bâtie à l'entrée), début novembre une crue survient et submerge les ouvrages. Le tunnel non terminé est rempli et l'eau ressort en amont par un passage prévu à cet effet. C'est la cata, tout est à reprendre.

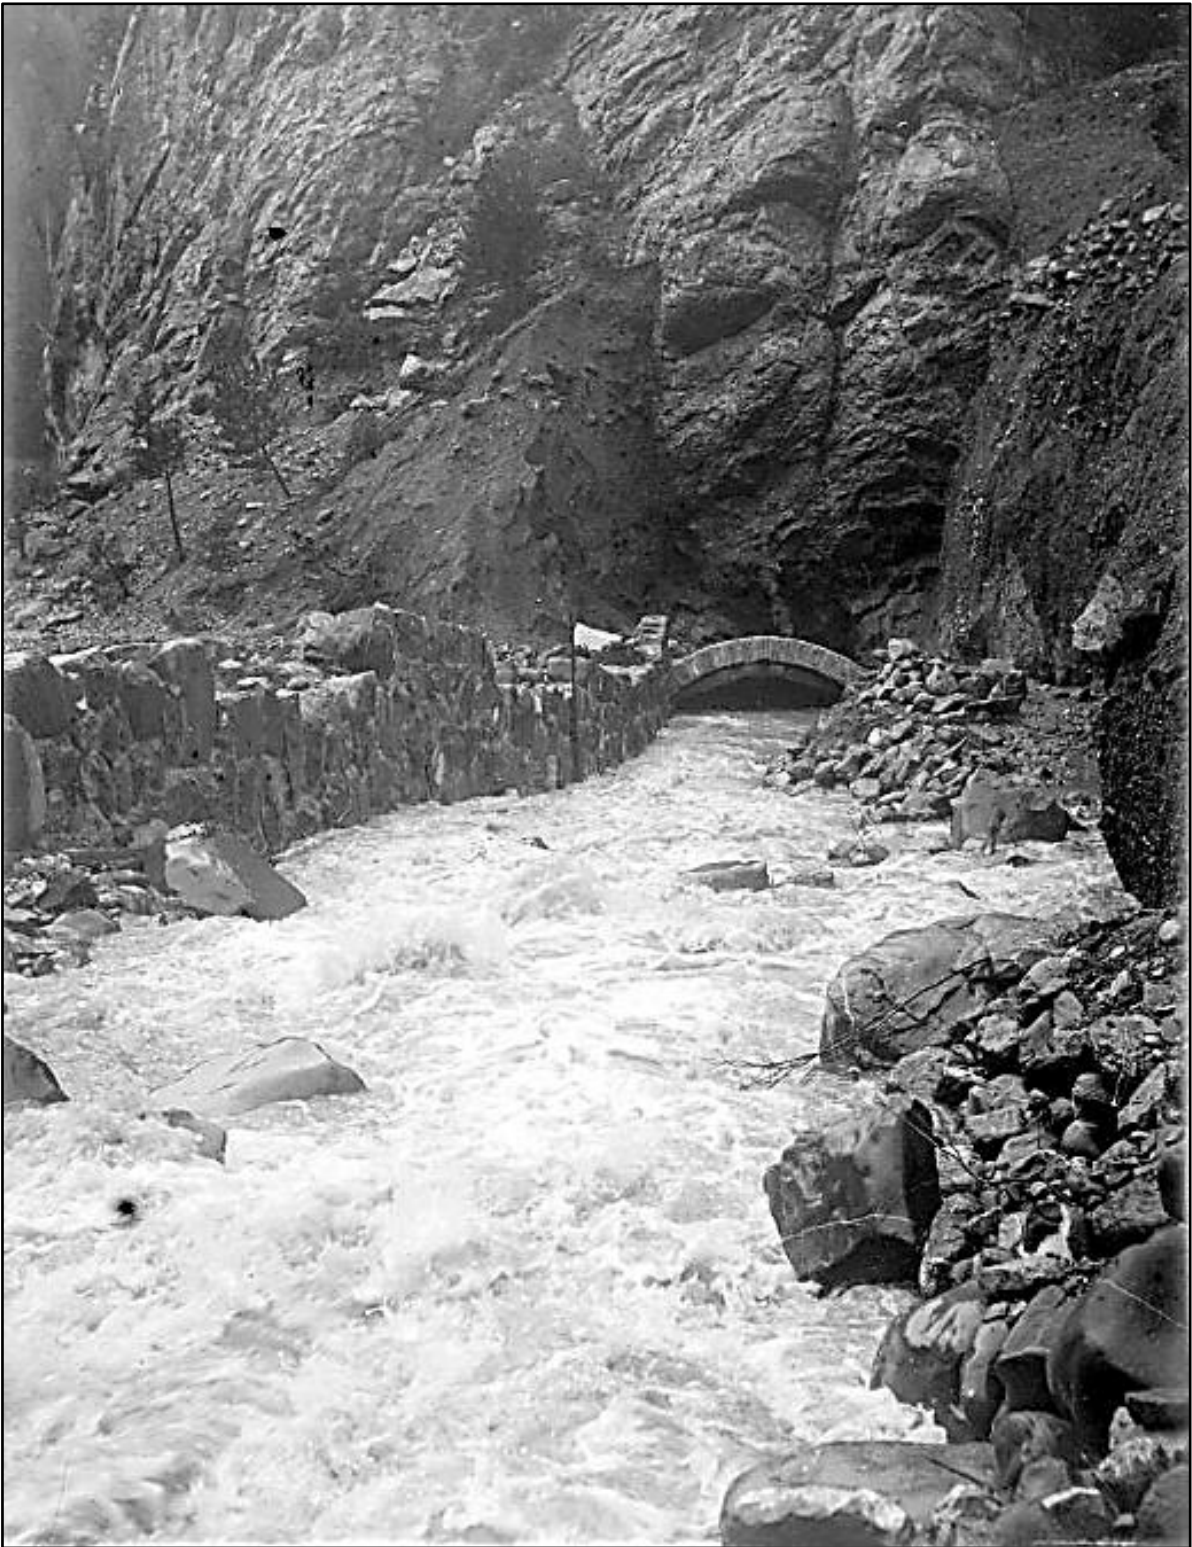
Image 21: « Les eaux remplissent le tunnel après la crue du 6 novembre 1906 -Vue d'ensemble- »

La route conserve encore son support.

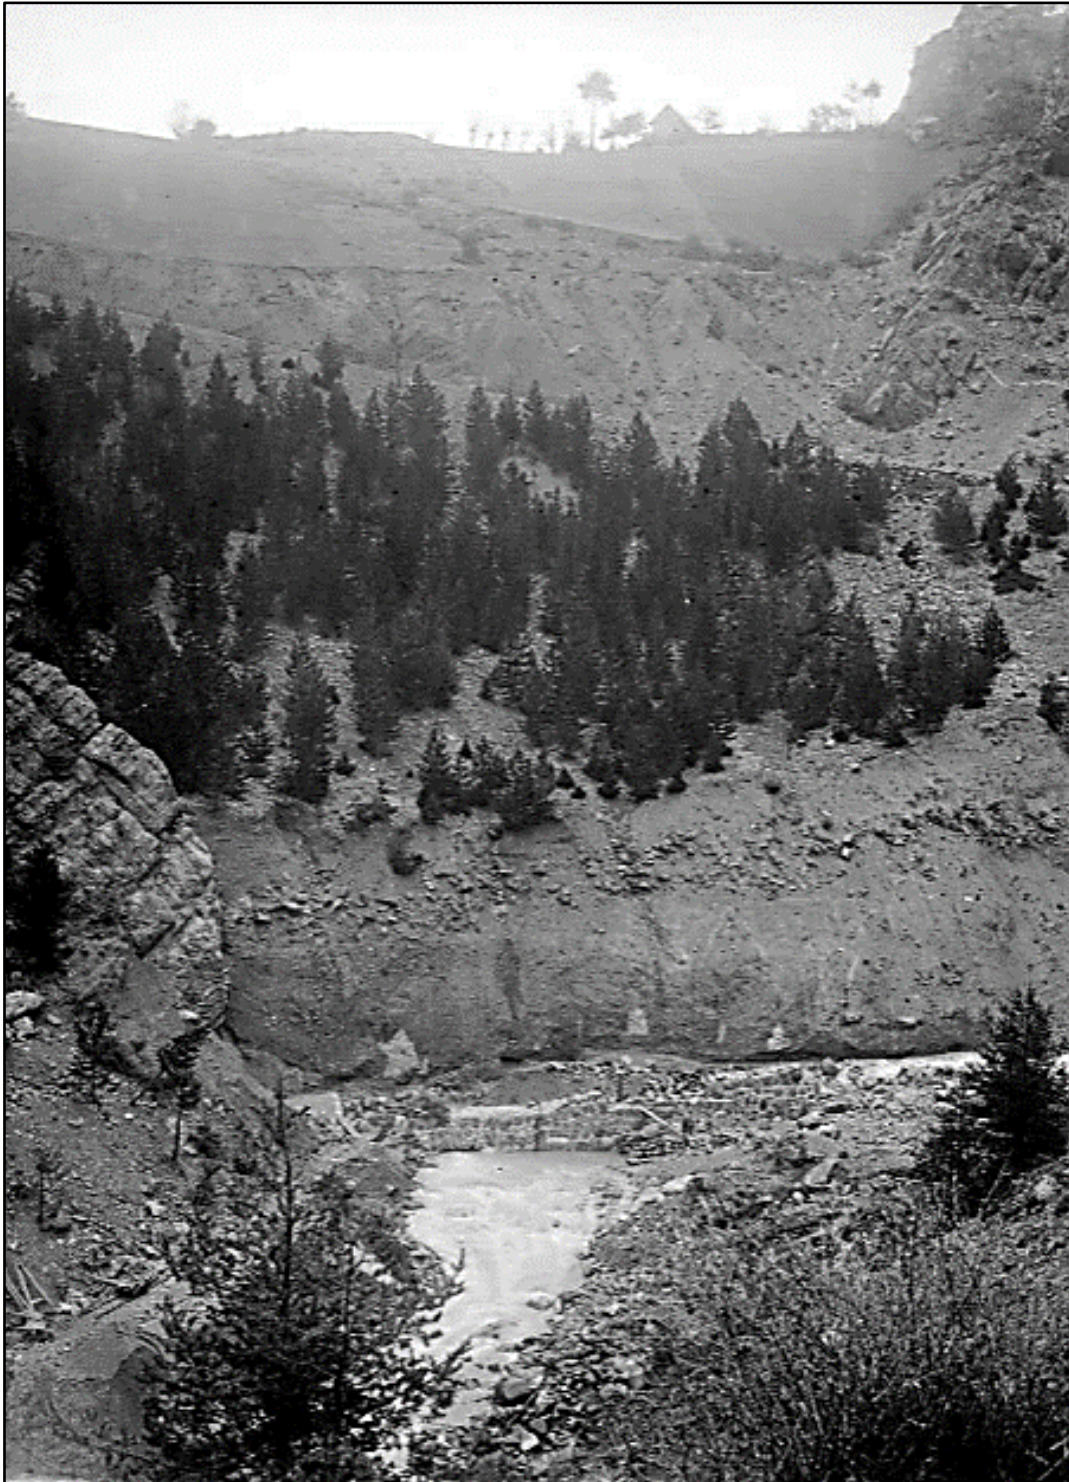
Image 23 : « Tête amont du tunnel –Les eaux du Chagne renflouées par la paroi rocheuse du fond du souterrain, sortant par le pertuis du deuxième barrage de dérivation »

Durant la crue, les eaux ont repris leur cheminement habituel, au lieu de passer par le premier pertuis (passage) prévu à cet effet en amont.

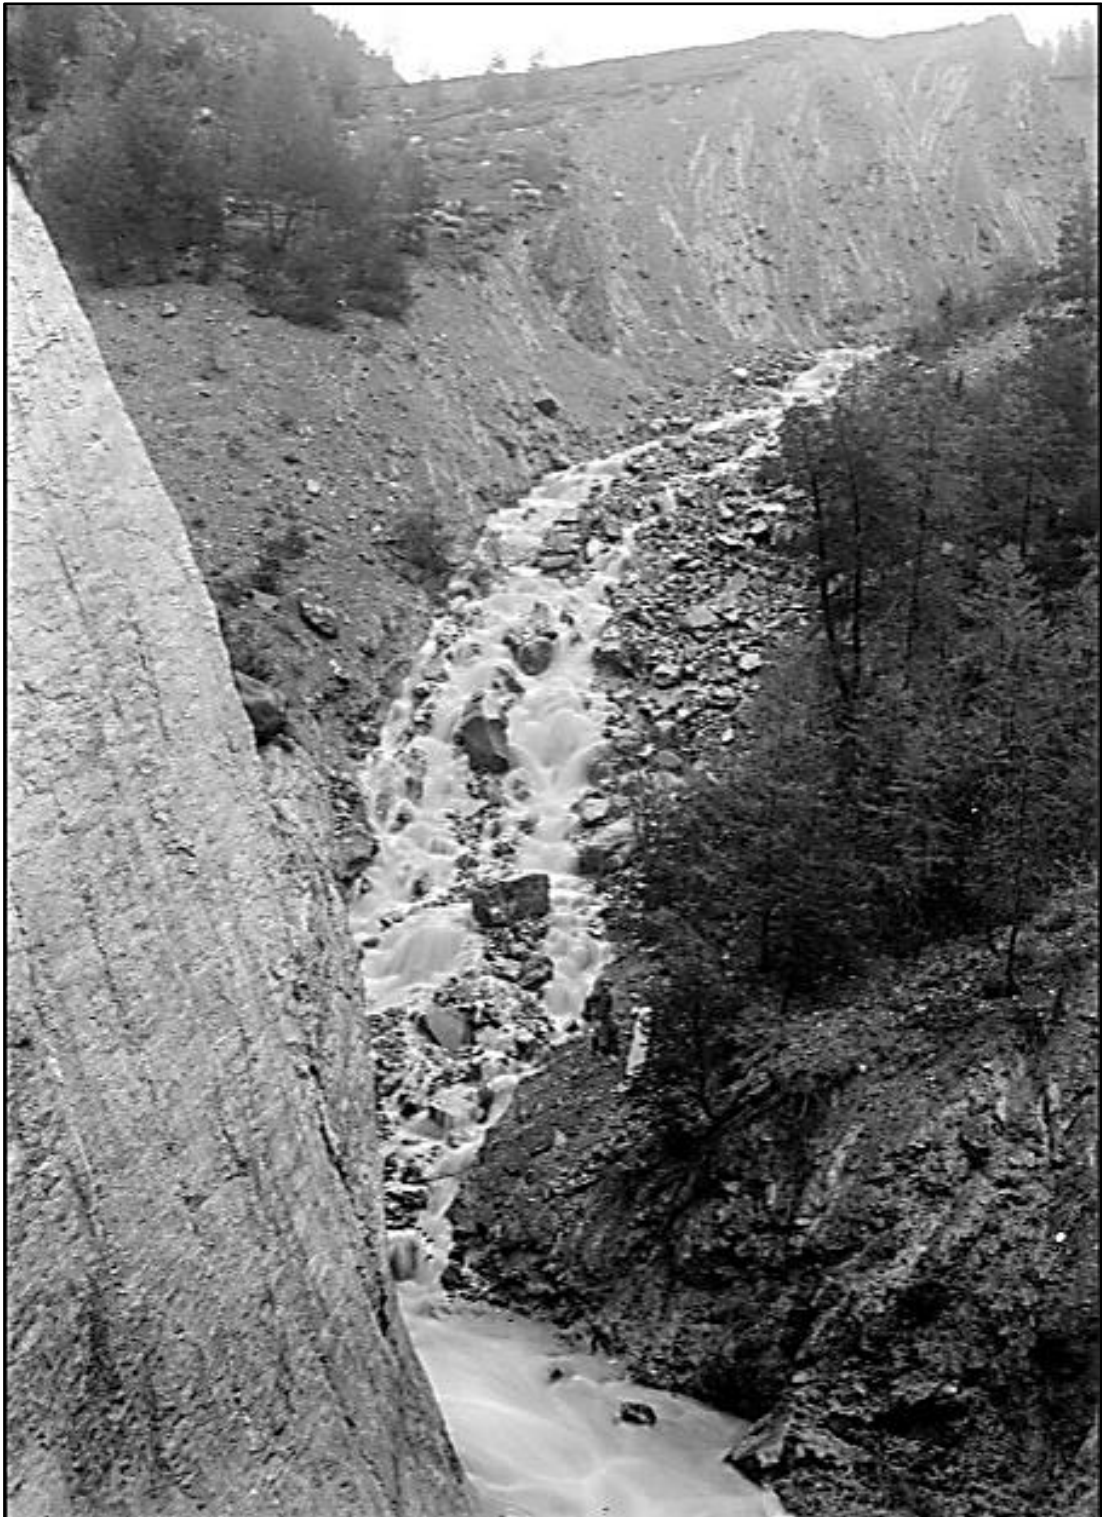
Image 24 : « Vue du ravin du Mélézet après la crue du 6 novembre 1906 -Confluent du Chagne et du Mélézet) »

Au premier plan à gauche une petite partie du rocher de Panacelle. Quant au torrent il traverse une zone propice à l'érosion, mais n'est bien évidemment pas responsable de ce qui est arrivé plus en amont.
